**KEISARINNA ELISABETH
PETROVNAN MUISTOKILPI**
Maalattun puuesineen konservointi

Opinnäytetyö
Restauroinnin koulutusohjelma

Marraskuu 2015

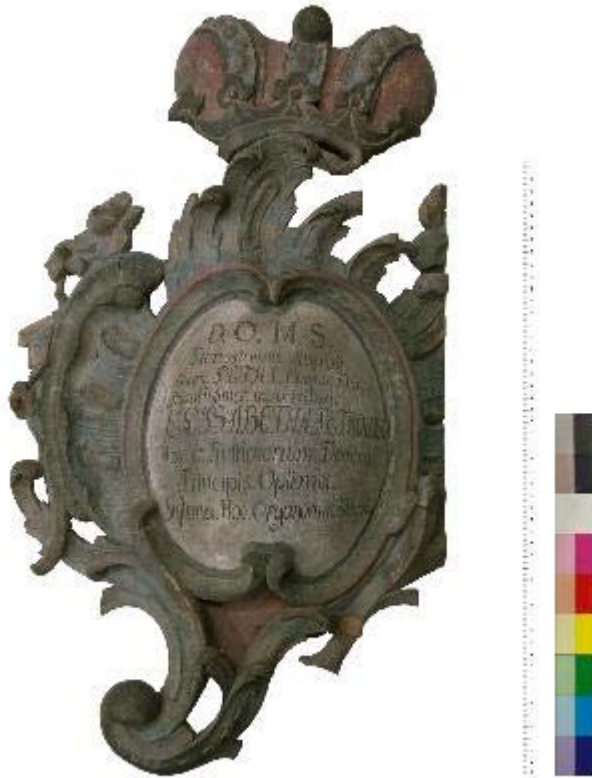
Kuvassa 1 on esine kuvattuna edestäpäin ennen konservointia. Muistokilpi oli paksun pölykerroksen ja lian peittämä, ja sen maalipinta vaurioitunut. Esineestä puuttuu osia ja puumateriaali on paikoin haljennut liitosten kohdalta. Lika esineen pinnassa paitsi haittaa värien ja tekstin tulkintaa, myös aiheuttaa

Kuva 1. Muistokilpi ennen konservointia. (Lehtinen 2014)

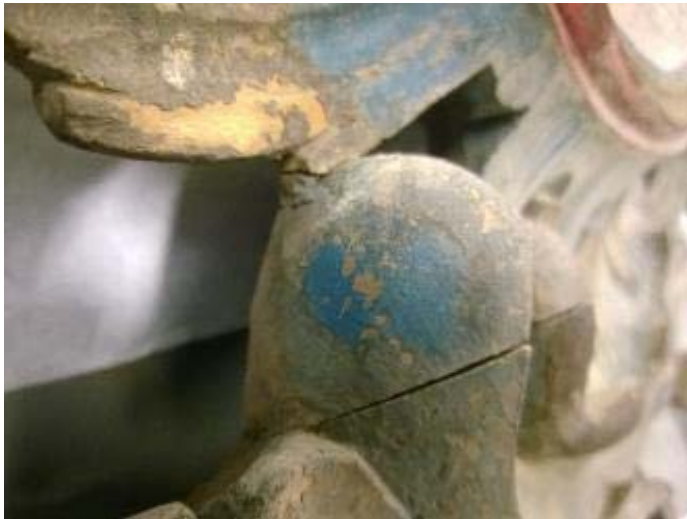
Kuva 10. Puhdistettua sinistä maalipintaa yläosan koristeessa. (Lehtinen 2014)

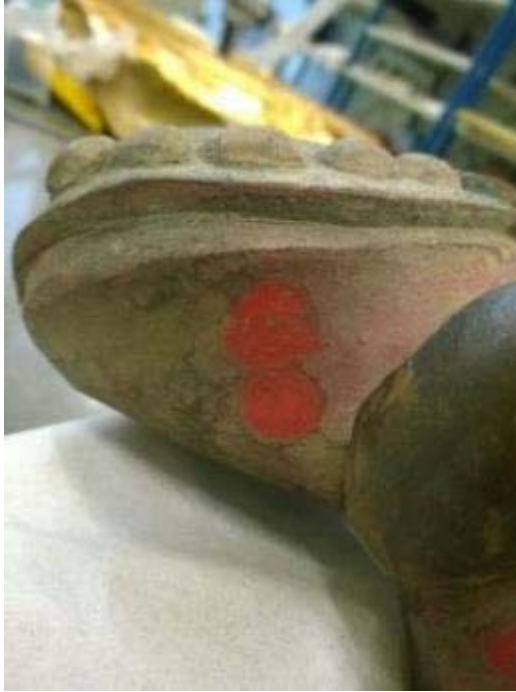
Kuva 11. Kruunusta paljastui puhdistettaessa kirkkaan punainen väri. (Lehtinen 2014)

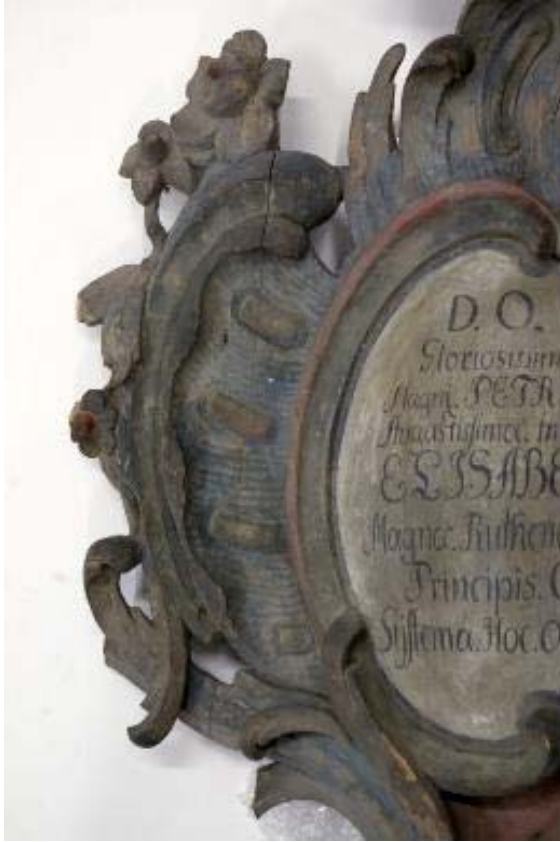
Esineen vasemmassa reunassa on puun syiden suuntainen halkeama (kuva 12) koko esineen paksuudelta. Silmämääräinen tarkastelu osoittaa, että esineestä puuttuu paloja, suurempi kappale oikealta sivulta ja pienempiä paloja

Kuva 12. Vasemmassa reunassa on selvästi erottuva pitkittäinen halkeama. (Lehtinen 2014)

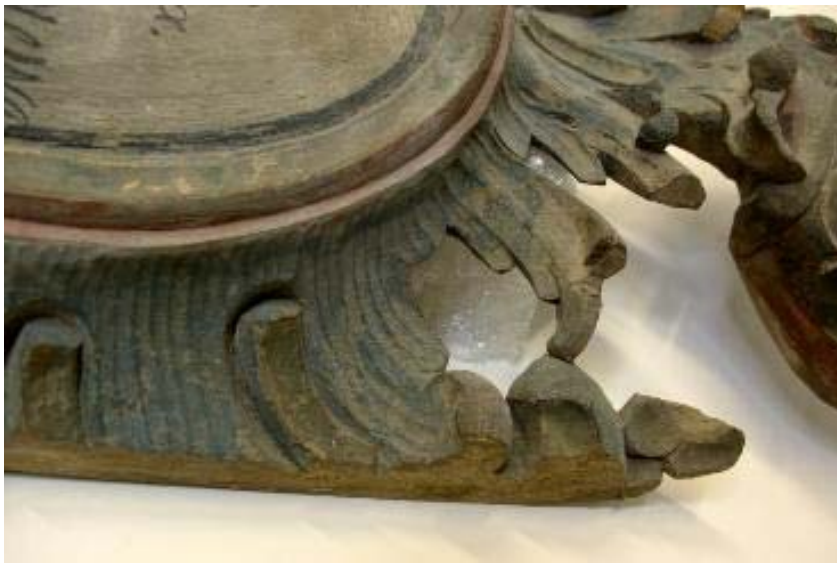
pääasiassa ulkoreunoille ulottuvista koristeosista (kuva 13). Katsojan on mahdollista kuvitella, minkä muotoinen kilpi on ehjänä ollut, mutta täyttä varmuutta ei voida saada esineen rokokoottyylisen epäsymmetrisyyden vuoksi.

Kuva 13. Oikeasta reunasta ja lehtikuvioiden kärjistä puuttuu osia. (Lehtinen 2014)

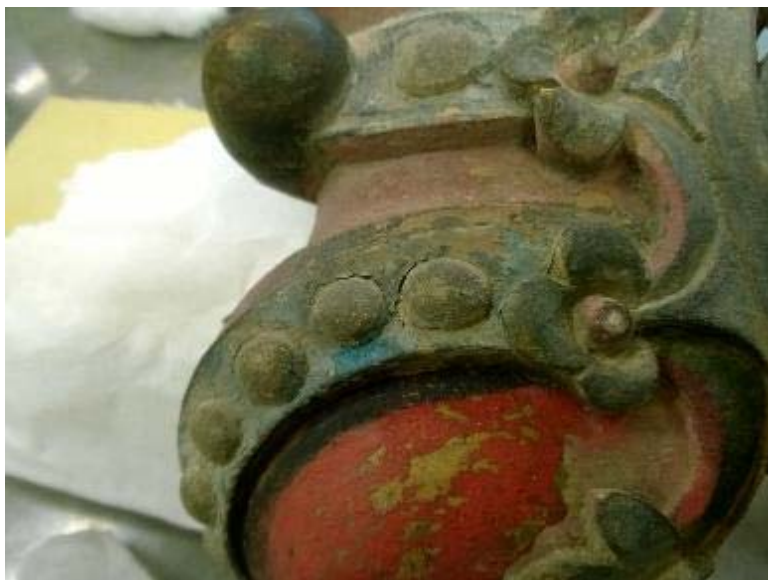
Maalipinta on melko yhtenäinen ja kiinni alustassaan, mutta erityisesti yläosan kruunussa punainen ja turkoosi väripinta ovat halkeilleet ja irronneet (kuva 14). Osia maalikerroksesta puuttuu myös sivuista.

Kuva 14. Kruunussa maalipinta on eniten vaurioitunut ja paikoin irti alustastaan. Alareunan punaista maalipintaa on koepuhdistettu. (Lehtinen 2014)

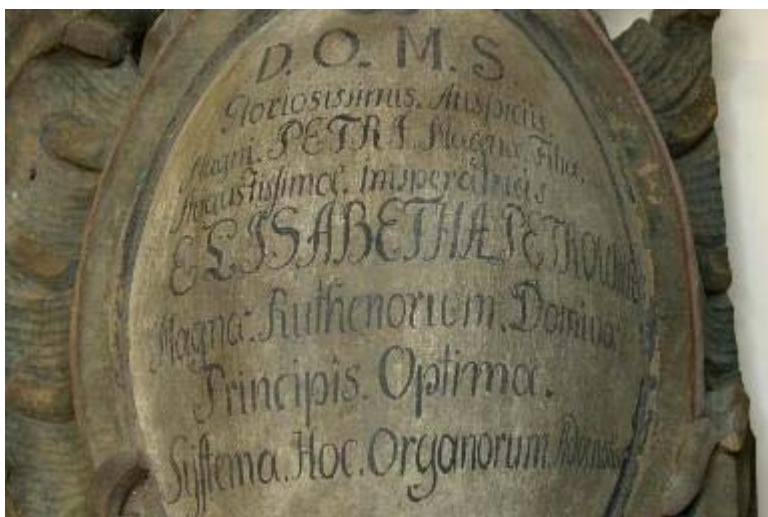
Keskellä olevassa medaljongissa valkoinen maalipinta on kauttaaltaan krakeloitunut, mutta hyvin kiinni alustassaan (kuva 15). Valkoiselle pohjalle mustalla maalatussa tekstissä on likaisuutta lukuun ottamatta vain vähäisiä naarmuja ja kulumia. Teksti on hyvin luettavissa, mutta puhdistuksella pyritään saamaan se paremmin esille.

Kuva 15. Medaljongin valkoinen maalipinta on liian tummentama ja krakeloitunut. (Lehtinen 2014)

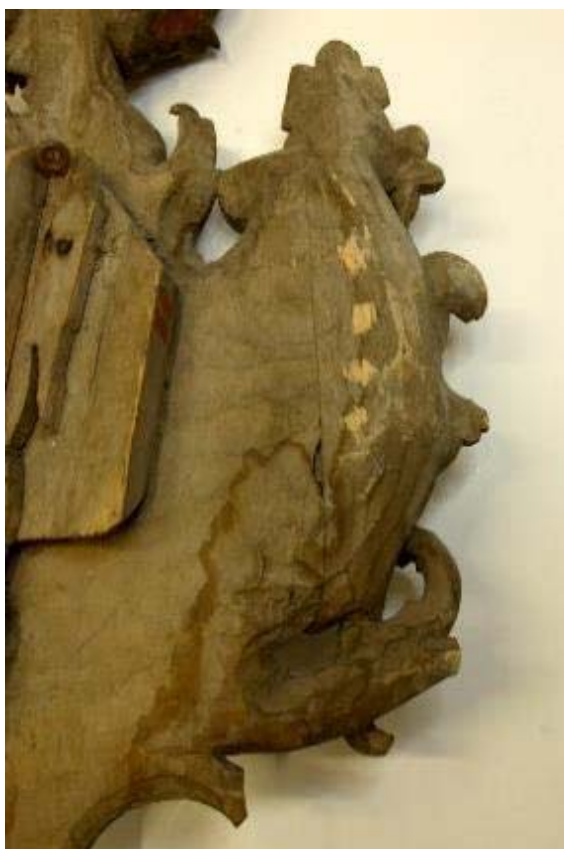
Taustapuoli on käsittelemätöntä puuta ja siinä näkyy kosteusvaurioita (kuva 16). Taustapuolella oleva tukiosa on kiinnitetty nauloilla, jotka ovat ruostuneet, minkä vuoksi tukirakenne ei ole luotettava. Tukiosan muodosta voidaan päätellä, että esine on ollut kiinnitettynä esimerkiksi tolpan tai muun suorakulmisen rakenteen ulkonurkkaan. Tuki on yläosastaan haljennut 110 mm matkalta metallisesta ripustusrenkaasta alaspäin.

Kuva 16. Esineen taustapuolta. (Lehtinen 2014)

Kosteusvauriot näkyvät taustapuolella tummina juovina. Oikeasta reunasta on puuta hankautunut tai veistetty irti, mikä on jättänyt pintaan vaaleita läikkiä.

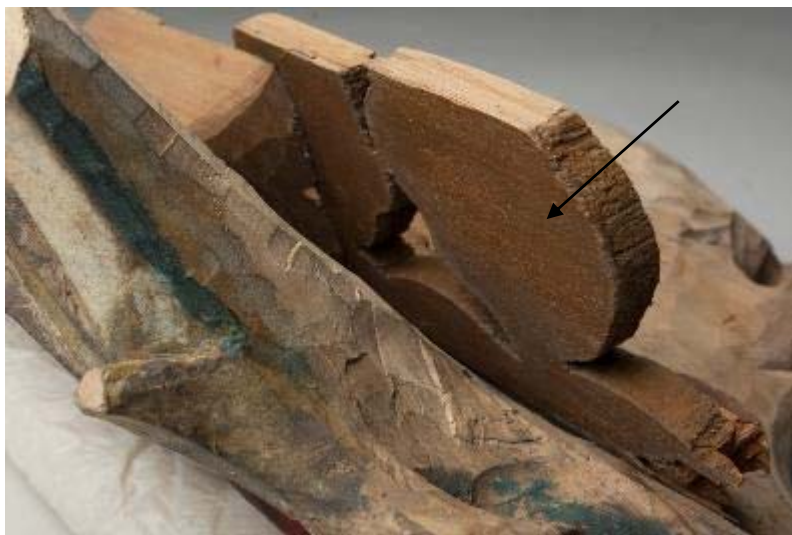
Kuva 26. Tukiosan alapuoli on osittain maalattu. (Lehtinen 2015)

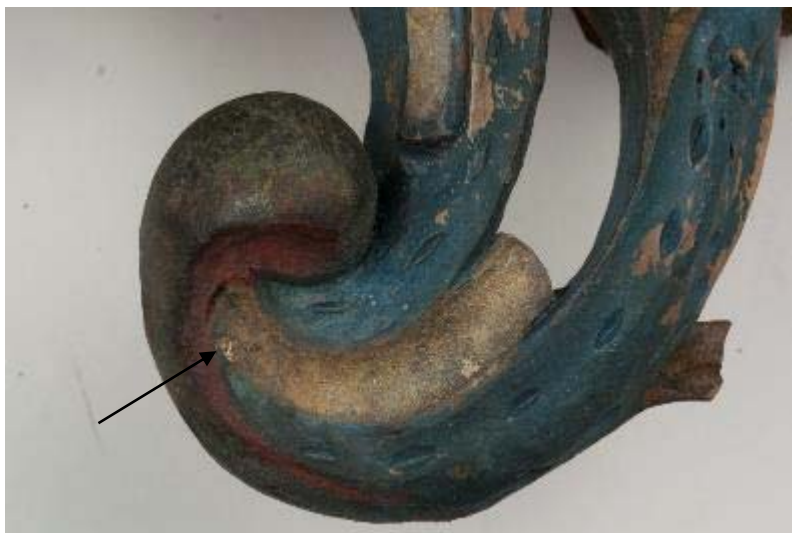
Kuva 33. Kultauksista on jäljellä nuolen osoittamassa kohdassa. Kellertävä pinta on puhdistettu isopropanoli-ammoniakki-vesi -seoksella. (Lehtinen 2015)

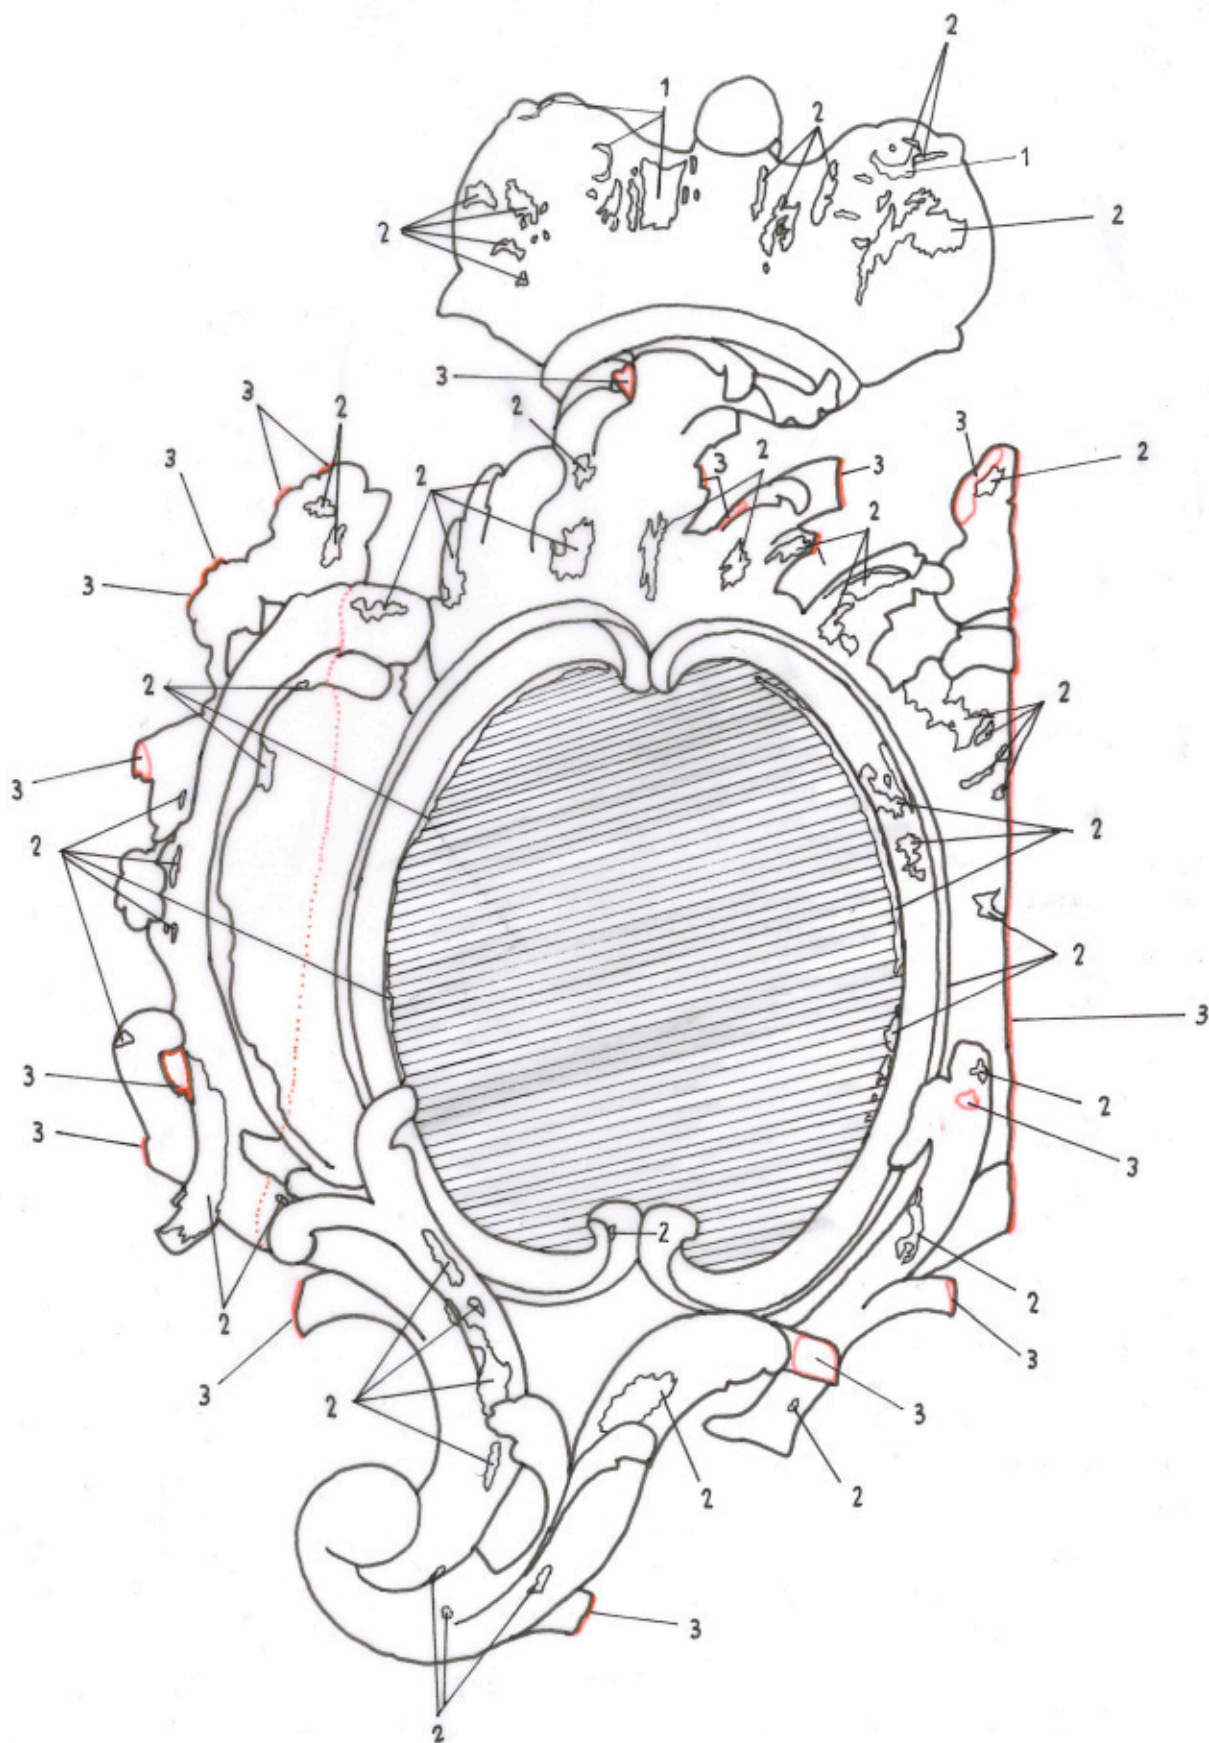
- 1 Maalikerros irti alustastaan
- 2 Maalikerros puuttuu
- 3 Osa puuttuu

Halkeama puussa
-

Maalipinta krakeloitunut

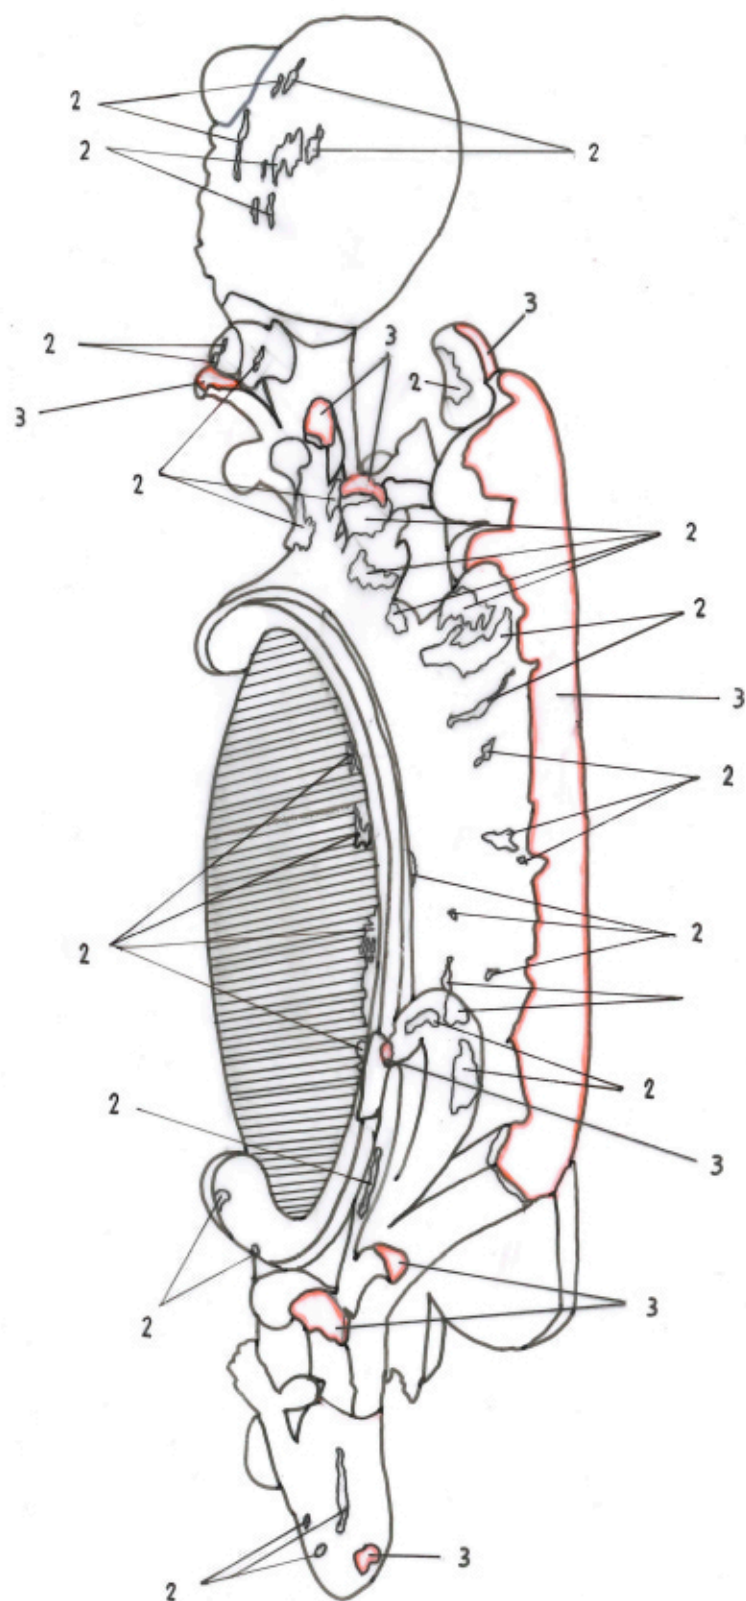
- 2 Maalikerros puuttuu
- 3 Osa puuttuu

Maalipinta krakeloitunut

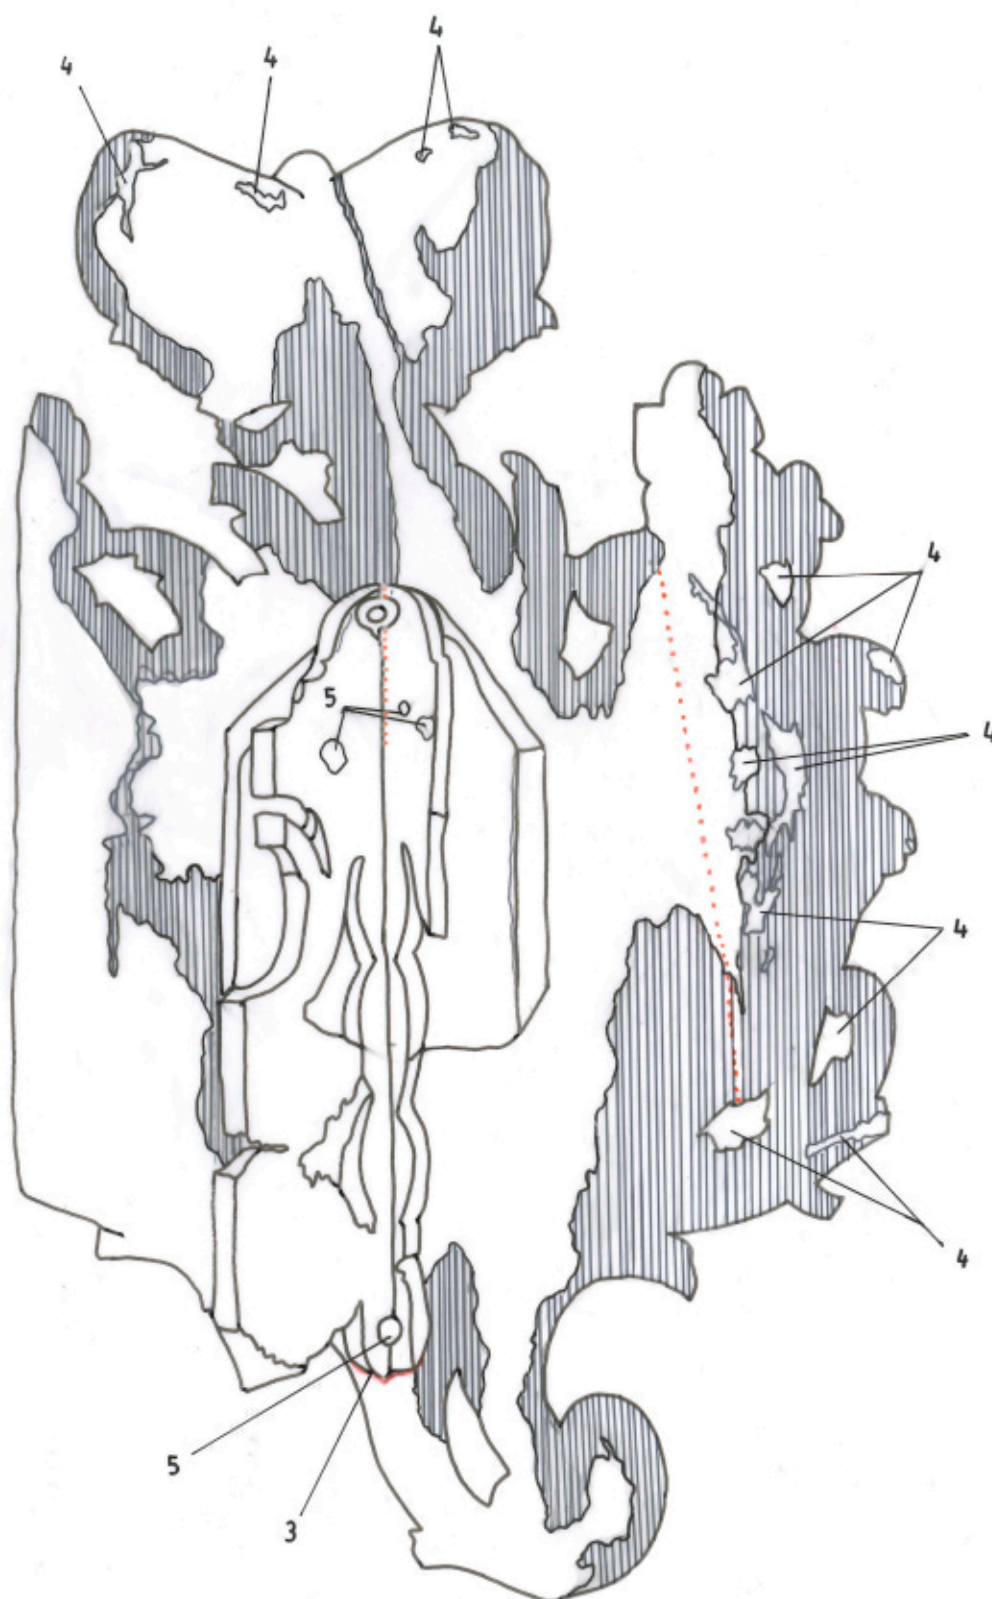
3 Osa puuttuu

Halkeama puussa

Kosteusvaurio

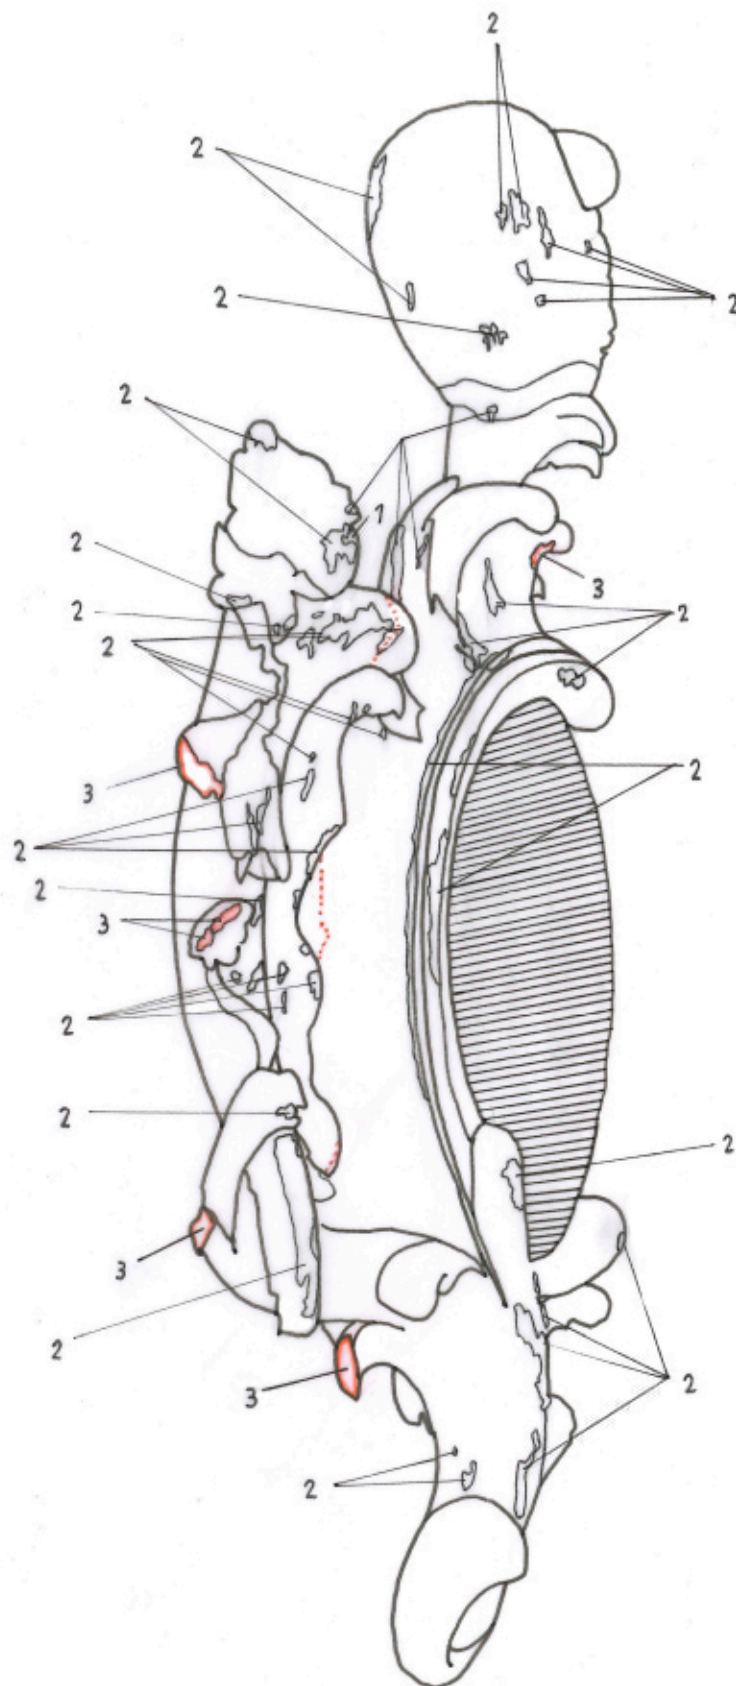
- 1 Maalikerros irti alustastaan
- 2 Maalikerros puuttuu
- 3 Osa puuttuu

Halkeama puussa

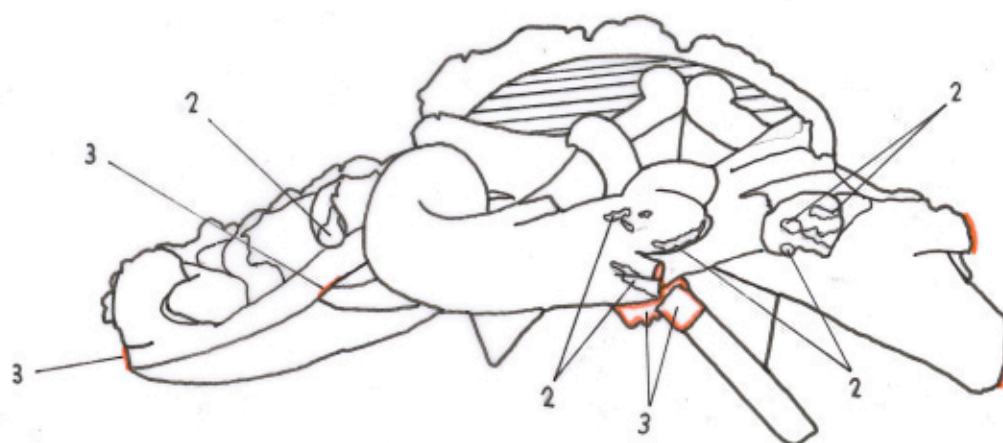
- 2 Maalikerros puuttuu
- 3 Osa puuttuu

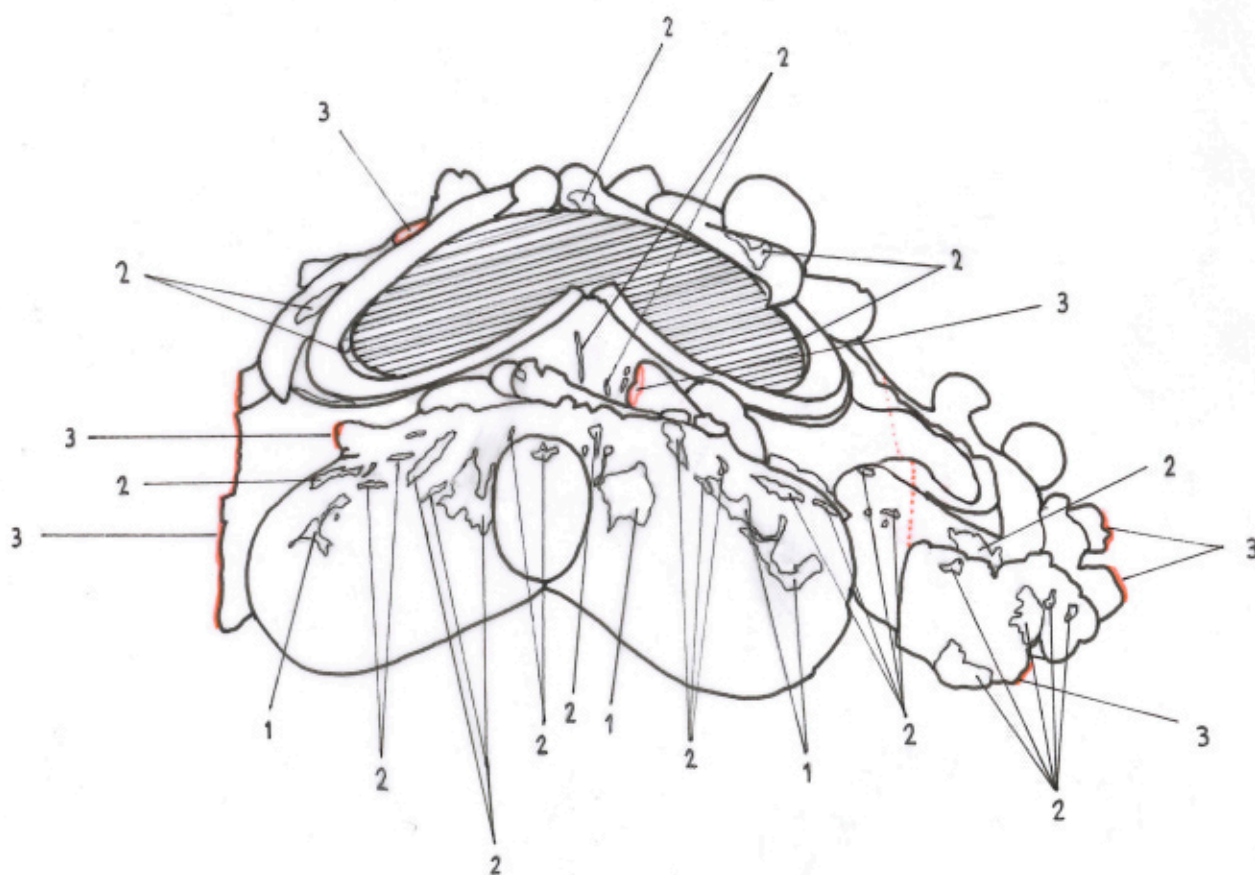
- 1 Maalikerros irti alustastaan
- 2 Maalikerros puuttuu
- 3 Osa puuttuu

Halkeama puussa
-
