RUOVEDEN JÄÄHALLIN LÄMPÖKUVAUS JA ENERGIATEHOKKUUDEN PARANTAMINEN

Aku Tervala

Opinnäytetyö
Joulukuu 2015
Rakennusalan työnjohto

Lämpökuvaus 14.10.2015

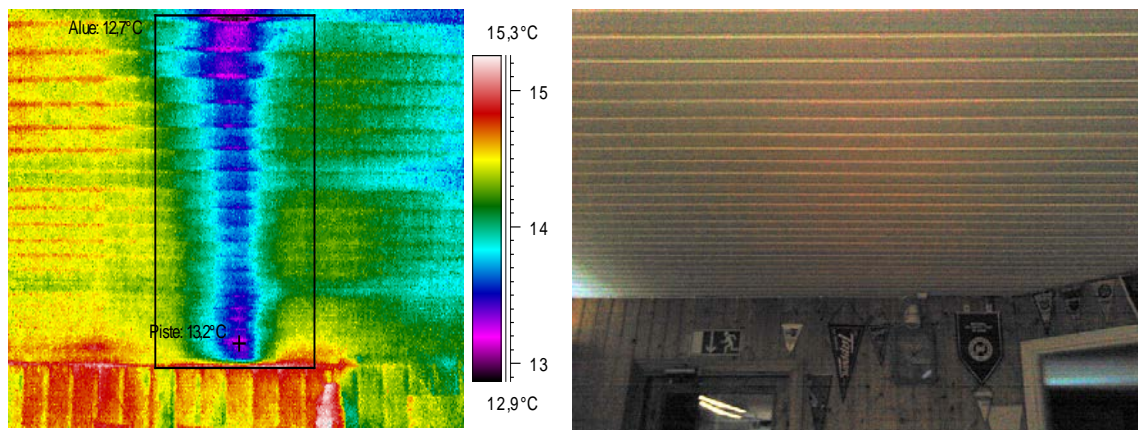
Kuvaus aloitettiin jäähallin kahviosta. Kahviosta kuvattiin ulkoseinät, lattia ja katto. Ilmavuotoja löytyi kummastakin kahvion ovesta sekä rata-aluetta vasten olevasta lattianrajasta. Myös mahdollinen puutteellinen eristys havaittiin kahvion katossa (kuva 3).

KUVA 3. Kahvion katon mahdollinen puutteellinen eristys

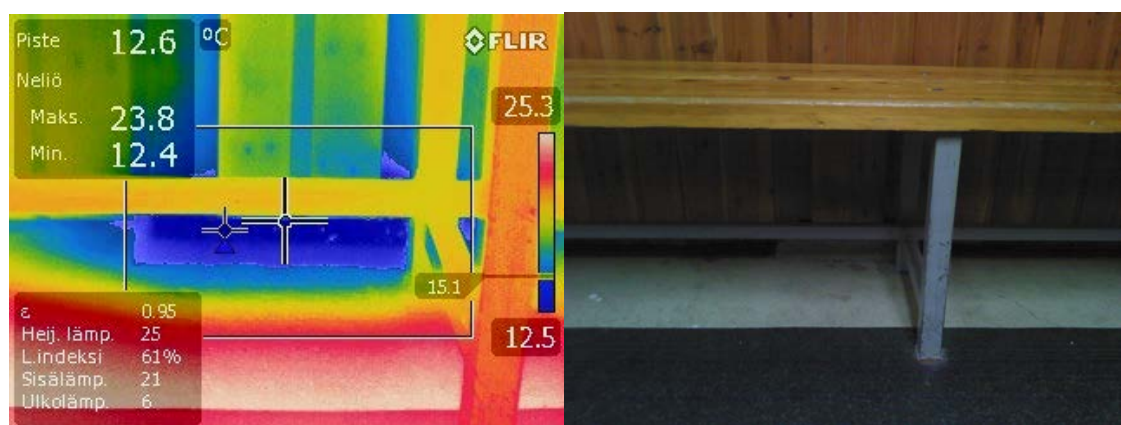
Kahvion jälkeen kuvattiin hallin pukuhuoneet. Pukuhuoneissa kuvattiin ulkoseinät ja rata-aluetta vasten olevat seinät. Suurimmat ilmavuodot olivat lattianraossa ulkoseinällä. Ilmavuoto johtui kantavan teräspilarin kiinnityksestä valettuun anturaan. Liitoksen alareuna oli jätetty paljaaksi ja eristämättä (kuva 4).

KUVA 4. Kylmäsilta pukuhuoneen lattianrajassa

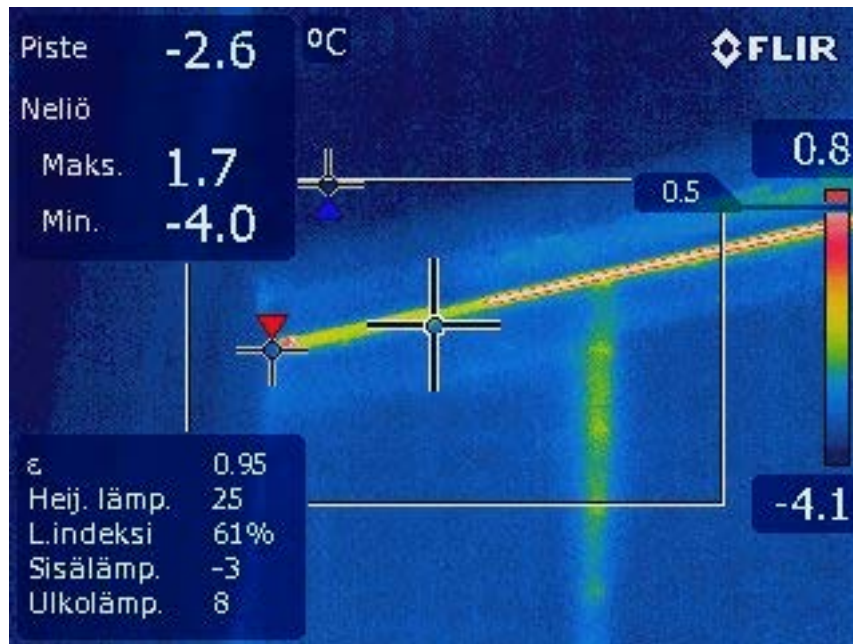
Lämpimien tilojen jälkeen kuvattiin rata-aluetta ja sen rakenteita. Rata-alueen kuvauksessa havaittiin vain pieniä ilmavuotoja jäähallin ulko-oven puoleisella seinällä (kuva 5), mikä johtuu seinän rakenteesta. Jäähallin ulko-ovi on kiinni seinärakenteessa, joka voidaan siirtää tarvittaessa sivuun esimerkiksi kesällä jäähallissa pidettävien konserttien tai muiden tapahtumien vuoksi. Näin halliin voidaan ajaa kuorma-autolla sisään. Tämän suuren ”liukuoven” tiivistys on puutteellinen ja sitä kautta energiaa menee hukkaan.

KUVA 5. Jäähallin ulko-oven yläreunan ilmavuoto

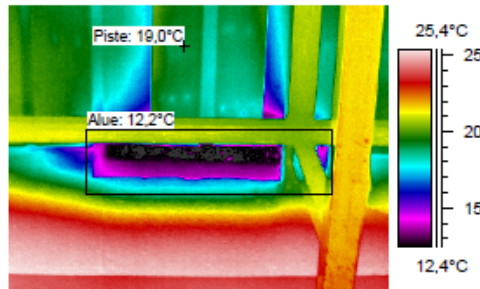
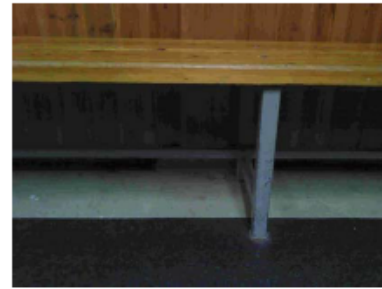
Ruoveden jäähalli
Pukuhuone 3 ovi rata-alueelle

Mittauspiste 1	19,0°C
Mittausalue min	12,2°C
Mittausalue max	21,8°C

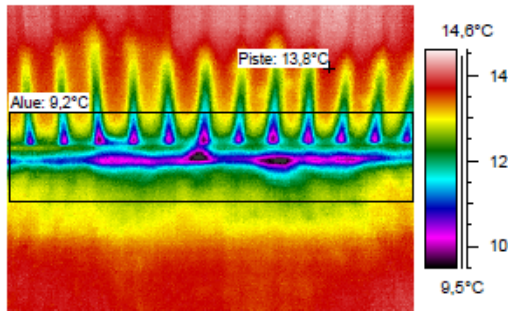
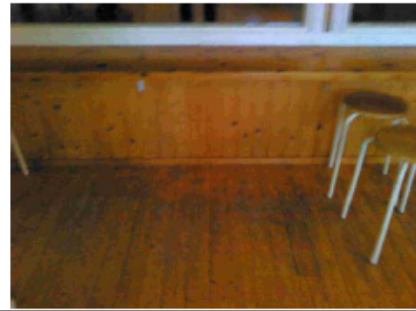
Ruoveden jäähalli
Kahvion rata-alueen vastainen seinä
lattianraja

Mittauspiste 1	13,8°C
Mittausalue min	9,2°C
Mittausalue max	13,4°C

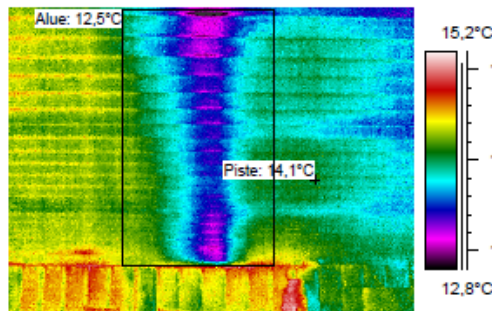
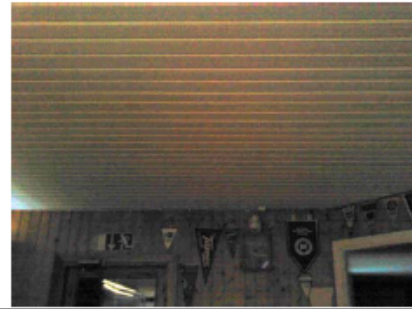
Ruoveden jäähalli
Kahvion katto

Mittauspiste 1	14,1°C
Mittausalue min	12,5°C
Mittausalue max	14,9°C

Ulkolämpötila	Sisälämpötila	Paine-ero	Suhteellinen kosteus	Tuuli	Pilvisyys
-2,0°C	21,0°C	-2 Pa	23,2 rH-%	0-1 m/s	Puolipilvinen
Laskettu lämpötilaindeksi mitatusta minimilämpötilasta			63	Laskettu lämpötilaindeksi mitatusta pistelämpötilasta	
				70

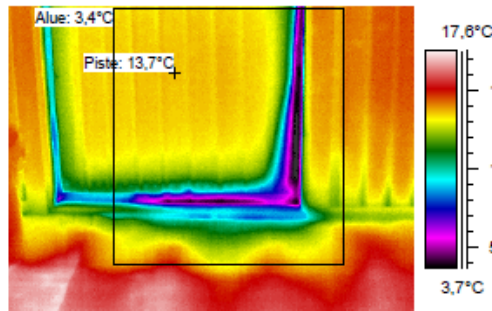
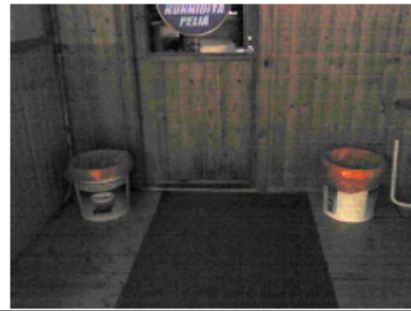
Ruoveden jäähalli
Kahvion ovi rata-alueelle

Mittauspiste 1	13,7°C
Mittausalue min	3,4°C
Mittausalue max	15,2°C

Ulkolämpötila	Sisälämpötila	Paine-ero	Suhteellinen kosteus	Tuuli	Pilvisuus
-2,0°C	22,0°C	-2 Pa	23,2 rH-%	0-1 m/s	Puolipilvinen
Laskettu lämpötilaindeksi mitatusta minimilämpötilasta			23	Laskettu lämpötilaindeksi mitatusta pistelämpötilasta	
				65

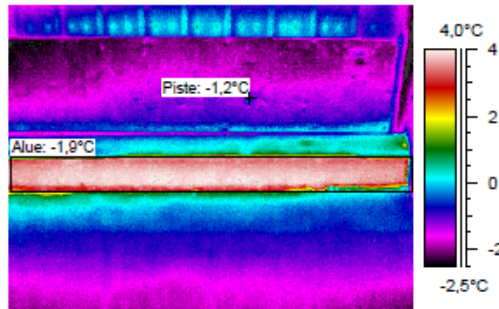
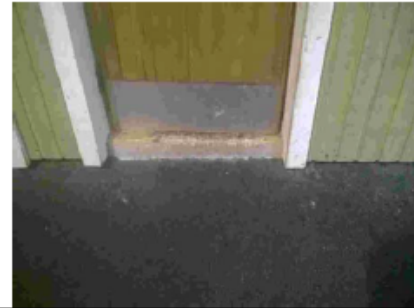
**Ruoveden jäähalli
Pukuhuone 3 ovi rata-alueen puolelta**

Mittauspiste 1	-1,2°C
Mittausalue min	-1,9°C
Mittausalue max	4,3°C

Ulkolämpötila	Sisälämpötila	Paine-ero	Suhteellinen kosteus	Tuuli	Pilvisuus
22,0°C	-2,0°C	-2 Pa	23,2 rH-%	0-1 m/s	Puolipilvinen
Laskettu lämpötilaindeksi mitatusta minimilämpötilasta		100	Laskettu lämpötilaindeksi mitatusta pistelämpötilasta		97

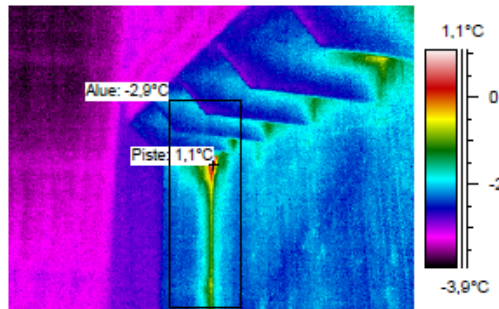
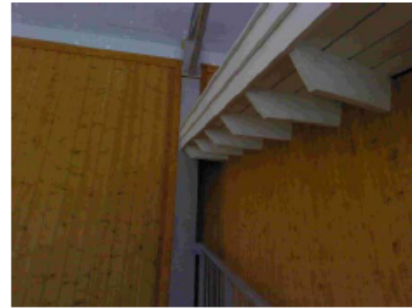
**Ruoveden jäähalli
Varusteiden kuivaushuoneen ja katsomon välinen nurkkaus**

Mittauspiste 1	1,1°C
Mittausalue min	-2,9°C
Mittausalue max	1,9°C

Ulkolämpötila	Sisälämpötila	Paine-ero	Suhteellinen kosteus	Tuuli	Pilvisuus
20,0°C	-2,0°C	-2 Pa	23,2 rH-%	0-1 m/s	Puolipilvinen
Laskettu lämpötilaindeksi mitatusta minimilämpötilasta		104	Laskettu lämpötilaindeksi mitatusta pistelämpötilasta		86

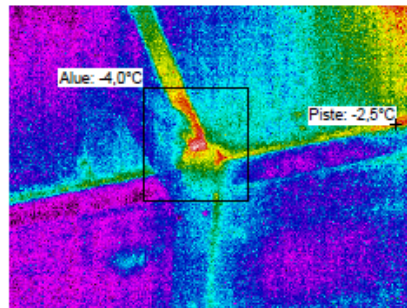
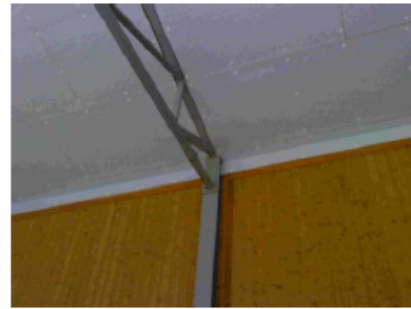
**Ruoveden jäähalli
Varusteiden kuivaushuoneen ja katsomon välinen nurkkaus**

Mittauspiste 1	-2,5°C
Mittausalue min	-4,0°C
Mittausalue max	-2,4°C
