Alavesisäiliön kannen uusiminen

Opinnäytetyö

Syksy 2015

Seinäjoen Jouppilanvuorella sijaitseva teräsbetonirakenteinen alavesisäiliö, joka on valmistunut vuonna 1972. Säilön kapasiteetti on 5000 kuutiota. Säiliölle suoritettuja tutkimuksia, tai korjaustoimenpiteitä ei ole tiedossa ennen vuotta 2015, eikä kohteesta ollut saatavilla rakennekuvia. Alavesisäiliön halkaisija on 35 m ja syvyys vaihtelee 5,5- ja 6 metrin välillä. Säiliön kantavat pystyrakenteet koostuvat maanvastaisesta jälkijännitetystä betoniulkoseinästä, betonirakenteisesta väliseinästä ja pilareista. Kantavana yläpohjana toimii säteen suunnassa asennetut, kiilamaiset TT-laatat kahdella uloimmalla kehällä ja sisimmässä osassa erilliset betonipalkit ja -laatat. Yläpohja tukeutuu ulkoseinään, väliseinään ja pilarien välisiin palkkeihin sekä keskipilarin yläpuoliseen ympyrälaattaan. Alapohjana on maanvarainen betonilaatta. Tehtyjen havaintojen perusteella vedenpinta on normaalisti noin puolimetriä kannen alapinnan alapuolella.

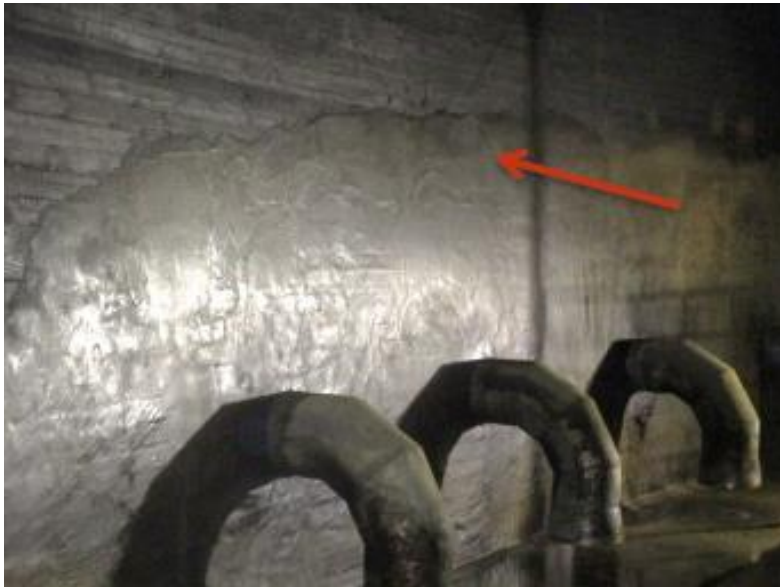
Kuvio 1. Ulkoseinän pinnoite

Ramboll Finland Oy tekemästä kuntotutkimuksesta selviää betonirakenteiden kunto ennen korjaustoimenpiteitä. Betonirakenteita tutkittiin kohteessa aistinvaraisesti, vasaroimalla, mittaamalla betonipeitteitä ja ottamalla jauhe- ja poralieriönäytteitä. Osa ulkoseinästä on käsitelty pinnoitteella veden tulo- ja menoputkien läheisyydestä (kuvio 1). Pinnoitteesta otettiin näyte PCB ja lyijyanalyysiä varten. Jauhe- näytteistä tutkittiin laboratoriossa betonin kloridipitoisuus. Poranäytteistä tutkittiin laboratoriossa osasta vetolujuus ja osasta poranäytteistä teetettiin laboratoriossa mikrorakenne- eli ohuthietutkimukset. Yhdestä väliseinästä ja kahdesta TT-laatasta irronneista betonikappaleista teetettiin mikrorakennetutkimukset. (Juutinen & Jyrkiäinen 2015, 2-5.)

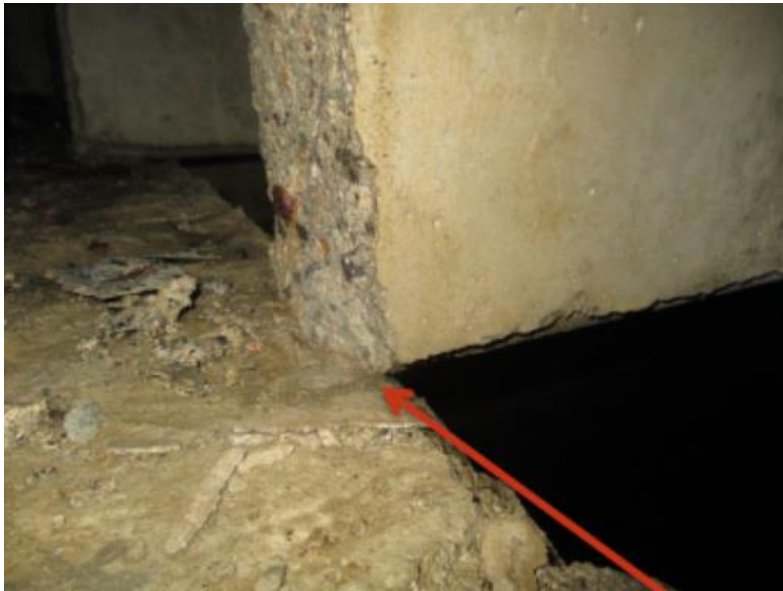
Kuvio 2. TT-laatan tukipinta

Tutkimuksen perusteella yläpohjan betonirakenteet olivat pääosin hyvässä kunnossa lukuun ottamatta TT-laattojen ripojen päitä, joissa havaittiin betonin lohkeilua, rapautumista ja raudotteiden korroosiovaurioita. TT-laattojen kannatuksessa oli puutteita tukipituuksissa ja laakeroinnissa (kuvio 2). Tarkastuskohdissa ulkoseinän sisennyksen päältä tuettujen TT-laattojen ripojen alla oli liikkeet mahdollistava neopreenilaakerikerros. Muilla tuilla ei havaittu laakerikerrosta, vaan ne tukeutuivat suoraan betonirakenteeseen. Ulompien ja muutamien sisempien TT-laattojen tukipituus oli väliseinän tuella paikoitellen alle 50 mm, mutta ulkoseinällä mitatuissa kohdissa noin 100 mm. Yläpohjan laattojen saumakohdissa havaittiin kosteusjälkiä rakenteen yläpuolisen kosteuseristeen vaurioista. (Juutinen & Jyrkiäinen 2015, 7.)

TT-laattojen huonon kunnon, sekä puutteellisten laakeroinnin ja tukipinnan perusteella tilaaja päätyi uusimaan yläpohjan kaksi ulointa kehää. Uusimisen tarkoituksena on lisätä rakennuksen käyttöikää kannenosalta 50- vuodella. Yläpohja päädyttiin toteuttamaan ontelolaatoilla, joten kantavien rakenteiden tukipinta täytyi kasvattaa riittävän tuen varmistamiseksi elementeille. Pilareiden lujuutta päädyttiin parantamaan mantteloimalla ne 100mm. teräsbetonikerroksella. Kaikki rakennusosien korroosioauriot korjattiin. Saneerauksen yhteydessä myös pääosa pumpusalin tekniikasta ja sähköistyksestä uusittiin.

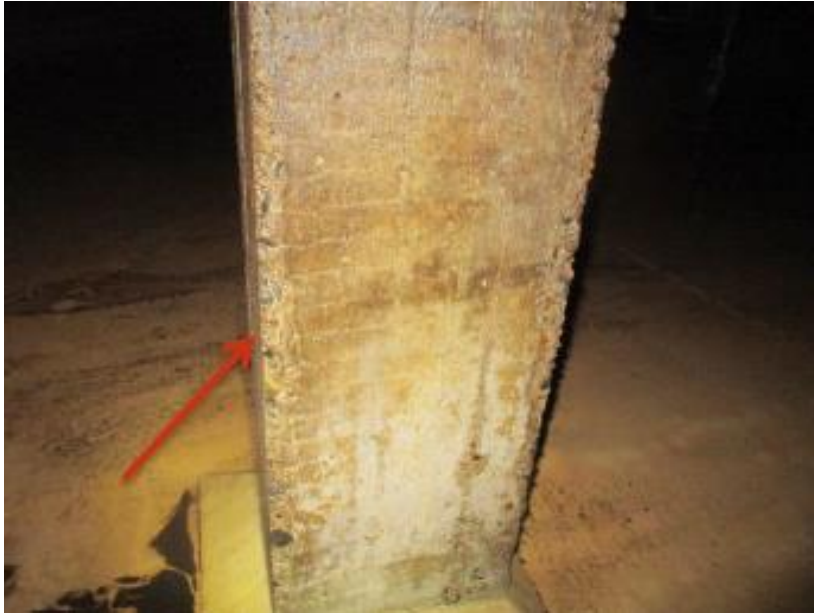
Kuvio 3. Rapautumaa pilarissa.

Silmämääräisten havaintojen perusteella pilareiden nurkissa oli havaittavissa kohtalaista rapautumaa (kuvio 3), joka ei vielä vaikuta kantavuuteen kriittisesti. Pilareissa ei havaittu merkkejä raudotteiden korroosiosta. Ajan kuluessa rapautuminen heikentää pääraudoitteiden tartuntaa ja pienentää pilarin poikkileikkausta. Pilareista ei otettu näytteitä, minkä vuoksi betonin kunnosta ja laadusta ei ole tietoa.

Ei myöskään voitu arvioida, onko karbonatisoitumisvyöhyke edennyt teräsiin saakka ja korroosio alkanut. Pilareihin tehtyjen betonipeitemittausten perusteella suurin osa teräksistä sijaitsi 20–50 mm syvyydellä ulkopinnasta. Pilarit ovat pääosin ja pääosan ajasta veden alla, joten karbonatisoituminen on hyvin hidasta tai ei etene lainkaan. (Juutinen & Jyrkiäinen 2015, 9.)

Ympyräpalkkia kantavien pilareiden lujuutta parannettiin mantteloimalla. 100 millimetrin teräsbetonivahvistuksella pilarien puristuskestävyys arviolta kaksinkertaistui (kuvio 5). Muotteina käytettiin Doka Framax Xlife- muottijärjestelmää. Manttelit betonoitiin kahdessa osassa itsetiivistyvällä betonilla (kuvat 8 ja 9). Muottien pystytyksessä apuna käytettiin autonosturia. Säilytettävään kannen osaan tehtiin reiät muottien pystysuoraan nostamisen mahdollistamiseksi. Betonoinnissa apuna käytettiin henkilönostimia, sekä betonipumppua.

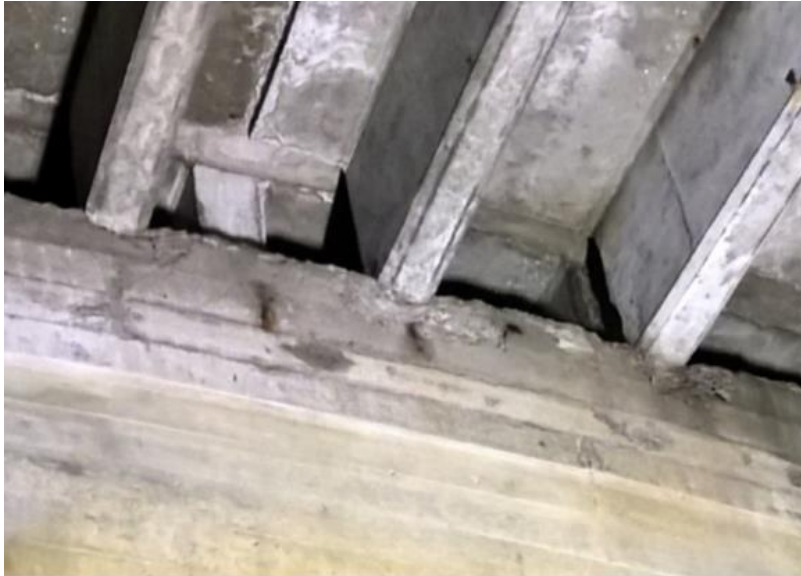
Kuva 2. Väliseinän vaurioita

Ulko- ja väliseinien yläosissa havaittiin useita kohtia, joissa betoni oli lohjennut TT-laatan rivan kohdalta (kuva 2). Seinässä havaittiin valmistuksessa aiheutunutta epätasaisuutta ja vähäistä pinnan rapautumaa epätasaisuuskohdissa. Seinien yläosissa havaittiin joitakin korroosiovaurioita, mutta ei merkittäviä kantavuuteen vaikuttavia vaurioita. (Juutinen & Jyrkiäinen 2015, 9.)

Rakenteiden kaikki korroosiovauriot korjattiin piikkaamalla ruosteiset teräkset esiin, jonka jälkeen ne puhdistettiin ja käsiteltiin juomavesialtisiin hyväksytyllä Vandex corrosion protection M korroosiosuojalla. Kaikki reiät, kolot ja pahimmat epätasaisuudet paikattiin juomavesialtisiin hyväksytyllä Vandex Uni Mortar 1 kor-

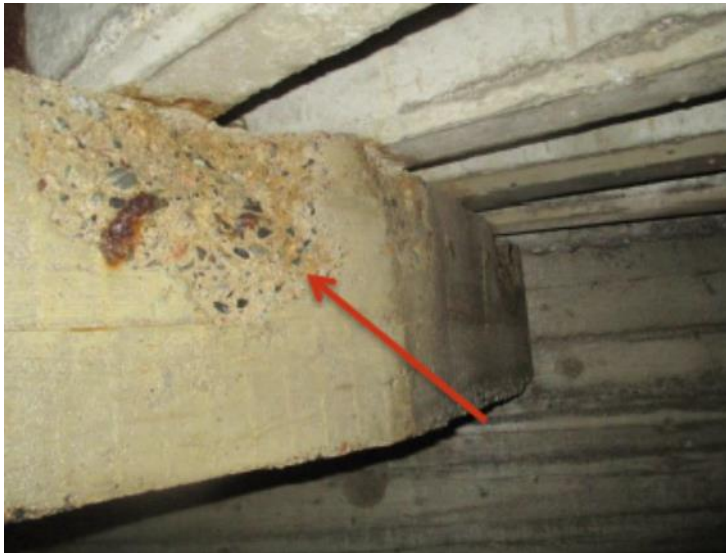
Kuvio 4. Ympyräpalkki

Sisimmän kehän palkeissa ja ympyrälaatatassa havaittiin joitakin haka-, ja reunauradotteiden korroosiojälkiä. Yläpohjan erilliset betonipalkit ovat tuettu palkkien-

päältä. Toisesta päästä erilliset palkit ja laatat ovat tuettu ympyrälaatan päältä. Ympyrälaatan kulman betoni oli lohjennut muutamasta kohdasta yläpohjapalkin kohdalta (kuvio 4). Ympyrälaatan keskiosa on täytetty kevytsoralla ja erotettu kovalevyllä allastilasta. Kovalevy on kerännyt kosteutta ja vaurioitunut. Seurauksena kevytsoraa pääsee valumaan betonilaatan päälle, sekä allastilaan. (Juutinen & Jyrkiäinen 2015, 10.)

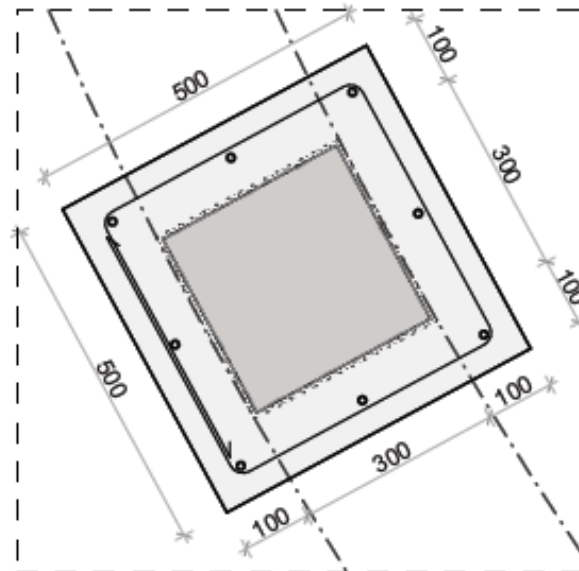
Kuvio 5. Pilarimantteli

NYKYISEN PILARIN PÄÄTERÄKSET arvio: 4 T16

- nykyisen pilarin teor. puristuskestävyys (plastinen) ~1625 kN
- manttelin puristuskestävyys (plastinen) 3113 kN
- lasketaan toimivaksi 60% -> 1867 kN

MANTTELIN PÄÄTERÄKSET 8 T12, haat T8 k200
