Saimaan ammattikorkeakoulu
Tekniikka Lappeenranta
Rakennusalan työnjohdon koulutusohjelma
Talonrakennus

Vuokrakerrostalon kylpyhuoneiden kuntoarvio PTS-korjauksia varten

Opinnäytetyö 2015

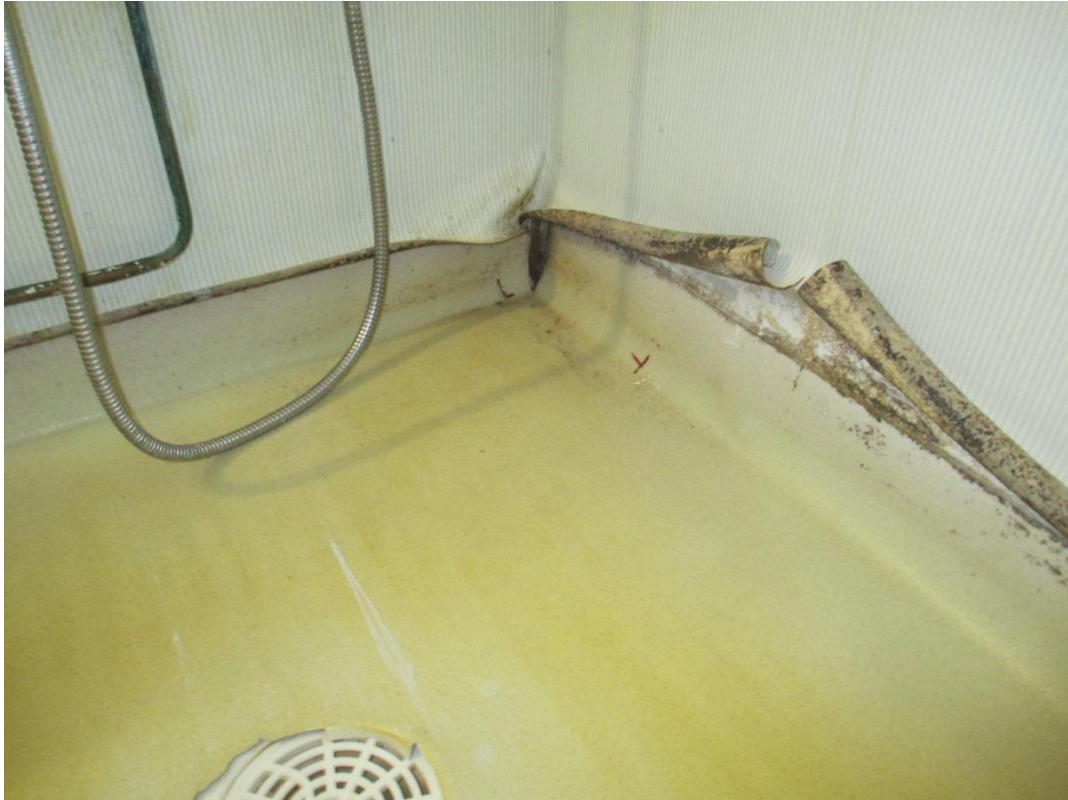
Puutteellisen kunnossapidon aiheuttamat vauriot ovat yleisempiä vanhemmissa rakennuksissa, joiden rakenteiden käyttöikä alkaa olla loppuillaan tai usein se on jo ylitetty. Esimerkkinä tästä ovat kuvat 1,2 ja 3, joissa kylpyhuoneen lattiapinnoitteena toimiva muovimatto ja seinäpinnoitteena toimiva muovitapetti ovat elinkaarensa lopulla päässeet jo niin huonoon kuntoon, ettei enää riitä pelkän vaurioituneen pintamateriaalin päivittäminen. Vaurioita on tässä vaiheessa laajalti myös ympäröivissä rakenteissa, ja niiden korjaaminen on huomattavasti kalliimpaa sekä enemmän aikaa vievää. Suositeltua lattiapinnoitteen 3 vuoden tarkastusväliä ei ole em. tapauksessa noudatettu.

Kuva 1. Vaurioita kylpyhuoneessa

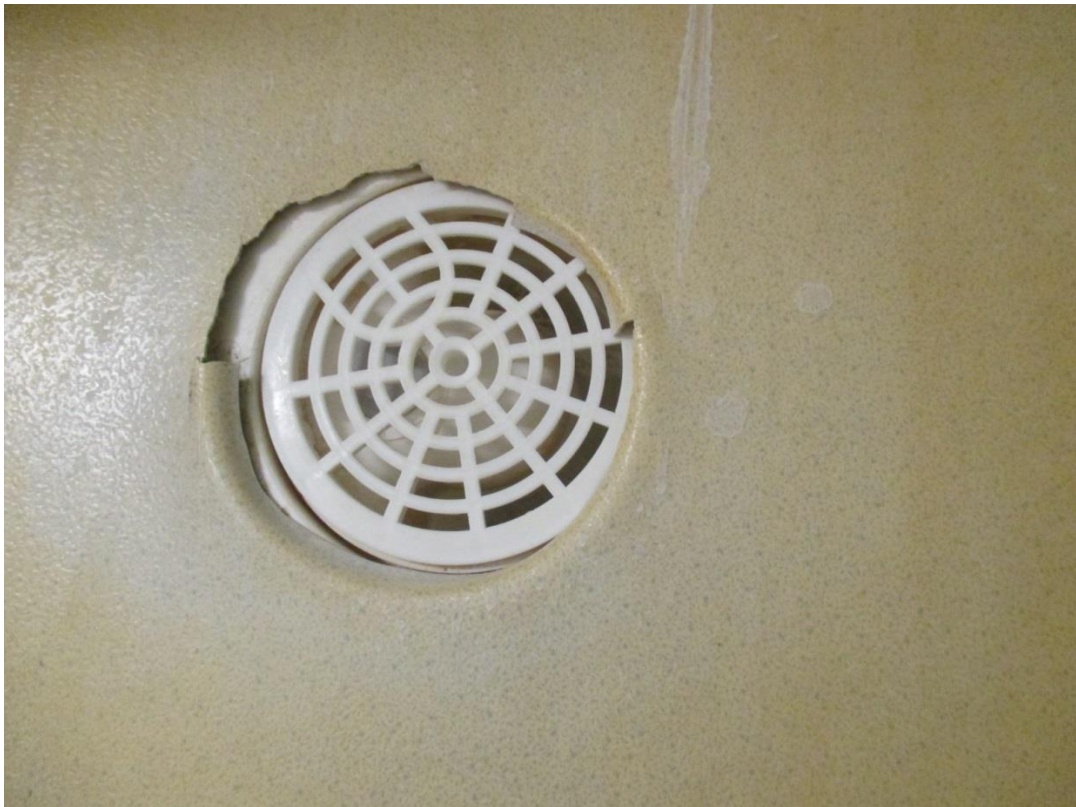
Kuva 2. Maton liitos lattiakaivoon

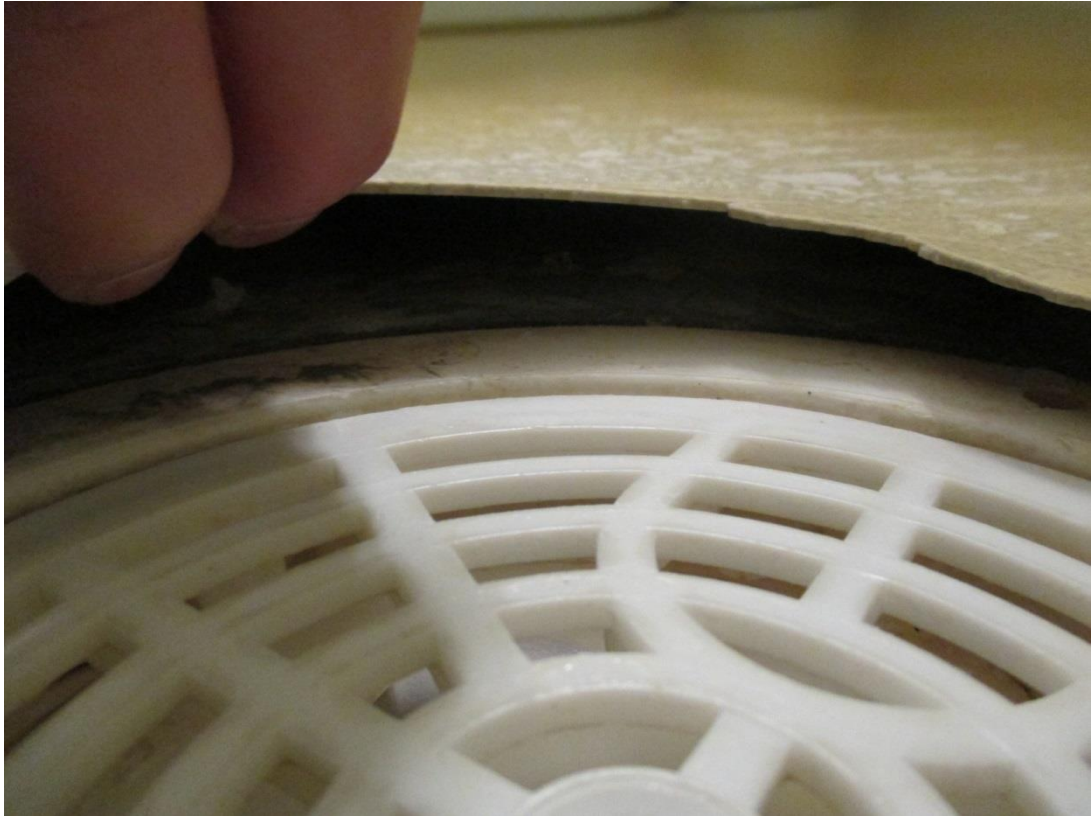
Kuva 3. Suihkuvesi pääsee lattiarakenteeseen

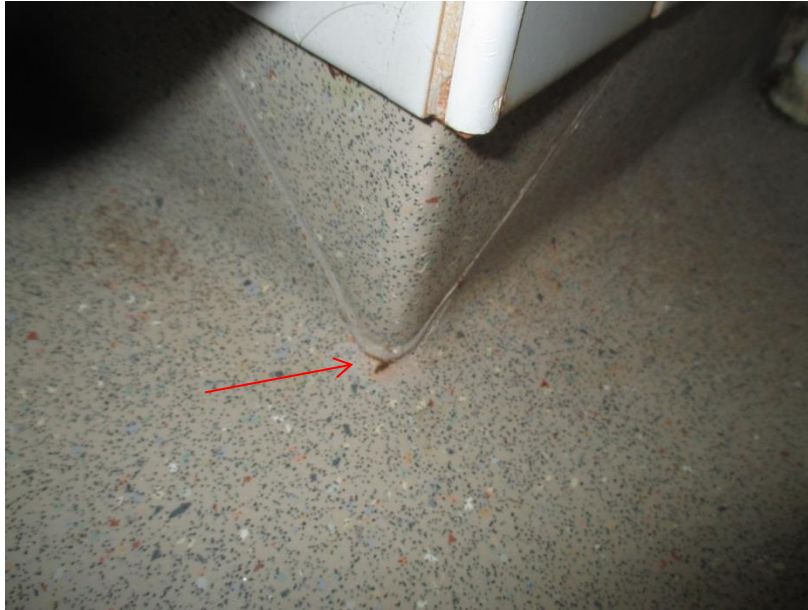
Kuva 4. Reikä maton saumakohdassa

- Mattosauma on auennut suihkun vaikutusalueella.
 - Matossa on pieni paikattava reikä tai repeämä suihkun vaikutusalueella.
 - Putkikannake on irronnut suihkun vaikutusalueella.

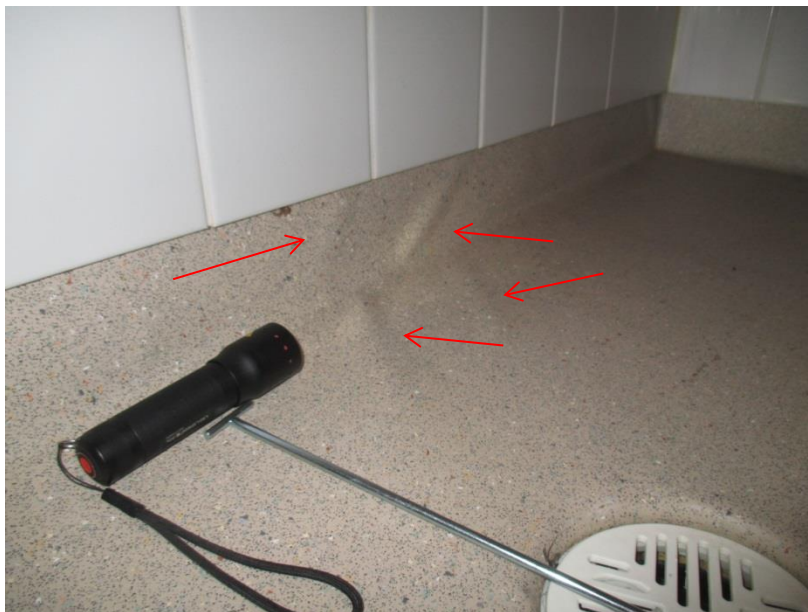
- Onko lattiapinnoitteena käytetty muovimatto kiinni alustassaan? Maton kiinnityksen pystyy kokeilemaan samalla tavoin kuin aiemmin mainitun keraamisen laatoituksen. Joskus matto on mennyt ruttuun, kuten sivun 15 kuvassa on esitetty.

Kuva 5. Matto rutussa

- Lattian mattopinnoite on kutistunut ”ruttuun”
- 3 = Suuremman vahingon vaara on olemassa, mutta vahingon laajeneminen luokkiin 1 ja 2 pystytään estämään pienillä korjauksilla, korjaus pitää aloittaa mahdollisimman nopeasti. Asukkaan kylpyhuoneen käyttöön ei tule vuorokautta pidempää katkosta.
