2016

Elina Posti

# LIEDON KUNNAN KEVYEN LIIKENTEEN VÄYLIEN KUNTOKARTOITUS

## A CONDITION SURVEY OF PEDESTRIAN LANES FOR THE MUNICIPALITY OF LIETO

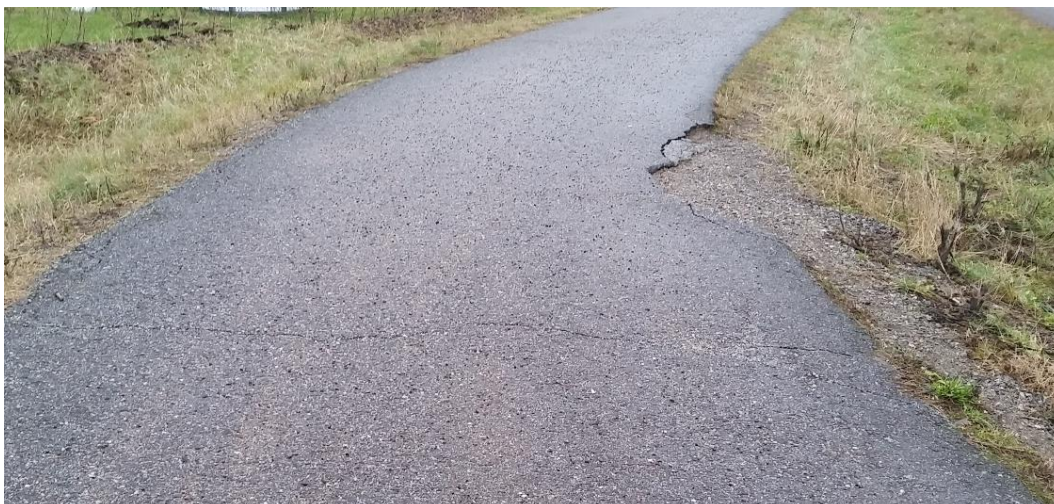
Maastokatselmus suoritettiin 28.11.2015 keskipäivällä pilvisellä säällä. Maastossa havaitut tulokset olivat hyvin yhteneväiset vauriotyyppien osalta näkemistä tehtyihin kartoitustuloksiin. Havaintomäärissä oli havaittavissa pientä eroa, ja maastossa havaintomäärä oli suurempi. Poikittaishalkeamia oli havaittavissa 43 kappaletta ja alkavia poikittaishalkeamia 31 kappaletta. Reunapainumat olivat hyvin havaittavissa maastossa. Alkavia pituushalkeamia sekä paikkoja oli näkemätarkastelun kanssa havaittu sama määrä, ja asfalttipaikkauksen puutekohta oli selkeästi maastossa havaittavissa. Kuvassa 9 on kyseinen puutekohta kuvattuna, ja sen laajuus väylän leveyteen nähden on erotettavissa.

Kuva 9. Kahlojantien asfalttipaikkauspuute.

Maastokatselmuksen, katunäkymän ja kuntotutkimuksen tulokset ovat siis hyvin yhteneväiset. Koko väylän pituuteen nähden tulokset ovat hyvät, ja korjaustarpeet ovat vähäisiä seuraavina vuosina. Reunapainumien suurimpana rasitteena on kunnossapidon kalusto, jonka akselileveys on väylän leveyden luokkaa ja rasite on tällöin juuri reunojen kohdalla. Alkavat poikittaishalkeamat eivät erottuneet katunäkymäkuvauksessa selkeästi, mutta niiden osalta kyse on useammin päällysteen kutistumisesta. (Tiehallinto 2009, 15.) Näin ollen kyse ei ole rakenteellisesti suuresta ongelmasta. Kyseistä väylää ei ole uudelleenpäällystetty sen rakentamisen jälkeen. (Liedon kunta, henkilökohtainen tiedonanto 1.10.2015.) Uudelleenpäällystämällä saataisiin monet halkeamat korjattua. Asfalttipaikka kaarteessa tulisi korjata ensisijassa, jolloin väylän ainoa rekisterissä näkyvä punainen kohde saataisiin poistettua ja kuntotaso nostettua.

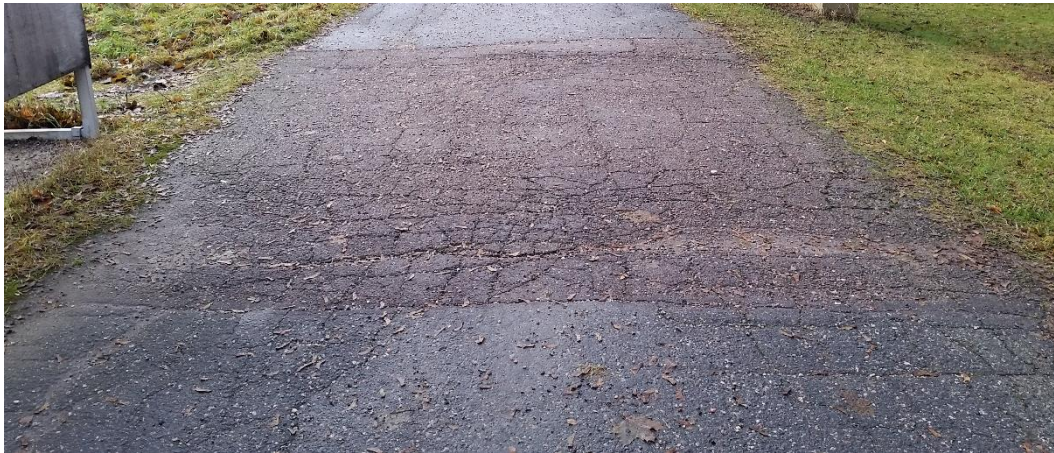
Nuolemontiellä oli yksiselitteisesti hyvin vaurioituneita kohteita. Kuvassa 10 näkyy verkkohalkeamaa ja muutenkin vaurioitunutta asfalttia paikallisbussin pysäkin vieressä. Kyseinen kohta tulisi korjata mahdollisimman pian, jotta kulkeminen pysäkillä olisi sujuvampaa. Väylällä oli muutenkin havaittavissa paljon puutteita, joihin tulisi puuttua heti seuraavalla kesäkunnossapitokaudella. (Liikenne-

virasto 2014, 177.) Nämä kohteet näkyvät katurekisterissä myös suurina kuntokartoitusarvoina, joten ne on helppo sieltä poimia korjausohjelmaan.

Kuva 10. Nuolemontien pysäkin viereinen vaurio-osuus.

Laajempia korjauksia tehdessä on ensisijaisen tärkeää teettää maatulkaus tai jokin vastaava rakennekerroksia analysoiva tutkimus. Pelkällä uudelleen-asfaltoinnilla on todettu olevan vain hyvin lyhytaikaisia vaikutuksia juuri rakennekerrosten puutteellisuuden vuoksi. Väylän rakentaminen savipatjan päälle ilman rakenteellisia vahvistuksia on tuonut kallistussuuntien vaihtelun vuosien aikana. Väylä reagoi tällä hetkellä myös herkästi routaan. (H. Paajanen, henkilökohtainen tiedonanto 25.11.2015.)
