Historiallisesti arvokkaan rapatun julkisivun kuntokartoitus ja työselostuksen laadinta

Metropolia Ammattikorkeakoulu
Insinööri (YAMK)
Rakennustekniikan tutkinto-ohjelma
Opinnäytetyö
5.3.2016

Suomenlinna A5

Suomenlinna B17c

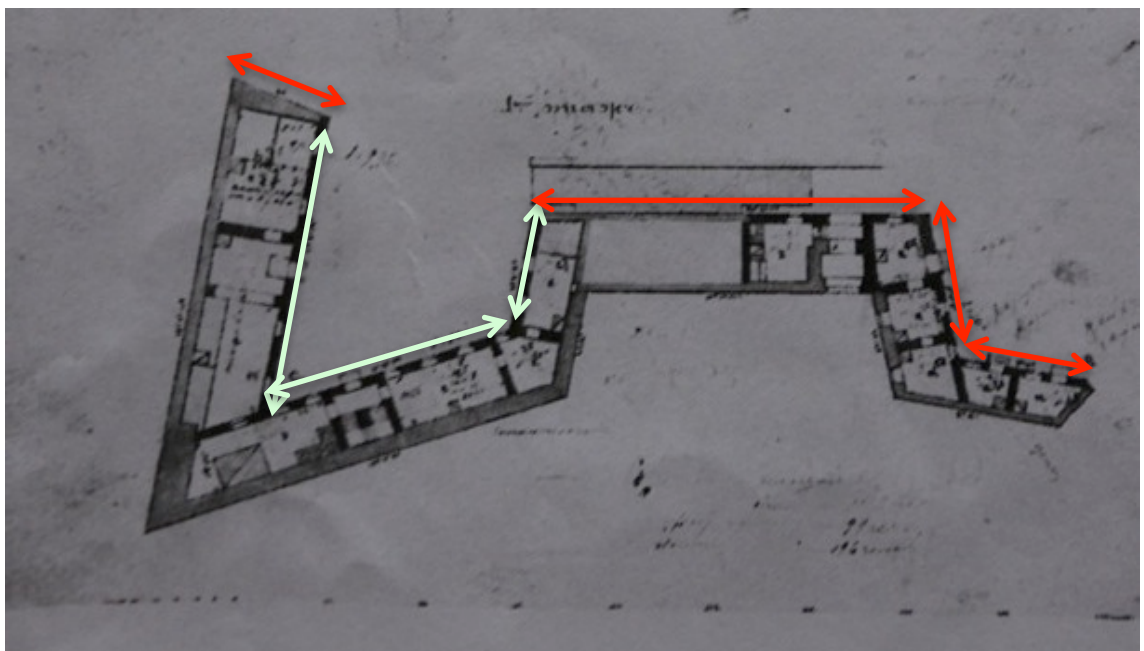
Kohteen julkisivun kunto voidaan jakaa kahteen kuntoluokitukseen. Huonokuntoiseen julkisivuun ja julkisivuun jossa on vähän vaurioita. Huonokuntoiset julkisivut on merkitty kuvaan 1 punaisella. Julkisivut jossa on vain vähän vaurioita on merkitty kuvaan 1 vihreällä.

Kuva 1. A5 pohjakuva. Huonokuntoiset julkisivut merkitty kuvaan punaisella. Vihreällä on merkitty julkisivut joissa on vain vähän vaurioita.

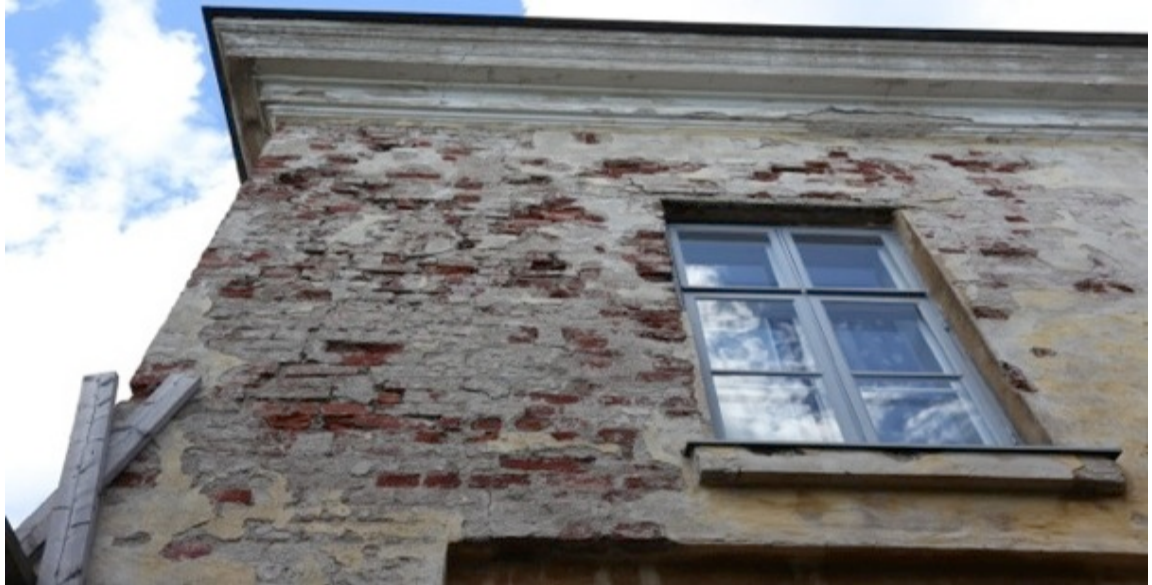
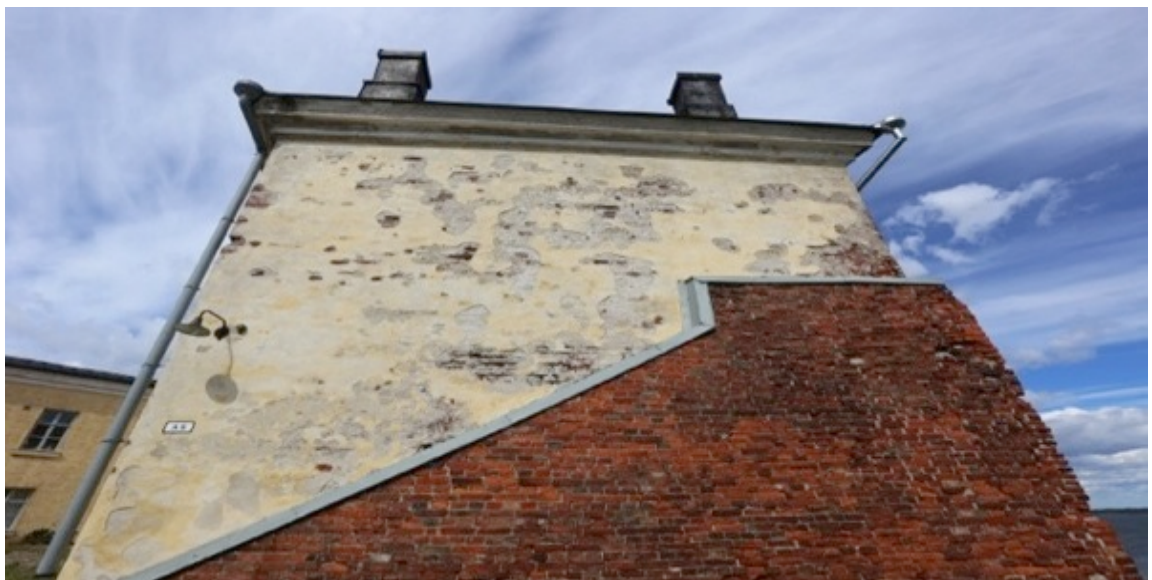
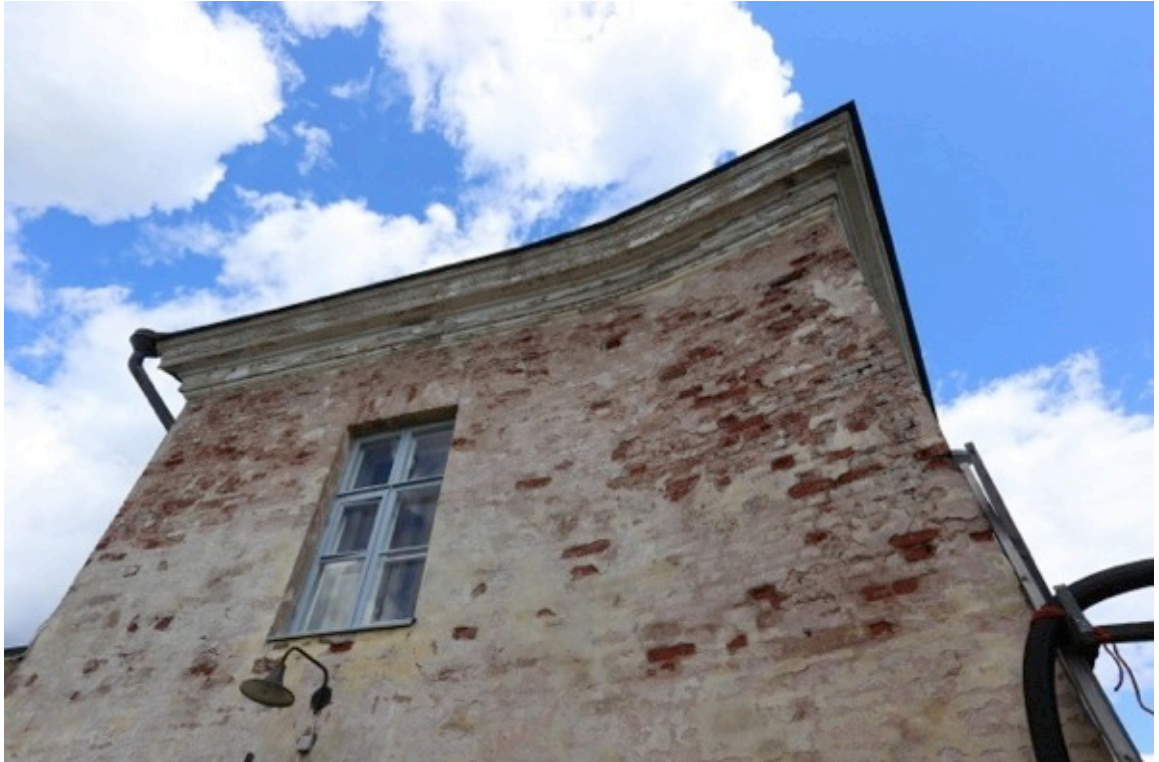
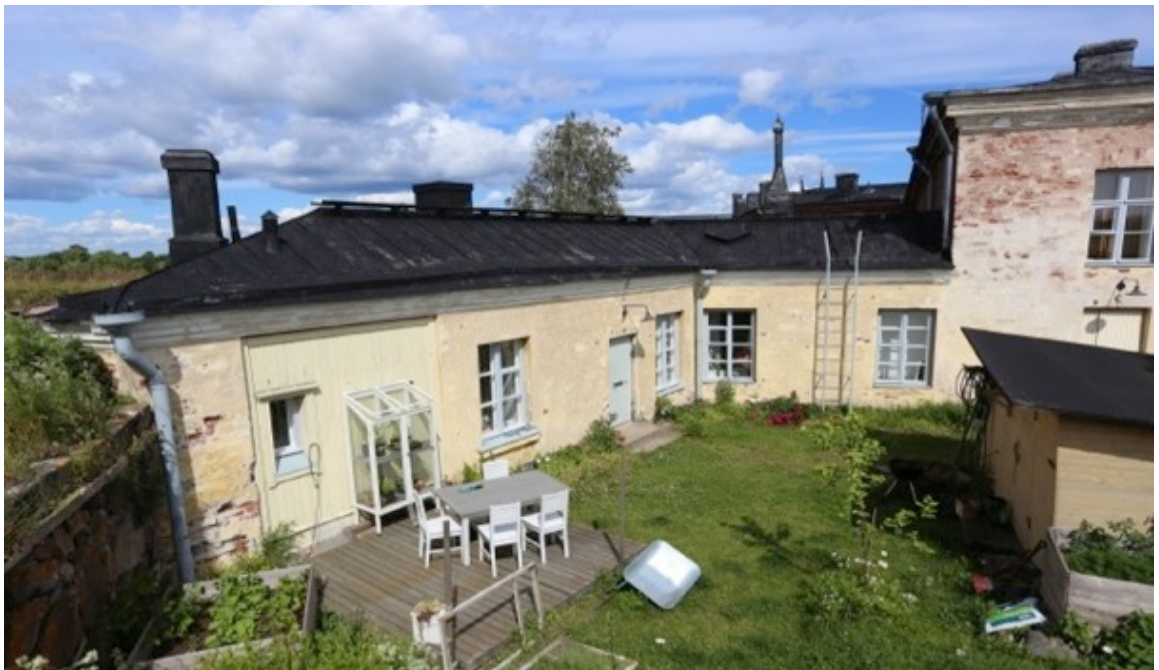
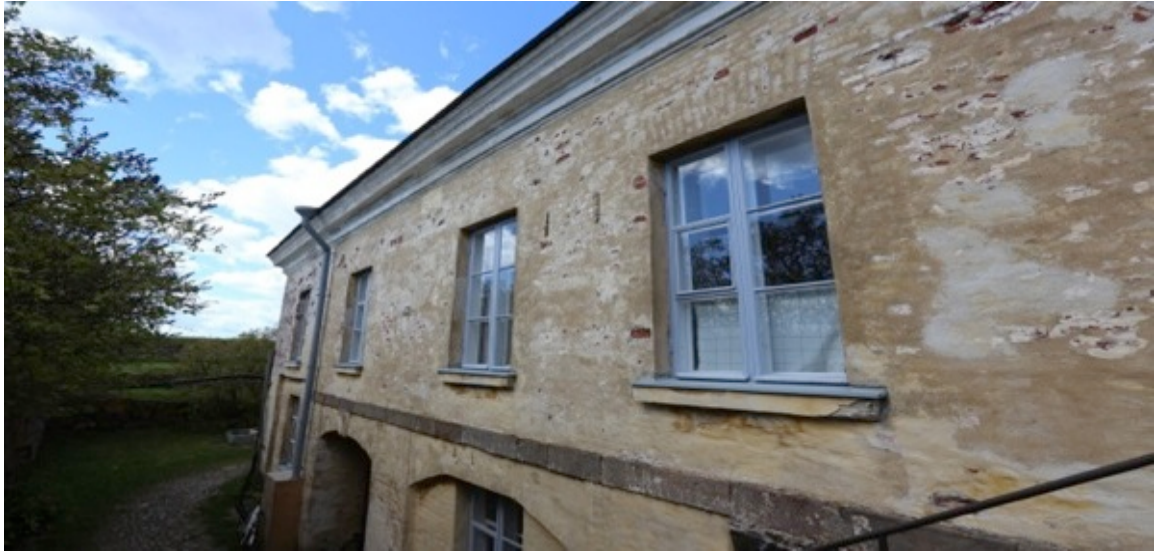
Kuvia huonokuntoisesta julkisivusta. Kuvat 2 – 6

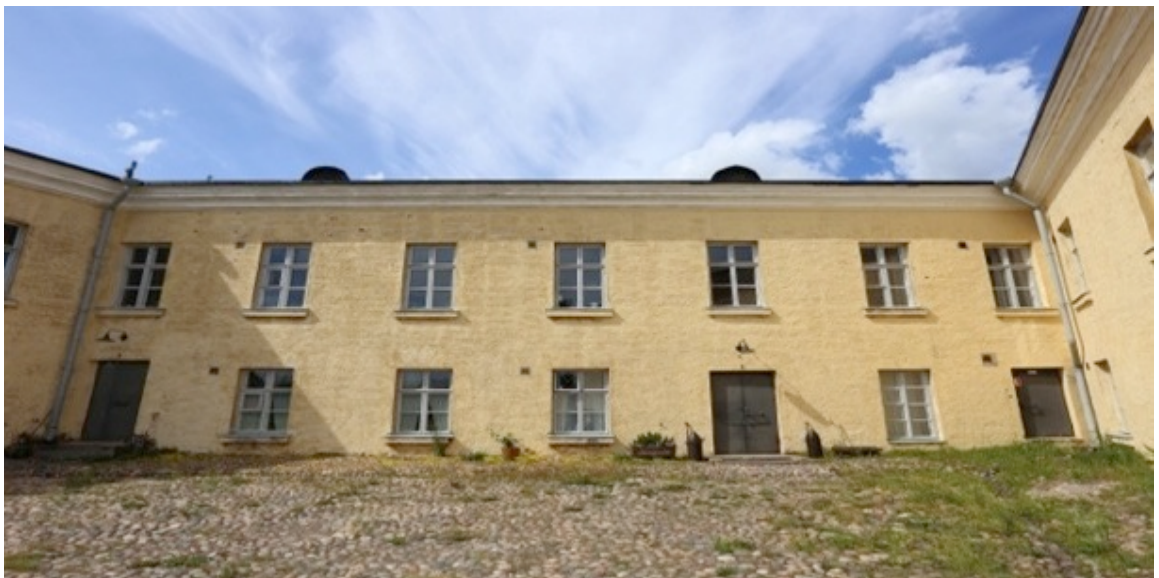
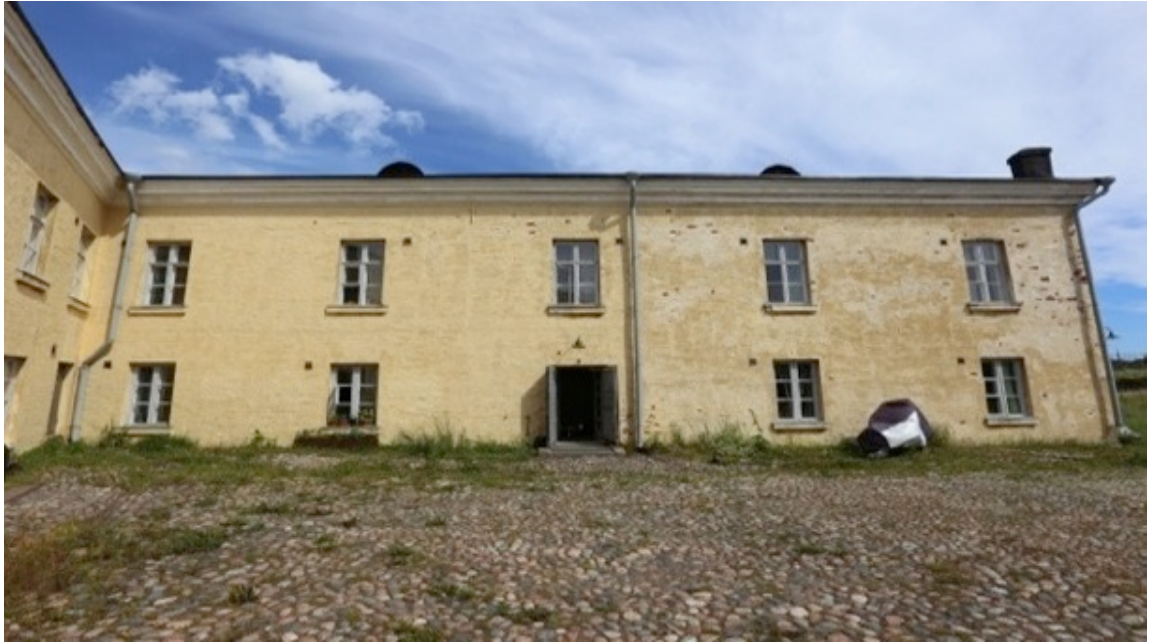
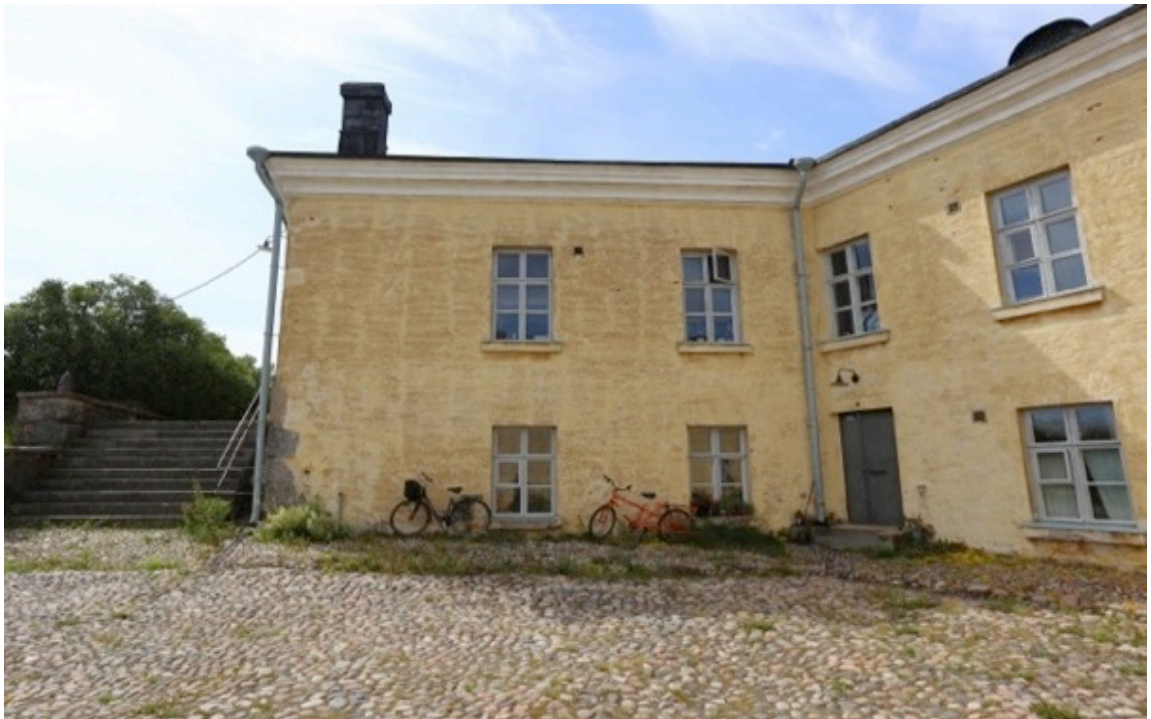
Kuvia julkisivuista joissa on vain vähän vaurioita. Kuvat 7 – 9

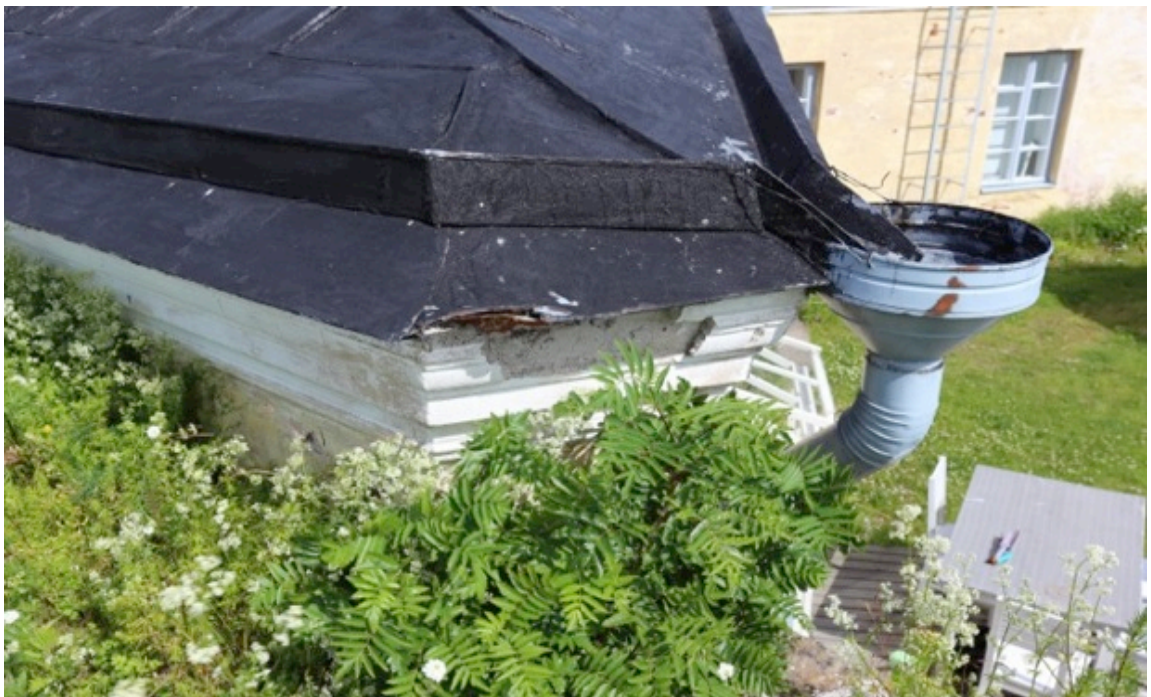
Kuvassa 10 lyhyen päätyseinän kattopellitys valuttaa vettä suoraan julkisivulle.

Kuva 10. Lyhyen päädyn räystäs.

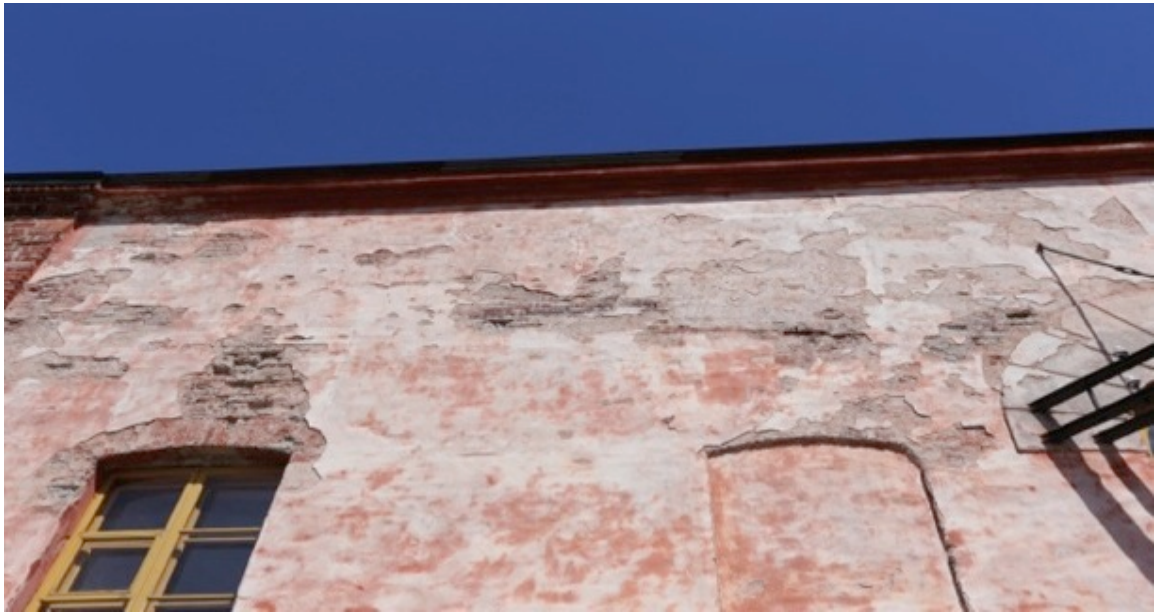
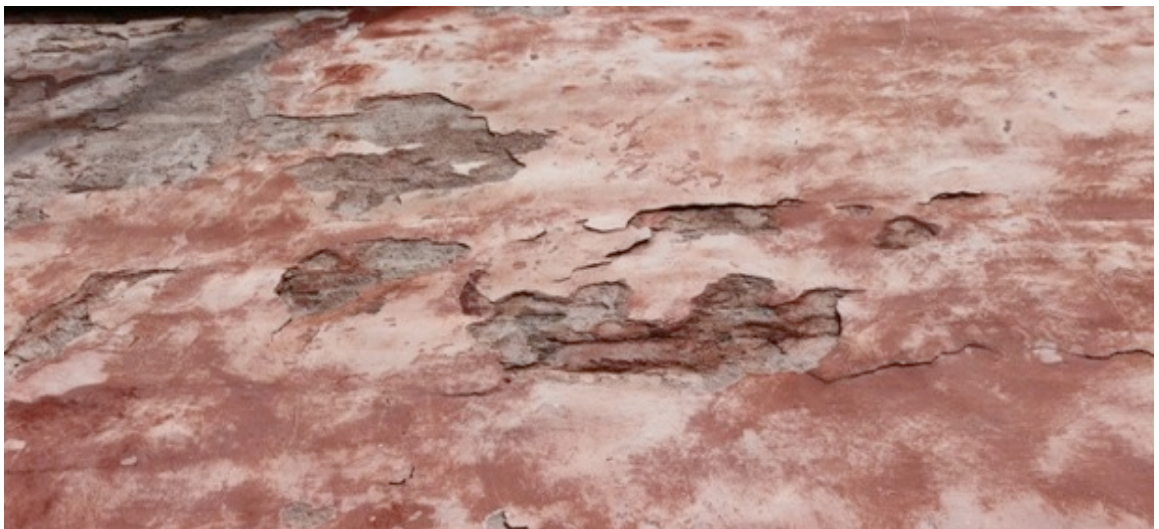
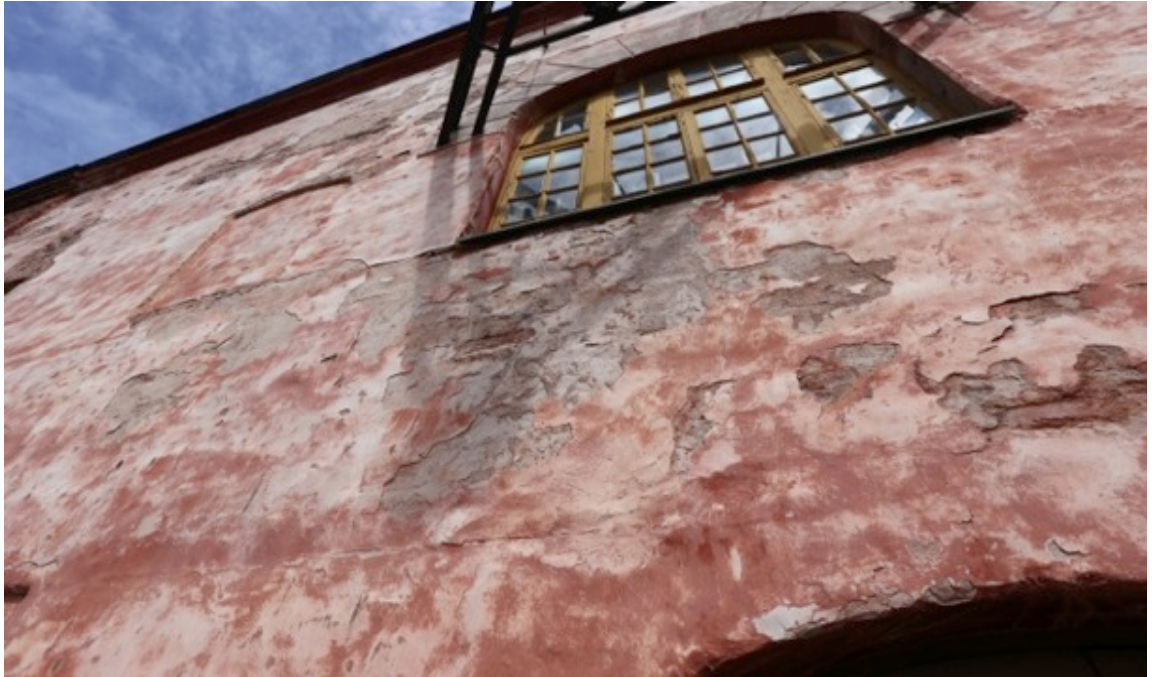
Kohteen rappaukset ja pinnoitukset olivat huonossa kunnossa. Vauriota oli pinnoitekerroksessa, rappauslaastissa ja alustassa. Kuvissa 1-5 on esitetty havaittuja vaurioita.

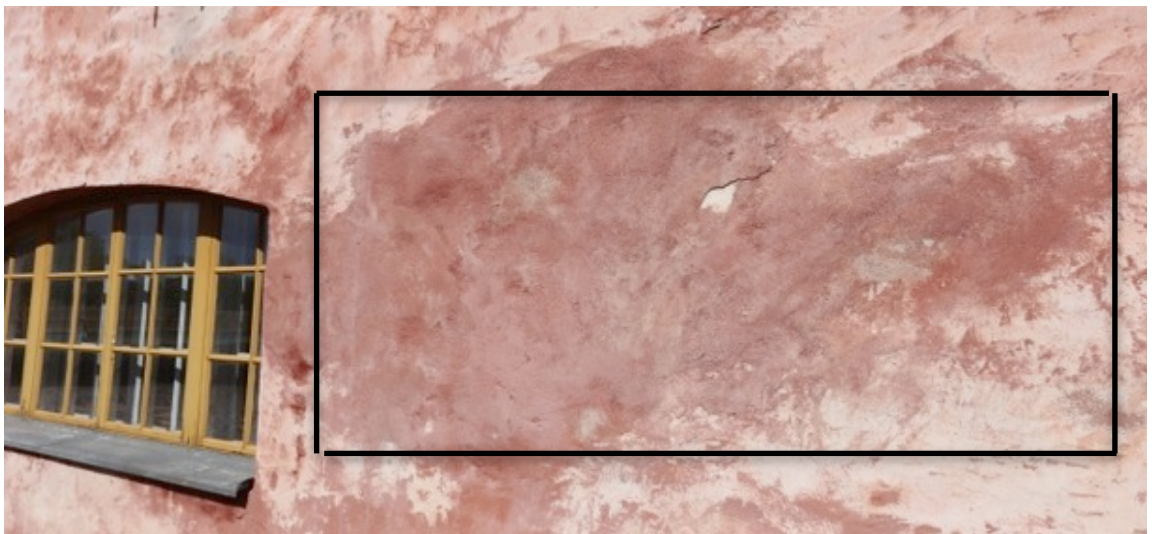
Kuva 4. Kovaa sementtipitoista paikkausta

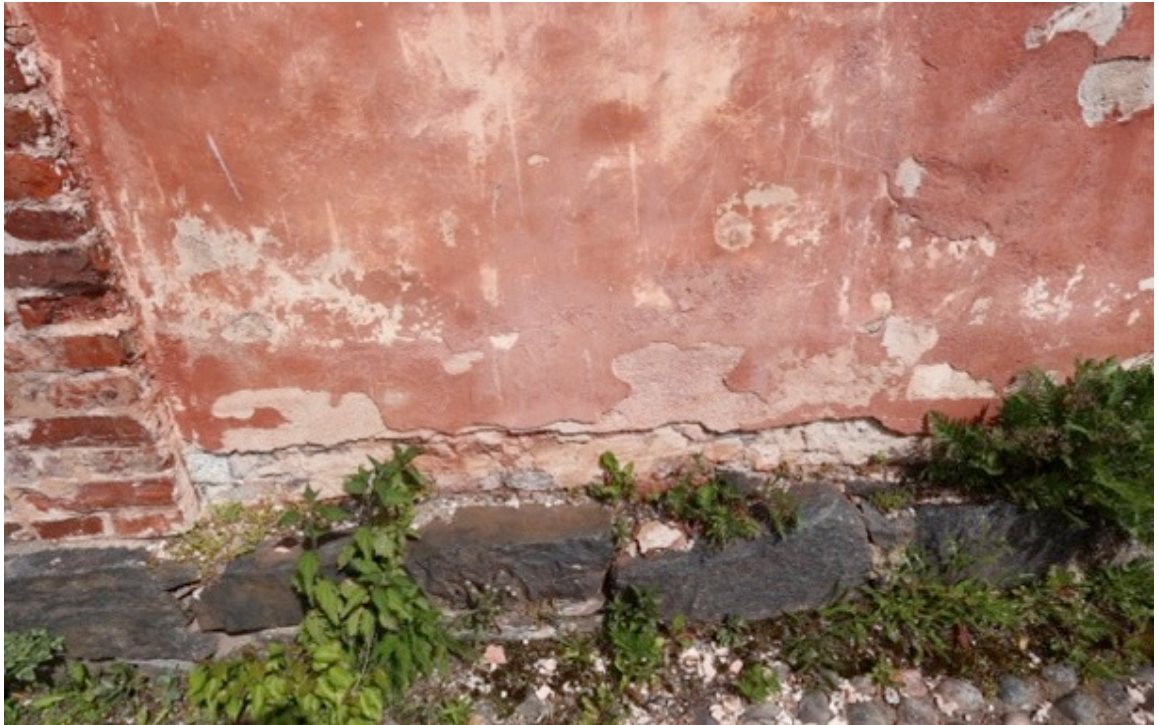
Kuva 5. Sokkelin yläpuolisia vaurioita.

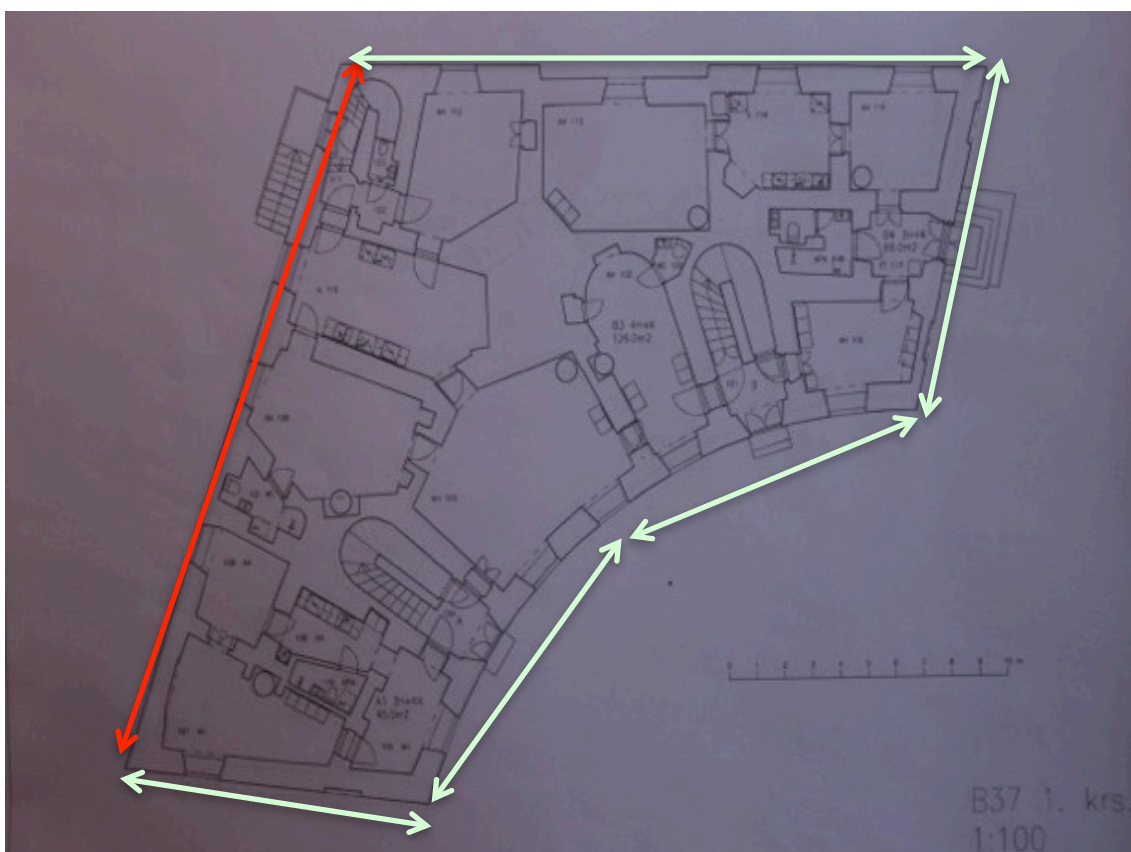
Kohteen julkisivun kunto voidaan jakaa kahteen kuntoluokitukseen. Huonokuntoiseen julkisivuun ja julkisivuun jossa on vähän vaurioita. Huonokuntoinen julkisivu on merkitty kuvaan 1 punaisella. Julkisivu jossa on vain vähän vaurioita, on merkitty kuvaan 1 vihreällä.

Kuva 1. B37 pohjakuva. Huonokuntoiset julkisivut merkitty kuvaan punaisella. Vihreällä on merkitty julkisivut joissa on vain vähän vaurioita.

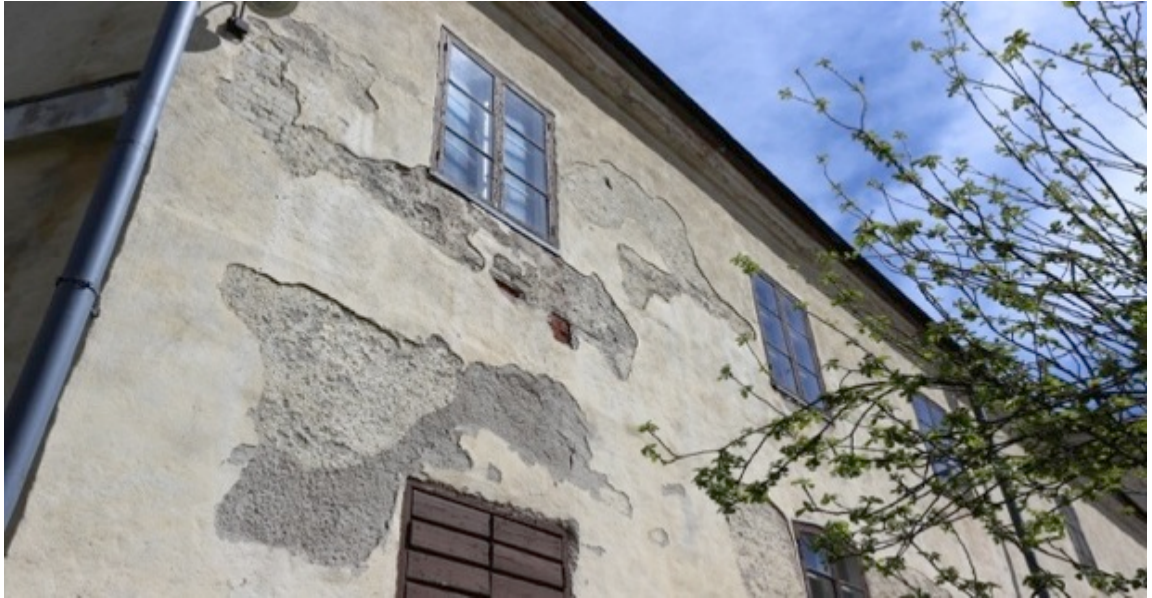
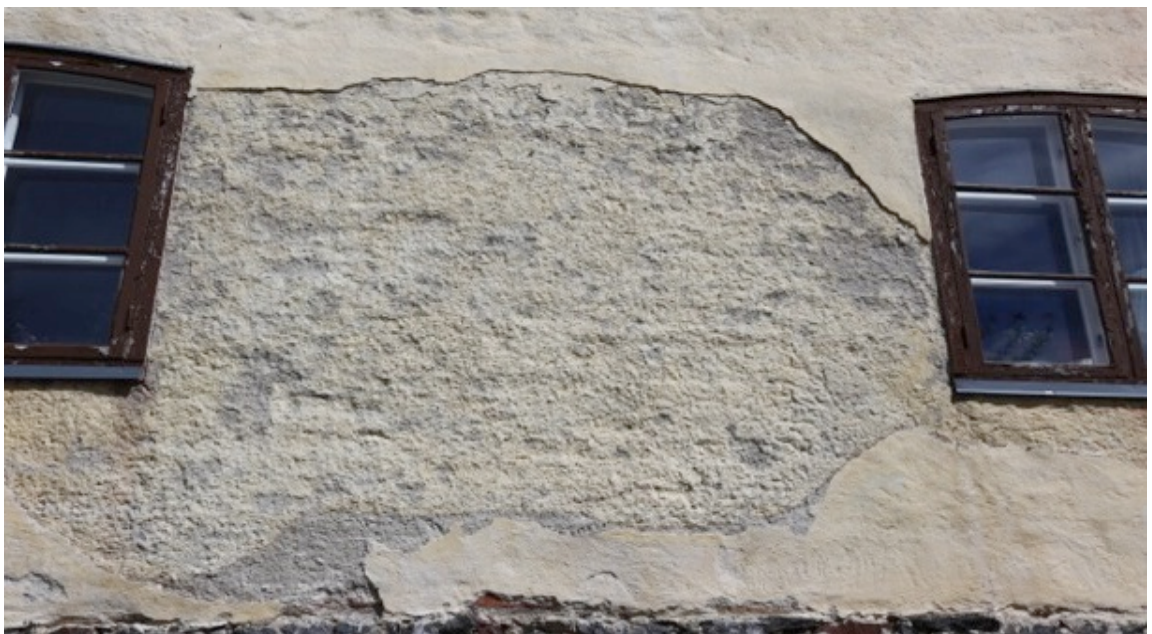
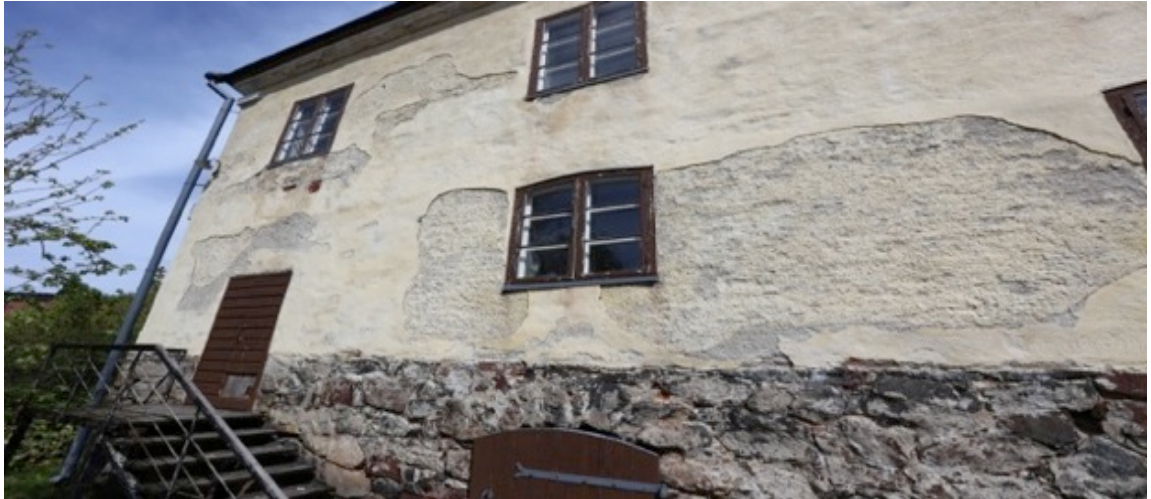
Kuvissa 2-5 on vauriota huonokuntoisesta julkisivusta

Huonokuntoisessa julkisivussa laastia oli irronnut tartuntarappaukseen asti.

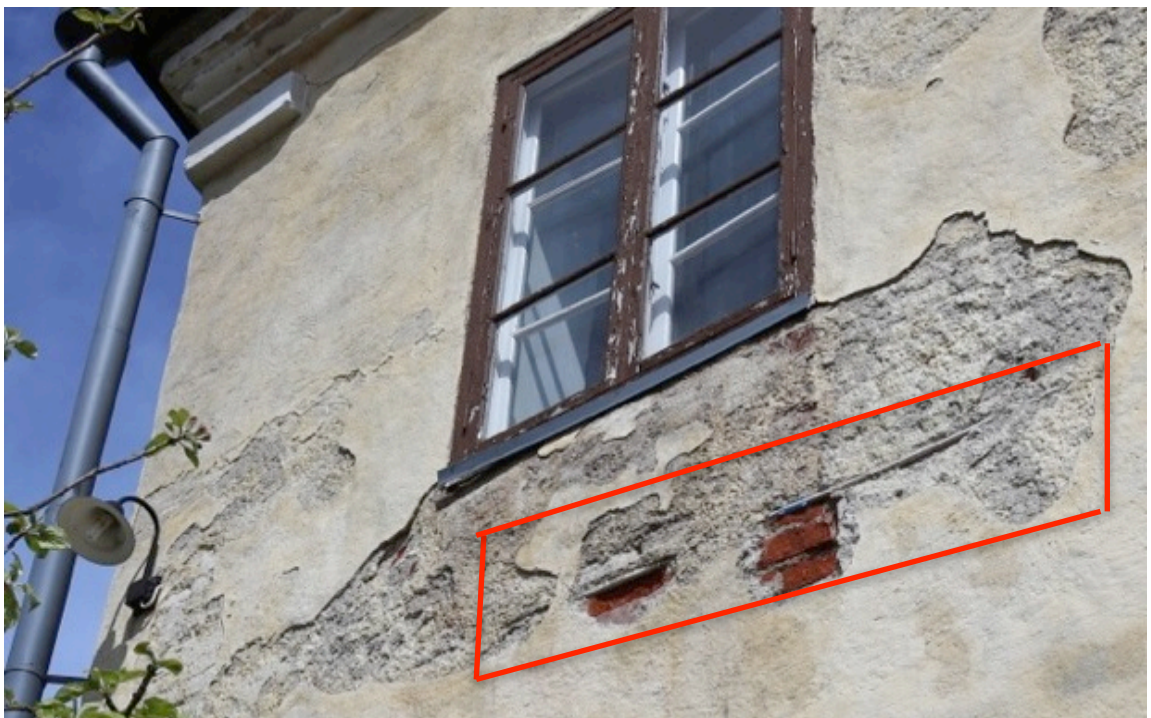
Kuva 5. Sähköasennus pinnassa.
