# Hoitokoti Iltalan LVI-kuntoarvio ja laitoskeittiön SR-urakointi

12.4.2016

Author Title Number of Pages Date	Henri Laitinen Condition survey of HVAC systems and design and renovation of the kitchen at a nursing home 68 pages + 11 appendices 12 April 2016
Degree	Bachelor of Engineering
Degree Programme	Building Services Engineering
Specialisation option	HVAC Engineering, Production Orientation
Instructors	Eero Uusimaa, Deputy General Manager Erkki Sainio, Senior Lecturer
<p>The purpose of this final year project was to establish the condition of the HVAC systems of the nursing home Iltala through a condition survey, as well as to produce a long term maintenance and renovation plan for the home, covering the anticipated renovations. The thesis also aimed to record the main phases of the design and renovation project in kitchen of Iltala.</p> <p>The condition survey was made with search methods, i.e. without damaging the structures. The methods used were observation, measurements and an analysis of the HVAC documents. The survey did not reveal any hidden problems in the systems.</p> <p>The renovation plan outlined in the Bachelor's thesis makes it easier to anticipate any future re

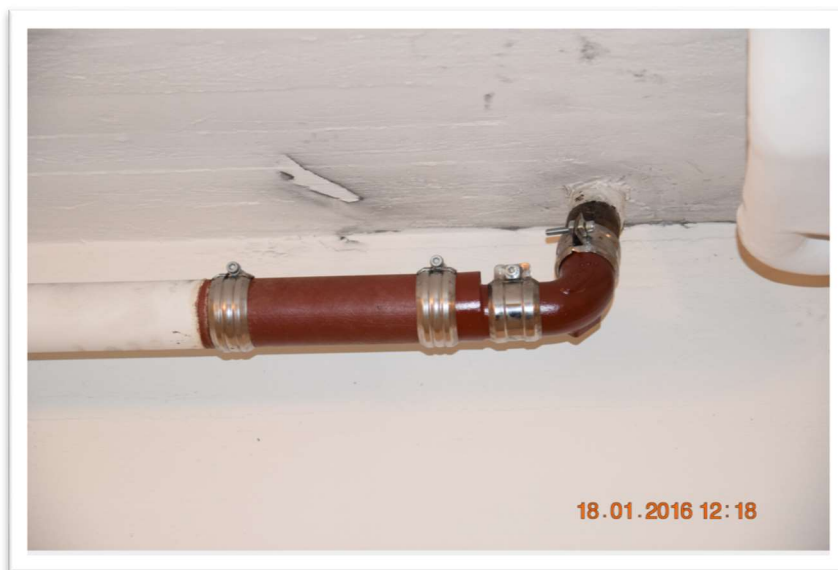
LVI-kuntoarvion tarve nousi esille, kun Iltalan laitoskeittiön uusimisen LVI-tarjousneuvottelut aloitettiin. Tällöin tuli ilmi, että kiinteistön LVI-järjestelmien korjauskustannukset olivat nousseet lähivuosien aikana. Viimeisimpänä keittiön lämpölinjat, joita on osittain jouduttu uusimaan esille tulleiden vuotojen vuoksi. Yksittäisistä korjaustoimenpiteistä on esimerkkinä kuva 3, jossa vanha valurautaviemäri on osittain jouduttu uusimaan vuodon takia.

Kuva 3. Osa valurautaisesta viemäristä on jouduttu uusimaan huonon kunnan vuoksi.

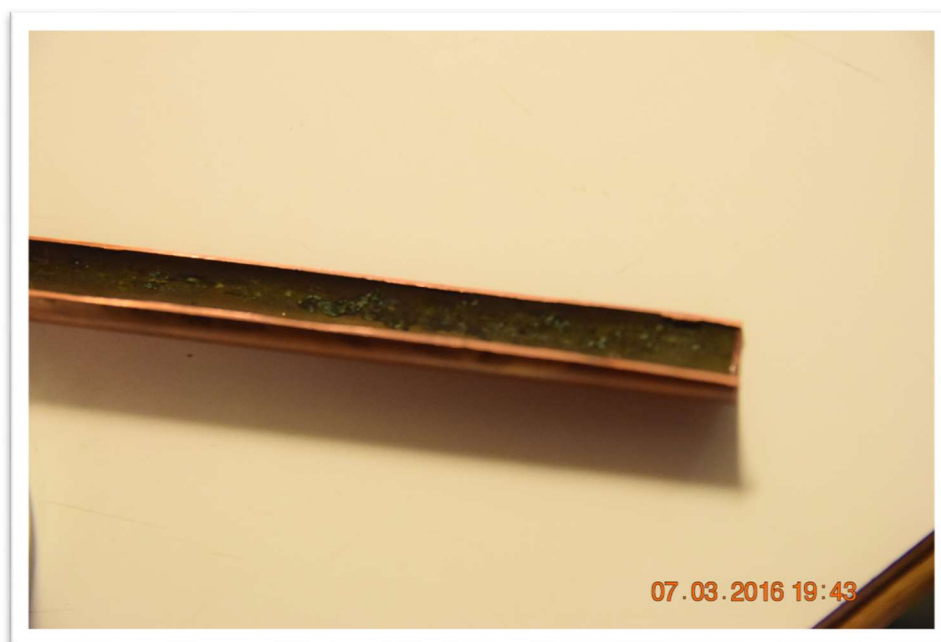
Käyttövesijärjestelmän kuntoarvioinnin menetelmänä käytettiin ulkopäin tehtyä havainnointia sekä putkiston kunnan arviointia katkaistujen kupariputkien avulla (kuva 10). Putket ovat alkuperäisiä putkia 1960-luvulta, ja ne katkaistiin laitoskeittiön purkutöiden yhteydessä. Tarkisteltavissa putkissa on selkeästi havaittavissa korroosion aiheuttamaa kulumista.

Kuva 10. Keittiötä palvelleet alkuperäiset kupariputket 1960-luvulta, putket on halkaistu sisäpuolelta kulumista selvitettyä.

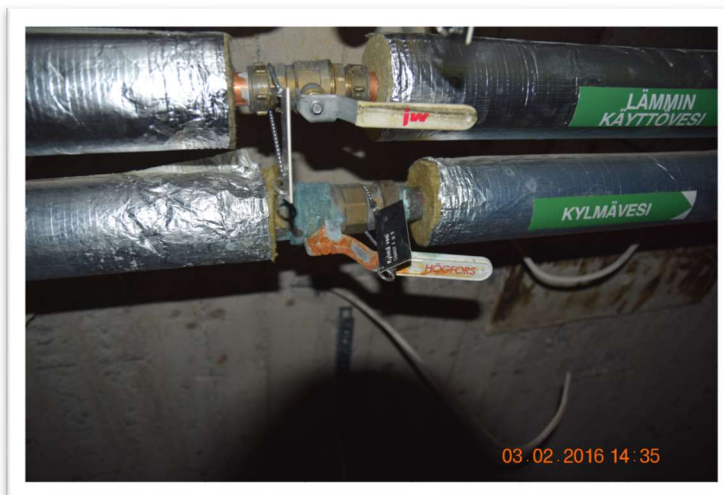
A- ja B-siivellä on yhteinen alapohja (kuva 11), alapohjan keskimääräinen korkeus on 1 metri (kuva 12). Putkistojen kannakointi on tehty sinkityllä materiaalilla, vaikka alapohjan kannakkeet tulisi tehdä materiaalista joka kestää vallitsevaa olosuhdetta, esim. hst-kannakkeilla (13, s. 4). Tästä syystä kannakkeisiin on alkanut syntyä osittain korroosiota. Muutamista venttiilistä on myös havaittavissa korroosiovaurioita (kuva 13).

Kuva 13. A- ja B-siiven alapohjassa sijaitseva kylmänveden sulkuventtiili, joka on pahoin syöpynyt.

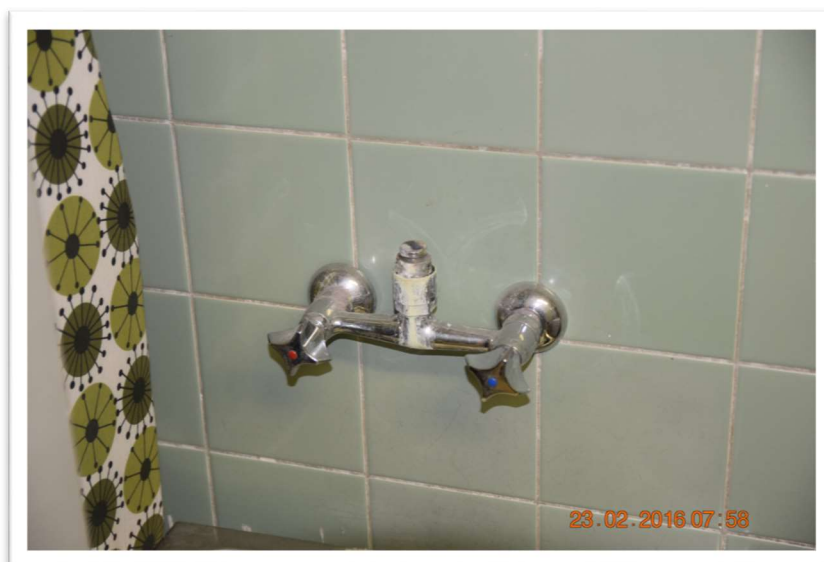
Kuva 15. C-siiven kellarin pesulassa sijaitseva ylimääräinen tulpattu hana, joka on jätetty paineelliseksi.

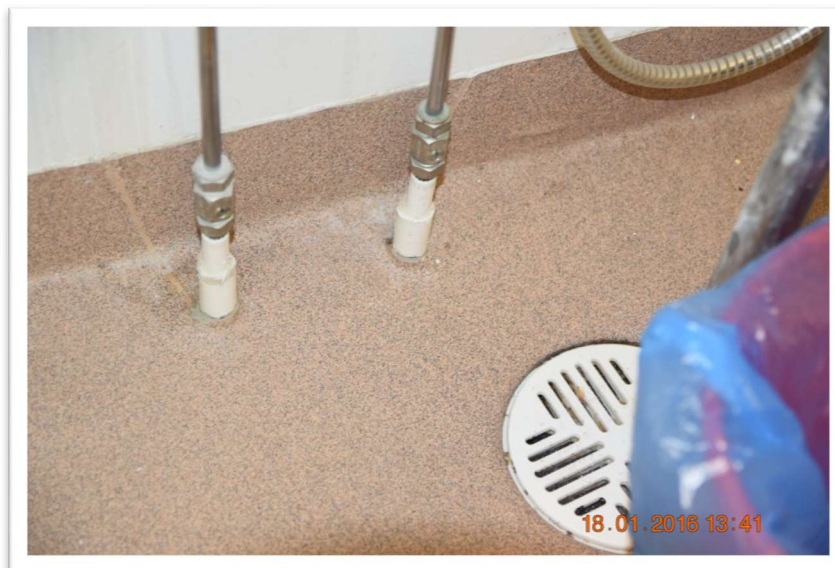
Vesijohdot nousevat kalusteille pääosin Fincu- kupariputkella (kuva 18). Kalusteet ovat ylittämässä niiden teknisen käyttöiän, joka on 15–25 vuotta (14, s. 22). A-siiven siivousvaraston pintaputket näyttävät huonokuntoisilta.

Kuva 18. B-siiven WC-tilojen vesiputket nousevat alapohjasta. Nykymääräysten mukaan putket eivät saa nousta vesieristetyin märkätilan lattian läpi.

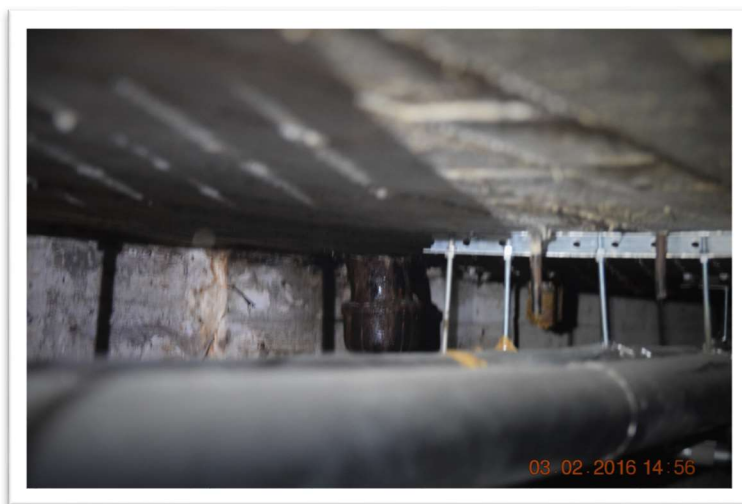
Alapohjan viemärit ovat muoviviemäriä 90-luvulta, poikkeuksena tuuletusviemärit ja vesikaton sadevesikaivojen viemärit, jotka ovat suurelta osin alkuperäisiä (kuva 19). Putkiläpiviennit 1 krs:een ovat osittain huonoja johtuen puutteellisesta tiivistyksestä (kuva 20).

Kuva 19. Takana näkyvä sadevesiviemäri on alkuperäinen 1960-luvulta.

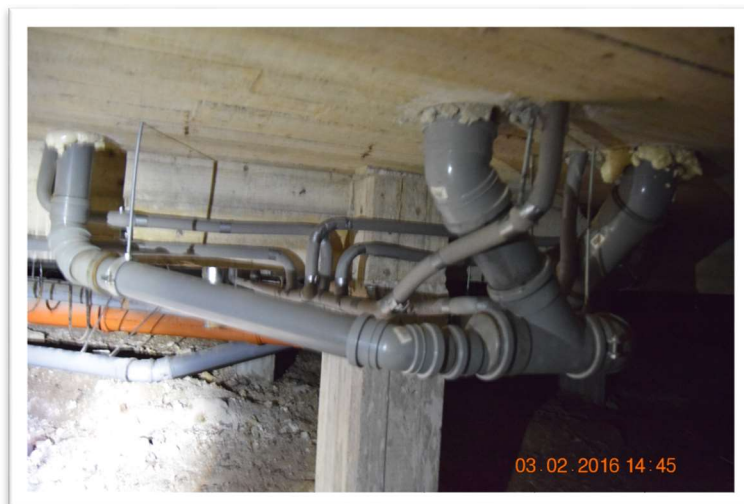
Kuva 20. Useat alapohjan putkiläpivienneistä on heikosti tiivistetty.

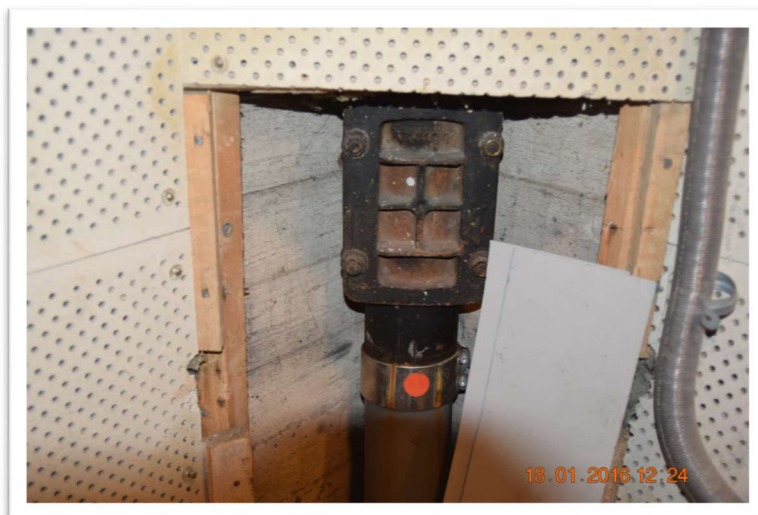
Kellarin katossa kulkevat viemärit on ulkopuolelta katsottuna hyväkuntoisia. Ne on uusittu pääosin 90-luvulla ja viimeiset alkuperäiset 2000-luvun alussa. Kellarissa on joitain vanhoja viemäriputkia vielä olemassa (kuva 21), mutta näiden käytöstä ei ole varmuutta. Osittain ne voivat olla aikaisemmista remonteista jääneitä, joita ei ole purettu.

Kuva 21. C-siiven kellarissa oleva vanha viemäri, johon on liitetty uudella muoviviemärillä.

C-siiven kellarissa olevat alkuperäiset viemärit tulisi kartoittaa ja niiden tarkka kunto tutkia. Useat niistä näyttävät huonokuntoisilta, ja ne kulkevat suurimmaksi osin koteloiden tai rakenteiden sisällä. Mahdolliset vuodot on täten vaikeata havaita.

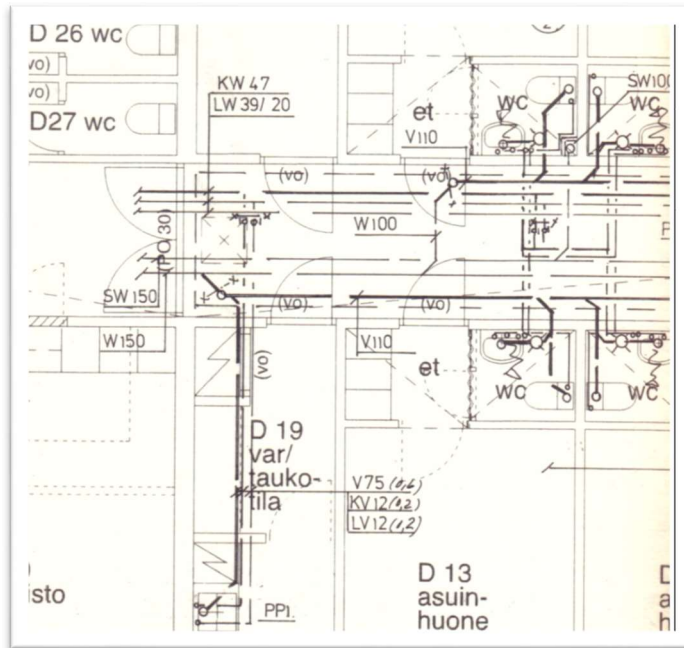
D-siiven putkitunnelin jätevesiviemärit on uusittu 90-luvulla, poikkeuksena tuuletusviemärit, jotka ovat alkuperäisiä. Putkitunnelissa kulkevat sadevesiviemärit ovat alkuperäisiä. Kuva 22 on otos D-siiven vesi- ja viemärikuvasta vuodelta 1997, siinä SW tarkoittaa alkuperäistä sadevesiviemäriä ja W alkuperäistä jätevesiviemäriä. Uusimisraja on ollut lattian pinnassa.

Kuva 22. D-siiven putkitunnelissa kulkee osittain vielä vanhoja putkistoja, kuvassa W tarkoittaa alkuperäistä putkea.

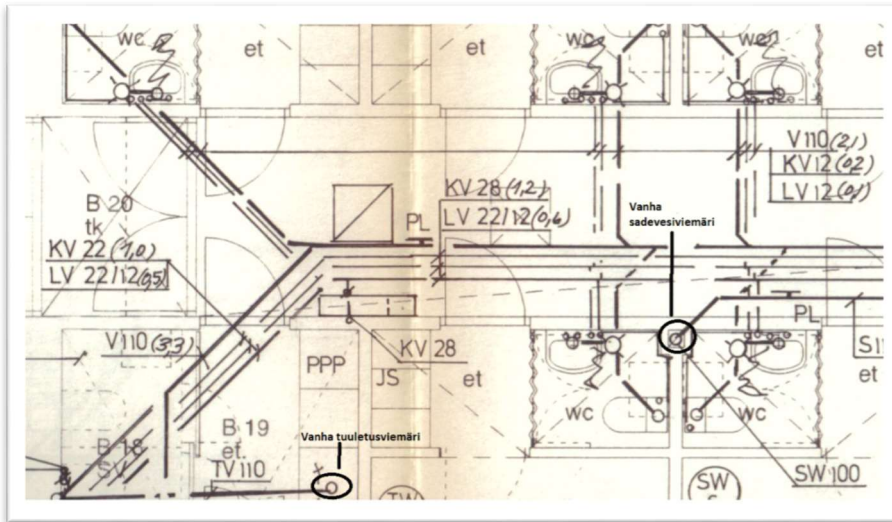
1. kerroksen viemäreiden viemäringot kulkevat kellarissa ja nousevat sieltä vesikalusteille. A- ja B-siiven kerroksen lävitse nousevien tuuletusviemäreiden ja sadevesiviemäreiden uusimisraja on ollut 90-luvulla alapohjassa tai huoneistojen katon yläpuolella (kuva 23). C-siiven tuuletusviemärit on uusittu LVI-suunnitelmien mukaan 90-luvun remontissa (kuva 24).

Kuva 23. A- ja B-siivessä kulkee vielä vanhoja tuuletus- ja sadevesiviemäreitä. Kuvassa on ympyröitynä vanhat putket.

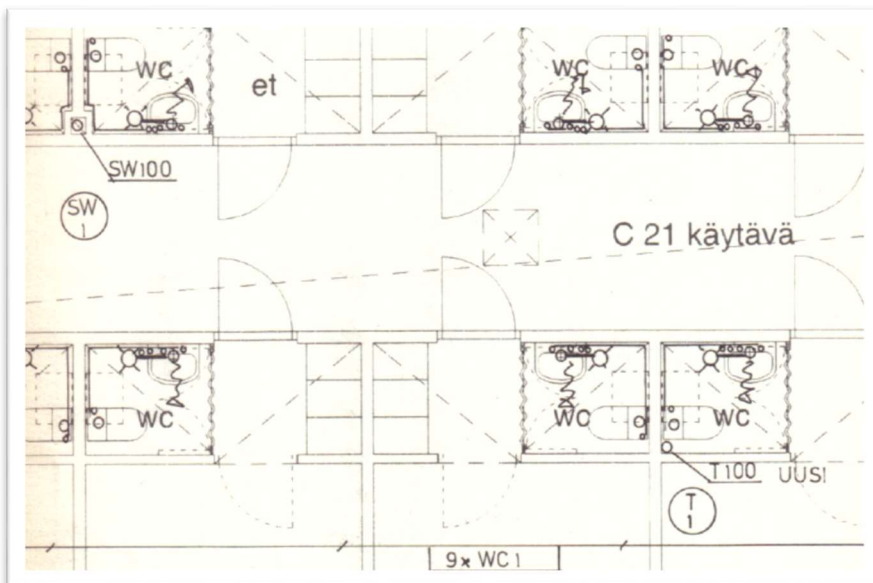
Kuva 24. C-siiven tuuletusviemärit on osittain uusittu, muualla kiinteistössä niiden ollessa pääosin alkuperäisiä.

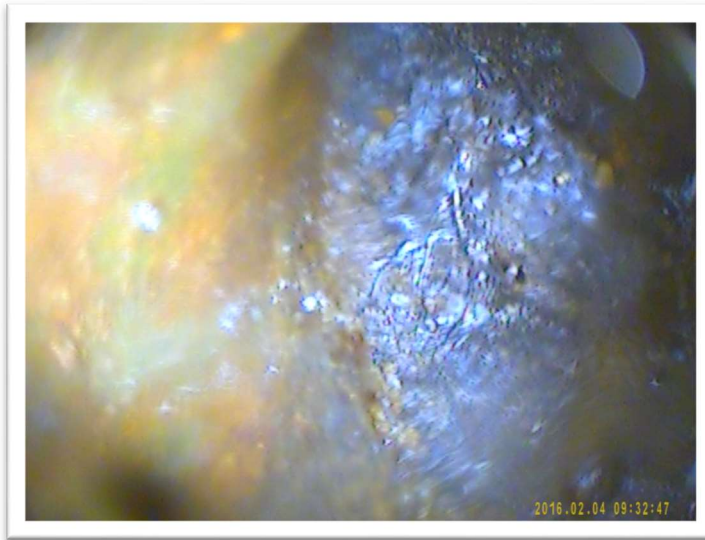
Vesikatolla kuvattiin muutamia A- ja B-siiven katolle nousevia tuuletusviemäreitä ja sadevesiviemäreitä. Tuuletusviemäreiden kuvaus päättyi kuvauspisteissä jääkerrokseen, noin 0,5–1 m päässä viemärin yläpäästä (kuva 25). Jäätymisen syynä on ollut luultavasti tuuletusviemäreistä puuttuva jäätymissuoja ja putkesta mahdollisesti puuttuva lämpöeristys. Kuvaushetkellä ulkoilma oli pakkasella -25 °C.

Kuva 25. Vesikatolta kuvattu jäässä oleva tuuletusviemäri.

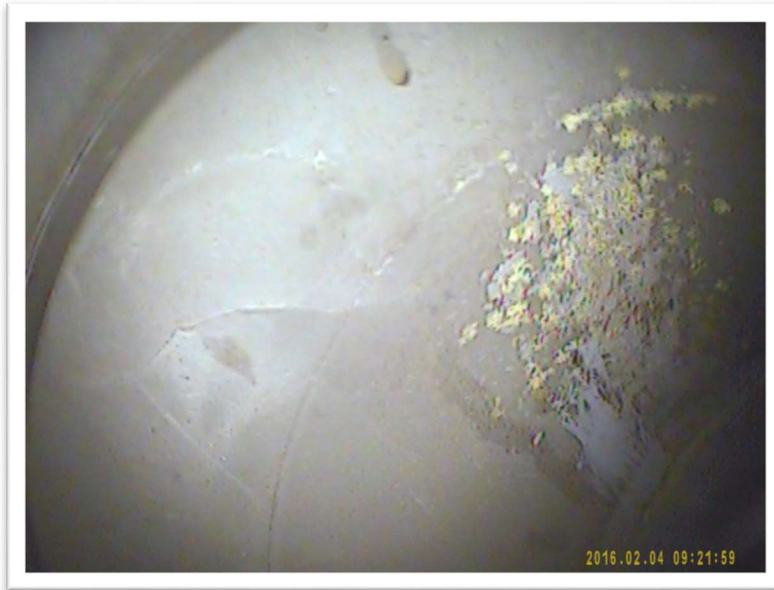
Sadevesiviemärin kuvaus kohdistettiin B-siiven katon kattokaivolta lähteväksi. Kiinteistöhoitajan mukaan ko. kaivon liitokset ovat välillä vuotaneet 1. kerrokseen. Sadevesiviemärin kuvauksessa selvisi, että väliaikaisena korjaustoimenpiteenä pystyputken sisään on työnnetty muoviviemäri. Kuvassa 26 on havaittavissa mahdollinen halkeama pystyputkessa.

Kuva 26. A-siiven päällä sijaitsevassa sadevesiviemärissä on mahdollinen halkeama.

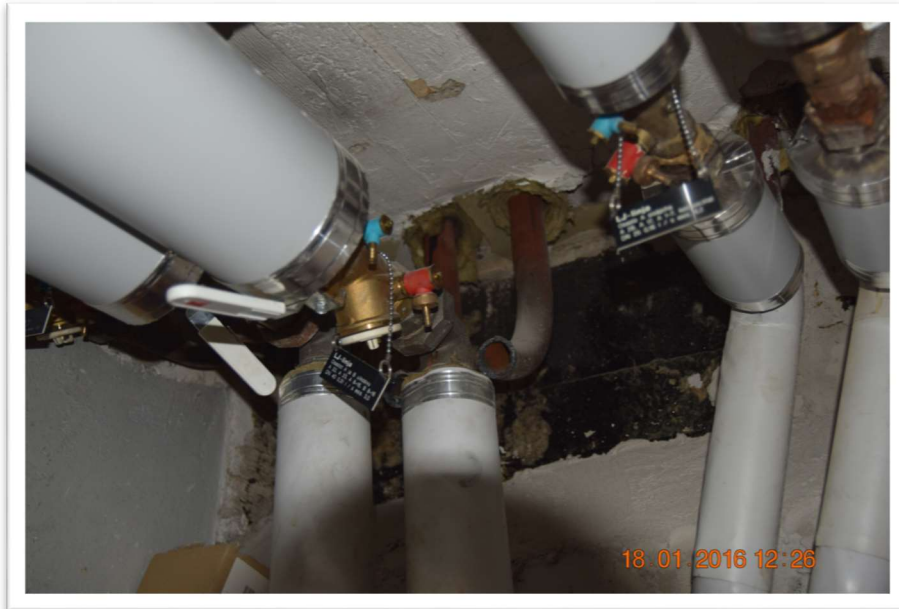
sekä siipien päätyihin lisättyjä suihkutiloja ja inva-WC:tä, joiden putket on uusia. Patteriventtiilit ja runkojohtuventtiilit on pääosin uusittu 90-luvun remontissa, nykyiset ovat mallia Danfoss ja Oras (kuva 27). Termostaatit on rajoitettu asuinhuoneissa +23 °C:seen.

Kuva 27. Lämmityksen uudet runkoveniilit ovat mallia Oras. Taustalla näkyvissä vanhat lämpöjohdot, jotka on jätetty tulppaamatta.

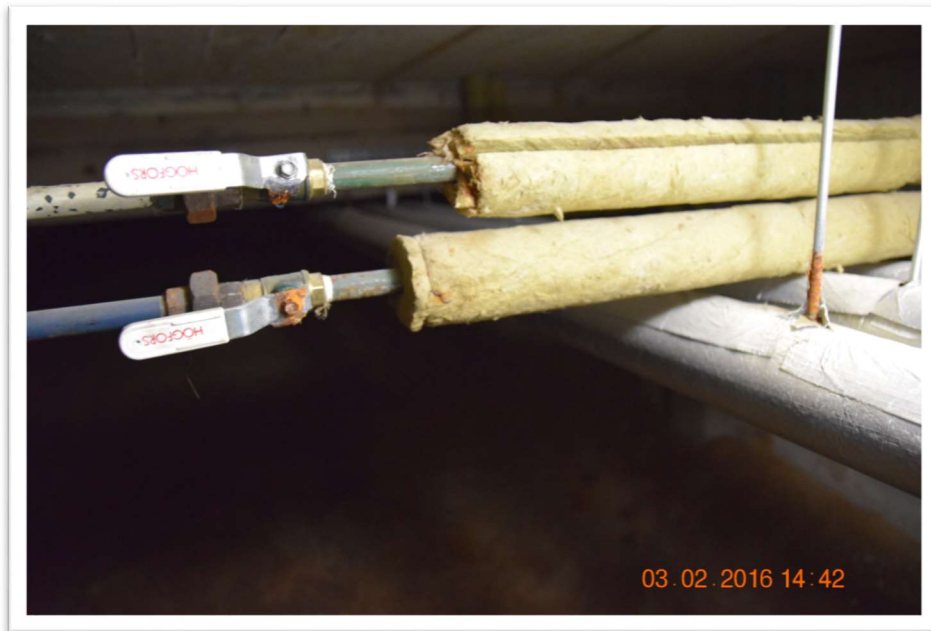
Alapohjassa kulkevien lämpöjohtojen eristykset ovat pääosin huonossa kunnossa. Osa lämpöjohtojen venttiileistä on korroosion kuluttamia, esimerkkinä kuva 28, jossa venttiili on alkanut vuotamaan kahvan juuresta.

Kuva 28. Alapohjassa sijaitseva lämmityksen venttiili, joka on alkanut vuotamaan.

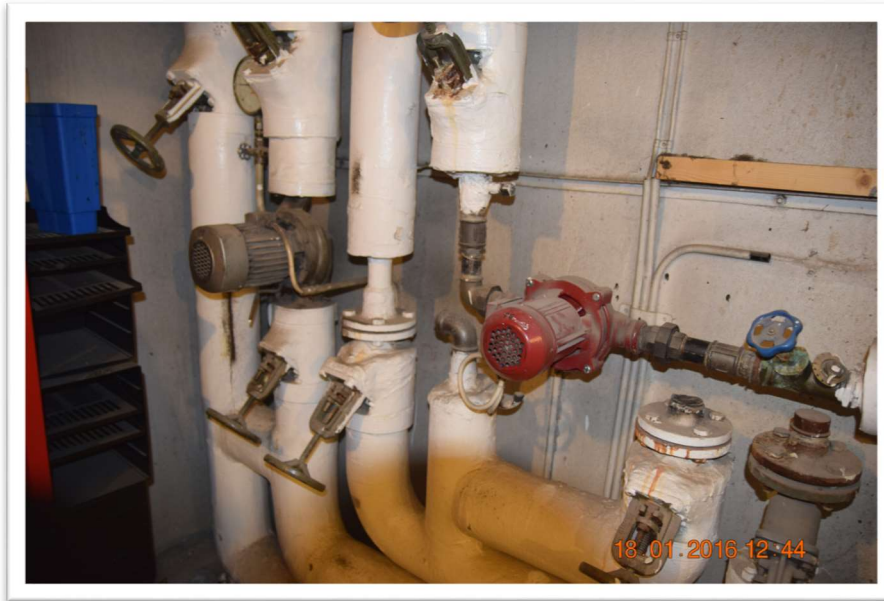
Lämmönjakokeskus on vuodelta 2004. Levylämmönsiirtimien teknillinen käyttöikä on 20 vuotta (14, s. 13). Lämmönjakokeskus toimii suunnitellusti, eli ei vaadi toimenpiteitä. Lämmönjakohuoneen vieressä sijaitsevan sammutusjärjestelmän keskuksessa sijaitsevat shunttiryhmit näyttävät huonokuntoisilta (kuva 29). Niiden tarpeellisuus tulisi selvittää.

Kuva 29. Kellarissa sijaitseva vanha shunttiryhmä, joka on laitteistoltaan kulunut.

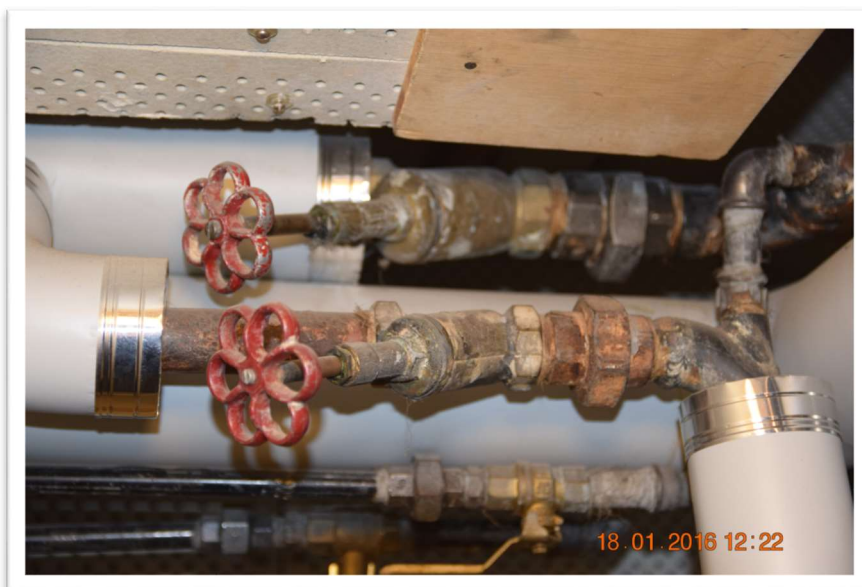
Kellarissa sijaitsevan tuloilmakoneen patterin lämmitys on shuntattu patteriverkoston lämmitysjärjestelmästä. Shunttipiirin venttiilit ovat huonokuntoisia (kuva 30), ja niitä on jouduttu jo vaihtamaan jumiutumisen vuoksi.

Kuva 30. Kuvassa on tuloilmakoneen lämmityspiirin vanhat venttiilit.

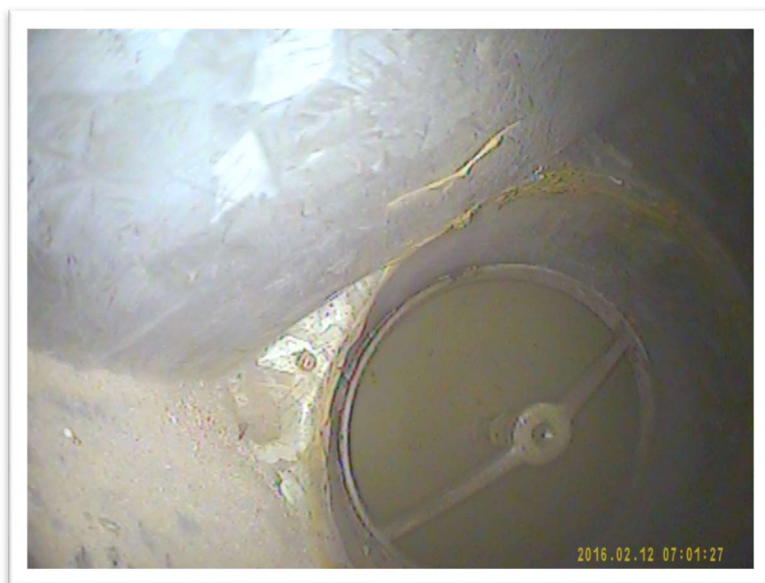
Kuva 36. C-siiven kellarista kuvattu kanava, joka ylittää nuohoukselle asetetun P2:n rajan.

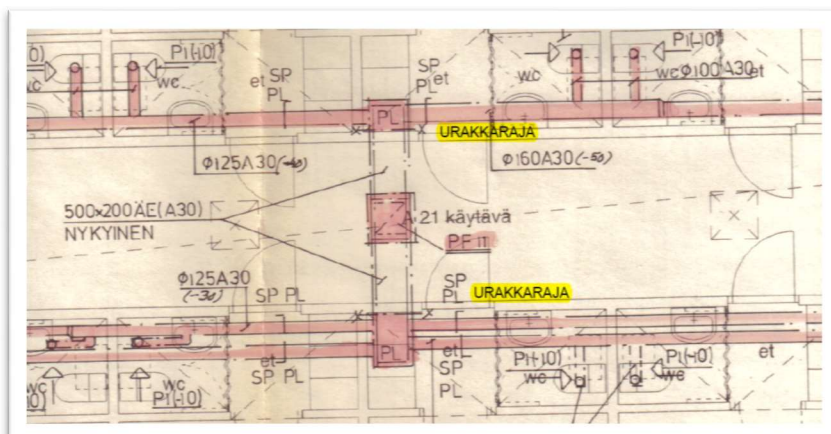
Kuva 39. C-siiven 1. kerroksen urakkarajana toimi käytävällä oleva kokoojakanava 90-luvulla, jolloin siipeen lisättiin WC-tilat.

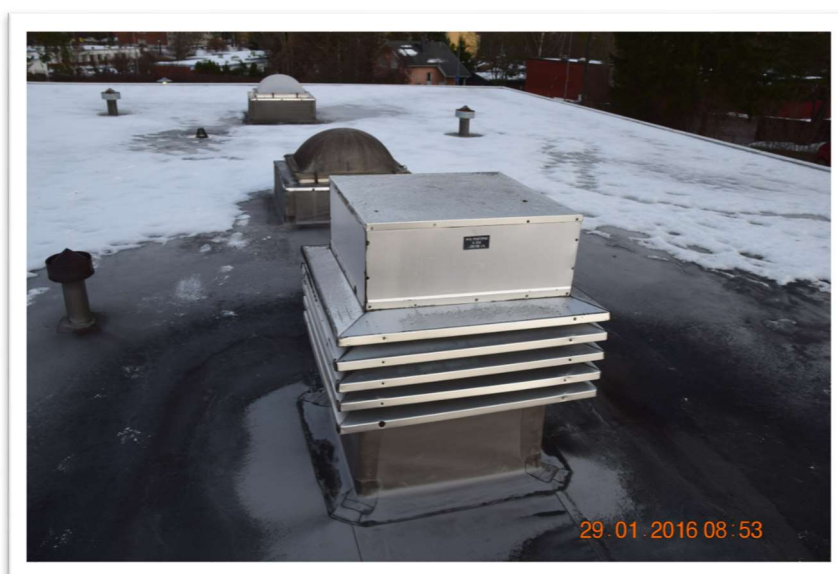
Kuva 41. D-siipeä palveleva alkuperäinen huippumuri.

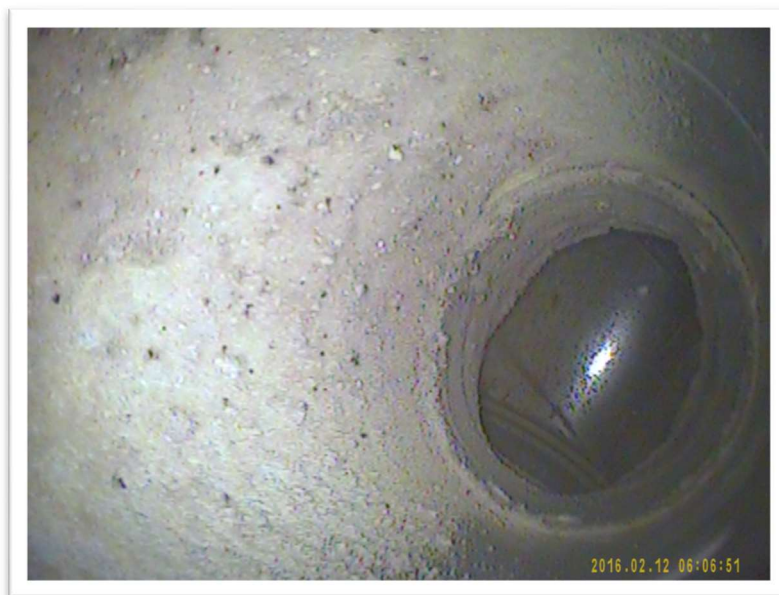
Kuva 42. B-siiven poistoilmakanaviston pölykertymä ylittää P2:n raja-arvon.

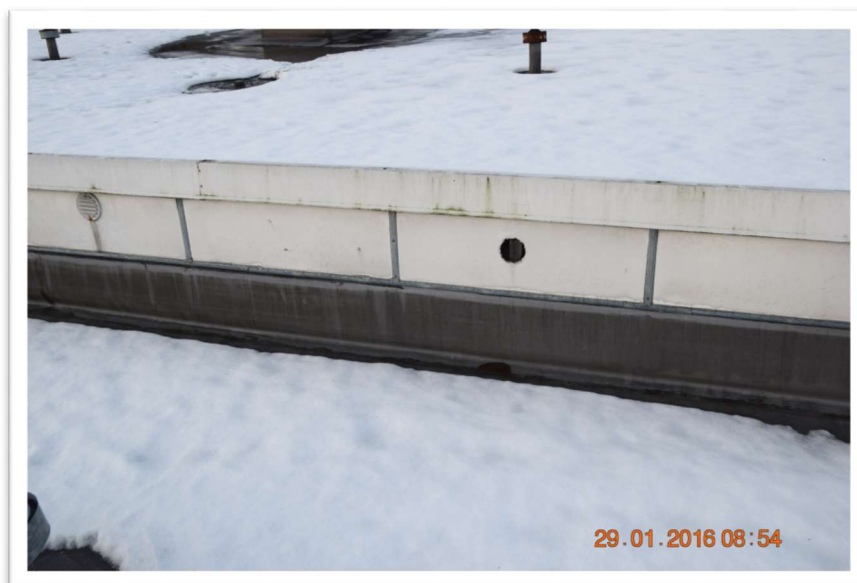
Kuva 43. Vesikatolta puutuvan ritilä aukosta ajautuu ylimääräistä kosteutta yläpohjaan.

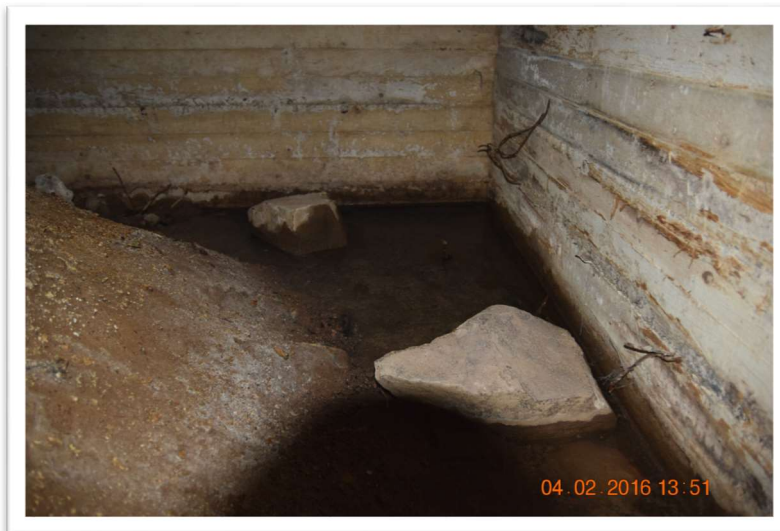
Kuva 44. Kuva on otettu D-siiven alapohjasta, jonne hulevesi useasti kerääntyy.

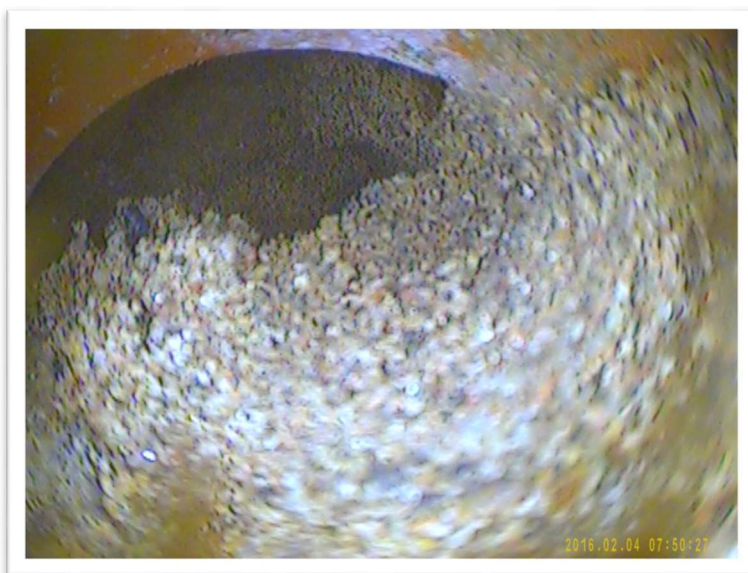
Kuva 45. Salaojan kuvaus päättyi D-siiven putkitunnelissa hiekkaan.

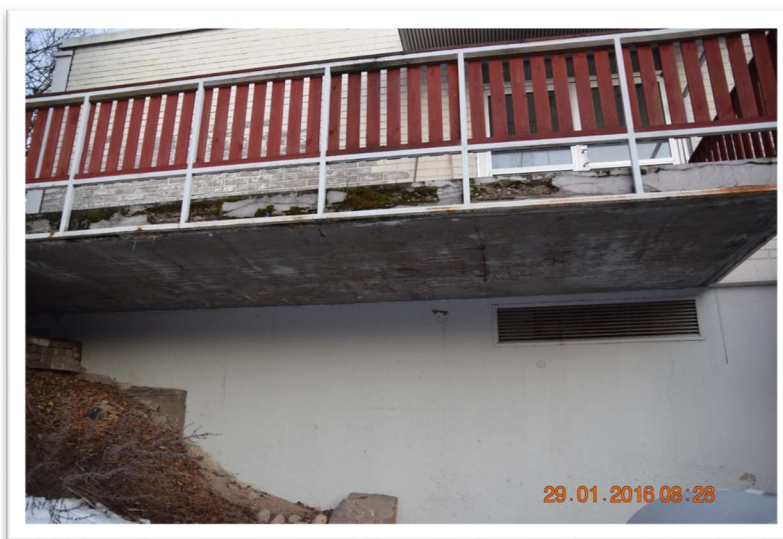
C-siivestä piha-alueelle johtavan kulkuväylän rakenne on pahasti rappeutunut (kuva 46). Se tulisi uusia/kunnostaa pikaisesti, koska nykyisessä kunnossa sen kantavuudesta ei ole varmuutta.

Kuva 46. C-siivestä pihalle johtava kulkutie on pahasti rappeutunut.

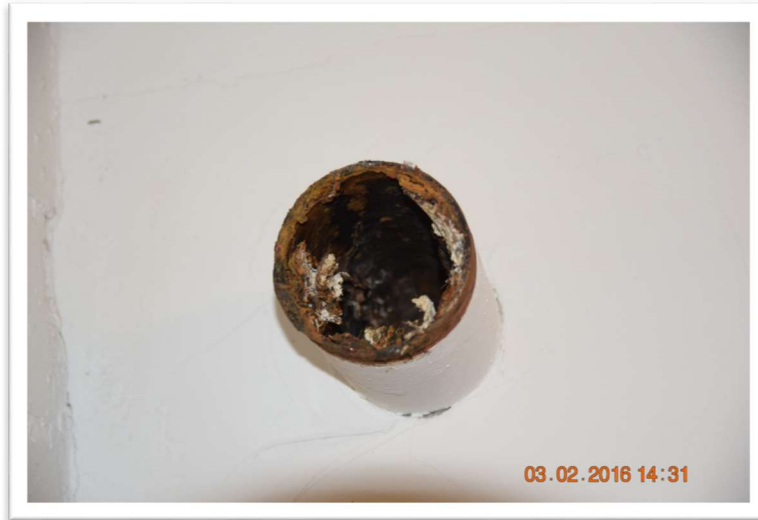
Kuva 49. 2000-luvun alussa asennettu valurautaviemäri oli jo päässyt pahoin tukkeutumaan keittiön käytössä.

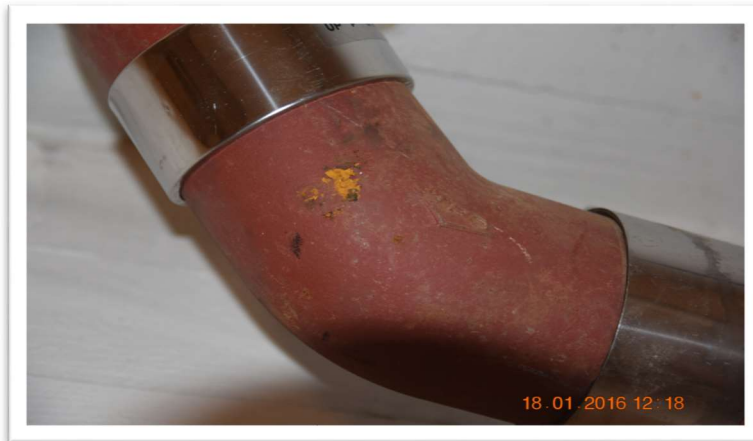
Kuva 50. 2000-luvulla uusittuun valurautaviemäriin oli syntynyt jo korroosiota.

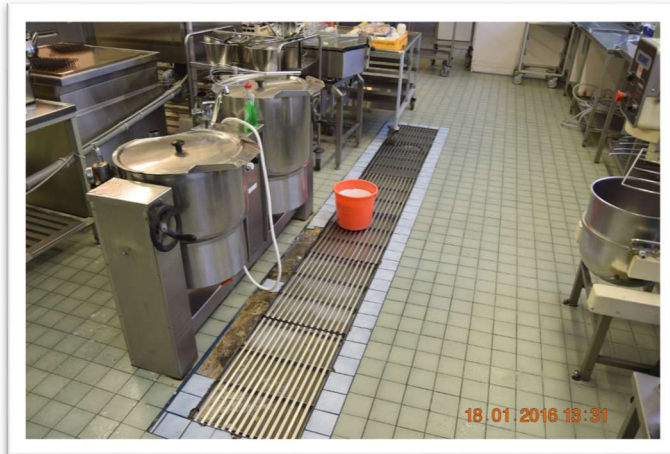
Kuva 52. Vanhan keittiön patojen eteen sijoitettu lattia-allas oli väärin päin toiminnan kannalta.

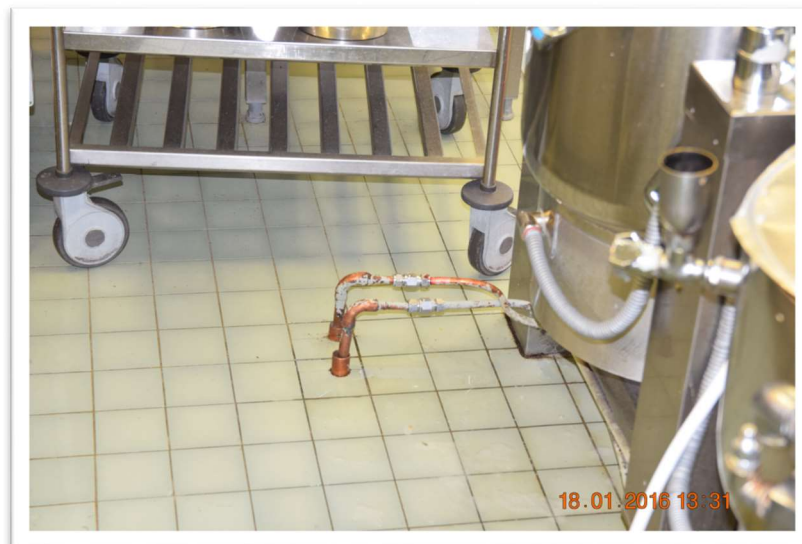
Kuva 53. Vanhassa keittiössä kupariputket tekivät keittiön toimintaa haittaavia sivuttaissiirtoja.

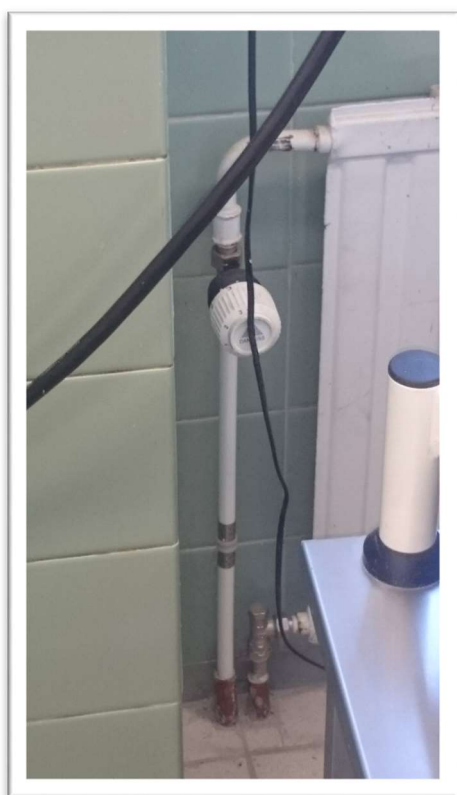
Kuva 55. Keittiössä kulkeneita lämpöjohtoja oli jouduttu usein uusimaan. Kuvassa olevalle patterille uusimiset oli tehty komposiittiputkesta.

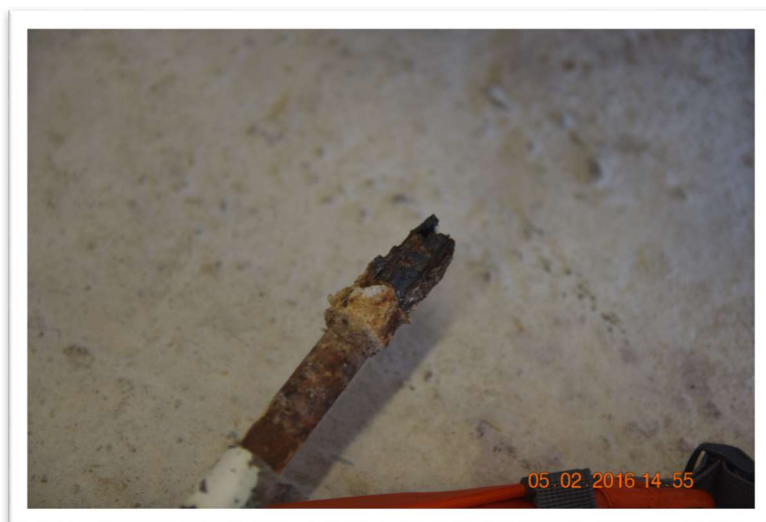
Kuva 56. Kuvassa oleva vanha lämpöputki oli vielä ennen purkua paineellisena.
