Tasakaton korjausrakentaminen

Opinnäytetyö

Kevät 2016

Title of thesis: Repair construction of a flat roof

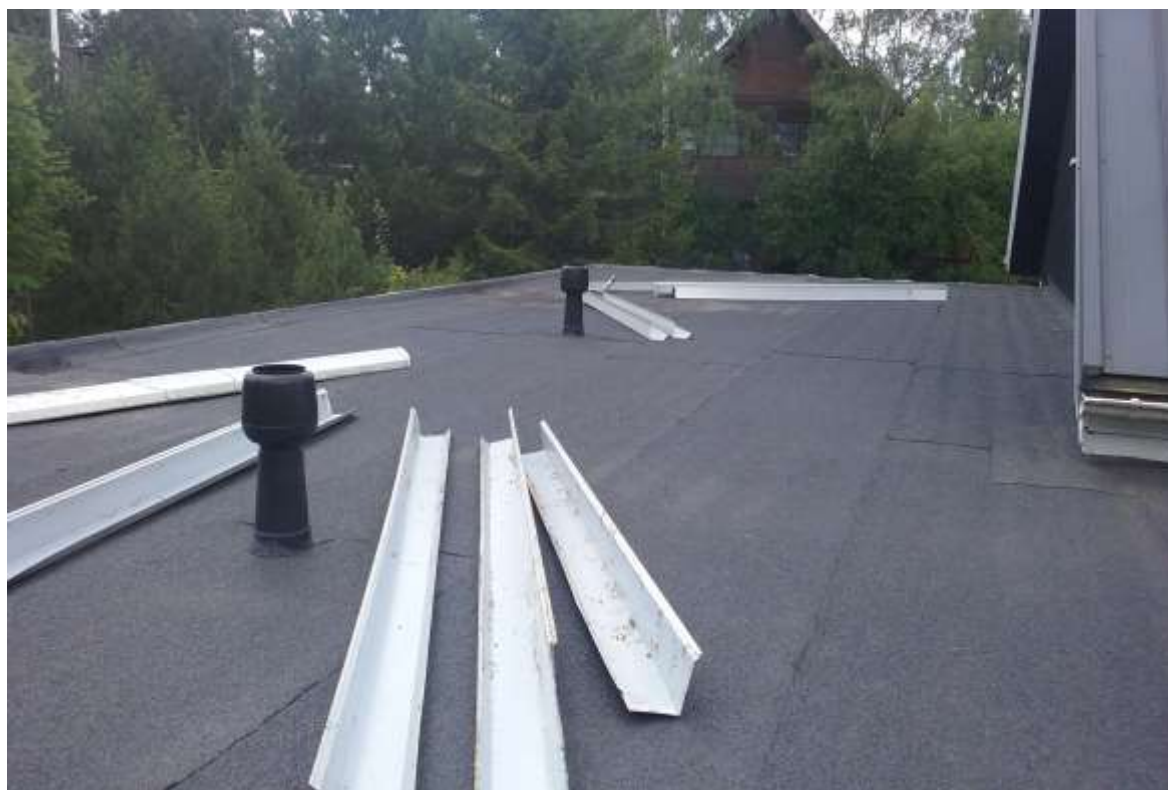
Korjausrakentamisen tarve lähti visuaalisesti näkyvissä olevasta ongelmasta: katolla makasi vesi. Talvella tämä vesi jäättyi ja vaurioitti huopakatteeseen pintaa.

Tuleva vesivahinko erilliseen yksiöön olisi tässä vaiheessa vielä hyvin estettävissä, joten opinnäytetyön yhdistäminen tähän projektiin tuntui luontevalta vaihtoehdolta. Katon tarkemmassa tarkastelussa sen huomattiin olevan täynnä kaatoa vastaan kohtisuoraan olevia uria, jotka estivät veden virtaamisen kaadon suuntaan. Alapuolisessa tarkastelussa autokatoksen puolelta huomattiin, että katteen alustana oleva bituliittilevy oli murtunut jokaisen tukilaudan välistä. Näin ollen huopakate oli päässyt painumaan kaikkialta, missä ei ollut lautaa alla tukena (kuva 2). Tästä johtuen pienellä kallistuksella oleva katto lammikoitui vedestä näihin uriin. Tämän lisäksi myös itse kattokaivot olivat koholla ympäröivään kattoon nähden ja lisäsivät tätä veden kertymistä entisestään.

Kuva 2. Vanha kattopinta.

Kun korjausrakentamista lähdettiin suunnittelemaan, oli ainakin yksi asia varma: vanha katto täytyi purkaa. Tämä siksi, että vanhan huopakatteen asennusalusta oli pettänyt eikä siksi vanhan rakenteen säilyttäminen tullut kysymykseenkään. Suunnitteluprojekti lähti käyntiin uuden julkisivun ja uuden rakenteen suunnittelusta, sillä niissä oli rajoittavia tekijöitä.

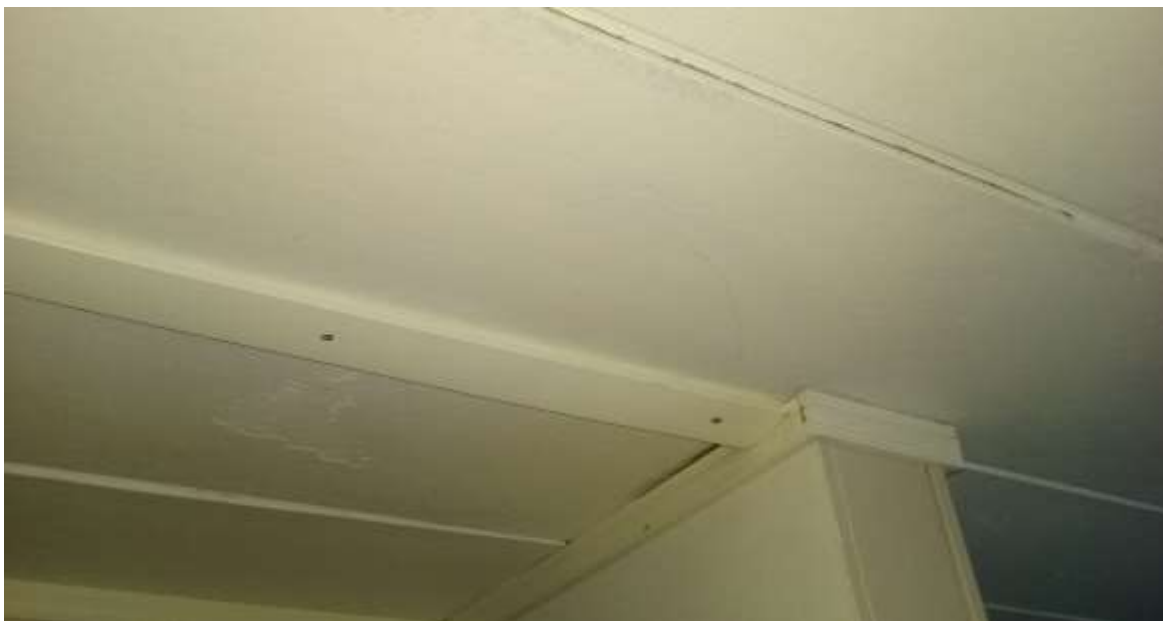
Ulkopuolisten tarkastelujen lisäksi kohdetta tutkailtiin myös yksiön sisältä käsin. Kattopaneeleissa oli parissa kohtaa havaittavissa vanhan kosteusvaurion merkkejä (kuvat 3 ja 4). Vanha katto oli oletettavasti aikaisemmin vuotanut, ja asia oli korjattu vuonna 2009 asentamalla uusi kerros bitumia vanhan kattorakenteen päälle. Tämä korjaus oli ollut lähinnä ensiapua eikä siinä oltu kiinnitetty huomiota itse ongelman aiheuttajaan eli liian pieniin kaatoihin ja virheellisesti rakennettuun katealustaan ja alustan materiaaliin.

Kuva 3. Yksiön sisäkatto.

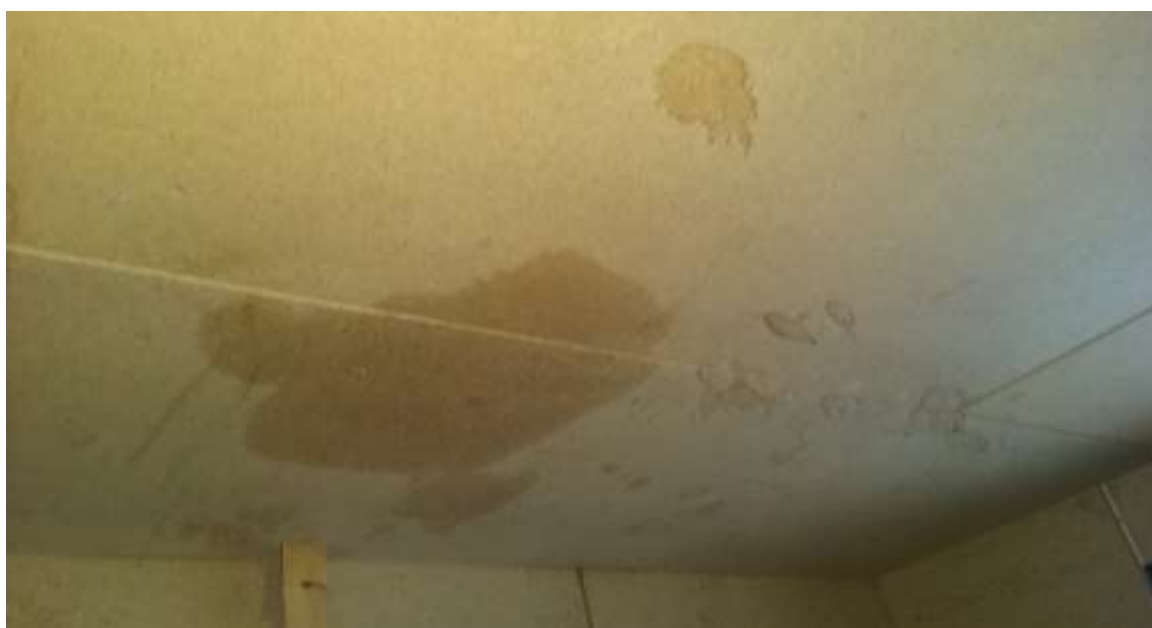
Kuva 4. Varaston sisäkatto.

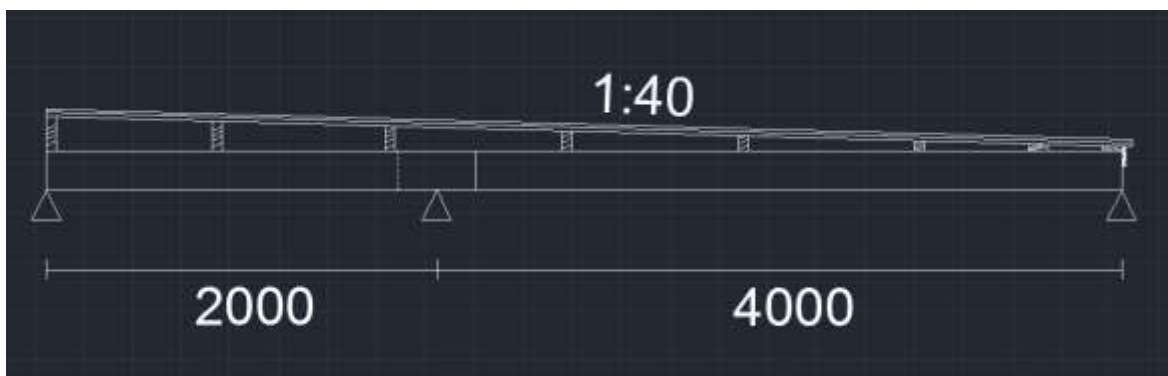
Kuva 5. Periaatekuva uudesta kattorakenteesta.

Katon rakenteessa päädyttiin seuraavanlaiseen ratkaisuun. Olemassa oleva kattopalkisto k600 mm jaotuksella jätettäisiin paikalleen. Palkit ovat kaadon suuntaan. Palkkeja vasten kohtisuoraan asennettaisiin k1000 mm jaolla uusi palkisto kokoluokiltaan (175*48) mm, (150*48) mm, (125*48) mm, (100*48) mm jne. Tällöin saataisiin rakennettua kaatoa 25 mm metriä kohden, eli 2,5 %. Tämän päälle asennettaisiin kaadon suuntaan harvalaudoitus k300 mm jaolla sekä katteen asennusalustaksi 15 mm paksuinen homesuojattu ja ympäriontattu OSB-levy. Tällä ratkaisulla saataisiin helposti aikaan tasainen kaato ja riittävän kantava rakenne helpolla asennustavalla.

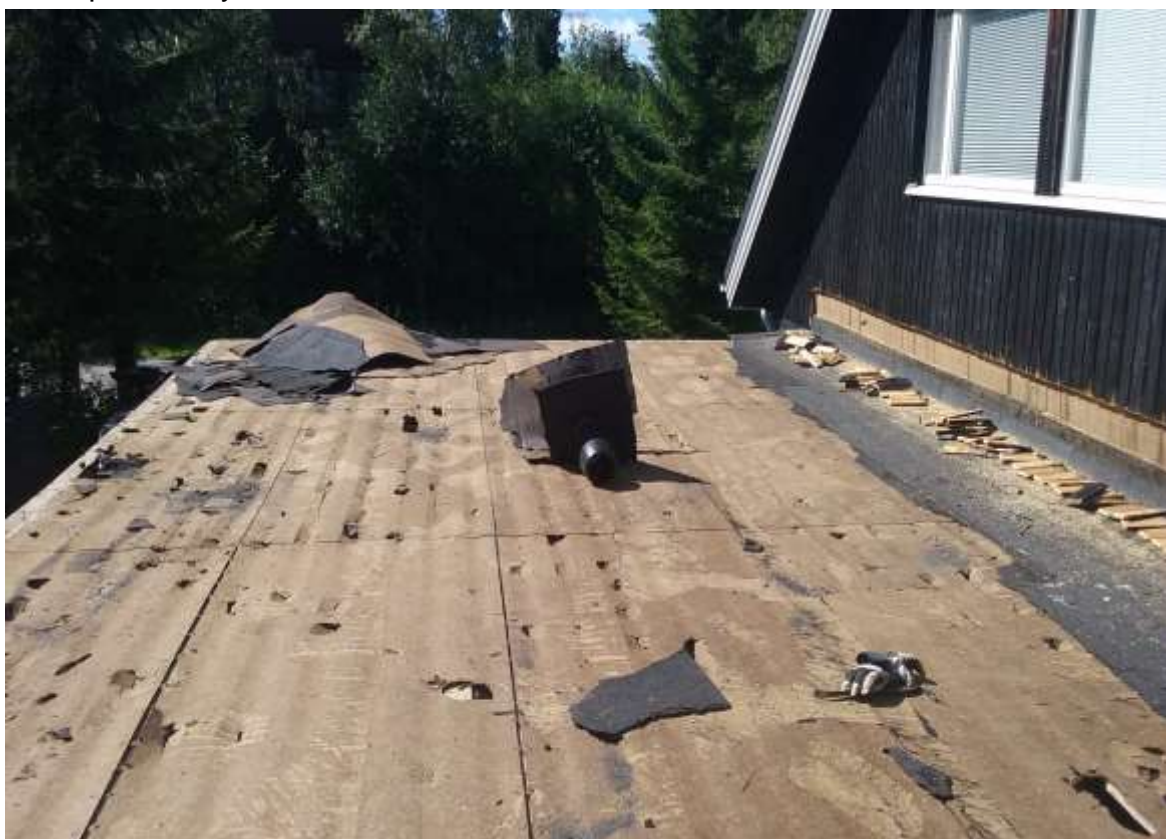
Kuva 6. Purkutyö vauhdissa.

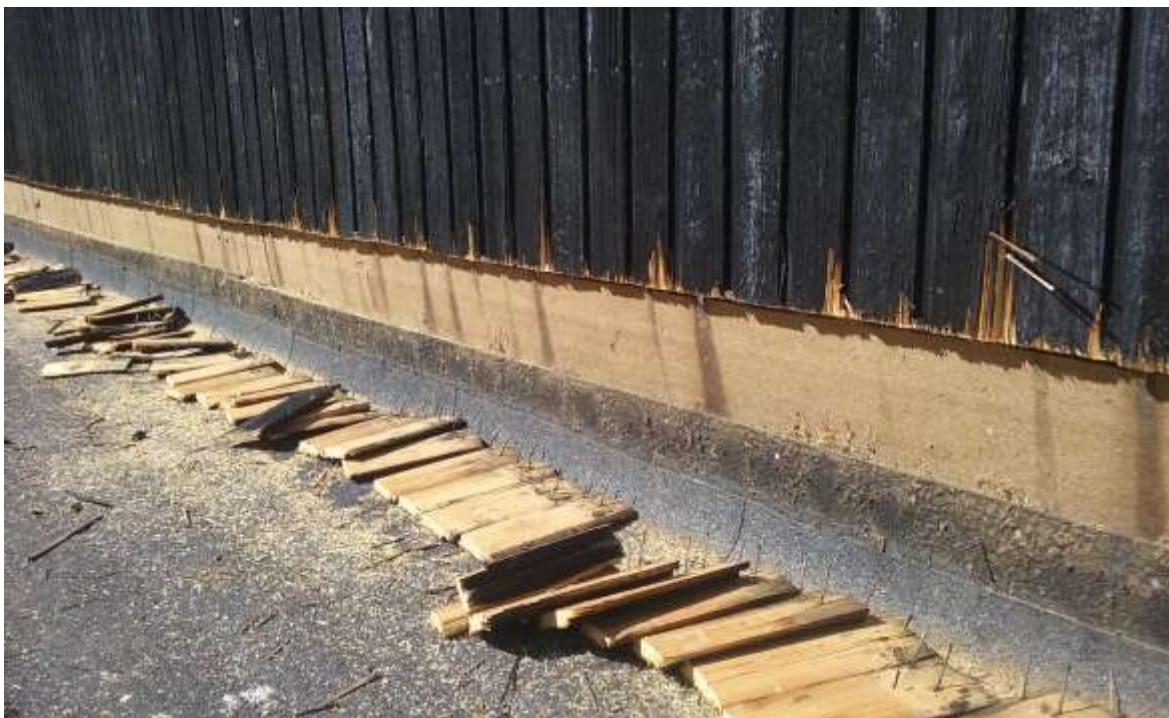
Purkutyö aloitettiin irrottamalla kattoa kiertävät pellitykset (kuva 2, sivu 12). Nämä olivat hyvässä kunnossa, joten ne säilytettiin myöhempää käyttöä varten. Sen jälkeen alkoi työläin vaihe eli vanhan kattuhuovan poistaminen. Huopaa oli parhaimmillaan neljä kerrosta päällekkäin, joten kovin isoina paloina purkutyö ei onnistunut. Alin huopakerros lähti kuitenkin kuin itsestään irti bituliittilevyn pinnasta helpottaen purkutyötä. Kattuhuovan poistamisen yhteydessä tehtiin myös nostovaraus talon seinään uudelle kattopinnalle lyhentämällä talon päädyn ulkoverhouslaidoitusta. Näiden työvaiheiden jälkeen paljastui alustan karu kunto (kuva 6) sekä itse talon päädyn ulkoverhouksen korjaustarve (kuva 7). Tuulensuojana olevasta bituliittilevystä näki selvästi, miten ulkoverhouksen pystysaumoista läpi päässyt vesi oli kostuttanut tuulesuojalevyä. Ulkoverhouksen takaa puuttui myös asiallinen tuuletusväli.

Kuva 7. Katon liittyminen talon ulkoverhoukseen.

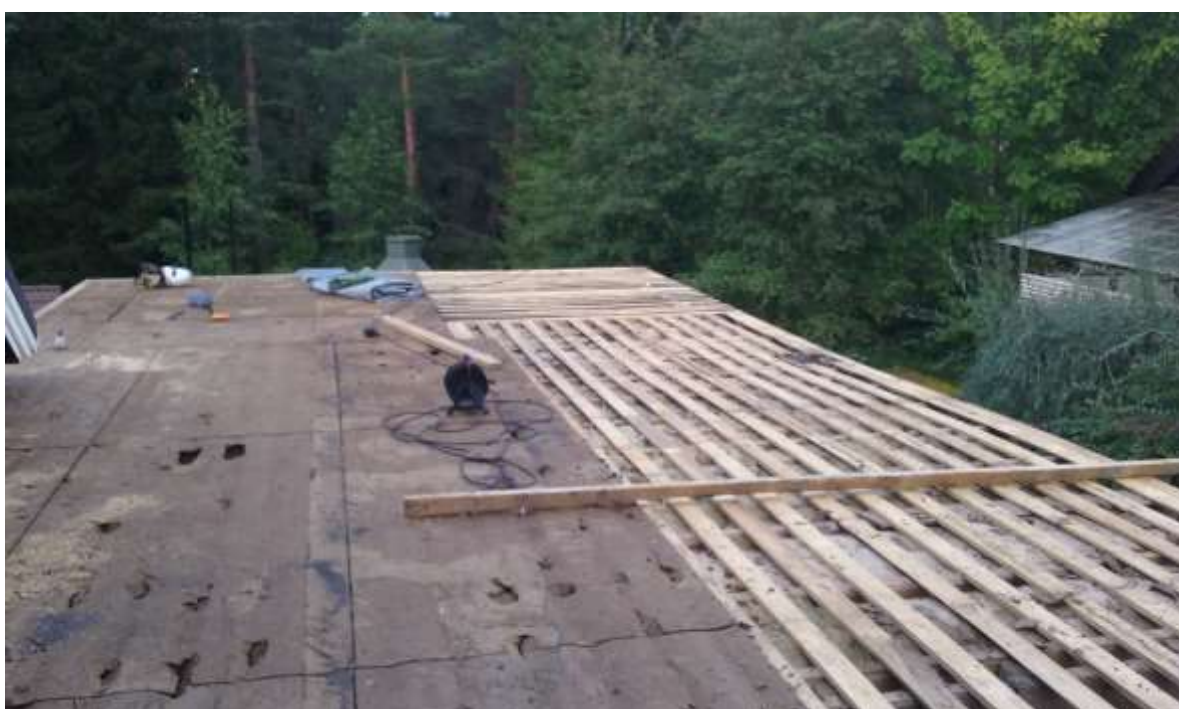
Kuva 8. Puolet bituliittilevystä poistettuna.

Purkutyötä jatkettiin poistamalla katteen alustana ollut bituliittilevy pieninä palasina (kuva 8). Näin saatiin esiin itse katon rakenne ja yksiön yläpohja. Tällä kertaa paljastui pari vanhaa vuotokohtaa (kuvat 9 ja 10) sekä villoituksen seassa oleva viemärin tuuletusputki (kuva 11). Kuvista 9 ja 10 näkyy hyvin, miten pitkään jatkunut vuoto on alkanut lahottamaan puurakenteita. Kuvassa 11 näkyy selvästi,

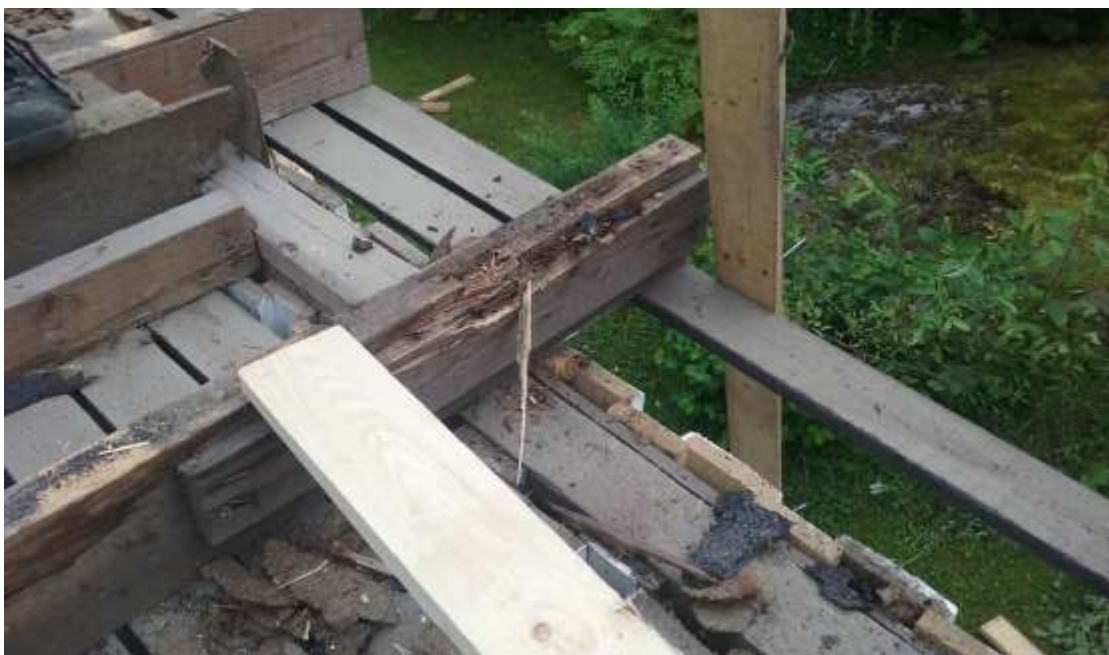
Kuva 9. Vanhan kattokaivon paikka.

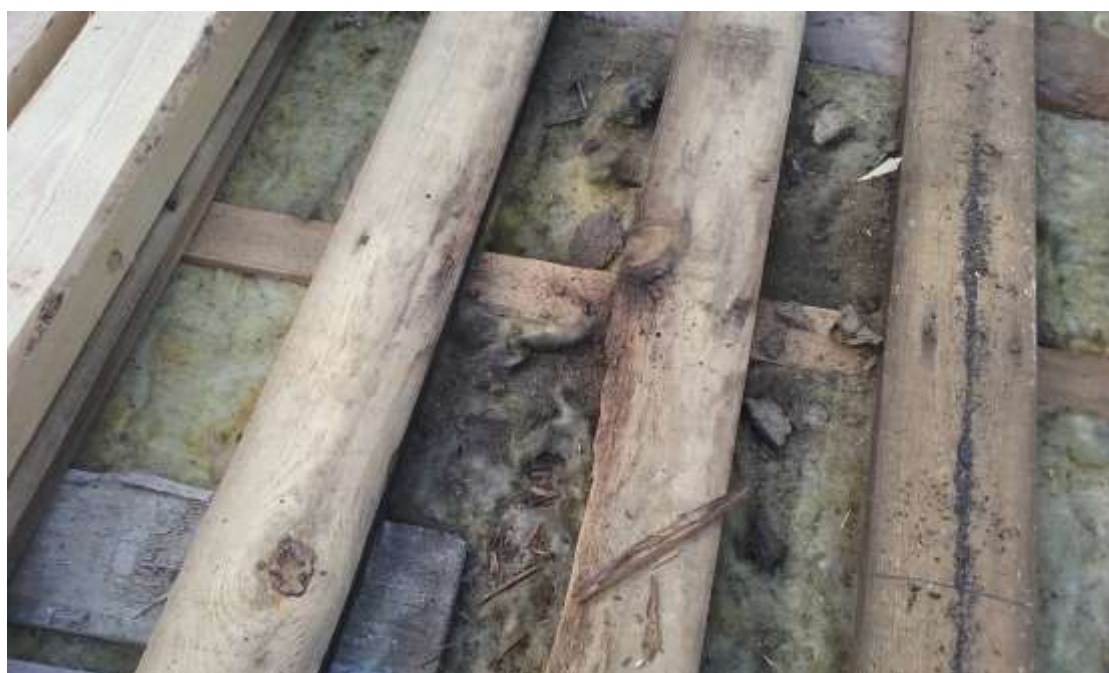
Kuva 10. Vanha vuotokohta .

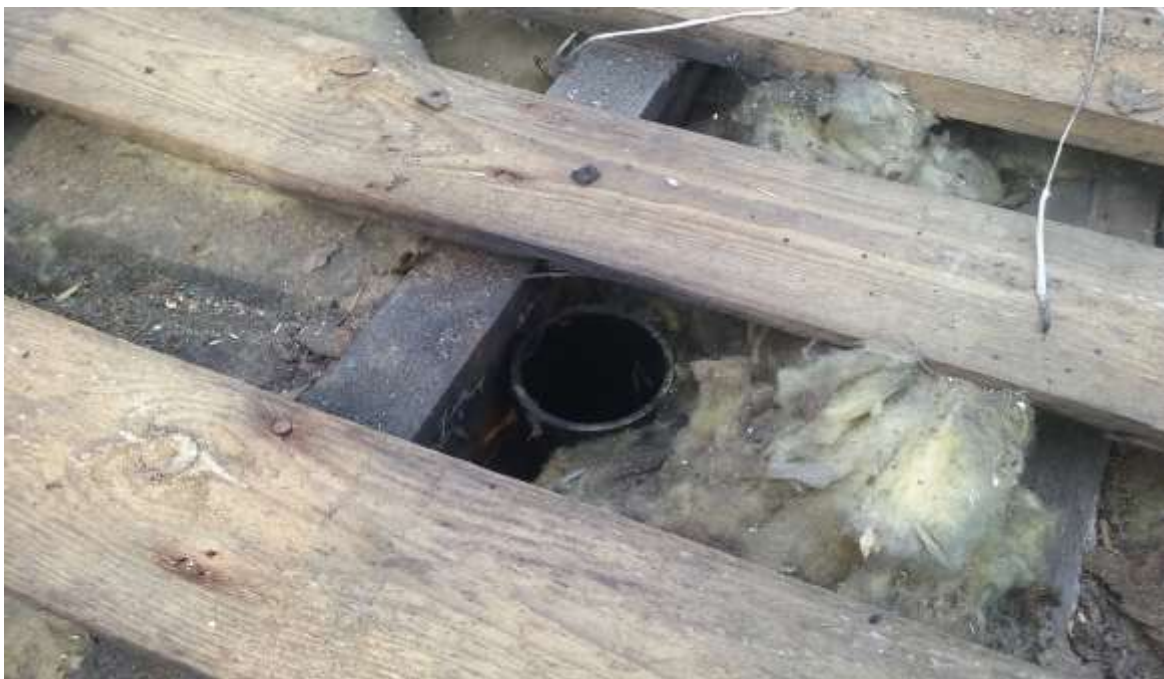
miten viemäristä nouseva kosteus on vaikuttanut läheisiin puurakenteisiin. Rakenteet olivat tummuneet selvästi viemärin tuuletusputken ja läheisen alipainetuuletin väliltä. Vaurioituneet materiaalit poistettiin. Muuten olemassa olevasta rakenteesta poistettiin ainoastaan uutta kattorakennetta haittaava laudoitus, sillä katon rakenteen kohotuksesta johtuen suurin osa jäisi uuden rakenteen alle piiloon. Lisäksi vanhan rakenteen laudoitus toimi hyvänä työskentelyalustana.

Kuva 11. Yksiön viemärin tuuletusputki.

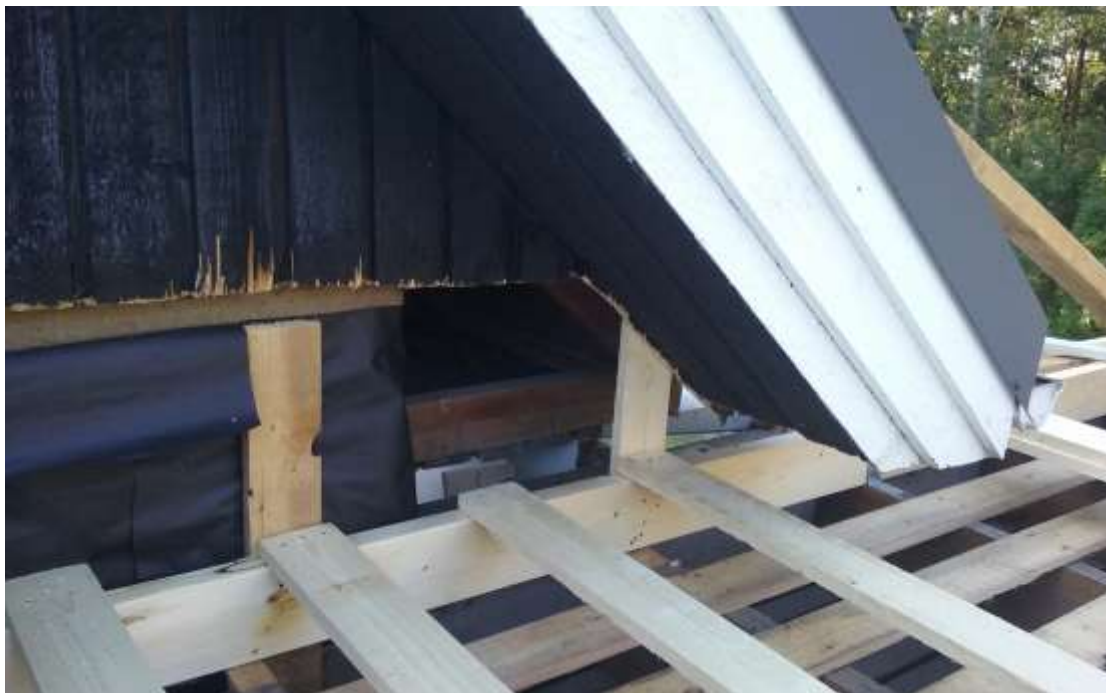
Kuva 12. Uuden kattorakenteen liittyminen talon räystääseen.

Eristyspaksuutta ei lähdetty kasvattamaan, koska se ei rakenteen mataluuden vuoksi ollut mahdollista. Kuvasta 12 näkyy, kuinka lähelle uusi katto korotuksineen tulee talon räystästä. Rungon rakentamisen yhteydessä yksiön yläpohjan eristystä kuitenkin parannettiin korjaamalla villojen asentoa sekä lisäämällä puhallusvillaa tarpeen ja mahdollisuuksien mukaan. Samalla myös yläpohjan höyrinsulussa havaittiin puutteita. Matalassa huonosti tuulettuvassa rakenteessa höyrinsulun merkitys korostuu, sillä tuuletus ei välttämättä riitä poistamaan yläpohjaan kertynyttä kosteutta (Toimivat katot 2013, 13). Höyrinsulkua ei lähdetty ylhäältä käsin kuitenkaan korjaamaan, sillä se olisi helpompaa toteuttaa yksiön sisältä käsin. Kattopanelointi yksiön sisällä uusitaan sisäremontin yhteydessä joka tapauksessa lähitulevaisuudessa, joten samalla voitaisiin uusia myös höyrinsulku helposti. Lisäksi käyttämällä esim. 30 mm alumiinipinnoitettua polyuretaanilevyä voitaisiin samalla parantaa myös rakenteen lämmöneristystä.

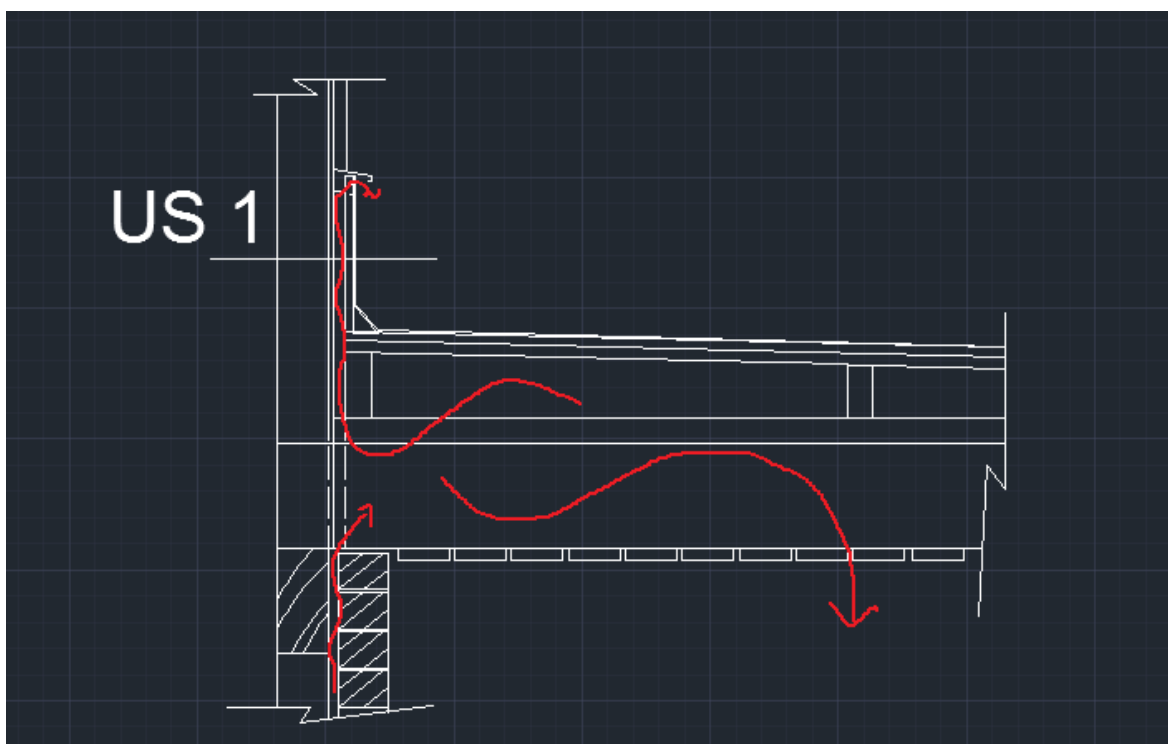
Kuva 13. Katon liittyminen talon seinään katoksen kylmässä käytävätilassa.

Kattorakenteen liittymisessä talon seinään tehtiin myös tuuletuksen suhteen muutoksia. Talon julkisivusta puuttui tuuletusrako, joten katon ylösnosto rakennettiin siten, että tuuletusrimoitusta on mahdollista jatkaa julkisivun uusimisen yhteydessä. Lisäksi tuulensuojausta parannettiin asentamalla tuulensuojapaperi tuulensuojabituliittilevyn päälle. Tämä siksi, että levyssä oli jonkin verran reikiä ja saumoissa oli rakoa. Periaatekuva liittymisestä näkyy kuvassa 13. Liittymiskohdan alapuolinen tila on kylmää tilaa.

- Runko + mineraalivilla 125 mm
- Bituliittituulensuojalevy 13 mm
- Bitumituulensuojapaperi 0,5 mm
- Laudoitus k600 jaolla + tuuletusväli 22 mm
- OSB-levy 15mm
- Alus- ja päällyshuopa VL80 5 mm, ylösnostot huopanauloilla varmistettuina.

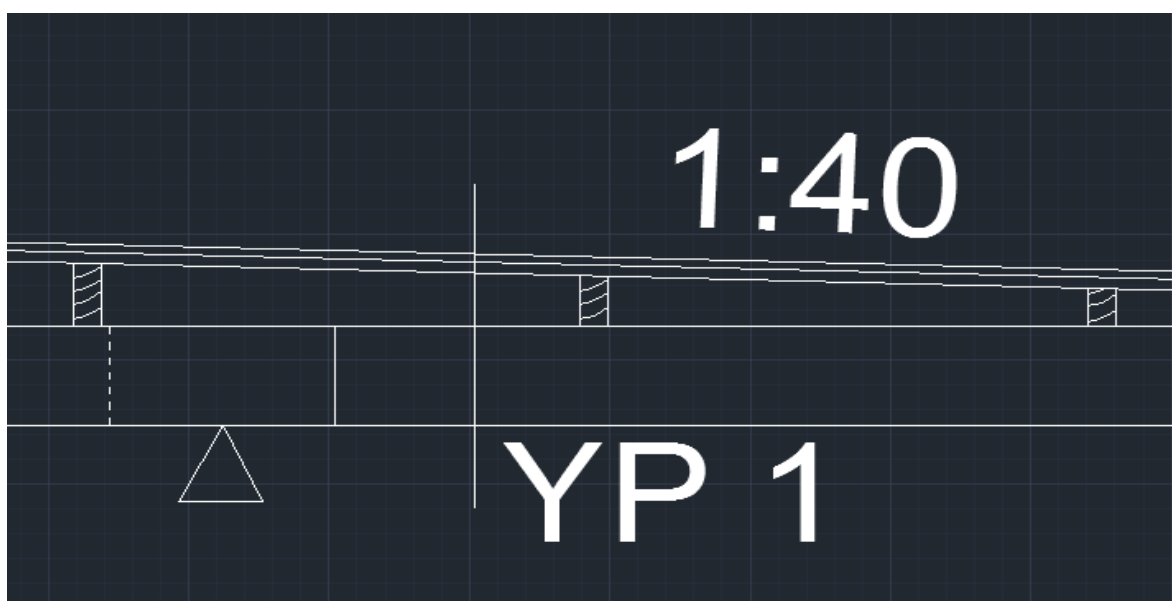
Kuva 14. Yläpohjan rakenne periaatekuvana

- Sisäpanelointi 15mm
- Kantava palkisto 200 mm + mineraalivilla 200 mm
- Kantava palkisto 50 mm – 175 mm + tuuletusrako
- Koolaus 22 mm k300 jaolla
- OSB levy 15 mm
- Alus- ja päällyshuopa VL80 5 mm.

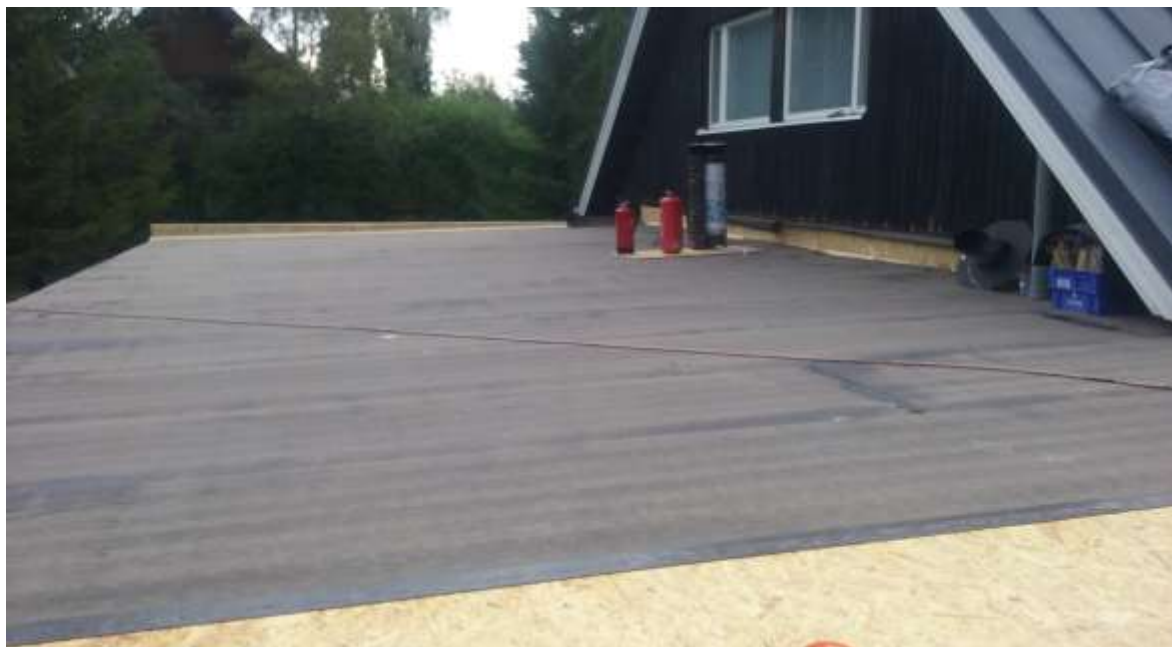
Kuva 16. Aluskermin asennusta.

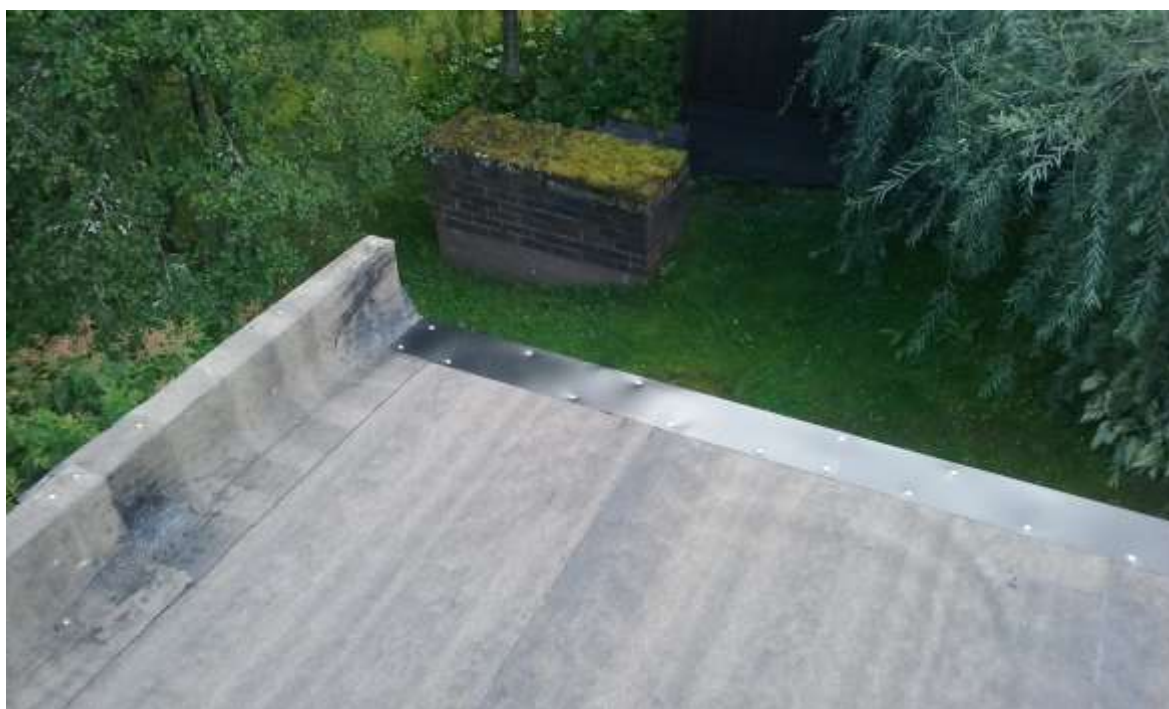
Kuva 17. Aluskermi asennettuna ja räystäspellit kiinnitettyinä.

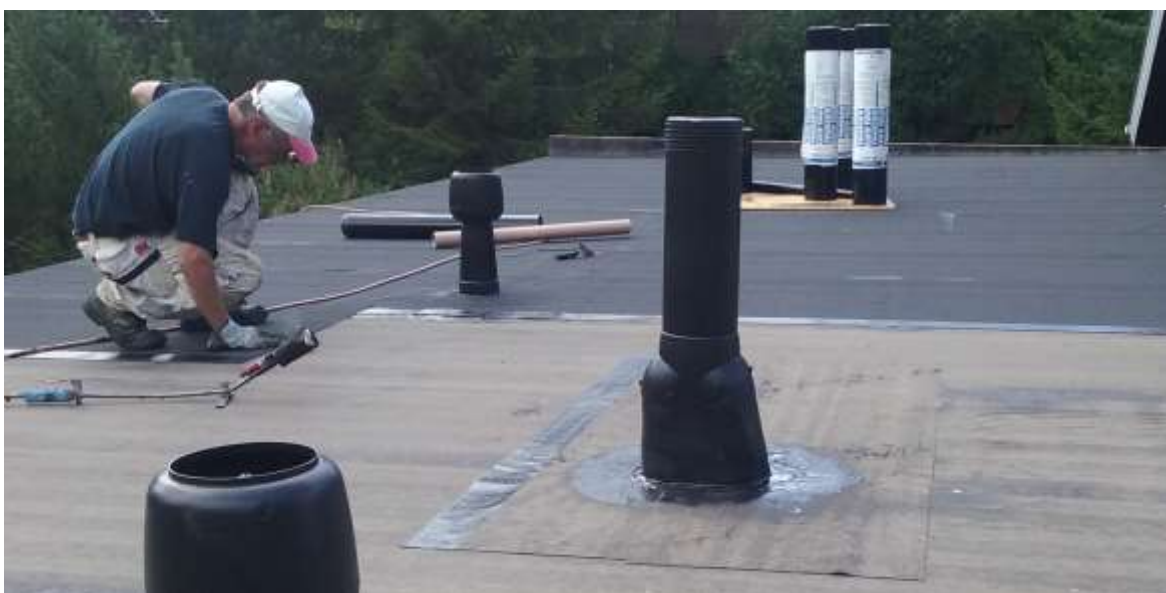
Kuvassa 19 näkyy läpivientien käytännön toteuttamisesta. Viemärin tuuletusputken yläpuolelle asennetaan vielä kiilamainen pala ohjaamaan veden sivuilta ohi läpiviennin. Viemärin tuuletusputkessa tulee käyttää tasakaton läpivientilaippaa, sillä tavallisessa laipassa kulmaa saa tarpeeksi pystysuoraan.

Kuva 19. Lämpivientien valmistelua.

Parantamistakin olisi toki ollut. Läpivientien kiiloihin ja räystäään tippapeltiin olisi pitänyt kiinnittää enemmän huomiota. Läpivientien yläpuoliset kiilaukset olisi pitänyt tehdä isompina ja paksumpina, jotta ne olisivat toimineet kunnolla, ja tippapellit olisi mahdollisesti pitänyt upottaa levyyn. Joissain näissä kohdissa vesi pääsee lyhytaikaisesti lammikoitumaan lievästi. Toki korjausrakentamisen jälkeen katolla saa esiintyä pieniä lähinnä saumoista johtuvia alle 15 mm lätäköitä (Toimivat katot 2013, 43). Loiva katto on todellakin vaativin kattomuoto ja niin suunnitelmissa kuin työmaallakin tulisi kaikki yrittää ottaa huomioon.

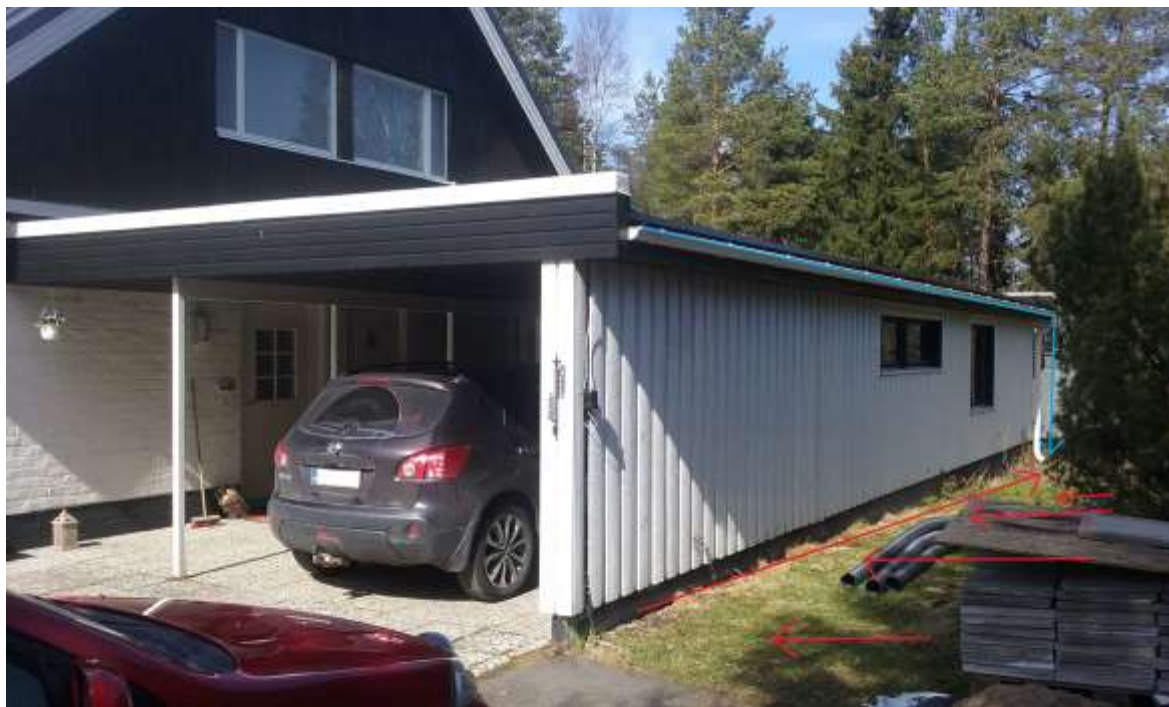
Ainoa jäljelle jäävä ongelma sadevesissä on enää maasto, joka kallistaa koko katon pitkältä sivulta rakennukseen päin. Tämä asia on suunniteltu korjattavaksi salaojaputkella lähitulevaisuudessa. Vaikkakin kallio on pinnassa, on salaojaputki mahdollista upottaa koko matkalle (kuva 20).

Kuva 20. Sadevesien poisjohtaminen.

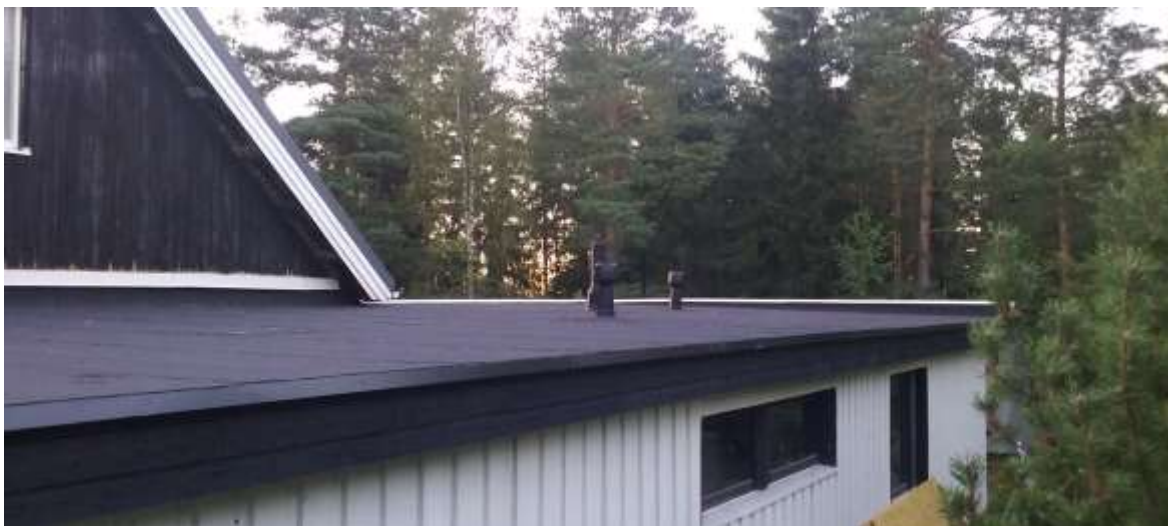
Itse kermien hitsaustyössä kuuma hellekeli antoi oman haastavuutensa. Liimapinta täytyi saada sopivan kuumaksi, ja helposti se menikin jopa liian kuumaksi. Tästä on muistutuksena muutamat kengänjäljet valmiissa kattopinnassa.

Kuva 21. Valmista kattopintaa
