Elinkaarisuunnitelma, kohteena Evakkotie 75

Insinööri (AMK)

Rakennustekniikka

Kevät 2016

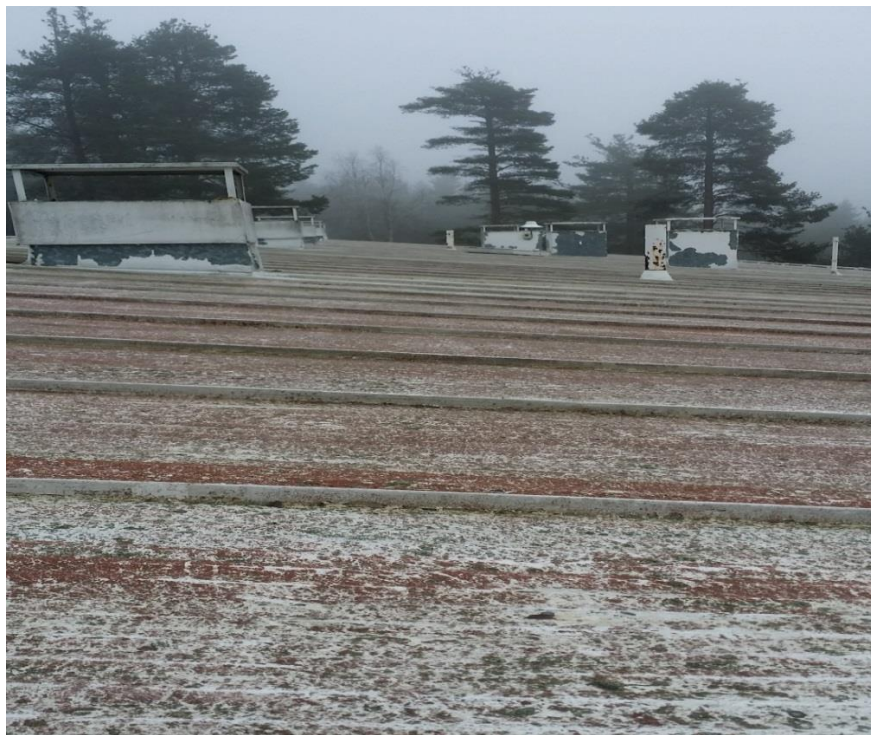
Rakennuksessa I on yksilappeinen pulpettikatto, jonka kaltevuudeksi arvioitiin mittaustulosten perusteella 1:6. Katon pinta-ala on 630 m². Katemateriaalina on sinkitty ja kaksinkertaisesti konesaumattu peltikate, jonka alla on ruodelaudoitus 15 cm jaolla. Katteen maalipinta on pahasti hilseillyt korroosion vaikutuksesta (kuva 7). Vuotokohtien todennäköisyys on suuri erityisesti läpivientien ja saumojen taitekohdissa. Rakennekuvien mukaan kattorakenteessa ei ole aluskatetta, joten mahdollinen peltikatteen alapintaan tiivistyvä kondenssivesi voi kastella yläpohjarakennetta, mikäli yläpohjan tuuletus ei ole riittävä. Tätä silmälläpitäen tulisi kohteen yläpohjassa suorittaa perusteellinen kuntotutkimus.

Kuva 7. Talo I:n vesikate

Talo I:n vesikate on kärsinyt laajasti korroosio vaurioita. Lisäksi kattorakenteesta puuttuva aluskate lisää riskiä yläpohjan kosteusvaurioille. Vesikaton jäljellä oleva käyttöikä on 10 – 15 vuotta. Suositeltu korjaustoimenpide on laaja kattoremontti, joka sisältää uuden vesikatteen, räystäskourujen ja aluskatteen uusimisen.

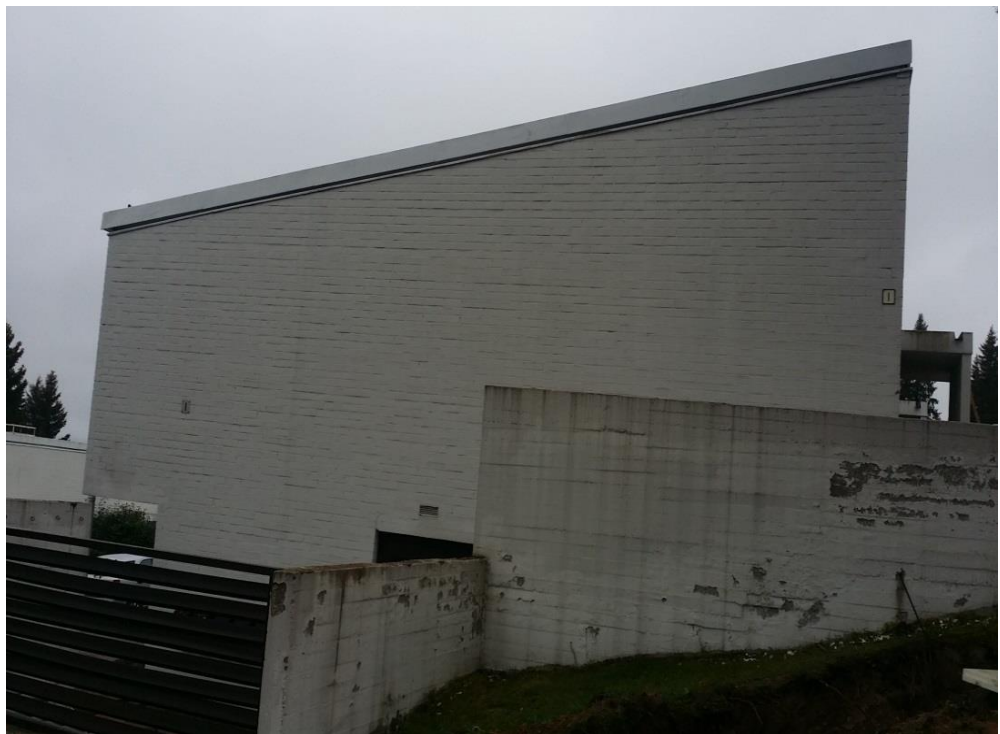
Taloissa ei ole räystäitä, vaan kattomuodot mukailevat seinälinjaa (kuva 8). Tämä räystäätön kattorakenne on tyypillinen 1970-luvulla rakennetuissa rakennuksissa. Räystäättömyys on sinänsä arkkitehtuurisesti hieno, mutta ei anna ulkoseinille ja perustuksille suojaa viistosateelta, joten se on kosteusteknisesti riskirakenne. Vedenpoisto katolta tapahtuu veden valuessa alaräystäällä sijaitsevaan vesikouruun, josta ne ohjataan syöksytorvien kautta avo-ojaan. Räystääskourujen kuntoa ei tarkastettu.

Kuva 8. Talo I:n pääty

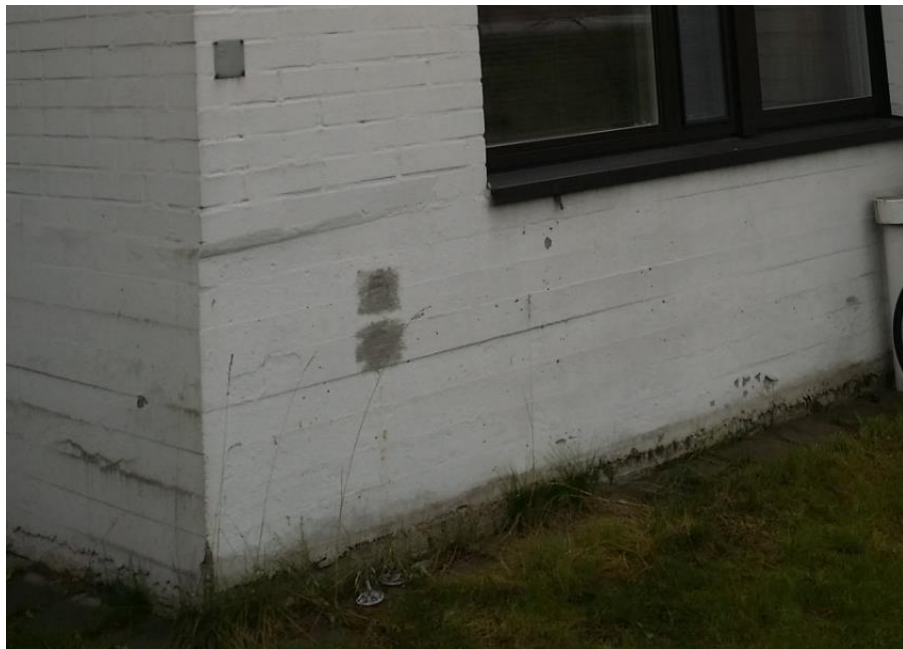
Perusmuurit ovat silmämääräisesti arvioituna ulkoisesti kauttaaltaan suhteellisen hyvässä kunnossa, lukuun ottamatta paikoitellen irronnutta perusmuurin rappauspintaa. Kiinteistöissä suoritettiin marraskuussa 2014 Inspecta Oy:n toimesta aistinvarainen tarkastus ja pintakosteusmittaus, jolloin havaittiin kohonneita pintakosteuden vertailuarvoja ja paikoin voimakasta mikrobiperäistä hajua (liite 2). I talon huoneistojen sisäseinien alaosissa havaittiin kosteusvaurioita sekä maalipinnan kuplimista. Näiden syiksi arvioitiin salaojien toimimattomuus sekä puutteellinen perusmuurin vedeneristys. Tämä vaurioriski on olemassa jokaisessa neljässä rakennuksessa. Huomioni kiinnitti myös rakennuksen sokkelissa kiinni kasvava kasvillisuus (kuva 9).

Kuva 9. Sokkelin vierus

Perustusten ja niiden kuivatusjärjestelmän korjaustarve on ilmeinen niin rakennusten elinkaaren kuin asuinterveellisyyden kannalta, sillä rakennuksissa on joskus havaittu sisäilmaongelmia syntyneiden mikrobivaurioiden vuoksi. Toimiva salaojajärjestelmä ja vettä läpäisemätön perusmuuri pidentää huomattavasti rakennuksen käyttöikä. Rakennuksessa nykyisin olevat tiilisalaojat eivät vastaa enää nykymääräyksiä, ja niiden nykykuntoa voidaan vain arvailla. Salaojaputket voivat olla mahdollisesti lohkeilleet.

Vanhat tiiliset salaojat puretaan ja tilalle asennetaan uudet tuplarakenteiset polyeteeniputket ja tarkastuskaivot salaojasuunnitelmien mukaan. Salaojaputkia asennettaessa on huomioitava, että salaojaputket kulkevat anturalinjan alapuolella ja vähintään 0,1 m paksuisen salaojasorapatjan päällä.

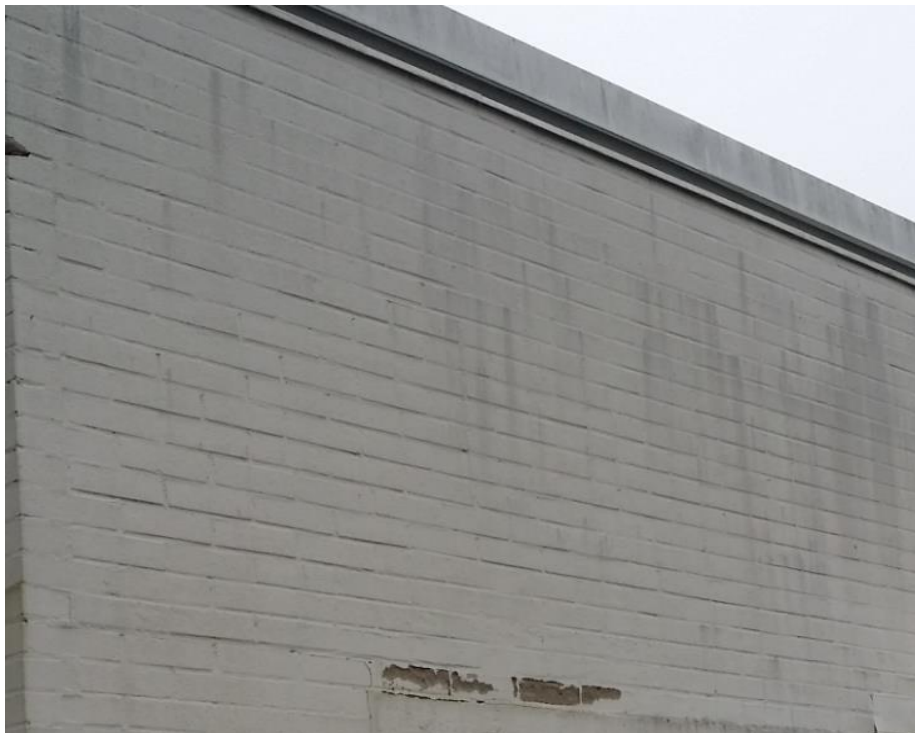
Ulkoseinien kunto on silmämääräisesti arvioituna hyvä eikä ulkoisia vaurion merkkejä ollut nähtävissä muutamaa poikkeusta lukuun ottamatta. Seinissä on paikoin rappauspinta irronnut, mikä on mahdollisesti pakkasrapautumisen aiheuttamaa (kuva 11). Osasta tiilisaumauksista laasti on irronnut. Lähinnä esteettisenä häirtana ulkoseinäverhous on joiltain kohdin tummunut katolta valuvan veden vaikutuksesta. Kohteessa tulisi suorittaa tarkemmat tutkimukset seinässä olevasta eristeestä mahdollisten mikrobi- ja kosteusvaurioiden varalta.

Kuva 11. Julkisivussa paikoin irronnutta rappausta ja pinnan värjäntymistä

Ulkoseinän rakennetta voidaan pitää riskirakenteena kuorimuurauksen ja eristeen välistä puuttuvan tuuletusraon vuoksi. Koska tiiliverhous ja saumalaasti läpäisevät hyvin vettä ja mahdollinen kosteus eristetilassa ei pääse valumaan tai tuulettumaan rakenteesta pois, aiheuttaa se hyvin otolliset olosuhteet mikrobivaurioille. Mikäli eristeet ovat märkiä ja muurauksen laastipurseet painavat eristettä kasaan, on niillä heikentävä vaikutus myös seinän lämmöneristävyyteen. Lisäksi räystäiden puuttuminen lisää viistosateen rasitusta seinille.
