Opinnäytetyö (YAMK)

BETONISTEN JULKISIVU- RAKENTEIDEN LISÄ- JA SEURANTAKUNTOTUTKIMUKSET

Toukokuu 2016 | 88 sivua + liitteet 59 sivua

ADDITIONAL AND MONITORING CONDITION INVESTIGATIONS OF CONCRETE FACADES AND BALCONIES

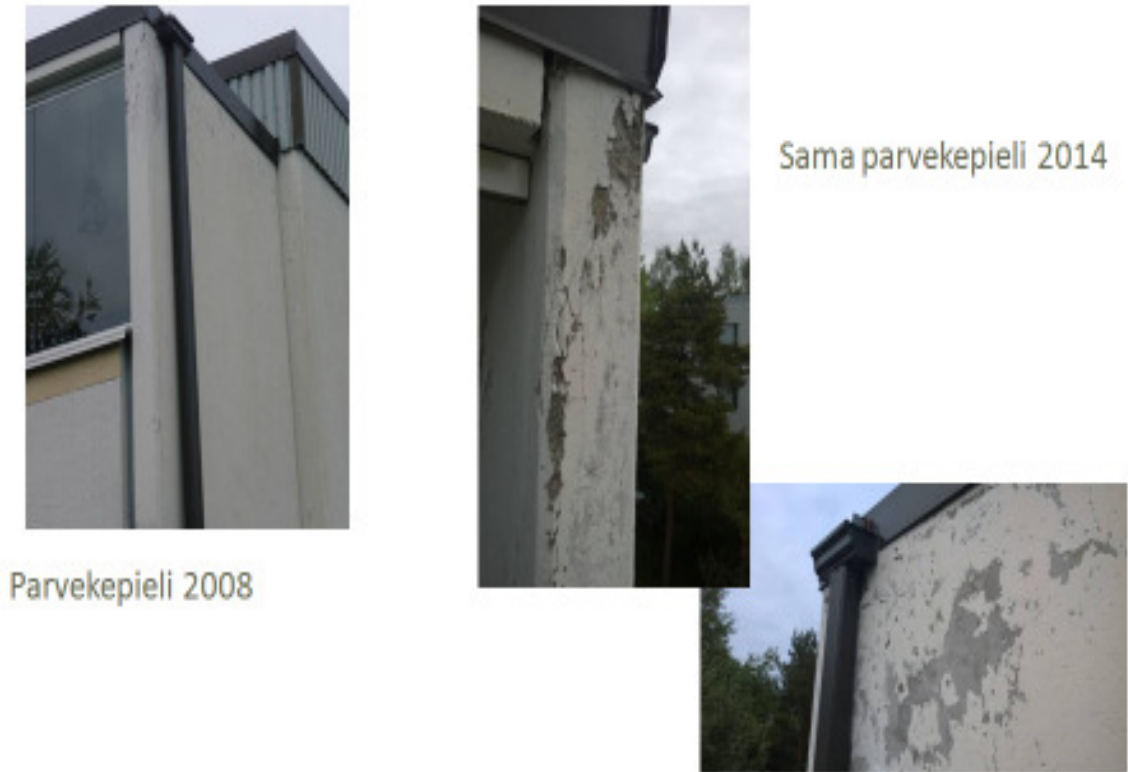
Kuva 3: Parvekepieliseinän vaurioitumisen eteneminen kuntotutkimuksien välillä (Ranki;ym., 2015).

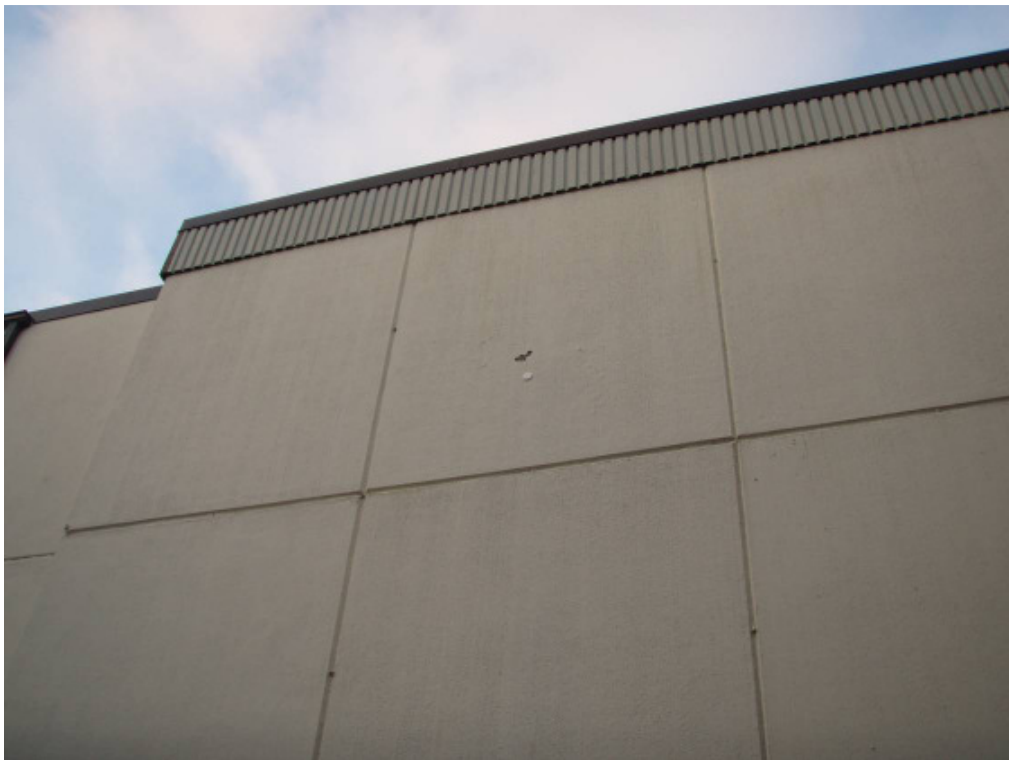
Seurantakuntotutkimuksen perusteella kohteen julkisivuissa ei ollut lähitulevaisuudessa odotettavissa merkittäviä korroosiovaurioita. Seurantakuntotutkimuksessa julkisivuissa havaittiin jonkin verran pakkasrapautumisen aiheuttamia vaurioita. Vauriot eivät kuitenkaan olleet olennaisesti edenneet vuoden 1999 jälkeen. Lähivuosina julkisivuissa oli odotettavissa yksittäisiä, paikallisia pakkasrapautumisvaurioita.

Kuva 9: Kohteen julkisivuelementissä esiintynyttä vähäistä maalipinnoitteen irtoilua vuoden 2008 kuntotutkimuksessa.

Seurantakuntotutkimuksessa suositeltiin, että julkisivuihin tehdyn kunnostuksen käyttöikä hyödynnetään vielä noin 5-7 vuotta kevyiden kunnostusten avulla. Lisäksi suositeltiin, että noin viiden vuoden kuluttua selvitetään julkisivurakenteiden rapautumistilanne ja päätetään tarkemmin ko. rakenteisiin soveltuva korjausvaihtoehto.

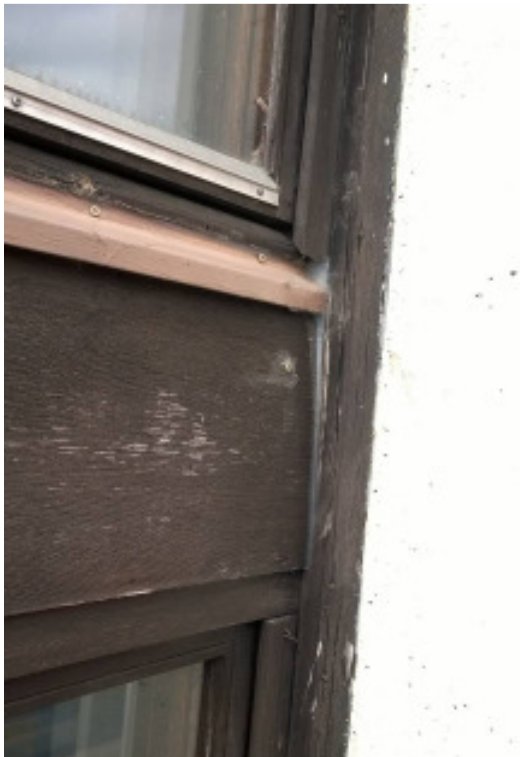
Julkisivujen betonirakenteisilla alueilla kosteustekninen toimivuus on tällä hetkellä kohdalainen. Julkisivujen kosteusteknistä toimivuutta heikentävät elementtisaumojen paikallinen halkeilu, vesikaton räystäältä puuttuva vastapelti sekä seinien vierustoilta puuttuvat sepelikaistat. Julkisivujen maalipinnoitteet ovat pääosin kunnossa. Porrashuoneiden julkisivuissa vaneri- ja profiilipeltiverhoiluilla alueilla todettiin vanerilevyjen käyritymistä ja levyjen välisten liitosten aukeamista, minkä vuoksi porrashuoneiden julkisivujen kosteustekninen toimivuus on heikko.

Kuva 11: Porrashuoneen kohdan vanerilevyjen vaurioita vuoden 2014 kuntotutkimuksessa.

Koska julkisivujen vaurioituminen ei ole edennyt merkittävästi edellisen kuntotutkimuksen jälkeen, suositeltiin seurantakuntotutkimuksessa, että julkisivuille tehdään tässä vaiheessa vain kevyitä, kosteusrasitusta alentavia toimenpiteitä (mm. elementtisaumojen uusiminen, vastapellin lisääminen räystäälle, profiilipeltiverhoiltujen alueiden korjaukset). Lisäksi suositeltiin, että noin 7-10 vuoden kuluttua selvitetään julkisivurakenteiden vaurioitumistilanne uudestaan ja päätetään jatkotoimenpiteistä.

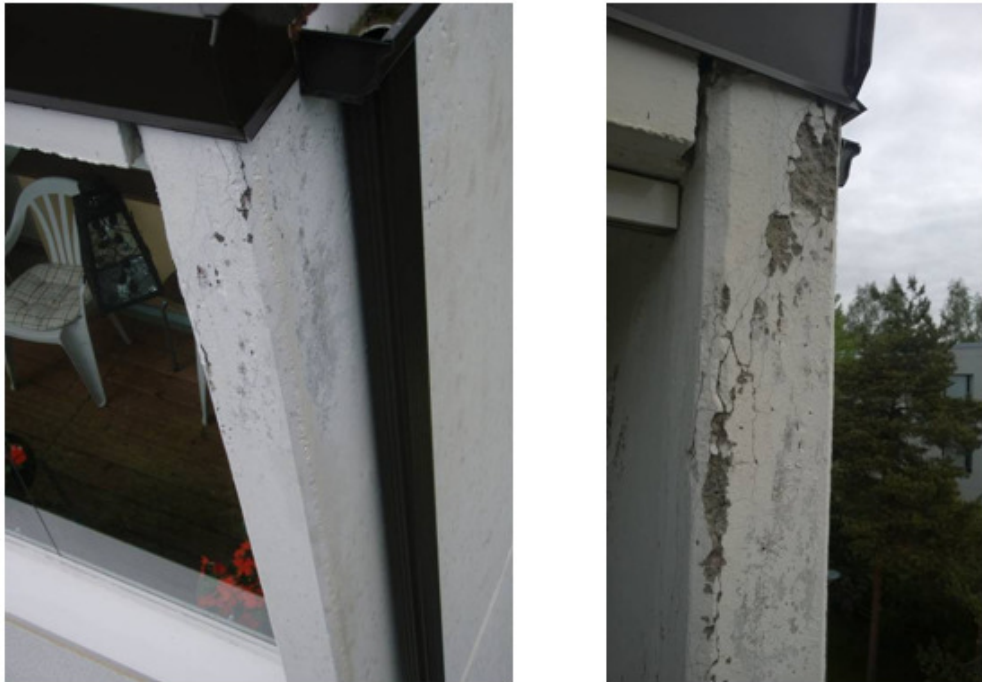
Parvekerakenteissa, erityisesti pieliseinissä, vaurioituminen on edennyt edellisen kuntotutkimuksen jälkeen. Seurantakuntotutkimuksessa suositeltiin parvekkeisiin perusteellista kunnostusta noin 2-3 vuoden kuluessa. Mikäli korjauksia siirretään pidemmälle, pieliseinien pakkasrapautuminen voi edetä siinä määrin, että parvekkeiden korjaaminen ei ole enää teknisesti järkevää vaan ne joudutaan uusimaan. Ennen parvekekorjauksia ylimpien pieliseinien rapautumistilannetta tulee seurata säännöllisesti ja mahdolliset irtoavat betonin kappaleet pudottaa hallitusti alas.

Kuvat 9 ja 10: Vasemmalla talon 1 itäpäädyn ylin pieliseinä vuonna 2008. Oikealla sama pieliseinä vuonna 2014. Pakkasrapautuminen on edennyt pieliseinän etupinnassa, lisäten betonin halkeilua ja irtoilua.

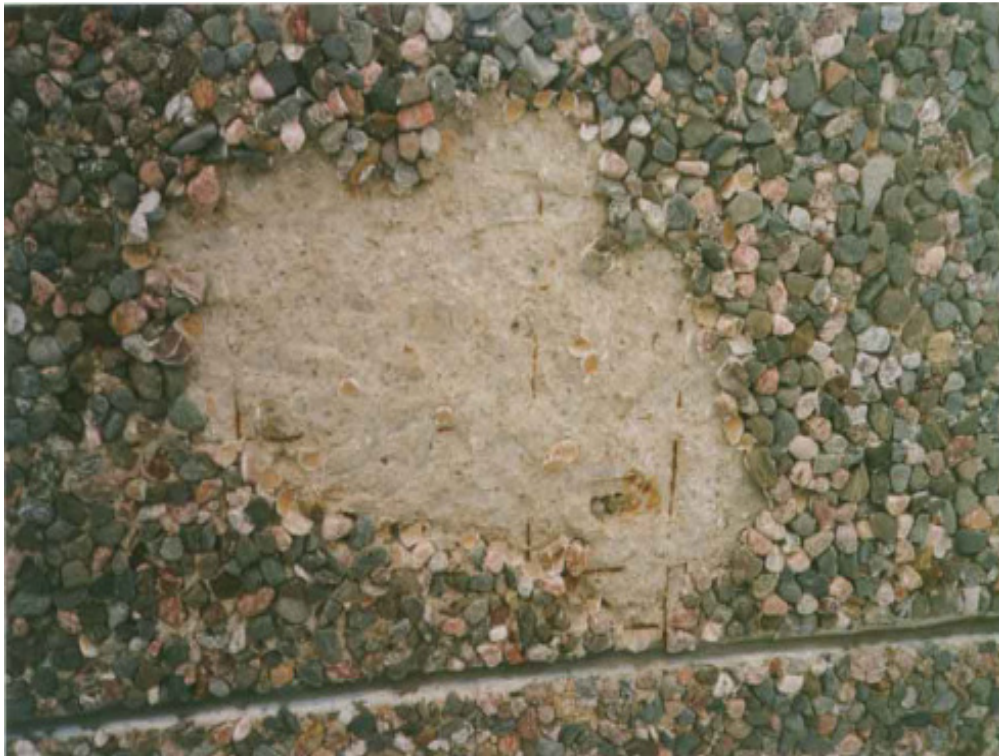
Kuva 16: Vaurioitunut pesubetonielementti vuoden 1998 kuntotutkimuksessa.

Julkisivuihin ehdotetaan tehtäväksi ajoissa peittävää korjausta, jolloin vanhat ulkokuoret voidaan jättää varmistuspultattuina uuden ulkoverhouksen alle.

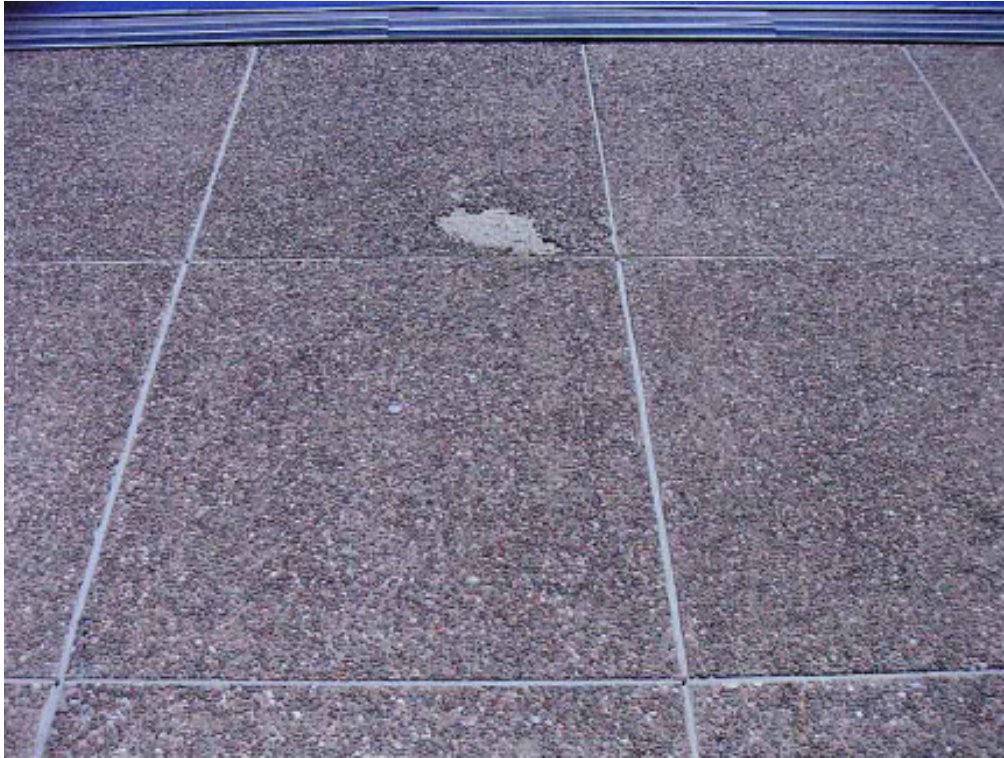
Kuva 17: Kuvassa 10 esitetty elementti vuoden 2006 kuntotutkimuksessa.

Julkisivuihin ehdotetaan peittävää korjausta, lukuun ottamatta talon B kaakkoispäätä, jossa ulkokuori on purettava ja uusittava. Julkisivujen korjaukset olisi tehtävä viimeistään 3-5 vuoden kuluessa, jotta pakkasrapautuminen ei ehdi edetä niin pitkälle, että peittävä korjaus ei enää ole mahdollista. Jo ennen varsinaisia korjauksia on betonikapaleiden putoaminen estettävä talon B kaakkoispäädystä tai ihmisten liikkuminen estettävä sen välittömässä läheisyydessä.

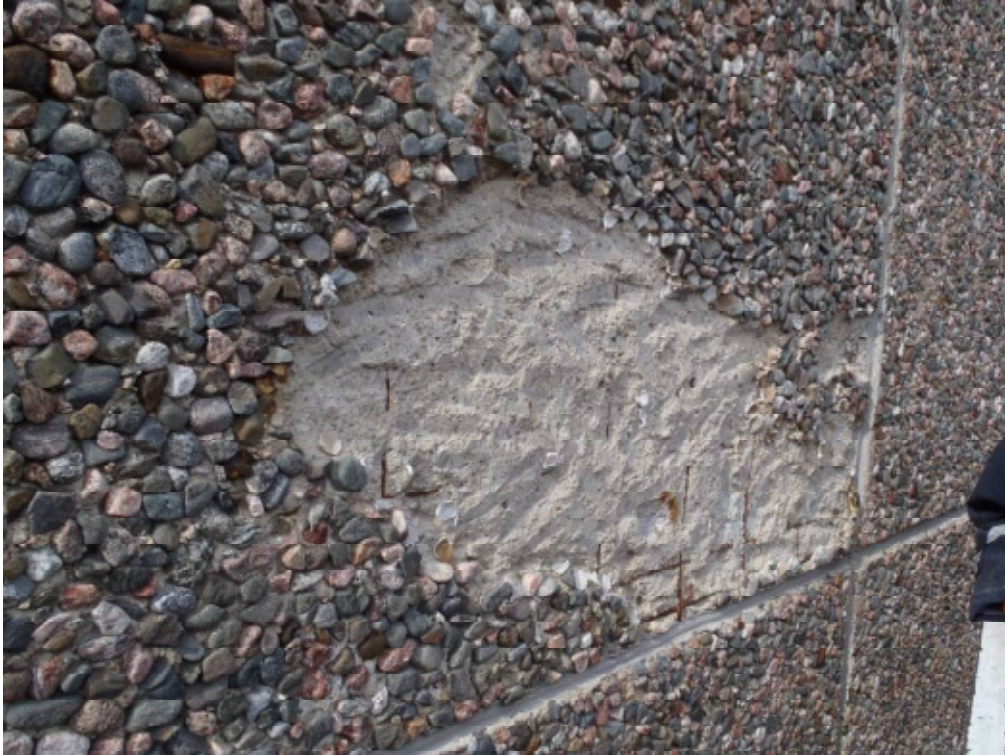
Kuva 18: Kuvissa 16 ja 17 näkyvä elementti vuoden 2013 kuntotutkimuksessa.

Seurantatutkimuksen perusteella aiemmassa tutkimuksessa ehdotetut korjaustavat ovat edelleen soveltuvia ja molempien talojen pitkille julkisivuille ehdotetaan peittävää korjausta ja talon EG (edellisessä tutkimuksessa kutsuttu talo B) päätyjulkisivuille uusimista. Talon AD (edellisessä tutkimuksessa kutsuttu talo A) päätyjulkisivujen korjaustapa määräytynee arkkitehtonisista syistä talon EG päätyjä vastaavaksi.

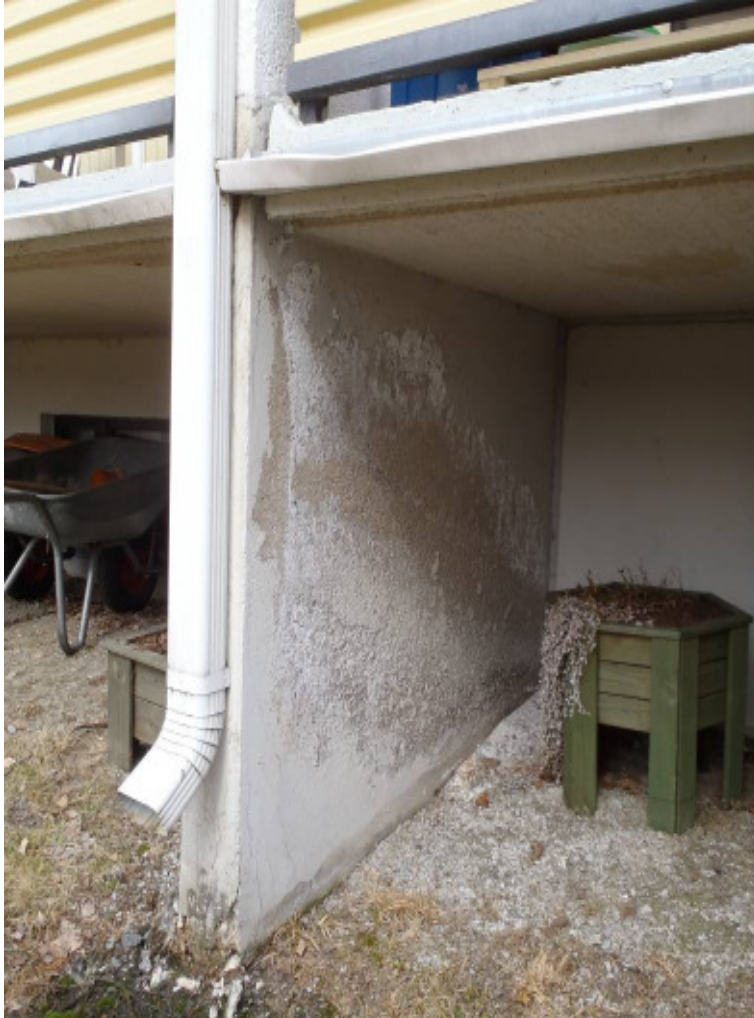
Kuva 19: Parvekkeen maantasokerroksen pieliseinän vaurioita vuoden 2013 kuntotutkimuksissa.

Parvekkeisiin ehdotetaan perusteellista kunnostusta 2 vuoden kuluessa sekä parvekkeiden uusimista.

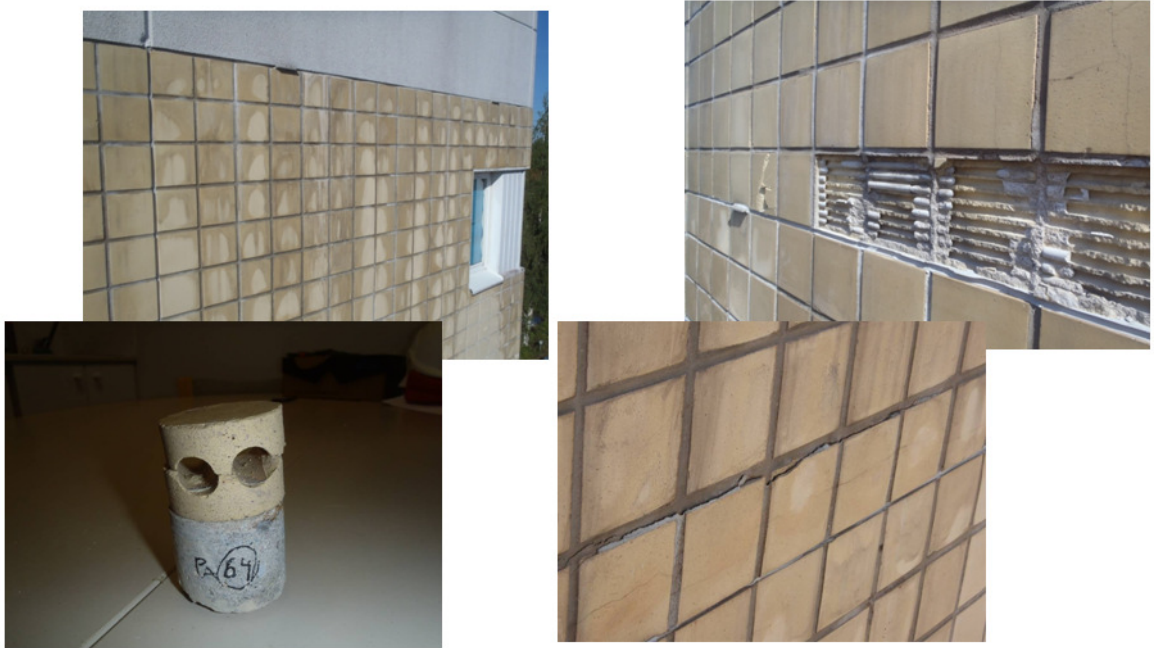
tuissa taloissa. Myös lisätutkimuksen yhteydessä tehtyjen peitepaksuusmittausten perusteella tiililaattapintaisten elementtien ulkokuorissa terästen peitepaksuudet olivat puutteellisia. Lisäkuntotutkimuksen perusteella kaikkien aiemmin tutkimattomien talojen päätyjen julkisivujen vauriot ja odotettava vauriokehitys olivat samankaltaisia kuin jo peruskuntotutkimuksessa tutkituissa kahdessa talossa.

Kuva 22: Peruskuntotutkimuksessa ja lisätutkimuksessa näytteissä ja julkisivuissa havaittuja vaurioita.

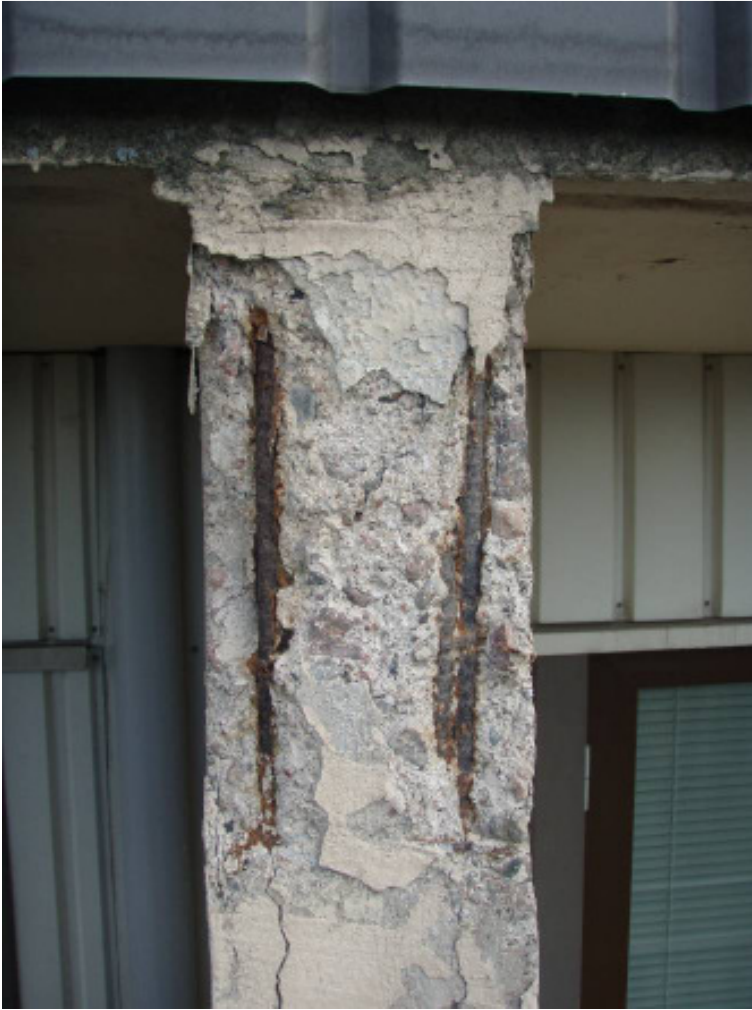
Suurimmassa osassa betoninäytteitä havaittiin laboratoriokokeissa pakkasrapautumaa. Muutamien pieliteinien etureunoissa esiintyy pitkälle edennyttä pakkasrapautumaa. Betonirakenteita vasaroitaessa muutamien parvekelaattojen etunurkissa ja yksittäisten pieliteinien takaosissa todettiin rapautumaan viittaavia normaalia pehmeämpiä kohtia. Lähivuosina on odotettavissa, että pakkasrapautumisvauriot lisääntyvät ja laajenevat etenkin pieliteinien etureunoissa ja ylemmissä pieliteinissä sekä parvekelaattojen etuosissa.

Kuva 24: Perustutkimuksessa pieliseinissä havaittuja vaurioita.

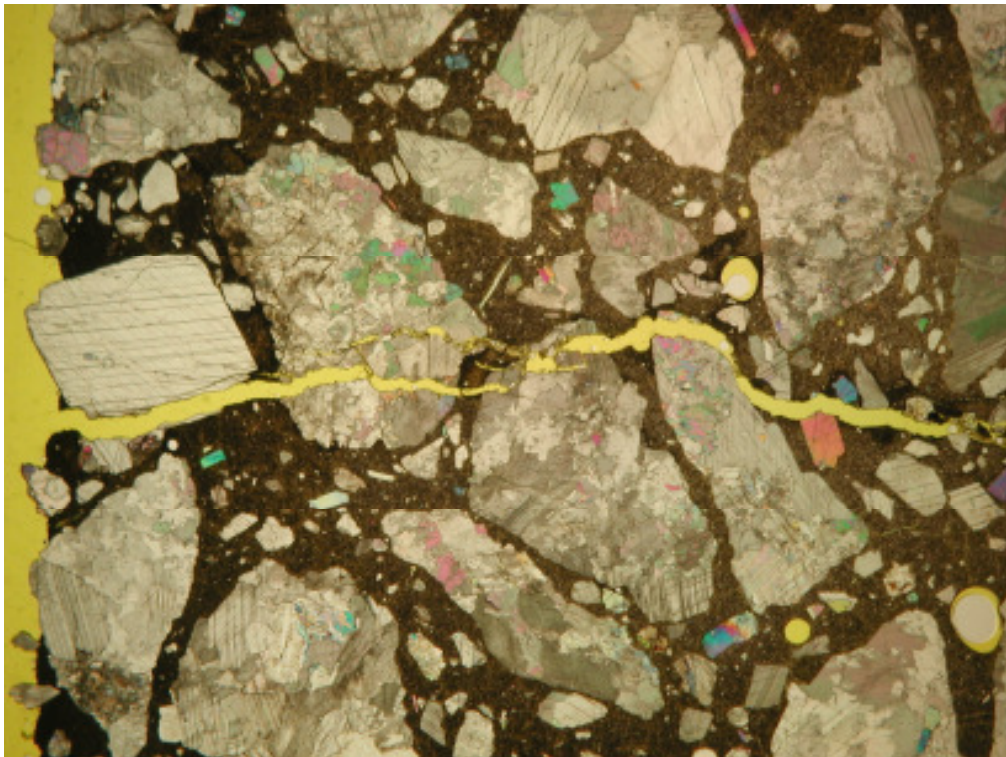
Kuva 26: Mikroskooppivalokuva erään todellisen kohteen valkobetonisesta ohuthienäytteestä. Näytteessä ei ole lisähuokostusta ja lisäksi kuva-alassa näkyy pintaa vastaan kohtisuora, runkoainesrakeita rikkova (kuormitusperäinen) halkeama. (Betonialan Ohuthiekeskus FCM)

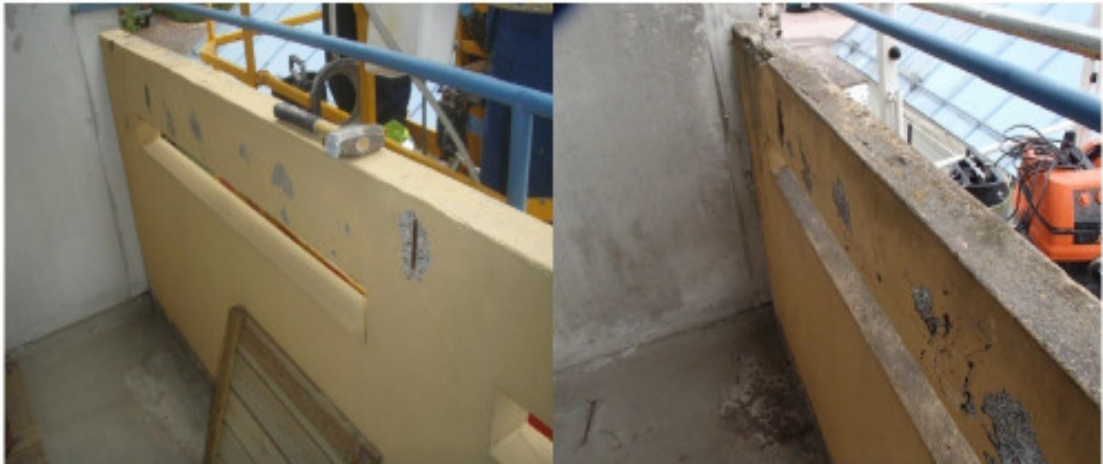
Kuva 11: Vasemmalla [redacted] itäisivun alimman parvekkeen kaide vuonna 2007. Oikealla sama parvekekaide vuonna 2015. Teräskorroosioauriot ovat lohkaisseet paloja betonista. Pintarapautuma- ja maallipinnoiteauriot ovat laajentuneet. Kaiteen vaakapinnoille on tullut levä-/jäkäläkäsivustoa. Parvekelaatan pinnoiteaurion kohdalta on ruostunut teräs esliin.

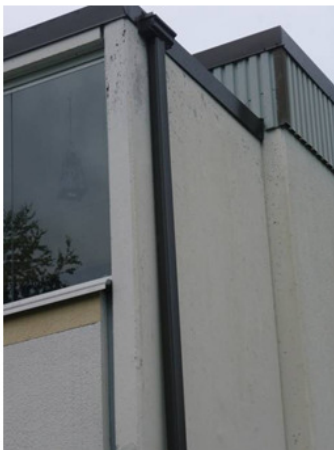
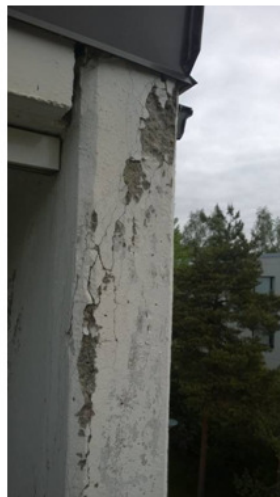
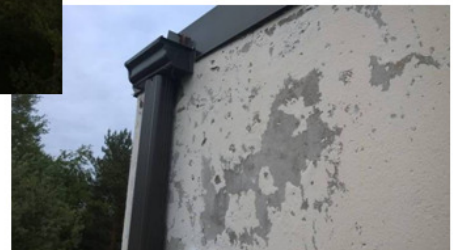
Kuvat 2, 3 ja 4: Parvekepieliseinän vaurioitumisen eteneminen kuntotutkimuksien välillä.

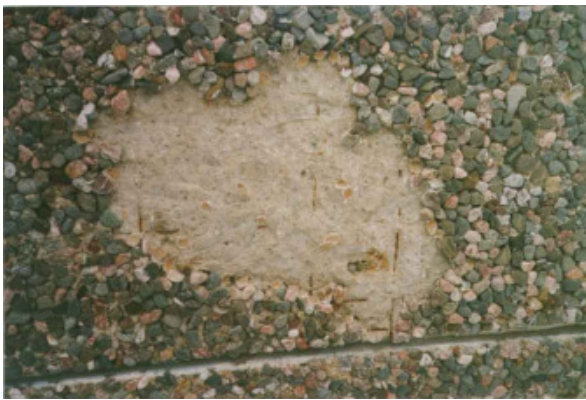
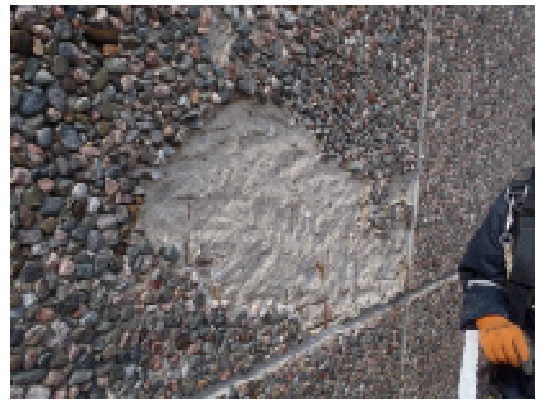
Kuvat 6 ja 7: Pakkasrapautunut pesubetonielementti vuoden 1998 kuntotutkimuksessa (vasemman puoleinen valokuva) ja vuoden 2013 seurantakuntotutkimuksessa (oikeanpuoleinen valokuva). Vaurioituminen ei ole merkittävästi edennyt kuntotutkimuksien välillä.
