Naistensatulan konservointi

Metropolia Ammattikorkeakoulu

Opinnäytetyö

31.5.2016

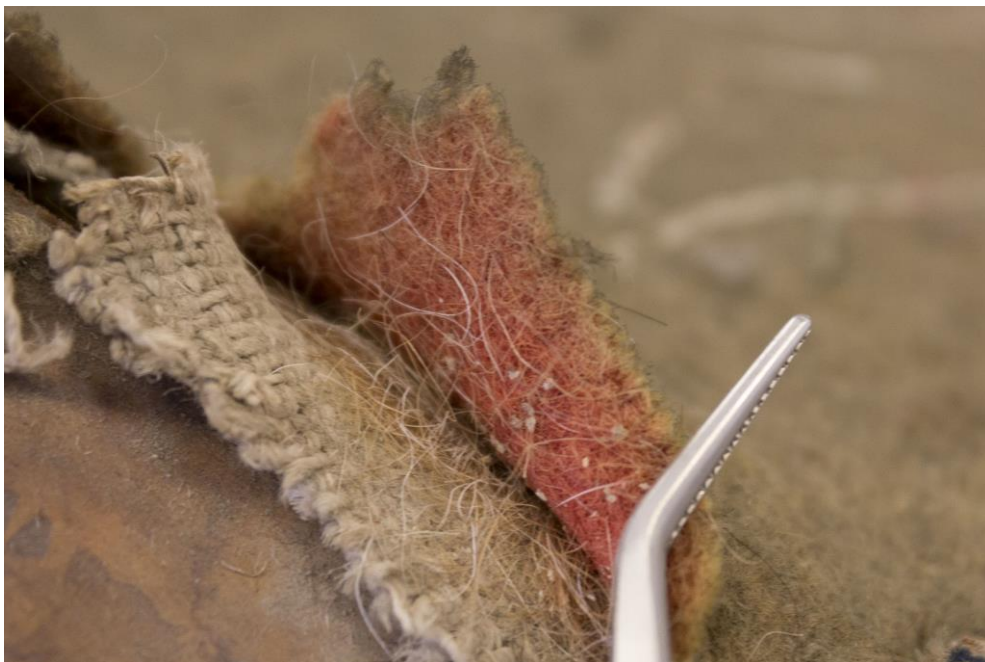
Päälyyskangas on alun perin ollut punaisen sävyinen, mutta nykyinen väri on haalistunut ja muuttunut enemmän vihertävän sävyiseksi. Luettelointitiedoissa mainitaan kankaan olevan vaaleanruskean värinen, joten kankaan väri on todennäköisesti ennen museolle päätymistä haalistunut punaisesta vaaleanruskeaan. Varastoinnin aikana likaantumisen ja valoaltistuksen seurauksena kankaan väri on haalistunut ja alkanut muistuttaa sävyltään enemmän vihreää. Kangas on edelleen alapuolelta punertava, kuten kuvassa 12 näkyy. Kankaassa on muutamia repeämiä. Istuinosassa lähellä vasenta sivua on suurehko melko tarkkarajainen tahra, joka näkyy kuvassa 13. Tästä tahrasta lähtee neste-mäisen aineen aiheuttama tummentunut raita, joka jatkuu satulan vasemmalle sivulle nahkaverhoiluun asti.

Kuva 12. Kankaan alapuoli nupin varren vasemman sivun vaurioalueella.

Satulan vasemmalla sivulla nupin vieressä olevan vaurioalueen korjasin myös samalla menetelmällä (kuvissa 38-40), kuin muut reikäkohdat. Liimasin tukikankaan kiinni nahkaan naulan vierestä pienellä määrällä Lascaux'n 360 HV -liimalla, jotta kangas pysyisi oikealla paikallaan. Kun kaikki tukikankaat oli ommeltu paikoilleen, retusoin tukikankaiden sävyjä vielä paremmin päällyskankaaseen sointuviksi Winsor & Newtonin akryyliväreillä, joita ohensin vedellä. Värin levitin kapealla siveltimellä töpöttämällä.

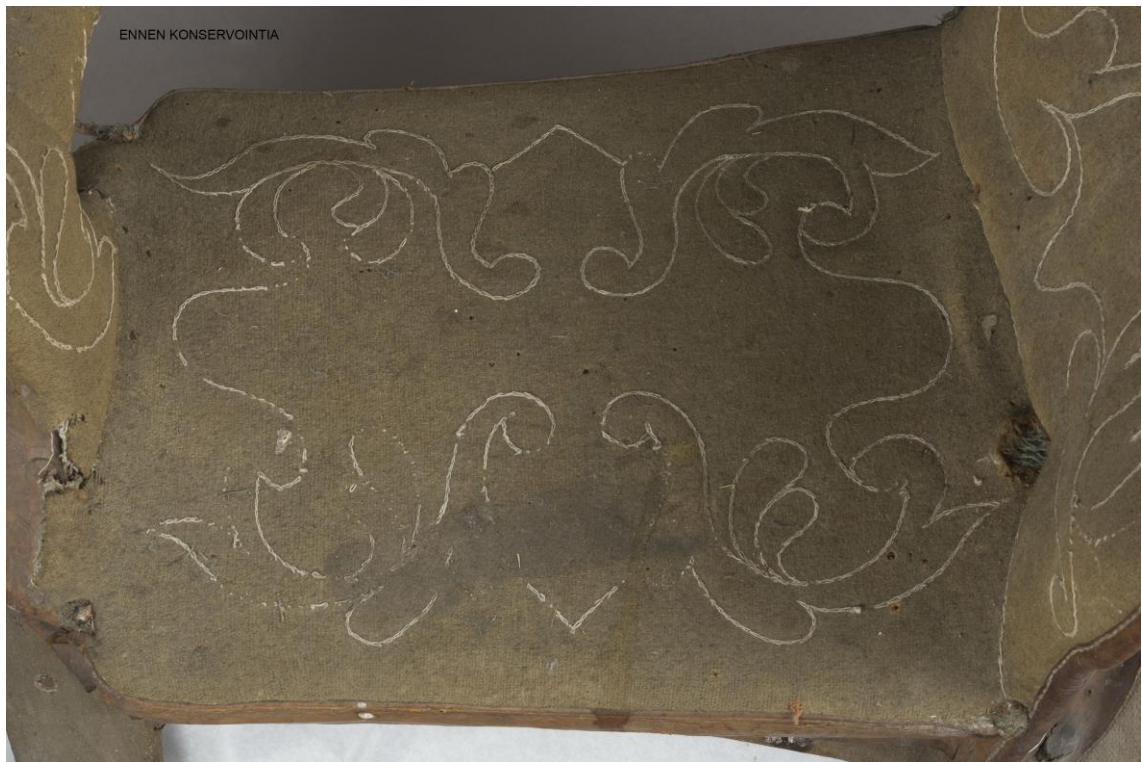
Valkoisella langalla tehtyjä ketjupistoja on katkeillut, ja kankaan pinnalla kulkevia lankoja puuttuu useista kohdista. Istuinosan vaurioita näkyy kuvassa 13. Nämä vauriot ovat keskittyneet alueille, joihin aiheutuu rasitusta satulassa istuttaessa, joten nämä vauriot ovat mahdollisesti suurimmilta osilta aiheutuneet jo käytön aikana.

Kuva 13. Istuinosa ennen konservointia.

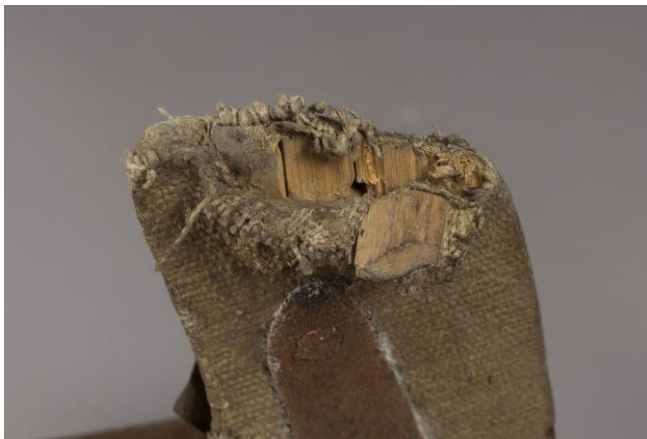
se ei ole likaantunut yhtä paljon kuin päällyskangas. Rungon tukikangas on etenkin pintapuolelta likaantunut. Naulojen ympärillä on tummia värjäytyneitä alueita. Tukikangas on irronnut runkopuusta etu- ja takakaaren päädyissä. Myös puu on halkeillut päädyissä ja puusta on lohjennut irti muutamia pieniä paloja, kuten kuvassa 14 näkyy.

Kuva 14. Takakaaren vasemman päädyn vaurioita ennen konservointia.

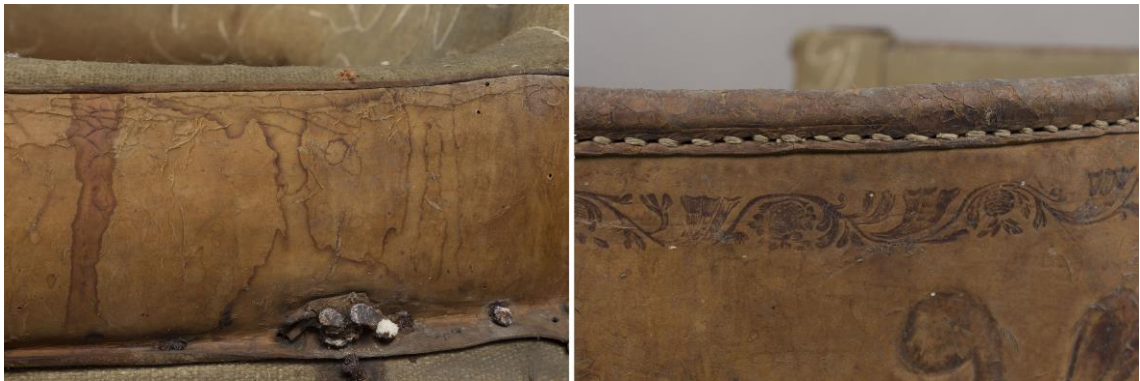
Liiallinen kosteus on aiheuttanut vesivaurioita etenkin satulan nahkaosiin. Vesivauriot näkyvät tummentuneina alueina nahan pinnalla, kuten voidaan nähdä kuvassa 15. Nahassa on haurastuneita ja halkeilleita alueita. Muutamista kohdista puuttuu pieniä paloja nahkaa. Pintanahka on vaurioitunut suurilta alueilta etenkin selkänöjan pyöristetyssä reunassa (kuvassa 16). Nahka on värjäytynyt tummemmaksi tai lähes mustaksi useissa kohdissa nauhojen ympärillä. Värjäytyminen on voinut aiheutua nahan pinnalle päätyneistä metallien puhdistusaineiden jäämistä (Rivers & Umney 2003, 732). Nahan pinnassa on pieniä pyöreitä valkoisia ja tummia todennäköisesti hyönteisten aiheuttamia jälkiä. Istuimen sivujen alaosaasta rungon päältä nahka on kääntynyt pois päin rungosta ja on hieman kovettuneempaa kuin muualla. Satulan takaosassa oleva nahkapala (kuvassa 17), johon on todennäköisesti ollut solki kiinnitettynä, on haurastunut. Sen pintanahka on halkeillut, ja nahka ei ole enää kovin joustavaa.

Kuva 15. Istuimen vasen sivu ennen konservointia.

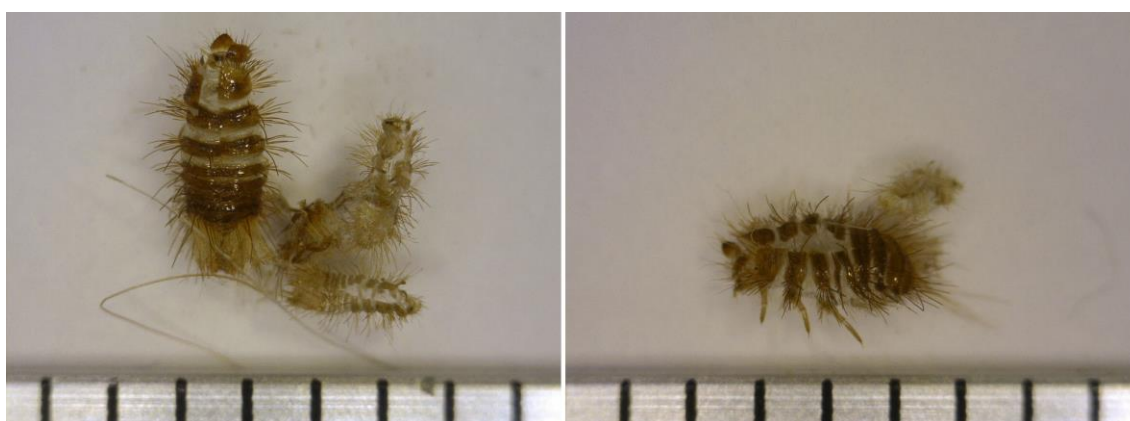
Tutkin päällyskankaan alta karvojen seasta löytyneitä hyönteisten osia mikroskoopin avulla ja otin kuvia Dino-Lite-mikroskooppikameralla (kuva 24). Analysointia vaikeuttaa se, että kokonaisia toukkia ei löytynyt, vaan pelkästään toukkien kotelokoppia, joista isoimmat ovat pituudeltaan noin 3 millimetriä. Nämä vaikuttaisivat olevan museokuoriainen tai riesakuoriainen toukkien jäänteitä. Mikäli kyseessä on museokuoriainen, on tämä mahdollisesti voinut aiheuttaa myös päällyskankaassa olevia reikiä, sillä ne syövät villa- ja silkkitekstiilejä (Suomen museoliitto 2005, 60). Museokuoriainen syö myös esimerkiksi kuolleita hyönteisiä, eläinten turkkia ja karvaa (Suomen museoliitto 2005, 58). Riesakuoriaiset tuhoavat museoissa etenkin hyönteiskokoelmia (Suomen museoliitto 2005, 51). Riesakuoriaisen ravinnoksi kelpaavat myös käsittelemättömät nahat (Itämies & Viro 1999, 6).

Kuva 24. Päällyskankaan alta löytyneitä toukkien jäänteitä.

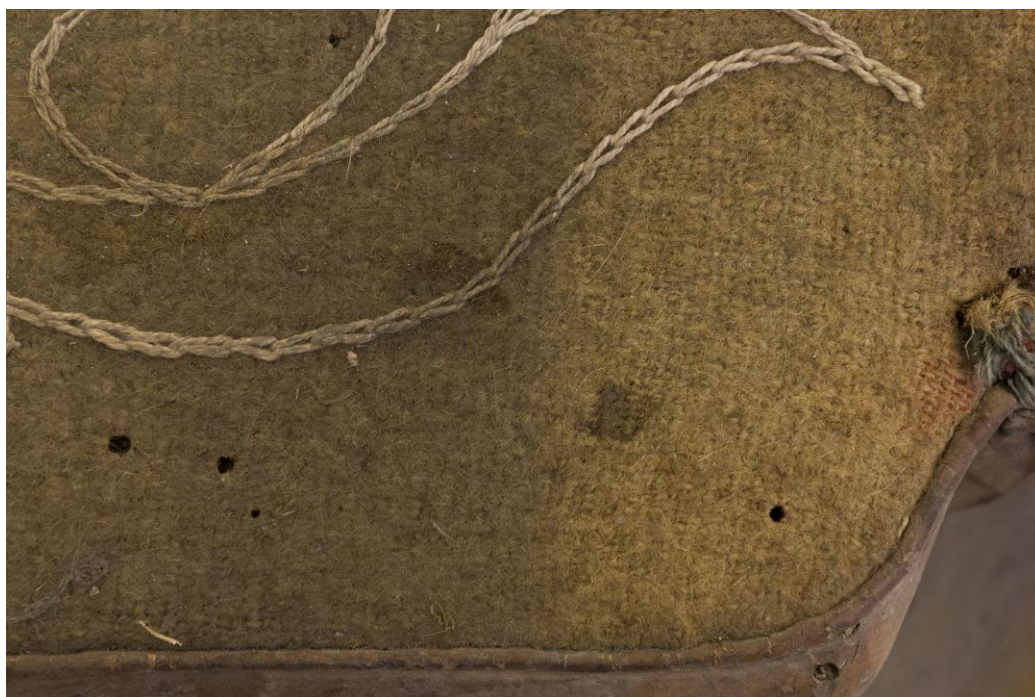
Kuva 27. Puhdistustulos ennen (kuvan vasen reuna) ja jälkeen (kuvan oikea reuna) imuroinnin.

Ensimmäisen puhdistuksen tein kuivapuhdistuksena imuroimalla tekstiiliosat kauttaaltaan siveltimen avulla. Kankaan pinnalle oli kertynyt säilytyksessä paljon pölyä ja muuta irtonaista likaa. Jo pelkällä imuroinnilla kangas puhdistui huomattavasti, kuten kuvassa 27 näkyy.

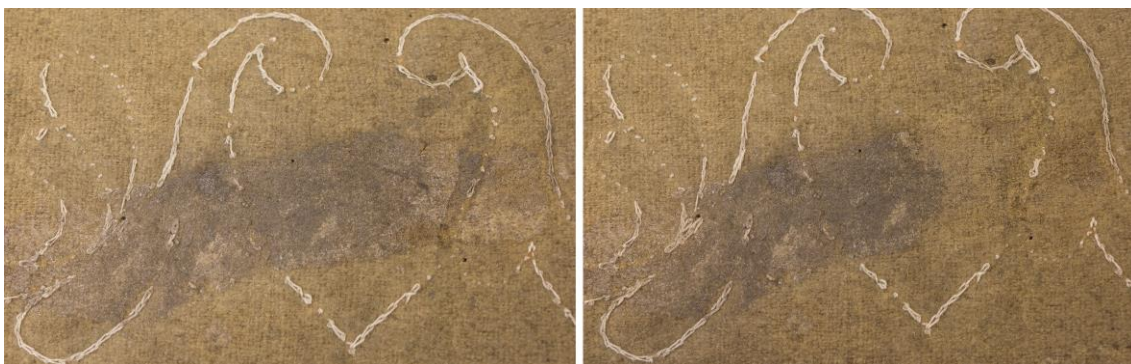
Kuva 30. Tahra imuroinnin jälkeen.

Kuva 31. Tahraa puhdistettu oikeasta reunasta deionisoidulla vedellä.

Istuinosassa oleva isohko tumma tahra alkoi erottua entistä enemmän muun kankaan puhdistuessa. Puhdistin tahrakohdasta irtoavaa materiaalia ensin hieman karkeamman siveltimen avulla imuroimalla (kuva 30). Kokeilin poistaa tahraa ensin etanolilla (Etax A14, jonka denaturointiaineena on isobutanoli) kostutetulla pumpulipuikolla, mutta se tuntui vain kiinnittävän tahraa paremmin kankaaseen eikä irrottanut likaa ollenkaan. Seuraavaksi kokeilin poistaa tahraa deionisoidulla vedellä kostutetulla pumpulipuikolla, johon tahra alkoi hitaasti liukenemaan (kuva 31). Yritin välttää tahrakohdan liiallista kostuttamista ja kuivasin kohtaa selluloosavanulla painelemalla puhdistuksen aikana. Pinnassa liuenneessa muodossa olevaa likaa imeytyi hyvin myös selluloosavanuun. Tällä menetelmällä tahra poistui kohtuullisen hyvin (kuva 32). Likaa kuitenkin jäi vielä hieman joihinkin kohtiin kankaan sidosrakenteen pohjalle. Puhdistin tahra-alueen vielä toiseen kertaan deionisoidulla vedellä keskittyen kohtiin, joihin likaa oli jäänyt vielä enemmän (kuva 33). Kangas oli myös tahrakohdan alla punertavampi kuin muualla, koska tahra on suojannut kangasta valaistukselta. Tahrakohta siis edelleen erottuu kankaasta, mutta kohta ei ole enää silmiinpistävä häiritsevä.

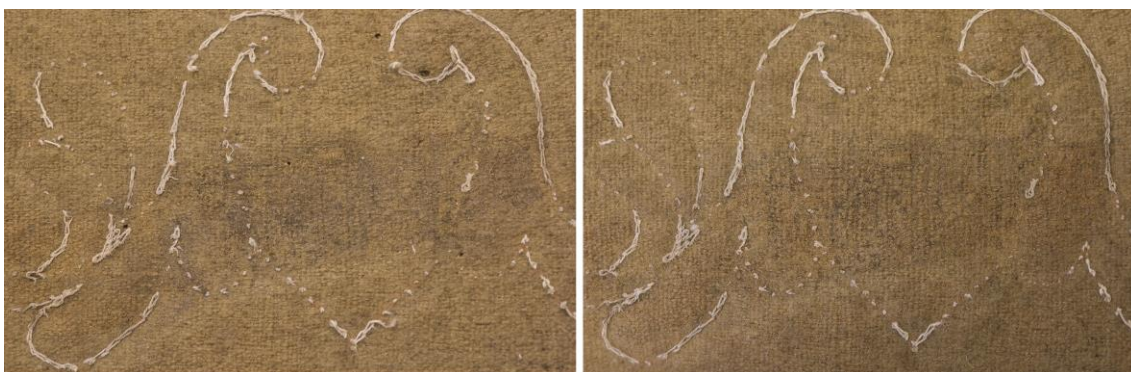
Kuva 32. Tahra puhdistettu deionisoidulla vedellä.

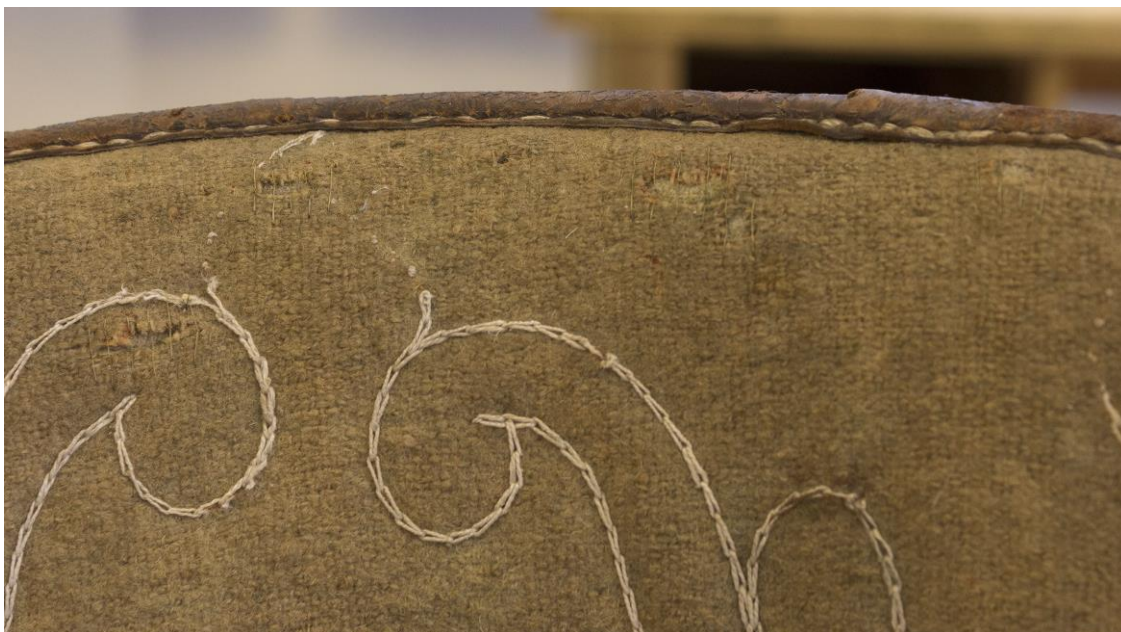
Kuva 34. Selkänojan tukikankaat ommeltuina paikoilleen.

Päällyskankaassa olevia isoimpia reikiä ja repeytyimiä paikkasin menetelmällä, jossa vaurioalueen alle asetin hieman vaurioaluetta suuremman tukikankaan (kuvilla 34-37). Tukikankaana käytin palttinasidoksista valkaisuamatonta villakangasta. Valitsin tämän villakankaan sen perusteella, että siinä on samanlainen sidos kuin päällyskankaassa. Tukikankaina pyritään käyttämään konservoitavan kankaan kuitulaadun mukaisia materiaaleja (Rantala, Steiner-Kiljunen & Pakkala 1989, 73). Tukikankaan loimi- ja kudelangat

Ompelin tukikankaan kiinni sidepistoilla. Sidepistoja käytetään yleisesti tekstiilien konservoinnissa, esimerkiksi juuri vauriokohtien tukemisessa (Rantala, Steiner-Kiljunen & Pakkala 1989, 76). Lankana käytin 4-säikeistä vihreää silkilankaa.

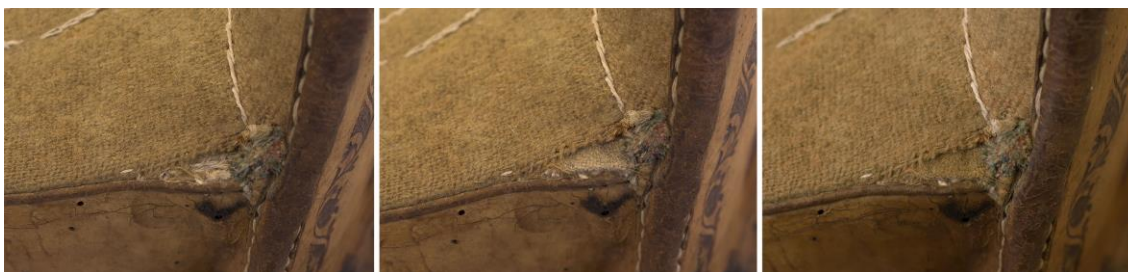
Kuva 35. Istuinosaan repeytymä ennen paikkausta.

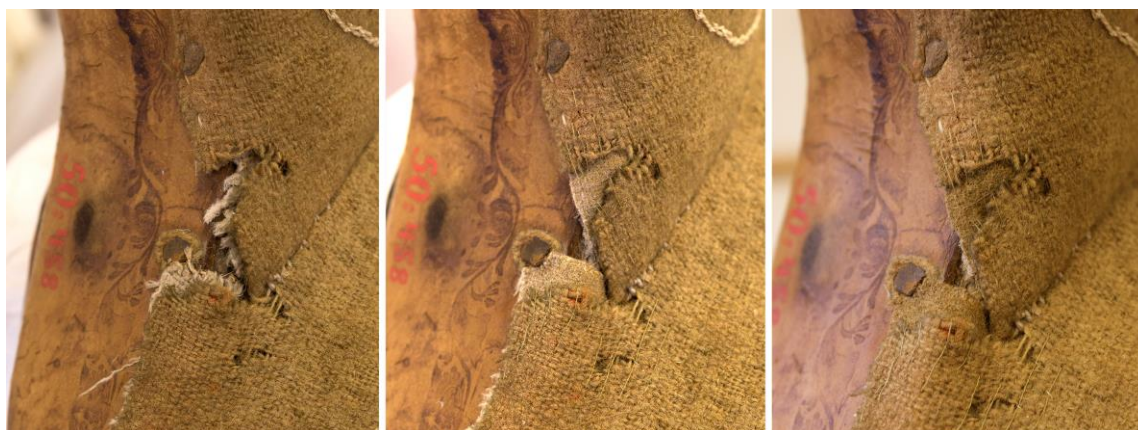
Kuva 38. Nupin vasemman sivun vaurioalue ennen paikkausta.

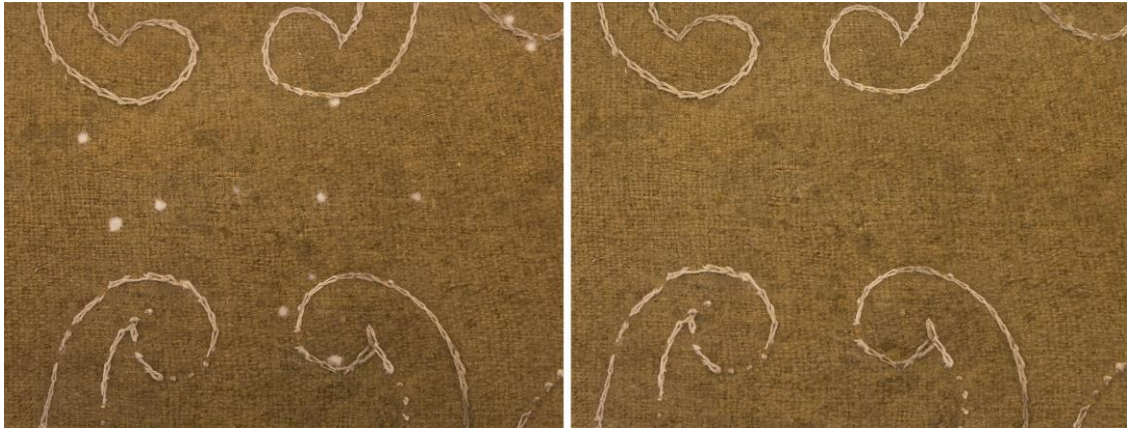
Kuva 41. Tuhohyönteisen reikiä istuinosan kankaassa täytetty huovalla.

Pienet pyöreät tuohyhönteisten aiheuttamat reiät paikkasin samalla menetelmällä, jota tekstiilikonservoinnin opiskelija Erno Virta oli käyttänyt vastaavista vaurioista kärsineeseen esineeseen. Leikkasin villahuovasta reikien kokoisia pyöreitä paloja, jotka liimasin vähän paikkapalaa suurempaan puuvillakankaan palaan Lasaux'n 360 HV -liimalla (Virta 2014). Puuvillakangas toimii estämässä huovan liikkumista paikoiltaan. Tätä menetelmää käytin kuitenkin vain kaikkein isoimpiin reikiin, koska pienemmissä rei'issä huomasin sen, että puuvillakankaan uuttaminen reiän alle ei enää onnistu yhtä helposti vaurioittamatta päällyskangasta reiän ympäristössä. Pienimpiin reikiin asetin pelkästään huopapalan. Näihin kohtiin tein huopapaloista hieman reikää suurempia, jolloin ne lukkiutuivat hyvin paikoilleen. Huovalla täytettyjä reikiä näkyy kuvassa 41.

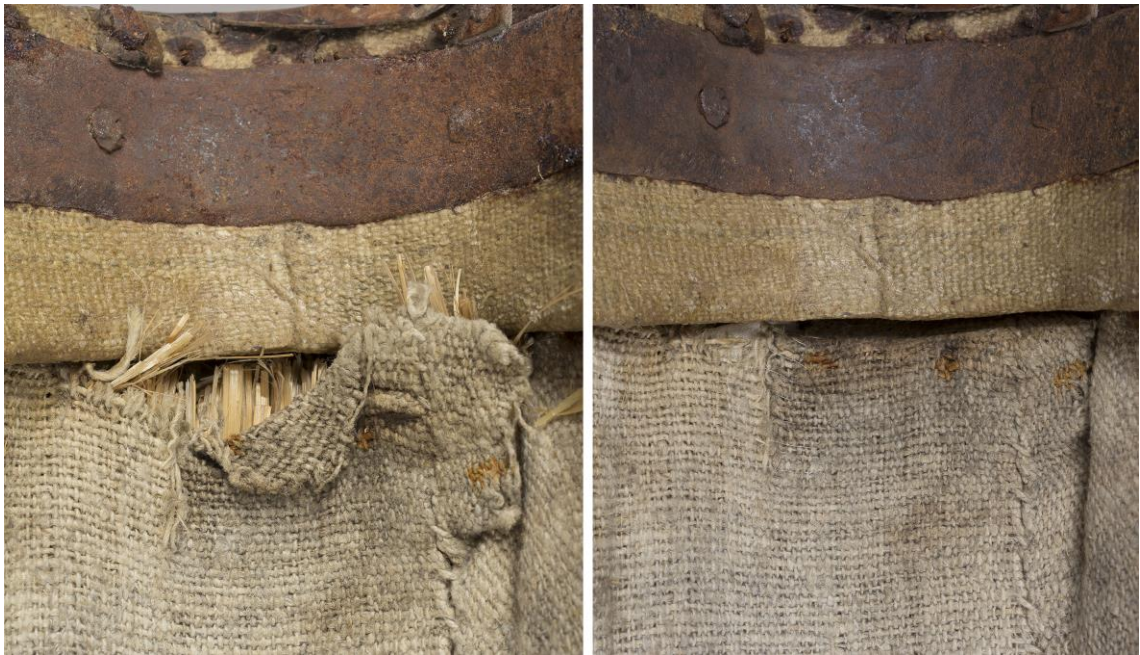
Kuva 43. Pohjakankaan repeytymä ennen konservointia.

Asetin pohjakankaassa olevan repeämän alapuolelle vauriokohtaa suuremman tukikankaan palan. Tukikankaana käytin valkaisematonta puuvillakangasta. Ompelin tukikankaan paikoilleen sidepistoilla. Lankana käytin valkoista 100 % polyesterilankaa.

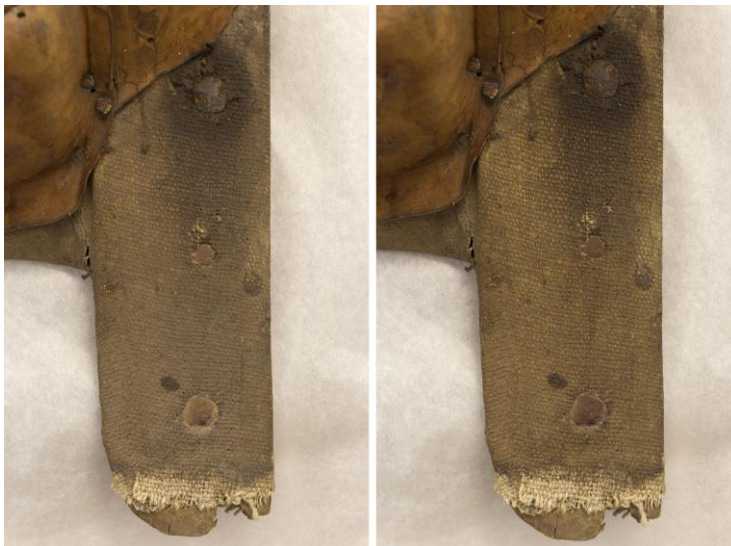
Kuva 46. Etukaaren oikea sivu ennen Alron-sienellä puhdistusta.

Puhdistin rungon kangasosat ensin imuroimalla siveltimen avulla. Jatkoin puhdistamista Alron-sienellä. Alron-sienellä puhdistuksen jälkeen rungon pinta tuli vielä hieman puhtaammaksi. Sienipuhdistuksen tulos näkyy kuvissa 46 ja 47. Pinnat jäivät kuitenkin vielä silminnähtävän likaisemmiksi kuin rungon alapinnat. Kokeilin ensin puhdistaa likaa deionisoidulla vedellä kastellulla pumpulipuikolla. Pinnasta irtosi helposti paljon likaa, mutta hyvin nopeasti myös rungon pinnassa oleva liima alkoi liueta. Kankaan sidosrakenne ja struktuuri myös aiheuttivat sen, että enemmän koholla olevat langat puhdistuivat enemmän ja kankaan pohjalle jäi vielä havaittavasti likaa.

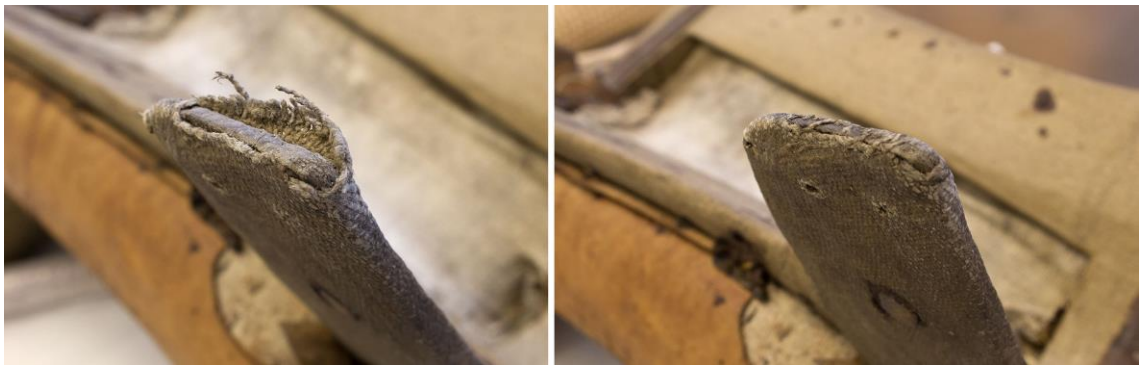
Kuva 48. Etukaaren vasemman puolen pääty ennen liimausta.

Kuva 49. Etukaaren vasemman puolen pääty liimauksen jälkeen.

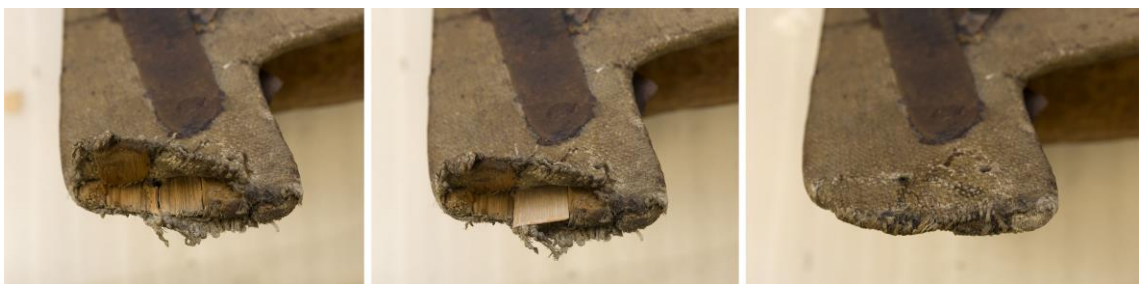
Takakaaren vasemman puoleisesta päädyistä oli lohjennut pala puuta niin, että kangas olisi painunut kuopalle liimauksen jälkeen ilman kohdan täyttämistä (kuvassa 50). Tähän kohtaan tein paikkauksen koivuviilusta (kuva 51). Liimasin koivuviilun palan kankaan kanssa samaan aikaan. Paikkauskohta jäi hyvin piiloon kankaan alle, jolloin sitä ei juurikaan näy (kuva 52).

Kuva 50. Etukaaren oikean puolen pääty ennen liimausta.

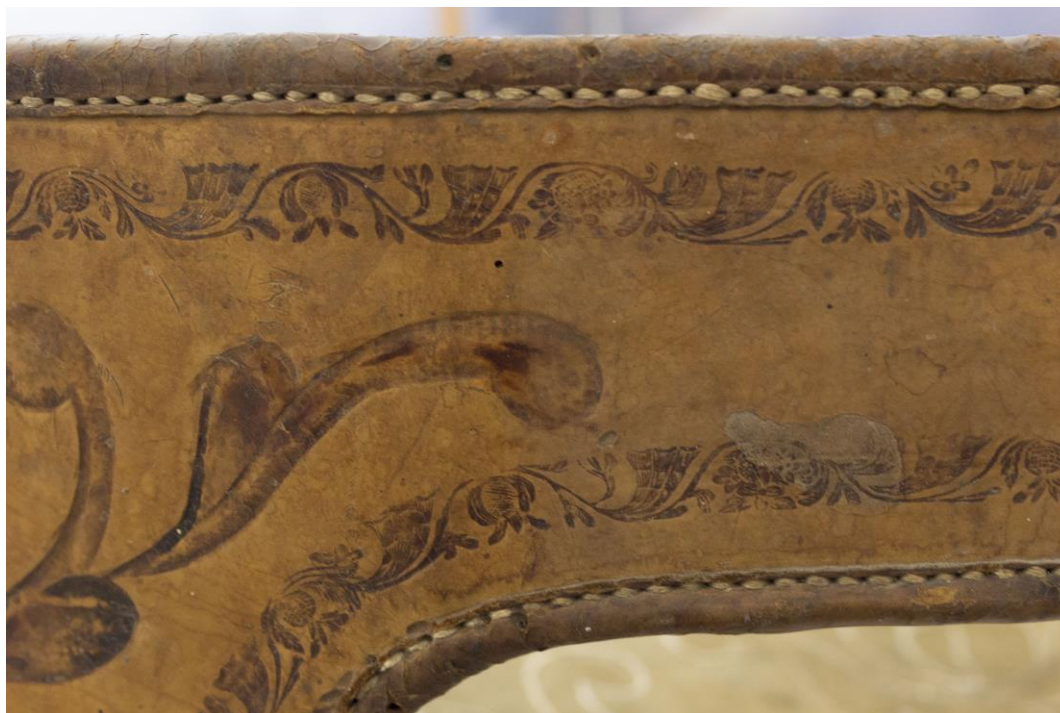
Kuva 53. Kuvassa vasemmalla nahkaa puhdistettu Alron-sienellä, oikealla puhdistamatta.

Nahkaosien puhdistuksen aloitin imuroimalla pinnan kevyesti vuohenkarvasiveltimen avulla. Kokeilin tämän jälkeen puhdistukseen erilaisia kuivapuhdistukseen kehitettyjä sieniä. Nahan puhdistukseen voidaan käyttää esimerkiksi Alron-sientä tai Wishap-sientä, jota valmistetaan useaa eri kovuusastetta (Kite & Thomson 2006, 124). Kokeilin Alron-sientä ja kahta erilaista Wishap-sientä. Näiden aikaansaama puhdistustulos oli hyvin samanlainen. Wishap-sieni kuitenkin murenee käytettäessä, joten Alron-sieni oli tässä kohteessa parempi valinta. Alron-sieni kerää lian itseensä puhdistuksen aikana, ja käytetty osa voidaan leikata pois.

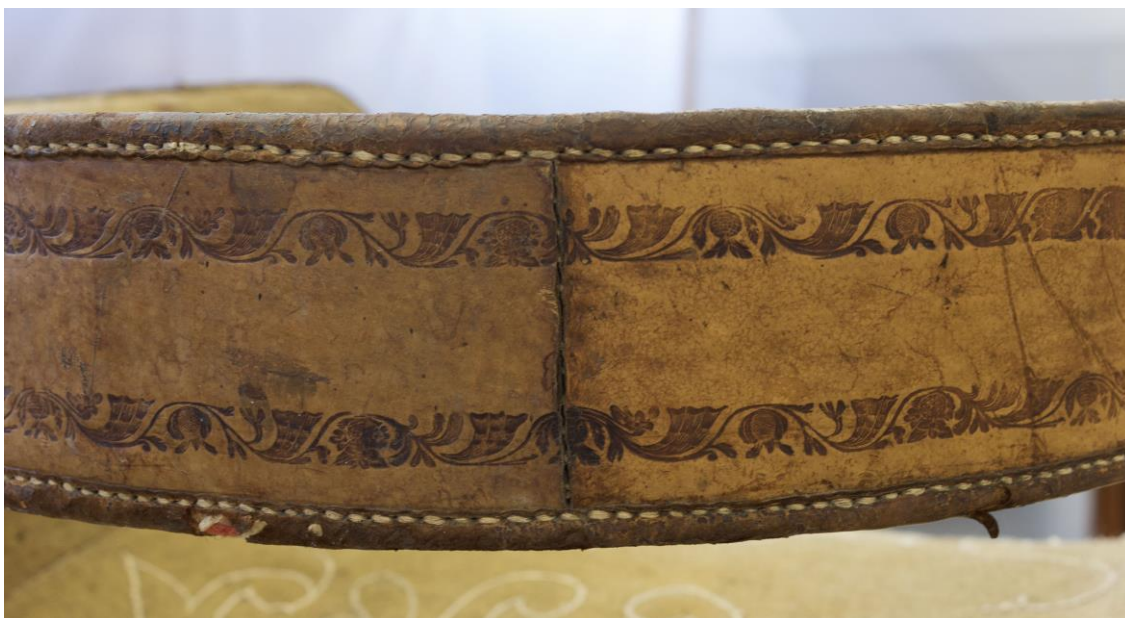
Kuva 54. Puhdistus käynnissä, kuvan oikeassa reunassa nahka on puhdistettu vedellä.

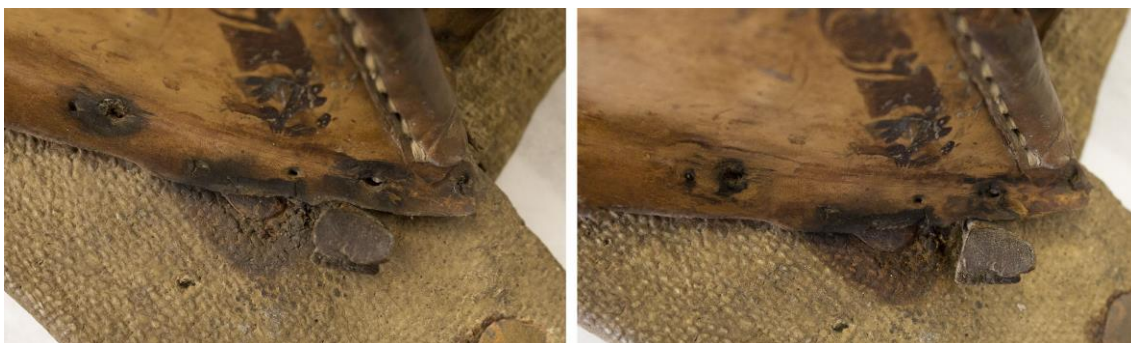
Kuva 55. Takakaaren oikealla puolella tummentunutta nahkaa ennen oksaalihappokäsittelyä.

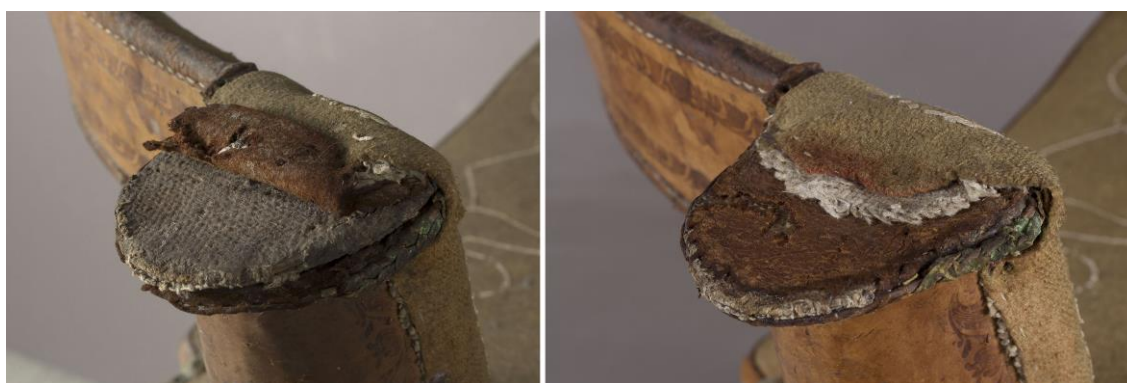
Kuva 57. Nupin yläosa ennen konservointia.

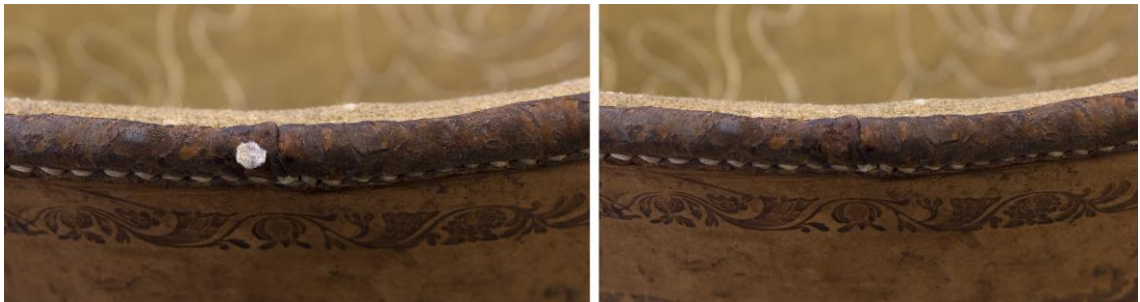
Kuva 59. Japaninpaperista tehty paikkaus liimattuna selkänojan reunassa.

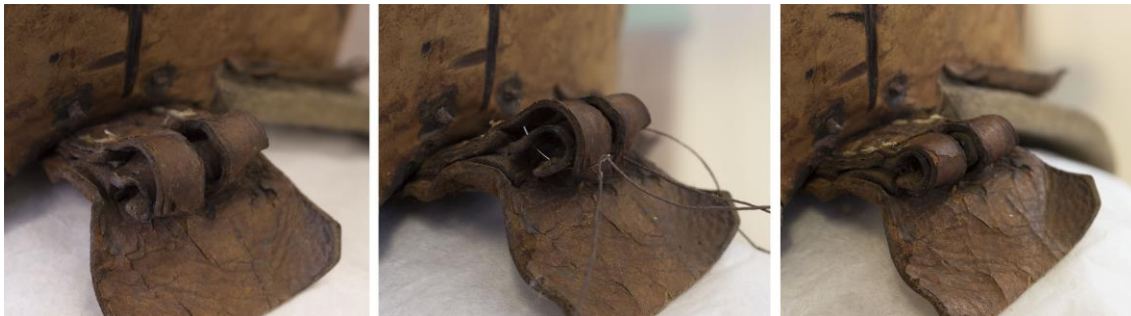
Satulan takakaaresta lähtevä nahkainen kiinnityspala oli pahoin vaurioitunut. Nahka on haurastunut ja lenkit ovat menettäneet alkuperäistä muotoaan ja sisempänä oleva nahkalenkki on vaarassa irrota kokonaan (kuva 61). Halusin saada lenkkien muodon tuettua niin, että osat eivät pääse ainakaan katoamaan irrotessaan. Päätin tehdä nahkaan muutamien ompelien, jotka pitävät nahkaosat paikoillaan. Mietin myös haurastuneiden ja katkenneiden kohtien tukemista japaninpaperilla tai Reemaylla, mutta totesin, että näiden materiaalien liimaus ja etenkin puristus olisi ollut hyvin hankalaa toteuttaa aiheuttamatta lisävaurioita nahalle.

Kuva 61. Nahkaosa ennen ompelua.

Oikean puoleisen lenkin uloimman osan alaosaan jouduin tekemään uuden reiän, koska nahka oli katkennut. Kostutin nahkaa ennen ompelua deionisoidulla vedellä kastellulla kankaalla. Kostutuksesta huolimatta vasemman puoleiseen lenkkiin tuli pieni halkeama, kun asettelin nahkaosia omille paikoilleen. Kun nahka oli kostunut ja kaikki osat olivat

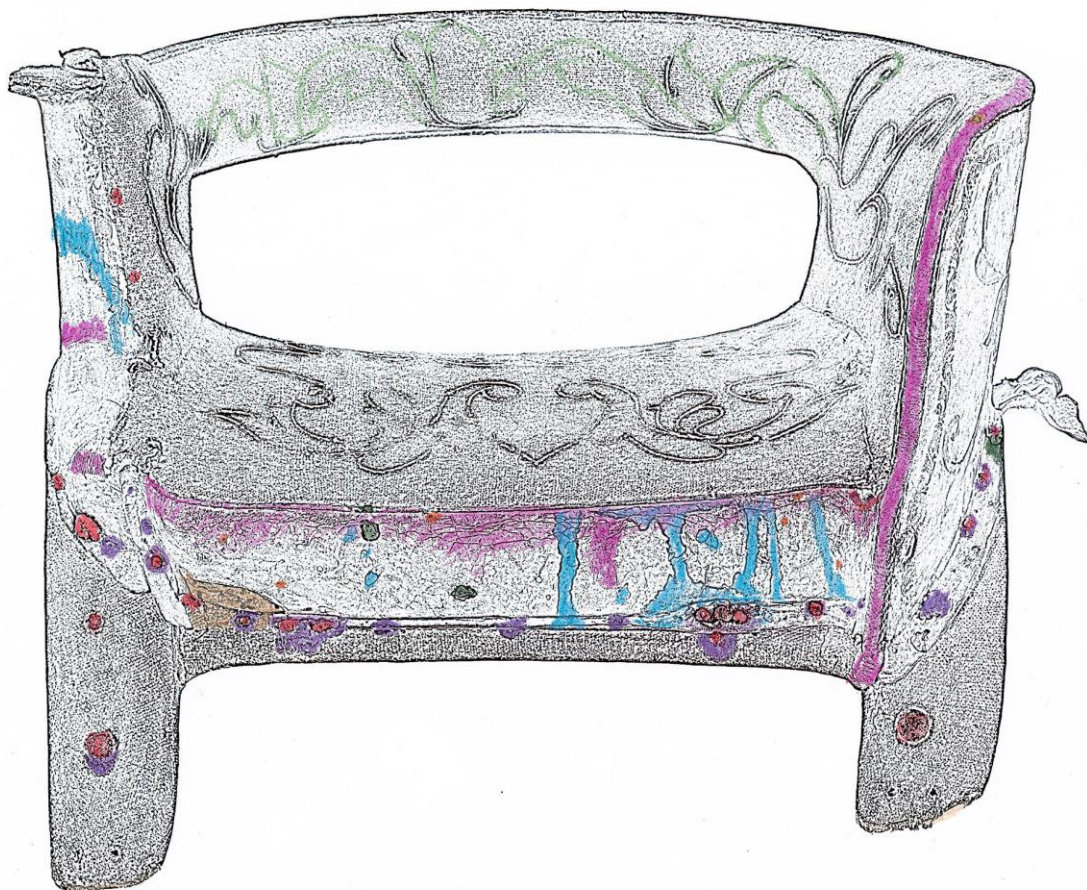
Kuva 64. Vauriokartoitus, vasen sivu.

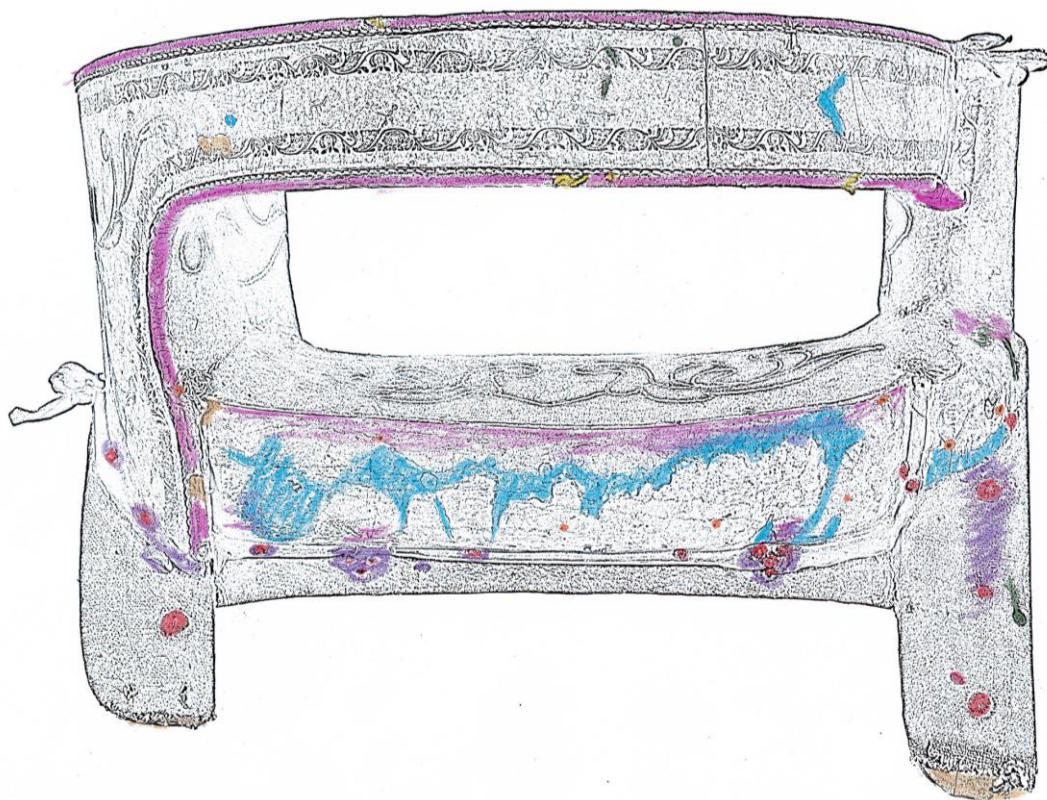
Kuva 65. Vauriokartoitus, oikea sivu.

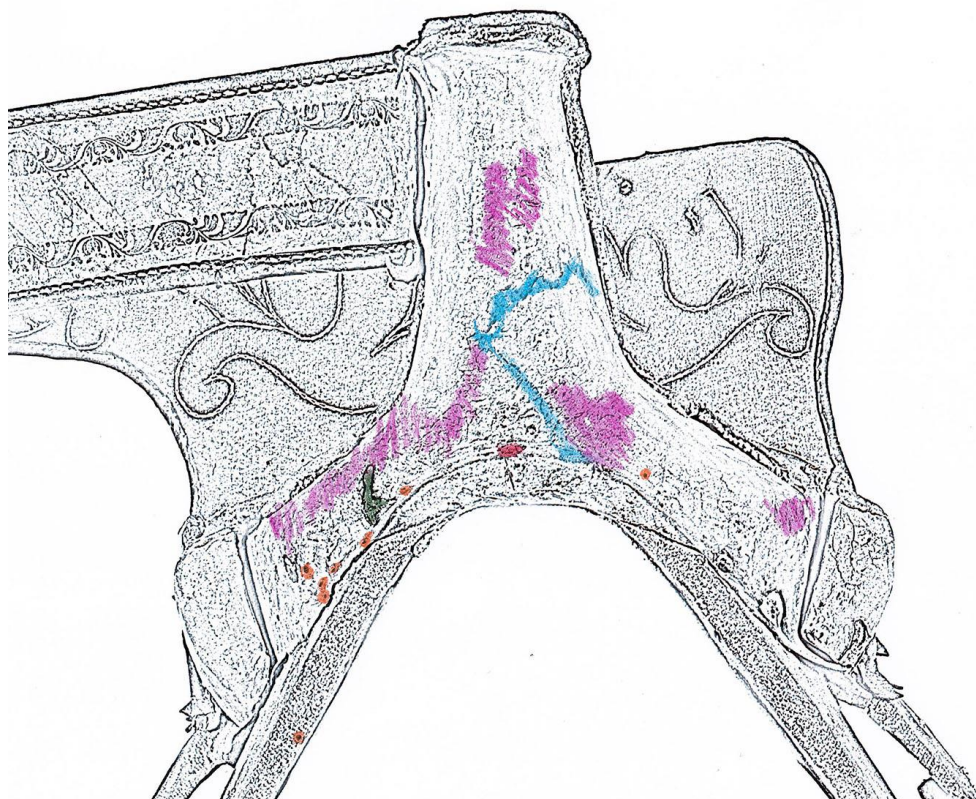
Kuva 66. Vauriokartoitus, etuosa.

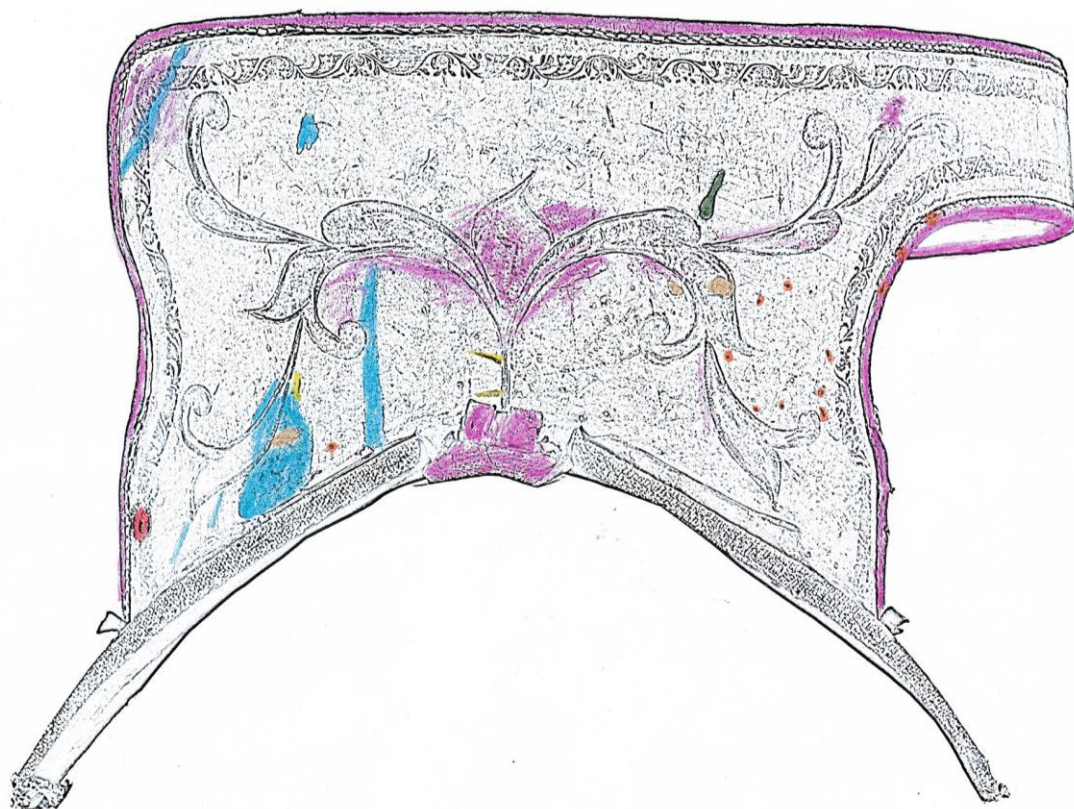
Kuva 67. Vauriokartoitus, takaosa.

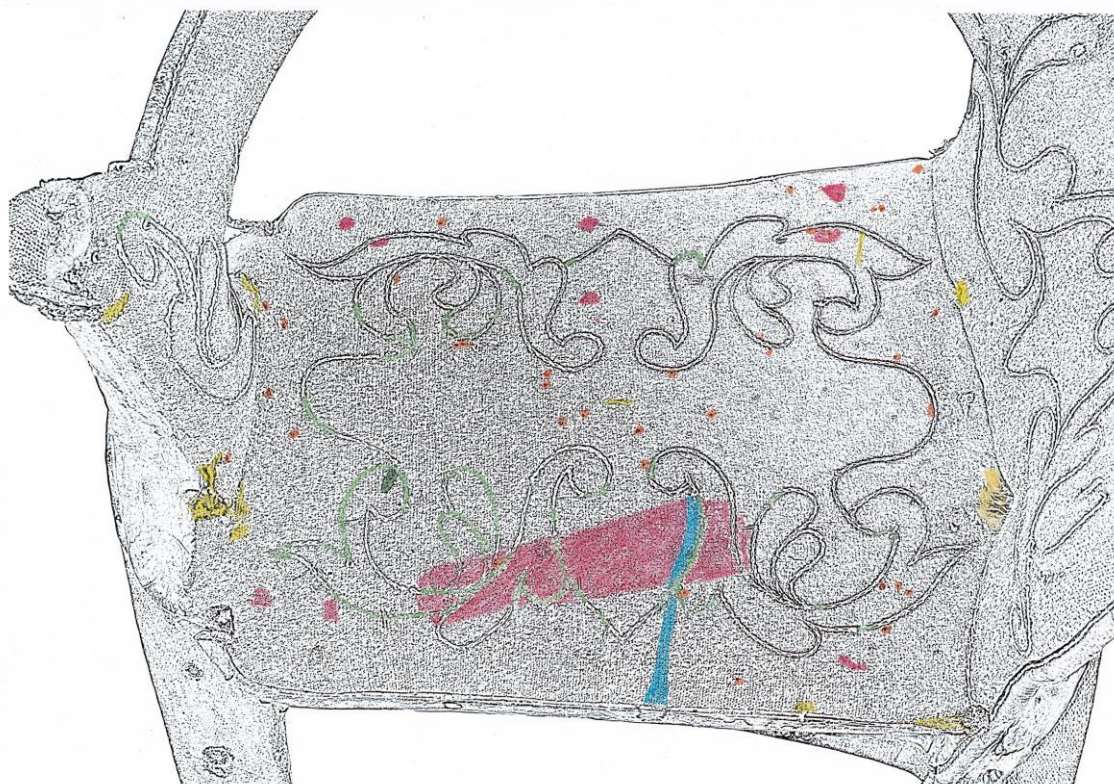
Kuva 68. Vauriokartoitus, istuinosa.

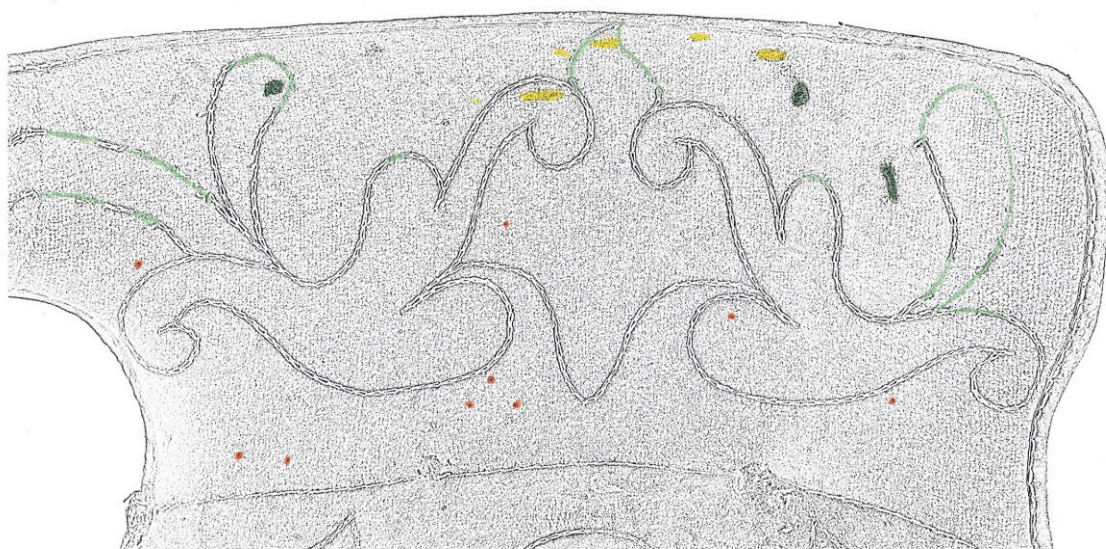
Kuva 69. Vauriokartoitus, selkänoja.

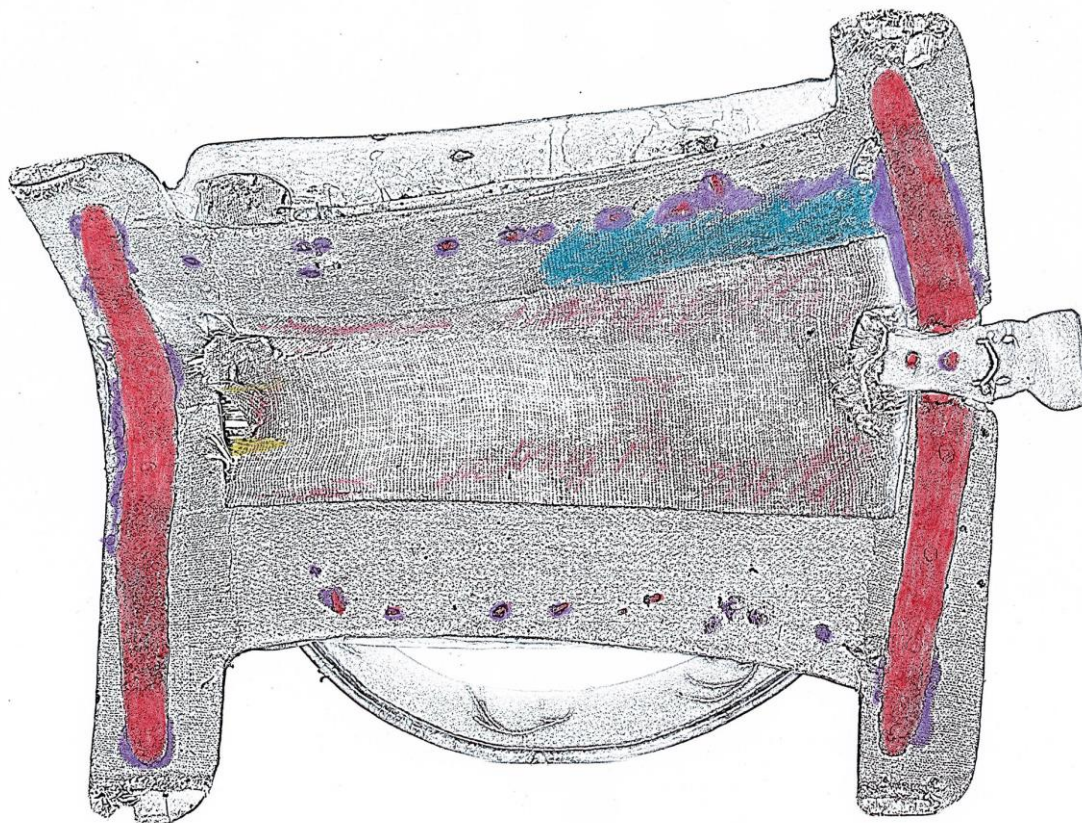
Kuva 70. Vauriokartoitus, pohja.
