ASD-HINAAJA APOLLONIN LUOKITUSTELAKOINTI 2015

Lindroos, Jan-Kristian
Satakunnan ammattikorkeakoulu
Merenkulun koulutusohjelma, Merenkulkualan insinööri
Toukokuu 2016
Ohjaaja: Haapanen, Toni
Sivumäärä: 37
Liitteitä: 7

The theme of this thesis was the dry-docking of ASD tug Apollon in the year 2015. The dry docking was carried out in the shipyard of Alfons Hakans AS at Suomenlinna, Helsinki. Two other vessels belonging to the company were dry-docked simultaneously with Apollon as well.

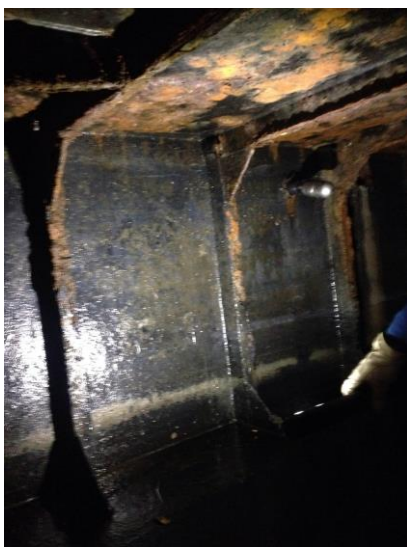
Aluksen vielä ollessa operatiivisessa käytössä Raumalla, sen 4.0m³ likavesitankki pestiin ja kunto tarkastettiin. Tankin kunto oli tyydyttävä, pois lukien tankin toppi, joka oli paikoin pahoin syöpynyt ja vaatii korjaustoimenpiteitä lähitulevaisuudessa.

Kuva 2. Likavesitankin syöpynyt katto.

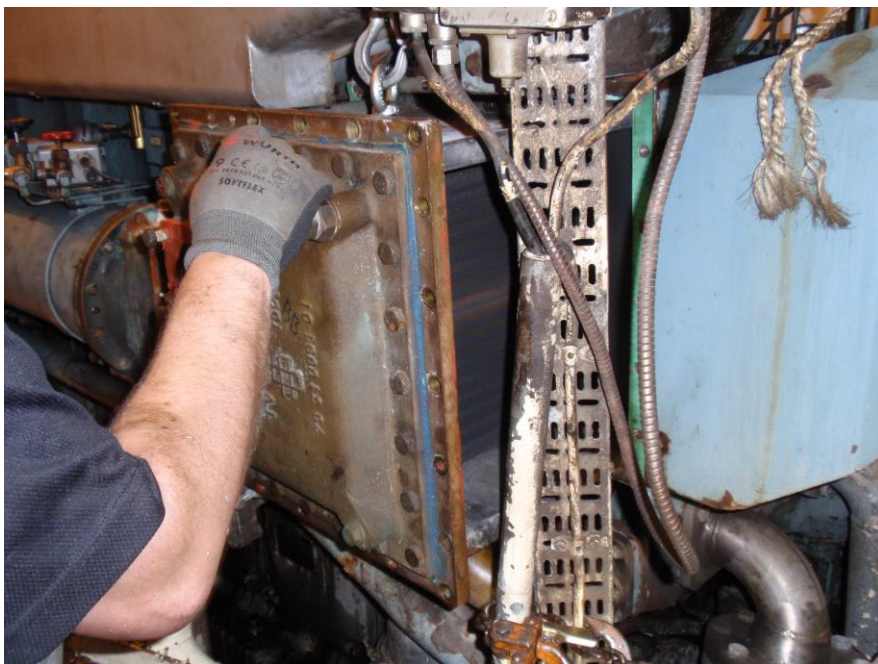
Pääkoneiden välijäähdyttimien irrotus oli verrattain helppoa ja putkistoa jouduttiin purkamaan vain vähän. Vedettäessä ulos pääkone 1:n välijäähdytintä ongelmaksi muodostui välijäähdyttimen rungon alaosaan kiinnitetty tyypikilpi, joka otti kiinni välijäähdyttimen kotelon alareunaan välijäähdytintä ulos vedettäessä. Kun välijäähdytin saatiin ulos, siirrettiin tyypikilpi koneen ulkopuolelle välijäähdyttimen viereen.

Kuva 6. Pääkone 1:n välijäähdyttimen irrotus.

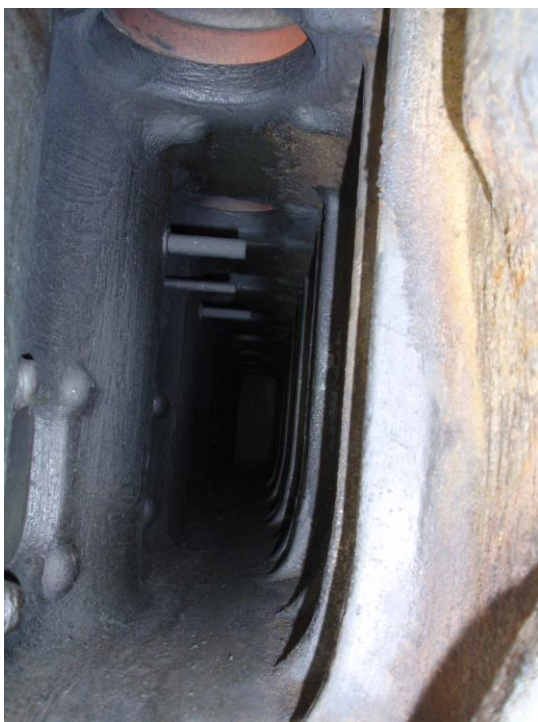
Molemmissa välijäähdyttimissä havaittiin pieni vuoto. Koneen ilmakeinavissa ei kuitenkaan havaittu merkittävää merivedestä aiheutuvaa suolan kertymistä, joten vuodot ovat olleet varsin pieniä.

Kuva 7. Pääkone 1:n ilmakeinava.

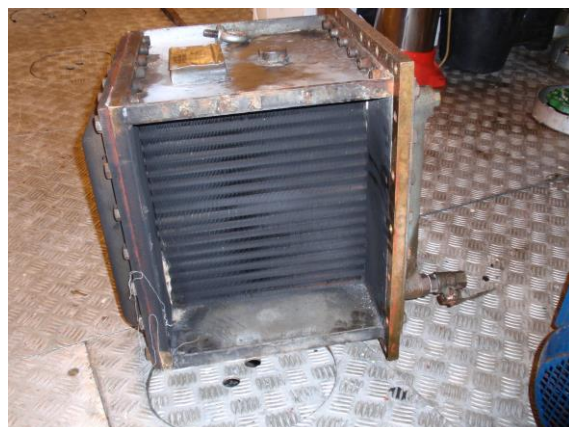
Kuva 8. Vuoto välijäähdyttimessä.

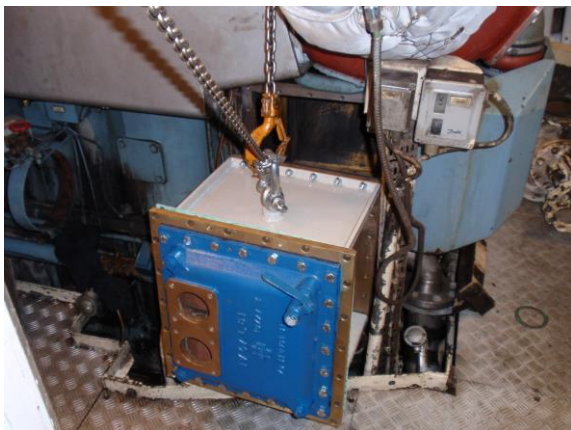
Asennustyöt tuottivat lopulta paljon ongelmia. Ongelmia tuottivat vuotavat liitokset putkistojen ja lämmönvaihtimien välillä, jotka johtuivat huonosti tehdyistä asennuksista, jolloin esimerkiksi O-renkaat eivät olleet kunnolla paikoillaan. Myös lämmönvaihtimissa havaittiin useita vuotoja, vaikka ne olivat juuri olleet huollossa. Lämmönvaihtimet oli kyllä huollettu Wärtsilän verstaalla, mutta ilmeisesti koeponnistukset oli tehty vain tuubipaketteihin ja siis kasattuja lämmönvaihtimia ei ollut koeponnistettu. Pääkoneiden merivesi-makeavesi- sekä voiteluöljylämmönvaihtimien päädyt jouduttiin avaamaan ja kasaamaan uudelleen vuotojen tukkimiseksi. Lämmönvaihtimien päätyihin hankittiin 6mm halkaisijalla olevaa O-rengasta huollossa asennetun 5,7mm o-renkaan tilalle. Lämmönvaihtimien huollosta tehtiin reklamaatio Wärtsilälle (Liite 2).

Kuva 10. Pääkone 1:n huolletun välijäähdyttimen asennus.

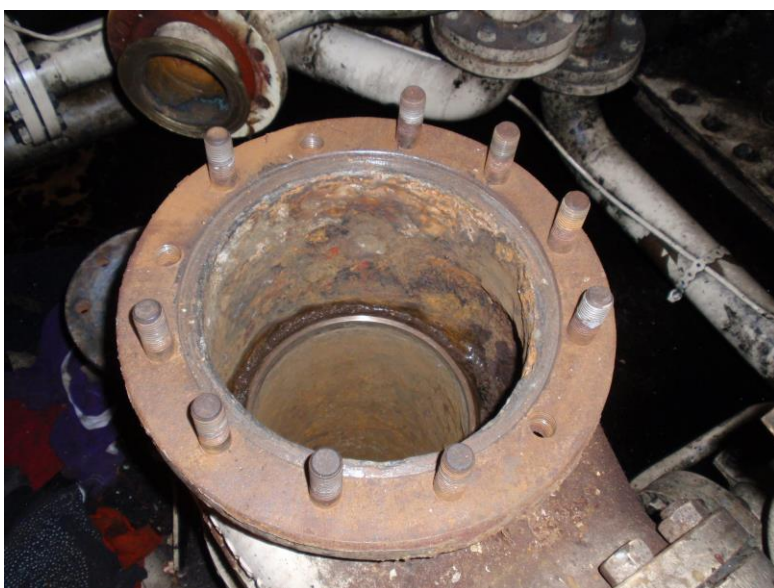
Aluksen laita ja pohjaventtiilien sekä läpivientien kunto tarkastettiin, kuten jokaisessa kuivatelakoinnissa tehdään. Laitaventtiilit huollettiin ennen takaisin asennusta. Osa laidan läpivienneistä käsiteltiin Wencon-epoksinnoitteella. Aluksen merivesikaivon venttiili oli syöpynyt pahoin ja ainevahvuus oli pienentynyt sen verran alkuperäisestä, että venttiili päätettiin uusia. Pitkän toimitusajan takia luokituslaitoksen tarkastaja antoi aikaa venttiilin vaihtamiseen seuraavan jääkauden alkuun saakka. Venttiilin pesä vahvistettiin Wencon-epoksinnoitteella.

Kuva 11. Merivesikaivon venttiili. (Jan-Kristian Lindroos 2015)

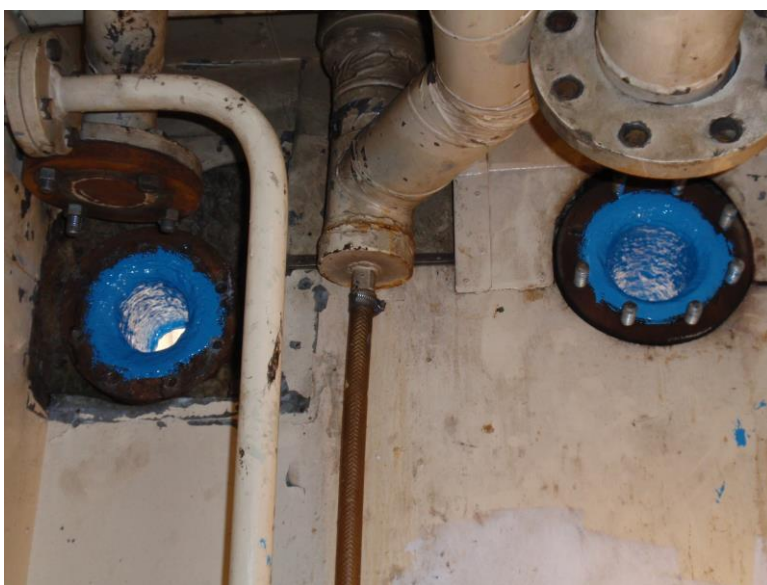
Kuva 12. Laidan läpiviennit pinnoitettuna. (Jan-Kristian Lindroos 2015)

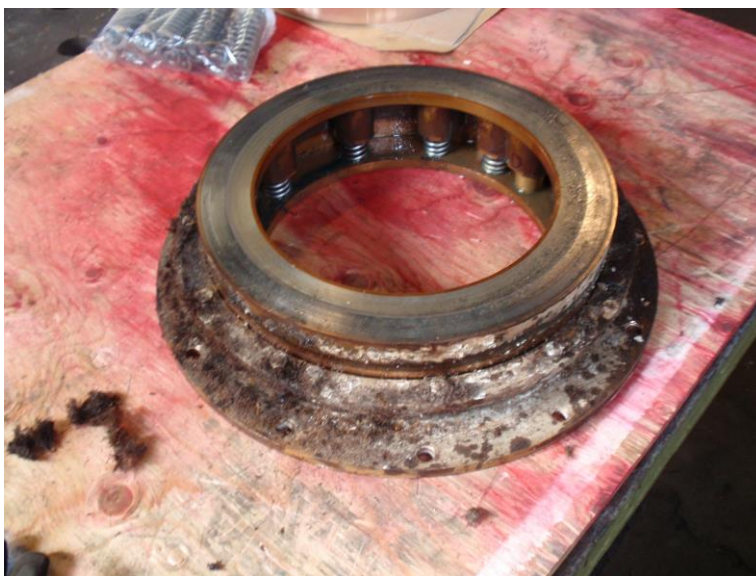
Potkurien irrotuksen jälkeen irrotettiin Cedervall-tiivisteet vetolaitteista. Molempiin potkurilaitteisiin oli tilattu uudet tiivisteet, mutta koska vain toinen tiivisteistä saapui ajoissa telakalle, päätettiin vaihtaa BB-puolen laitteeseen uudet tiivisteet ja SB-puolen laitteen tiivisteet kunnostaa. Molempiin potkurilaitteisiin vaihdettiin myös Sedervall-tiivisteiden alla olevat tiivisterenkaat ja tiivisteholkit (Liite 3).

Kuva 14. BB-puolen potkurilaitteen vanha Cedervall-tiiviste irrotettuna verstaalla.
(Jan-Kristian Lindroos 2015)

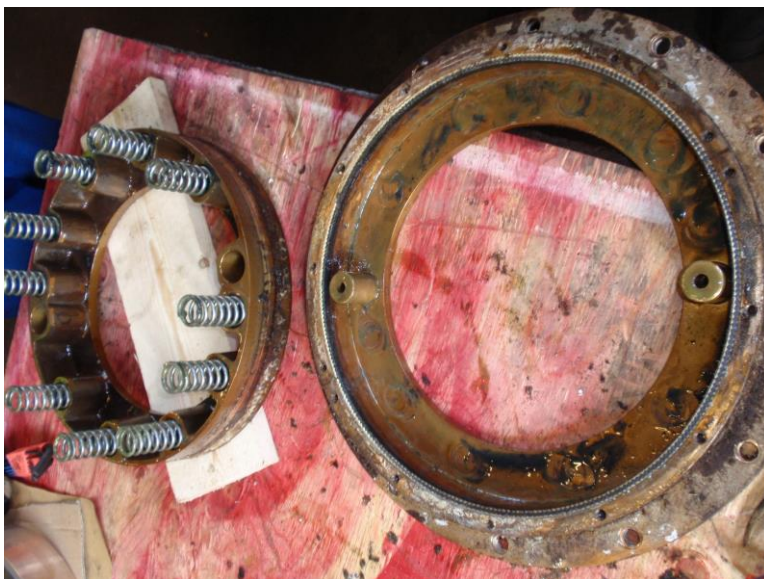
Kuva 15. BB-puolen potkurilaitteen vanha Cedervall-tiiviste purettuna.
(Jan-Kristian Lindroos 2015)

BB-puolen potkurilaitteen Cedervall-tiiviste siis uusittiin. Vanha runko puhdistettiin ja siihen vaihdettiin uusi tiivisterengas, jouset sekä box-nauha. SB-puolen Cedervall-tiiviste huollettiin.

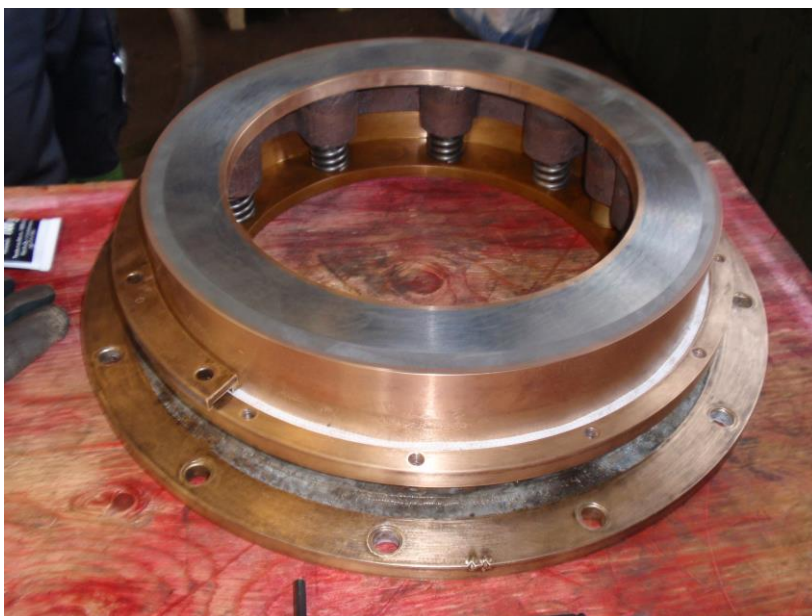
Kuva 16. Uusien osien asennus puhdistettuun runkoon.
(Jan-Kristian Lindroos 2015)

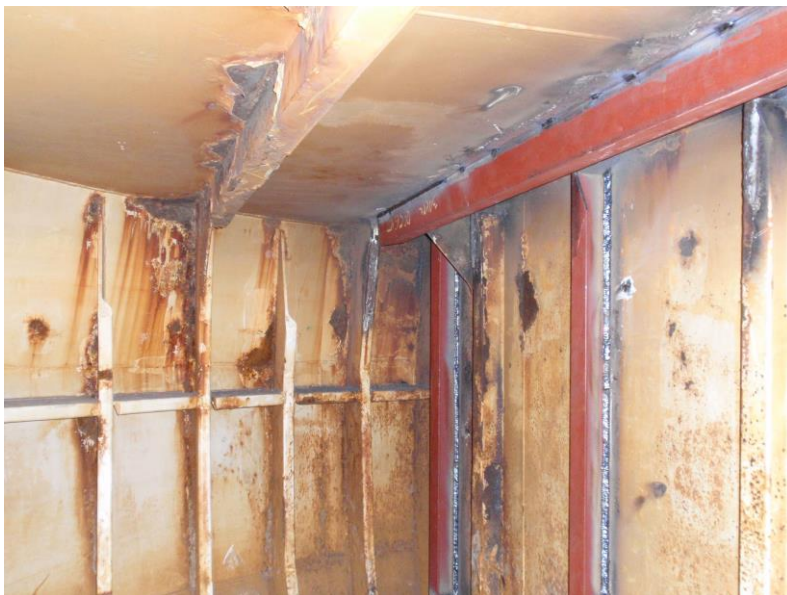
21. Painolastitankki 4 BB tankkitopin jäykkääjä uusittava kokonaan ja painolastitankki 4 SB jäykkääjää uusittava n. 4m.
22. Likavesitankin 4,0m³ tyhjennys ja pesu

Kuva 20. Painolastitankin 4BB korjaus kesken.

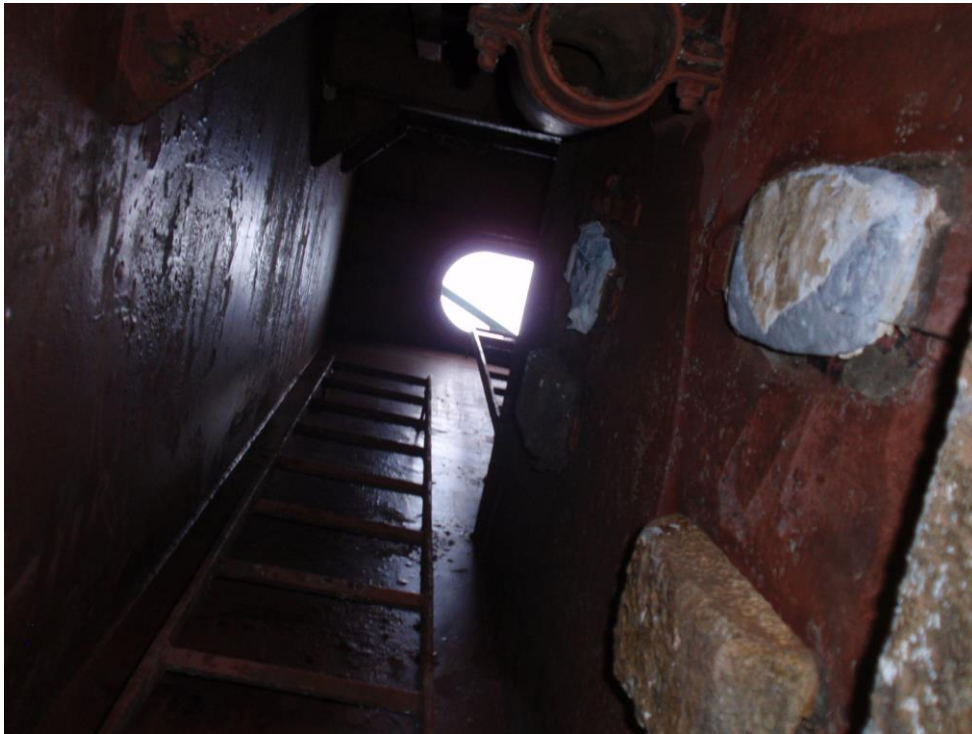
Kuva 23. Apollonin keulimmainen merivesikaivo ennen huoltoa alhaalta kuvattuna.
(Jan-Kristian Lindroos 2015)

Aluksen pohjakaivot puhdistettiin käyttäen neulakonetta ja hiomakonetta, koska kaivojen koon takia korkeapainepesu ei ollut mahdollista. Ruosteenpoiston jälkeen kaivot maalattiin.

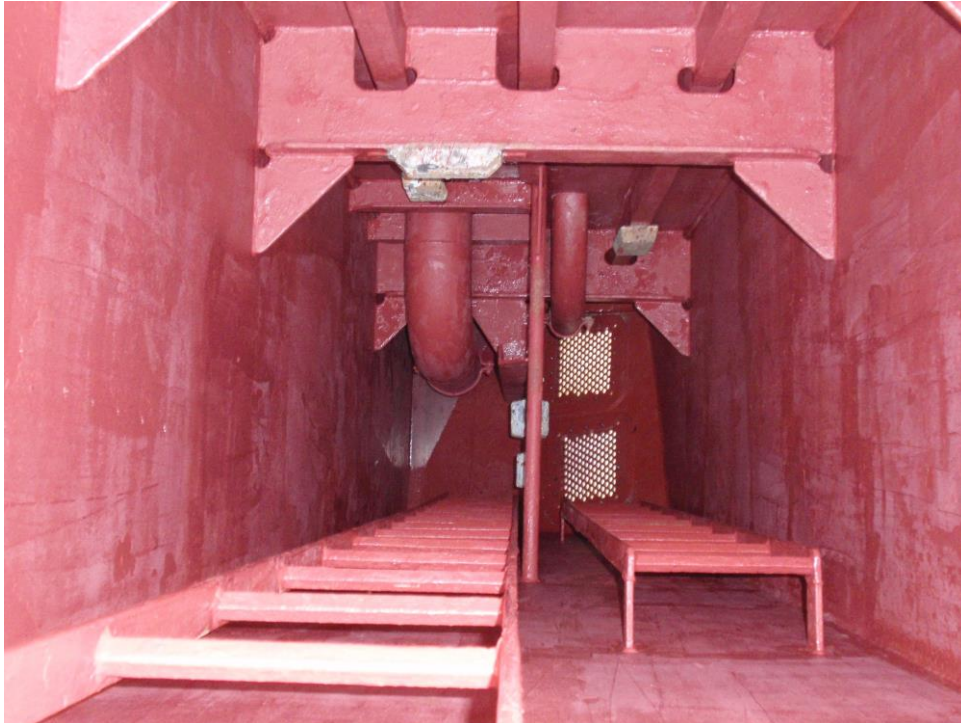
Kuva 24. Keulimmainen merivesikaivo huollettuna ylhäältä kuvattuna.
(Jan-Kristian Lindroos 2015)

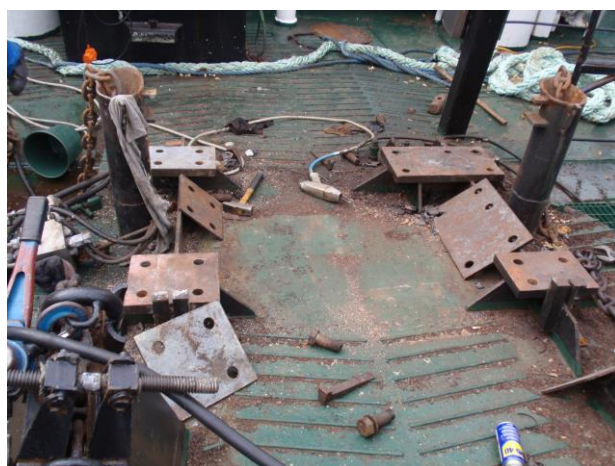
Kuva 26. Vinssin pedin ruosteenpoisto.

Kun vanha vinssi oli nostettu pois, vinssin pedistä poistettiin ruoste ja se maalattiin. Kun peti oli huollettu, nostettiin uusi hinausvinssi paikoilleen ja kiristettiin kiinnityspultit. Vinssi oli vielä tässä vaiheessa ilman hydraulimoottoria. Moottorin asennuksen ja muut hydraulikkatyöt tuli suorittamaan hydraulikka-asentaja myöhemmin ulostelakoinnin jälkeen.

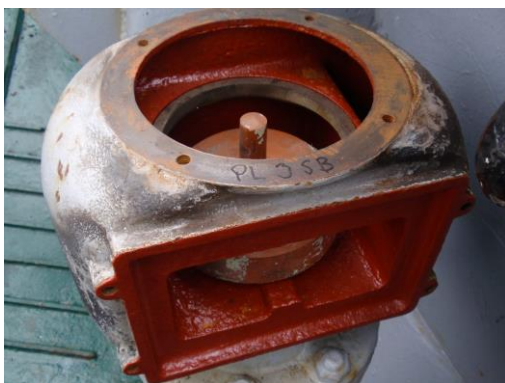
Luokituslaitos lisäsi vielä jälkikäteen vaatimuksen, jossa se halusi tarkastaa aluksen polttoainetankkien ja kahden painolastitankin huohotusputkien päissä olevat takaiskuventtiilinä toimivat Winellit. Winellit avattiin ja muutama niistä todettiin vaihtokuntoisiksi. Osa Winelleistä päätettiin kuitenkin kunnostaa. Winellit avattiin, poistettiin ruoste ja maalattiin sisältä. Luokituslaitos hyväksyi kunnostetut yksilöt ja nähdessään tilauslistan loppuista Winelleistä, se kuittasi asian hoidetuksi.

Kuva 30. Painolastitankki 3 SB:n Winel-takaiskuventtiili kunnostettuna.

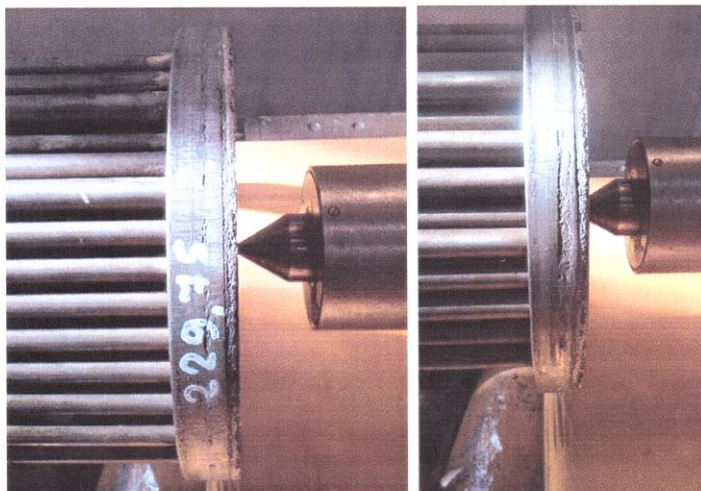
1.1 The cooler were disassembled and inspected visually and found damaged sealing surface (see picture below).

1.2 CW cooler sealing surfaces were repaired.
