Tredu Sähkötalon

valaistuksenohjauksen ongelmat

korjaus- ja toimenpide-ehdotukset

Opinnäytetyö
Kesäkuu 2016
Talotekniikka
Sähkö

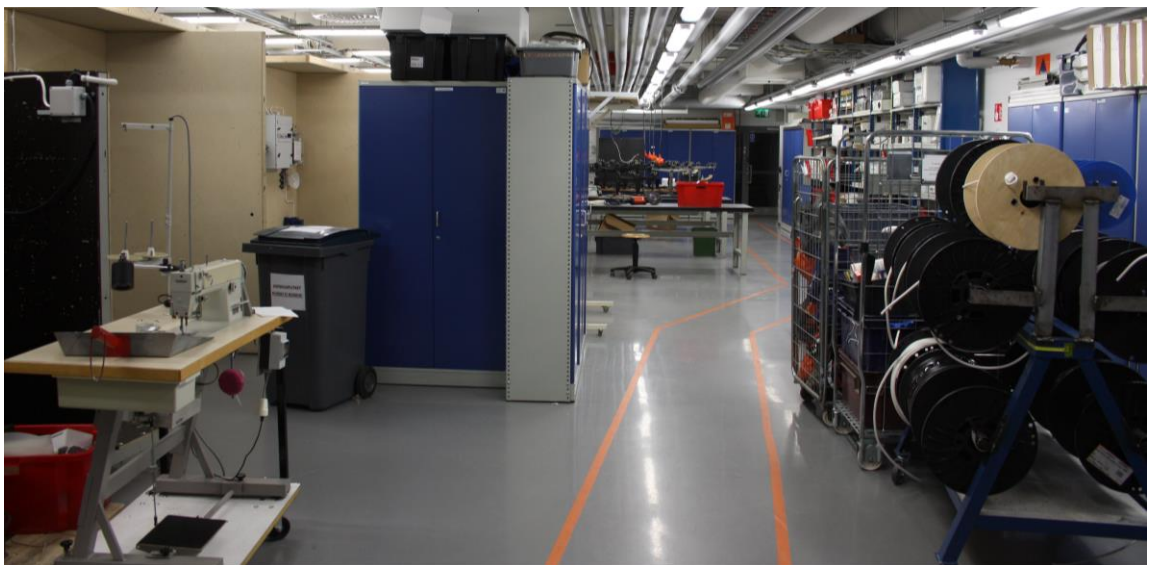
Kahdessa tilassa oli ilmennyt ongelmia, jossa huoneen käyttäjä joutui kulkemaan kohtuuttoman pitkän matkan ennen valojen syttymistä. Työpajassa S1025 (Kuva 17) jouduttiin kävelemään huoneen perälle asti, ennen kuin mikroaaltosensori havaitsee liikkeen. Tilassa on tarvittava määrä liiketunnistimia valaistuksen tarpeenmukaiseen toimimiseen. Tiloihin jälkikäteen asennetut sähköasentajien käyttämät asennusseinät luovat tilaan katvealueen, jolloin tunnistimet eivät huomaa liikettä tilaan merkityllä kulkuväylällä. Tilan valaistuksen ohjausta suunniteltaessa suunnittelijat eivät ole olleet tietoisia tilaan tulevien asennusseiniä mallista. Pohjakuviin on piirretty asennusseiniä ääri viivat, mutta asennusseiniä päälle tuleva kattorakenne on jäänyt piirtämättä rakennuksen leikkauskuviin. Asennusseinät on kuitenkin jälkikäteen asennettu tilaajan toimesta, joten vastuu tarvittavista muutostöistä kuuluu tilaajalle. Ongelman olisi voinut välttää tiedottamalla arkkitehtia tilaan tulevista rakenteista ja niiden mitoista ja sijoitteluista.

KUVA 17. Yleisnäkymä työsali S1025

Valaistus saadaan tilassa toimimaan siirtämällä asennusseiniä niin, että tilassa olevien mikroaaltotunnistimien keilat havaitsevat liikkeen ajoissa. Tämä kuitenkin vaikuttaa työlläältä ja hankalalta toteuttaa, joten suositeltavaa on lisätä kulkuväylälle kaksi liiketunnistinta. Lisättäessä väylään uusia laitteita on varmistettava, ettei väylän virta tai laitelukumäärä nouse liikaa. Neljännen kerroksen työsalissa S4039 (Kuva 18) oli havaittu sama ongelma kuin ensimmäisen kerroksen S1025 tilassa. Tässä tilassa tunnistinta tulisi siirtää, tai ottaa pois kokonaan käytöstä, ettei se ala tekemään virrehavaintoja.

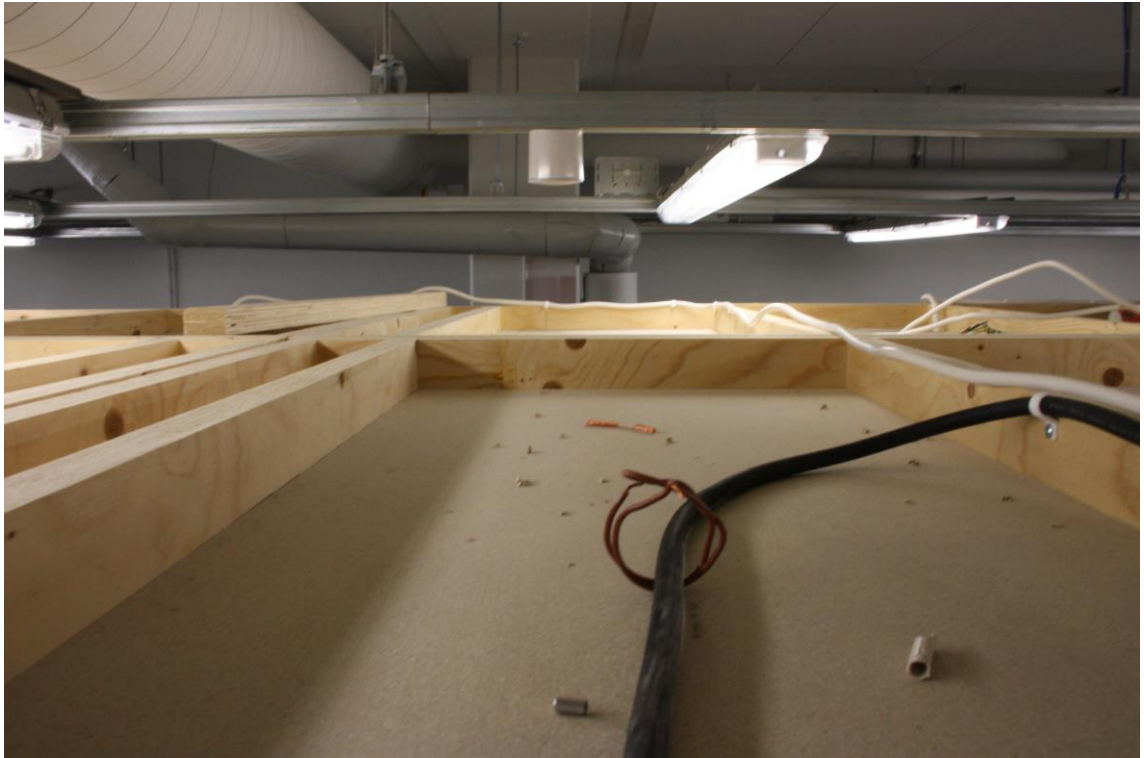
KUVA 18. Asennusseiniä yläpuoli. Työsali S4039

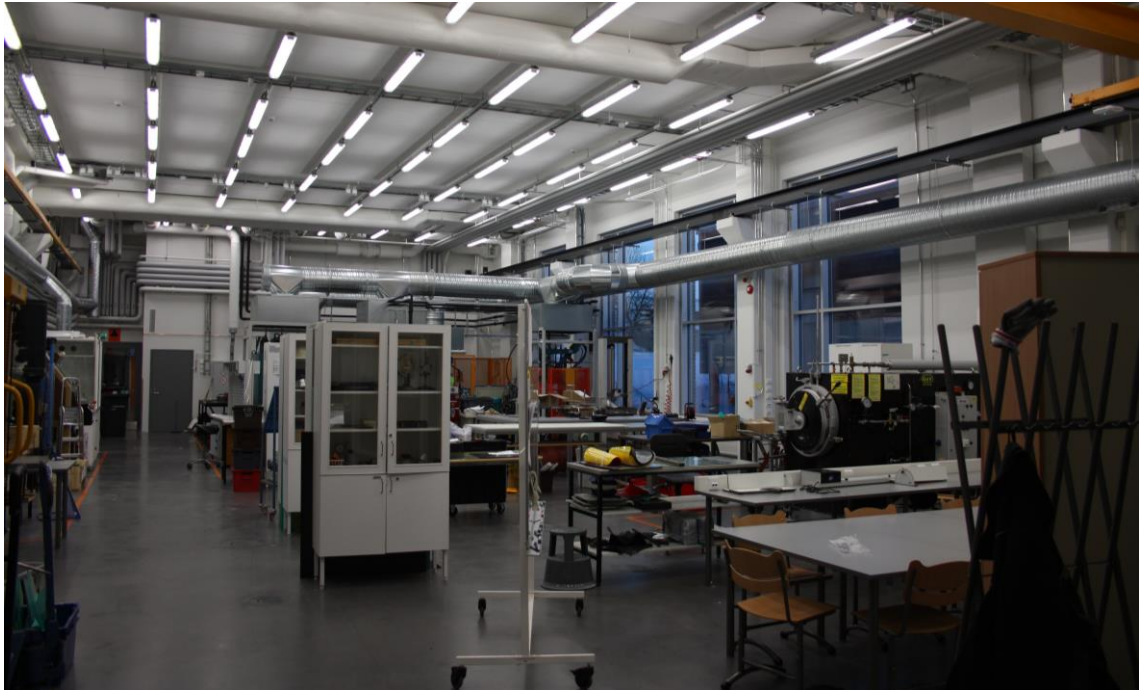
Sähkötalon 1. kerroksessa sijaitsevilla muovi- ja kumiteollisuuden (S1019) ja metallityön (S1013) työsaleissa oli ilmennyt ongelmia, jossa valaistus syttyy itseksensä. Työsalien korkeudet ovat 5-6 metriä. Valaistus ohjautuu päälle ovilla sijaitsevissa painonapeista ja kattoon asennettujen korkean tilan liiketunnistimien avulla.

Ensimmäisenä epäilyn kohteena muovi- ja kumiteollisuuden työpajassa olivat liiketunnistimet, joista osa oli asennettu suunnitelmien mukaisesti ulkoseinän ikkunoiden viereen (Kuva 19). Yhtenä epäilyn kohteena oli ikkunan ulkopuolella tapahtuvasta liikkeestä syntyvät virhesytykset. Tästä ei kuitenkaan ollut kyse, koska infrapunailmaisilla ei tunnista

liikettä lasin läpi. Asennusteknisesti liiketunnistimien muutostyöt ovat jälkikäteen haastavia, koska tilat ovat täynnä suuria laitteita ja muuta opetuskalustoa. Tällöin tunnistimien siirtotyöhön vaadittaville rakennustelineille ei välttämättä löydy helposti tilaa pystytykseen. Liiketunnistimien herkkyyttä säädettiin pienemmälle, kuitenkin niin ettei se haitannut tilan käyttöä. Tämän jälkeen valaistuksen itsestään syttyminen loppui. Kummatkin isot työsalit vaativat runsaan ilmanvaihdon, joten todennäköisimmäksi syyksi jäi ilmanvaihto. Herkillä asetusarvoilla PIR-liiketunnistimet reagoivat ilmanvaihtoon.

KUVA 19. Yleisnäkymä työsalin S1019

Haluttaessa pitää tunnistimien tunnistusherkyys ennallaan, olisi suunnitteluvaiheessa pitänyt ottaa ilmanvaihdon vaikutus huomioon. Korkeassa tilassa tunnistimien siirto voi kuitenkin olla hankalaa, joten jos herkkyyden vähentäminen ei aiheuta ongelmia normaaliin käyttöön, on se paras toimenpide ongelmaan. Ongelmalta olisi välttytty tekemällä valaistukselle toimivuustarkastelu, ennen käyttöönottoa, jonka jälkeen tunnistimet olisi sijoitettu uudelleen kauemmaksi ilmanvaihtokanavista. Tunnistimet on asennettu kuvan mukaisille paikoille, joten vastuu on suunnittelijan.

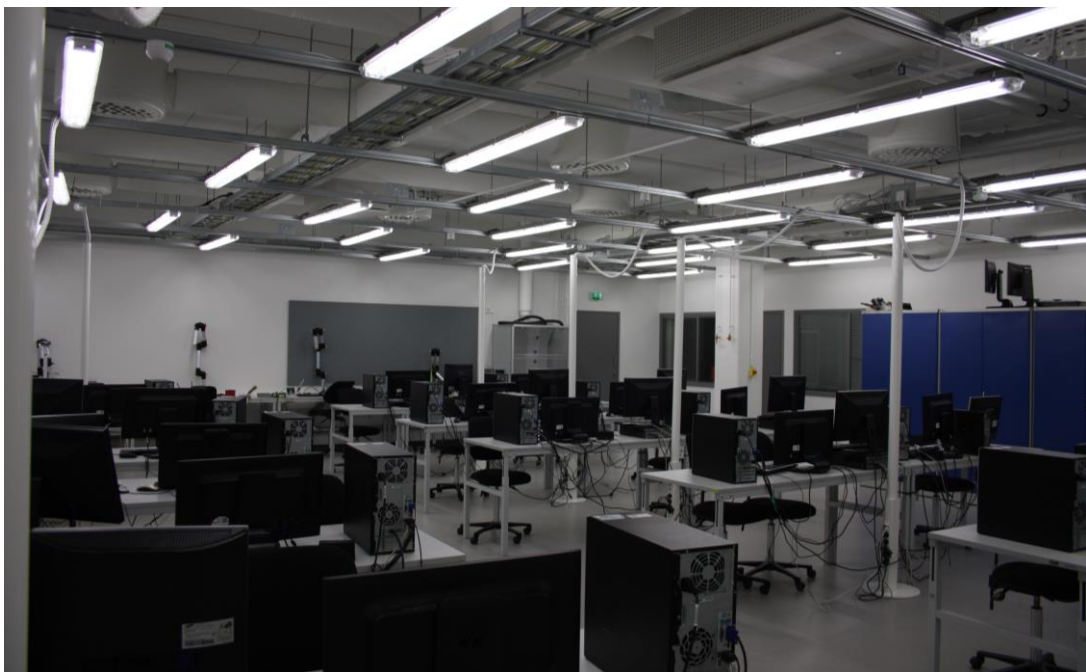
Opinnäytetyön edetessä järjestelmässä havaittiin useita tiloja, joissa valaistus ei sammunut ollenkaan liikkeen loppuessa. Esimerkkinä näistä tiloista 4. kerroksen tietokonetekniikan työsalin S4012 (Kuva 20). Tilasta lähdettäessä järjestelmä havaitsi läsnäolon puuttuvan. Ennalta asetetun ajan jälkeen valaistus putosi himmeämmälle tasolle, mutta saman tien nousi täydelle valaistusvoimakkuudelle. Kyseisestä ongelmasta oltiin yhteydessä myös Helvarin Miikka Etelälahteen. Hän epäili ongelman olevan tietokannassa. Valoja vilkuttavien tilojen tietokannat tarkastettiin, mutta niistä ei löytynyt poikkeuksia verrattuna toimiviin tiloihin.

KUVA 20. Yleisnäkymä työsalin S4012

Ongelma saatiin ratkaistua testaamalla valaistuksen toiminta yksi mikroaaltotunnistin kerrallaan, poistamalla muut tunnistimet ohjattavasta ryhmästä. Tällöin havaittiin, että yksittäiset mikroaaltotunnistimet aiheuttivat valojen uudelleensyttymisen heti himmennysvaiheen jälkeen. Kyseisiin tunnistimiin ei näyttänyt vaikuttavan mitkään ulkopuoliset häiriötekijät. Tämän tyyppisiin ongelmiin haettiin ratkaisua vaihtamalla kyseinen tunnistin samanlaiseen uuteen. Tämän jälkeen järjestelmä alkoi toimia halutulla tavalla. Kyseinen vikatilanne oli syntynyt opinnäytetyön aikana, koska vika oli jatkuva, eikä sitä oltu havaittu ennen työn aloittamista. Kohteeseen ei ole tehty valaistuksen osalta kuitenkaan myöskään toimintatestauksia, joista olisi tehty kirjalliset dokumentit tilaajalle. Sähköura-koitsijan tulee vaihtaa viallinen tunnistin takuuajana uuteen.

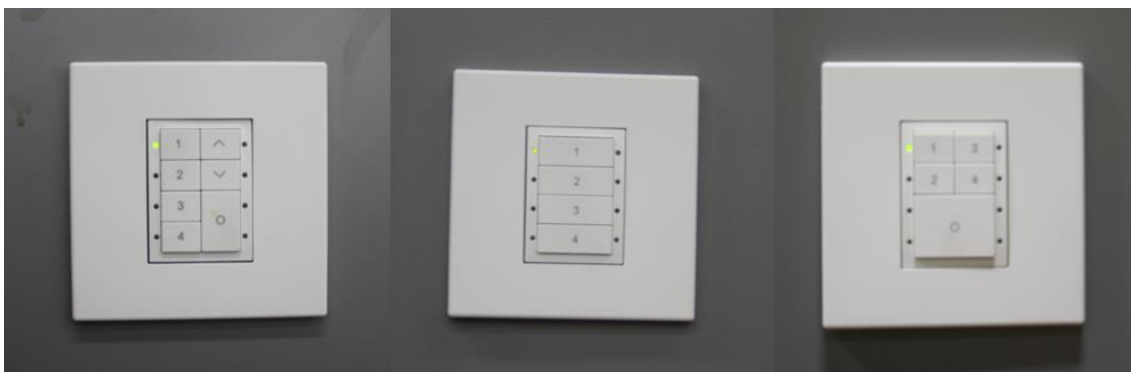
Tilojen käyttäjillä on ollut myös ongelmia painikkeiden kanssa. Tiloihin asennetuissa painikkeissa (Kuva 21) ei ole minkäänlaista opastusta, eikä henkilökunta ole saanut käytönopastusta koskien järjestelmää. Lisäksi useammat eri painikemallit sekoittivat tilannetta entisestään. Vaikka tilojen varsinaiset käyttäjät oppisivatkin käyttämään yhdistelmiä, niin ulkopuolisilla luennoitsijoilla ja vieraililla tulee kuitenkin olemaan ongelmia valaistuksen säätämisessä.

KUVA 21. Helvarin DALI -painikkeita eri tiloissa ilman opastekilpiä

Valtaosa käyttäjistä saa ensikosketuksensa DALIin Sähkötalossa, joten käytönopastus on tärkeää. Suositeltavaa olisi myös suosia jotain tiettyä painonappimallia käytettävyyden helpottamiseksi. Hintatasoltaan erimalliset painonapit eivät juurikaan eroa toisistaan. Joka tapauksessa painonappien rinnalle tulee asentaa kilpi, joka kertoo napeista tapahtuvat toimenpiteet. Opastekilvissä tulee kertoa, minkälainen valaistustilanne kustakin napista syntyy.

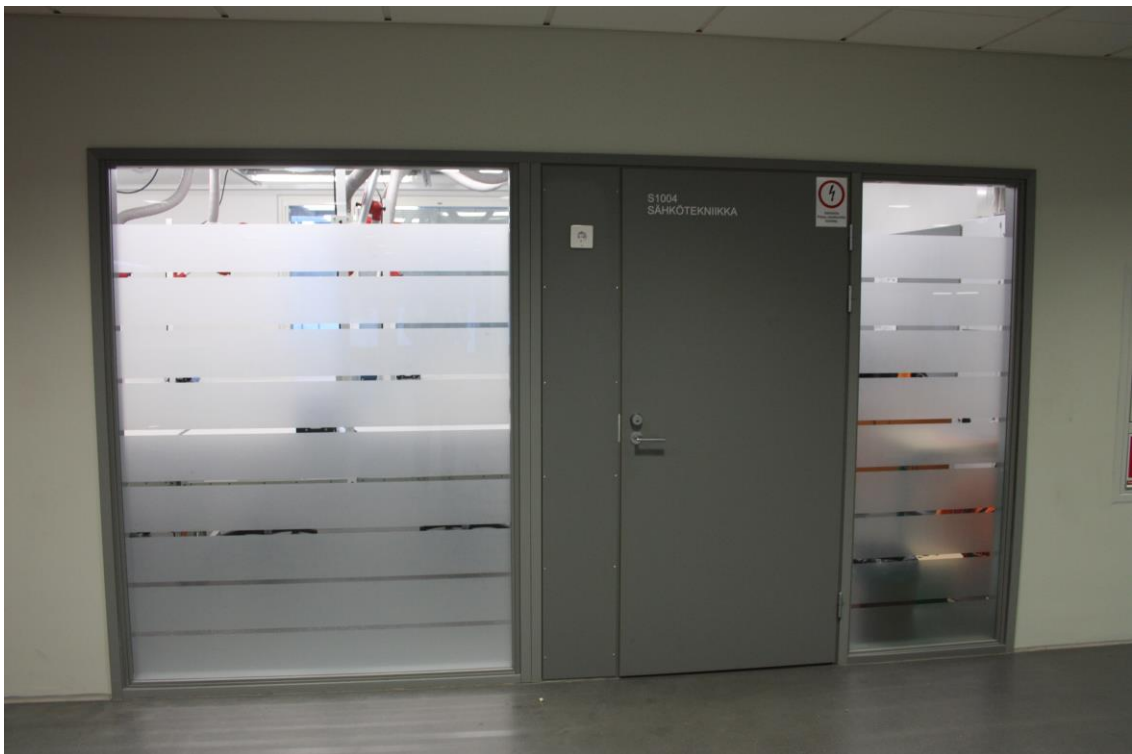
Useiden luokka- ja neuvottelutilojen kohdalla on ilmennyt ongelma, jossa tiloihin syttyvät valot ilman että tilaan mennään. Tämä johtuu siitä, että tilojen mikroaaltotunnistimet on asennettu liian lähelle kulkuovea. Useissa näitä ongelmia sisältävissä tiloissa käyntiovea ympäröi lasi-ikkunoita (Kuva 26), joiden läpi mikroaaltotunnistimet tunnistavat liikkeen. Tämä olisi mahdollista välttää sijoittamalla mikroaaltotunnistimet kauemmaksi ovesta tai vähentämällä tunnistimien herkkyyttä. Tilasta riippuen tulee myös pohtia mahdollisuutta, jossa mikroaaltotunnistimet korvattaisiin PIR-tunnistimilla.

KUVA 26. Ovea ympäröivät lasi-ikkunat tilassa S1004

Liiketunnistimet on asennettu tilaan suunnitelmien mukaisesti. Lisäksi tilaan on ehdotettu käytettäväksi multisensori 313 -tunnistimia. Tällaisia tunnistimia ei kuitenkaan ole olemassa, koska multisensori tunnistimen tunnus on 312 ja mikroaaltotunnistimen 313. Urakoitsijan tulisi asennusvaiheessa todeta tunnistimien soveltuvuus kyseiseen tilaan, koska suunnitelmissa ei ole annettu tarkkoja tunnistinmalleja. Tällaisessa tilanteessa vastuu siirtyy sähköurakoitsijalle, koska hän on valinnut tilaan sinne sopimattoman tunnistimen. Ongelmalta olisi välttyttyä tiedostamalla tarkemmin tunnistimien soveltuvuus tiloihin ja

tekemällä tiloihin toimivuustarkastelu jälkikäteen. Takuuajan aikana urakoitsija on velvollinen vaihtamaan mikroaaltotunnistimen PIR-tunnistimeen, jolloin tällaista ongelmatilannetta ei synny.

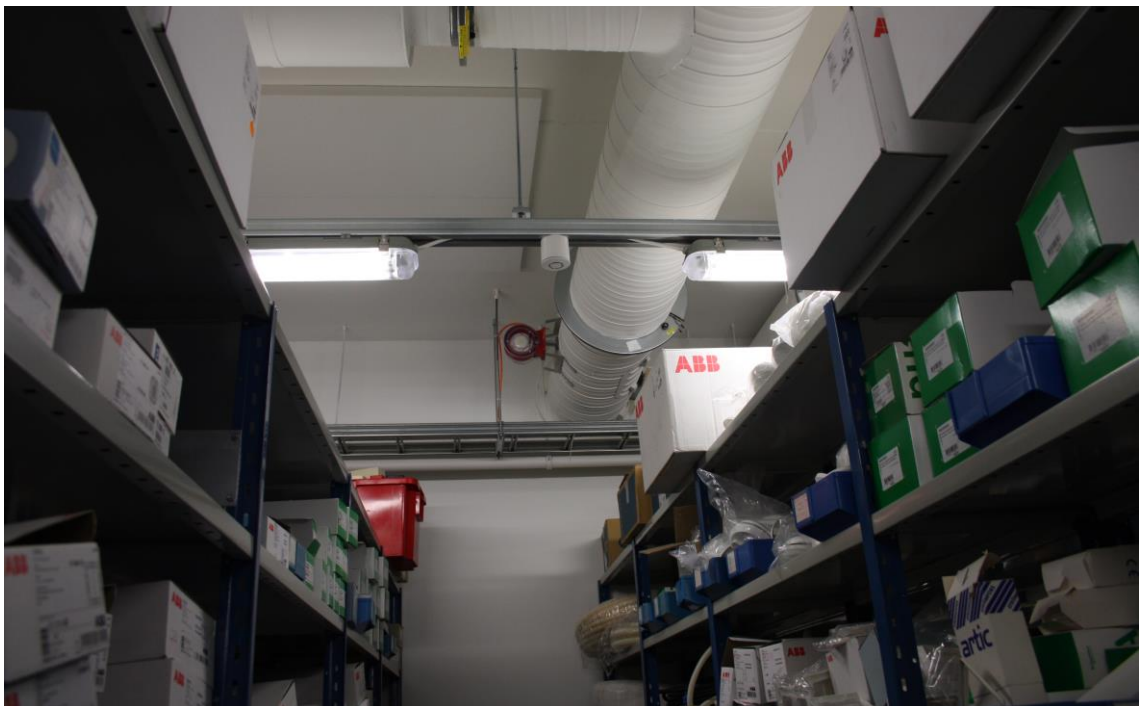
Kuvassa 27 on esimerkkinä esitetty rakennuksen keskusvarasto, jossa liiketunnistimina on käytetty pelkkiä mikroaaltotunnistimia. Ongelmana tilassa oli lähes jatkuvasti päällä oleva valaistus. Keskusvaraston tyylisessä kohteessa olisi jälleen suotavaa käyttää PIR-tunnistimia. Mikroaaltotunnistimet reagoivat herkemmin liikkeeseen kuin PIR-tunnistimet. Henkilön tullessa varastohyllyille PIR-tunnistin havaitsee hänet yhtä tehokkaasti, ilman rakenteiden läpi aiheutuvia liikkeen tunnistuksia. Mikroaaltotunnistimien käyttökohteeksi soveltuisi paremmin tila, jossa tilan käyttäjät olisivat pitempiä aikoja paikallaan. Tällaisia tiloja ovat esimerkiksi tietokonehuoneet. Tällöinkin mikroaaltotunnistimien määrän kanssa tulisi olla tarkkana. Tällöin saadaan minimoitua muusta, kuin ihmisen liikkeestä aiheutuvat valaistuksen syttymiset. Keskusvaraston vian lähteenä havaittiin kuitenkin olevan vain viallinen mikroaaltotunnistin, joka aisti tilassa jatkuvasti liikettä vaikka siellä ei ollut ketään. Tunnistin poistettiin opinnäytetyön aikana ohjaavasta ryhmästä, jolloin valaistus alkoi toimia tarkoitetulla tavalla. Uutta tunnistinta ei vielä kuitenkaan asennettu paikalleen, koska laajan havainnointialueensa ansiosta viereiset mikroaaltotunnistimet havaitsivat vielä liikkeen rikkinäisen tunnistimen alapuolelta. Sähköurakoitsijan tulee vaihtaa viallinen tunnistin takuuajana uuteen.

KUVA 27. Keskusvarasto S2043
