# Ilisalmen kotiseutumuseon ulko-ovien konser- vointi

Metropolia Ammattikorkeakoulu

Opinnäytetyö

22.5.2016

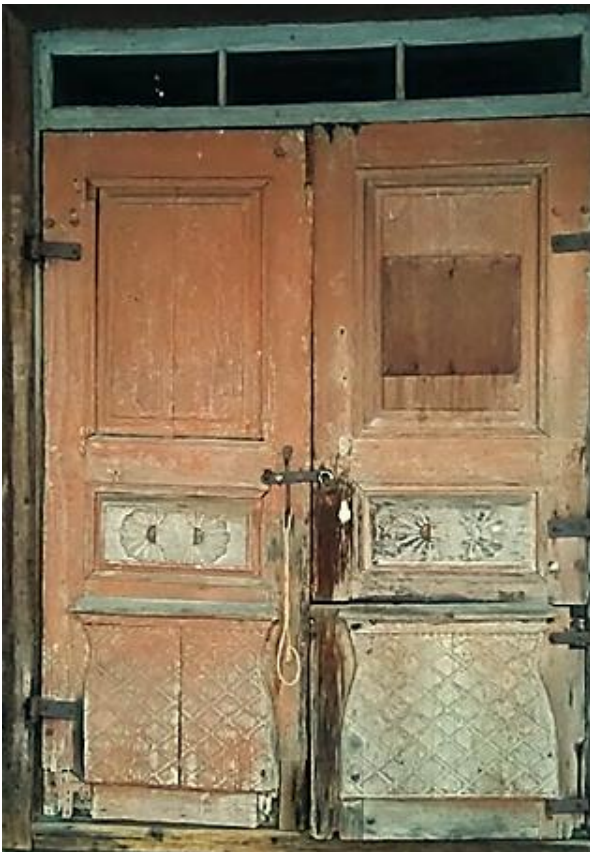
Kuva 1. Kotiseutumuseon pariovet paikoillaan lisalmassa ennen konservointia.

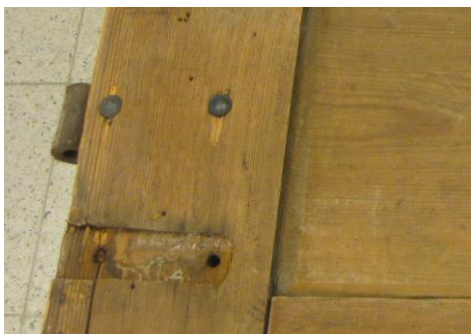
olettaa, koska ovien sisäpuolella on puussa syvennykset nykyisten saranoiden vieressä ja niiden läpi kulkee kaksi reikää. Pidän niitä vanhojen saranoiden paikkoina.

Kuva 40. Yläpuolella nykyinen sarana ovien etupuolella ja alhaalla vanhan saranan paikka.

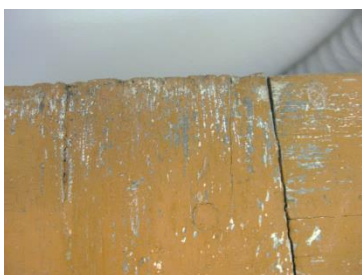
Ulko-ovien ulkopuolella pintakäsittely on vaalean punertavaa hieman lohenpunaiseen vivahtavaa mattapintaista maalia. Maali on ovien yläosassa paikoin irtoamassa olevaa krakelyyriä ja ehyitä maalialueita on hyvin vähän. Ovien alaosa maali on suurimmaksi osaksi karissut kokonaan pois. Maalikerroksia ei ilmeisesti ole kuin yksi suurimmassa osaa ovia, mutta maalipinnassa on paikkoja, joissa punertavan maalin alta näkyy vaaleaa ja harmaata maalia, joista jälkimmäinen on alimpana kerroksena. Harmaa ja vaalea maali ovat varhaisempia maalikerroksia, joten ne voisivat hyvinkin olla ovien alkuperäisiä värejä.

Kuva 46. Alta näkyviä maalikerroksia.

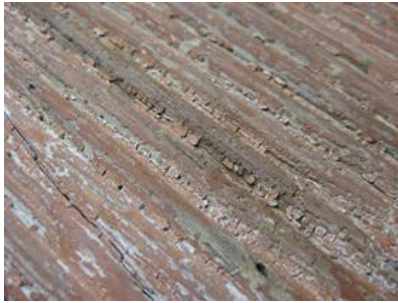
Ovista puuttuu maalia suurilta alueilta, erityisesti ovien alaosista. Kaikki puurakennuksien ulkopuoliset pinnat, kuten myös maalipinta, ovat alttiina lämpötilan ja kosteuden vaihteluille sekä auringon UV-säteilylle. Voimakkaimmin vaikutteita saa rakennuksen etelänpuoleinen sivu, jonne aurinko paistaa eniten. Haurastunut, krakeloitunut ja puuttuva maalipinta altistaa puun muille vaurioille, kuten esimerkiksi harmaantumiselle, laholle, homeelle, puun likaantumiselle ja halkeamille. Puun vaurioiden ennaltaeh-

Kuva 48. Krakeloitunutta maalipintaa.

käisynä on pinta syytä puhdistaa ja huoltomaalata säännöllisesti, sekä jos mahdollista estää kosteuden sitoutumista maalipinnalle.

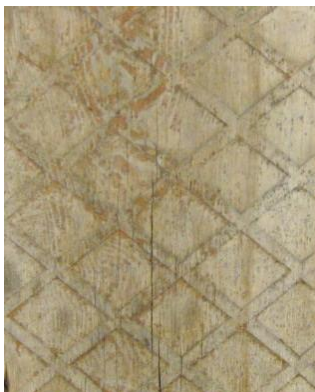
Kuva 49. Puuttuva maalipinta.

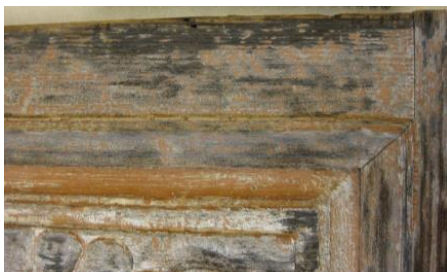
Ovissa olevat harmaantumat eivät lievimmillään ole muuta kuin ehkä esteettinen virhe, joka on aiheutunut voimakkaasta auringon UV-säteilystä. Pitkään auringossa vanhentunut puu vaurioituu; se menettää puun solukoissa olevan sideaineen eli ligniinin, jolloin puun selluloosa haurastuu, murenee ja halkeilee.

Kuva 50. Harmaantunutta puun pintaa.

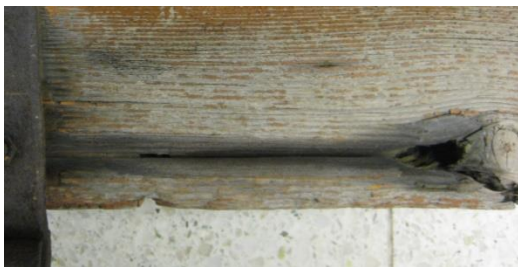
Ovissa on lahoa esimerkiksi oikeassa sivusarjassa. Laho on kosteuden aiheuttamaa ja paras tapa ehkäistä lahoa on pitää puu kuivana. Jos puun kostuminen kuitenkin jatkuu, lahottajasienet jatkavat eloaan. Homepilkkuja on ovien pinnassa kauttaaltaan etupuolella. Home on myös kosteuden aiheuttamaa, mutta puuhun tai maalipintaan tarttuneet homeitiöt eivät ole pieninä määrinä vaarallisia tai haitallisia puulle, koska home ei tunkeudu pintaa syvemmälle.

Kuva 53. Lahoaa.

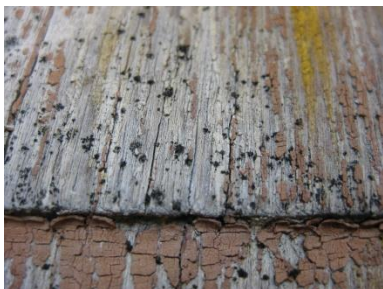
Kuva 54. Homepilkkuja.

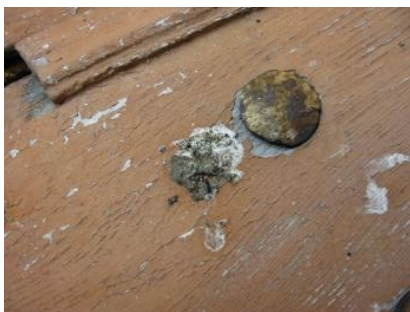
Ovien likaantuminen käyttäjien, lintujen ja ilman epäpuhtauksien seurauksena on normaalia. Hyvä tapa ehkäistä likavaurioiden synty on huolehtia säännöllisestä puhdistamisesta (kevät- ja syysiiivous) sekä huoltomaalauksista, jotta pintakäsittely pysyy eheänä ja sitä kautta helposti puhdistettavana.

Kuva 56. Linnunjätöksiä.

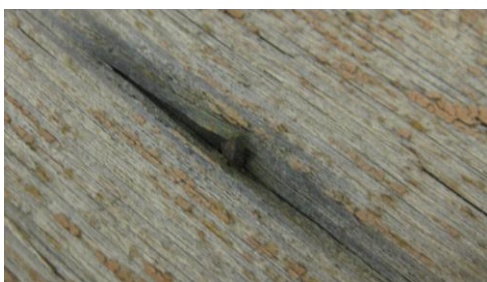
Ovien sisäpuolelle lisätty lautaverhoilu on kiinnitetty nauloilla, jotka paikoin tulevat läpi etupuolelta. Pienen reiän tai kolhun voi joissain tapauksissa turvottaa veden ja lämmön avulla pienemmäksi, mutta se ei tehoa suuriin vaurioihin. Tällöin reikä täytyy täyttää siihen sopivalla täyteaineella tai puutapilla, mutta niistäkin jää jälki näkyviin, ellei pintaa maalata tai retusoida.

Kuva 57. Ovien taustapuolelta läpi tunkeva naula.

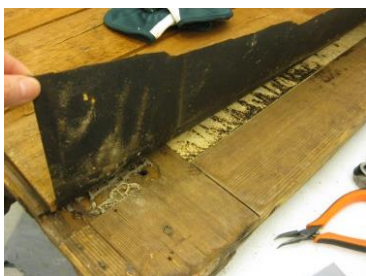
Lautapaneelin alla oli koko ovien alueella bitumipaperi. Paperin alta paljastui ovipeilien kohdilta lastulevyt. Niitä ei ollut kiinnitetty laisinkaan, vaan ne pysyivät ovipeilien ja lautapaneelin välissä. Poistin lastulevyt ja bitumipaperit. Paneelien poistosta jäin oviin pieniä naulan reikiä.

Kuva 62. Paneelien alta paljastui lastulevyä.

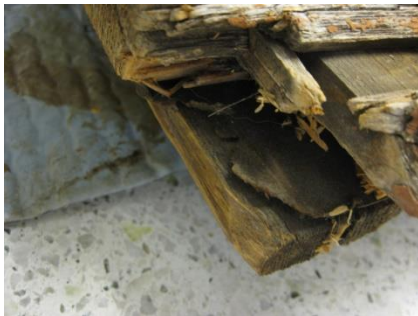
Kuva 63. Pienen susioven oikea yläliitos.

Susiovien alaoven kummatkin sivusarjat oli järkevintä korvata kokonaan uusilla, koska alkuperäisissä oli niin paljon vaurioita. Oikean sivusarjan yläliitoksesta puuttui pala ja alaliitoksessa oli lahovaurioita. Vasen sivusarja oli liitoksistaan parempi, mutta sen alaliitoksesta puuttui kuitenkin osa. Vasemman sivusarjan päällipinta oli kulunut siten, että se heikensi vasemman yläliitoksen kestävyttä. Pinnan kuluma oli myös esteettinen vaurio, joka olisi korostunut pintakäsittelyn seurauksena.

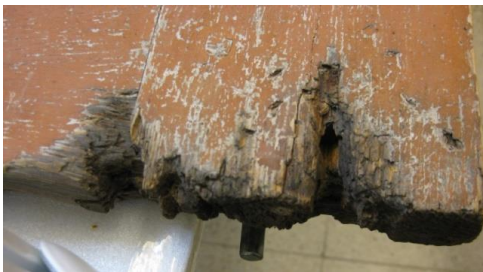
Susioven yläovi oli hyvässä kunnossa. Katsoin, että siihen ei ollut tarvetta tehdä puukorjauksia, vaikka sen vasemmassa yläkulmassa oli lohkeamia. Vauriot olivat kuitenkin vain pieni kosmeettinen haitta. Muutamia pieniä repeämä liimasin jänisliimalla.

Kuva 68. Tähän ison susioven yläosan kulumakohtaan en tehnyt puukorjauksia.

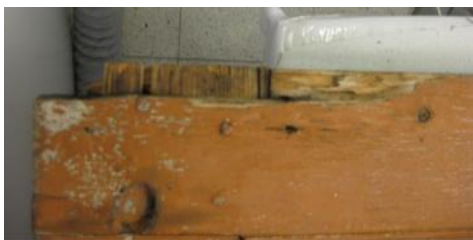
Kuva 72. Ison oven oikean yläkulman vaurio edestä.

Ison oven yläkulman puukorjauksen toteutin siten, että avasin yläliitosta sen verran, että sain ylä- ja sivusarjan väliin noin 1,5-2 cm levyisen raon. Puukorjaus on juuri siinä alueella, jossa on liitos eli näin ollen myös yläsarjan lapa. Tällöin yläsarjassa oleva lapa ei tarvinnut lyhentää niin paljoa, kuin jos olisin sahanut vaurioituneen alueen pois, ilman yläliitoksen avaamista. Sahasin oven pituussuunnassa noin 5-6 cm leveän suorakaiteen muotoisen palan japaninsahalla irti. Päätypuun liitosreunasta tein viiston, jotta liimauksesta tulisi kestävämpi. Vastakappaleen sahasin vannesahalla ja viiston pinnan katkaisusahalla. Vastakappaleeseen tein samalla metodilla lavalle kolon kuin susioven uusiin sivusarjoihin. Paksuuden höyläsin sopivaksi vasta sitten, kun kappale oli liimattu B3-liimalla kiinni oveen. Puukorjauksen viistoon pintaan lisäsin poratappin ja sivusuunnasta katsoen keskustaan päin kaksi poratappia. Liimauksissa käytin B3-liimaa ja puristimia.
