Kosteusvauriokohteen korjaustyön seuranta

Jarmo Hiltunen
Opinnäytetyö
Kevät 2016
Rakennustekniikan koulutusohjelma
Oulun ammattikorkeakoulu

Title of thesis: Monitoring of Repair Work for Humidity Damaged Building

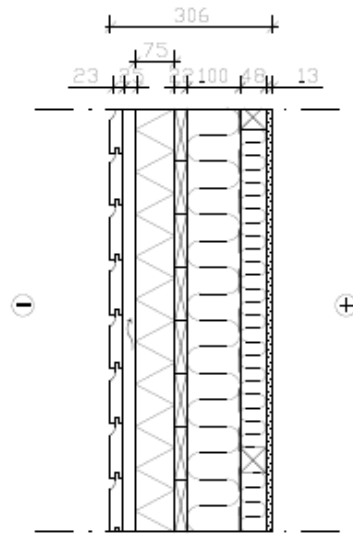
se täytyi puolittaa. Huomioitava kuitenkin on, että enimmäismääräksi on määrätty 0,17W/m²K. 0,21W/m²K tulee siis vaatimukseksi tässä rakenteessa. Uusien suunnitelmien mukaisen seinärakenteen U-arvoksi tuli rakennuksen alkuperäisellä osalla muutoksen johdosta 0,169 W/m²K.

Kuvassa 5 on esitetty muutostöiden mukainen uusi seinärakenne rakennuksen vanhalla puolella.

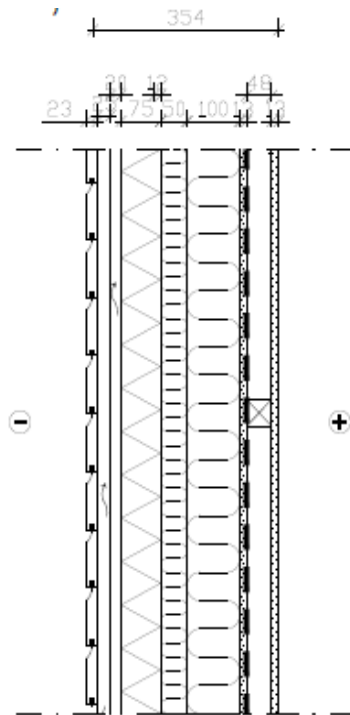
kaisen sisäpuolisen 50 mm:n eristeen asentamatta paikoilleen. Tuulensuojaeristeen vaihtamisen seurauksena seinärakenteen vahvuus kasvoi alkuperäisiin suunnitelmiin verrattuna vielä 13 mm ja lämmönläpäisykerroin, eli U-arvo parani aikaisempiin suunnitelmiin verrattuna 0,03 W/m²K.

Uusi seinärakenne täyttää energiatehokkuuden rakennusosakohtaisesti parantaen määräykset, koska alkuperäisen seinärakenteen U-arvo 0,33 W/m²K täytyi puolittaa. Huomioitava kuitenkin on, että enimmäismääräksi on määrätty 0,17 W/m²K. Uusien suunnitelmien mukaisen seinärakenteen U-arvoksi tuli muutoksen johdosta 0,164 W/m²K. Kuvassa 7 on esitetty uusi ulkoseinärakenne laajennusosalla.

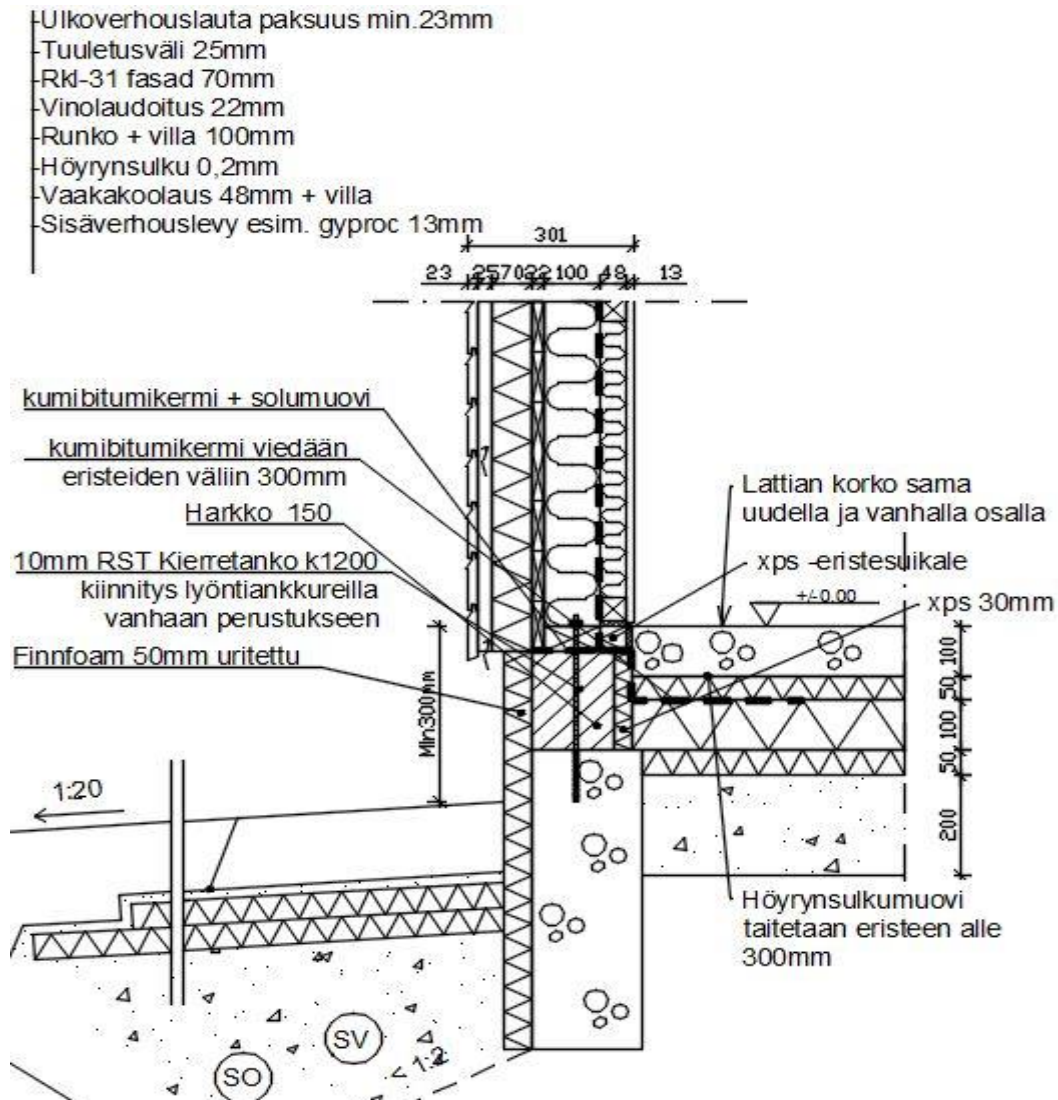
KUVA 8. Alkuperäisten suunnitelmien mukainen perustusleikkaus (11, s. 58)

Rakentamisvaiheessa marraskuussa 2015 tilaaja huomasi epämiellyttävää ha-
jua, jonka hän paikallisti tulevaksi XPS-eristesuikaleen ja höyrynsulkumuovin
välistä. Asiaa ryhdyttiin tutkimaan. Tutkimisen seurauksena havaittiin, että XPS-
lämmöneristesuikaleen alapinnan ja höyrynsulkumuovin väliin sisäpuolella sekä
alasidepuun ja XPS-lämmöneristesuikaleen välissä kulkevan höyrynsulku-

muovin ulkopintaan muodostui marraskuussa kosteutta, joka esiintyi rakenteessa helmeilevinä vesipisaroina ja tammikuun alussa ulkopinnassa kuurana. Kuuran havaitsemisajankohta oli tammikuun alkupuoli 2016, jolloin Oulussa oli lähes 20 °C pakkasta ja rakennuksen sisälämpötila oli n. 14 °C, joten muovin ulkopinnassa oleva kosteus muuttui kuuraksi.

Kosteuden tiivistyminen höyrynsulkumuovin sisä- ja ulkopintaan johtui kahdesta eri syystä. Todennäköisesti kosteuden tiivistyminen höyrynsulkumuovin sisäpintaan johtui betonivalujen seurauksena haihtuvasta kosteudesta. Lisäksi muu rakennusaikana tuotettu kosteus lisäsi sisäilman kosteutta, joka tiivistyi muovin pintaan ja valui alaspäin alasidepuulle asti. Ekovillan märkäpuhalluksena toteutettu seinärakenteiden eristäminen toi todennäköisesti seinärakenteeseen lisäkosteutta, joka haihtumisen seurauksena tiivistyi höyrynsulkumuovin ulkopintaan.

Kosteuden tiivistymiin on todennäköisesti vaikuttanut se, että seinärakenne on laitettu märkäpuhalluksen jälkeen liian nopeasti umpeen, jolloin kosteus on jäänyt muovin ulkopintaan ja aiheuttanut täten kosteuden tiivistymistä rakenteessa. Lisäksi rakennuksen sisäpuolisesta kosteudenhallinnasta ei ole huolehdittu riittävästi.

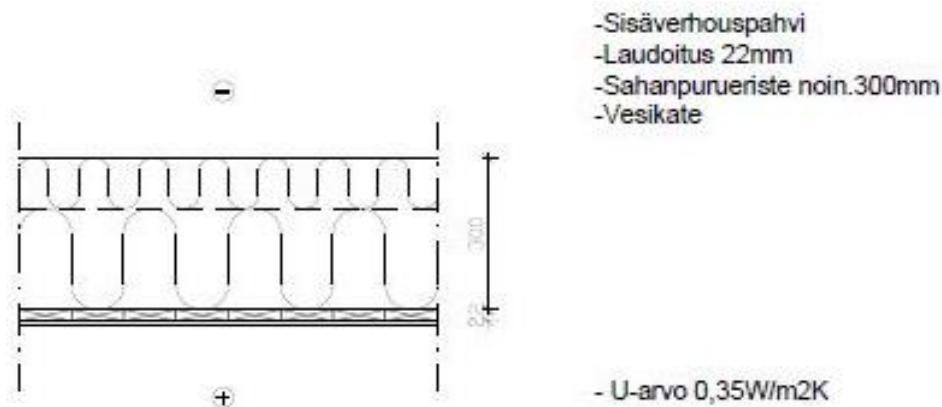
KUVA 10. Vanhan puolen alkuperäinen yläpohjarakenne (11)

Rakennuksen vanhemman osan yläpohjarakenteita purkaessa 22 mm:n laudoitus purettiin ja vanhat sahanpurueristeet poistettiin. Purkamisen yhteydessä havaittiin, että kattokannattajat olivat pahoin lahonneet ja katon vinojäykisteet puuttuivat. Tämän seurauksena rakennuksen vesikatto oli painunut osittain ja oli vaarassa sortua.

Korjaustöihin ryhdyttäessä rakennuksen yläkertaan rakennettiin yläpohjaa tukemaan pilari-palkki-rakenne alakerran kantavien seinien päälle. Pilarina käytettiin 98x98 liimapuuta ja palkkina 98x198 liimapuuta. Uuden jäykistävän rakenteen rakentamisen yhteydessä vesikattoa oikaistiin nostamalla sitä varovasti ylöspäin ja samalla rakennusta jouduttiin tukemaan. Vaurioituneet kattokannattajat poistettiin ja tilalle asennettiin uudet kattokannattajat 48x148 sahatavasta. Hyväkuntoisten, alkuperäisten kattokannattajien kylkeen ruuvattiin varmuudenvuoksi uudet kattokannattajat.

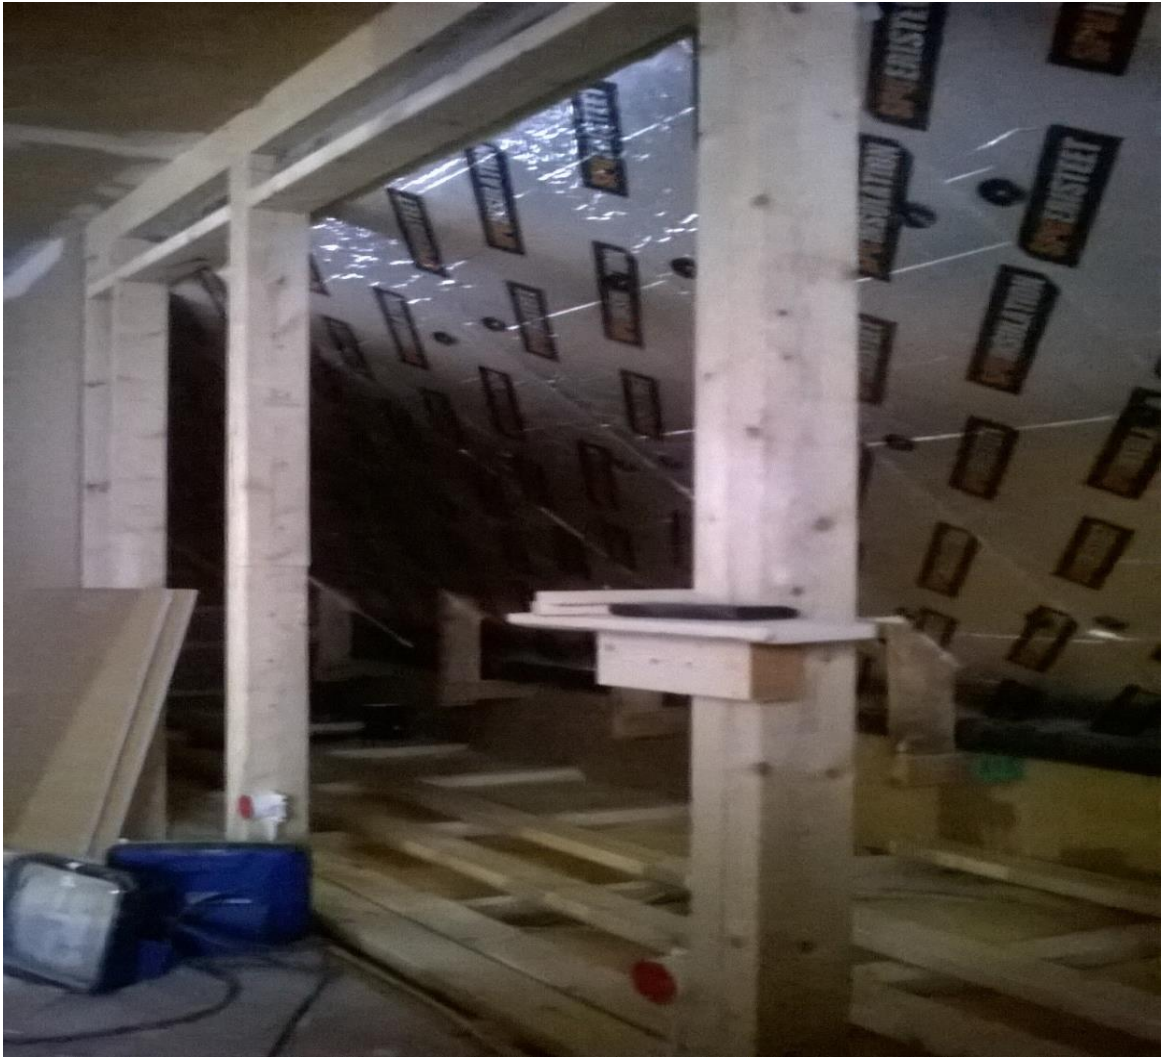
KUVA 12. Valmiiksi asennetut Kingspan-eristeet vaatehuoneessa

Vanhan osan päädyssä sijaitsevan vaatehuoneen yläpohjarakenteen eristämiseen käytettiin Kingspan Therma -eristeitä (entinen SPU), koska yläpohjarakenne oli vino eikä puhallusvillalla olisi saavutettu riittävää eristekerrosta ja tuuletusta.

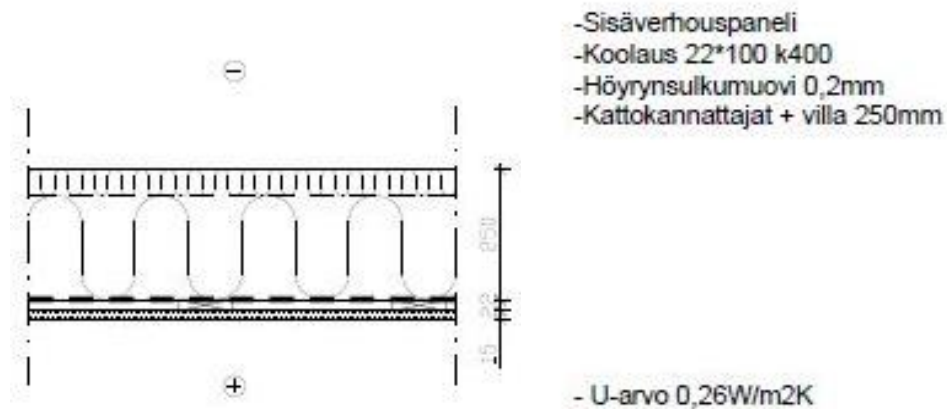
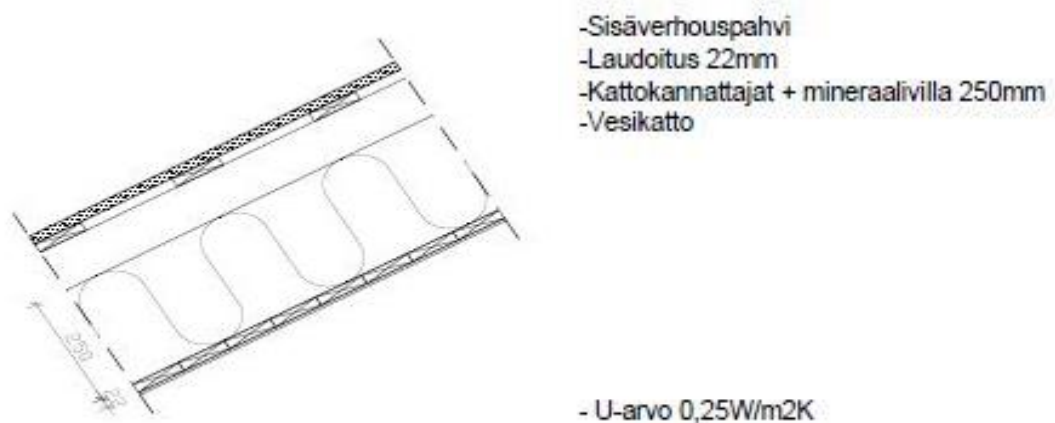
KUVA 14. Laajennusosan vanha rakenne (11)

KUVA 15. Laajennusosan sivuilla oleva vanha yläpohjarakenne

Rakennuksen laajennuspuolella havaittiin purkamisen yhteydessä osittaisia kosteusvauroita vain vanhanosan ja laajennusosan liitoskohdan jiirissä. Todennäköinen syy kattokannattajien lahoamiseen katon jiirissä oli tuuletuksen puute, jota ei ollut alkuperäisessä rakennusvaiheessa vuonna 1974 huomioitu ollenkaan. Lisäksi eristepaksuus jiirin kohdissa oli ainoastaan 100 mm, joten yläpohjan lämmöneristävyys oli niiltä osin puutteellinen.

Jotta tuuletus jiiirissä olisi saatu toteutettua järkevästi, täytyi vesikattoa nostaa ainakin 600 mm, koska yläpohjarakenteen kasvattaminen alaspäin olisi vienyt tilaa jo ennestään matalasta huonetilasta. Yli 600 mm nosto olisi vaatinut jo uuden rakennusluvan hankkimisen, koska rakennusvalvonnan kanta oli että rakennuksen vesikatteen ulkonäkö olisi muuttunut oleellisesti sekä vanhoja savupiippuja olisi jouduttu korottamaan. Aikataulun kiireellisyys ja korjaushankkeen budjetti rajoittivat vesikaton nostamista korkeammaksi.

Ennen vesikaton korjaustöihin ryhtymistä, koko laajennusosan päälle rakennettiin sääsuoja. Rakennuksen vesikaton nostaminen toteutettiin purkamalla ensin vanha yläpohjan alaosien rakenteet, minkä jälkeen yläpohjan sahanpurueristeet tiputettiin huonetilaan. Tämän jälkeen vesikattorakenne purettiin kauttaaltaan pois, lukuun ottamatta alkuperäisiä kattokannattajia, minkä jälkeen yläpohjaan päästiin rakentamaan kantava pilari-palkki-järjestelmä. Kuvassa 16 on esitetty laajennusosan yläpohjan uusi kantava rakenne.
