HUVILAN KUNTOTUTKIMUS JA KOR- JAUSSUUNNITELMA

2016

Author	Joonas Pääjärvi
Title	A Condition Survey and a Renovation Plan for a Summer House
Year	2016
Language	Finnish
Pages	62
Name of Supervisor	Andreas Waltermann

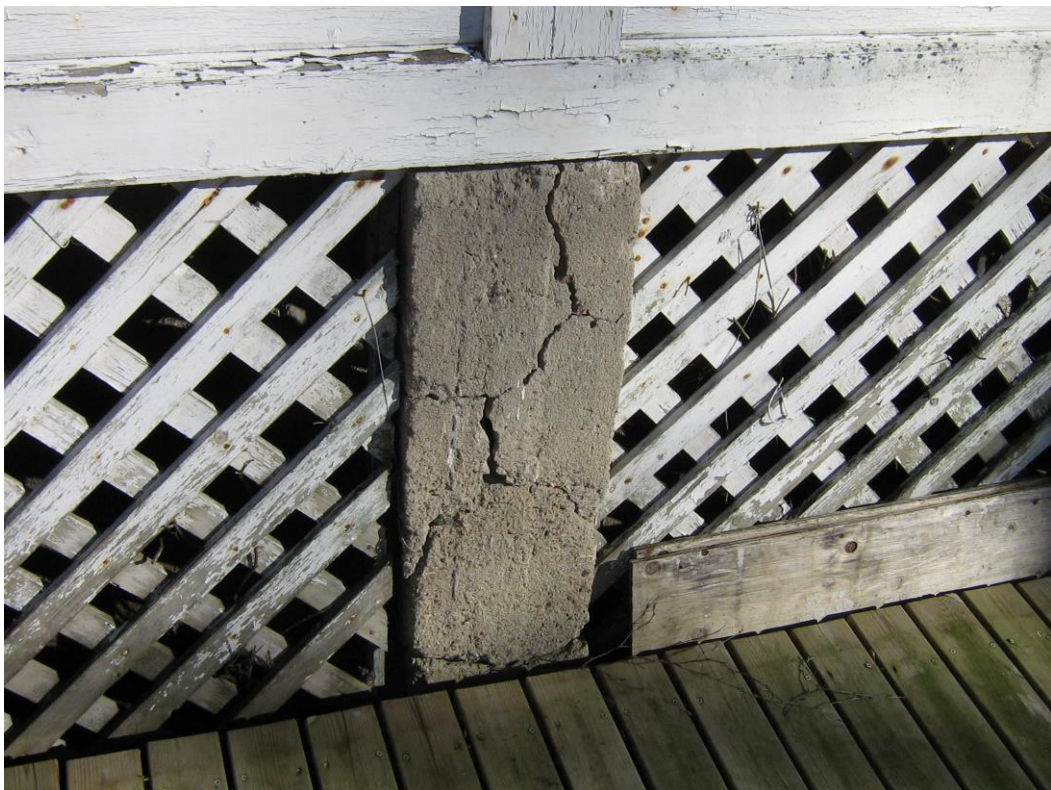
Kuva 1. Kuistin perustus.

Kuistin perustuksina toimivat, jälkeinpäin rakennetut betonipilarit vaativat kunnostamista, jos niistä halutaan paremman näköiset. Kuudesta betonipilarista osa on kärsinyt enemmän ja osa vähemmän rapautumisesta. Pilarit toimivat jatkossakin hyvin kuistin perustuksena, mutta pilareissa olevat halkeamat ovat ruman näköisiä. Hyvä muistisääntö on, että perustukset ovat huonossa kunnossa vasta silloin, kun yläpuolisessa rakenteessa on näkyvissä merkkejä perustusten heikosta kunnosta. Huvilan kuisti on parhaiten säilynyt rakennuksen osa, joten betonipilarit ovat toimineet itse perustuksina melko hyvin, vaikka pinnoitteet huonossa kun-

nossa ovatkin. Halkeamia voi valaa uudestaan, jolloin pilareista tulee paremman näköiset. Pilareiden lujuusominaisuuksiin halkeamien korjaaminen ei juuri vaikuta yhtään, joten jos kuistin perustuksista halutaan vahvempia, on ne vaihdettava kokonaan uusiin.

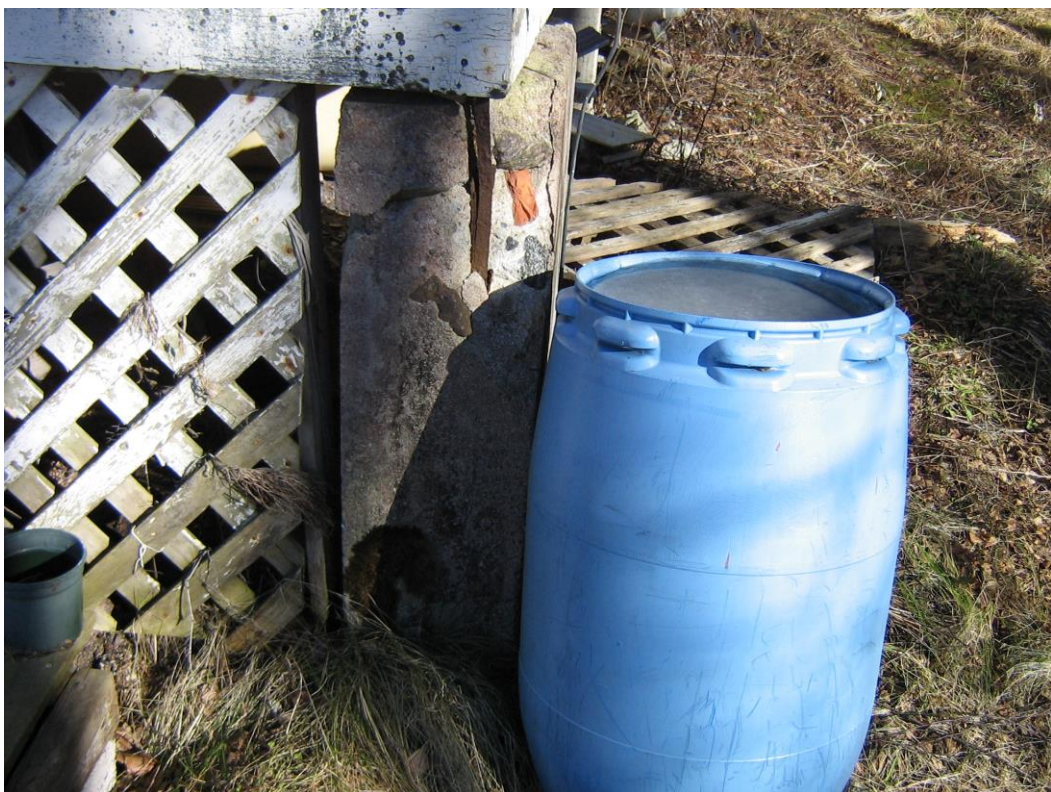
Kuva 2. Kuistin perustus.

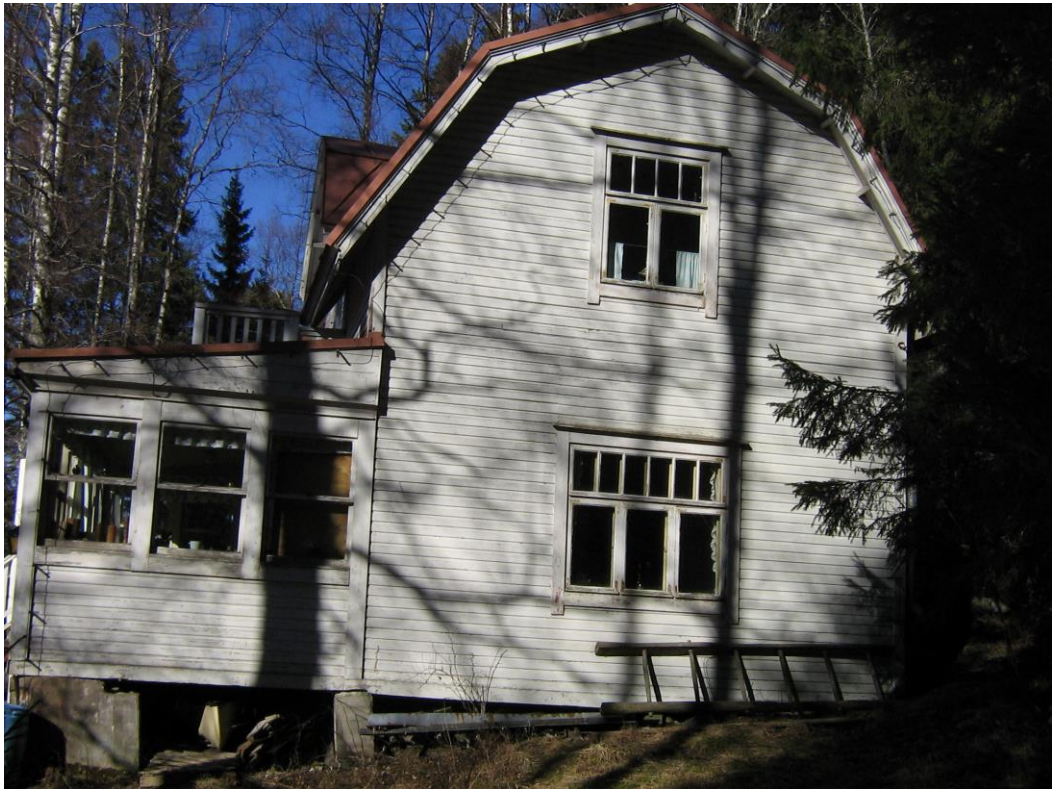
Kuva 3. Huvila etelästä kuvattuna.

Kunnollisten perustusten puuttumisen vuoksi huvila on vajonnut vuosien myötä, osassa kohtaa huvilaa enemmän ja osassa vähemmän. Tästä johtuen huvilassa on havaittavissa silmämääräisesti paljon epäsymmetrisyyttä. Erityisesti sivusta katsottuna huomaa, kuinka kuisti on pysynyt lähestulkoon paikallaan perustusten avulla, mutta vanha osa rakennusta on hieman vajonnut alaspäin. (Kuva 3) Huvila ikään kuin yrittäisi nousta pystyyn. Vatupassin avulla tehdyt mittaukset vahvistava tätä teoriaa. Lisäksi kuistin ja talon välinen väliseinä on pullistunut paljon sisäänpäin, johtuen perustusten vajoamisen aiheuttamista liikkumisesta.

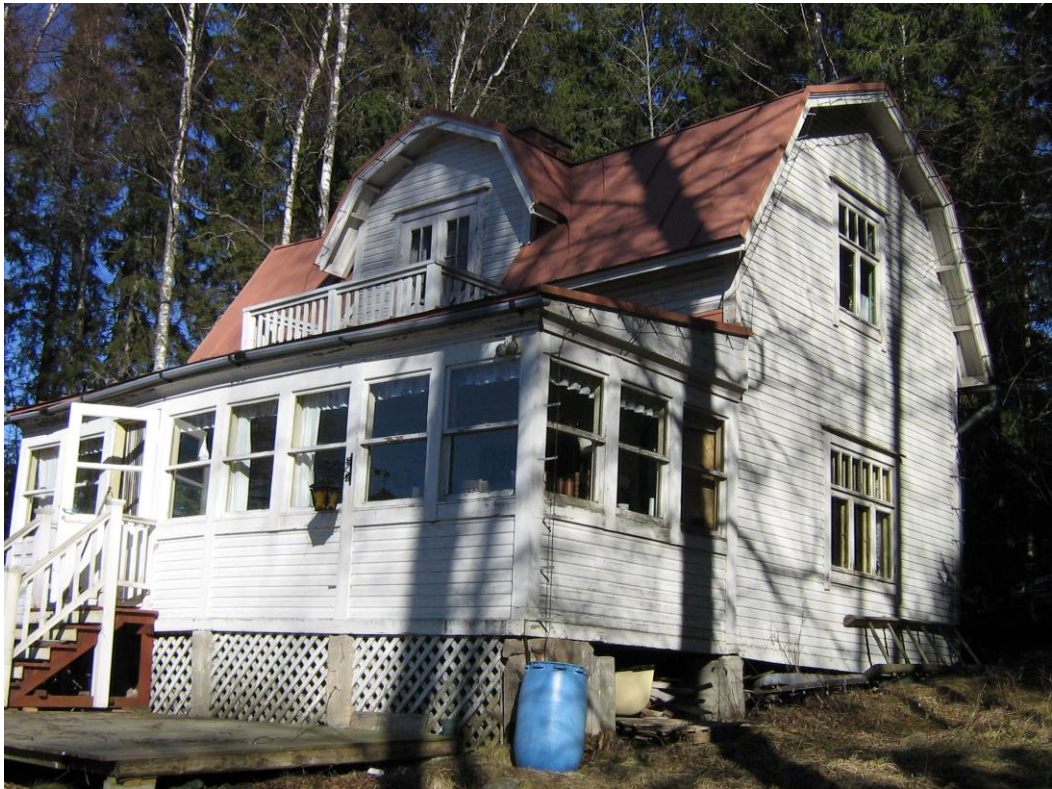
Kuva 4. Huvilan etelä- ja länsipuoli.

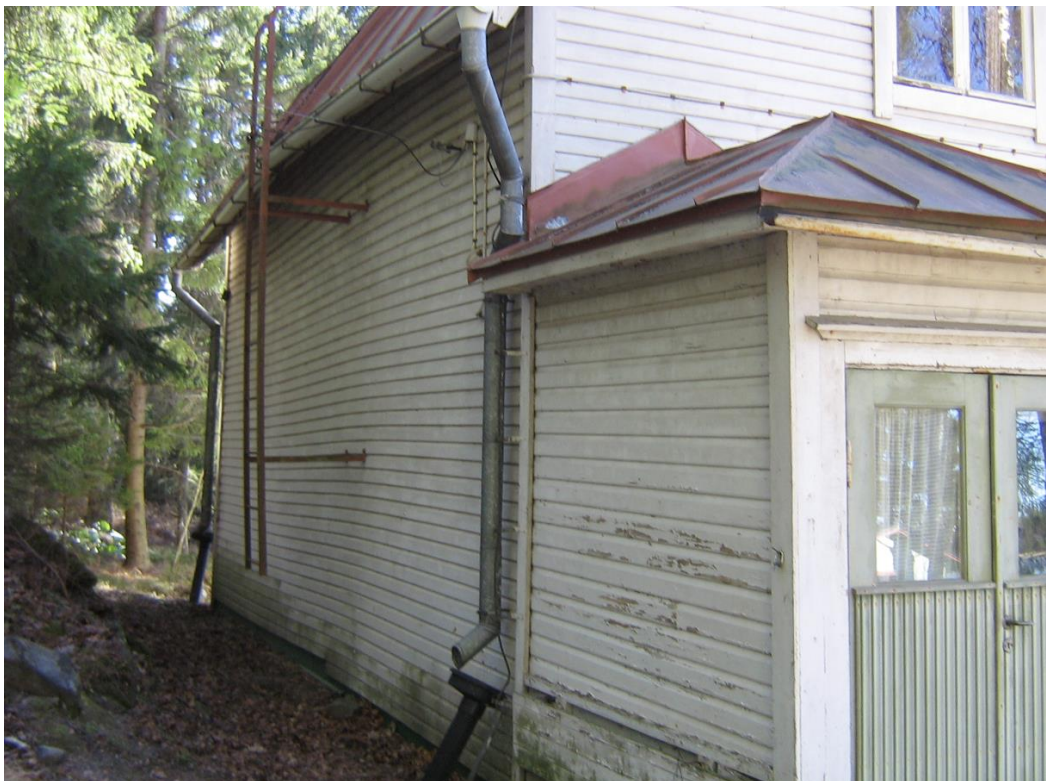
Kuva 5. Huvilan takaseinä.

Kun huvilassa ei ole kunnollisia perustuksia (anturaa ja sokkelia), joiden avulla seinä olisi ylempänä maanpinnasta, niin helpoin tapa on muokata maanpintaa takaseinän kohdalla, jotta seinä ei enää ole kosketuksissa maanpinnan kanssa. Kun maanpinta on kauempana ulkoseinästä, ja laudoituksen takana on kunnollinen tuuletusrako, ei ulkoverhouksen kosteus pitäisi olla enää suuri ongelma. Lisäksi takaseinän laudoituksen alapuolella oleva pellitys estää ilman vaihtumisen kunnollisesti ns. ryömintätilassa. Peltiin tulee tehdä muutama tuuletusaukko, jotta tuuletus toimisi paremmin ryömintätilassa.

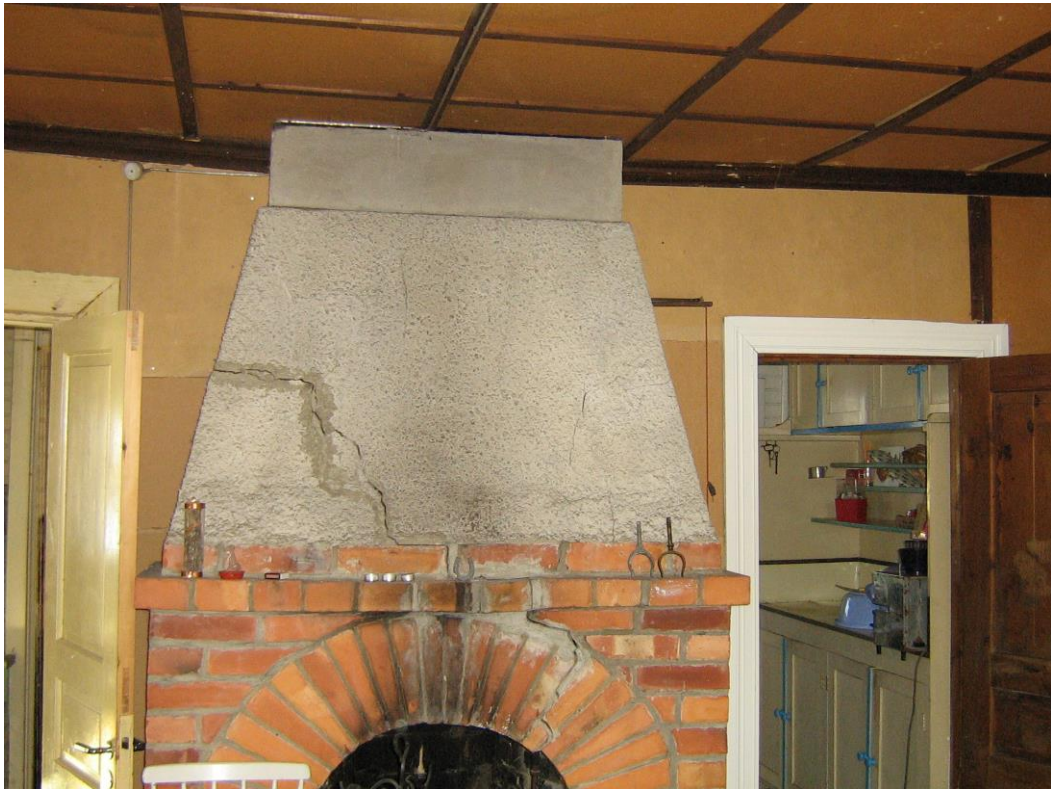
on yksi todella suuri halkeama, paljon irronneita paloja sekä paljon pienempiä halkeamia. (Kuva 6) Osaltaan tämäkin kertoo, että tulisija on toiminut vahvistavana runkorakenteena huvilassa. Savuhormin ja takan kunnan tutkiminen on melko haastavaa, sillä ulospäin näkyvät vauriot eivät kerro koko kuvaa niiden kunnosta. Erityisesti savuhormi tulee myös tutkia sisältä päin, löytyykö sieltä erityisiä turvallisuutta heikentäviä riskejä. Yleensä apuna käytetään hormikameraa, ja toimenpiteen tulee suorittaa nuohooja tai muu vastaava ammattilainen. Jos hormin epäillään vuotavan, niin kuin tässä tapauksessa on oletettavaa, on hormiin suoritettava savu- ja tiiveyskoe.

Kuva 6. Tulisijassa näkyviä halkeamia.

Perustusten lisäksi tärkein asia huvilaa korjattaessa on takan ja savuhormin kunto, mikäli tulisijoissa on aikomus pitää tulta. Vanha ja halkeillut hormi on suurin riski paloturvallisuuden kannalta. Tulisijan ja hormin korjaamisessa onkin tärkeää, että valitaan oikea toimenpide niiden kunnostamiseksi. Huvilan olohuoneessa oleva takka ja savuhormi toimivat myös ikään kuin vahvistavana runkorakenteena huvilassa. Hormissa ja tulisijassa olevat halkeamat kertovat, että ne ovat liikkuneet vuosien aikana. Mikäli takassa halutaan pitää tulta, on hormin halkeamat selkeä paloturvallisuusriski. Tärkeintä on tutkia halkeamat ja valita tilanteeseen sopiva korjaustoimenpide. Kuten aiemmin on todettu, on savuhormin kunnan tutkiminen ammattilaisen tehtävä. Jos vanhassa hormissa epäillään savukaasujen vuotoa tai ilmapuotoa tiiveyskokeessa haitallisessa määrin, on vuotava hormi kunnostettava. Mikäli hormille on tehtävä toimenpiteitä, on vaihtoehtoina käytännössä hormin sisäputkittaminen tai hormin muuraaminen tulenkestävällä massalla. Parempi ja suositeltu vaihtoehto on sisäputkiasennus, jossa vanhan hormin sisään ujutetaan uusi austeniittisestä teräksestä valmistettu putki, joka täyttää standardien vaatimukset. Putkea valitessa on kuitenkin kiinnitettävä huomiota sen halkaisijaan, jotta ei tule veto-, nokeentumis- tai häkäongelmia. Tarvittaessa putken ja hormin välinen tila voidaan täyttää lämpöä eristävällä aineella esim. vermikuliittijauheella. Toinen vaihtoehto eli muuraaminen suoritetaan uudelleensaumauksen avulla. Tuossa toimenpiteessä halkeaman ympäriltä piikataan pois hormin ulkopinnassa oleva rappaus. Sen jälkeen halkeama roilotetaan vähintään 20 mm syvyydeltä. Tämän jälkeen roilotus korjataan tulenkestävällä massalla, muuraussementillä tai kalkkisementtilaastilla. /12/

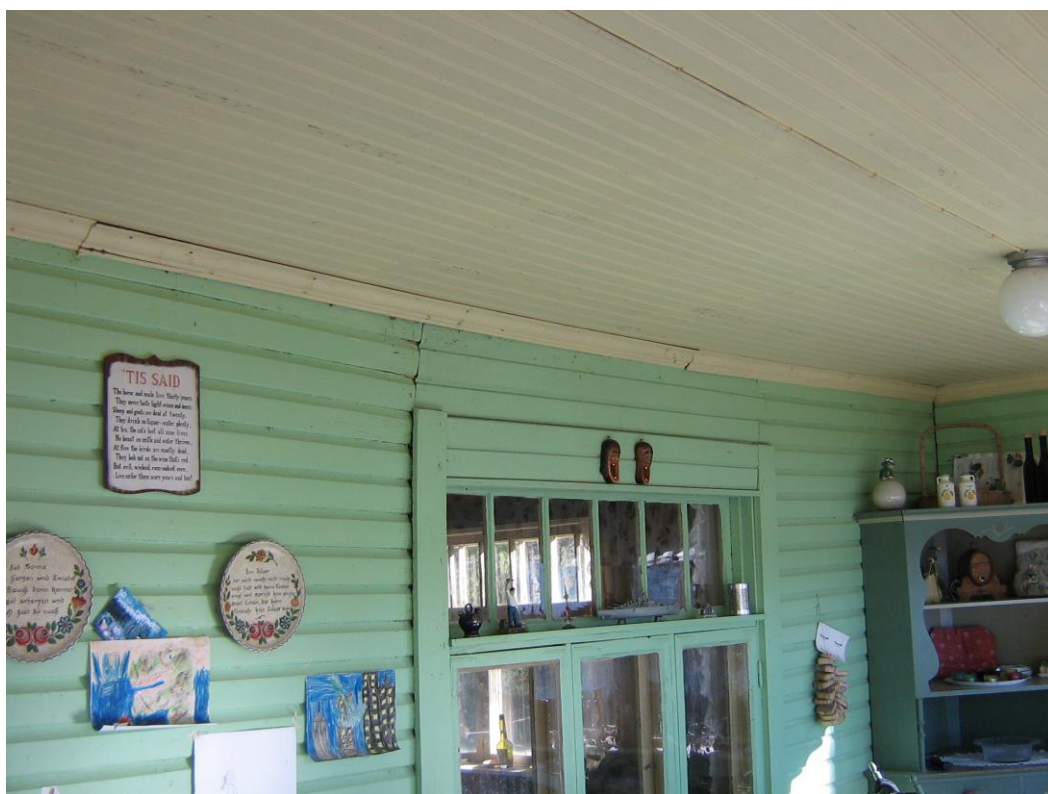
ta. Pystyrakenteet ovat säilyttäneet suorutensa hyvin muutamaa poikkeusta lukuun ottamatta, sen sijaan vaakarakenteet ovat taipuneet enemmän. Varsinkin etuja takaseinän vaakarakenteissa on taipumia huomattavasti. Myös osa muista samansuuntaisista vaakarakenteista on kärsinyt taipumista. Eniten taipumista on havaittavissa kuistin ja huvilan välisen seinän yläosassa. (Kuva 7) Pelkästään silmämääräisesti taipumisen voi havaita erittäin helposti kyseisestä kuvasta. Lisäksi myös takaseinän kattorakenne eli räystääs on taipunut huomattavasti, ja myös koko takaseinä on joutunut kovan rasituksen alle. Etenkin kuvasta viisi näkee, kuinka ulkoverhouksen poikkilaudoitukset ovat taipuneet. Kuvasta näkee myös räystäään taipumisen.

Kuva 7. Kuistin ja huvilan välinen seinä.

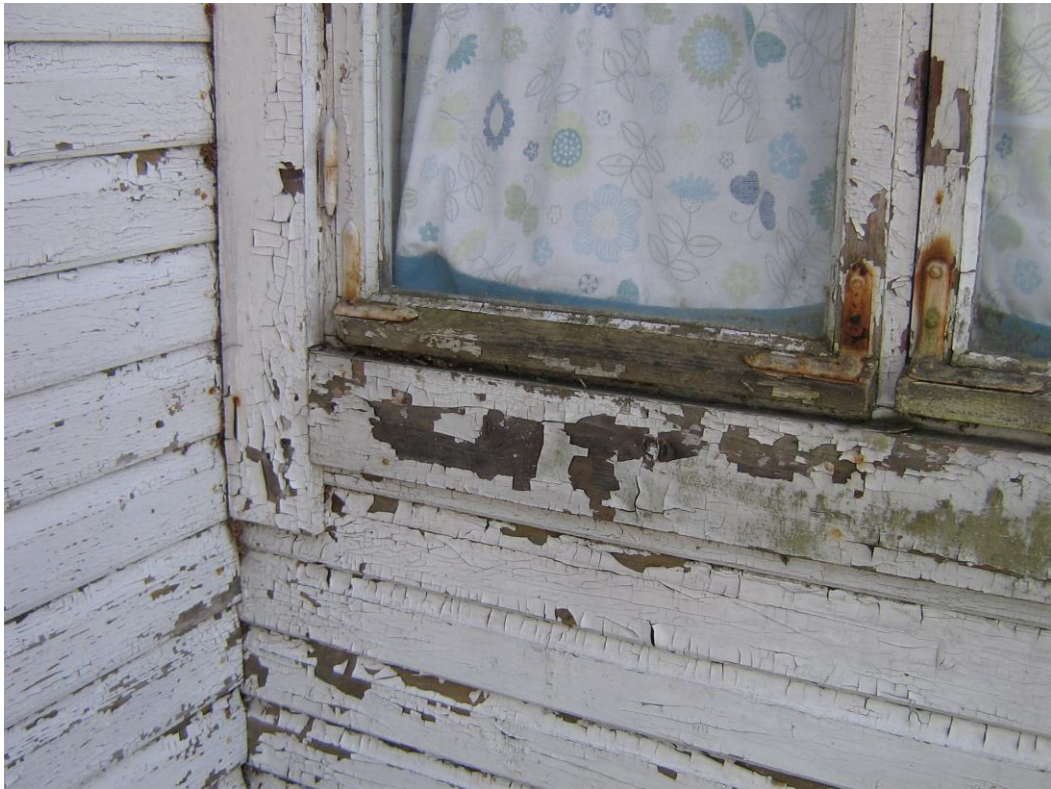
Ikkunat ja ovet sekä niiden karmit ovat melko hyvässä kunnossa sisäpuolelta, mutta ulkopuolella on havaittavissa ongelmia. Koska huvilaa ei ole ollut tarkoituksena käyttää kylminä aikoina, ei myöskään ikkunoiden lämmöneristävyyteen ole kiinnitetty huomiota. Kaikki ikkunat ovat yksinkertaista lasia, eivätkä ne näin ollen pidä hyvin lämpöä. Ainoastaan olohuoneessa on kaksikerroksiset ikkunat. Luultavasti takan sijainnin vuoksi olohuoneessa on paremmat ikkunat, jotta huone saataisiin edes vähän lämpöisemmäksi viileämmällä kelillä. Suurin ongelma on ikkunankarmien maalin hilseily ulkopuolella, sekä ovien ja ikkunoiden toimivuus. Ikkunoiden karmien maalipinnan hilseily johtuu sadeveden aiheuttamasta rasiutuksesta. Ikkunoissa ei ole minkäänlaisia pellityksiä tai veden ohjauksia, jolloin vesi pääsee imeytymään puuhun. Tällöin puun maalipinta hilseilee ja puu saattaa laho-
ta. (Kuva 8) Kaikki ikkunat eivät aukea täysin sujuvasti, vaan osassa ikkunoissa sulkeminen on haastavaa. Lisäksi myös osa ovista on hankala sulkea. Tämä johtuu aikaisemmin mainitusta perustusten puuttumisesta, jolloin myös ikkunoiden ja ovien karmit menettävät muotonsa. Ikkunoiden lasit ovat kuitenkin pysyneet ehjinä.

Kuva 8. Ikkunoiden karmit ovat huonossa kunnossa.

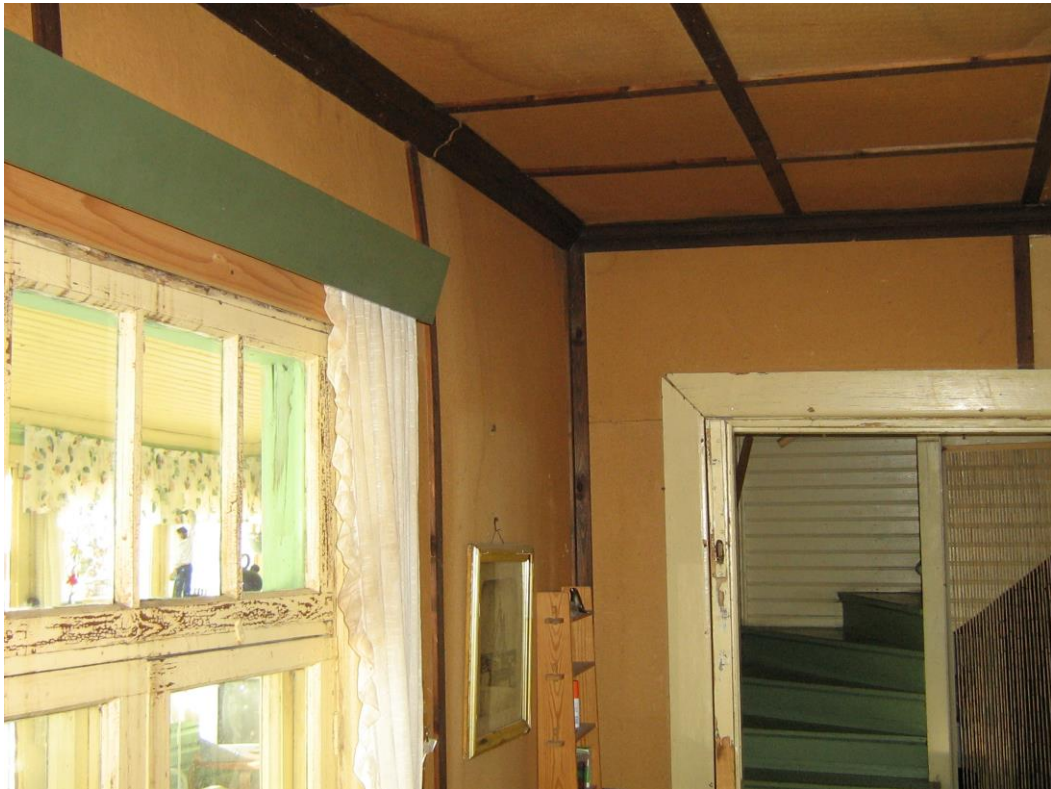
Kuva 9. Huvilan ja kuistin välinen seinä.

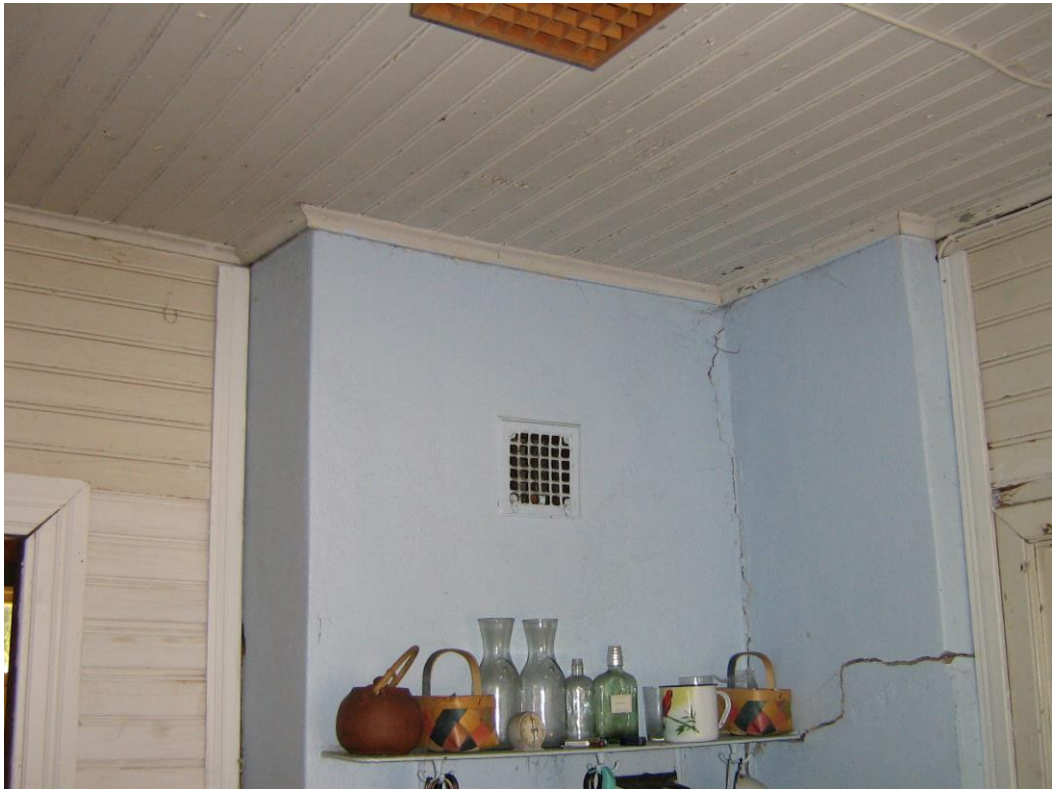
Kuva 10. Savuhormin halkeamat keittiön puolelta.

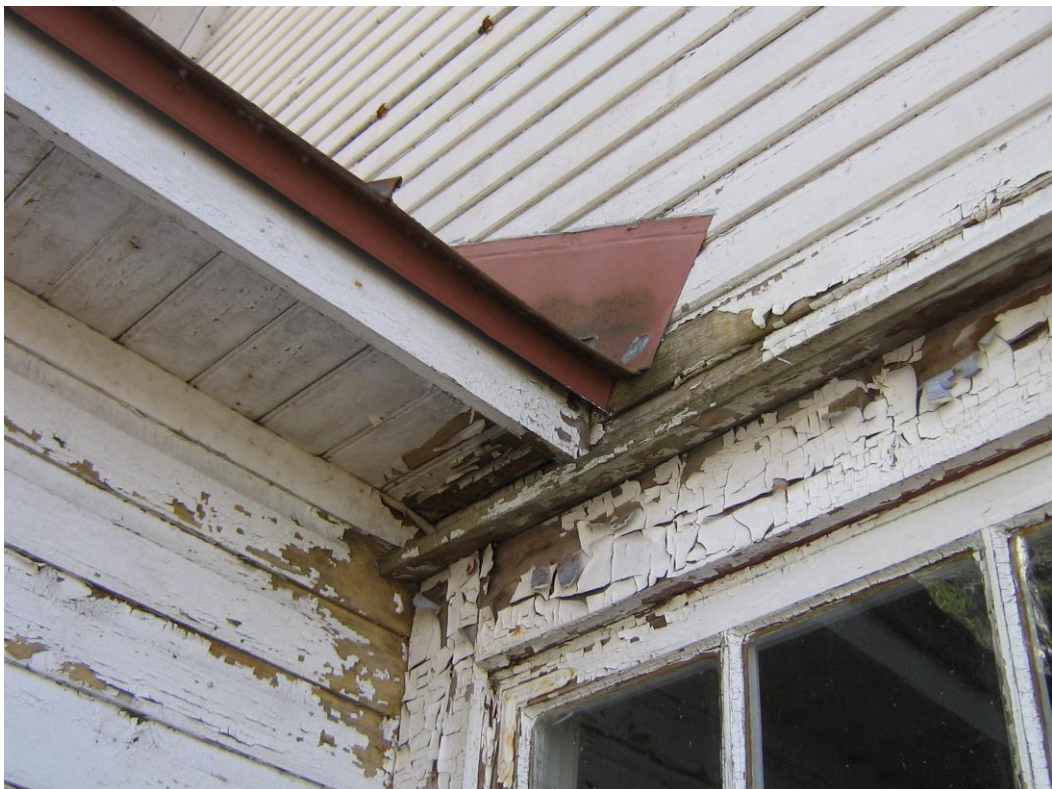
Kuva 11. Pohjoisseinän lisäsiivekkeestä puuttuu räystäskouru.

Rakennuksen kosteustekniseen toimivuuteen voidaan vaikuttaa vesikourujen, syöksytorvien, hulevesikaivojen ja räystäiden avulla. Jos nämä em. asiat ovat kunnossa, niin silloin myös rakennuksella on pienempi todennäköisyys kärsiä kosteusongelmista. Vaikka kyseessä onkin monen mielestä pieni asia, niin loppujen lopuksi kyseessä on todella tärkeästä asiasta. Näiden kunnostaminen ei tee budjettiin isoa lovea, ja muutamalla helpolla toimenpiteellä nämä asiat saadaan toimimaan.

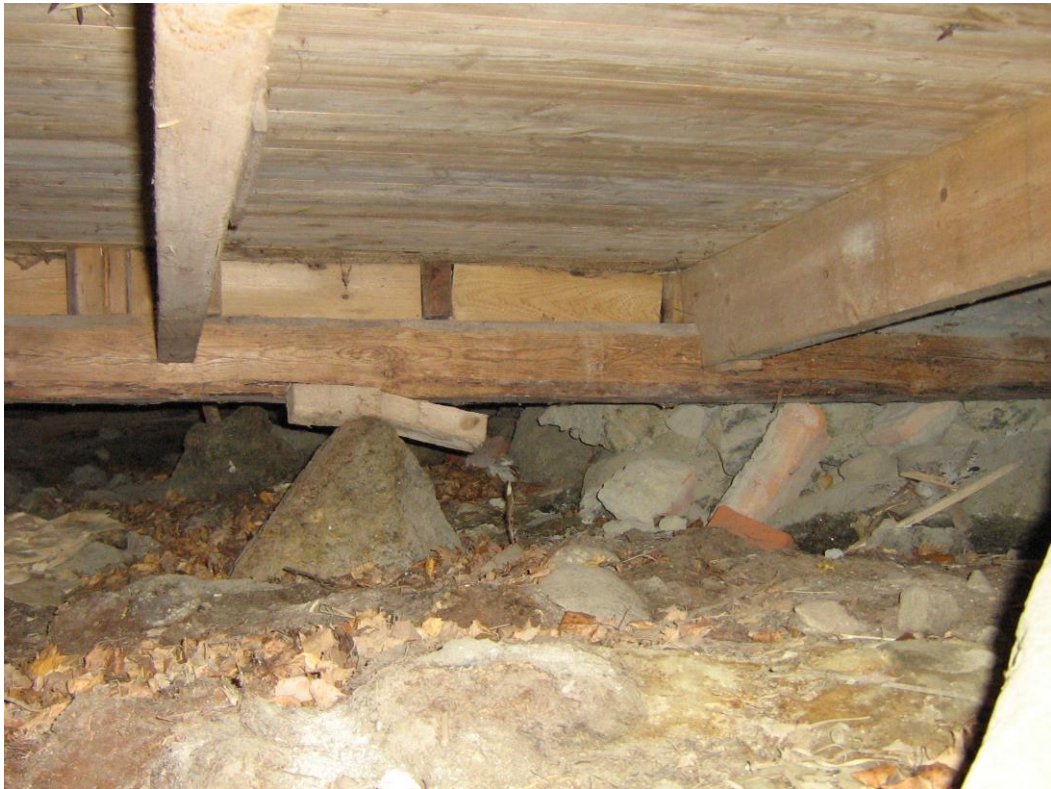
Kunnollisia perustuksia huvilassa ei ole, vaan perustuksina on käytetty lähinnä erikokoisia kiviä, joiden päälle huvila on rakennettu (Kuva 12). Alapohjan hirret ovat kivien päällä, ja hirsien päälle on rakennettu lautalattia. Minkäänlaista kunnollista ryömintätilaa huvilassa ei siis ole, mutta koska huvila on hieman kaltevalla paikalla, niin sen etuosaan jää pieni ryömintätila (Kuva 3 ja 4). Sen sijaan huvilan takaosa on lähestulkoon kosketuksissa maanpinnan kanssa, eikä siinä ole käytännössä minkäänlaista ryömintätilaa. Tämän vuoksi huvilan takaseinä ja muu takaosa on voinut saada kosteusvaurioita maanpinnasta, kosteuden noustessa kapillaarisesti (Kuva 5). Myös takaseinään päin kallistuva mäki tuo osaltaan lisää kosteutta huvilan takaseinään. Jälkeenpäin rakennettuun kuistiin on rakennettu jonkinlaiset betonipilarit perustuksiksi, ja ne ovatkin toimineet huomattavasti paremmin, joskin myös niissä näkyy vuosien tuoma rasitus. Betoni on halkeillut ja rapautunut melko paljon, ja osittain myös rauditus on tullut esille ja se on päässyt ruostumaan (Kuva 1 ja 2). Huvilan keskellä oleva tulisija on osaltaan toiminut perustuksen apuna, ja sen avulla huvila ei ehkä ole niin huonossa kunnossa kuin se voisi ilman tulisijaa olla. Toisaalta tulisija on myös kärsinyt ajan myötä; tulisijassa

Kuva 12. Huvila on rakennettu kivien päälle.

Kyseiseen huvilaan voi perustuksia uusia monella tapaa, mutta paras vaihtoehto on nostaa huvilaa tunkkien avulla väliaikaisesti ylöspäin, eli niin sanotusti tunkkata. Tämän jälkeen huvilan alle saadaan tehtyä kunnolliset perustukset, ja myös vajonnut takaseinä saadaan nostettua ylöspäin. Vanhan huvilan tunkkaaminen ylös pitäisi olla ”helppoa” verrattuna esim. uuteen rakennukseen, koska huvilassa ei ole alapohjassa viemäreitä, putkia ym. kuten uudessa rakennuksessa, jotka voivat vaurioitua nostamisen aikana. Lisäksi huvilassa ei ole minkäänlaisia valettuja portaita tai muita rakenteita, jotka estäisivät nostotoimenpiteen.
