RINTAMAMIESTALON TONTIN KUIVATUSJÄRJESTELMÄ

Teemu Mehtonen
Opinnäytetyö
Syksy 2016
Rakennustekniikan koulutusohjelma
Oulun ammattikorkeakoulu

KUNTOTARKASTUSRAPORTTI

Aakarintie 18

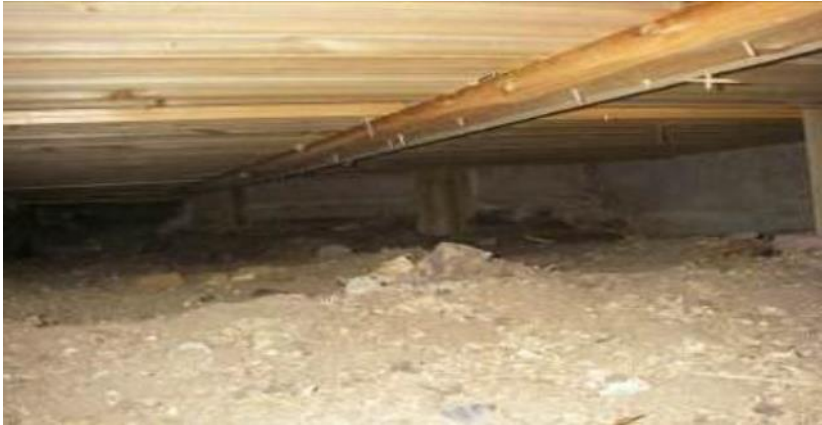
KUVA 2. Tuulettuva alapohja

Matalana toteutettu tuulettuva rossipohja on noin 35 senttimetrin korkuinen. Tämän vuoksi se on alttiina kosteusvaurioille, jos kosteuden hallintaa ei ole toteu-

tettu määräysten ja suositusten mukaisesti. Matalana toteutettu tuulettuva alapohja ei tuuletu kunnolla. Myöskään kostea ilma ei vaihdu yhtä hyvin kuin nykyajan määräysten mukaisesti toteutetussa 80 senttimetrin korkuisessa tilassa. Kosteassa ilmassa oleva vesi kondensoituu talon rakenteisiin, jotka ovat tuulettutilan ilmaa lämpimämpiä. (2.)

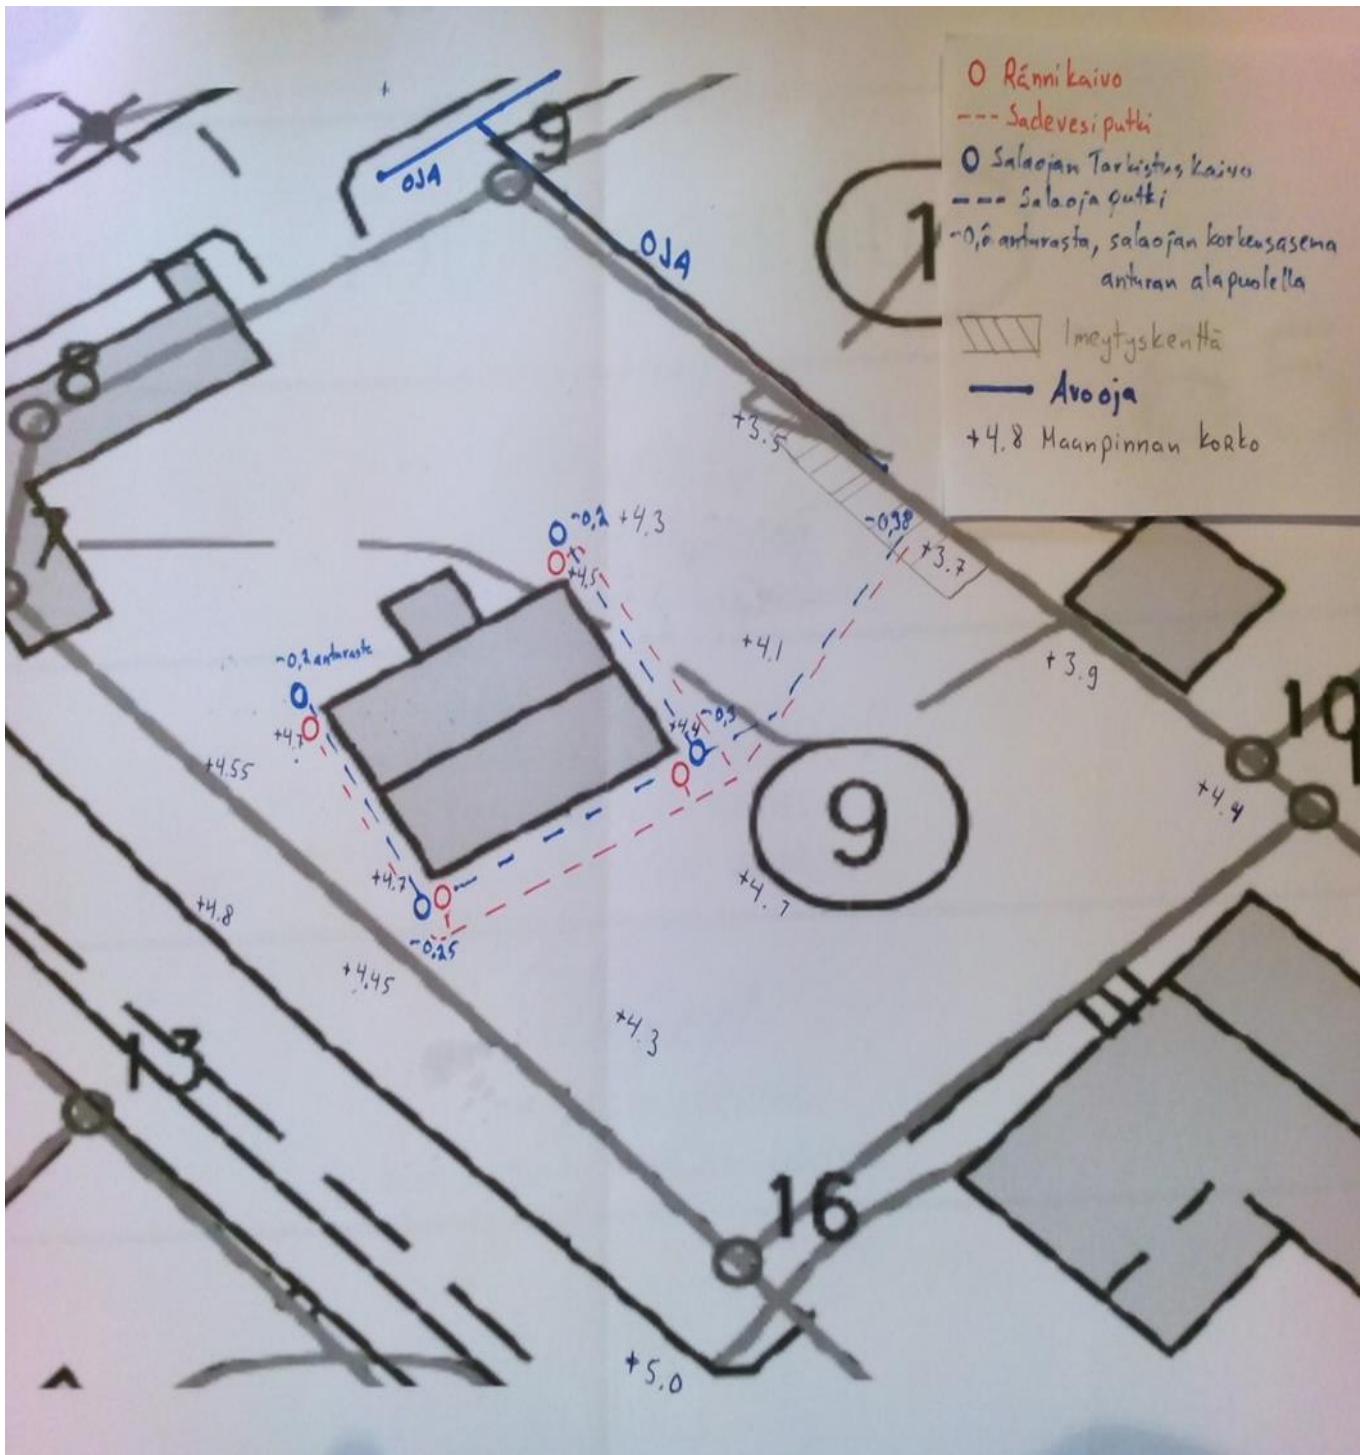
Suunnitellussa tontin kuivatusjärjestelmässä jätetään sisäänkäynnin edusta odottamaan myöhempää toteutusta. Salaojientarkistuskaivojen korkeudessa on otettu huomioon talon sisäänkäynti sivun myöhäisempi toteutus ajankohta. Kyseisen sivustan salaojaputkisto on mahdollista liittää tarkastuskaivoihin. Tarkoituksena on purkaa talon vanha kuisti pois kokonaan ja rakentaa uusi lämmin kuisti tilalle. Salaojitus kuistin etupuolelle on tässä vaiheessa turhaa tulevien maankaivuutöiden vuoksi. Näin ollen onkin järkevämpää toteuttaa kuivatusjärjestelmä kyseisen sivustan osalta salaojituksen yhteydessä. (Kuva 5)

KUVA 5. Suunnitelma salaojen, sadevesiputkiston ja maanpinnan korkeusasemoinneista

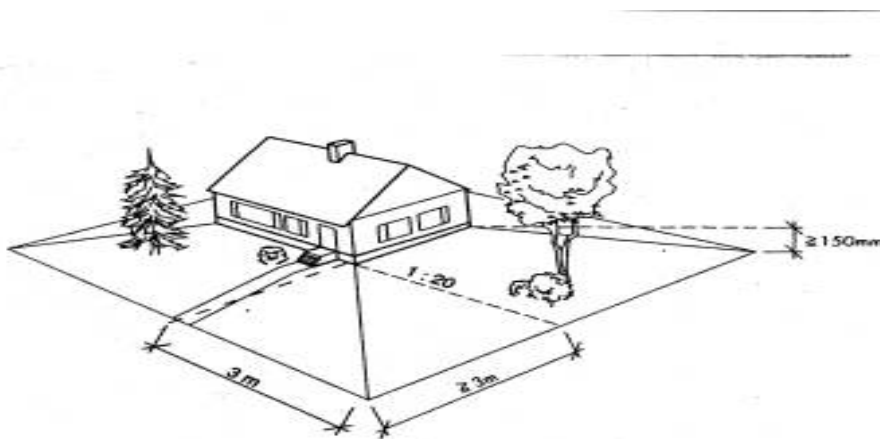
Rakennuksen ympärillä maanpinnan muotoilu oli osittain väärin toteutettu. Tämän vuoksi maankaltevuus oli paikoittain taloon päin viettävä. Kaivuutöitä suunniteltaessa otettiin huomioon oikeanlainen maanpinnan muotoilu. Rakennusmääräyskokoelman C2 ohjeen (4.) mukaisesti maanpinnan muotoilu suunniteltiin täyttämään vaatimukset. (Kuva 7.) Tontin luontaisen maanpinnan muodon ansiosta maankaltevuus oli hyvin riittävä talon yhdellä sivustalla. Muiden talon seinustojen osalta maan kaltevuus joudutaan koneellisesti muokkaamaan C2 ohjetta vastaavaksi. Talon yhdellä seinustalla pintavesien kulku toteutettiin painanteen avulla. Tähän ratkaisuun vaikutti tontin reunalla kulkevan tien korkeampi sijainti. Suunnitellut maanpinnan muokkaukset käyvät ilmi kuvaan 4, sivulla 17 merkityistä maanpinnan korkeusmerkinnöistä. (13.)

KUVA 7. Maanpinnan muotoilu rakennuksen ympärillä (13)

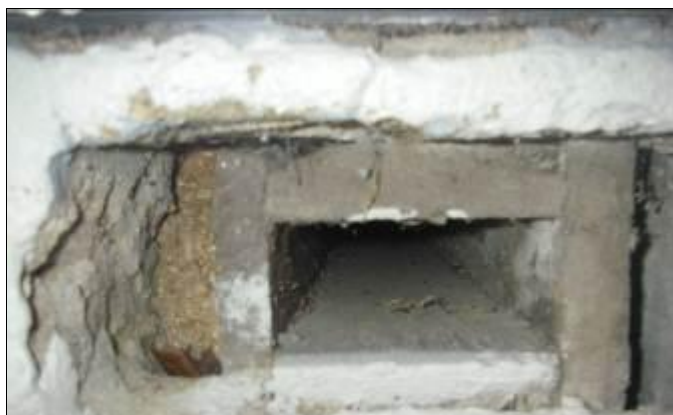
1. Näkymä keittiön kohdalla olevasta tuuletuskanavasta. Purua näkyvillä.

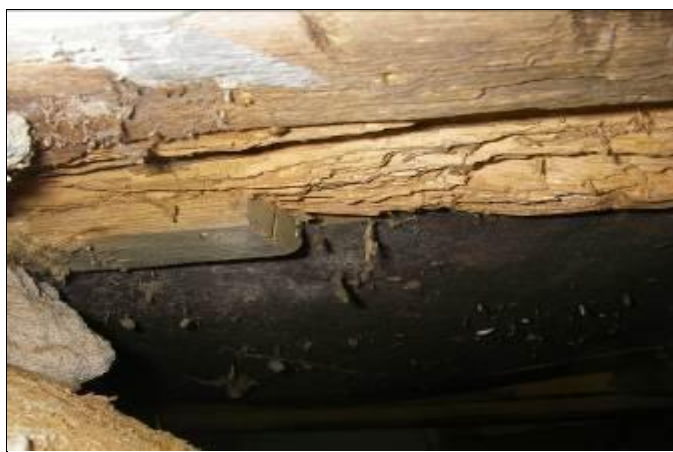
3. Näkymä alapohjatilaa olohuoneen kohdalla rakennuksen päädystä. Vaurioitunutta puuta- varaa tuuletusaukon läheisyydessä.

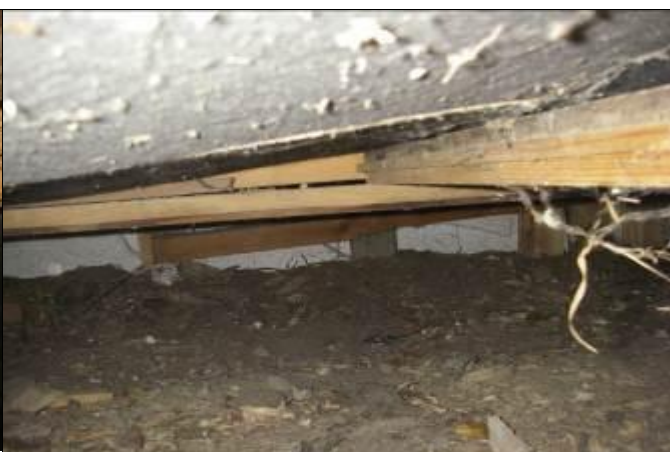
4. Näkymä alapohjatilaa takapihan puolelta suu-remmasta tuuletusaukosta. Tuulensuojalevy on osittain irti.

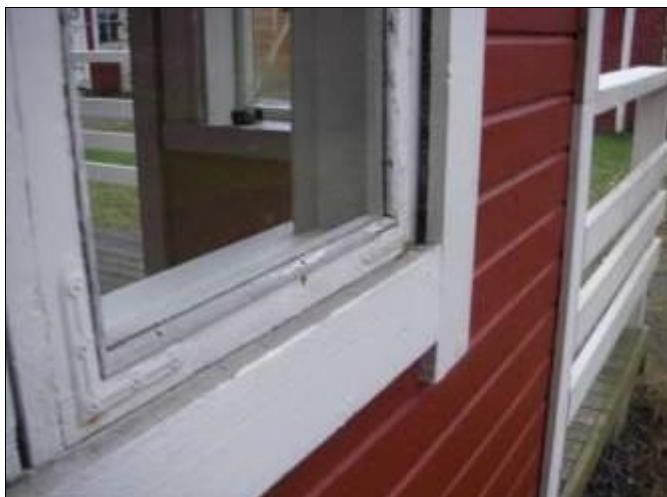
<p>HAVAINNOT</p>	<ul style="list-style-type: none"> • Ikkunat ovat puurakenteisia. Tuuletusikkunoita ei ole. • Verannan ja yläkerran ikkunoista puuttuvat ikkunoiden vesipellit. • Rakoa havaittiin ikkunapeltien ja ikkunoiden liittymäkohdissa. • Rakoa havaittiin paikoin yläkerran ikkunoiden reunoissa. • Rakoa havaittiin verannan makuuhuoneen puoleisen ikkunan ja ikkunan pielilaudan liittymäkohdassa.
	<ul style="list-style-type: none"> • Verannan oikeanpuoleisen ikkunan ja yläkerran makuuhuoneiden puoleisen päädyn yksi ikkunaruuu on rikki. • Ravistumaa ja vaurioita havaittiin paikoin verannan ja yläkerran ikkunoiden puosissa.

31. Rakoa verannan ikkunan ja ikkunan pielilaudan liittymäkohdassa

<p>TOIMENPIDESUOSITUS</p>	<ul style="list-style-type: none"> • Verannan ja yläkerran ikkunoihin on suositeltavaa asentaa ikkunoiden vesipellit. • Ikkunapeltien ja ikkunoiden liittymäkohtien rakojen tiivistäminen on suositeltavaa. • Makuuhuoneen puoleisen ikkunan ja ikkunan pielilaudan liittymäkohdan raon peittäminen on suositeltavaa. • Yläkerran ikkunoiden reuna-alueiden rakojen tiivistäminen/ peittäminen on suositeltavaa. • Edellä mainitut toimenpiteet ovat suositeltavia, jotta puutteellisesti suojatuista/ puutteellisesti tiivistetyistä kohdista ei pääse kosteutta rakenteisiin. Ko. toimenpiteiden yhteydessä on suositeltavaa tarkastaa rakenteiden kunto. • Verannan oikeanpuoleisen ikkunan ja yläkerran makuuhuoneiden puoleisen päädyn rikkiäiset ikkunaruudut on suositeltavaa vaihtaa ehjiin. • Verannan ja yläkerran ikkunoiden kunnostaminen tai uusiminen on suositeltavaa.
----------------------------------	--

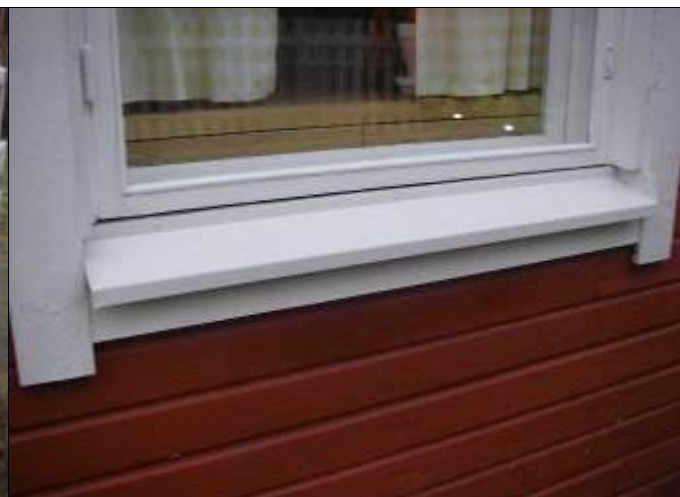
32. Rakoa ikkunapellin ja ikkunan liittymäkohdassa
