Omakotitalon kuntoarvio ja korjaussuunnitelma

Opinnäytetyö 2017

Condition assessment and renovation plan for a detached house, 53 Pages, 8 Appendices

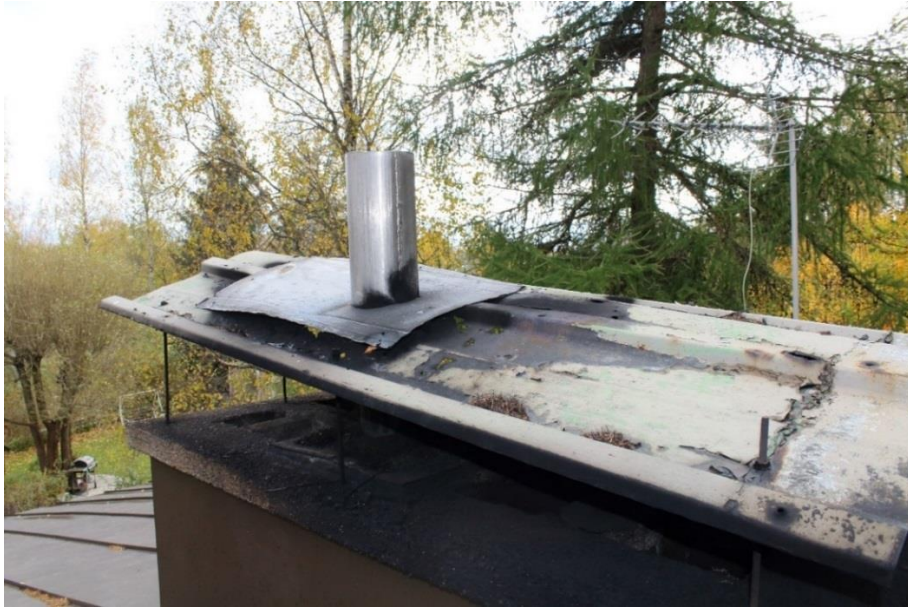
Kuva 6. Piipunhattu

Piipunhattu on ruostunut puhki (kuva 6). Hattu tulee vaihtaa uuteen, jotta lumi ja vesi eivät pääse hormistoon.

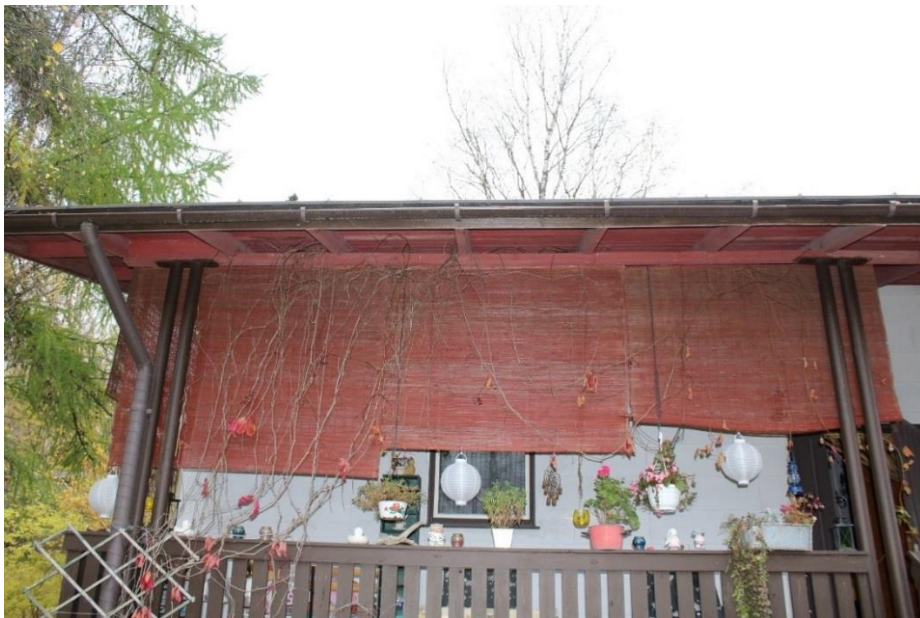
Kuva 7. Verannan lippa

Verannan räystäään vaakapalkki on päässyt notkahtamaan (kuva 7). Palkki on pidemmällä syrjällään lepäävä 48x98 puupalkki, jolle nykyinen 4,5 metrin jänneväli on liian suuri, eikä palkki näin ollen kestä sille siirtyvää lumikuormaa ja räystäs-rakenteiden painoa. Palkki tulee vahvistaa tai vaihtaa uuteen palkkiin, joka kestänee rakenteiden ja lumen painoa kyseessä olevalla jännevälillä.

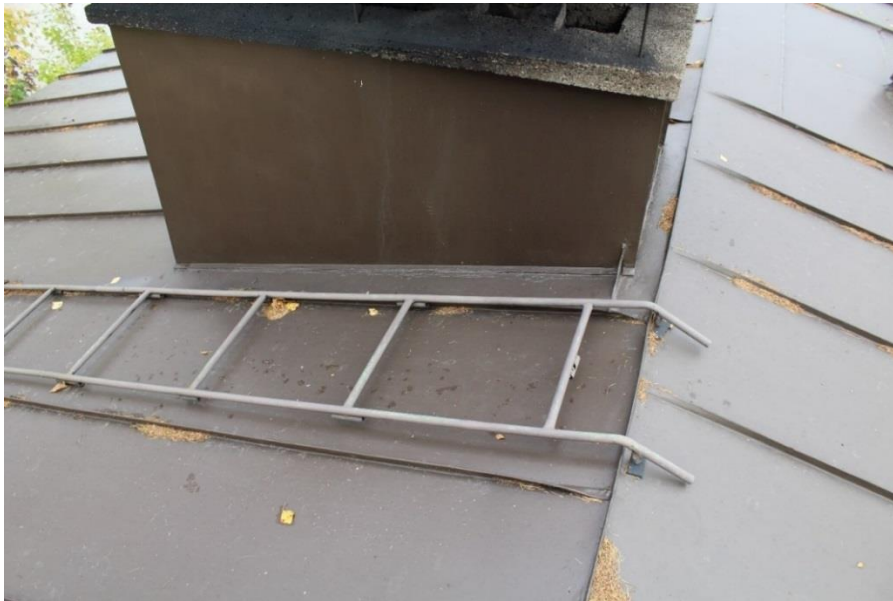
Kuva 8. Lapetikkaat

Kattotikkaat ovat hyvässä kunnossa, mutta hieman huterat. Tikkaiden kiinnitystä tulee tiukentaa. Katolla sijaitsevat lapetikkaat ovat siirrettävät (kuva 8). Lapetik- kaiden tulee turvallisuuden takaamiseksi olla aina olla kiinteitä, jonka vuoksi ny- kyiset tikkaat tulee uusia. Katolta puuttuvat myös turvaköyden kiinnityspisteet. Koska on useasti tarvetta pudottaa katolta lunta, tulee katon harjalle asentaa tur- vaköyden kiinnityspisteitä turvallisen työskentelyn varmistamiseksi.

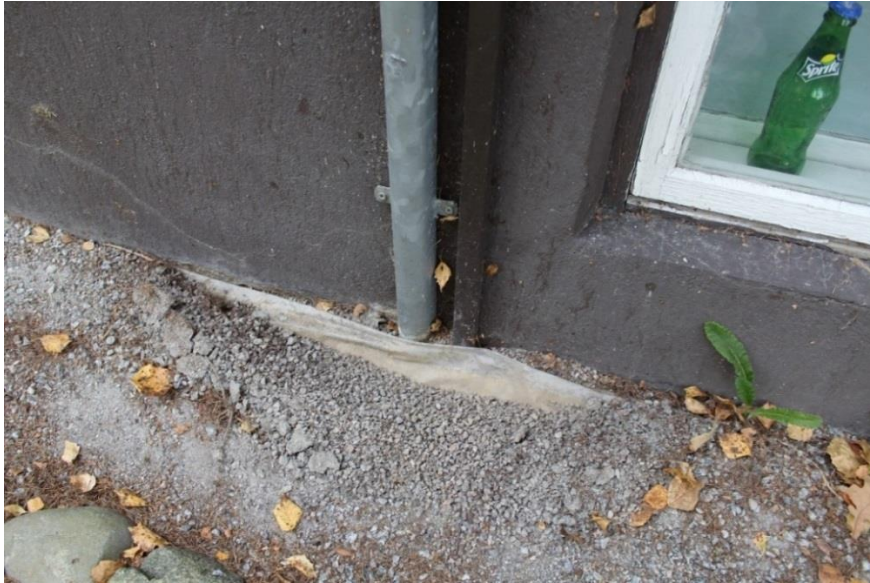
Kuva 9. Muovikalvo ja sepelikaista

Rakennuksen luode- ja lounasseinustalle on asennettu muovikalvo, jonka päälle on levitetty kiviainesta (kuva 9). Maa ei pääse kuivumaan muovikalvon alta, mikä aiheuttaa kosteusrasitusta sokkelille. Muovi tulee poistaa ja korvata suodatinkankaalla. Perustusten vieressä koillisseinustalla kasvaa pensas- ja kukkaistutuksia, joiden juuristot voivat hidastaa perustusten kuivumista. Tämän vuoksi kasvit tulee poistaa, eikä perustusten vierelle suositella asetettavaksi kukkaistutuksia.

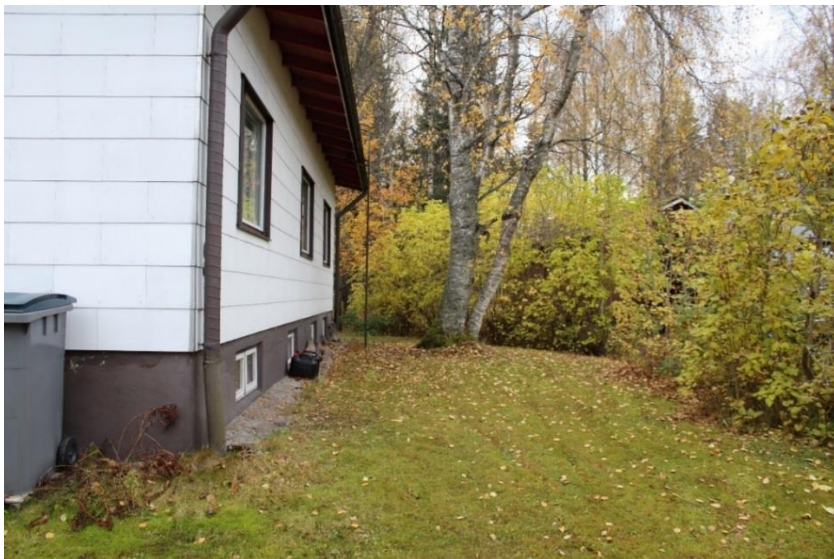
Kuva 10. Takapihan kallistukset

Rakennuksen takapihan kallistukset ovat paikoittain riittämättömiä (kuva 10). Rakennusten vierustalla maan tulee viettää rakennuksesta poispäin vähintään 15 cm kolmen metrin matkalta, jotta saadaan vähennettyä sade- ja sulamisveden kulkeutumista perustusten vierelle. Muilla seinustoilla kallistukset ovat silmämääräisesti arvioituna riittäviä.

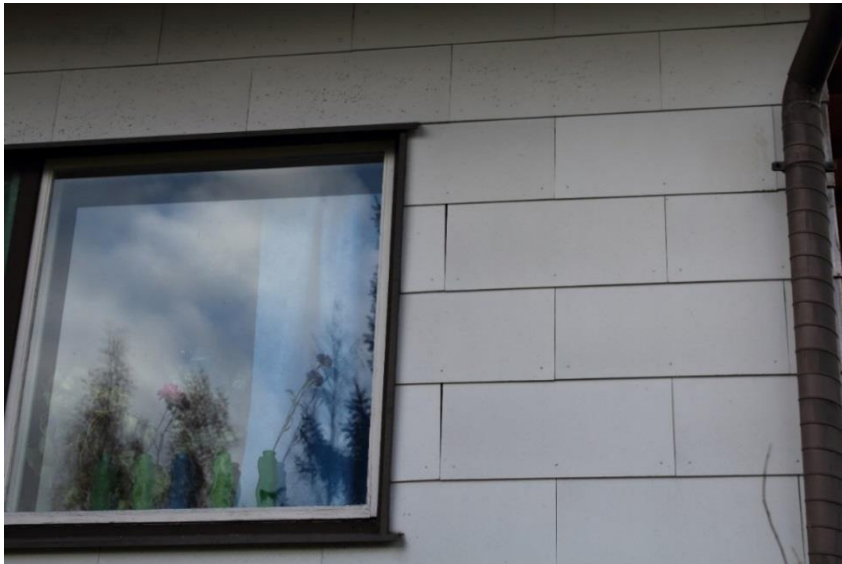
Kuva 11. Julkisivun Minerit-levyt

Rakennuksen ulkoseinät ovat puurunkoisia, ja ulkoseinän pintamateriaalina toimii Minerit-julkisivulevy (kuva 11). Julkisivu on alkuperäinen, eikä sille ole muuttaman rikkiäisen levyn vaihtoa lukuun ottamatta suoritettu minkäänlaisia huolto- toimenpiteitä. Julkisivulevyissä on huomattavissa värimuutoksia sekä pinnan kulumista, mutta kaikki levyt ovat ehjiä, eikä levyjen vaihdolle ei ole rakenteellisia perusteita. Asiakkaan toiveena on ollut kuitenkin Minerit-verhouksen vaihto puuverhoukseen ulkonäöllisistä syistä.

Minerit-levyjä voidaan myös maalata, mikäli levyjen takana on riittävä, 25–40 mm:n ylä- ja alapäästään tuulettuva tuuletusrako. Tuuletusraon olemassaolo ja riittävyys tulee varmistaa ennen maalaustöiden suunnittelua.

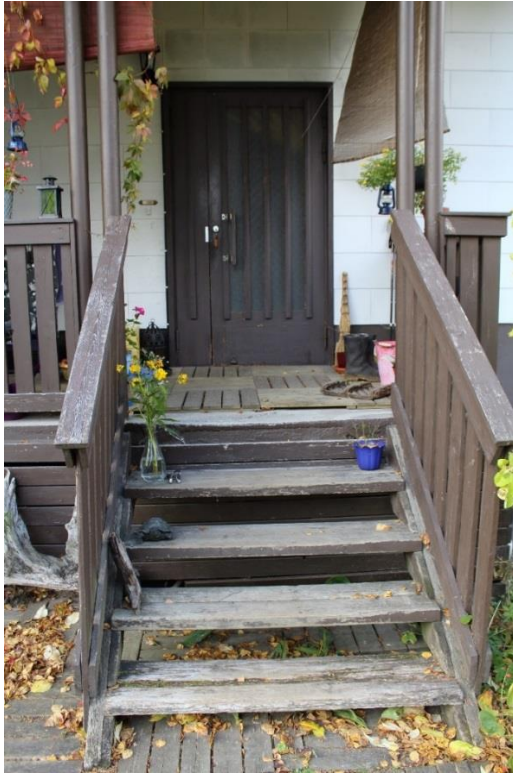
Kuva 12. Ulkoportaat

Rakennuksen puiset ulkoportaat ovat osittain lahonneet ja niiden pinnoitus on kulunut pois (kuva 12). Portaita ei voida kunnostaa enää huoltamalla, vaan ne tulee uusia.

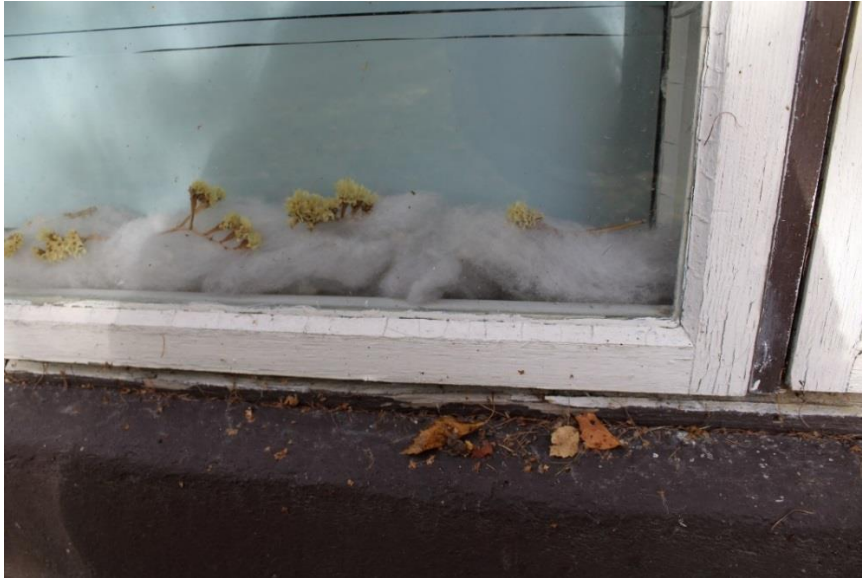
Kuva 13. Pesuhuoneen ikkuna

Ovet ja ikkunat ovat kaikki alkuperäisiä. Puuikkunoiden tekninen käyttöikä on 50 vuotta, joka on ylitetty vuodella ja puuovien tekninen käyttöikä on 40 vuotta, joka on ylitetty 11 vuodella (RT 18-10922). Kaikki alakerran ikkunat ovat kaksilasisia, sisään-ulos-aukeavia puuikkunoita, ja yläkerran ikkunat sisään-sisään-aukeavia kaksilasisia puuikkunoita. Ikkunoille ja oville on suoritettu huoltomaalaus edellisen kerran noin 13 vuotta sitten. Tästä johtuen ikkunoiden ulkopuolinen maalipinta on paikoin erittäin huonossa kunnossa, ja ikkunoiden puuosat ovat altistuneena säärasituksille. Kuvassa 13 esiintyvän pesuhuoneen ikkunan maalipinta on erittäin huono, ja alakarmista puuttuu maali kokonaan. Tämä toistuu jokaisen ikkunan kohdalla. Ikkunoiden maalittomat puuosat ovat harmaantuneet, mutta lahoa tai homekasvustoa ei esiinny vielä yhdessäkään ikkunassa. Ikkunoille on suoritettava huoltomaalaus vuoden sisällä, jotta säärasitukset eivät vaurioita puurakenteita enempää. Ikkunoiden sisäpuoliset maalipinnat ovat hyvässä kunnossa.

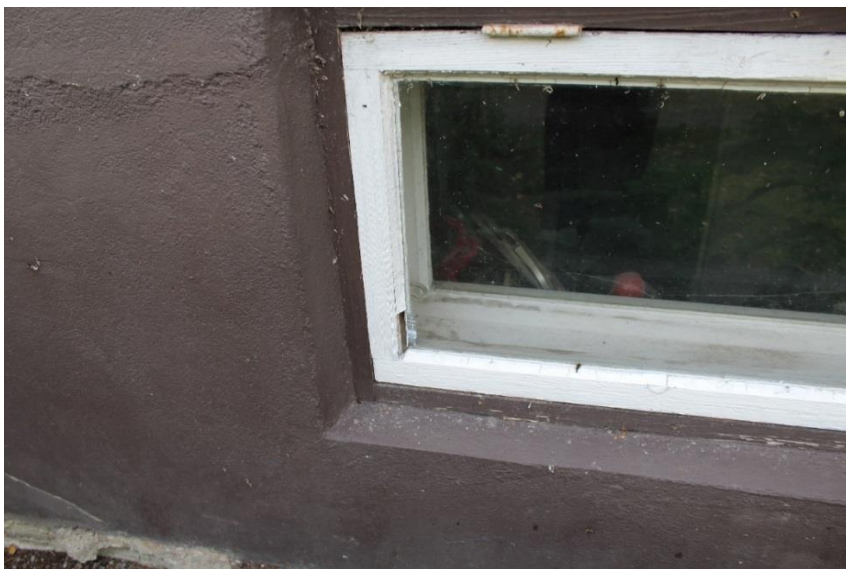
Kuva 14. Autotallin ikkuna

Autotallin ikkunan lasituskitistä on lohjennut pala pois (kuva 14). Osissa alakerran ikkunoista lasituskitti on päässyt halkeilemaan ja kitti on irronnut ikkunapinnasta, mikä mahdollistaa veden ja kosteuden kulkeutumisen ikkunan puosiin. Tämä johtaa ajan saatossa ikkunan kosteusvaurioihin. Kittaukset tulee korjata lasituskitillä ja huoltomaalauksella vuoden sisällä, jotta vältetään suuremmilta vaurioilta.

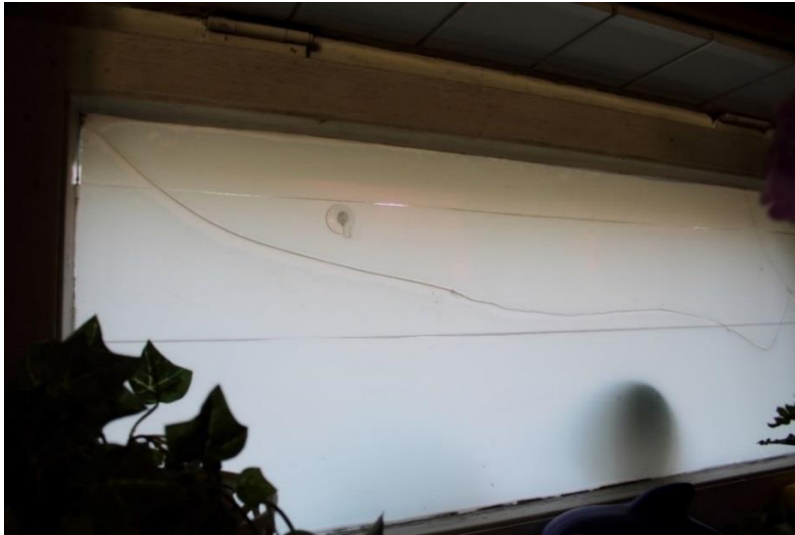
Pesuhuoneen ikkunan sisälasi on halki, ja se tulee vaihtaa uuteen (kuva 15). Yläkerran tienpuoleisen makuuhuoneen ulompi tuuletusikkuna ei mene kiinni, ja sitä tulee pienentää esimerkiksi höyläämällä.

Kuva 15. Pesuhuoneen haljennut ikkuna

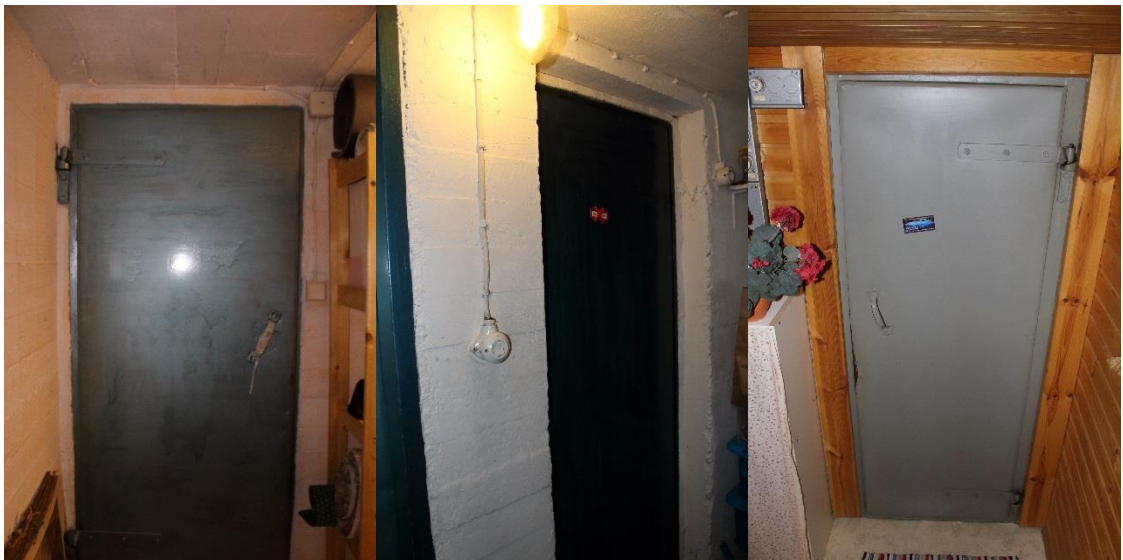
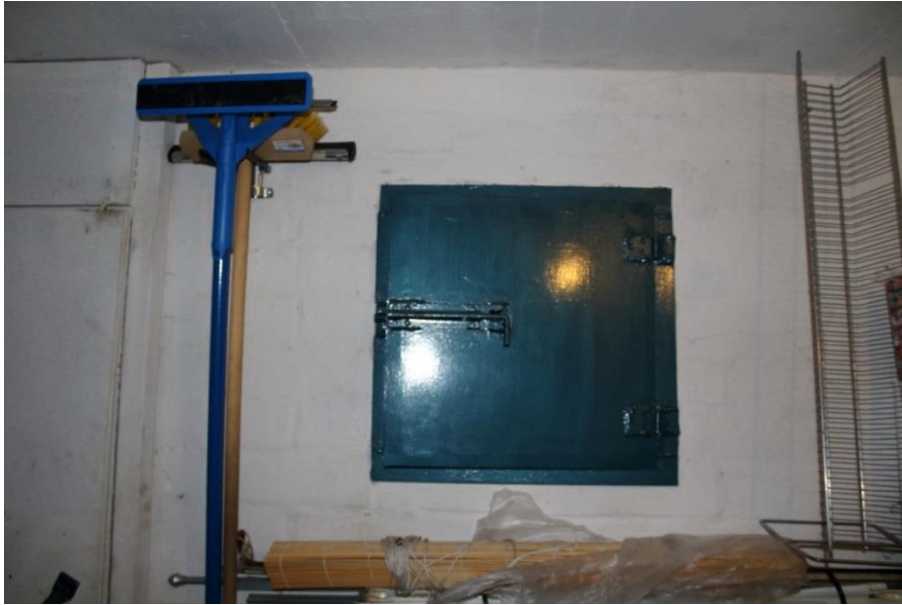
Alakerrassa on kolme palo-ovea sekä paloluukku (kuvat 16 ja 17). Ovet ja luukku ovat rakenteellisesti hyvässä kunnossa.

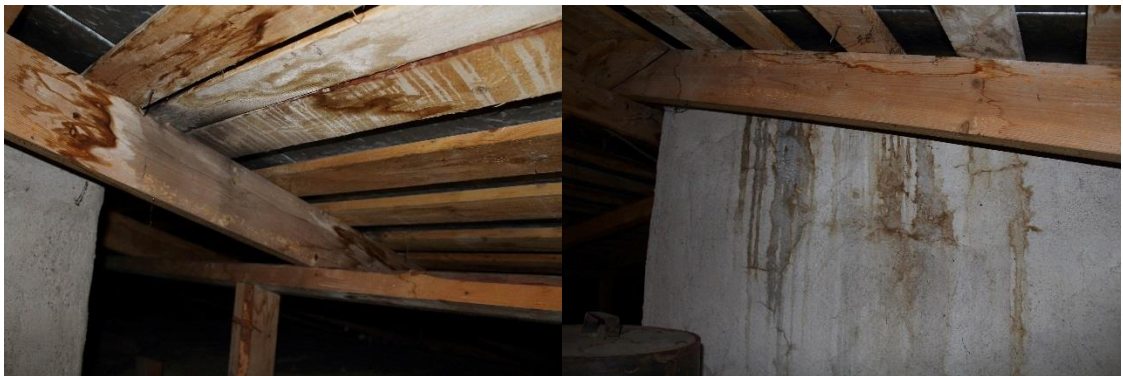
Kuva 18. Vanhan vesivuodon jälkiä

Piipun vieressä on huomattavissa ennen piipun peltien vaihtoa sattuneen vuodon jälkiä (kuva 18). Nämä alueet ovat nyt kuivia, eivätkä rakenteet ole vaurioituneet. Katon harjalta on koillisseinustan toisen kattotuolin kohdalta vuotanut vettä (kuva 19). Ylimmät laudat ovat mustuneet, joten vuodon voidaan olettaa esiintyneen pidemmän aikaa. Peltikatteessa ei ole kuitenkaan näkyviä reikiä tai vaurioita, joten vesi pääsee mahdollisesti tulvimaan sauman kohdasta kovemmallalla sateella, tai kun saumassa on paljon roskaa. Harjan sauma tulee tiivistää.

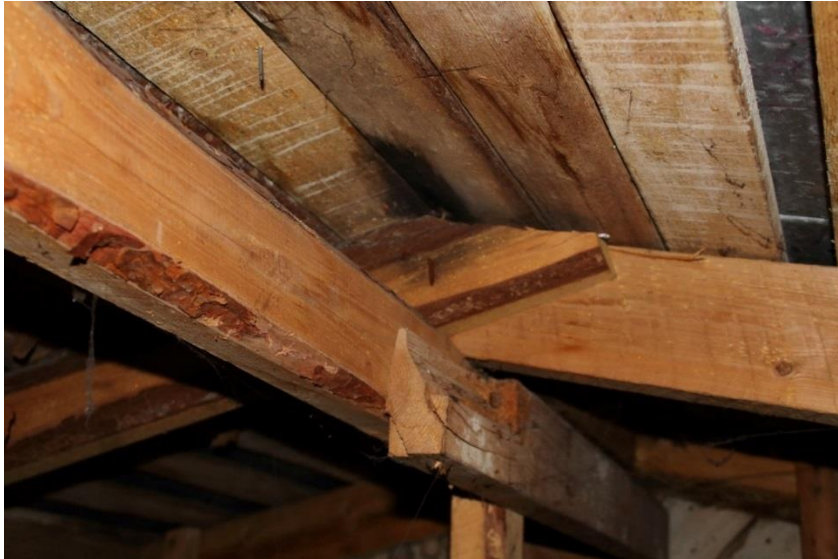
Kuva 19. Tummunut ruodelaudoitus

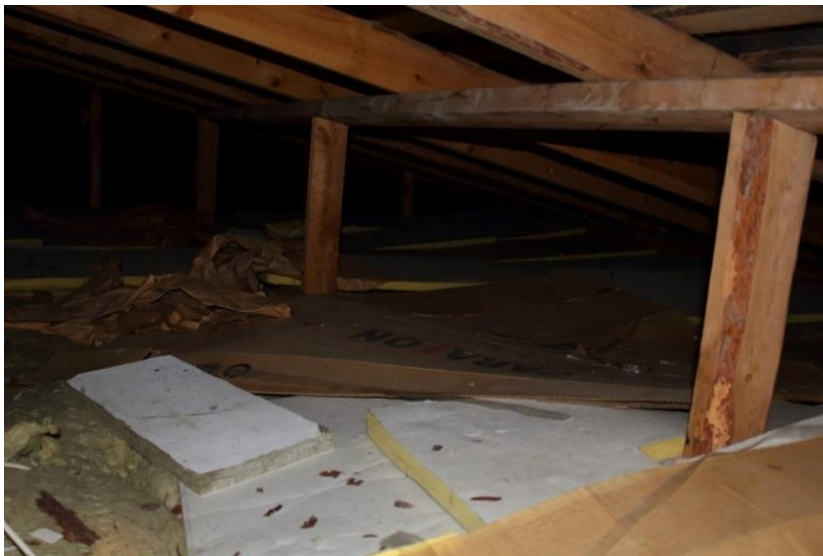
Kuva 20. Yläpohjan lämmöneristys

Lämmöneristeiden päälle on asennettu pahveja, jotka tulee poistaa (kuva 20). Lämmöneristeiden on päästävä tuulettumaan, jotta niihin mahdollisesti joutunut kosteus pääsee haihtumaan eikä mikrobikasvustoa tai kosteusvaurioita pääse syntymään. Väriltään ja kunnoiltaan lämmöneristeet ovat hyviä, eikä mahdollisista kosteusvaurioista ole havaittavissa merkkejä.

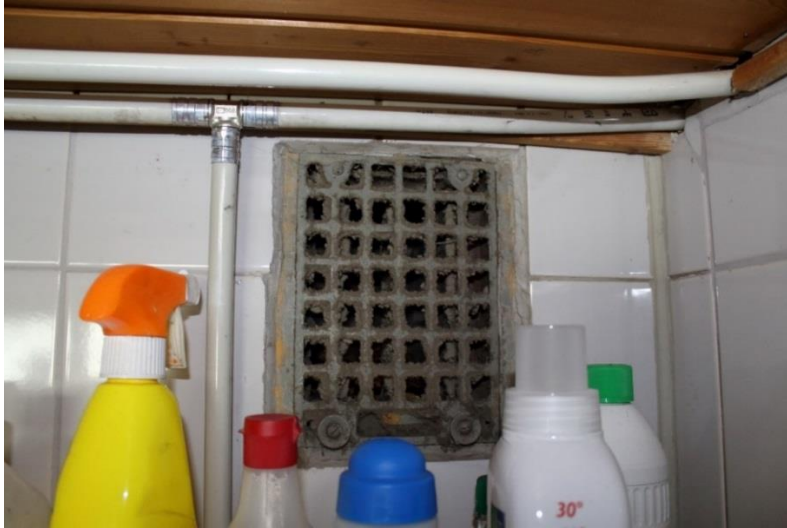
Kuva 21. Kylpyhuoneen poistoilmaritilä.

venttiili. Alakerrassa poistoilmahormit sijaitsevat saunassa, kylpyhuoneessa ja pannuhuoneessa. Alakerran poistoilmahormien ritilät ovat pölyisiä, mikä voi hidastaa poistoilman kulkua (kuva 21). Kaikissa rakennuksen poistoilmaventtiileissä tuntuu kuitenkin ilmavirtausta.

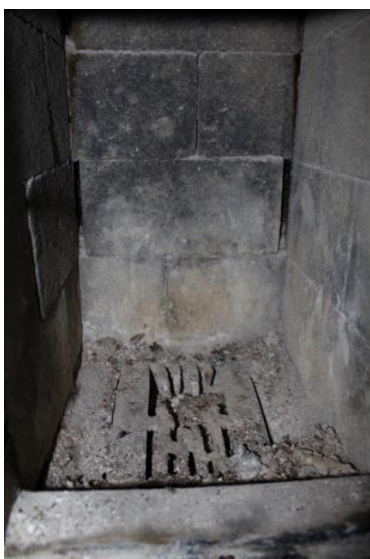
Kuva 22. Takan arina

Rakennuksessa on kaksi tulisijaa; saunan kiuas sekä yläkerran puolivaraava takka. Piippu on nuohottu viimeksi kaksi vuotta sitten, jonka vuoksi nuohous tulee suorittaa viipymättä. Piipun nuohousväli on vuosi. Takan arina on palanut puhki, muuten takka toimii moitteetta (kuva 22).

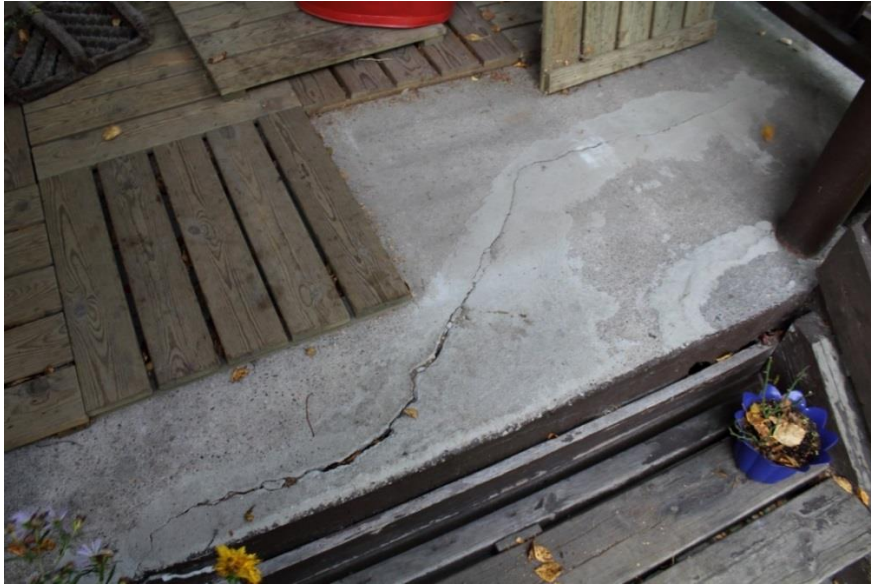
Verannan lattiavalussa on suuri halkeama (kuva 23). Vaikka veranta on katettu, pääsee halkeamasta sisään vettä, mikä aiheuttaa korroosiota raudoitukselle sekä suurentaa halkeamaa. Halkeama tulee täyttää korjauslaastilla.

Kuva 23. Verannan betonilattian halkeama

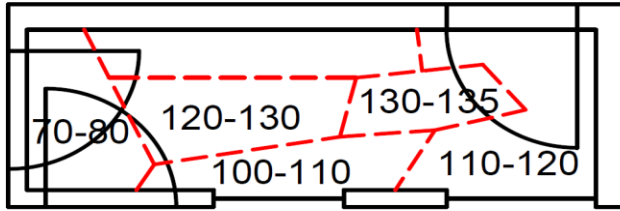
Kuva 1. Käytävän lattia

Käytävän muovimatto ei ole päästänyt laattaa pitkin nousevaa kosteutta haihtumaan ilmaan, jonka vuoksi lattian kosteuslukemat olivat niin korkeita. Matto tulee poistaa ja korvata vesihöyryä läpäisevällä materiaalilla, kuten klinkkerillä tai vesihöyryä läpäisevällä pintakäsittelyllä (Sisäilmayhdistys Ry).

Käytävän lattian kosteuskokemat ovat korkeita, ja lattia on paikoin märkä. Muovimatto ei ole päästänyt kapillaarisesti nousevaa maakosteutta haihtumaan, jonka vuoksi kosteus on jäänyt tiiviin muovipinnan ja laatan väliin kastellen laattaa.

Käytävän lattiasta poistetaan muovimatto ja lattia annetaan kuivua 1-2 viikkoa, jonka jälkeen kosteuskokema suoritetaan uudelleen. Uusintamittauksen perusteella arvioidaan, lähtekö lattia kuivumaan ja kuinka nopeasti. Laatan päälle voidaan asentaa uusi pintamateriaali, kun lattian kosteuskokemat laskevat alle 100. Lattian uudeksi pintamateriaaliksi tulee valita materiaali, joka läpäisee vesihöyryä, kuten vesihöyryn läpäisevä pinnoite, tai klinkkeri.

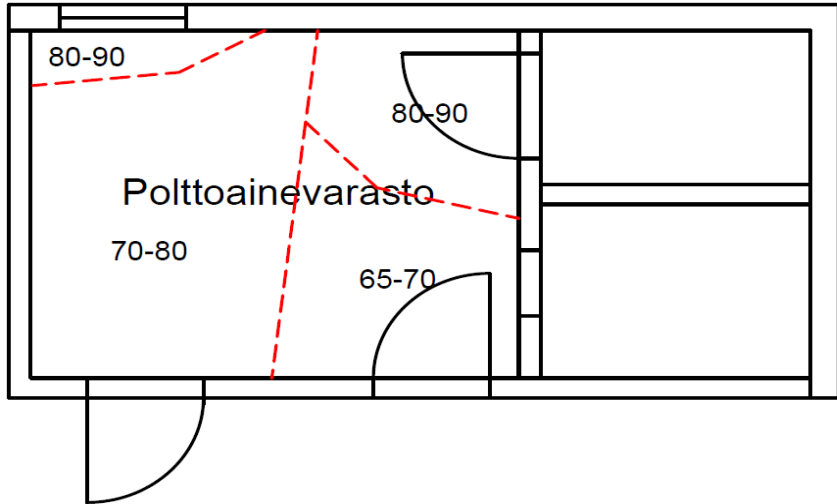
Kuva 2. Polttoainevaraston lattia

Polttoainevaraston lattian kosteuskokemat olivat korkeita perusmuurin vierellä. Maa-aines on selvästi kosteaa perustusten ympärillä, joka aiheuttaa kosteuden nousemista laatan yläpintaan. Tiiliseinissä ei ole havaittavissa korkeita kosteuskokemia.

Rakennukselle asennetaan salaojitus, joka johtaa rakennuksen vierelle kertyvät vedet pois.
