VESIKATTEEN ELINKAAREN KUSTANNUKSET

TEKIJÄ/T: Tero Röntynen

LIITE 1. Vesikaton ja välitilan rakennetekninen kuntoarvio. Tekijä: Tero Röntynen.

Vesikaton ja välitilan rakennetekninen kuntoarvio

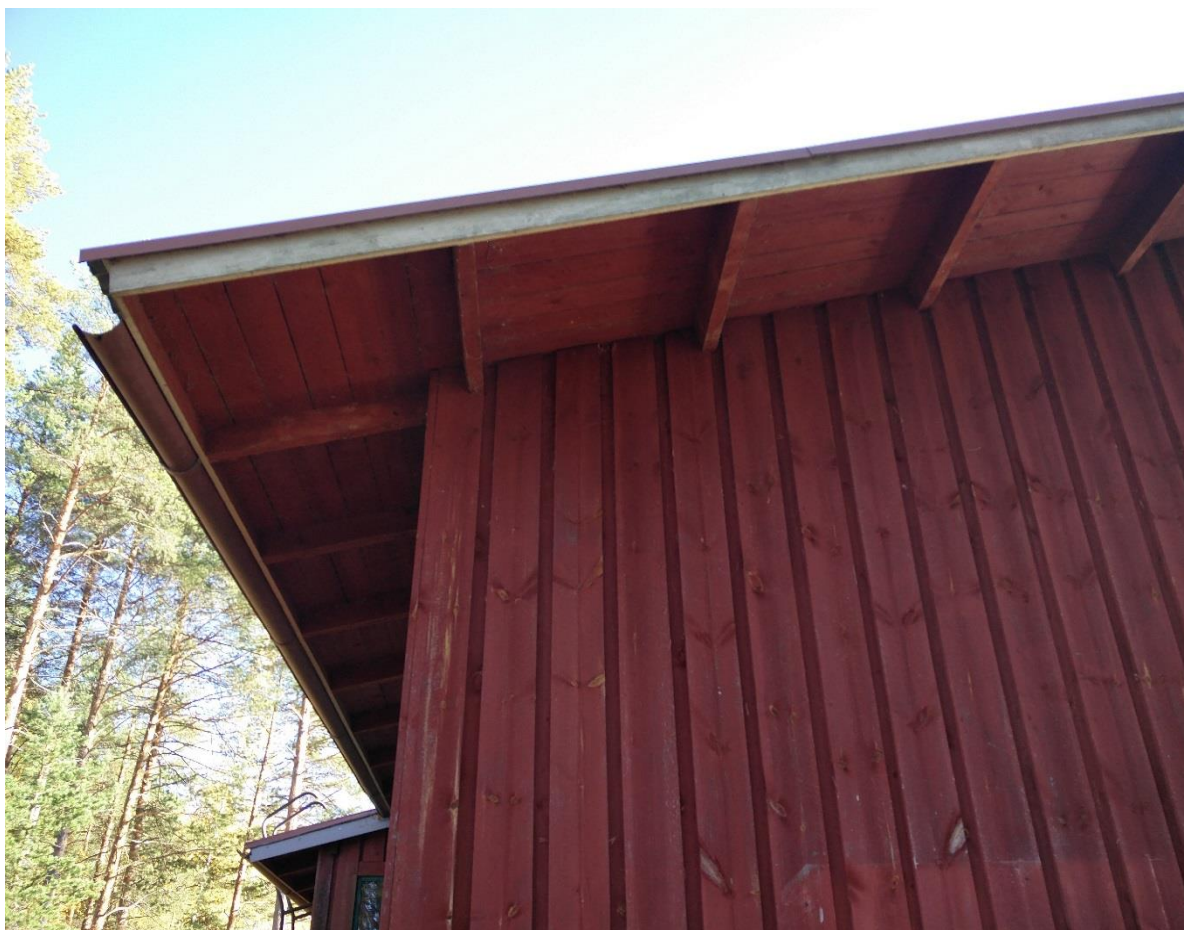
Kuva 2. Yläpuolelta tehdyt räystäät. (Röntynen Tero 2016)

Ulkooverhouksen ja räystään välin ollessa kiinni, aiheuttaa tämä villatilan vajavaisen tuuletuksen. Tuuletus on hoitunut terassin rakolaiption kautta. Tämä ei ole tarpeeksi riittävä koko villatilan osalle. Savupiipun juuripellityksen niukuus, ylösnoston ollessa vain 100 mm, sivujen pellitys vain yhden aaltonharjan yli ja kiinnitys on nauloilla ilman kittejä liitoskohdassa (liite 1) ovat syynä pieniin vuotoihin. Varsinkin tuulen paineella tuleva vesi on voinut päästä tätä kautta vuotamaan.

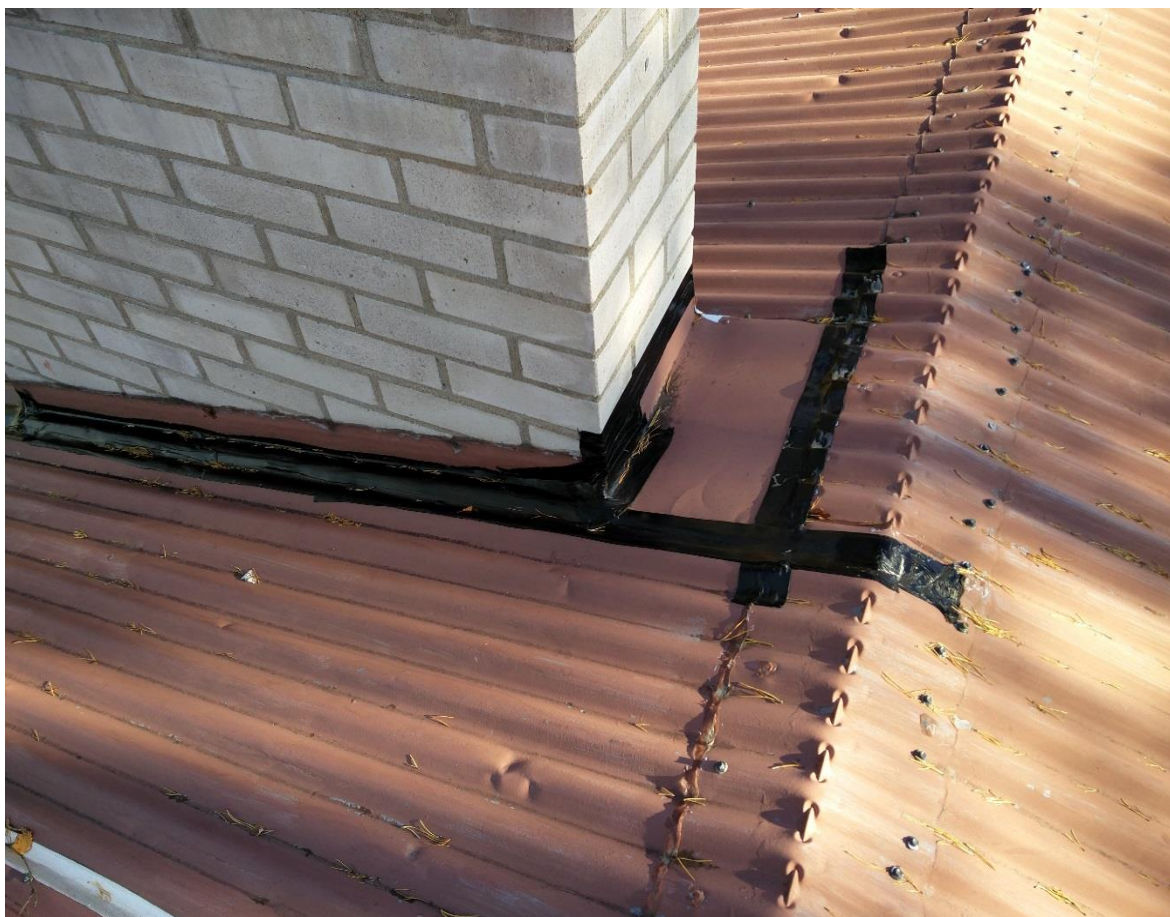
Savupiipun ja profiilipellin liitoksesta on vuosien saatossa voinut vuotanut vettä välitilaan. Savupiipun pellitys on tehty juuripellityksenä eli osa piipusta on tiilipinnalla. Pellityksen ylösnosto on melko matala vai 100 mm ja leveysnunnassa vain yhden aallon verran limittäin. Juuripellitykselle ei ole ajettu yläreunaan kiinnitysuraa ja se on kiinnitetty nauloilla. Savupiipun takana ei ole vedenohjaussatulaa, jonka takia vesi lätäköityy piipun taakse (kuva 4). Savupiipun ympärille on tehty "pikapaikkaus" kesän 2016 aikana. (Liite 1.)

Kuva 4. Savupiipun juuren ongelmat (Röntynen Tero 2016)

Kuntokartoituksessa ei löytynyt mitään ennalta arvaamatonta kohtaa rakenteesta. Kiireellisempinä tehtävinä on savupiipun juuren korjaus pellillä ja välipohjatilän tuuletuksen tehostaminen päätyihin asennettavien venttiilien kautta. Savupiipun takaa puuttuva vedenohjaussatula ja juuripellityksen korotus olisi hyvä tehdä, jos kattoremontin ajankohta siirtyy eteenpäin. Sisäpuolella oleva vuotopaikka kuivatetaan, tarpellisilta osin materiaalit vaihdetaan ja korjataan ennalleen. Pieneläinten aiheuttamia vaurioita ei löytynyt. (Liite 1.)

Kuntotutkimuksessa selvisi syy savupiipun juuren vuotoon. Tämä vaatii korjauksen juuripellin osalle ja vedenohjaussatulan tekemisen piipun takaa tulevien vesien ohjaukseen. Profiilipeltikatto on muilta osin kunnossa. Katteen välitöntä vaihtotarvetta ei ole, mutta tulevaisuudessa 5 - 10 vuoden ajalla tulee vaihto ajankohtaiseksi. Vesikate saavuttaa teknisen käyttöiän maksimi ajan. Vanha profiilipeltikatto vaatii normaalia tarkempaa huoltoa, jos vesikatetta ei vaihdeta lähitulevaisuudessa vuoden tai kahden sisällä.

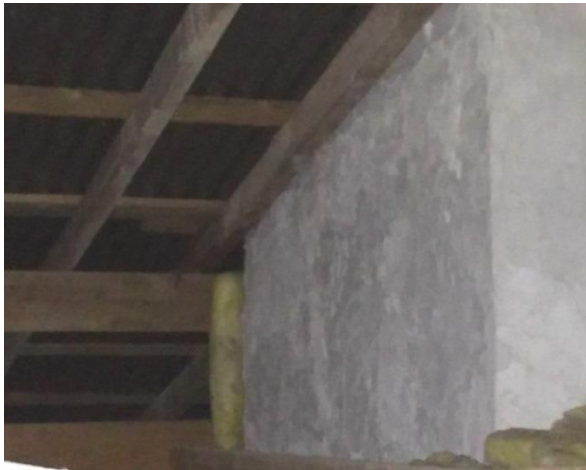
Savupiipun eriste vain eristetilan yläpintaan

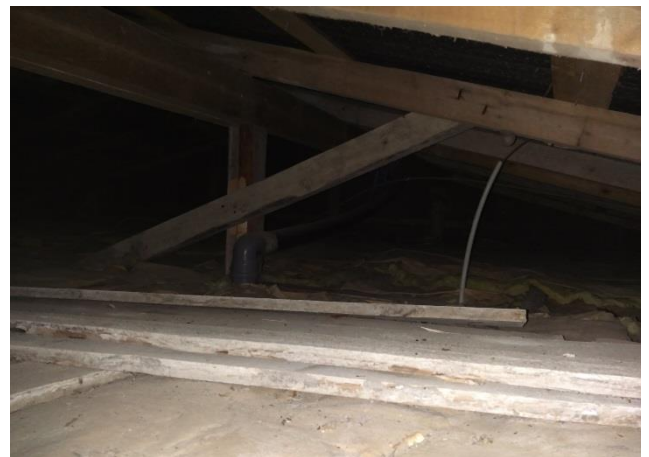
Viemärin tuuletusputki eristämättä

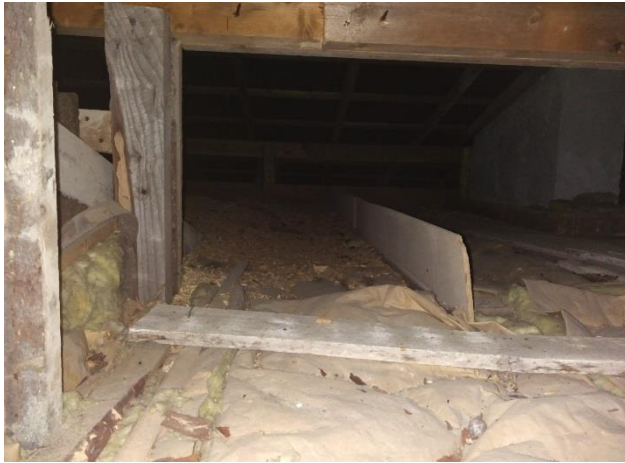
Eristeenä kutterinlastua ja lasivillaa

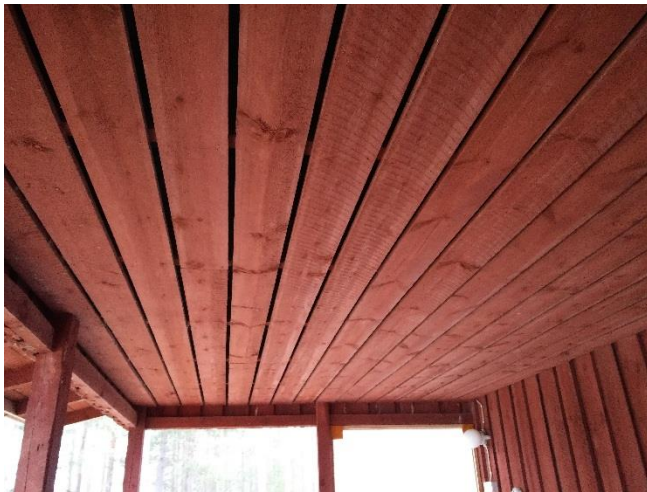
Yläpohjan tuuletus on ollut kohteessa riittämätön poistoilman osalta. Ilma on vaihtunut vain pelinuran kautta. Uran koko on noin $0,3 \text{ cm}^2 \cdot 6 \text{ kpl/m} \rightarrow 1,8 \text{ cm}^2/\text{m}^2 \cdot 135 \text{ m}^2 \rightarrow 243 \text{ cm}^2$. Katon harjalla ei ole minkäänlaista poistoilmalle tarkoitettua poistumisreititä. Terrassin laipion harvalaudoituksen kautta on ilma kiertänyt tehokkaasti, jos ilmavirtaukset ovat olleet suotuisat. Rakennuksen katon

Yläpohjan tuuletus terassin harvalauta laipion kautta

nurkat ovat katvealueella tuuletuksen osalta. Katon koon ollessa 135 m², tarvitaan 2,5 promillea poistoilma-aukkoa ja 2,5 promillea tuloilma-aukkoa (taulukko 1). Poistolima-aukkoa tarvitaan yhteensä 337,5 cm², joka täyttyy kahdella halkaisijaltaan 75 mm:n alipainetuuletin putkella. Tuloilma-aukot ovat samansuuruiset ja ne sijoitetaan molempiin päätyihin lähelle nurkkaa ja eristeen pintaa. Tällä tavoin yläpohjan tuuletus saadaan toimivaksi riippumatta tuulen suunnasta ja koko yläpohjaa palvelevaksi. (Kattoliitto. Toimivat katot 2013.)

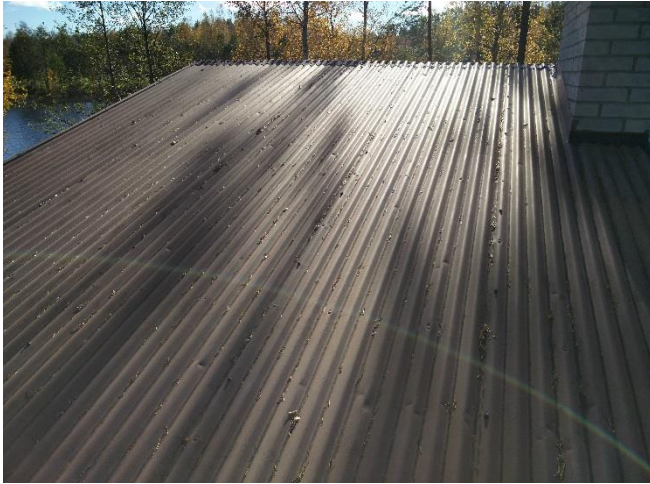
Maalattu peltikate ei ruostetta

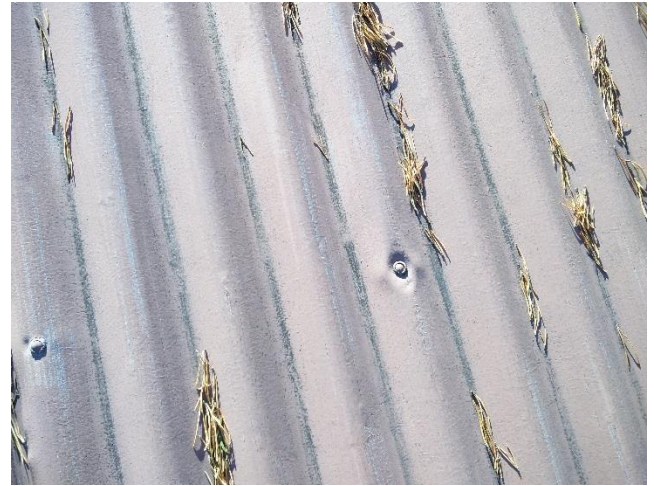
Peltikate on kiinnitetty naulaamalla. Ajan kuluessa naulat ovat nousseet ylös ja niiden tiivisteet ovat hapertuneet tai kokonaan kadonneet. Ylöskohonneet naulat antavat sadevedelle suoran reitin ruoteisiin ja villatilaan. Naulojen kirominen vasaralla ja liimamassan kanssa eivät paranna tilannetta kuin yhdeksi vuodeksi eteenpäin.

Osa nauloista montun pojalla → syntyy vesipesä

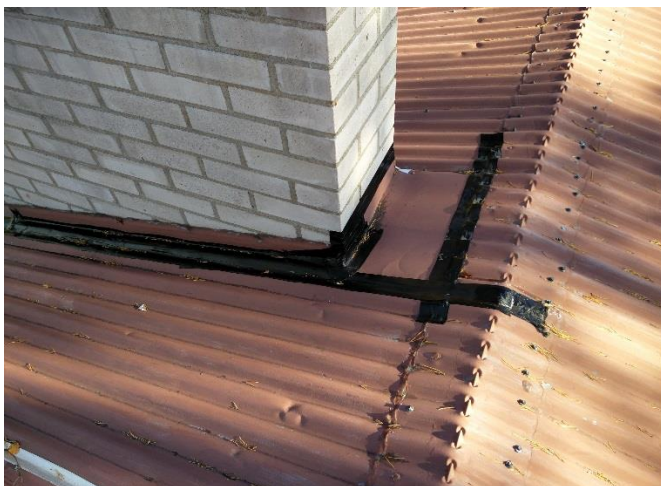
Savupiipun takana ei veden ohjausta

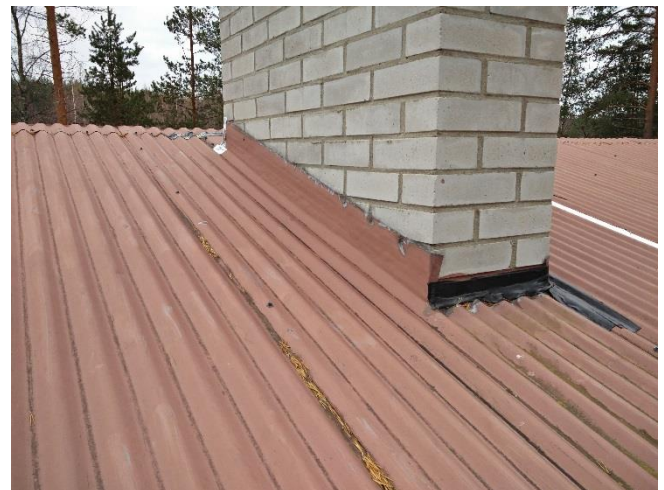
Juuripellitys on niukka

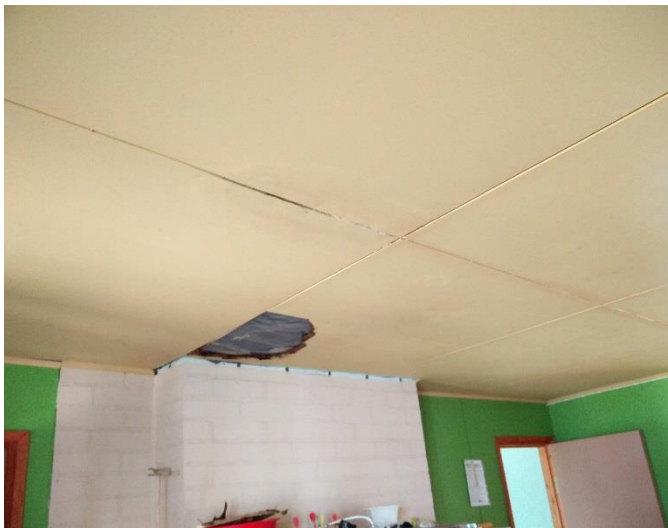
Kosteusjälkiä savupiipun luona sisäpuolella
