VAPAA-AJAN ASUNNON KUNTOARVIO

TEKIJÄ/T: Antti Koponen

Field of Study Technology, Communication and Transport			
Degree Programme Degree Programme in Construction Management			
Author(s) Antti Koponen			
Title of Thesis Condition assessment of a leisure home			
Date	30 January 2017	Pages/Appendices	45 + 3
Supervisor(s) Mr. Matti Ylikärppä Lecturer, Mr. Hannu Haaranen Lecturer			
Client Organisation /Partners Antti Koponen			
<p>Abstract</p> <p>The purpose of this thesis was to make a condition assessment of an old leisure house, which was partially made with log frame, partially timber frame. Repair suggestions and estimation on material costs were made, based on the condition estimation. The house had extensive repair debt, because renovations have not been made on the house at all. The property in question located in the North Savo, Leppävirta was built in the 1950's. The house was built in two parts. First, the log frame was moved to the site from another location and afterwards the timber frame was built around the log frame which included additional rooms and upstairs.</p> <p>The building was sensory assessed according to the instructions of condition assessments which meant

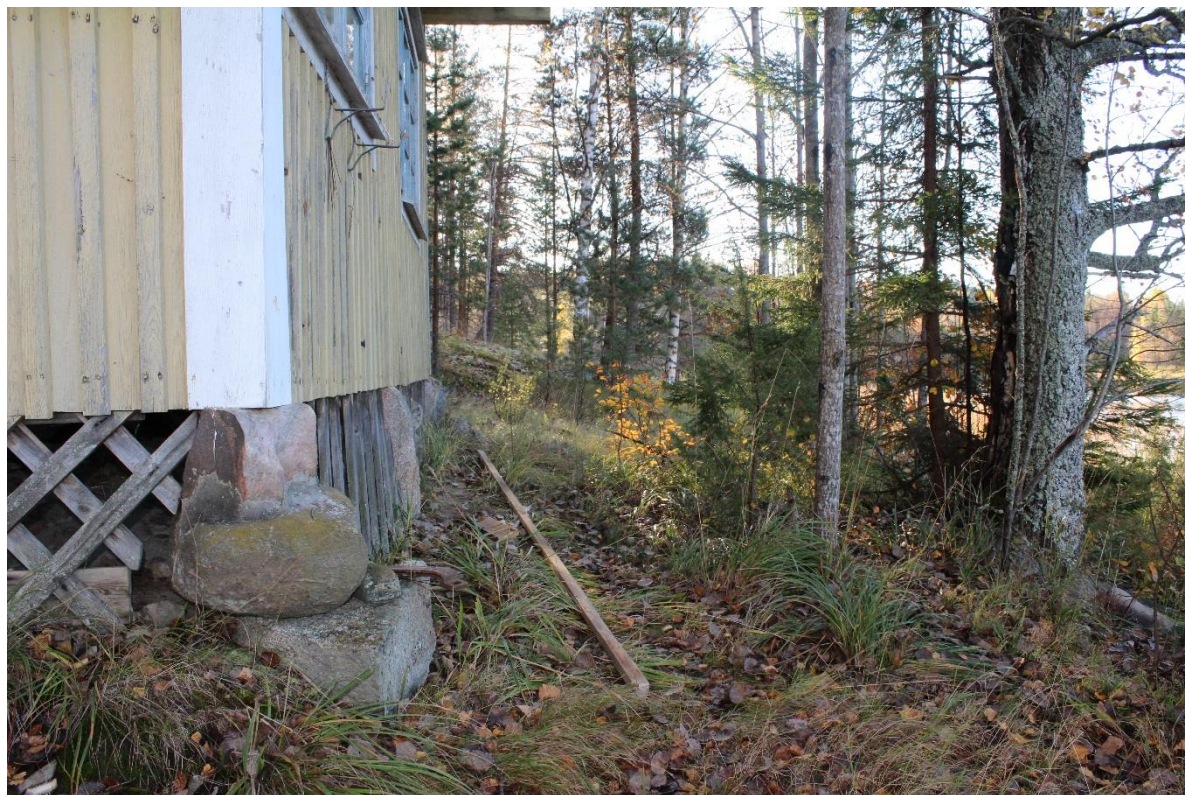
KUVA 4. Rakennuksen länsipuoli (Antti Koponen 2016)

Rakennuksen länsipuoli on kahden metrin päässä järven rantaviivasta. Rantaviivalla kasvaa vanha koivu ja nuorempia lehtipuita, kuten haapaa ja leppää. (Kuva 4.) Eteläpuolella mökkiä kasvaa mämmyn taimia ja samalla sivulla sijaitsee vanha kylmäkellari 1,5 metrin päässä talon nurkalta (kuva 5). Kaakkoisnurkalla kallio on näkyvissä ja se viettää talolle päin. Itäpuolella mökkiä on askelpolku ja kauempana kukkaistutuksia sekä kivimuuri. Mökin etupihalla, joka on pohjoiseen ilmansuuntaan, on luonnonkivistä tehdyt polut saunalle ja laiturille. Pihalla on myös vanha grilli. Pihamaalla kasvaa haavan versoja ja piha-alueen nurmikot ovat osin sammaloituneet.

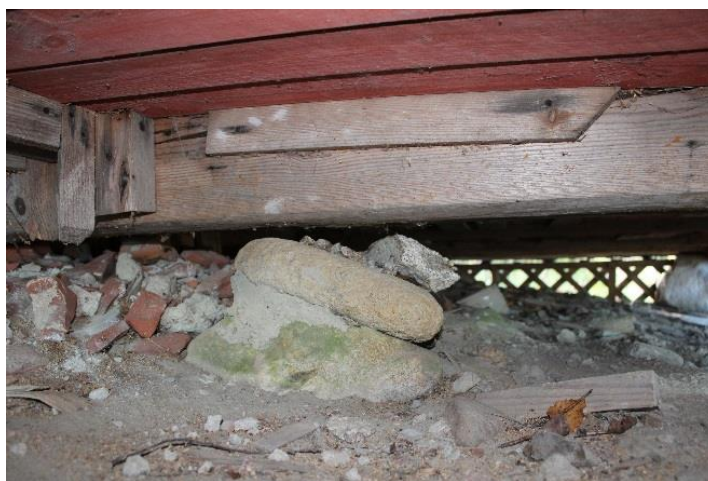
Perustusten ympärillä ei ole salaojitusta. Perustuksia ei ole routasuojattu. Maaperän koostumus talon ympärillä on pääasiassa silttiä ja joiltain osin on myös havaittu savea. Rakennuksen ympärillä maanpinta on eloperäistä maalajia. Perustuksena toimii luonnon kivistä muuratut pilarit. Pilarit sijaitsevat kahden metrin välein jokaisella ulkoseinällä ja keskellä rakennusta kantavan väliseinän alla. Anturoiden olemassaoloa ei tiedetä, mutta todennäköisesti sellaisia ei ole tehty. Osa peruspilareista on perustettu kallion päälle. Muuratut luonnonkivet ovat perustuksessa kooltaan 20-40 cm. Pilareissa on havaittavissa sivuttaissiirtymää, jonka huomaa kivien saumaustaastista. Rakennuksen alla on havaittu yhden peruspilarin kaatumisen kantavan seinälinjan alta, (kuva 6) joka on myös havaittavissa sisätilassa alapohjan vajoamisena. Muutamissa peruspilarien kivissä on havaittavissa halkeamia, (kuva 7) jotka ovat murtuneet kuorman alla. Yhdessä seinälinjassa on havaittavissa pullistumaa ulospäin, joka merkitsee perustusten liikkuneen vuosien ajan.

KUVA 6. Muurattu pilari sortunut (Antti Koponen 2016).

Luonnonkiviperusta on murtunut osittain rakennuksen alta, eikä perustusten kestävydestä ole varmuutta. Mielestäni perustukset täytyy saada korjattua seuraavan kahden vuoden sisään. Perustuksia olisi mielestäni järkevä korjata mantteloimalla vanhoja tai uusien peruspilareiden tekeminen vanhojen tilalle. Pidän parempana vaihtoehtona jälkimmäistä ratkaisua. Samalla mökkiä voisi korottaa 20 cm ylöspäin, jolloin itäpuolen seinällä maanpinta ei olisi kosketuksessa julkisivun alareunaan. On todennäköisesti kannattavaa perustaa kallion päälle suoraan injektoimalla harjateräkset kallioista pilareihin. (Kuva 30.) Tämän työn toteuttamiseksi mökin hormi, takka ja muut purettavat rakenteet täytyy purkaa ensin pois edestä.

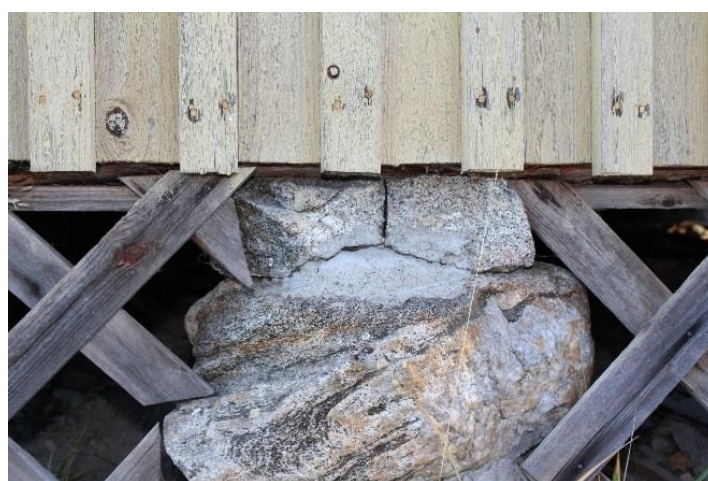
KUVA 7. Muurattu kivi haljennut (Antti Koponen 2016).

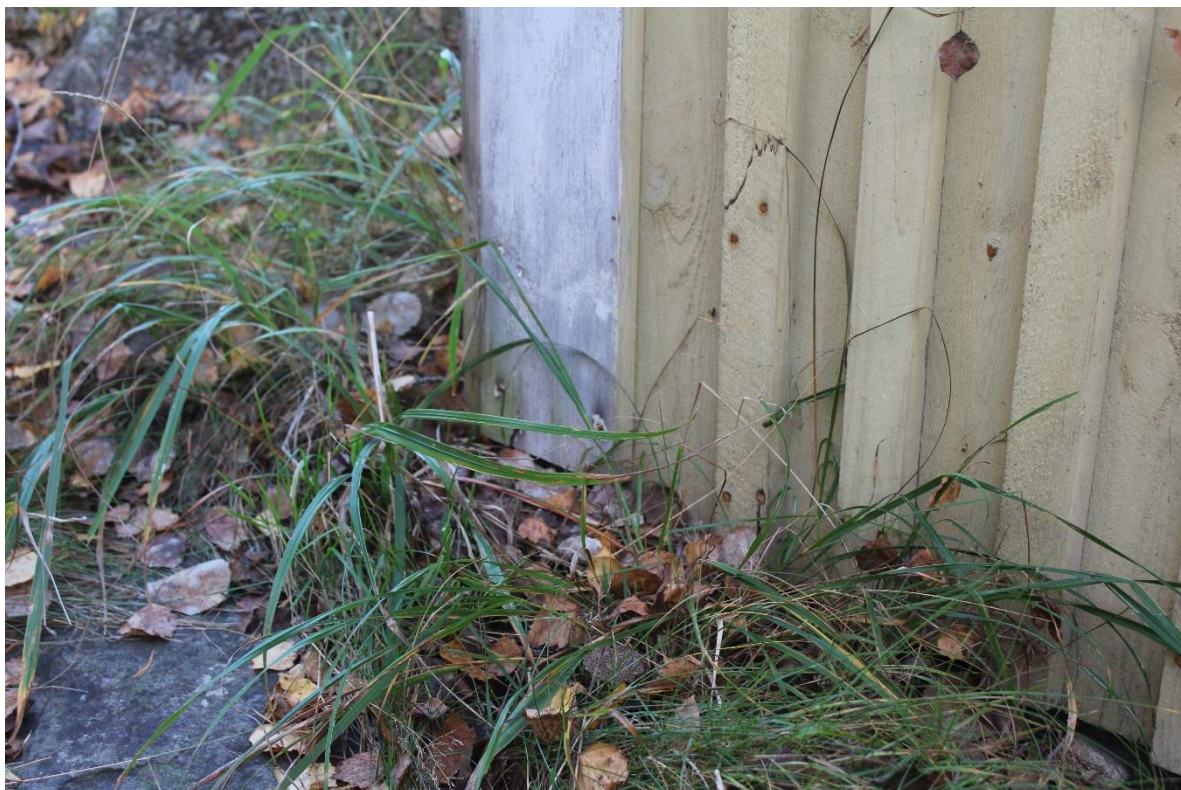
Pilareiden korkeus vaihtelee seinälinjoilla. Itäpuoleisella sivulla maanpinta on peruspilarien yläpuolella ja maanpinta on kosketuksessa julkisivuun. Talvella lumi pääsee kinostumaan lautaverhousta vasten ja kesällä kasvillisuus nojaa julkisivuun. (kuva 8.) Eteläpuoleisella sivulla on riittävä perustuskorkeus, sillä se on 60 cm korkea. Perustuksia ei ole pintakäsitelty.

KUVA 8. Rakennuksen nurkka on maanpinnan korkeudella (Antti Koponen 2016).

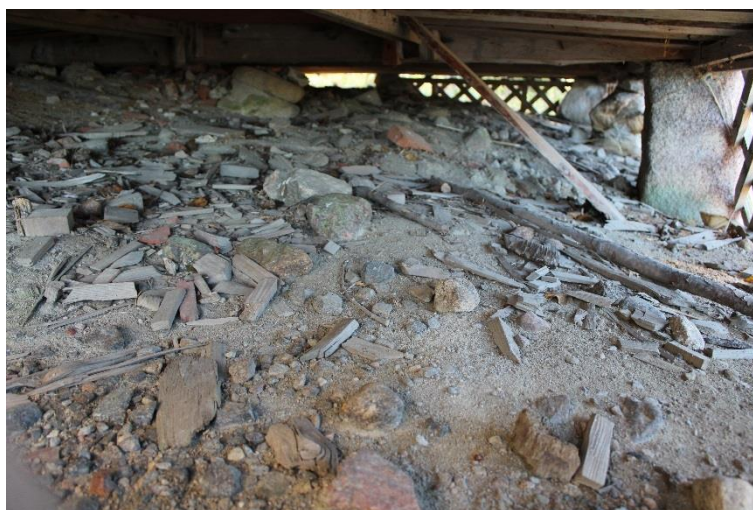
KUVA 9. Ryömintätila (Antti Koponen 2016)

Ryömintätilan korkeus on yhdeltä sivulta 50 cm, joten siellä pystyy kartoittamaan alapohjaa. Suurelta osalta alapohja jäi tutkimatta tilan riittämättömyyden takia. (Kuva 9.) Alapohjan maaperässä on hiekkaa ja maa tuntuu kuivalta pintaosista. Osittain rakennuksen alla on rakennusjätettä, kuten lyhyitä puun paloja. Alapohjan pintalaudoitus on osittain irronnut ja tervapaperissa on hiirensyömiä reikiä, joista sahanpuru eriste on tippunut pois. (Kuva 10.)

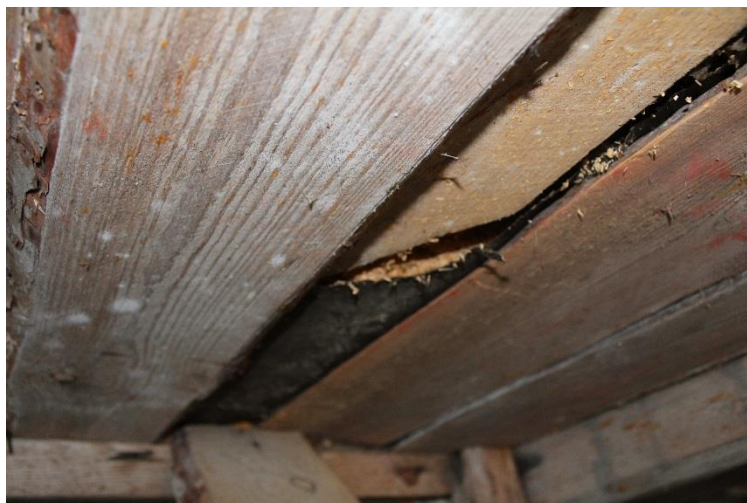
ovatko ne rakennusaikaista jätettä. Vaikuttaa siltä, että takahuoneen tulisija on perustettu alapohjan päälle. Tämä selittäisi sen miksi avotakassa oleva muuraus on vaurioitunut niin pahoin. Sokkelin aukot on verhoiltu puurimoituksella, joka on osittain lahonnut alapäästä. Niiltä osin josta alapohjaa tutkin olivat rakenteet pysyneet hyvänä, eikä puisissa osissa ollut lahoa tai hometta. Alapohjan tuuletus on toiminut vuosien aikana, eikä kosteus ole päässyt vahingoittamaan rakenteita.

KUVA 10. Pintalauta on irronnut alapohjasta. Rakenteessa on reikä. (Antti Koponen 2016.)

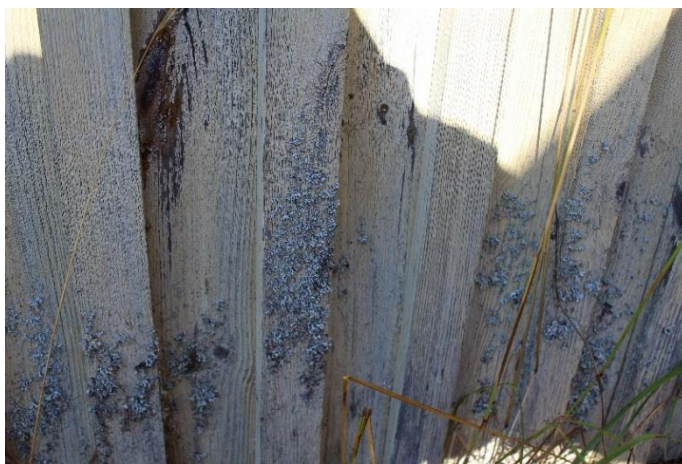
Seinän pintamateriaalina on puinen lomalaudoitus sahatulla pinnalla, joka on pintakäsitelty maalalla. Pintaverhous on suoraan kiinni rungossa, eikä julkisivulaudoituksen alla ole tuuletusrakoa. Laudoituksen alla on tervapaperi tuulensuojana. Ulkomaalaus on hyvin huonossa kunnossa. Verhousta ei ole maalattu tiedettävästi ainakaan 20 vuoteen. Maalaus hilseilee ja lohkeilee suurina palasina pois. Ulkoverhouksen pinnassa kasvaa naavaa alimmissa osissa. (Kuva 11.) Etelä- ja länsisivulla nurkkalaudoituksen maalipinta on palanut auringon vaikutuksesta kokonaan pois (kuva 12).

KUVA 11. Julkisivulaudoituksessa on naavaa (Antti Koponen 2016).

Korjausehdotuksena vanhan julkisivun tilalle tehdään uudet rakenteet. Rungon väliin asennetaan 100 mm paksu eristekerros mineraalivillasta. Rungon pintaan asennetaan tuulensuojalevy tai tuulensuojapaperi. Tuulensuojan päälle asennetaan pystylaudat 600 mm jaolla, johon verhouksen saa nauhattua kiinni. Julkisivu materiaaliksi ehdotan puolipontattua vaakalautaa mitoiltaan 23 mm x 95 mm. (Kuva 34.) Samalla parvekkeelta johtava poistumistikas uusitaan.

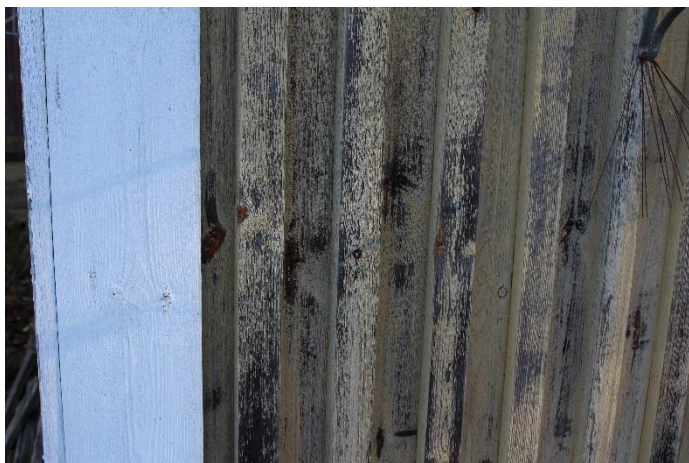
KUVA 12. Maalipinta on kärsinyt (Antti Koponen 2016).

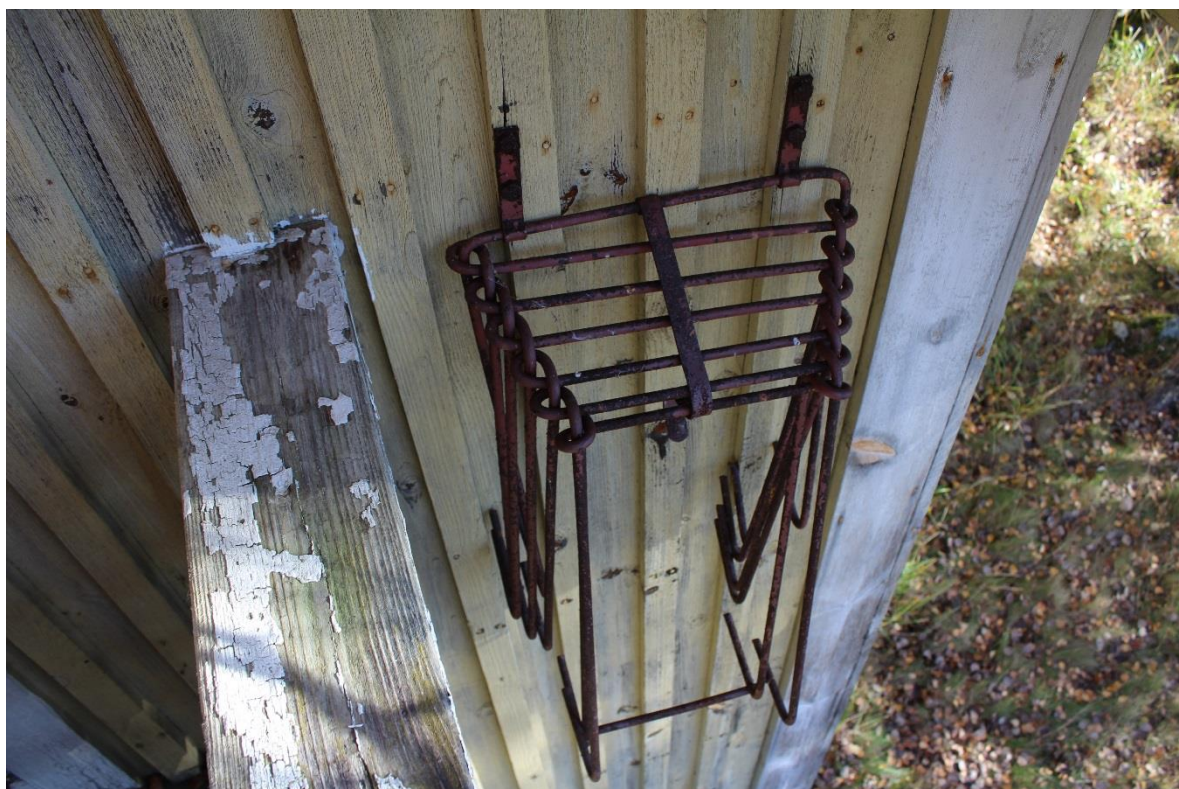
Rakennuksessa on poistumistie parvekkeella. Poistumistienä toimii kokoontaitettava metallitikas, johon pääsee parvekkeelta. Poistumistikkaan kunto on arveluttava, sillä se on täysin ruosteessa ja kiinnitys julkisivuun vaikuttaa riittämättömältä. Itse tikas saattaa kestää, mutta tikkaiden kiinnitys saattaa pettää rasituksen alla, koska ei ole tietoa onko kiinnitys rungossa asti vai pelkästään laudoituksessa kiinni. (Kuva 13.)

KUVA 13. Hätäpoistumista varten olevat tikkaat (Antti Koponen 2016).

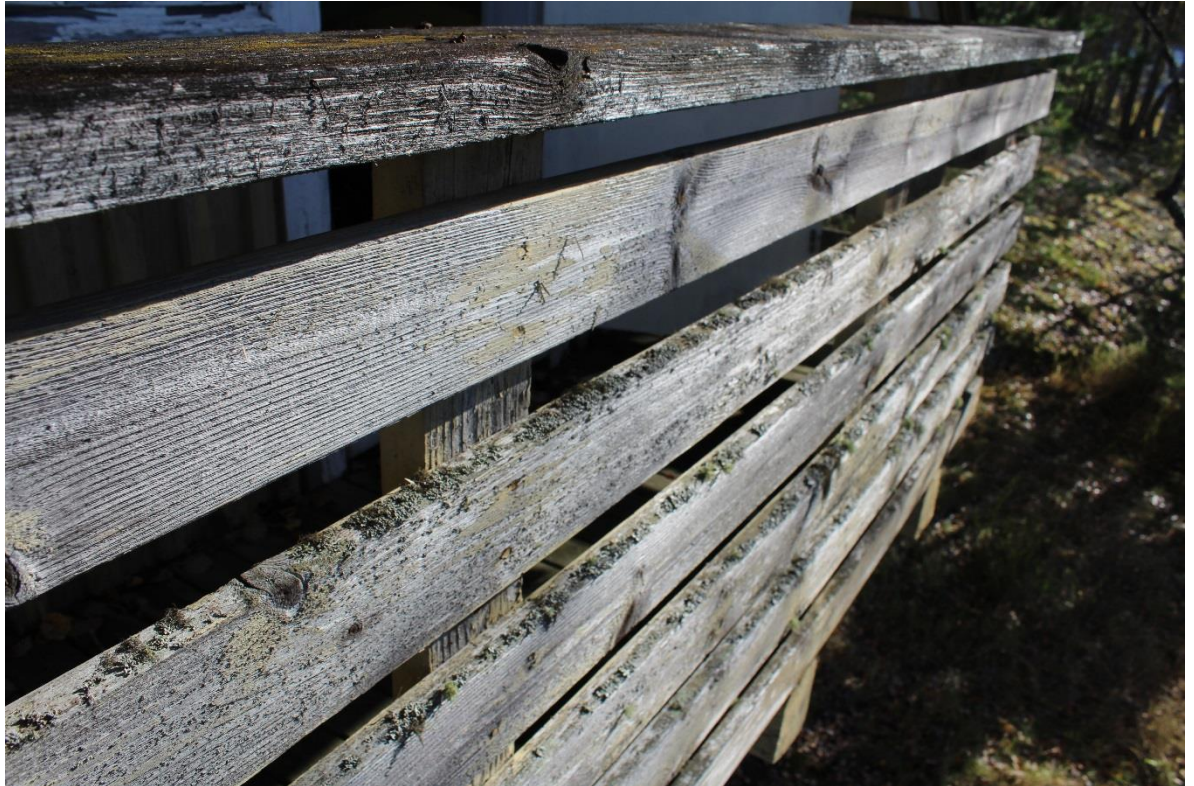
KUVA 14. Parvekkeen vaakalaudat. (Antti Koponen 2016)

Parvekkeen runkona toimii välipohjasta tukeutuvat palkit, jotka toimivat primääri kannattimina. Näissä palkeissa ei vaikuta olevan puutteita niiden massiivisuuden ja suojaisten sijainnin takia. Sekundääripalkeissakaan ei ole havaittavissa rakenteellista heikkoutta. Ainoastaan maali on irronnut palkeista. Itse parvekkeen kansilaudat, kaidelaudat, vaakalaudat ja kaiteen runkotolpat ovat osittain lahonneet. Parvekkeen kansi kestää vielä käyttöä, mutta pääosin maalit ovat hilseilleet pois. Rakenteen puut ovat lohkeilleet, jonka takia paras tapa varmistaa parvekkeen turvallinen käyttö, on uusia kansilaudat, kaidelaudat, vaakalaudat ja runkotolpat. (Kuva 14.)

Julkisivua asentaessa hoidetaan samalla yläpohjan tuuletus kuntoon. Päätymioihin asennetaan tuuletussäleiköt ja räystäälle jätetään tuuletusrako. Tuuletusrako peitetään räystäään harvalaudoituksella. (Kuva 35.) Parvekkeen rakenteista uusitaan kansilaudat, vaakalaudat, kaidelaudat ja runkotolpat. Uudet rakenteet tehdään kestopuusta.

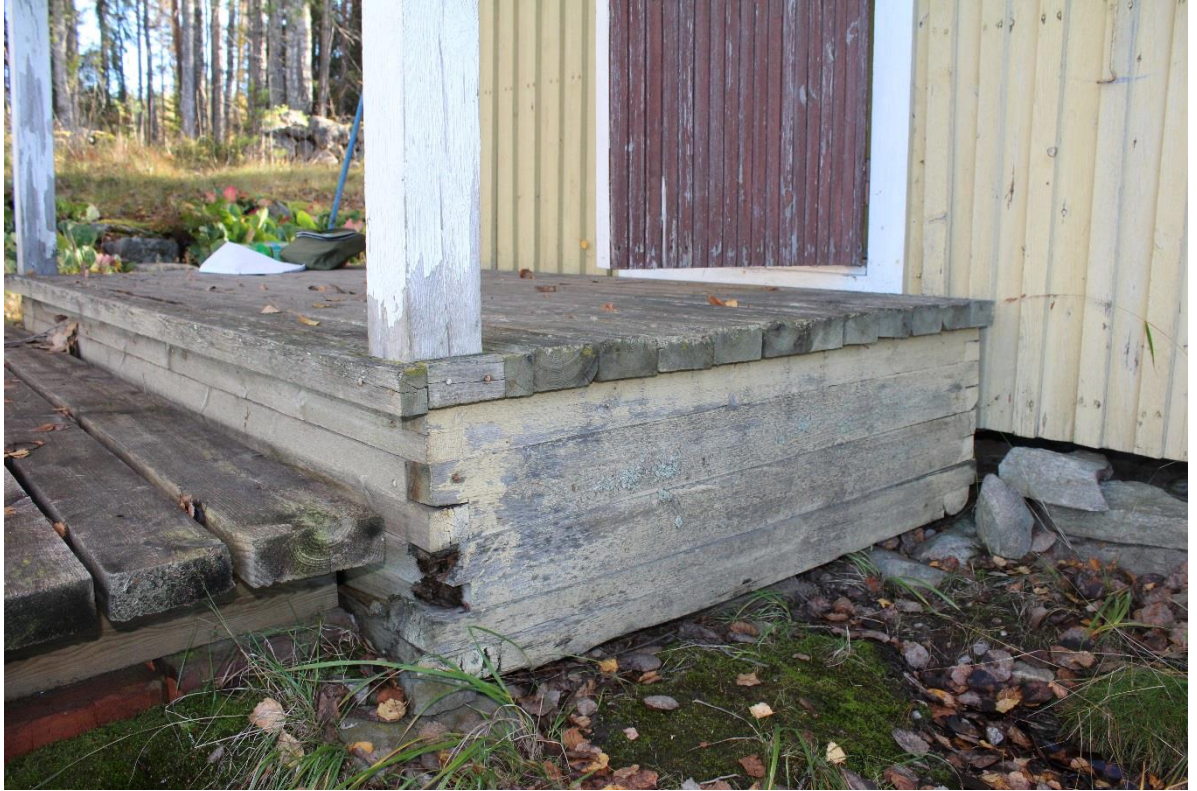
Rakennuksen avokuisti toimii rappusena sisäänkäynnin kohdalla. Kuistin runko on pahasti vaurioitunut kosteusrasituksen seurauksena vuosien aikana ja osa alimmista runkokuista ovat täysin lahonneita. Rakennuksen kattolape jatkuu kuistin päälle ja kuistinkate on kannatettu kahdella pilarilla, jotka tukeutuvat rappusten rungosta. Pilareissa on havaittavissa epäkeskisyyttä. Kuistin rungosta näkee sen liikkuneen pois paikaltaan, mikä johtuu mahdollisesti roudan aiheuttamasta liikkeestä ja rungon lahoamisesta. Kuistin runko täytyy purkaa ja uusia. (Kuva 15.)

KUVA 15. Kuistin runko on vaurioitunut (Antti Koponen 2016).

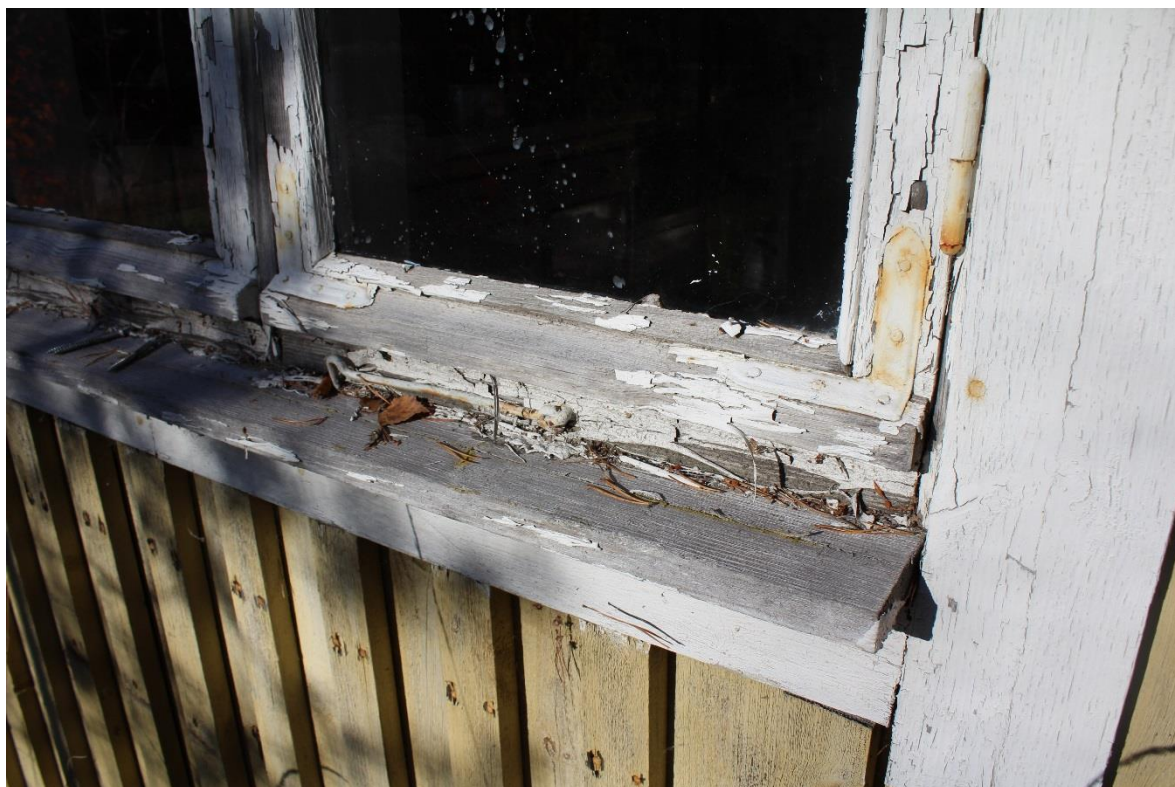
Rakennuksen ikkunat ovat kaikki yksilasisia. Takkahuoneeseen on olemassa tuplalasit, mutta ne eivät ole tällä hetkellä paikallaan. Ikkunoiden puitteissa maalit ovat irronneet ja puitteiden pinnassa on havaittavissa lahoa. Lasien välipuitteissa on havaittavissa maalin hilseilyä. Tippalaudat toimivat, mutta niissä ei ole maalipintaa ja osassa laudoissa on lahoa. (Kuva 16.) Kaikki rakennuksen ikkunalasitukset ovat ehyitä. Jotkin ikkunat on haastava saada auki. Ikkunoiden sulkimet ovat jäykät sekä heloissa ja saranoissa on joissain kohdin ruostetta. Avattavissa ikkunoissa ovat tuuletus haat. Ikkunoiden vanhasta iästä johtuen, puitteiden ja karmien välissä ei ole tiivisteitä. Karmien ja puitteiden välissä on osittain rakoilua.

KUVA 16. Ikkunan puitteet ja tippalauta ovat korjauksen tarpeessa (Antti Koponen 2016).

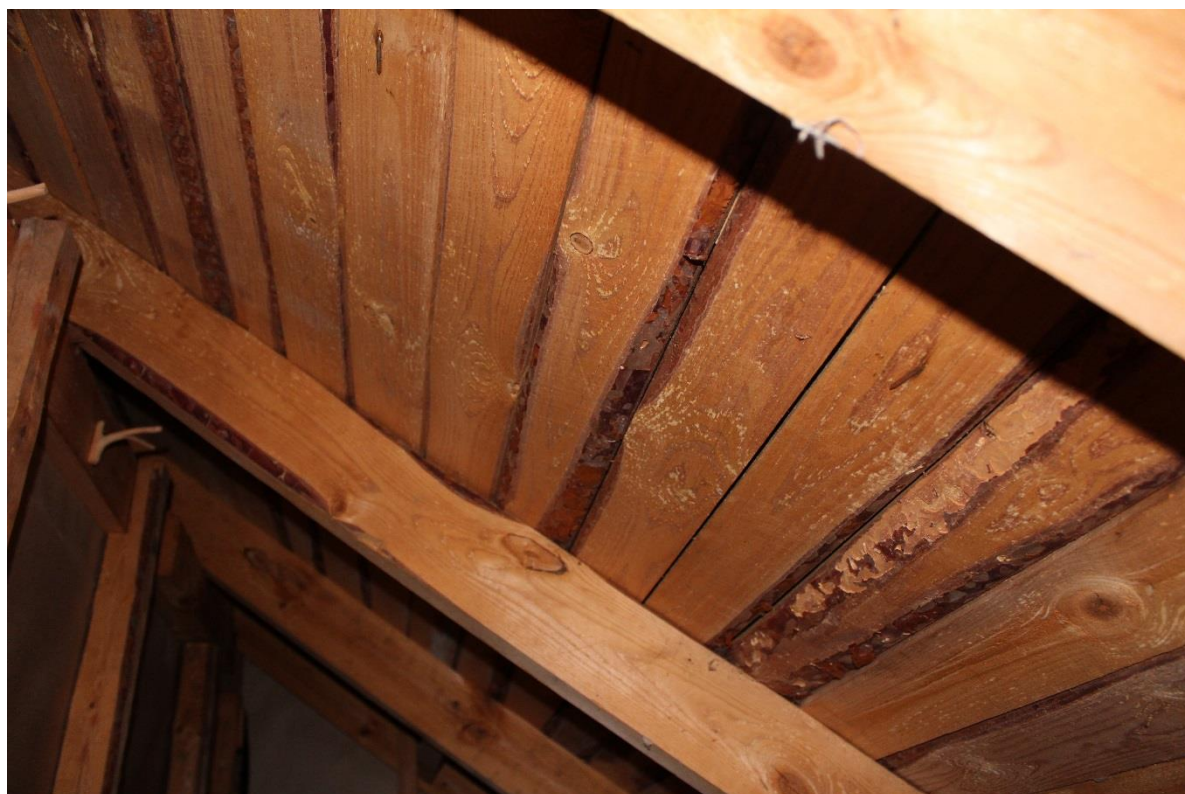
Näköhavaintojen perusteella voi sanoa, että vesikate ei vuoda mistään kohdin, sillä umpilaudoituksessa tai kattokannattimissa ei ollut tummumia tai muuta kosteuteen viittaavia seikkoja (kuva 17). Katteen pinnassa olevat peltinaulat ovat osittain nousseet ja tiivisteet kuluneet.

KUVA 17. Umpilaudoitus on kunnossa (Antti Koponen 2016).

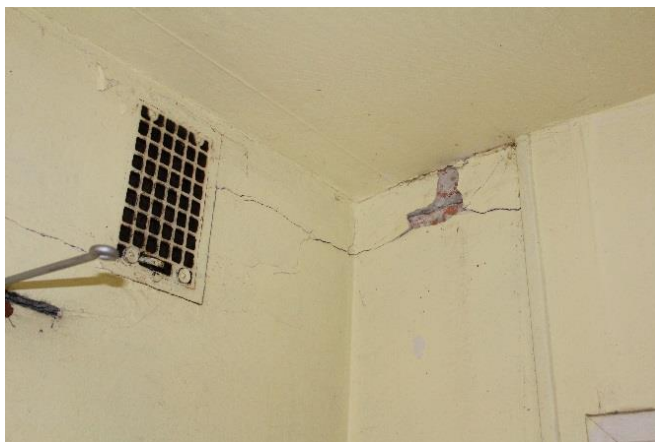
Savupiippu on perustettu maanvaraisesti. Hormissa on havaittavissa alakerrassa suuria murtumia. Hormi on haljennut vaaka ja pystysuunnassa saumoistaan. (Kuva 18.) Osittain tasoite on irronnut suurina palasina hormista (kuva 19). Hormiin tulleet vauriot ovat aiheutuneet perustusten siirtymästä. Todennäköisesti hormin perustuksia tehdessä ei olla käytetty karkeita maalajeja ja riittävää maamassan tiivistystä. Myös routa on osa syy vaurion syntyyn, sillä joka kevät vauriot laajenevat omistajan mukaan. Ulkopuolista piipunosaa ei ole rapattu ja siinä on havaittavissa tiilien lohkeamia sekä piipunkannen rapautumista. Lämpiviennin pellityksiä ei ole asennettu piipunkannelle asti ja saumojen kittaukset eivät ole enää tiiviitä. Hormin päällä ei ole piipunhattua suojaamassa saateelta.

KUVA 18. Hormissa on vaurioita (Antti Koponen 2016).

Hormin ja tulisijan vauriot ovat nykyisellään niin laajat, että pintapuolinen korjaaminen ei riitä. Jos ongelma ei olisi ollut hormin perustuksissa, olisi korjauksen voinut tehdä nopeasti ja helposti pinnoittamalla hormin sisäpinnat ja ulkopinnat. Rakenteiden vauriot ovat syntyneen perustusten routimisesta ja alapohjan painumisesta. Näin ollen korjaaminen täytyy aloittaa maanpinnan alapuolelta.

Korjausehdotuksena hormi ja rikkoutunut tulisija puretaan. Riippuen hormin alapuolisista maa-ainekerroksista, korjaus voidaan tehdä kahdella eri perustamistavalla. Jos kallionpinta on lähellä maanpintaa, perustus kannattaa tehdä kallionvaraisesti (kuva 32). Mikäli kallion korkoasema on alhaalla maanpintaan nähden, voidaan perustus tehdä maanvaraisesti soratäytön päälle (kuva 33). Molemmissa vaihtoehdoissa on edellytyksenä se, ettei perustuksen alle saa päästä kosteutta.

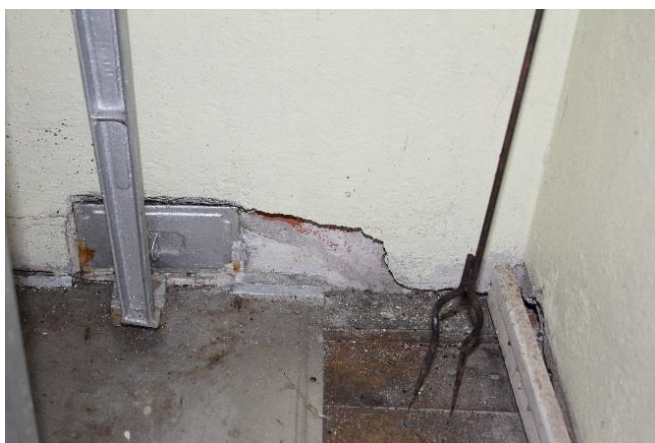
KUVA 19. Hormin tasoite on irronnut (Antti Koponen 2016).

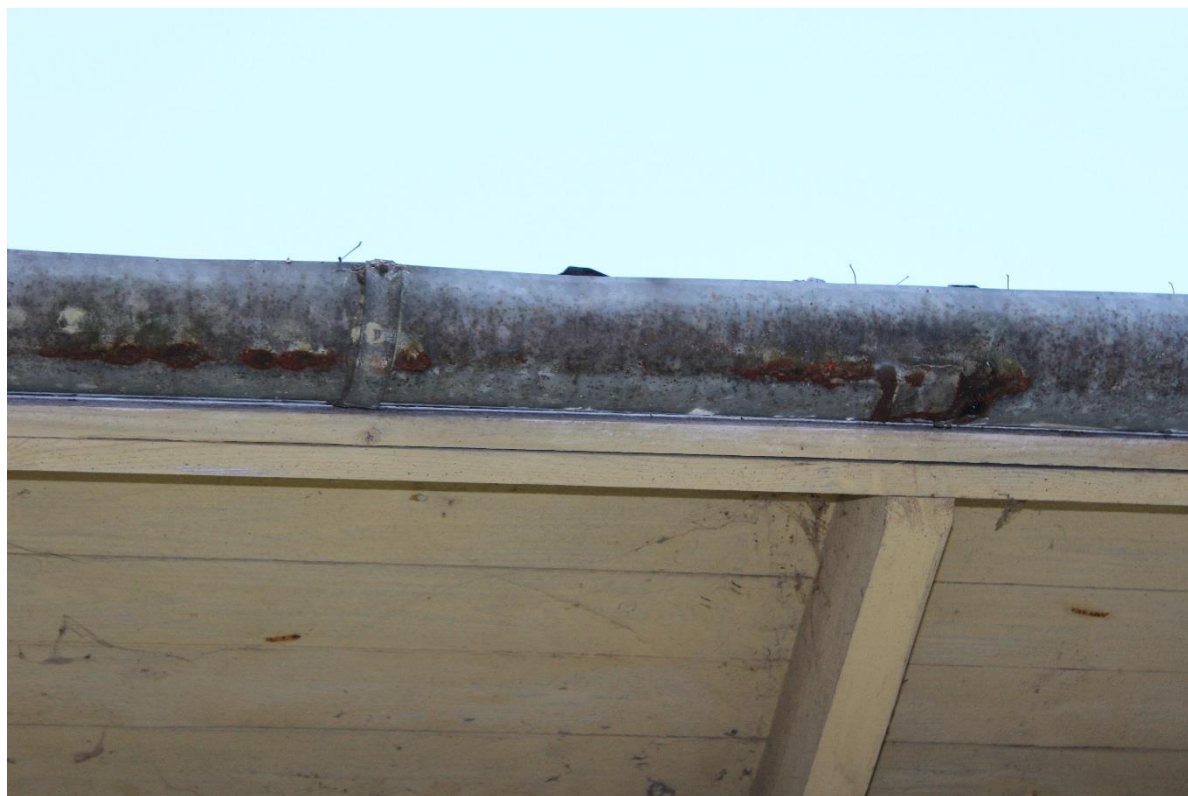
Mökin sadevesijärjestelmä ei toimi. Räystäskourut ovat lian ja lehtien peitossa. Puhdistettunakaan vesi ei lähtenyt valumaan kourusta pois. Kourut ovat ruostuneet pohjastaan puhki ja ne eivät toteuta käyttötarkoitustaan. (Kuva 20.) Syöksytorvia ei ole asennettu sadevesijärjestelmään. Sadevesikourut voi purkaa, sillä ne eivät toimi tarkoituksensa mukaisesti.

KUVA 20. Räystäskourut ovat hapettuneet (Antti Koponen 2016).

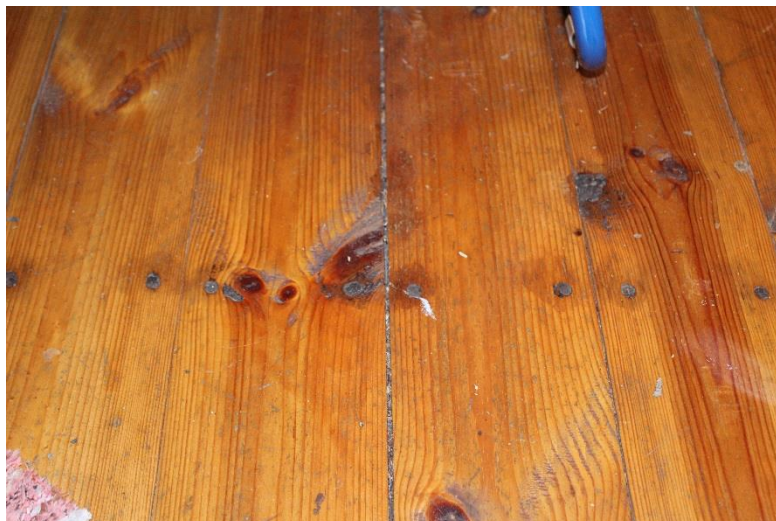
KUVA 21. Takkahuoneen lattialaudoitus. (Antti Koponen 2016)

Takkahuoneen seinät ovat pelkkähirttä, joissa näkyy ajanpatina. Hirsiseinä on pysynyt kunnossa, eikä siihen tarvitse tehdä muutoksia. Lattialaudoituksessa on huomattavissa lakan kulumista ja laudoituksessa on pieniä rakoja ja hammastusta (kuva 21). Lattiapinta ei ole suora takan läheisyydessä, vaan se viettää takkaan päin. Painumisen syynä on yhden peruspilarin murtuminen väliseinän alta. Jalkalistan ja lattian väliin on syntynyt rako takkaan kiinnitetyissä listoissa, mikä on alapohjan painumisesta johtuvaa. Sisäkatto on laudoilla vuorattu ja se on suorassa. Sisäkaton laudoituksen välissä on pieniä rakoja, josta voi nähdä alumiinipaperin rakenteessa. Takka on pahoin vaurioitunut perustusten liikkeiden johdosta. Muuraussaumat ovat irronneet ja jotkin tiilet ovat lohjenneet. Takan kunto on niin huono, että sitä ei voi käyttää. (Kuva 22.)

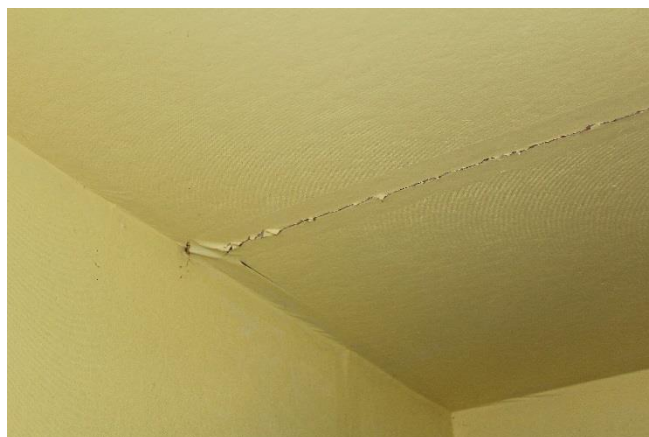
Eteisen seinä on puukuitulevyä, joka on maalattu kellertävällä sävyllä. Ensimmäisenä huomio kiinnittyy levytyksen saumanauhoitukset. Ne ovat vuosien aikaan rapistuneet ja ne hilseilevät pinnasta pois. (Kuva 23.) Levytyksen pinnassa on myös iskeytymisistä aiheutuneita painaumuksia ja maalin kulumista. Seinien pinta on likaantunut huomattavasti verraten alakaton maalisävyyn. Eteisessä on lattiapintamateriaalina ponttilauta. Pintamateriaali on kulunut ja lakkakerrosta ei osittain ole. Laudoituksessa on havaittavissa pieniä rakoja päätyponttien välissä. Lattia ei ole suora, vaan se viettää

KUVA 23. Levytyksen sauma. (Antti Koponen 2016)

Seinät ja sisäkatot maalataan kaikissa muissa huoneissa paitsi takkahuoneessa. Käytetään Tikkurila
valmistajan työohjeselostetta seinien ja sisäkattojen maalaamisessa. Pinnat pestään maalipesulla
tuoteohjeiden mukaisesti. Irtoava maali ja saumanauha kaavitaan kaavinraudalla. Pinta hiotaan hio-
mapaperilla hyvän tartunnan saamiseksi ja pöly harjataan pois. Syvimmät kolot ja halkeamat tasoi-
tetaan karkealla tasoitteella. Levyjen saumoitukseen levitetään tasoitetta ja painetaan uusi sauma-
nauha päälle. Saumanauhan päälle tasoitetaan vielä hienotasoitteella. Pienet epätasaisuudet tasoi-
tetaan hienotasoitteella. Pakkeloidut pinnat hiotaan ja poistetaan pöly. Pintakäsittely aloitetaan pohja-
maalauksella. Lopuksi pinta maalataan halutulla sisustusmaalilla 1 - 2 kertaan. (Tikkurila, 2016.)

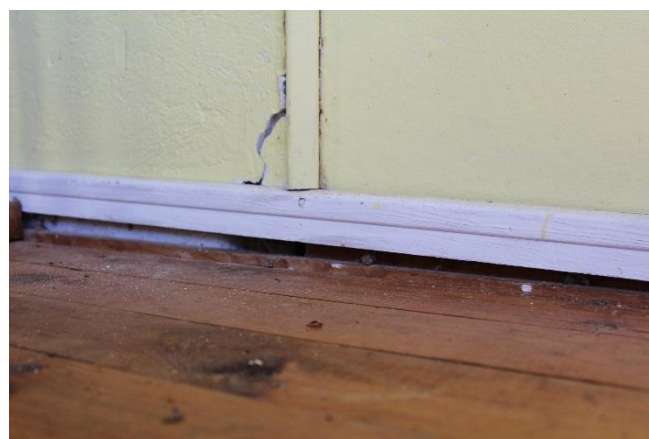
väliseinään päin. Jalkalistan ja lattian väliin on syntynyt senttimetrin kokoinen rako, (kuva 24) joka johtuu samasta painumaongelmasta kuin takkahuoneessa. Eniten eteisessä huomiota herättää haljennut paloseinä (kuva 25). Eteisessä on hormin puhdistusluukku, joka on hankala saada auki. Vaikuttaa siltä, että hormien puhdistusta on laiminlyöty. Tarkistuskanava on täynnä lehtiä ja kompostoitunutta moskaa. Yläkertaan johtavat rappuset tuntuvat tukevalta. Kansilauoissa on maalain kulumaa ja rappuset natisevat astuessa niiden päälle. Rappusiin ei ole asennettu käsijohdinta, joka hankaloittaa nousemista yläkertaan.

KUVA 24. Alapohja painunut (Antti Koponen 2016).

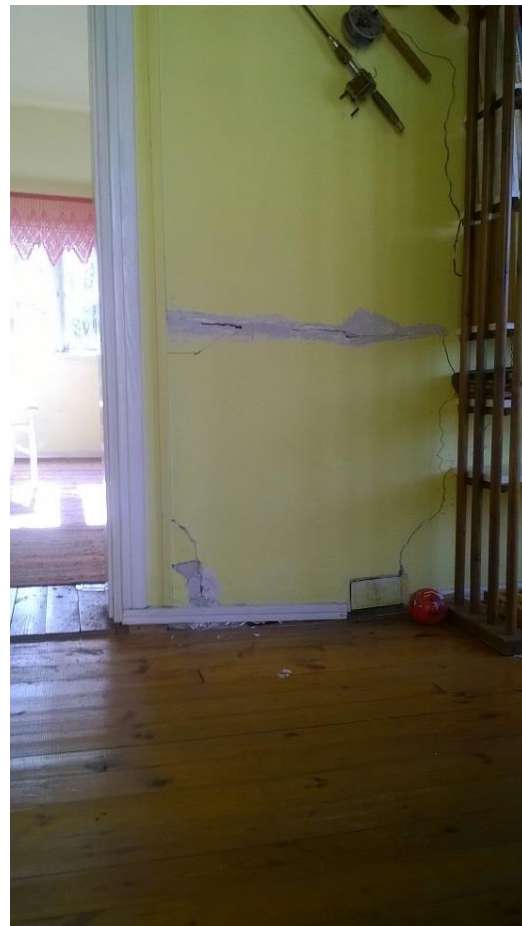
KUVA 25. Haljennut paloseinä (Antti Koponen 2016).

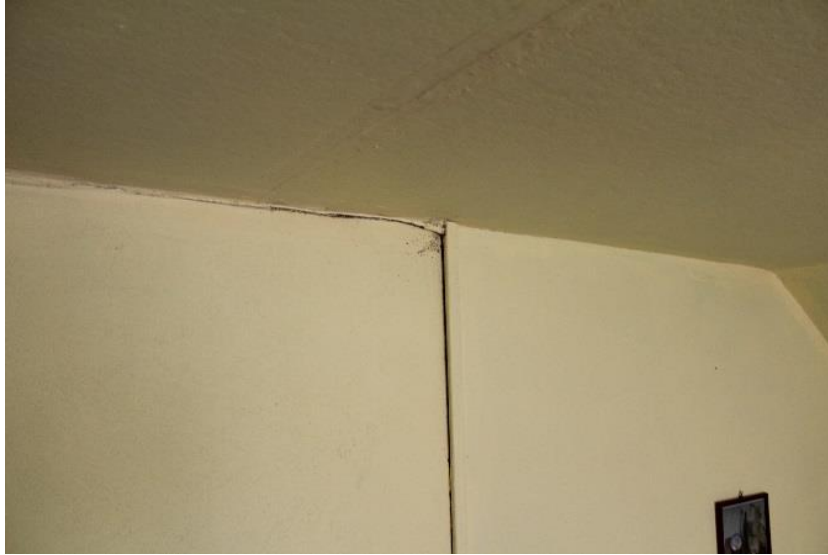
Yläkerran huoneet ovat käyttötarkoitukseltaan makuuhuoneita. Molemmissa huoneissa saumanauhat repsottavat osittain sisäkaton- ja seinälevytyksessä (kuva 26). Jalkalistat ovat likaantuneet molemmissa huoneissa. Isossa makuuhuoneessa on lattialaudoituksessa havaittavissa värimuutosta. Isolta alalta laudan väri on muuttunut vihertäväksi. (Kuva 27.) Puun rakenteessa ei ole havaittavissa mitään vikaa ja värin muuttuminen on enemmän kosmeettinen ongelma. Yläkerran lattialaudoituksessa on myös havaittavissa pientä kutistumaa, joka ilmenee laudoituksen rakoiluna.

KUVA 26. Yläkerran saumojä (Antti Koponen 2016).

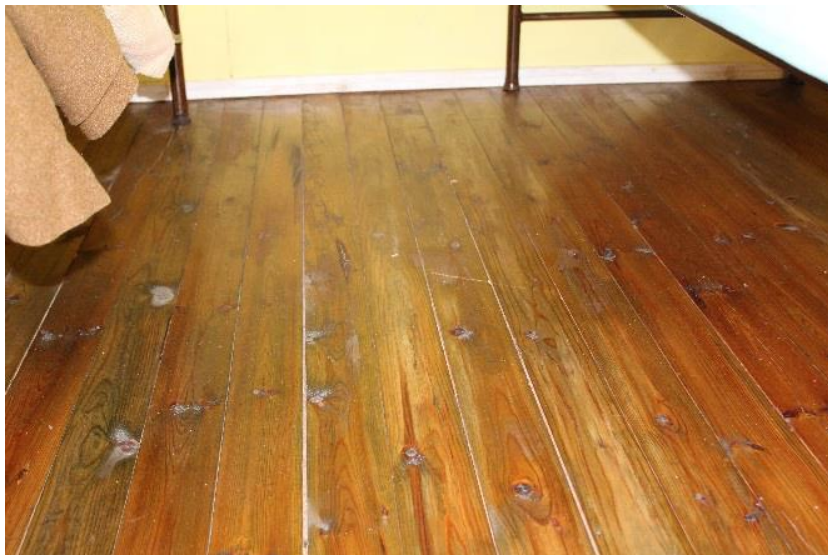
KUVA 27. Lattialaudoituksessa värimuutosta (Antti Koponen 2016).

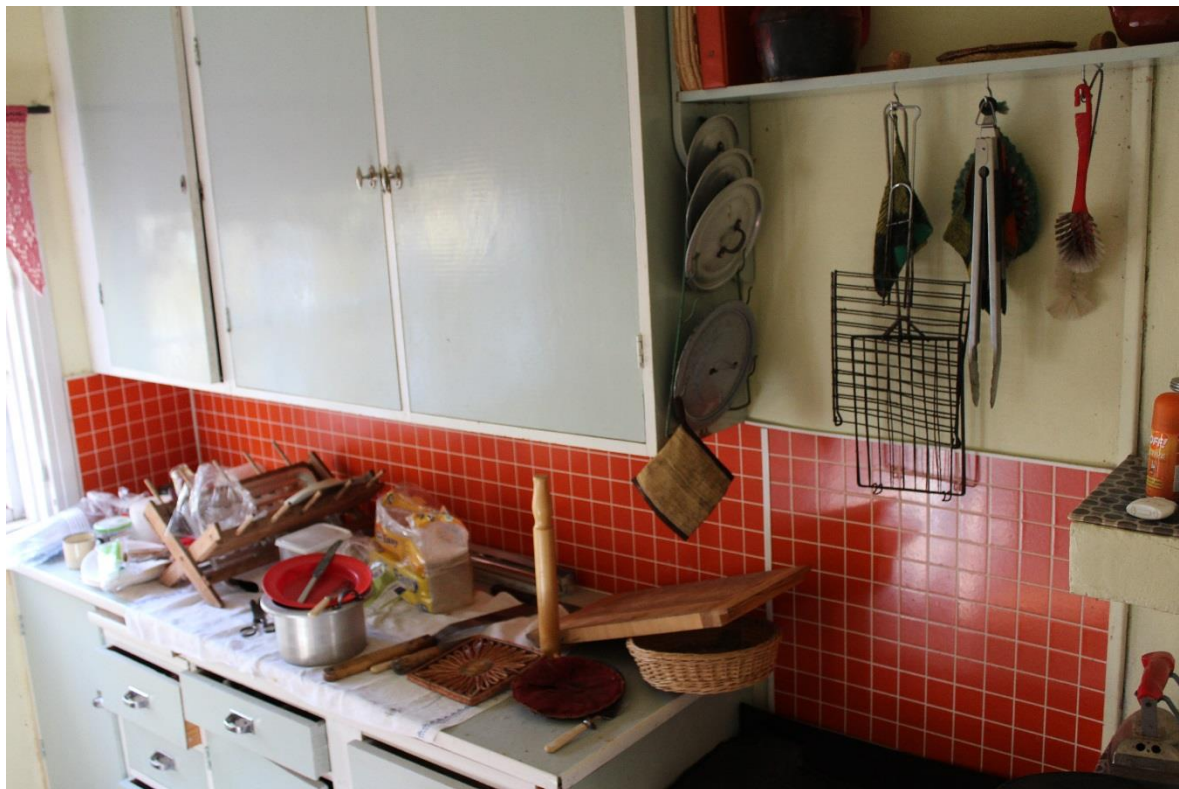
KUVA 28. Keittiön kaapistot (Antti Koponen 2016).

Keittiön kaapistot ovat alkuperäiset 50-luvulta. Kaapit eivät sulkeudu ja avaudu kunnolla eikä kaapin ovet eivät sovi menemään kiinni. (Kuva 28.) Keittiön työtaso on kulunut ja maali on halkeillut kauttaaltaan. Jotkin keittiön kaapiston sulkimet ovat rikkonaiset. Hellana toimii vanha puulämmitteinen Högforssin liesi.
