**VANHAN HIRSITALON KUNTOARVIO, LÄMPÖKUVAUS JA
LISÄKONDUKTANSSIEN MÄÄRITYS**

Hannu-Matti Mäenpää
Opinnäytetyö
Kevät 2017
Rakennustekniikan koulutusohjelma
Oulun ammattikorkeakoulu

Title of thesis: Condition survey, Thermal Imaging and Linear Additional Conductance Determination of Log House.

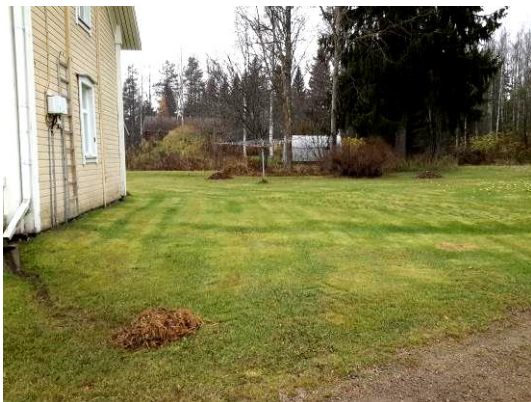
Rakennuksen vierustoilla tehtiin havaintoja puutteellisesta katto- ja pintavesien poisjohtamisesta. Rakennuksessa on käytetty syöksytorvien alla sekä betonisia että teräksisiä vesikouruja johtamaan vesi pois rakennuksen luota. Seinän vierustalla maanpinnan korkeus ja kallistukset ovat pääosin kunnossa. Pohjoispäädyssä maanpinnan korko on melkein puuverhouksen ja alimman hirren korkeudessa. Lisäksi maanpinnan kallistukset viettävät hieman rakennusta kohti pohjoisen puoleisella sivulla, jossa keväisin sulava lumi kerääntyy suuriksi lamikoiksi. Rakennuksen ympärillä ei ole salaojitusta. Kuvassa 2 näkyy pohjoispäädyn maanpinta.

KUVA 2. Pohjoispäädyn maanpinnan kallistukset johtavat rakennuksen vierustaa kohti

Kiinteistö on liitetty vuonna 2014 kunnalliseen viemäriverkkoon. Tuolloin käytöstä poistuneet likakaivot purettiin ja kaivettiin kokonaan maasta pois. Suositellaan, että maanpinnan kallistukset ja maanpinnan korot korjattaisiin mahdollisimman pian. Rakennus sijaitsee kuitenkin korkealla paikalla, jolloin salaojien asennus ei ole välttämätön koko rakennusta kiertäväksi. Pohjoispäädyssä, jossa maanpinta viettää rakennusta kohti, voisi veden johtaa pois rakennuksen vierustalta esimerkiksi vastakaadolla. Painanteesta vesi voitaisiin johtaa joko tontin rajalla olevaan ojaan tai alavampaan maastoon.

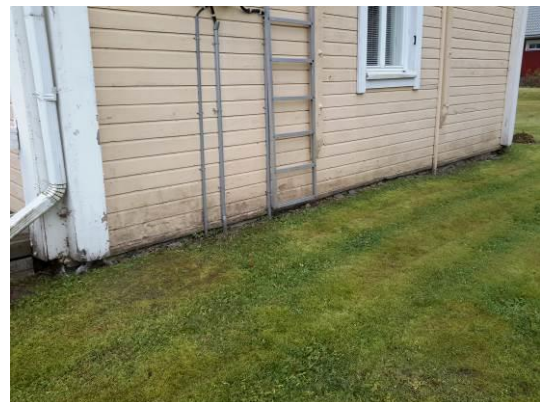
KUVA 3. Pohjoispäädyssä havaittavaa värjäytymää

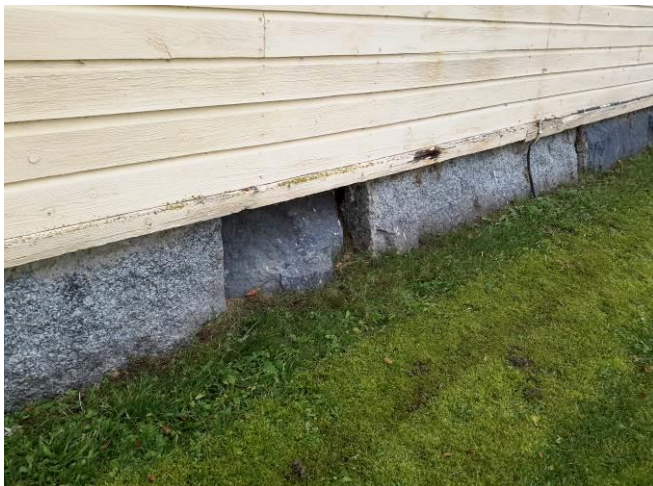
Rakennuksessa on puurakenteinen tuulettuva alapohja. Alapohjassa on käytetty lämmöneristeenä sammaleen, sahanpurun ja hiekan sekoitusta. Alapohjaa ja lattiaa on jälkikäteen koolattu 50 x 75 mm:n lankulla, jonka päällä nykyinen lattialehty ja muovimatto on. Alapohjasta on tarkempi leikkauskuva liitteessä 8. Alapohjan kuntoa ei kohteessa päässyt tarkastamaan tarkemmin. Tarkastallessa rakennusta ulkopuolelta voidaan havaita alapohjan tuuletusaukkojen puutteet. Aukot ovat osittain peitossa. Perustukset koostuvat porakivistä, ja niistä on näkyvissä ainoastaan yksi rivi maanpinnan yläpuolella. Arvion mukaan porakiviä on ainakin kahdessa eri varvissa. Perustukset ovat pääosin kunnossa. Kuvassa 4 näkyvät etelänpuoleiset porakivet, joista yksi on hieman kallistunut.

KUVA 4. Eteläpäädyn perustukset.

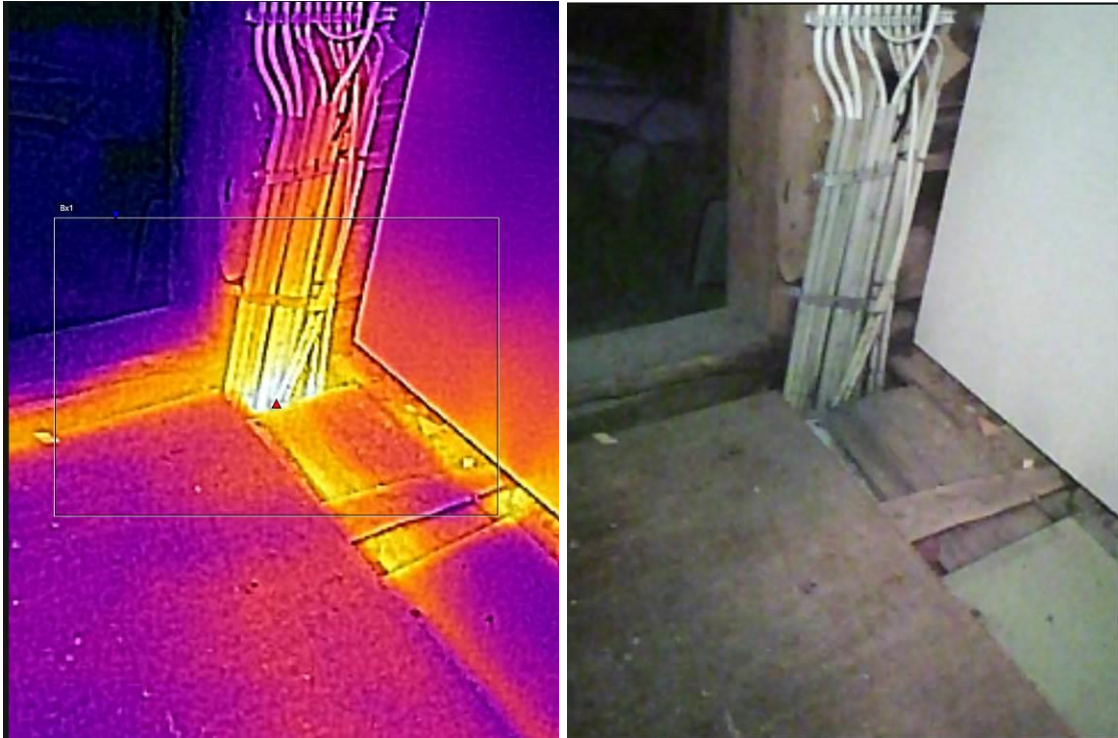
Yläpohjassa tehtiin lämpökuvaukset, jossa kävi ilmi, että yläpohjarakenteessa suuremmin näkynyt lämpövuotoja. Yksittäinen suurempi lämpövuoto löytyi eteisen kohdalta. Kohdassa oli sähköjohtojen läpivienti välikatolle, jossa myös rakennuksen sähkökeskus sijaitsee. Läpiviennin kohdalta lämpövuoto oli havaittavissa täysin paljaalla kädelläkin. Kohteen lämpökuvauksessa käytettiin Flir One Android -lämpökameraa. Kamera kytketään Android-pohjaiseen laitteeseen, jota kameramoduuli käyttää kuvan prosessointiin. Alla olevassa kuvassa 5 näkyy lämpökameran havaitsema lämpövuoto. Lämpökamera osoittaa kuvausalueen maksimilämpötilaksi 23,6 °C, mikä on huomattava, kun sisälämpötila kuvaushetkellä oli noin 24 °C.

KUVA 5. Lämpökuvaa yläpohjan sähköjohtojen läpiviennistä

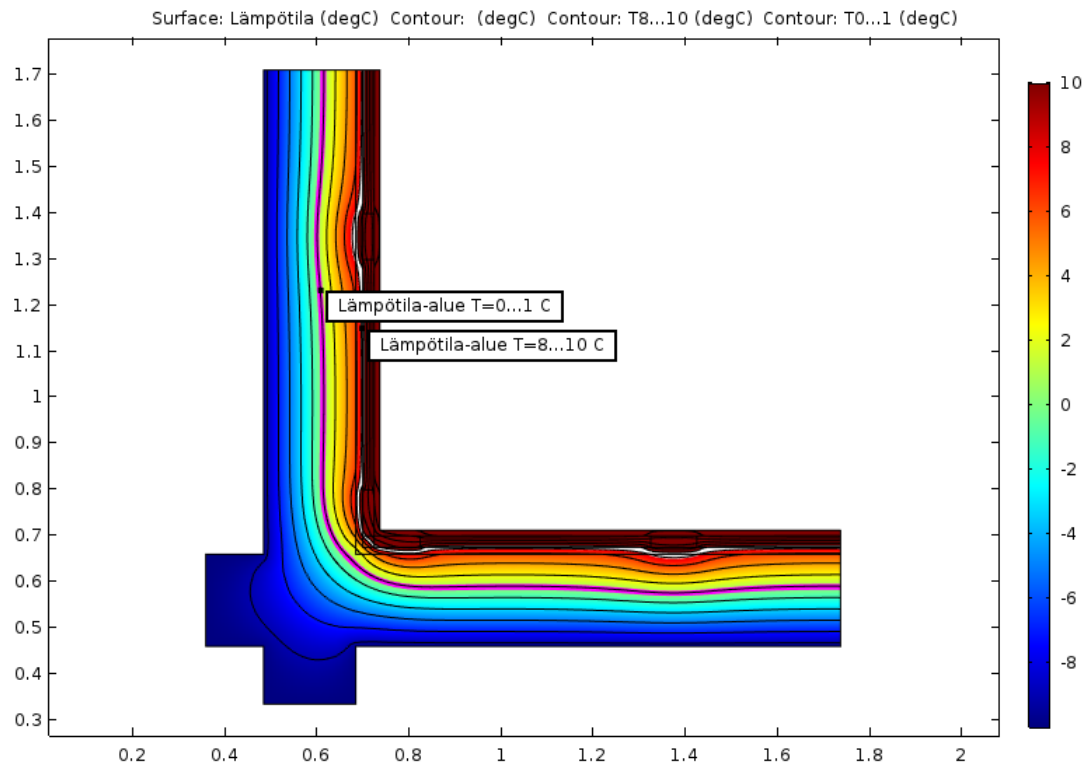
Puurakenteisen ulkoseinän välisen ulkonurkan lisäkonduktanssin taulukkoarvo hirsiseinälle on ympäristöministeriön laskentaoppaan mukaan $0,05 \text{ W/mK}$. Kyseisen ulkonurkan liitoksen lisäkonduktanssi-arvo ei täytä laskentaoppaan mukaista taulukkoarvoa. (Viivamaisten lisäkonduktanssien laskentaopas. 2012, 11.)

Kuvassa 6 on esitetty myös lämpötila-alueet $T = 0-1 \text{ }^\circ\text{C}$ ja $T = 8-10 \text{ }^\circ\text{C}$, jotka ovat mikrobikasvustolle suotuisaa lämpötila-aluetta.

KUVA 7. Ulkoseinärakenteen lämpötilajakauma

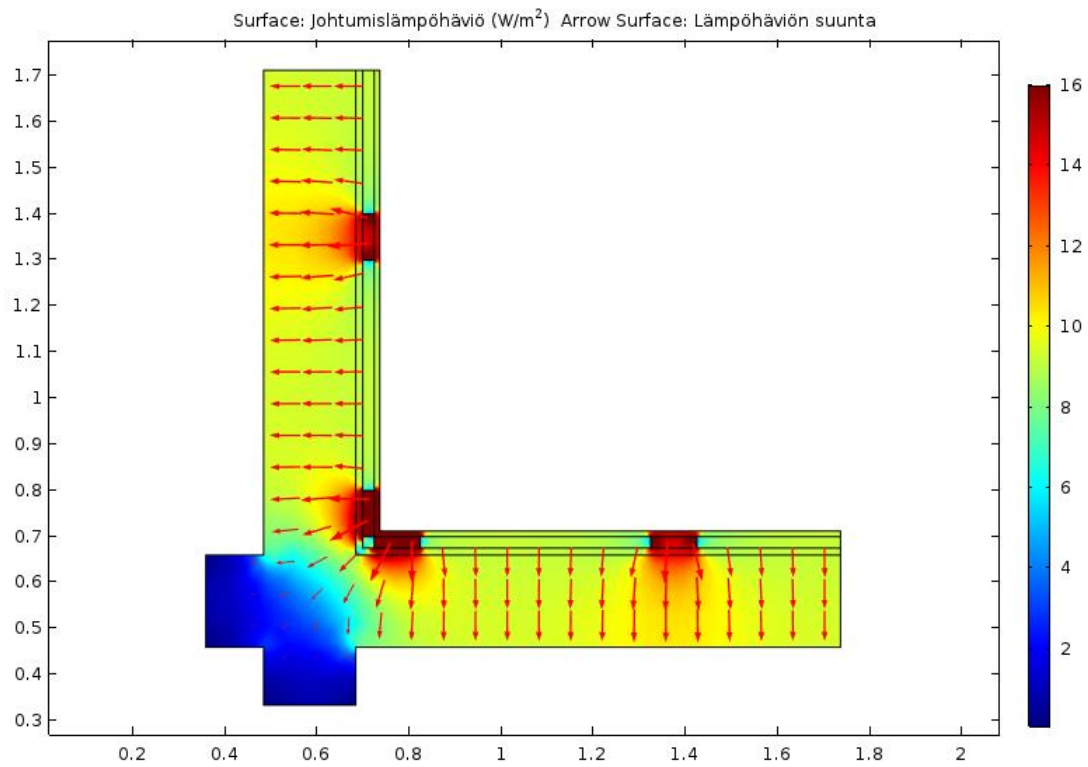
KUVA 8. Ulkoseinärakenteen lämpövirtajakauma

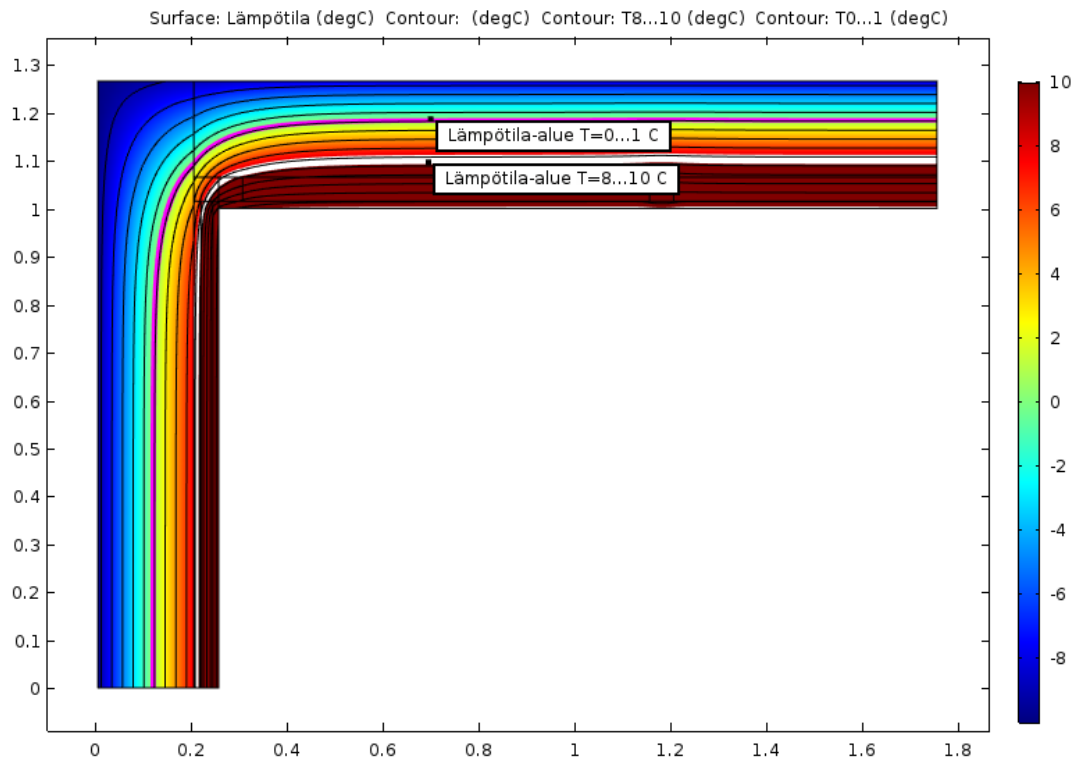
Puurakenteisen yläpohjan ja hirsiseinän välisen liitoksen lisäkonduktanssin taulukkoarvo on ympäristöministeriön laskentaoppaan mukaan 0,04 W/mK. Kyseisen liitoksen lisäkonduktanssi-arvo ei täytä laskentaoppaan mukaista taulukkoarvoa. (Viivamaisten lisäkonduktanssien laskentaopas. 2012, 11.)

Laskelmien perusteella ulkoseinän ja yläpohjan liitoksen kylmäsillalla ei ole juurikaan merkitystä, vaan suurin lämpövuoto pääsee suoraan yläpohjan kautta sen huonon lämmöneristävyuden vuoksi.

Kuvassa 10 on esitetty myös lämpötila-alueet T = 0-1 °C ja T = 8-10 °C, jotka ovat mikrobikasvustolle suotuisaa lämpötila-aluetta.

KUVA 10. Ulkoseinän ja yläpohjarakenteen lämpötilajakauma

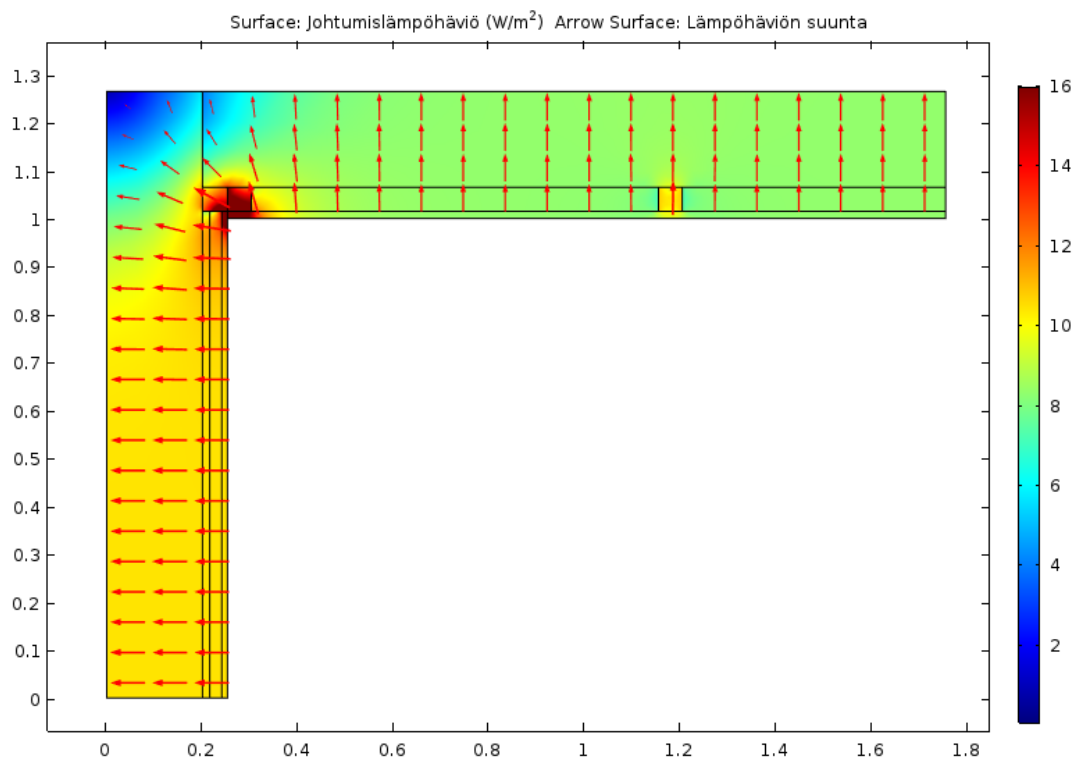
KUVA 11. Ulkoseinän ja yläpohjarakenteen lämpövirtajakauma
