# 1970-luvun omakotitalon kunnan ja energiatehokkuuden arvioiminen

Ville Pasanen

Opinnäytetyö  
Huhtikuu 2017  
Rakennus- ja yhdyskuntatekniikka  
Kiinteistönpitotekniikka ja korjausrakentaminen

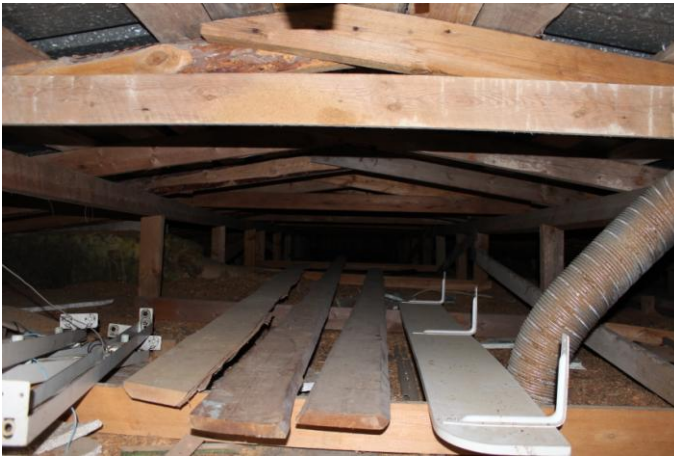
KUVA 5. Yläpohjan ontelo

Yläpohjaontelossa on säilytyksessä paljon erinäistä tavaraa ja sen siisteys on välttävä. Ylimääräiset tavarat heikentävät yläpohjan tuulettuvuutta, lisäksi kylmiin metallisiin esineisiin saattaa kondensoitua vettä ja vesi valua eristeiden sekaan aiheuttaen ylimääräistä kosteusrasitusta eristeille.

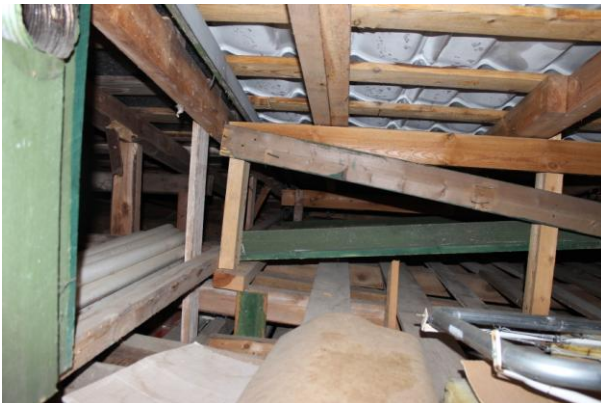
KUVA 6 . Vanhan rakennuksen ja laajennuksen saumakohta

Autotallin poistoilmaputken pää on jätetty yläpohjaan kattoremontin yhteydessä, kun kattoa on jatkettu laajennuksen päälle KUVA 6 ja KUVA 7. Poistoilmaputkesta tuleva lämmin ilma tuo ylimääräistä kosteusrasitusta yläpohjaan. Lisäksi putki on jäänyt eristämättä, joka mahdollistaa sisäilman kosteuden kondensoitumisen putken sisäpintaan. Kuvaushetkellä autotallissa ei ole ollut lämmitykset päällä ja poistoilma venttiili on laitettu kiinni.

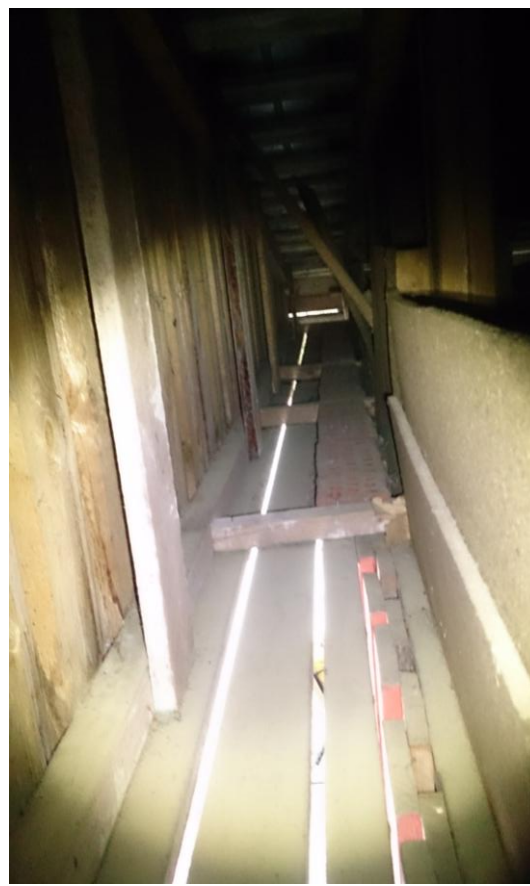
KUVA 9. Rästystään raot ja tuulenojaus

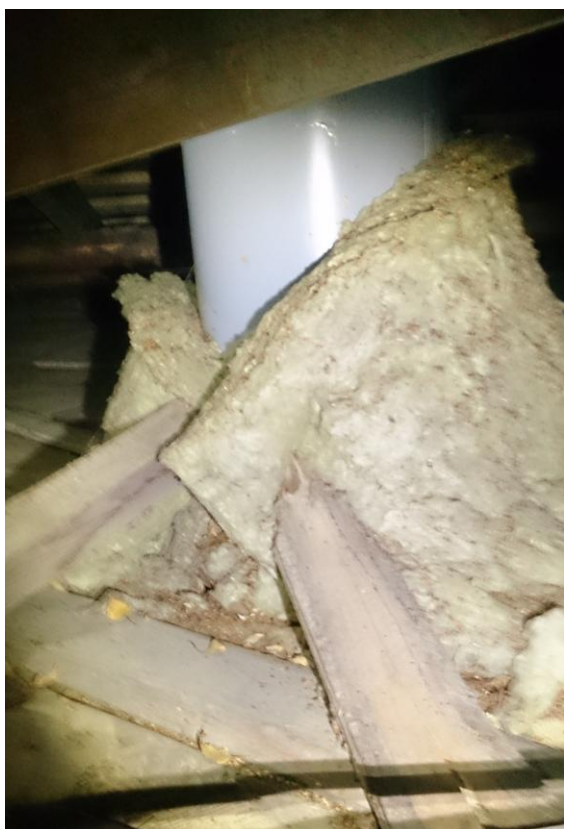
Olohuoneessa sijaitsee kevyttakan piippu, joka on asennettu jälkikäteen 2000-luvun alulla. Yläpohjassa piipun ympärillä olevat eristeet on asennettu puutteellisesti KUVA 11. Hormin läpivienti yläpohjassa ei ole tiivis. Lämmin sisäilma nousee läpiviennistä yläpohjaan ja vesihöyry kondensoituu kylmään piippuun. Kondensoitunut vesi on jäänyt piipunkylkeen KUVA 12. Piipun läpivienti vesikatteen läpi on toteutettu tiiviisti, eikä vuotoja ole havaittavissa läpiviennin alapuolella KUVA 13.

KUVA 11. Eristys piipun ympärillä

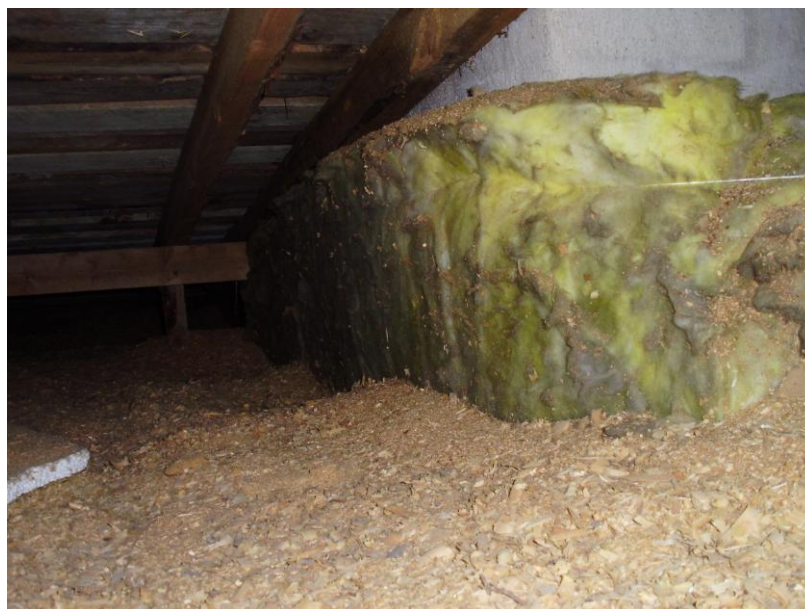
Lämmin savupiippu KUVA 15, on rapattu sekä osin eristetty lasivillalla. Piippu toimii nykyään öljykattilan piippuna, sekä poistoilmahormina saunalle, pannuhuoneelle ja vaa-  
tehuoneelle. Piipun eteläpuoleisessa reunassa on havaittavissa katon vuodosta johtuvaa värjäymää, mutta tarkastushetkellä piipun pinta oli kuiva KUVA 16. On mahdollista, että vuoto on ollut vanhassa vesikatossa ja tilanne on korjautunut kun uusi kate on asennettu. Mahdollisia kosteusvaurioita eristeissä ei päästy tutkimaan.

KUVA 15. Eristys piipun ympärillä

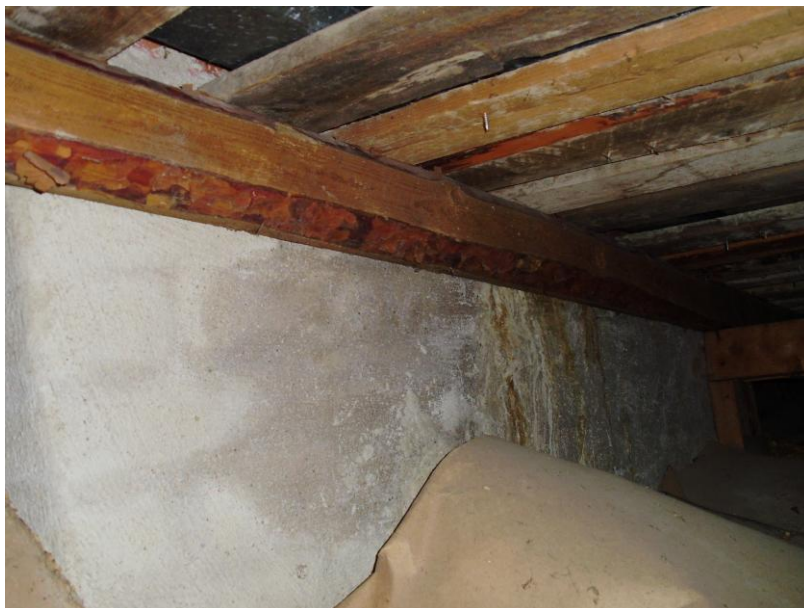
KUVA 16. Veden aiheuttama värjäymä piipussa

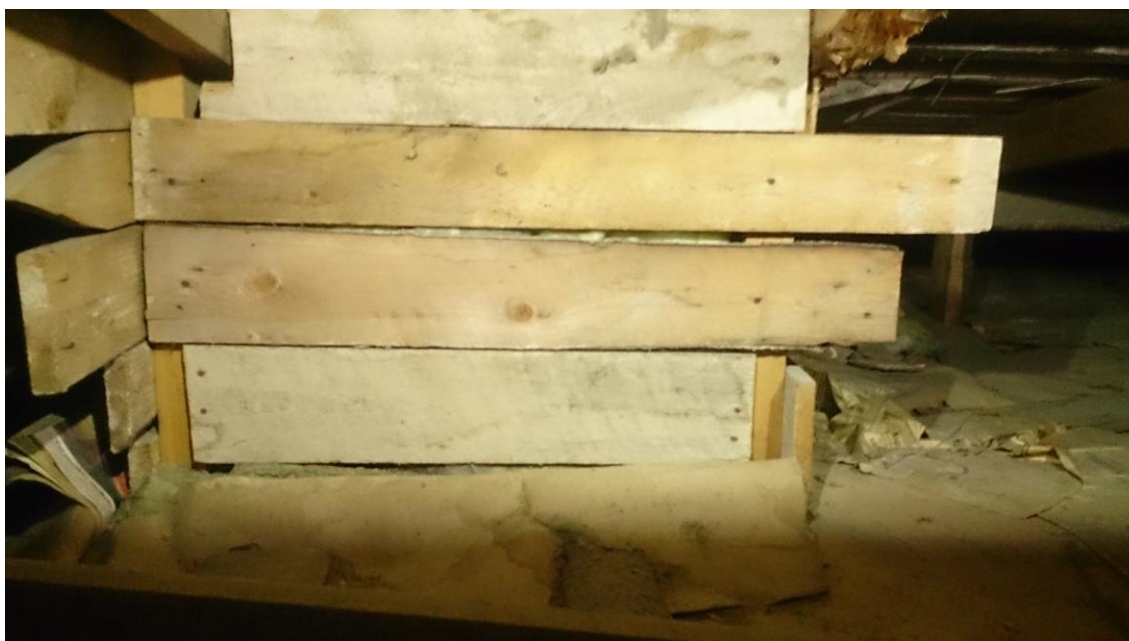
Kylmäpiippu KUVA 17 toimii viemärintuuletuksessa ja poistohormina liesituulettimelle ja vessalle. Piipun ympärillä on laudoitus, tästä syystä piipun päällistä kuntoa ei voitu tarkastella.

KUVA 17. Piipun ympärillä laudoitus

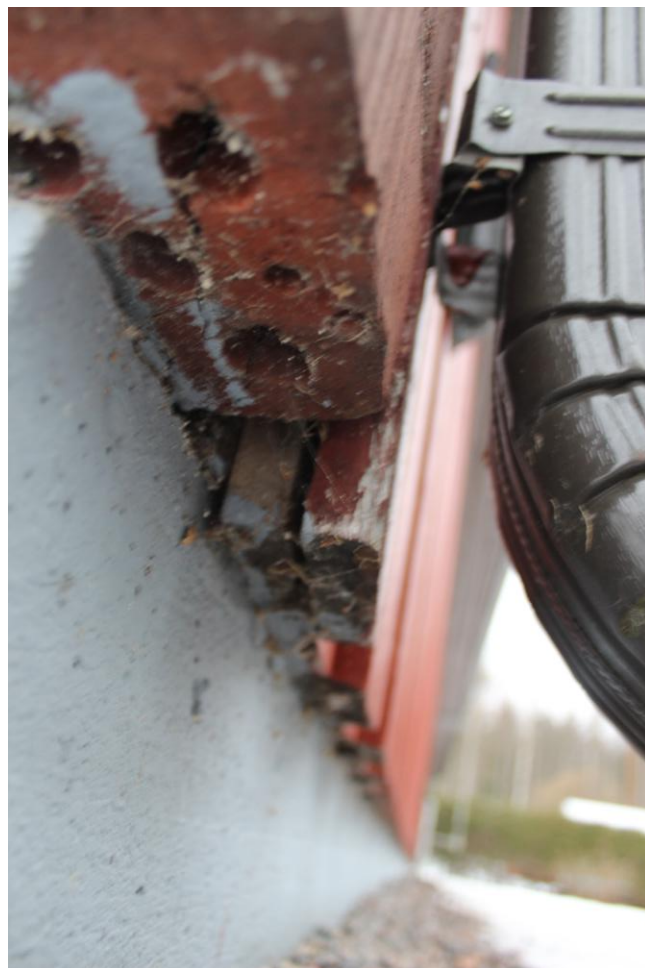
Tuuletusrakoa ei varsinaisesti seinärakenteessa ole havaittavissa KUVA 20. Lomalaudoitus on asennettu suoraan tuulensuojalevyä vasten. Vaikka lomalaudoituksessa onkin lautojen välissä pieni rako se ei ole mahdollisesti tarpeeksi tehokas pitämään seinä rakennetta kuivana. Seinään kohdistuu ulkoapäin tulevaa kosteusrasitusta esimerkiksi viistosateella. Rakenteessa ei ole sisäpuolista höyrnsulkua, sisäilmankosteus pääsee vesihöydyn diffuusiona rakenteeseen ja tiivistyy eristeisiin tai laidoituksen sisäpintaan. Rakenteessa on riski kosteusvauriolle.

KUVA 20. Tuuletusrako puuttuu

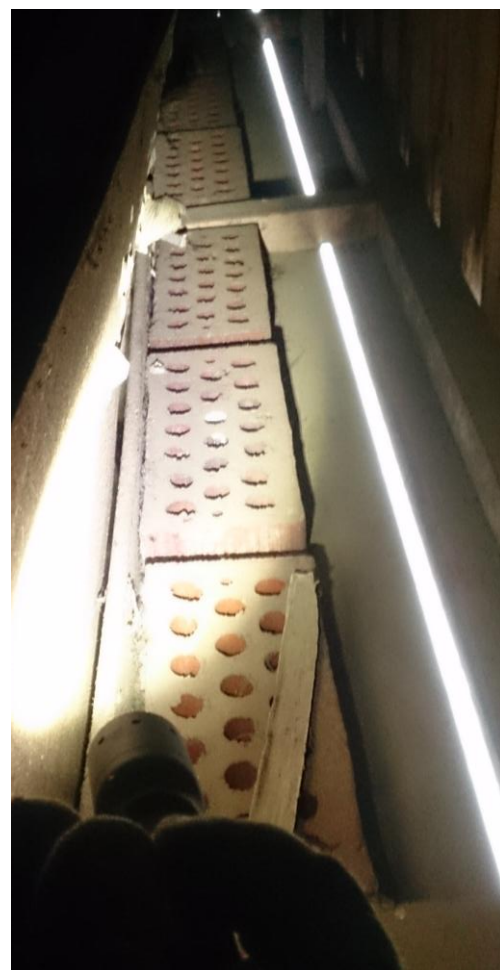
Tiiliverhouksessa ei ole havaittavissa tuuletusrakoa yläpohjasta katsottuna, tiilet on muurattu kiinni tuulensuojalevyyn KUVA 22 ja rakenteessa ei ole sisäpuolista höyrynsulkua. Ulkoa tuleva kosteus esimerkiksi viistosade pääsee rakenteen sisälle kapillaarisesti tiilisaumoista ja kastelee tiilen takana olevaa tuulensuojalevyä. Sisäpuolelta vesihöyryn diffuusiona tuleva kosteus pääsee rakenteeseen ja tiivistyy rakenteen eristeisiin tai tiilien sisäpintaan. Rakenteeseen päässyt kosteus ei pääse tuulettumaan pois. Rakenteessa on riski kosteusvauriolle.

KUVA 22. Tiilet kiinni tuulensuojassa

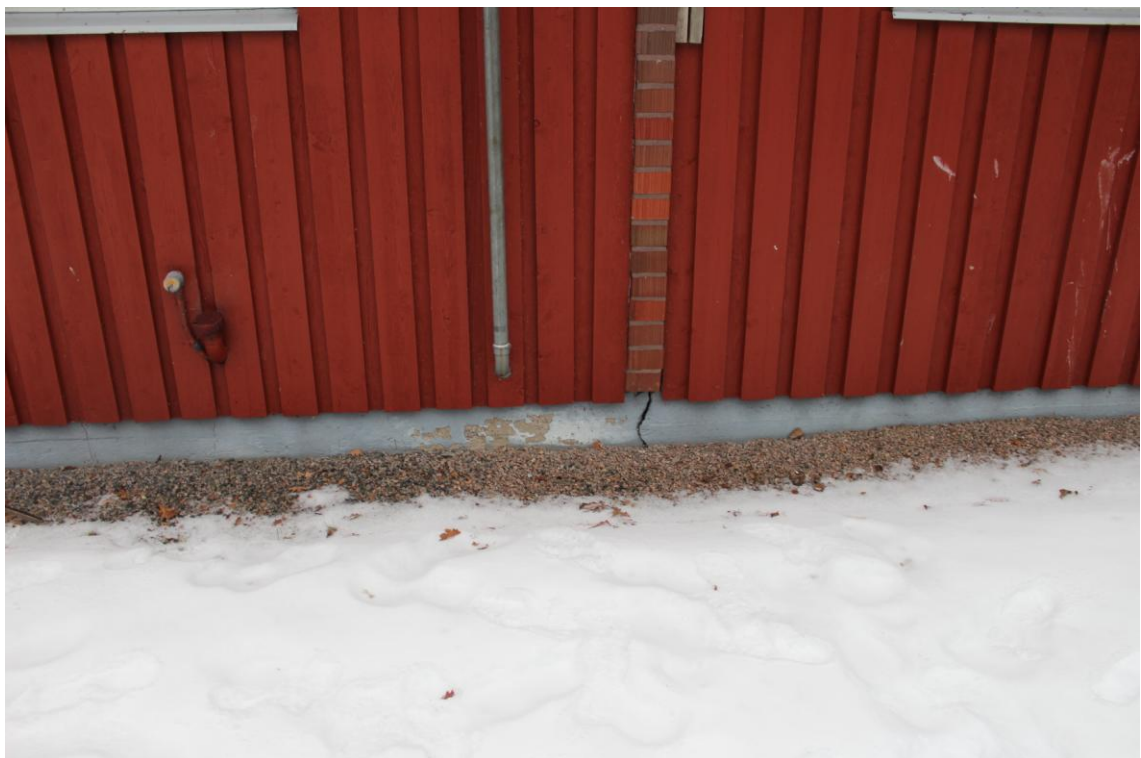
Lisäksi lähellä edellä mainittua kohtaa on laajennuksen ja vanhan rakennuksen liitospaikka, josta sokkeli on voimakkaasti haljennut. Tämä johtuu todennäköisesti laajennuksen painumasta KUVA 25.

KUVA 25. Sokkelin rapauma ja liitoskohdan halkeama.

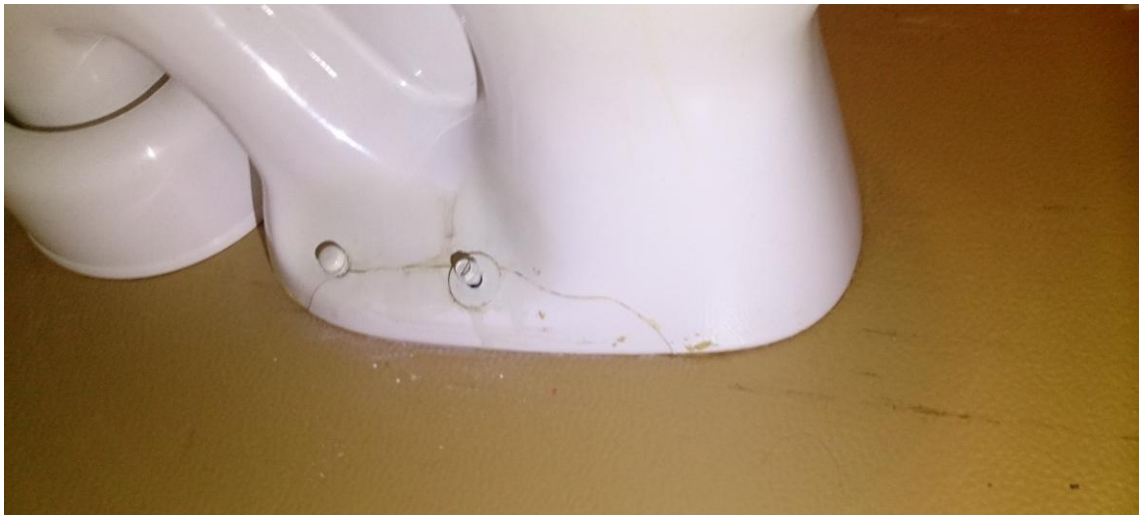
Wc-istuin on haljennut kiinnityskohdasta ja sitä on paikattu liimalla KUVA 32. Istuin antaa hieman periksi sitä heilutettaessa. Riskinä on, että istuimen nitkahtaessa vesiputkeen saattaa tulla vuoto.

KUVA 32. Wc- istuimen halkeama

- Wc-istuin oli kiinnityskohdastaan halki ja nitkahtaessaan vesiputken liitos saattaa vaurioitua ja aiheuttaa vuodon. Wc-istuin olisi hyvä vaihtaa ehjään istuimeen.

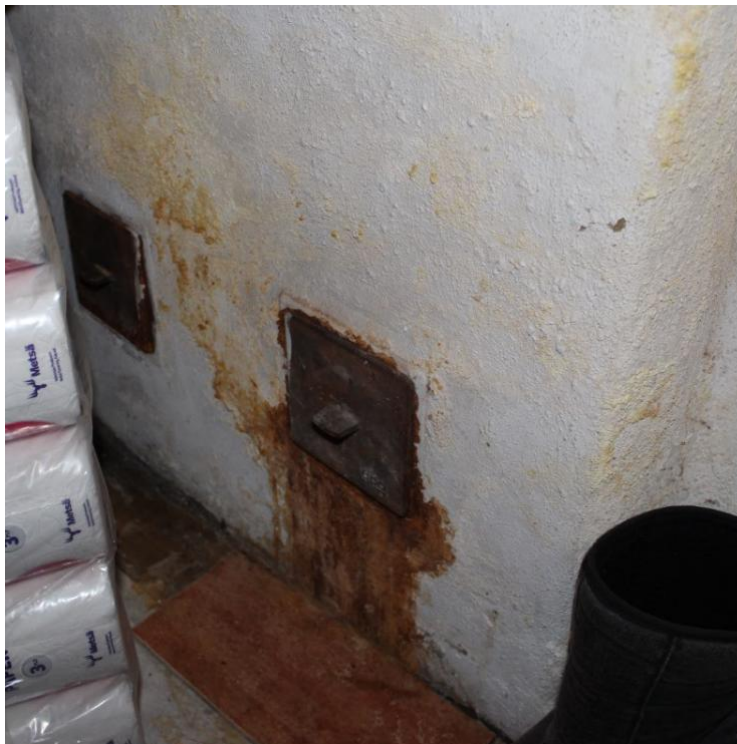
KUVA 33. Piipun nuohousluukku

Varastossa olevan piipun nuohousluukusta on joskus tullut vettä hyvin paljon KUVA 33. Värjäymät näyttivät kuitenkin vanhoilta ja tilanne on saattanut korjautua kattoremontin ja piipun hatutuksen yhteydessä.

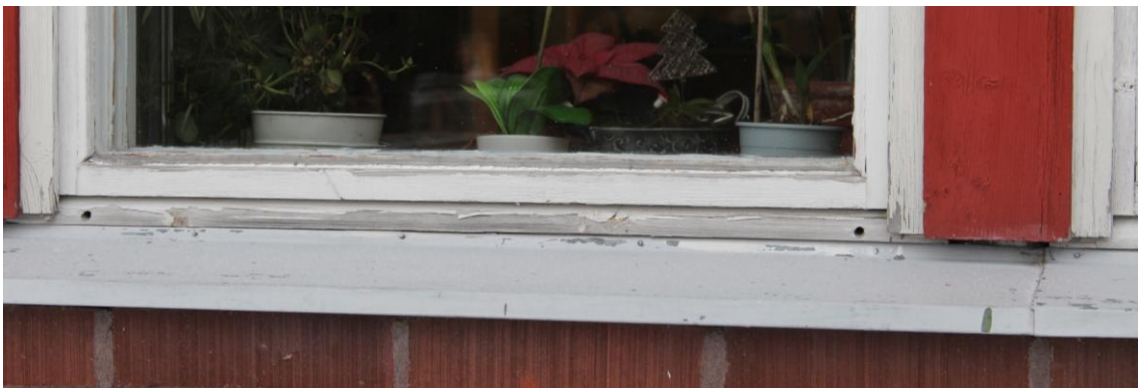
Eteläpäädyssä olevat olohuoneen ikkunat ovat huonoimmassa kunnossa, maali on hilseillyt ja kittaukset irronneet KUVA 34

KUVA 34. Olohuoneen ikkuna rakennuksen eteläpäädyssä

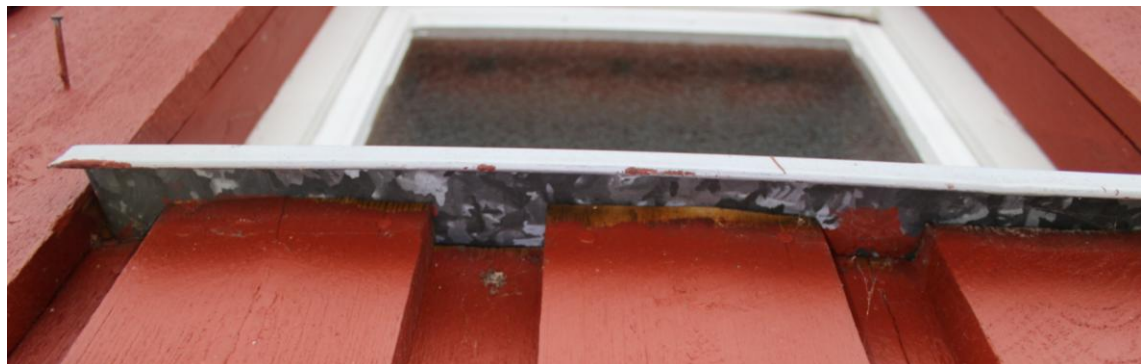
Ikkunapellitykset on kallistettu ulospäin hieman liian vähän, mutta sadevesi ei pääse kuitenkaan rakenteen sisälle. Pellityksien maalaukset ovat hilseilleet, mutta pellit ovat pääosin kunnossa. Peltien alla ei ole tuuletusrakoa KUVA 35.

KUVA 35. Kylpyhuoneen ikkunan pellitys

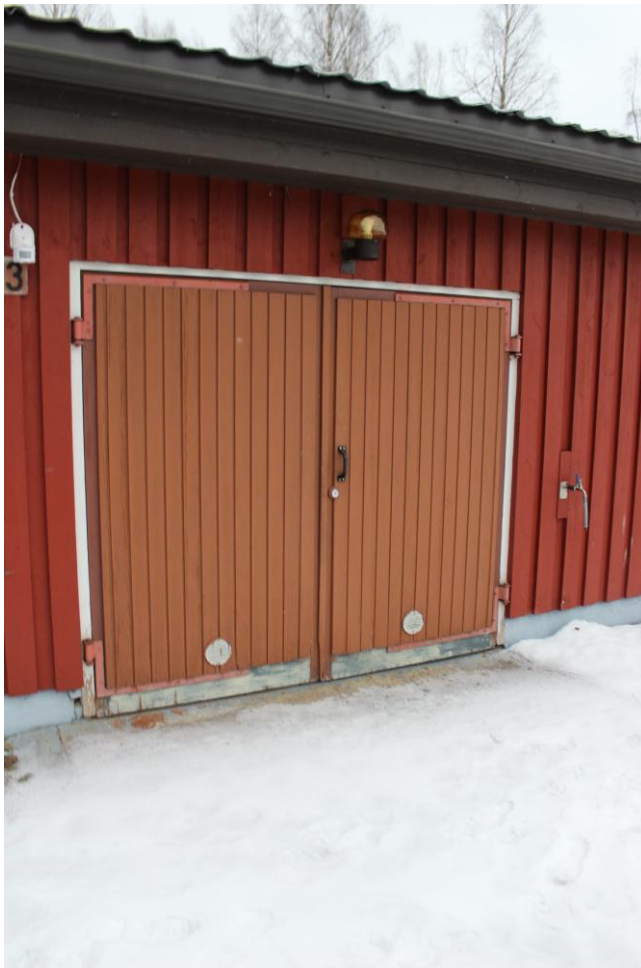
KUVA 36. Autotallin ovi

Autotallin ja kylmän varaston ovet ovat alkuperäiset ja niiden kunto on välttävä. Ovien edessä olevalle betoniluiskalle satanut vesi on kastellut ovien alareunoja. Karmien ja ovien alareunat ovat vaurioituneet KUVAT 36-38.

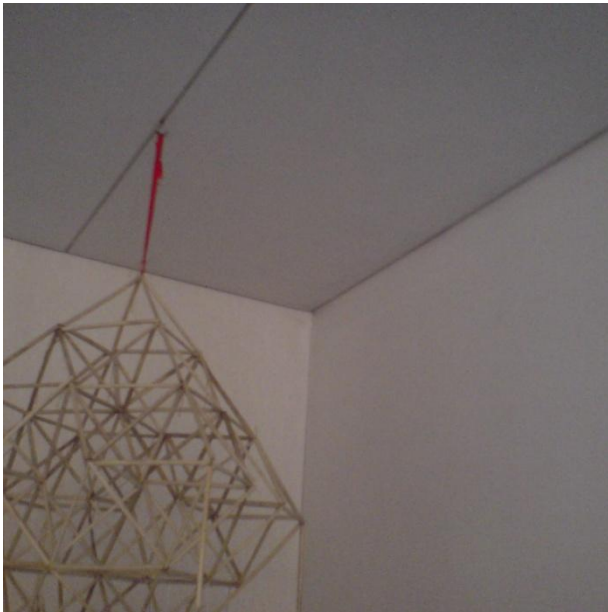
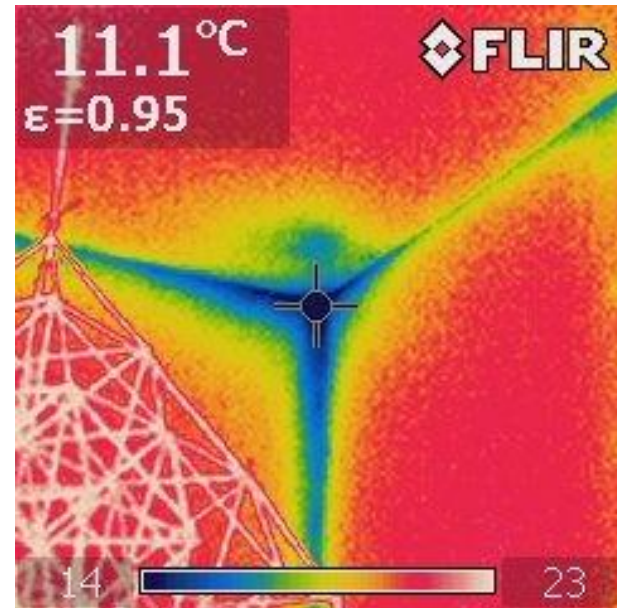
### 3. Olohuoneen ulkonurkka

Ulkonurkassa havaittavissa kylmempi kohta. Johtuu mahdollisesti ulkonurkan kylmäsillasta ja mahdollisesta ilmavuodosta. Nurkan lämpötila jää  $14^{\circ}\text{C}$  hyvän raja-arvon alapuolelle. Tilanteen korjaaminen kuitenkin vaatisi suurempaa pintojen purkamista. Nurkan tiiveys tulisi korjata seuraavan remonti yhteydessä.

Sisäilma	22 °C
Ulkoilma	0 °C
Mittauspiste	11,1 °C
Minimi	14 °C
Maksimi	23 °C

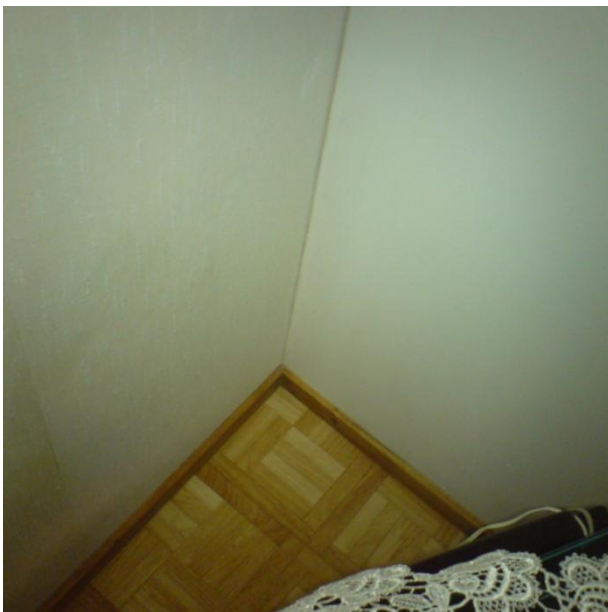
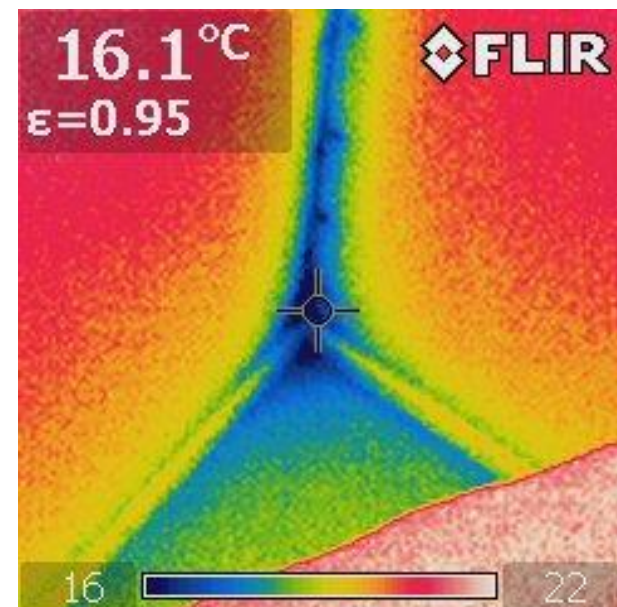
### 4. Olohuoneen ulkonurkka

Ulkonurkassa havaittavissa kylmempikohta. Johtuu mahdollisesti kylmäsillasta ja ilmansulun vuodosta. Lämpötila ylittää hyvän raja-arvon  $14^{\circ}\text{C}$ , ei aihetta toimenpiteille.

Sisäilma	22 °C
Ulkoilma	0 °C
Mittauspiste	16,1 °C
Minimi	16 °C
Maksimi	22 °C

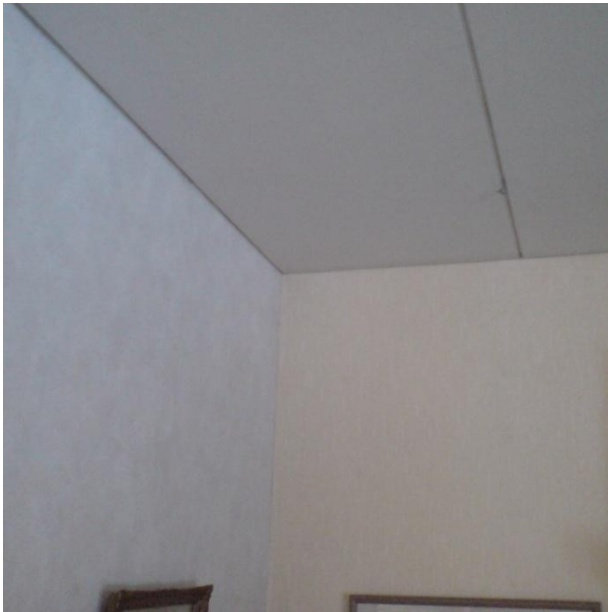
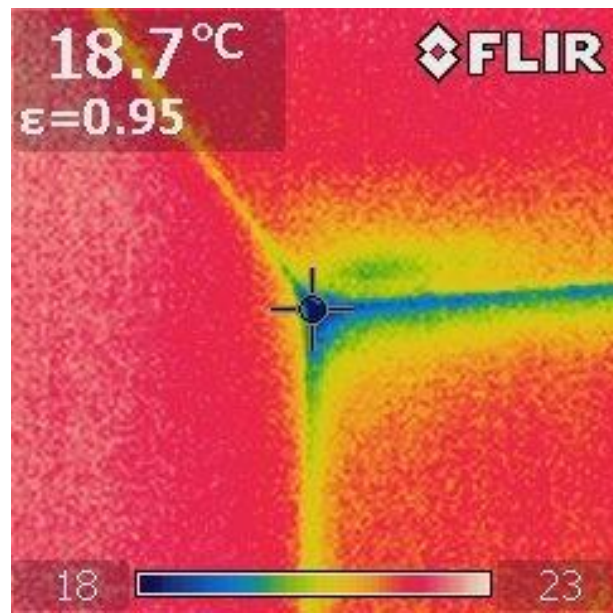
### 5. Olohuoneen ja keittiön välisen seinän nurkkaus

Johtopäätökset:  
Ilmansulku mahdollisesti vuotaa seinä ja katon liitoskohdassa.  
Lämpötila ylittää hyvän raja-arvon 14 °C, ei aihetta toimenpiteille.

Lämpötilat:	
Sisäilma	22 °C
Ulkoilma	0 °C
Mittauspiste	18,7 °C
Minimi	18 °C
Maksimi	23 °C

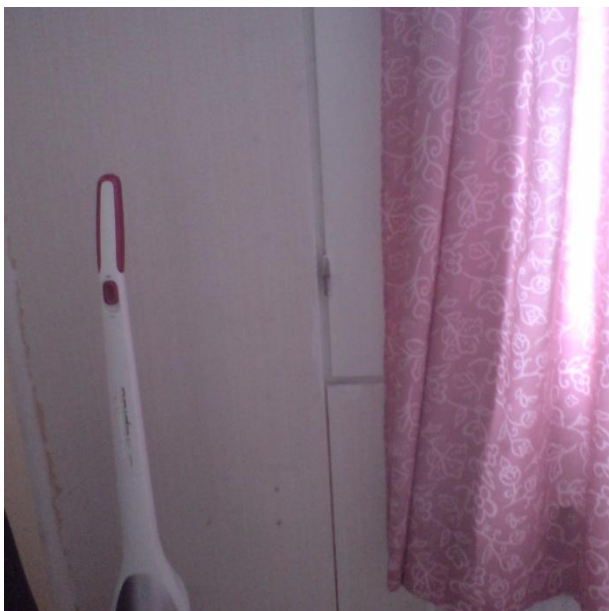
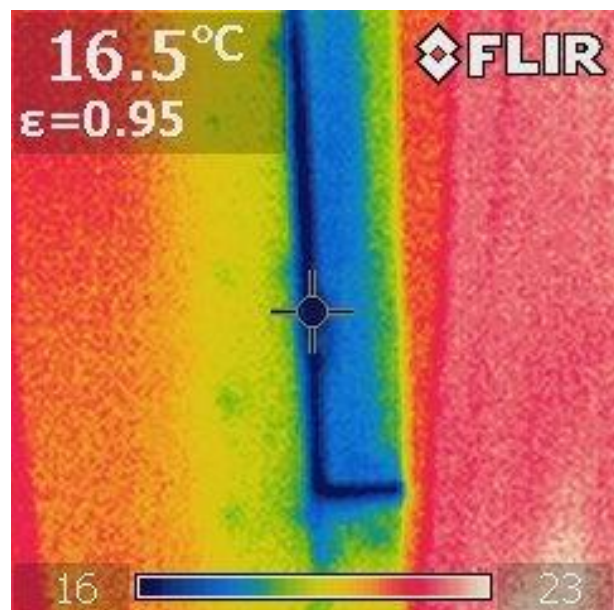
**10. MH2 tuuletus luukku**

Johtopäätökset:  
 Tuuletusluukku alkuperäinen. Luukun tiivisteissä  
 ei havaittavissa suurempia lämpövuotoja.  
 Tiivisteet kuitenkin tulisi huoltaa, sillä niiden  
 käyttöikä alkaa olemaan loppusuoralla.

Lämpötilat:	
Sisäilma	22 °C
Ulkoilma	0 °C
Mittauspiste	16,5 °C
Minimi	16 °C
Maksimi	23 °C
