Asbestförekomster i höghuslägenheter i Åboregionen

Examensarbete för Byggmästare (YH)-examen

Titel: Asbestförekomster i höghuslägenheter i Åboregionen

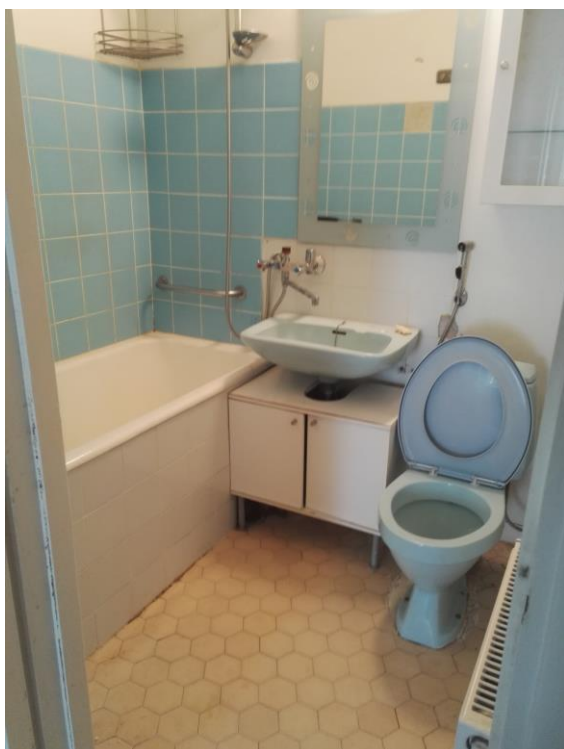
Bild 5. Badrum i höghus byggt 1954. Ursprungliga materialerna innehåller inte asbest men väggkavel med asbesthaltigt bruk har lagts till på 1970-talet

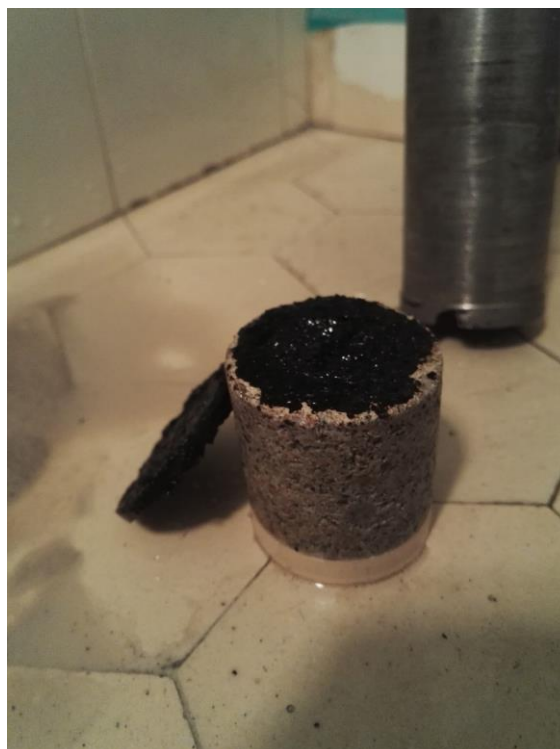
Sannolikheten att stöta på asbest i form av bitumenvattenisoleringslager i 1900 - 1970 byggda lägenheters badrum finns dock. Bitumenlagret har hållits ut på golvet vid byggnadsskedet, och täckts med ett lager betong och kakel. Bitumenlager har vi på företagen Varsinai-Suomen Asbestitutkimus Oy och Asbestikartoitus Oy stött på i ett flertal lägenheter byggda under åren 1940 - 1969. Sannolikheten att bitumenlagret innehåller asbest är svår att få något mönster på. Det är under hela tidsperioden 1900 - 1969 nästan lika vanligt att bitumenlagret innehåller asbest som att det inte innehåller. Bitumenlager bör även testas för PAH-föreningar då det rätt så ofta blandats ner stenkolsjära isoleringen.

Dessa bitumenlager kommer man åt endast genom diamantborrsprovtagning eller grundrenovering och blir därför ofta orörda under badrumsmaterialen. Problematik uppstår även då man tillägger ett nytt lager vattenisoleringslager i ett badrum med bitumenvattenisoleringslager från tidigare då lagret mittemellan inte kan andas och kan drabbas av fuktskador. (Exempel på bitumenvattenisoleringslager, bild 6, sidan 7).

Bild 6. Asbesthaltigt vattenisoleringsbitumenlager i höghus byggt år 1956.

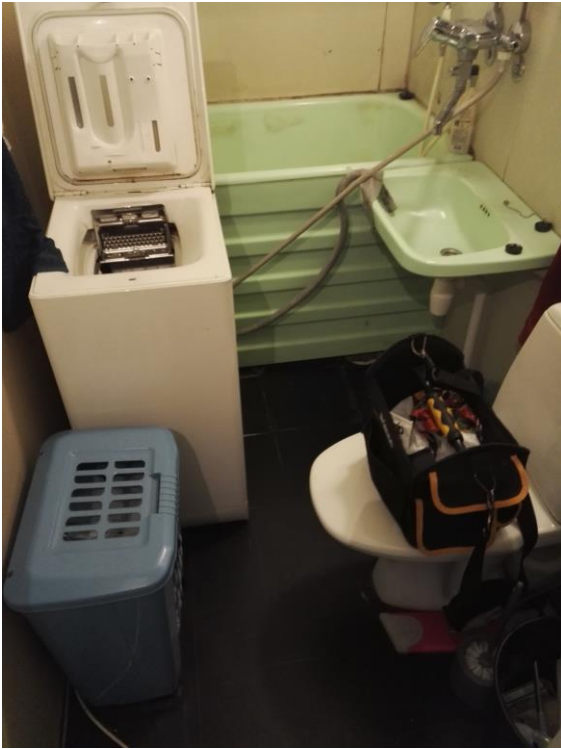
Bild 7. Badrum i höghus byggt 1964. Ursprungliga golvmaterialet är vinylplattor fastlimmade med asbesthaltigt bitumenlim.

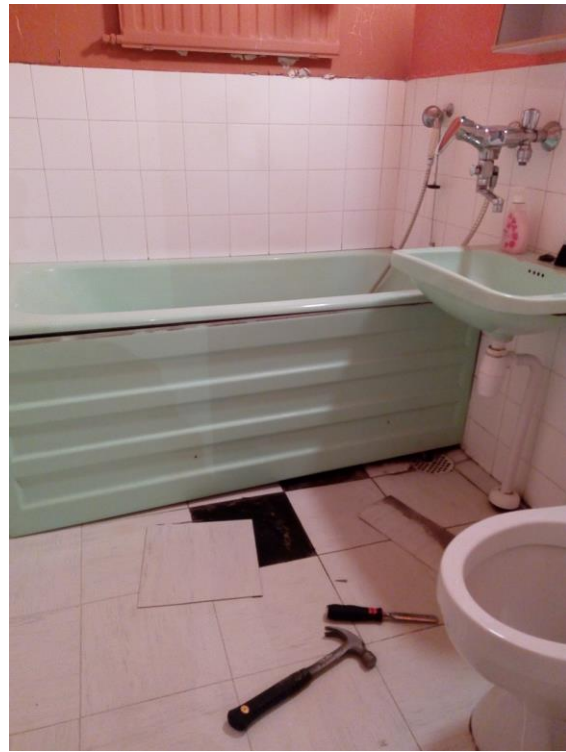
Bild 8. Badrum i höghus byggt 1961. Ursprungliga golvmaterialet är vinylplattor fastlimmade med asbesthaltigt bitumenlim.

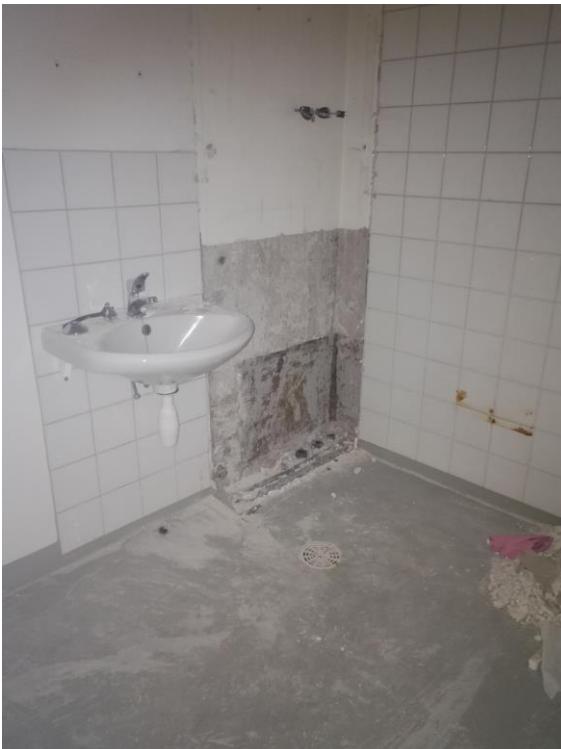
Bild 9. Badrum i höghus byggt 1974. Badrummet har renoverats på 1990-talet men det ursprungliga asbesthaltiga fastsättningsbruket har lämnats kvar (det ljusgråa på bilden).

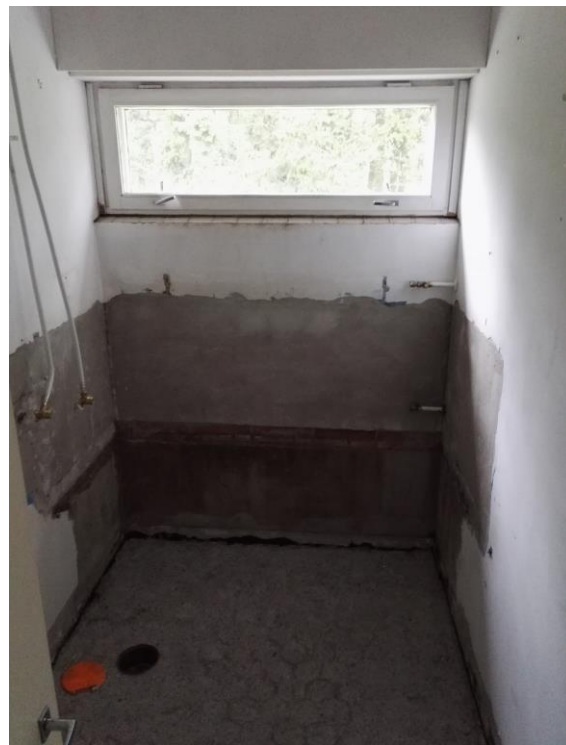
Bild 10. Badrum i höghus byggt 1967. Badrummets ursprungliga vägg- och golvkakels fastsättningsbruk samt väggspackel innehåller asbest. Det asbesthaltiga väggspacklet har dock lämnats kvar på väggarna.

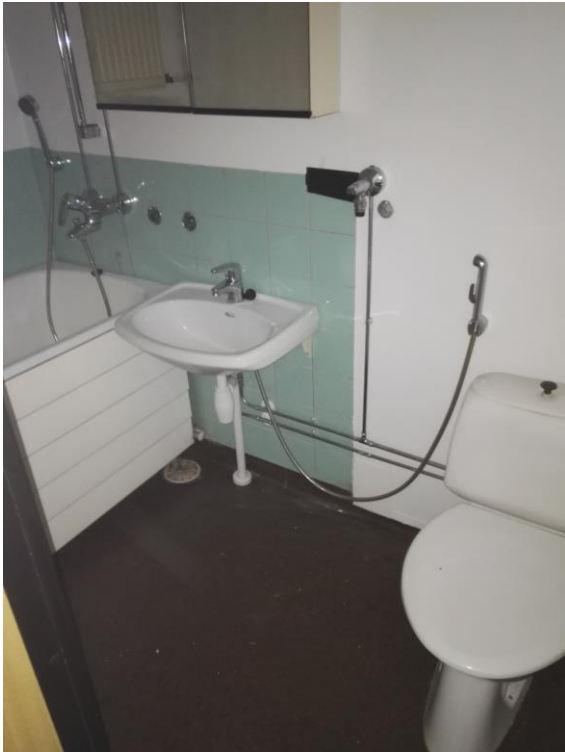
Bild 11. Badrum i höghus byggt 1975. Ursprungliga fastsättningsbruket och fogmassorna samt alla väggars spackel innehåller asbest. Dock innehåller golvmattan, limmet eller golvspacklet inte asbest.

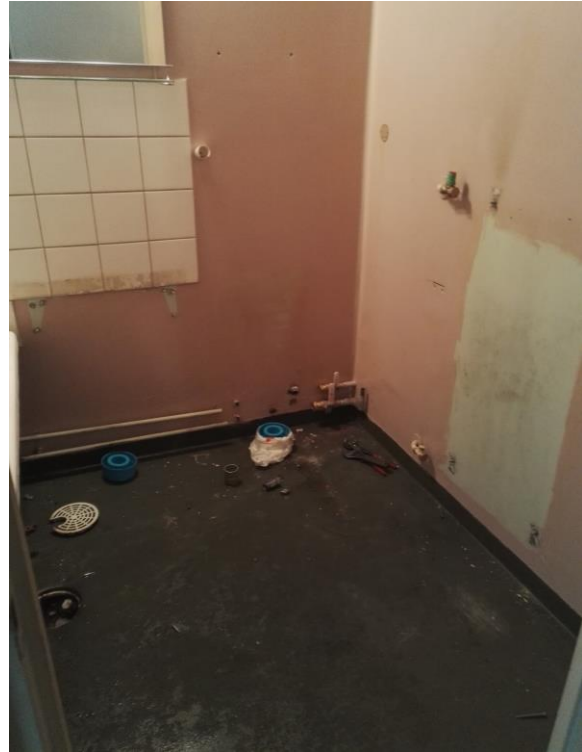
Bild 12. Badrum i höghus byggt 1971. Ursprungliga fastsättningsbruket och fogmassorna samt alla väggars spackel innehåller asbest. Dock innehåller golvmattan, limmet eller golvspacklet inte asbest.

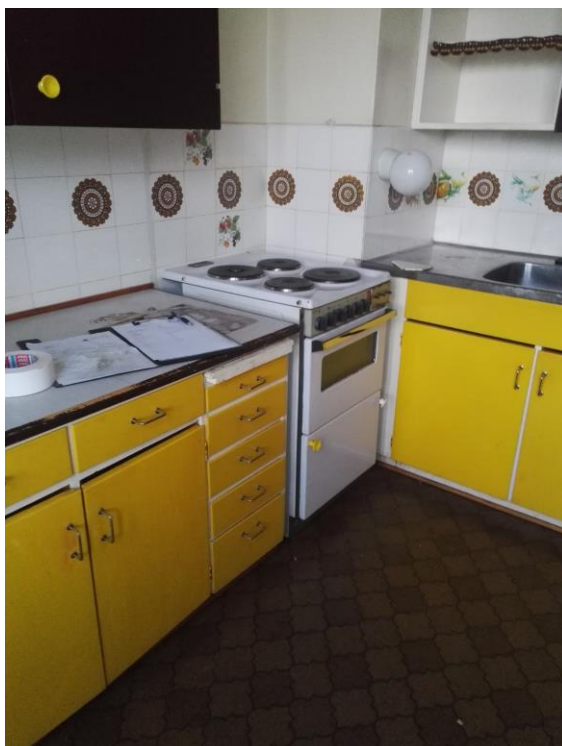
Bild 13. Kök i höghus byggt 1957. Ursprungliga fastsättningsbruket innehåller inte asbest.

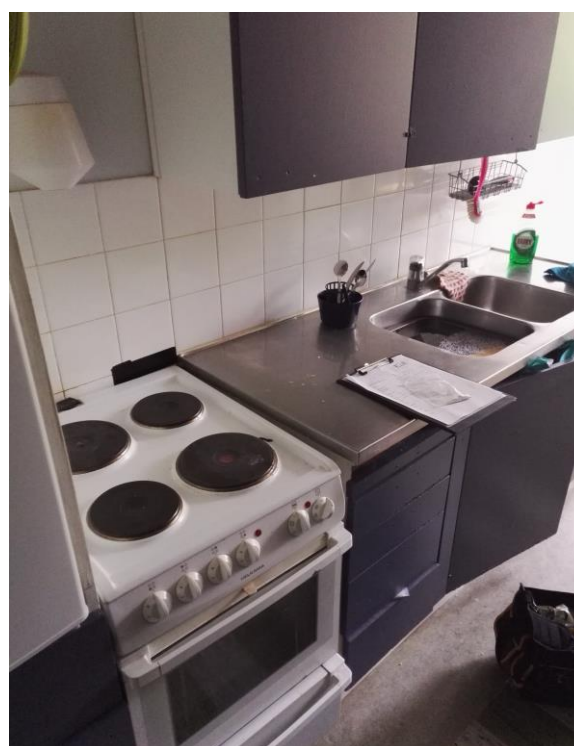
Bild 14. Kök i höghus byggt 1968. Ursprungliga fastsättningsbruket och fogmassan innehåller asbest.

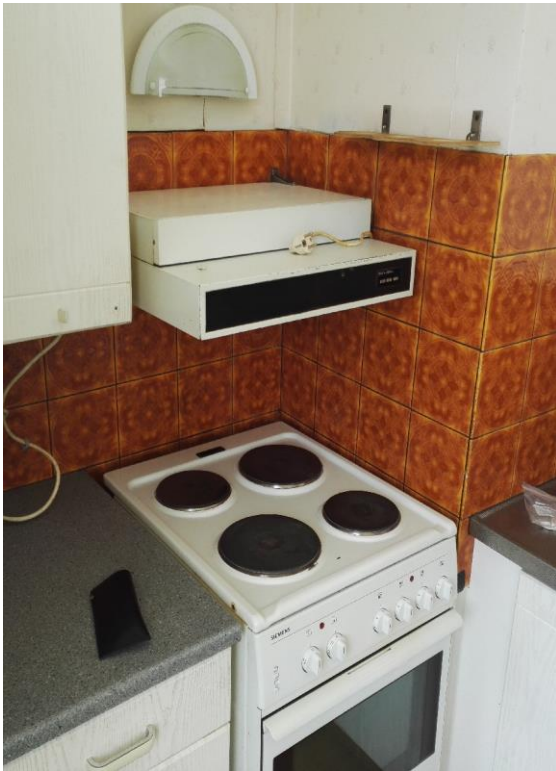
Bild 15. Kök i höghus byggt 1971. Den ursprungliga fogmassan, fastsättningsbruket och väggspacklet innehåller asbest.

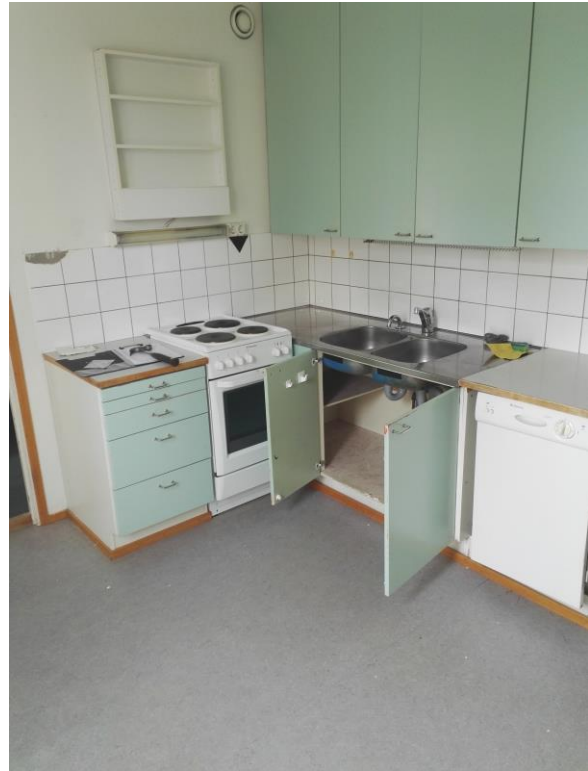
Bild 16. Kök i höghus byggt 1975. Den ursprungliga fogmassan, fastsättningsbruket och väggspacklet innehåller asbest.

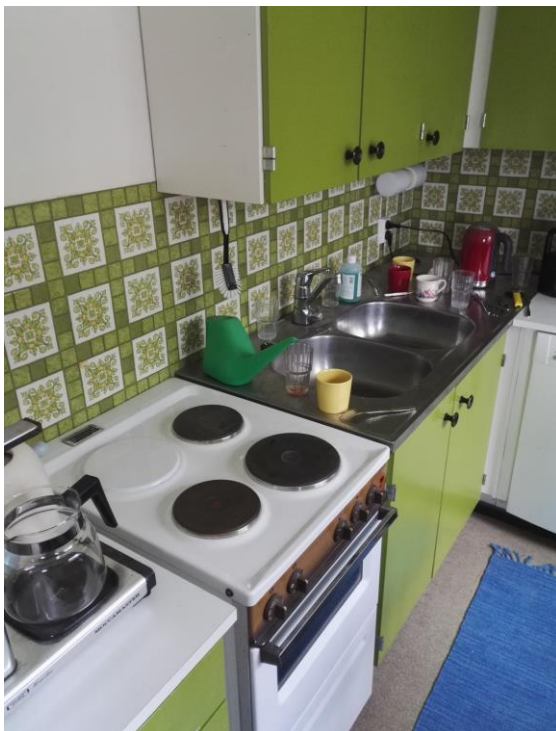
Bild 17. Kök i höghus byggt 1977. Den ursprungliga tapeten i köksskåpsmellanrummet innehåller asbest.

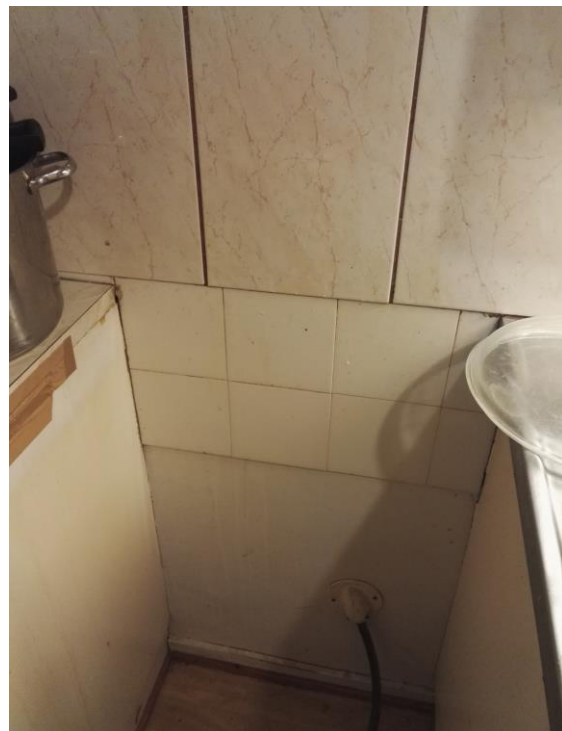
Bild 18. Kök i höghus byggt 1967. Köket har renoverats, men två rader av det ursprungliga kökskaklet med asbesthaltigt fastsättningsbruk har lämnats kvar.

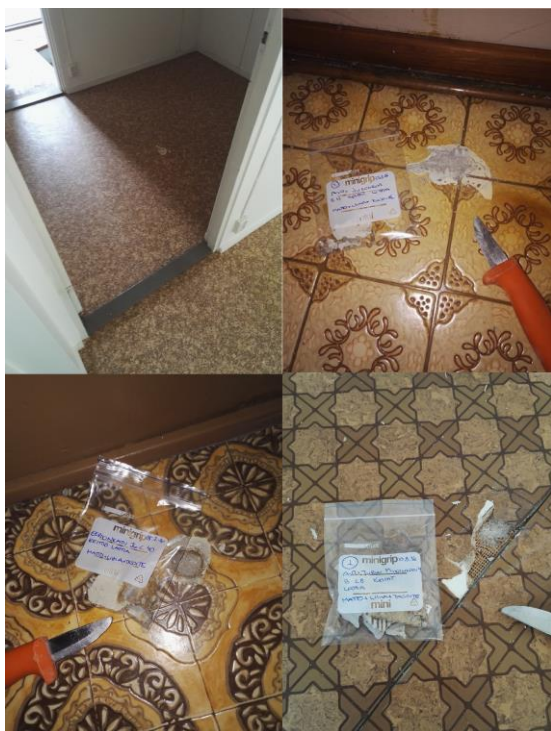
Bild 19. Asbesthaltiga "joustovinyylimatto" i olika mönster och storlek från olika årtionden.

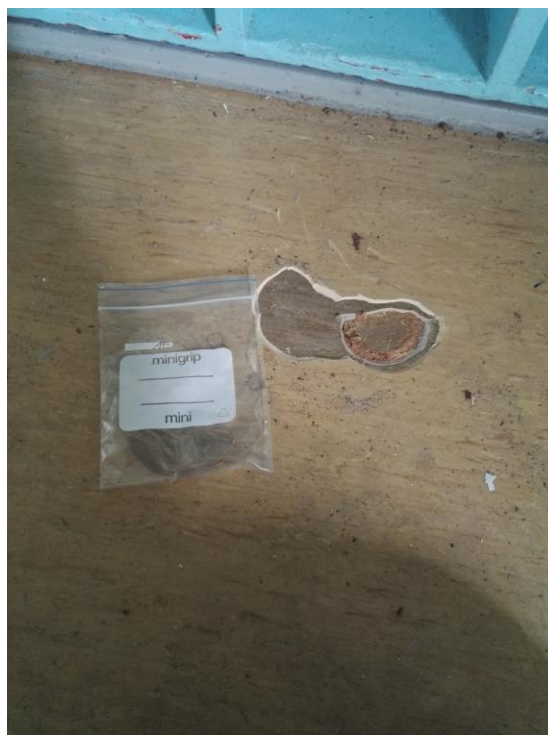
Bild 20. Asbesthaltig "magnesiummassalattiamatto" (den undre mattan) påträffad i lägenhet från 1950-talet.

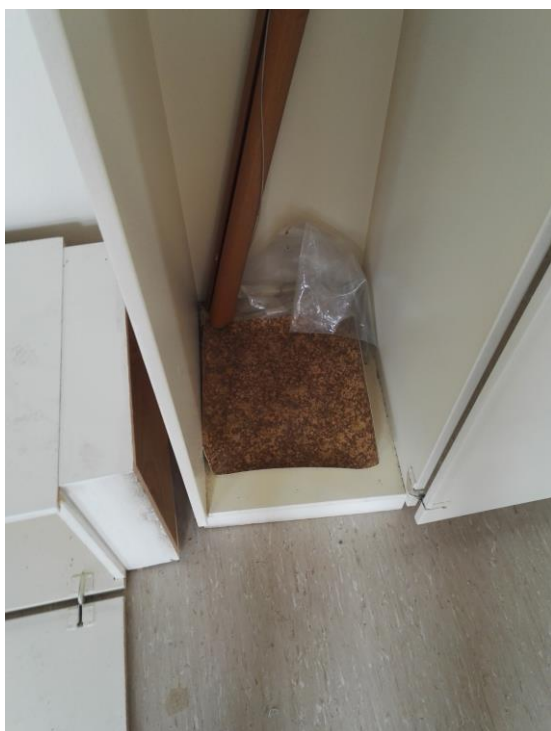
Bild 21. Utskuren bit av asbesthaltiga golvmatta i skåp i lägenhet från 1950-talet.

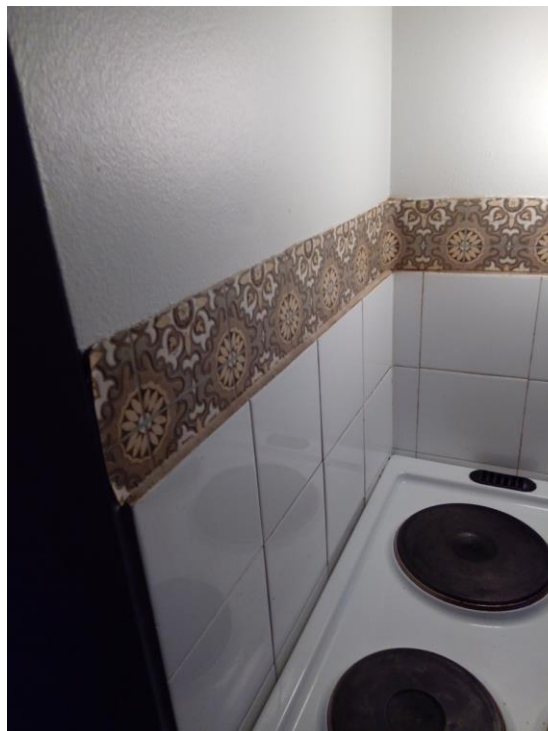
Bild 22. Kök dekorerat med utskurna remsor av asbesthaltig golvmatta i 1964 byggd lägenhet.

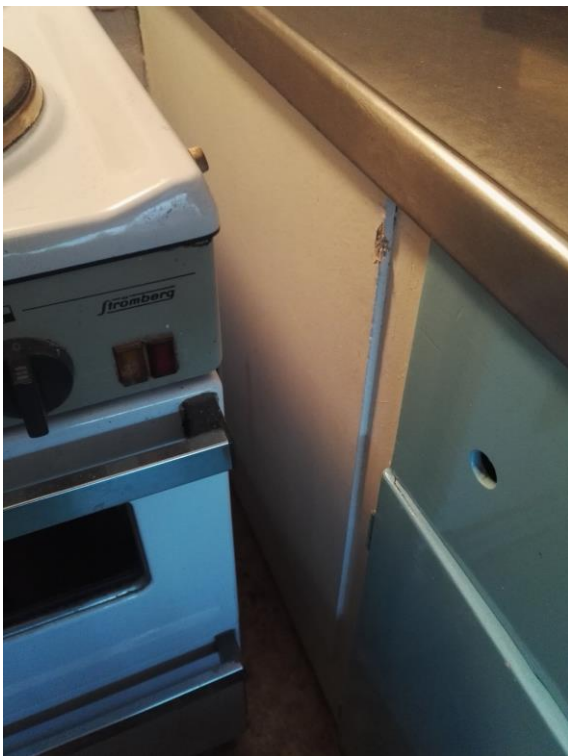
Bild 23. Asbesthaltig brandskyddsskiva intill köksugn i höghus byggt år 1957.

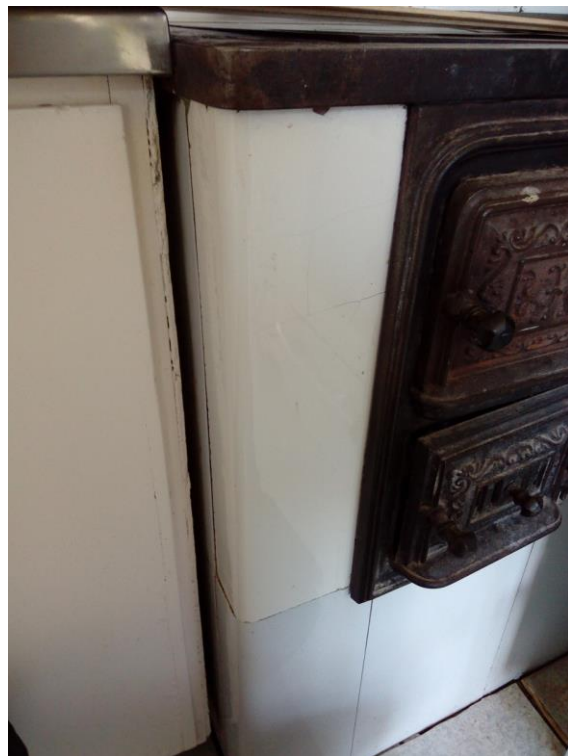
Bild 24. Asbesthaltig brandskyddsskiva intill kakelugn i höghus byggt år 1928.

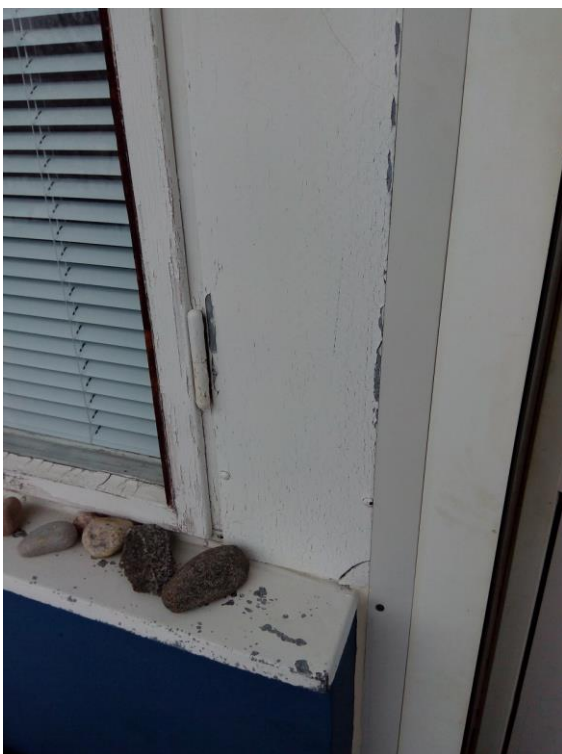
Bild 25. Asbesthaltig skiva mellan fönster och dörr på balkong i höghus byggt år 1963.

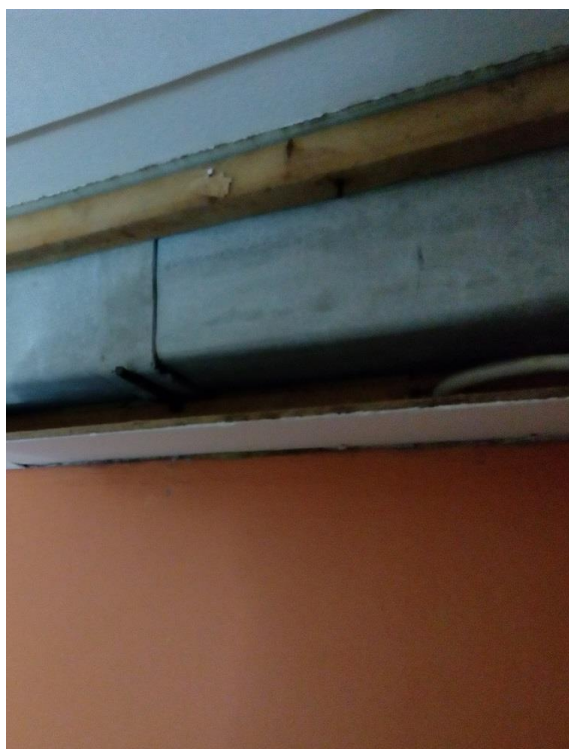
I lägenheter byggda mellan 1900 - 1980 kan även ventilationskanalerna i sig vara av eternit-rör som innehåller asbest. (Exempel, Bild 26 sidan 27).

Bild 26. Ventilationsrör av asbestcement i öppnad kanal i höghus byggt år 1929.

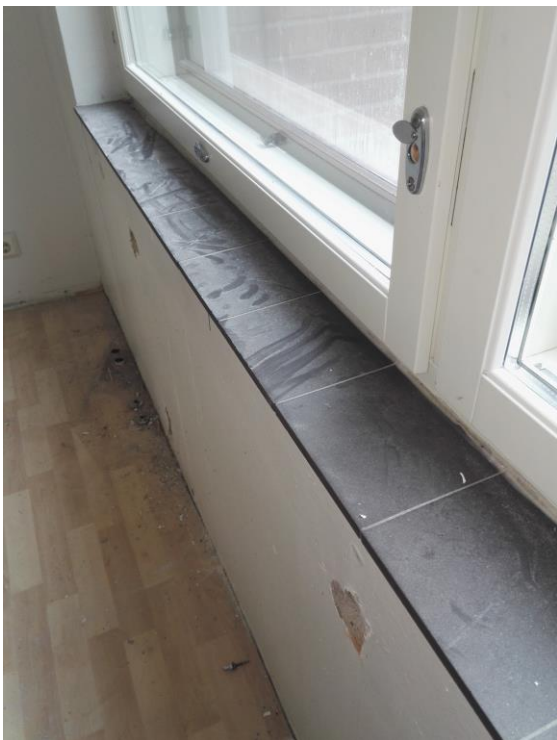
Även fönsterbrädet i höghuslägenheter kan ha kakel fastsatta med asbesthaltigt fastsättningsbruk. Detta är mycket i vanligt i lägenheter var badrumskakel och/eller kökskakel är fastsatta med asbesthaltigt bruk. (Exempel på asbestförekomster på fönsterbräden, bild 26 och 27, sidan 29).

Bild 26. Kakerl på fönsterbräde fastsatta med asbesthaltigt fastsättningsbruk i höghus byggt år 1974.

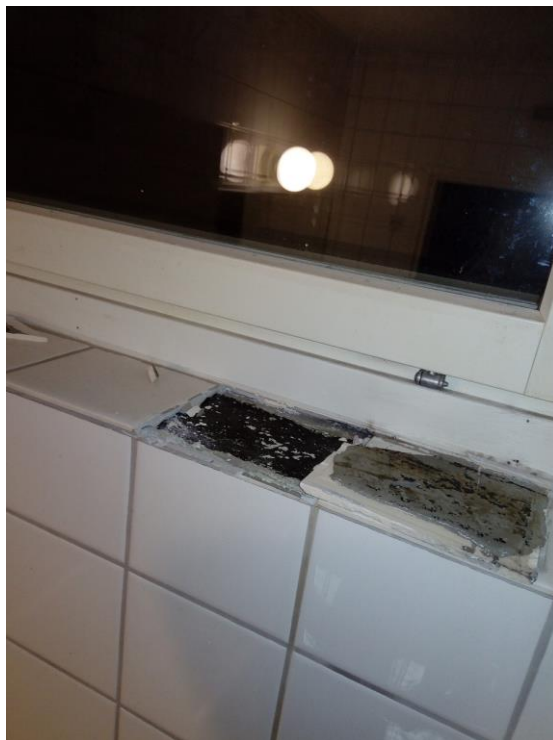
Bild 27. Spår av asbesthaltigt bitumenlim på fönsterbräde i badrum i höghus byggt år 1964.

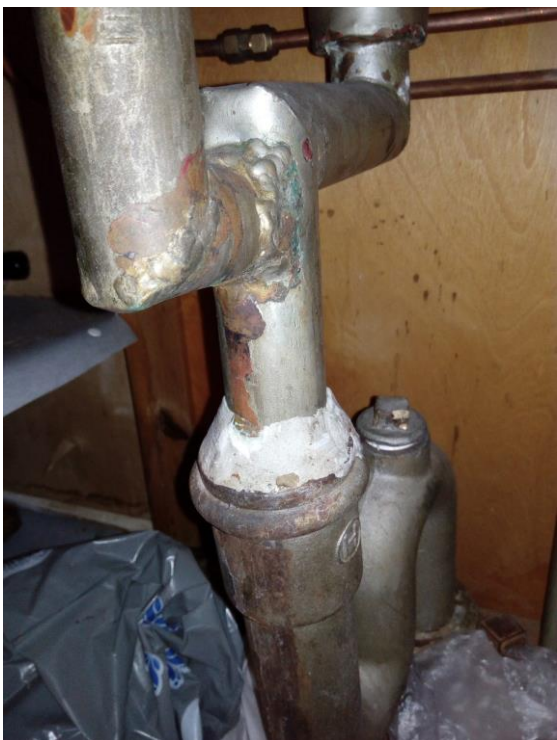
Som tätningsmassa i gjutjärnsavlopps muffar har man genom tiderna använt olika slags material. Det är vanligt att tätningsmassan innehåller PAH-föreningar, PCB och Bly men också asbest. (Exempel, bild 28, sidan 29).

Bild 28. Gjutjärnsavloppsmuff tätad med asbestmassa i höghus byggt år 1958.
