1980-LUVUN RIVITALOJEN SOKKELEIDEN KOSTEUSVAURION  
KORJAUS

Opinnäytetyö

toukokuu 2017

Title  
Moisture damage repair of a plinth in a 1980s row house

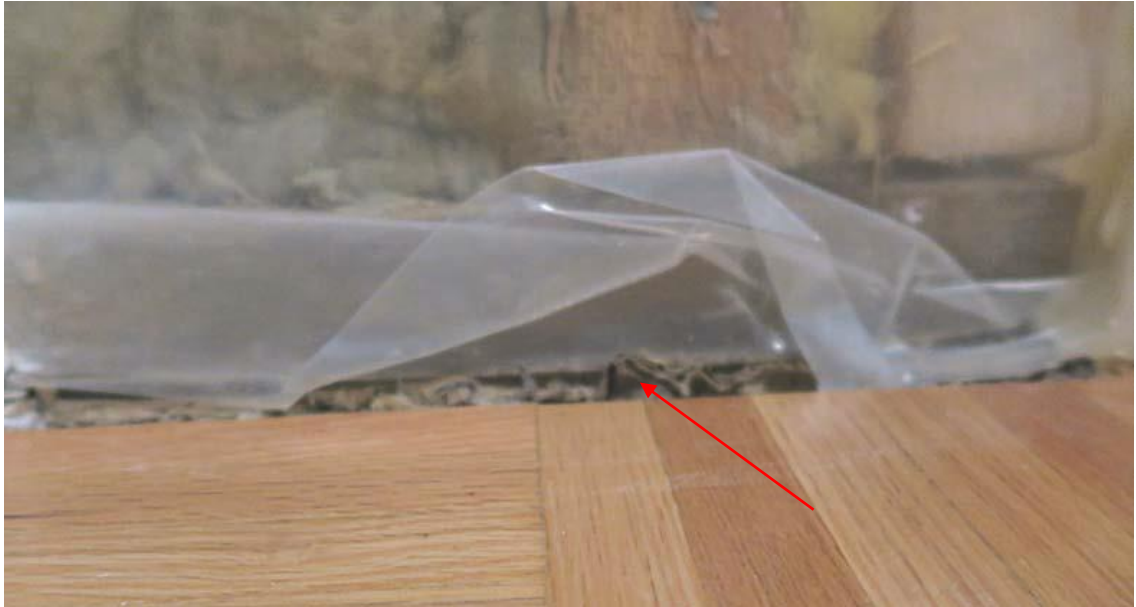
Kuva 3. Ulkoseinän ja lattia välinen höyrynsulku liitos (Heikkinen. 2016.)

Sisäilmaan levinneiden mikrobi-itiöiden syy on todennäköisimmin ollut huonosti toteutettu höyrynsulkuliitos lattian ja ulkoseinän rajapinnassa. Tästä syystä sisäilmassa havaittiin hajuhaittoja. Höyrynsulku oli rutussa ja muutenkin irti lattiarakenteesta. (Kuva 3).

Suunnittelemani sisäpuolisella remontilla saataisi myös poistettua seinärakenteen mikrobivauriot. Samalla myös saataisi tehtyä seinä- ja lattiarakenteen rajapinnasta tiiviimpi, sillä hajuhaitat ovat luultavasti päässeet leviämään huoneistoihin huonosti toteutetun höyrynsulun liitos kohdasta.

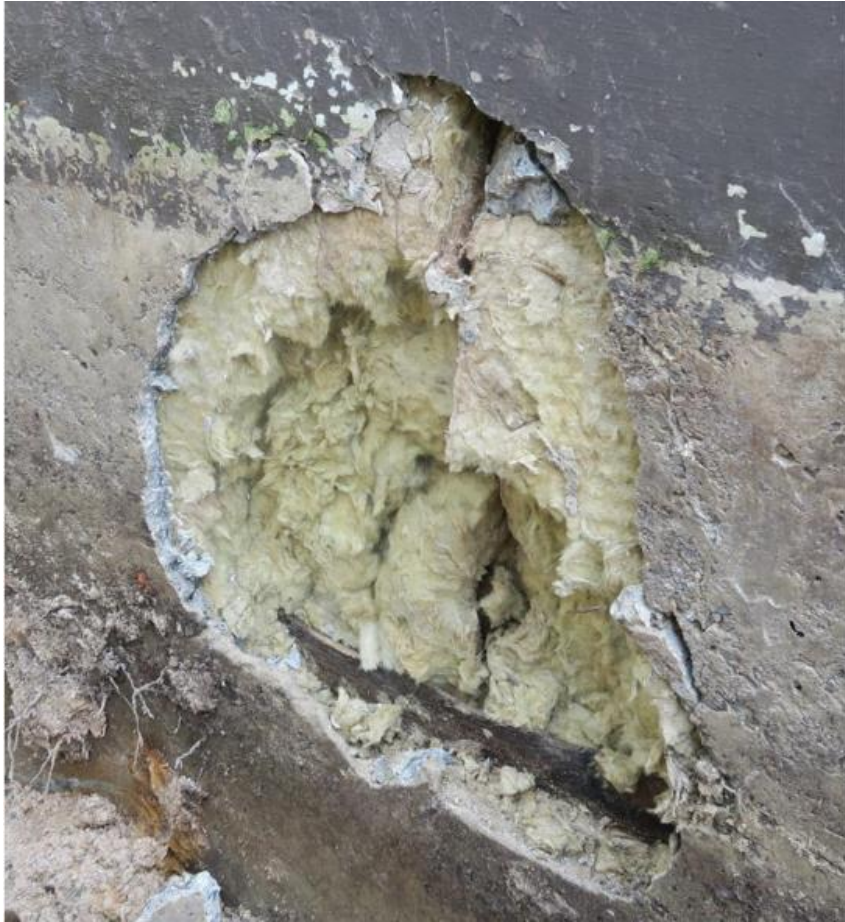
Kohteen jokaiselle rivitalolle lisättiin salaoja- ja sadevesijärjestelmä ohjaamaan sadevedet pois hallitusti sekä perusmuurilevy ja routaeristys. Tarkoituksena oli myös lisätä rännikouruja ja syöksytorvia ohjamaan katolta tulevat sadevedet sadevesijärjestelmään. Salaojakaivantoja tehtäessä havaittiin D-talon pohjoisen sivun sokkelissa reikä, joista sokkelinhalkaisun lämmöneristevilla näkyi. Sokkelia tutkittiin kopo-kokeella ja myöhemmin ottamalla koepaloja B-talon sokkelista. Sokkelibetonin karbonatisoituminen oli edennyt 20-40mm syvyydelle. Sokkelin kuori oli huonoimmassa kunnossa sivulta, josta reikä löytyi. Sokkelista löydetyn reiän kohdalla oli selvä rakennusaikainen rakennusvirhe, jossa sokkelin ulkokuori oli jäänyt todella ohueksi koko rakennuksen sivulla. (Kuva 4).

Kuva 4. Sokkelin ulkokuoren paksuus ohuimmassa kohdassa on vain 10mm (Heikkinen. 2016.)

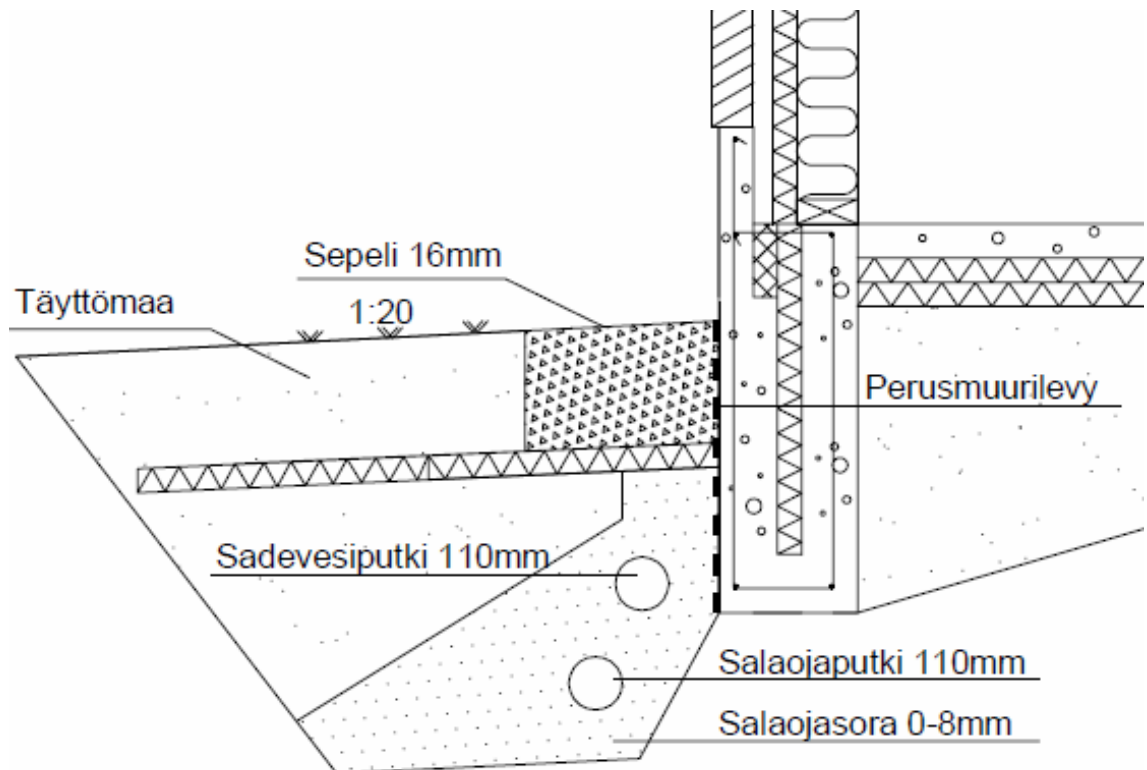
Kuva 5. Korjattu sokkelirakenne, jossa uusi salaoja- ja sadevesijärjestelmä

Salaojakaiivot asennettiin rakennuksien jokaiselle nurkalle tai vähintään 20 metrin etäisyydelle toisistaan siten että kaivojen kannet jäivät lähelle maanpinnan yläpintaa huoltotöiden takia. Salaojakaiivot olivat halkaisijaltaan 315mm, joissa oli vähintään 200 mm lietepesä. Salaojaputkisto oli lujuusluokaltaan SN8 ja halkaisijaltaan 110 mm. Salaojituskerroksessa käytetty salaojasora oli raekooltaan 0-8 mm. Täyttömaana käytettiin aiemmin sokkelin vierestä poistettua perusmaata. (Kuva 5).

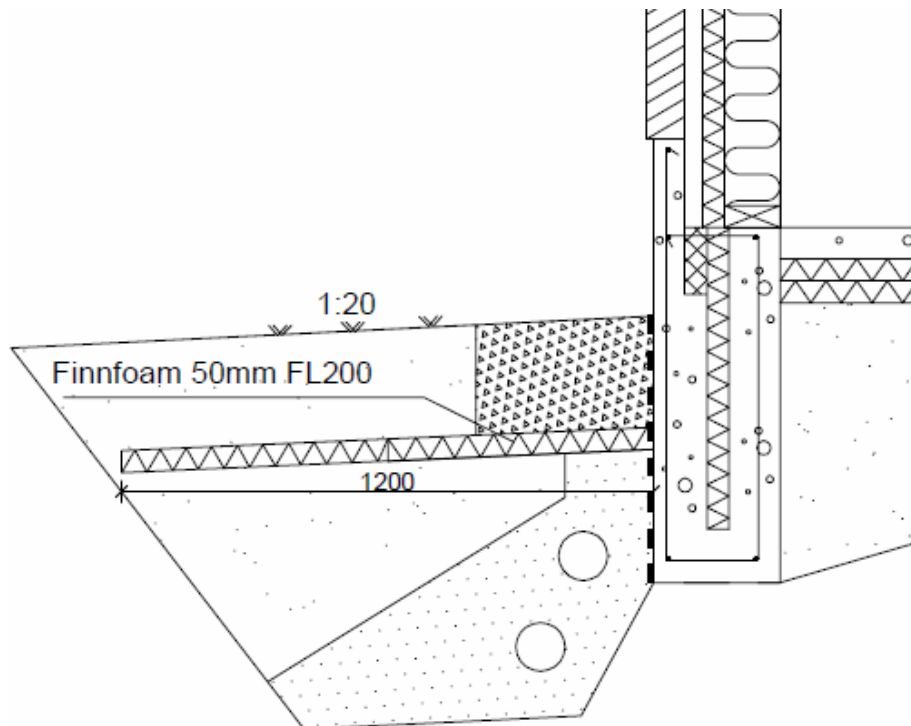
Kuva 6. Korjattu sokkelirakenne, jonka viereen asennettu uusi routaeristys

Työselosteessa oli ohjeistettu käytettäväksi routaeristeenä Finnfoamin puolipontattua 50 mm FL-200 routaeristelevyä. Sokkelin viereen asennettiin kaksi 50 mm routaeristelevyä rinnakkain. Routaeristys täytyi asentaa niin että sen kallistus on poispäin sokkelista. (Kuva 6). Routaeristuksen tehtävänä on pitää sadevesi- ja salaojaputket sulana, ja myös estää myös maanperän routuminen perustuksien ympäriltä. Perusmaa sokkelin ympärillä kallistetaan salaojiin. (Kuva 6).

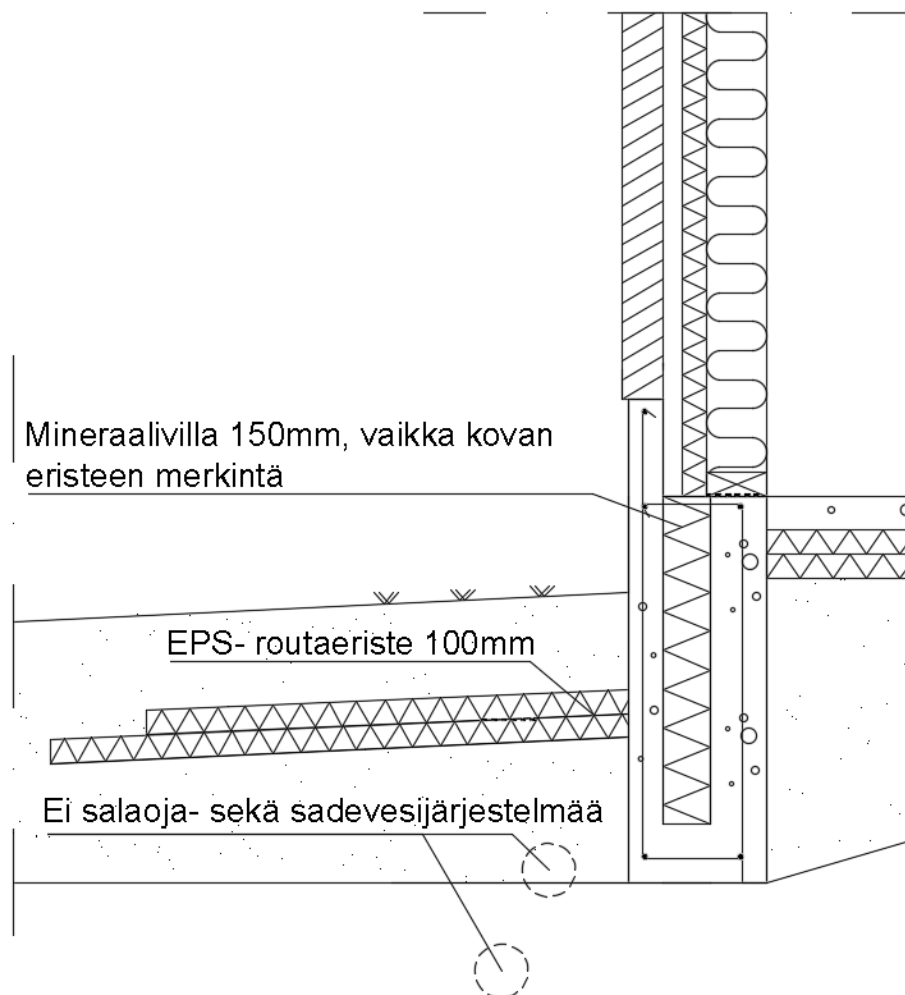
Kuva 7. Vanha seinärakenne ja routaeristys

Alkuperäisten piirustuksien mukaan sokkelihalkaisussa piti olla kova lämmöneriste, esimerkiksi XPS- tai EPS-lämmöneriste (kuva 7). Kuitenkin sokkelihalkaisusta paljastui pehmeä lämmöneriste eli mineraalivilla. Kyseessä oli siis rakennusaikainen rakennusvirhe.

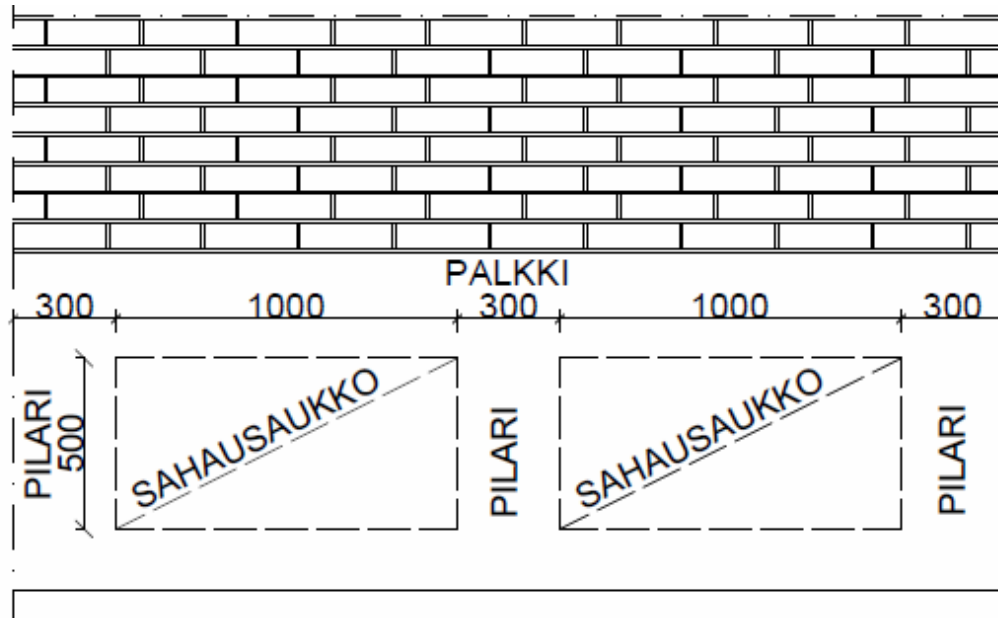
Kuva 8. Sokkeliin tehtävät aukot lämmöneristevillan poistoa varten.

Salaojaputken asennuksen jälkeen sokkeliin mitattiin 1000x500 mm kokoisia sahausaukkoja ja näiden väliin jätettiin vähintään 300 mm leveä pilari (Kuva 8). Sahausaukot täytyi mitata niin, että aukon yläpuolelle jäävään palkkiin jää vaakateräksiä. Teräkset paikannettiin rakennetunnistimella.

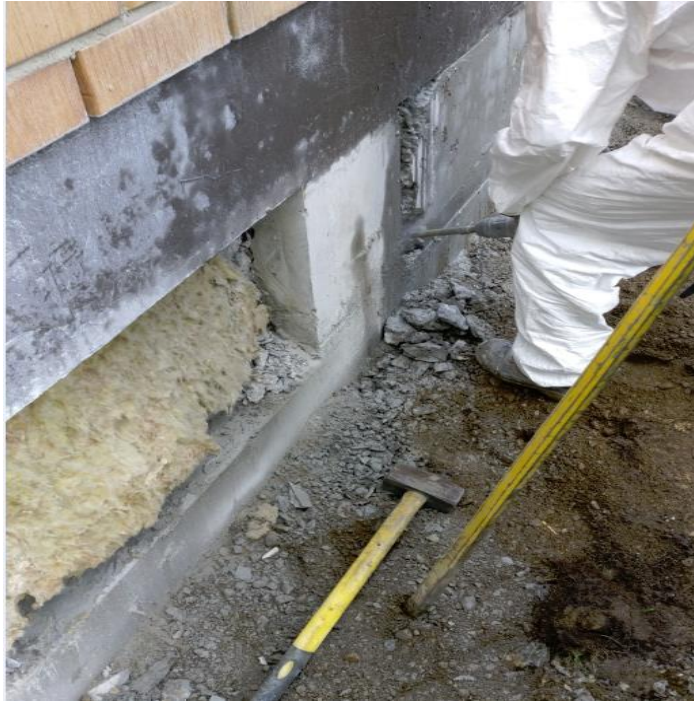
Kuva 9. Sahausaukon nurkkien piikkaus.

Sahaukset tehtiin timanttisahalla vettä käyttäen. Osittain sokkelin ulkokuori oli paksumpi ja tästä syystä timanttisahan terä ei lävistänyt betonia sahausaukon nurkista. Sahausaukkojen nurkat täytyi piikata auki. (Kuva 9). Sahausaukkojen kohdalla kulki myös muita teräksiä, jotka aiheuttivat kipinöintiä sahatessa. Kipinöinnin takia oli huomioitava paloturvallisuus. Mahdolliseen tulipalon sammuttamiseen varauduttiin alkusammutusvälineillä kuten vaahtosammuttimella.

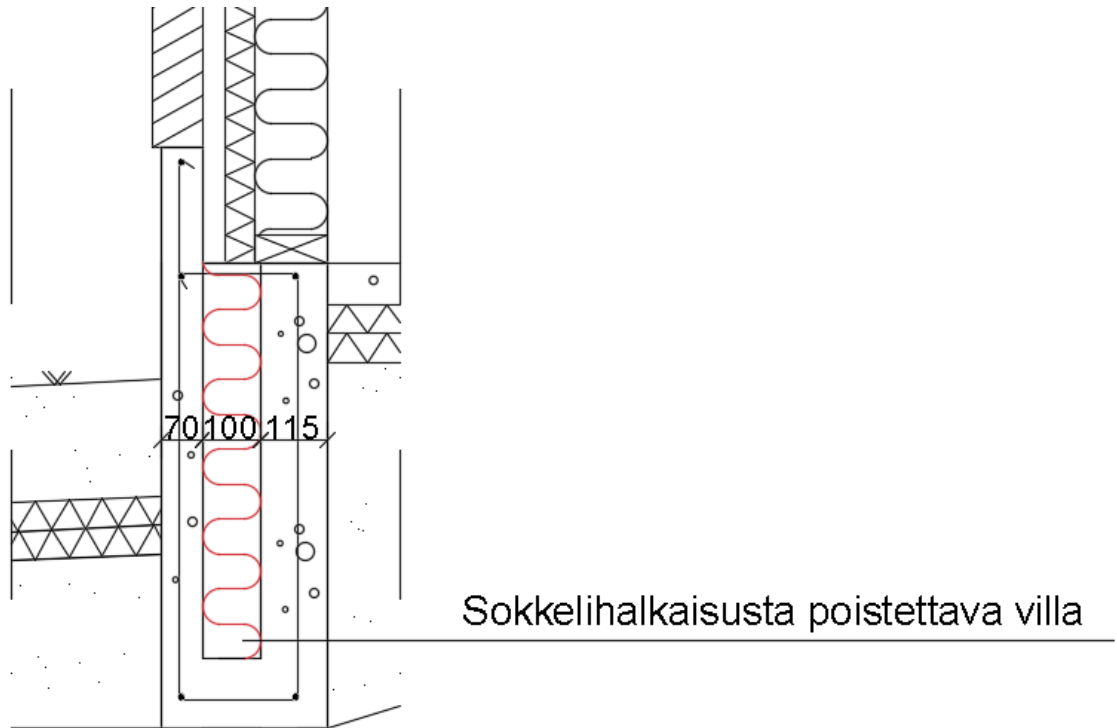
Kuva 10. Vanhan sokkelirakenteet leikkaus

Sahausaukkojen valmistuttua oli siivottava aiheutunut betonijäte kaivannon pohjalta, jonka jälkeen rakennuksen sokkelista aloitettiin mikrobivaurioituneen mineraalivillan poisto. Mineraalivilla täytyi poistaa huolellisesti sokkelihalkaisun pohjalta tuulensuojavillan alareunaan saakka (kuva 10). Mineraalivilla oli syytä säkittää suoraan poiston jälkeen. Tällä toimenpiteellä estettiin vaurioituneen mineraalivillan leviäminen tontille.

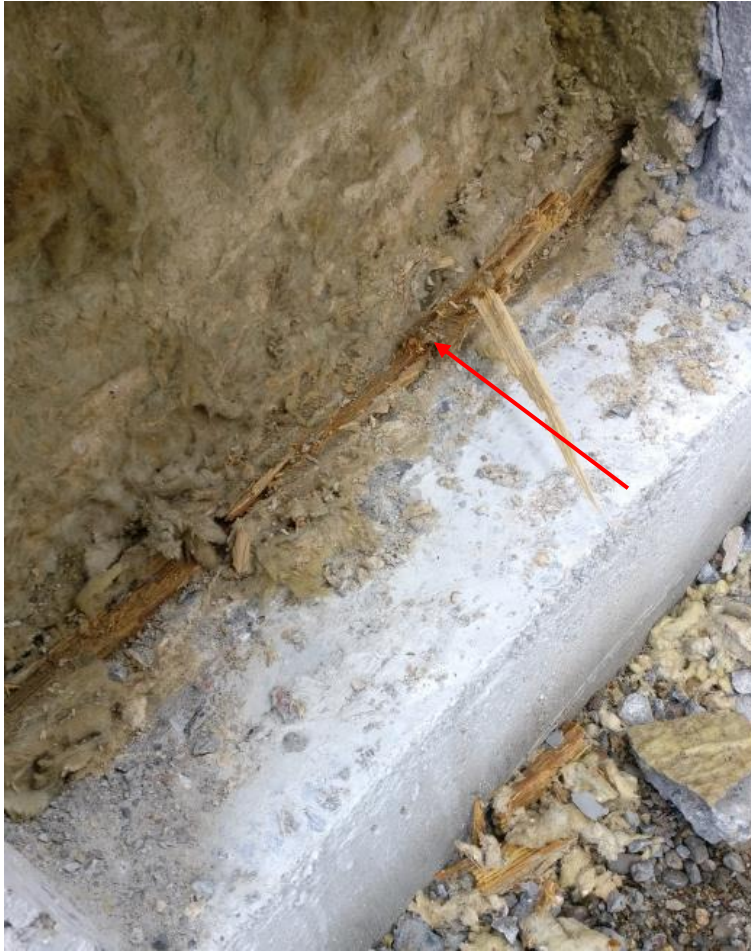
Sokkelihalkaisun pohjalla oli paikka paikoin läpimärkää puuta ja villaa (kuva 11). Sokkelihalkaisun villan ja puujätteiden poisto tapahtui käsin sahausaukon kautta. Lopuksi sokkelihalkaisun pinnat harjattiin ja imuroitiin huolellisesti. Mekaaninen puhdistus vaati paljon aikaa ja työtä. Sokkelihalkaisun sisäpinoista oli myös poistettava pahimmat rakennusaikaiset valuvirheet. Pinnoilla oli paljon epätasaisuuksia, mitkä olisi vaikuttanut huomattavasti uuden lämmöneristeen asennuksessa. Villan poiston yhteydessä vapautui mikrobihiukkasia sekä rakennuspölyä, joita vastaan täytyi suojautua asianmukaisilla suojarusteilla.

Kuva 11. Sokkelihalkaisussa esiintyvä puujäte

Sokkelihalkaisun pinnat käsiteltiin ODOX- hajunpoisto ja desinfiointiaineella. Aine hapettaa ja neutralisoi hajuja sekä tappaa bakteereja, sieniä, homekasvustoa ja viruksia. Aine ei sisällä tuotejäämiä. (ASTQ Supply House Oy 2017). Aineen annettiin vaikuttaa seuraavaan päivään saakka sumutuspäivästä. Sahausaukot peitettiin XPS-eristelevyllä, jotta pystyttiin varmistamaan aineen vaikutus sokkelihalkaisussa ja, ettei aine leviä heti ulkoilmaan.

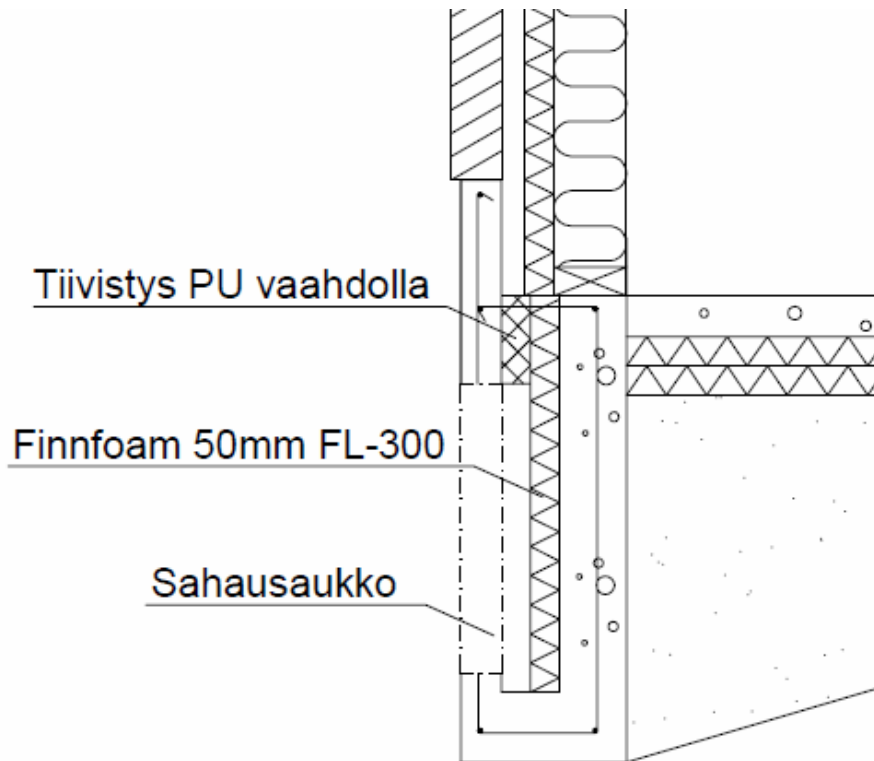
Kuva 12. Sokkelin eristys ja tiivistys

Desinfioidin jälkeen sokkelihalkaisu eristettiin uudelleen XPS- eristeellä vähintään 50mm levyllä, koska sokkelihalkaisun paksuus vaihteli merkittävästi, eristettä voitiin käyttää myös enemmän kuitenkin siten että sokkelin ulkokuoren paksuudeksi jäi vähintään noin 70mm. Lämmöneriste täytyi asentaa ulkoseinän tuulensuojaan saakka, jotta se täytti kokonaan entisen eristetilän. Lämmöneristeenä sokkelihalkaisussa käytettiin Finn-

foamin 50 mm tai 70 mm FL-300 puolipontattua XPS-levyä. XPS-eristeen lämmönjohtavuus on  $0,035 \text{ W}/(\text{m K})$  (Finnfoam 2017). Vanhan rakenteen kuivan lämmöneristevillan lämmönjohtavuus oli noin  $0,045 \text{ W}/(\text{m K})$  kyseisellä aikakaudella. Eriste täytyi saada sokkelihalkaisuun ilmatiivisti, jottei mikrobi-itiöt pääse leviämään uudelleen. Tiivistyksessä käytettiin polyuretaanivaahtoa (kuva 12).

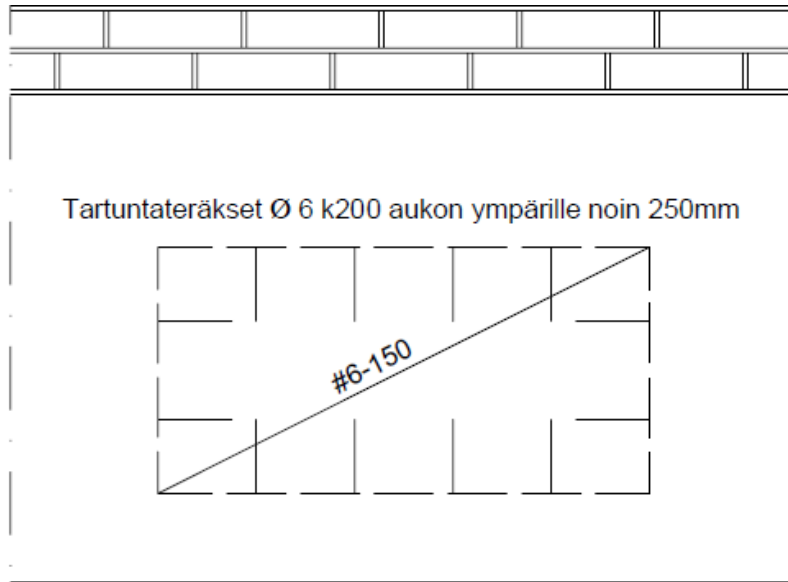
Kuva 13. Sahatun aukon uusi raudoitus

Lämmöneristyksen jälkeen aukko oli raudoitettava uudelleen ennen betonivalua. Aukon raudoituksessa käytettiin #6-150 verkkoa ja se sijoitettiin aukkoon keskeisesti. Aukkojen ala- ja yläosaan sekä päihin porattiin harjateräs tartunnat verkkoa varten  $\text{Ø } 6 \text{ mm}$ :n teräksestä noin k200 jaolla (kuva 13).

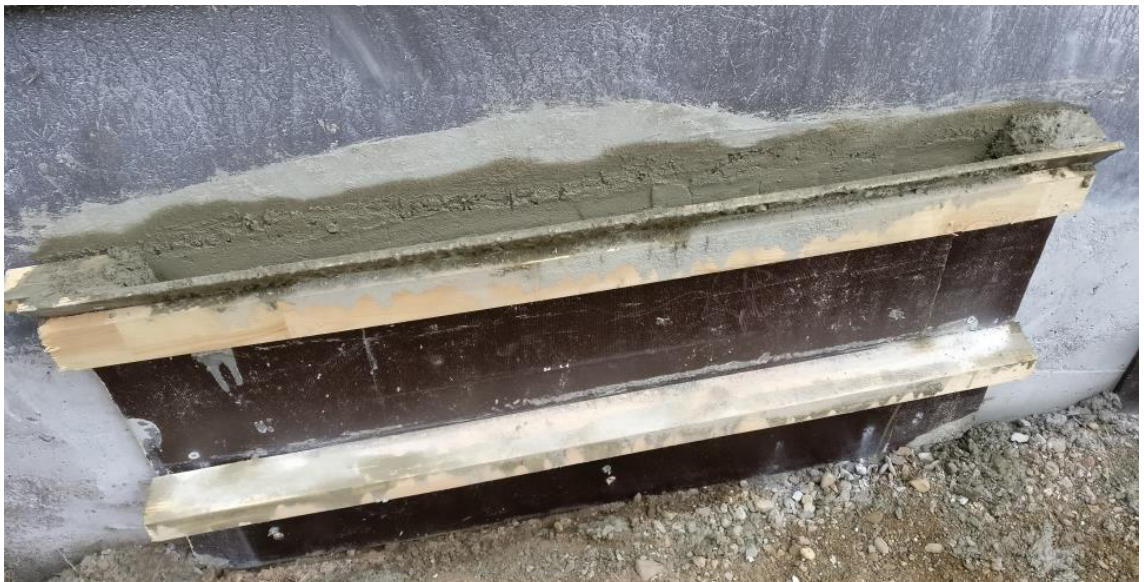
Kuva 14. Valumuotin yläreunasta poistetaan ylimääräinen betoni

Betonivalu tehtiin painelaatikkomenetelmällä. Muotit kiinitettiin sokkeliin betoniruuveilla. Betonivalussa käytettiin säänkestävää XF2 C25/30, #8, S3, valmisbetonia. Betonivalu tehtiin kouru- tai pumppuvaluna mahdollisuuksista riippuen. Betonivalu suoritettiin kahdessa osassa jälkitöiden takia. Valumuotin yläreunasta poistettiin ylimääräinen betoni, joka edesauttoi huomattavasti sokkelin tasoitusta muottien purun jälkeen (kuva 14). Betonivalun jälkeiset valumat piikattiin ja hiottiin irti, jonka jälkeen valukohdat tasoitettiin sokkelitasoitteella.

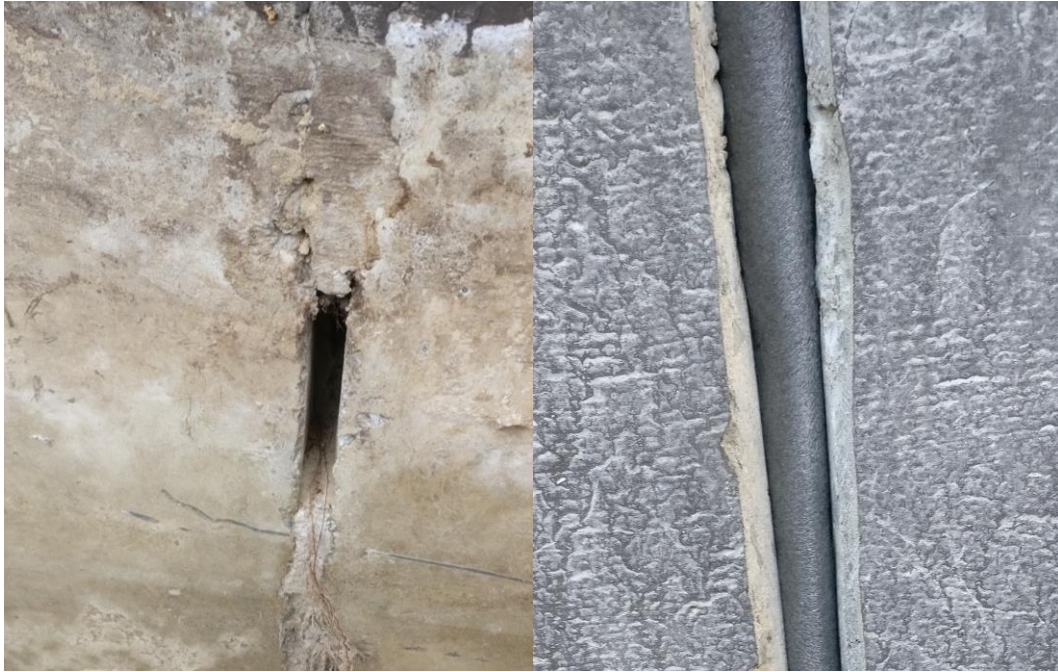
Kuva 15. Vanha ja uusi sokkelielementin liikuntasauga

Kaksikerroksisten rivitalojen sokkelielementtien liikuntasaumot oli uusittava niiden huonon kunnan takia. Liikuntasaumot puhdistettiin, asennettiin saumanauha ja uusi tiivistysmassa (kuva 15). Huonokuntoisten liikuntasaumojen kautta on ajan myötä päässyt kosteutta ja vettä sokkelihalkaisuun, josta on seurannut kosteusvaurioita.
