# BLACK KNIGHT –FLIPPERIN ENTISÖINTI

Kai Mononen

Opinnäytetyö  
Huhtikuu 2017  
Tietotekniikan koulutusohjelma  
Sulautetut järjestelmät

MONONEN, KAI:  
Black Knight Pinball Restauration

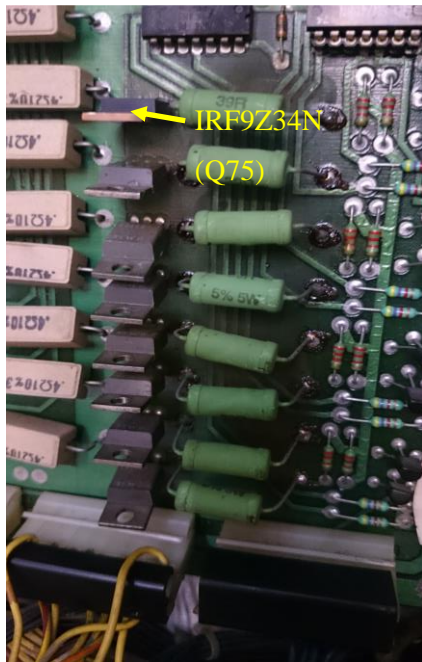
KUVA 7. Vaihdettu MOSFET

Black Knightin valaisinmatriisin lamput eivät toimineet. Silmämääräisen tutkimisen jälkeen havaittiin lamppujen sarakeohjaimena käytettävän transistorin (Q75, TIP42) olevan lähes irti juotoksistaan. Transistori oli aikaisemmin vaihdettu uuteen katkaisemalla alkuperäisen komponentin jalat ja juottamalla uusi komponentti vanhoihin komponenttialkoihin. Komponentti poistettiin ja tilalle vaihdettiin MOSFET IRF9Z34N (kuva 7).

Transistorin vaihdon jälkeen suurin osa valaisinmatriisin valoista toimi hetkellisesti ja kuvan 7 vihreät 27  $\Omega$  vastukset (R149-R156) alkoivat kuumentua todella kuumaksi.

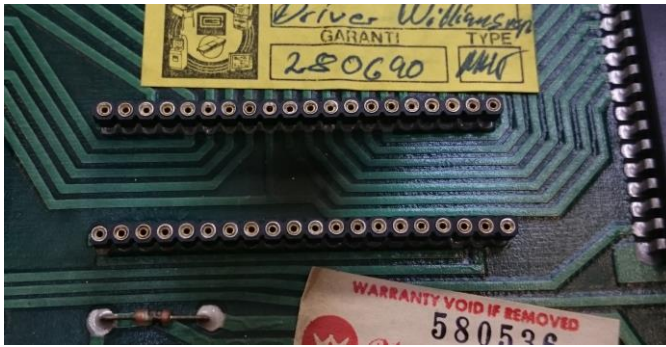
KUVA 8. PIA:n piirikannat

Logiikka-anturilla havaittiin valaisinmatriisia ohjaavan PIA:n (IC10, liite 5) usean ulos-  
tulopinnan olevan kolmitilassa. PIA-piiri poistettiin piirilevyltä ja tilalle juotettiin piiri-  
kannat (kuva 8)

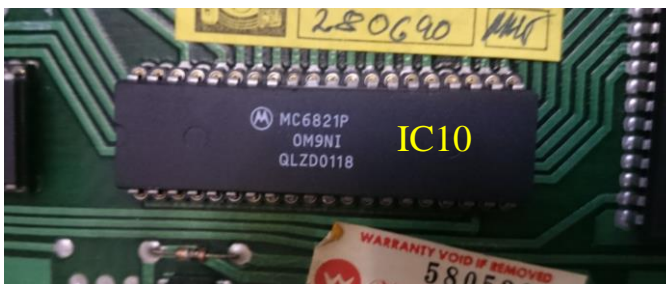
KUVA 9. PIA:n piirikannat

Piirikantojen juottamisen jälkeen uusi PIA laitettiin piirikantoihin (kuva 9)

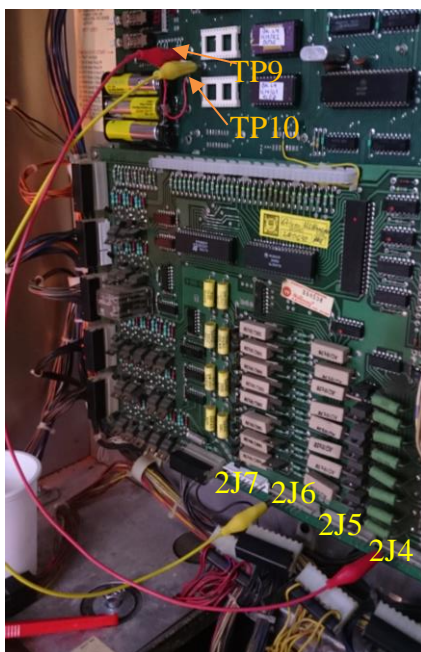
KUVA 10. PIA:n testaus

Piirin vaihdon jälkeen piirin toiminta testattiin syöttämällä hauenleuoilla lamppujen B+ liittimeen 2J4 5 V prosessorikortin testipisteestä TP9 ja maadoittamalla lamppujen maaliitin 2J6 prosessorikortin maan testipisteeseen TP10 (kuva 10).

Logiikka-anturilla mitattiin kuvassa 10 esitettyjen lamppujen riviohjainliittimen 2J7 ja sarakeohjainliittimen 2J5 pinnien tilat valotestin aikana. Liittimen 2J7 pinnit antavat pulsin noin yhden hertsin taajuudella ja liittimen 2J5 pinnit pysyvät 1-tilassa. Lamppujen liittimet laitettiin takaisin ja testattiin uudestaan. Vastukset eivät enää kuumentuneet ja kaikki muut lamput toimivat oikein, lukuun ottamatta 2J5 pinniin 1 kytketyn sarakkeen lamppuja.

Yleismittarilla tarkistettiin liittimen 2J5 pinniä 1 vastaavan kelta-violetin johtimen johtavuus pelikentän alapuolella. Johdin oli oikosulussa, koska johtimen eristevaippa oli haljennut. Halkeama korjattiin kutistesukalla, jonka jälkeen kaikki lamput toimivat halutulla tavalla.

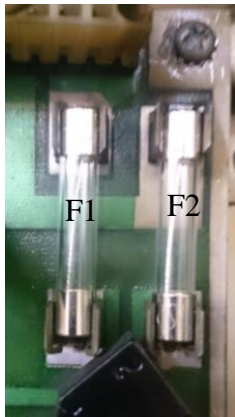
KUVA 11. Vaihdetut sulakkeet

Äänikortista ei kuulunut ääniä pelin eikä äänitestin aikana. Syöttöjännitteeksi mitattiin syötön nollan ja vaiheen väliltä 36 V:n vaihtojännite, joka vastaa ohjekirjan mukaista syöttöjännitettä. Äänikortin 12 V:n testipisteestä mitattiin noin 10 V:n tasajännite, jonka seurauksena viaksi epäiltiin iän myötä vikaantuneita lasiputkisulakkeita tai 3N253-tasasuuntaajaa (liite 6). Sulakkeet F1 ja F2 vaihdettiin uusiin ja sulakekantoja puhdistettiin paremman kontaktin saamiseksi (kuva 11). Hapettuneet kannat ja huonokuntoiset sulakkeet voivat toimia vastuksena ja alentaa syöttöjännitettä.

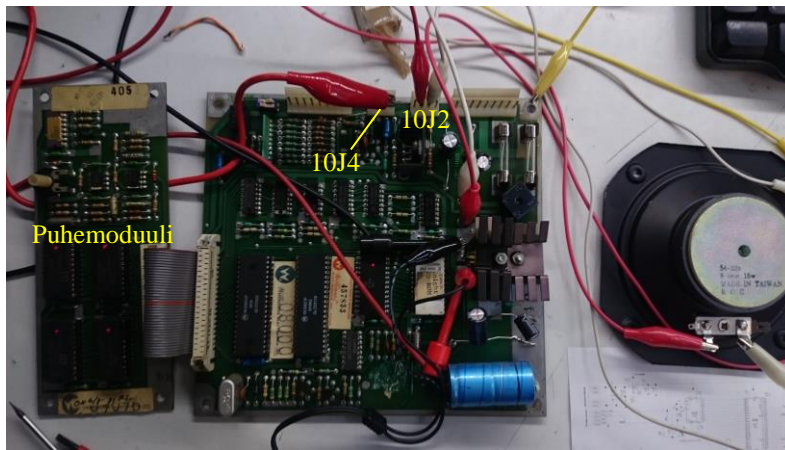
KUVA 12. Äänikortin testaus

Äänikortti ja puhemuodi irrotettiin flipperin backboxista ja nostettiin työpisteelle. Jännitelähteestä syötettiin testipisteisiin TP1 12 V, TP2 -12 V ja TP4 5 V (liite 6). Jännitteiden syöttäminen testipisteisiin ohitti tasasuuntaajan, ja äänikortille pystyttiin syöttämään sen vaatimat jännitteet. Äänikortin liittimeen 10J2 kytkettiin kaiutinelementti testaamista varten ja äänenvoimakkuuden säätö ohitettiin oikosulkemalla liittimen 10J4 pinnit 1 ja 2 hauenleualla (kuva 12).

Diagnostiikkakytkintä SW1 (liite 6) painamalla kaiuttimesta ei kuitenkaan kuulunut ääntä. Puhemuoduuli irrotettiin ja jumpperi W1 juotettiin paikalleen, jotta pelkät ääniefektit ovat käytössä. Tämän avulla pystyttiin poissulkemaan vika puhemuoduulista ja toteamaan vian olevan äänikortilla. Logiikka-anturilla syötettiin audiovahvistinpiiriin (TDA2002V, IC1) sisääntuloon (kuva 13) 400 Hz testisignaalia, joka kuului puhtaasti kaiuttimesta. Vahvistinpiiri ei näin ollen ollut viallinen.

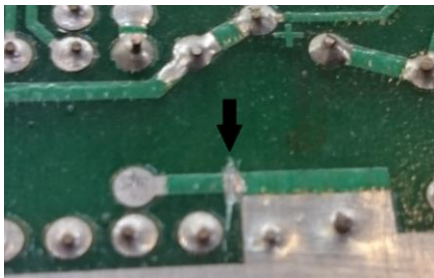
KUVA 17. Katkaistu jumpperi

Proessori oli jatkuvassa pysähdystilassa ja se vaihdettiin uuteen 6802-prosessoriin. Proessorin mallin vaihtamisen vuoksi W14-foliojumpperi täytyi katkaista (kuva 17).

Proessorin vaihto korjasi ongelman ja äänet kuuluivat normaalisti diagnostiikkatestissä. W1-jumpperi poistettiin ja äänimoduuli kytkettiin paikoilleen. Puhe ja ääniefektit toimivat moitteettomasti.

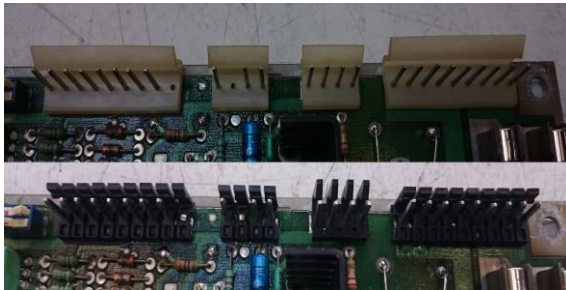
KUVA 19. Vaihdetut header-liittimet

Ennen backboxiin sijoittamista vanhat valkoiset header-liittimet vaihdettiin kontaktiongelmin ennaltaehkäisemiseksi (kuva 19).

Neliönmuotoisella liitinpinnillä saadaan parempi kontaktipinta verrattuna aikaisempiin ympyränmuotoisiin pinneihin.

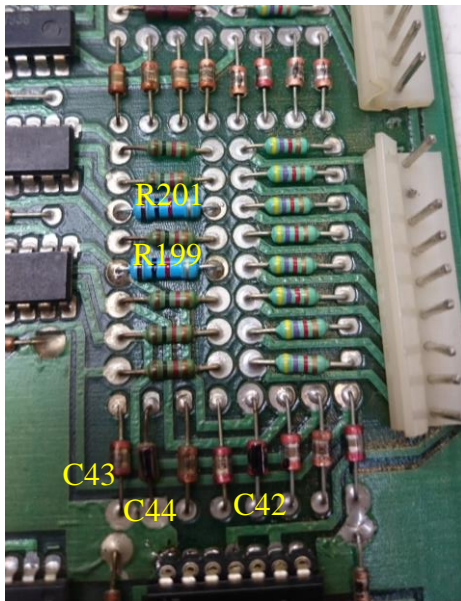
KUVA 21. Vaihdetut vastukset

Syyksi jännitteen alenemiseen epäiltiin 470 pF kondensaattoreita C44 ja C42. Kondensaattorit mitattiin katkaisemalla komponentin toinen jalka piirilevyiltä ja mittaamalla kapasitanssi komponentin jaloista komponenttitestillä. Normaalisti toimivan rivin kondensaattori C43 mitattiin vertailukohteeksi. Taulukossa 1 on esitettyä kondensaattorien mittaustulokset.

Tulokset eivät vastanneet komponenteissa ilmaistua kapasitanssia sillä komponentit eivät olleet irti piirilevytä. Testaus antoi kuitenkin suuntaa antavan tuloksen, josta olisi ilmennyt, mikäli komponentit olisivat toimintakyvyttömiä. Varmistukseksi kondensaattori C42 juotettiin piirilevytä ja mitattiin komponenttiterillä uudelleen. Kapasitanssiksi saatiin 485 pF, joka vastaa lähes komponentissa ilmoitettua arvoa. 1 k $\Omega$  vastukset R201 ja R199 vaihdettiin (kuva 21) jännitteiden pysyessä edelleen matalana.

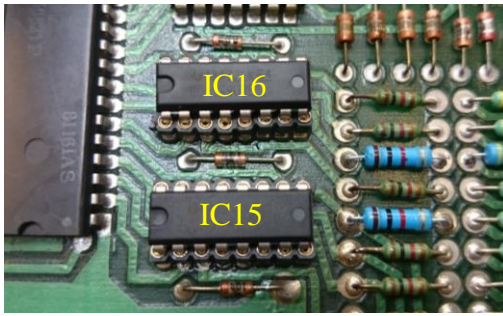
KUVA 22. CD4049UBE-invertterit

Ongelman jatkuessa, epäiltiin kytkinrivien tiloja inverttoivien MC14049UB-inverttereiden IC16 ja IC15 olevan vaurioituneet (liite 3). Vanhat invertterit korvattiin CD4049UBE-invertterillä (kuva 22), jonka ominaisuudet vastaavat alkuperäisiä.

Inverttereiden vaihdon jälkeen jokaisen kytkinrivin sisääntulo oli 3,85 V ja virheellisesti toiminut solenoidi ei enää aktivoitunut attract-tilassa. Kytkintestissä kaikki kytkimet olivat avoimena, mikäli kytkimiä ei painanut kiinni. Peli testattiin pelaamalla ja havaittiin pelin menevän tilt-tilaan, jos kytkimet 41 ja 42 olivat kiinni.

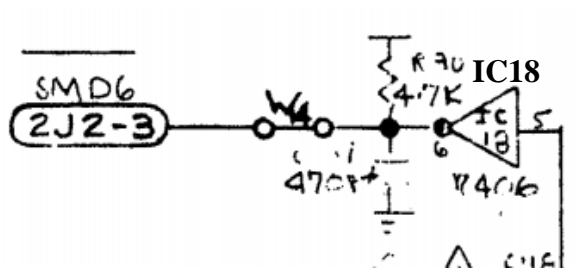
KUVA 24. Sarakkeen 6 ohjauskytkentä (Williams 1980, muokattu)

Kytkinsarakkeiden tiloja inverttoivien SN7406-puskuripiirien IC18 ja IC17 (liite 3) jalkoja mitattiin yleismittarilla ja havaittiin IC18 pinnin 5 sisääntulon kulkevan inverttoimattomana ulostulopinnissä 6 (kuva 24). Ulostulolla ohjataan sarakkeen 6 tilaa, johon kytkimet 41 ja 42 ovat yhteydessä.

Sarake 6 oli jatkuvassa 0-tilassa kytkimiä ohjaavan PIA:n IC11 (liite 3) ulostulosta riippumatta. IC18 vaihdettiin uuteen SN7406-piiriin ja tulevaisuuden ongelmien ennaltaehkäisemiseksi myös IC17-piiri vaihdettiin. Vaihdon jälkeen sarakkeen invertointi toimi oikein, eikä aiheuttanut enää tilt-tilaan joutumista pelin aikana.

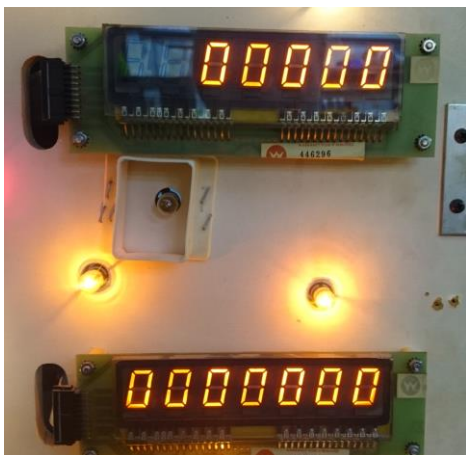
KUVA 25. Vikaantuneet segmentit

Pelaajan kaksi pisteenlaskunäytön miljoonaa ja kymmentä tuhatta pistettä vastaavat 7-segmenttinäytöt eivät toimineet (kuva 25).

Ongelma pysyi edelleen kakkospelaajan näytössä, joten todettiin vian olevan näytön kytkevässä lattakaapelissa tai näytönohjaimen osassa, joka ohjaa kakkospelaajan näyttöä. Lattakaapelin vaihtaminen ei korjannut ongelmaa.

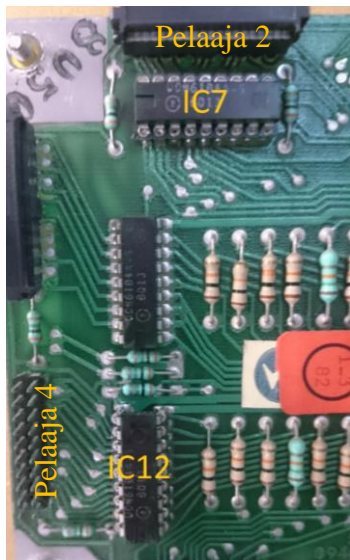
KUVA 28. Vaihdetut piirit

Yleismittarilla mitattiin toimivan ja vikaantuneen näytön pinnien jännitteet näytönohjaimella ja niiden tuloksia vertailtiin keskenään. Havaittiin, että pelaajan kaksi näytönohjauspiirin (UDN-6184A, IC12) miljoonaa ja kymmentä tuhatta pistettä vastaavien segmenttien pinnien 17 ja 18 jännitteet olivat noin 12 V (kuva 27) kun vertailukohteena toimineen piirin jännitteet olivat noin 19 V.

Pelaajan neljä pisteenlaskunäyttö on tuhoutunut jossain vaiheessa flipperin elämänkaarta. Suuren hinnan ja vaikean saatavuuden vuoksi päätettiin, että vikaantunut kakkospelaajan näytönohjauspiiri IC12 vaihdetaan nelospelaajan näytönohjauspiiriin IC7 tilalle ja IC7 IC12:sta tilalle (kuva 28).

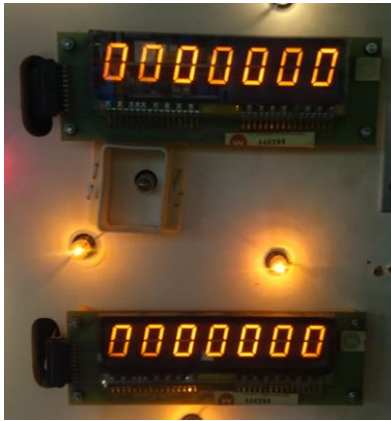
KUVA 29. Toimiva pisteenlaskunäyttö

Vaihdon jälkeen kakkospelaajan näyttöjen kaikki segmentit toimivat normaalisti (kuva 29) ja jännitteet pinneissä olivat kohonneet vertailukohdetta vastanneeseen 19 volttiin. Piireihin juotettiin piirikannat, jotta ne ovat tulevaisuudessa helppo vaihtaa etenkin, jos nelospelaajan näyttö päätetään uusia.

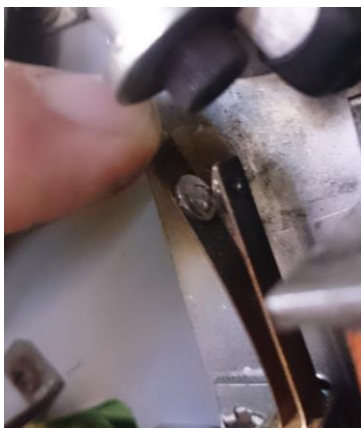
KUVA 31. Viilattu EOS-kytkin

Black Knightin tapauksessa EOS-kytkimet ovat normaalisti kiinni olevia lehtikytkimiä, jotka avautuvat, kun mailan liikerata lähestyy yläasentoa. Kytkinkontaktit hapettuvat ja likaantuvat ajan kuluessa, jolloin niiden läpi kulkeva virta heikkenee. Sen seurauksena myös mailojen lyöntiteho heikkenee. Kytkimiä taivutettiin asentoon, jossa ne aukeavat mahdollisimman lähellä mailan ääriasentoa, jotta saataisiin maksimiteho mailan koko liikkeen ajaksi. Lisäksi kytkinten kontaktit viilattiin puhtaiksi (kuva 31).

Huollon jälkeen mailat toimivat huomattavasti lähtötilannetta paremmin ja tehokkaammin.

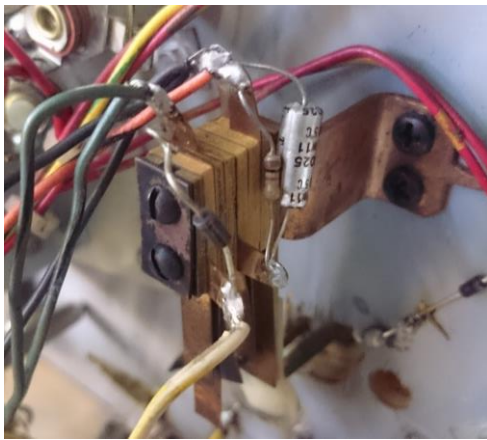
KUVA 32. Pop bumperin lehtikytkimet

Flipperin pelikentän pop bumper ei aktivoitunut pallon osuessa sen kaulukseen. Pop bumperin kaulus on yhteydessä pelikentän alla olevaan lehtikytkimeen (kuva 32), joka sulkeutuu, kun pallo osuu bumperin kaulukseen. Sulkeutunut kytkin aktivoi solenoidin, joka laukaisee pallon taaksepäin. Lehtikytkimen toinen kontakteista oli vääntynyt, jonka seurauksena kauluksen liikerata ei riittänyt yhdistämään kontakteja. Vääntynyt kontakti taitutettiin takaisin alkuperäiseen asentoon ja molemmat kontaktit puhdistettiin.

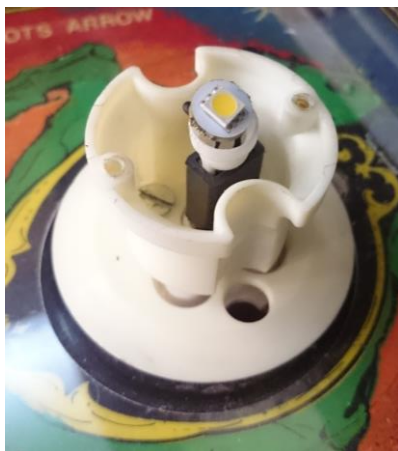
KUVA 33. Pop bumperin LED-valaisin

Bumperin sisällä oleva hehkulamppu ei palanut sillä toinen johtimista oli irronnut. Tilalle vaihdettiin modernimpi valaisinkanta ja vähemmän virtaa kuluttava LED-valaisin (kuva 33).

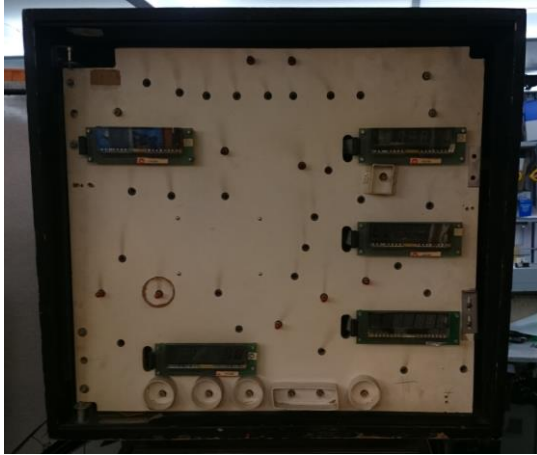
KUVA 36. Puuttuvat hehkulamput

Black Knightin taustalasin takaa puuttui suurin osa taustalasin valaisevasta yleisvalaistuksesta ja muutama pelin aikana välkkyvä efektivalo (kuva 36).

Tyhjiin lampunkantoihin lisättiin taustalasin taidetta mukaillen sopivan värisiä hehkulamppuja (kuva 37) ja testattiin efektivalojen toiminta pelikäytössä.

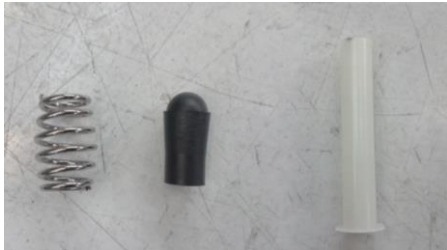
KUVA 38. Jousi, suojakumi ja kaulus

Pallonlaukaisimen jousi, kaulus ja suojakumi vaihdettiin uusiin (kuva 38), sekä varsi puhdistettiin rasvasta ja liasta ennen kuin se asennettiin takaisin paikoilleen. Suojakumi suojaa palloja naarmuuntumiselta ja kolhuilta palloa laukaistaessa.

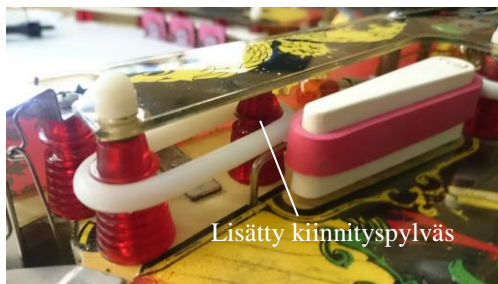
KUVA 39. Kumilenkki ja kiinnityspylväs

Pelikentältä puuttui kumilenkki ja lenkin kiinnityspylväs, jonka seurauksena pallo juuttui satunnaisesti mailan ja rampin väliin pelin aikana. Lenkin lisäämisen jälkeen (kuva 39) pallo pysyi liikkeessä eikä aiheuttanut enää pelikatkoksia.
