VAASAN AMMATTIKORKEAKOULU
UNIVERSITY OF APPLIED SCIENCES

MÄRKÄTILOJEN KORJAUS
RINTAMAMIESTALON KELLARI-
KERROKSESSA

Tekniikka
2017

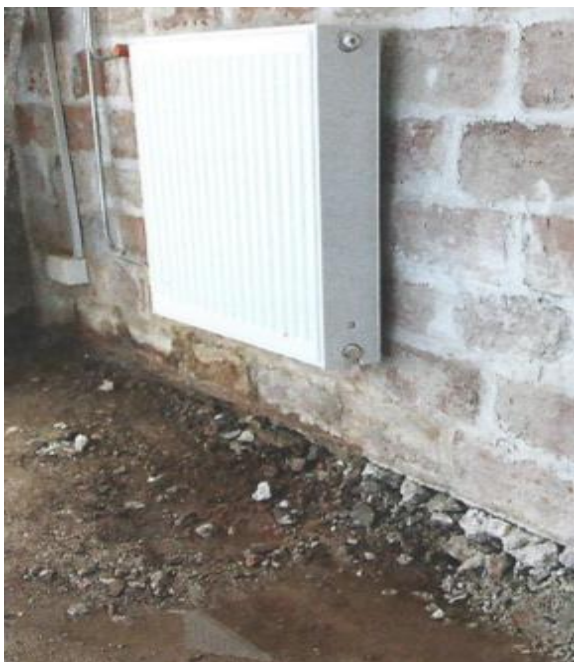
Mikäli salaojitus on ollut jo alun alkaen puutteellinen tai sitä ei ole ollenkaan se voi johtaa pahimmillaan samaan tilanteeseen mitä alla oleva kuva osoittaa. Kuten alla olevasta kuvasta näkyy, on betonivalun poistamisen jälkeen havaittavissa se, että vesi ei haihdu minnekään. Tällöin ei auta pelkkä uudelleen valu, vaan ulkopuolelle on myös tehtävä laajamittaiset remontit veden saamiseksi pois, salaojitus on saatettava riittäväälle tasolle. Tällaisessa tilanteessa ei ole mitään muuta vaihtoehtoa saada rakennetta jatkossa toimimaan.

Kuva 1. Kuvassa erään rintamamiestalon pesuhuoneen lattia vanhan lattiavalun hajottamisen jälkeen. /5/

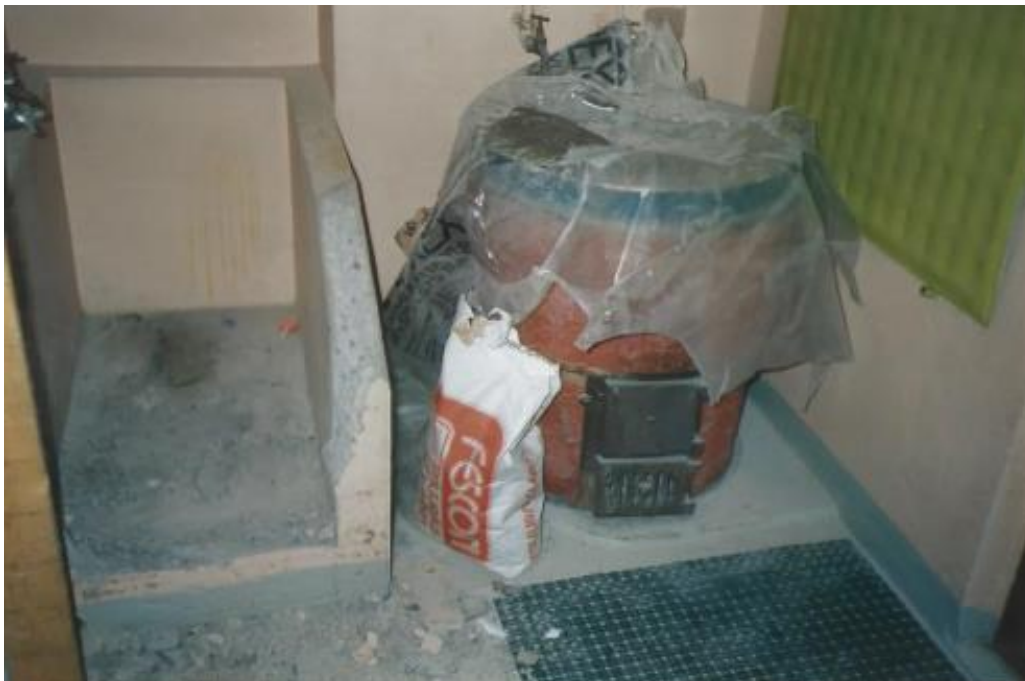
Kuva 15. Kuvassa on alkuperäinen tilanne eli vesipata ja allas, joka oli valettu betonista. /21/

Nykyisin tällä paikalla on takka ja tässä kuvassa nähdään myös se, että ennen märkätiloissa on ollut sekä lattiassa ja seinissä oli jonkinlainen maali. Todennäköisesti seinissä on ollut aikaan sopiva ja käytetty kalkkimaali ja lattiassa jonkinlainen betonilattiaan sopeutuva maali.

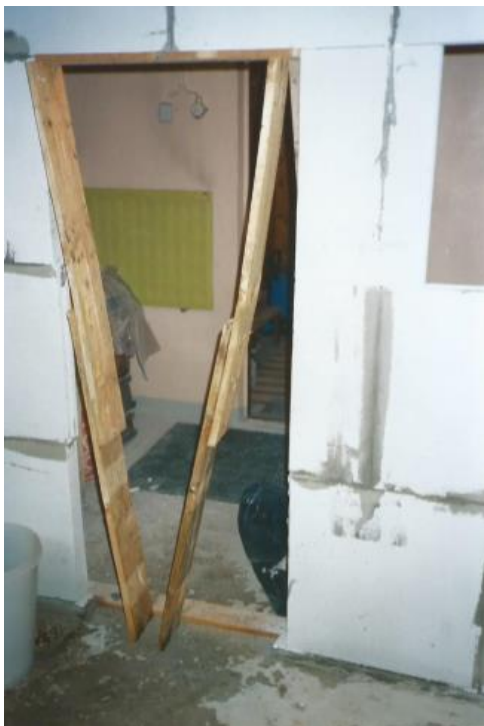
Kuva 17. Kuva vuodelta 1996 pesuhuoneesta pukuhuoneeseen päin.

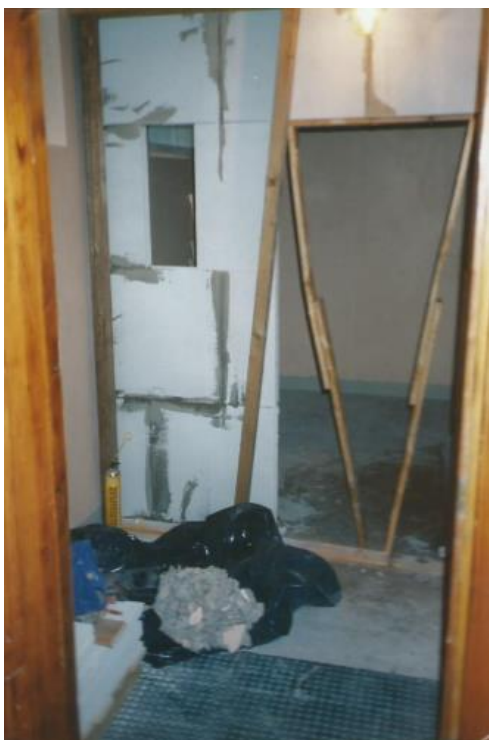
Kuva 18. Kuva vuodelta 1996 pukuhuoneesta pesuhuoneeseen päin.

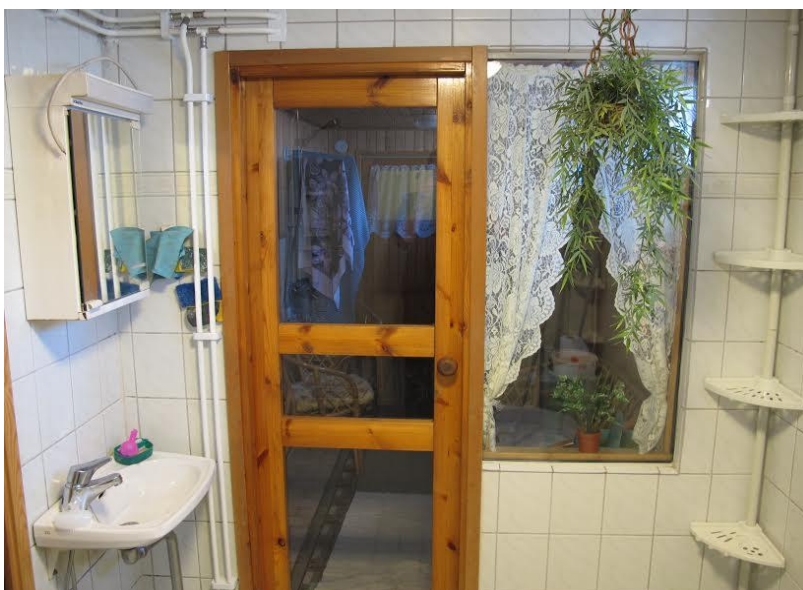
Kuva 19. Pesuhuoneesta pukuhuoneeseen päin, 04/2017.

Edellisestä kuvasarjasta käy ilmi, että vuonna 1996 tehdyssä remontissa on muurattu uusi väliseinä. /21/

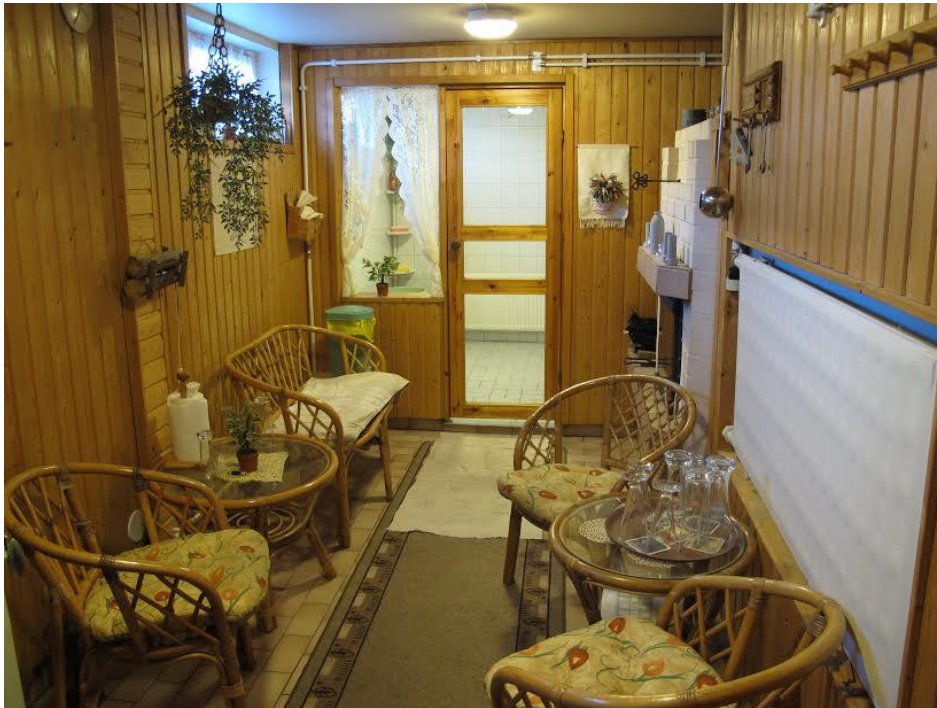
Kuva 20. Pukuhuoneesta pesuhuoneeseen päin 04/2017.

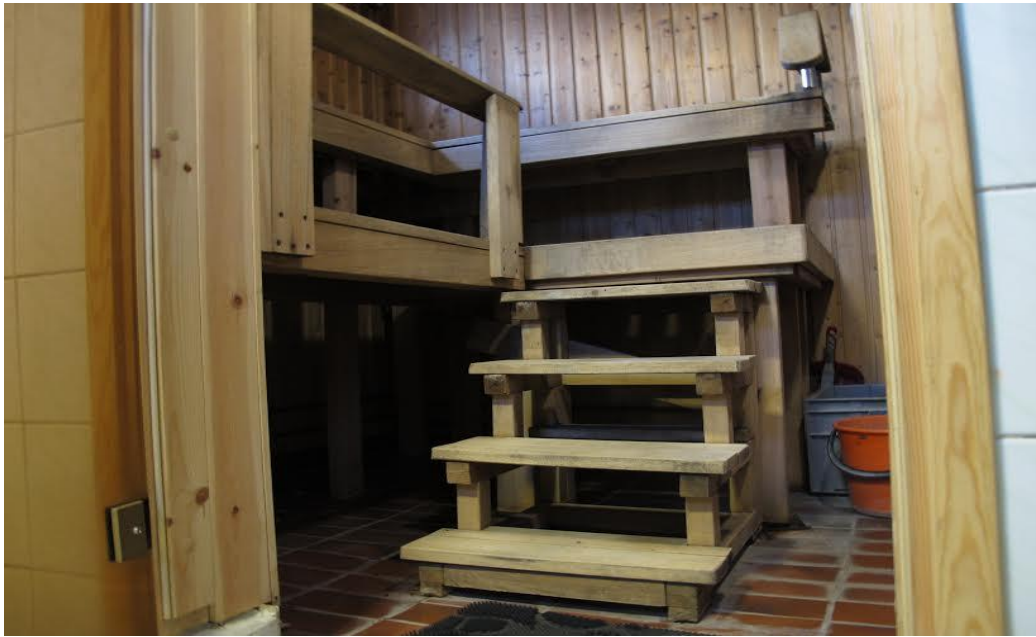
Kuva 21. Kuva saunasta huhtikuussa 2017. /21/

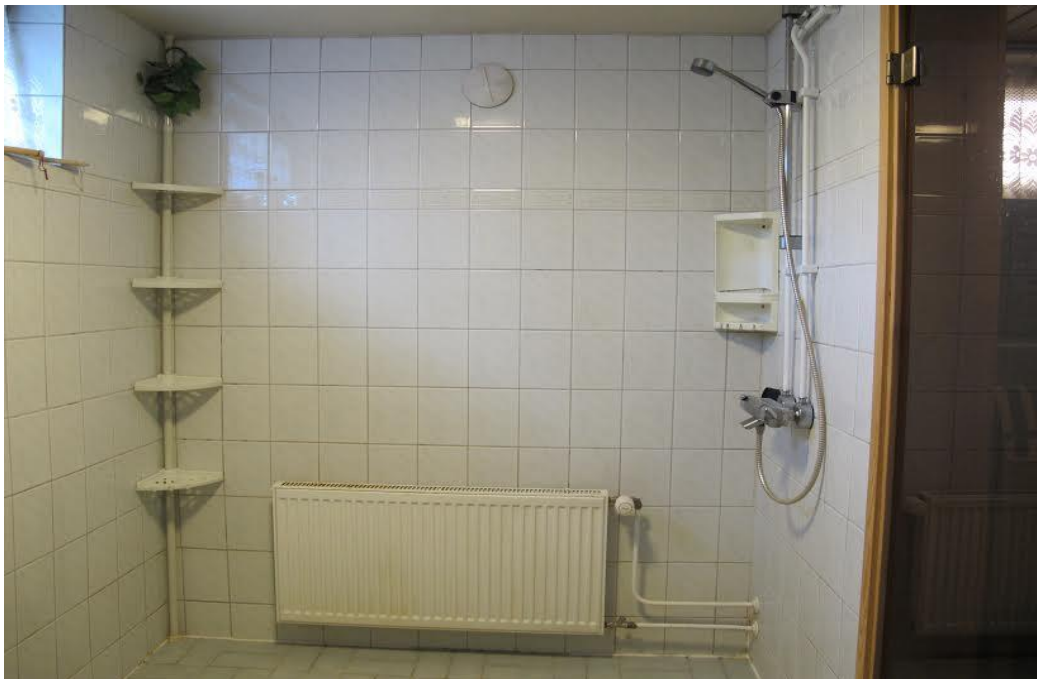
Kuva 22. Kuva pesuhuoneesta huhtikuussa 2017. /21/

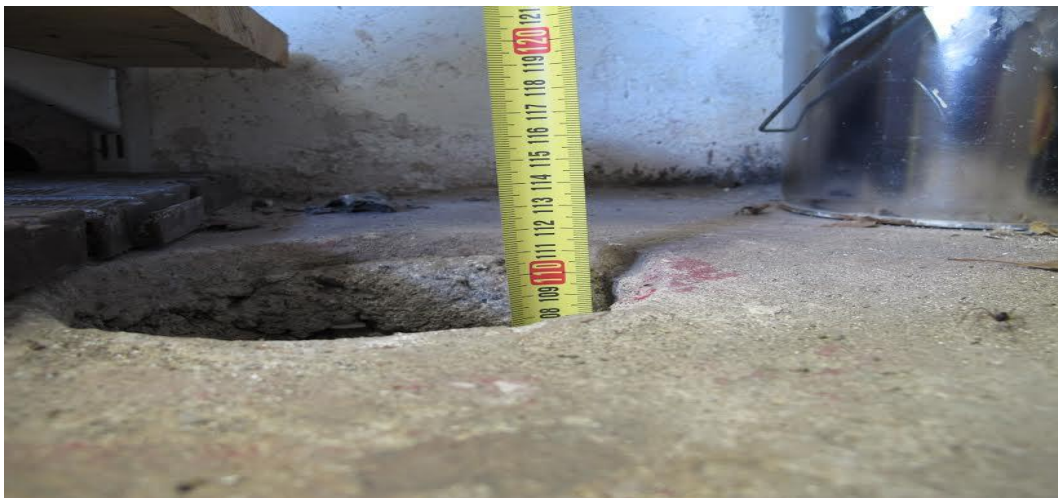
Kun pohditaan vanhaa taloa ja sen korjausta, on huomioitava se, miten tämän ikäisessä kohteessa toimii salaojitus. Seuraavien kuvien on tarkoitus näyttää, ettei anturan alaiseen tarkistuskaivoon ole tänä keväänä kertynyt vettä.

Kuva 23. Kuvasta ilmenee autotallissa oleva tarkastuskaivon syvyys. /21/

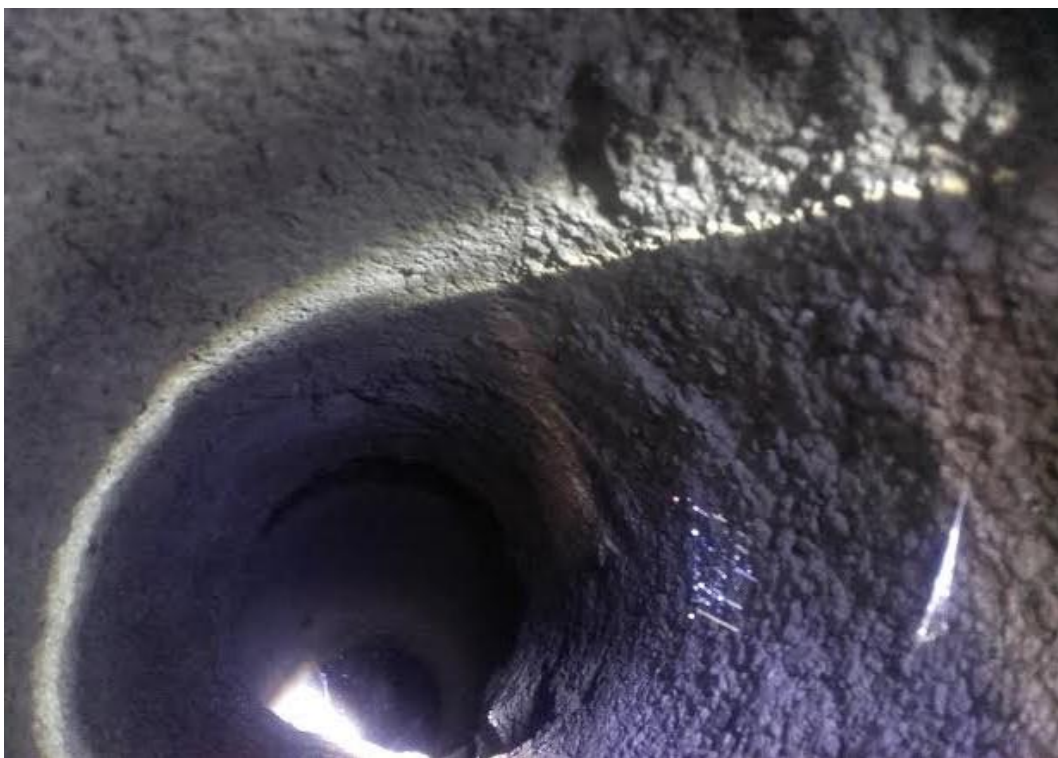
Kuva 24. Kuva otettu 1.4.2017 kaivon pohjalla ei näy vettä eikä muutenkaan merkkejä kosteudesta. /21/

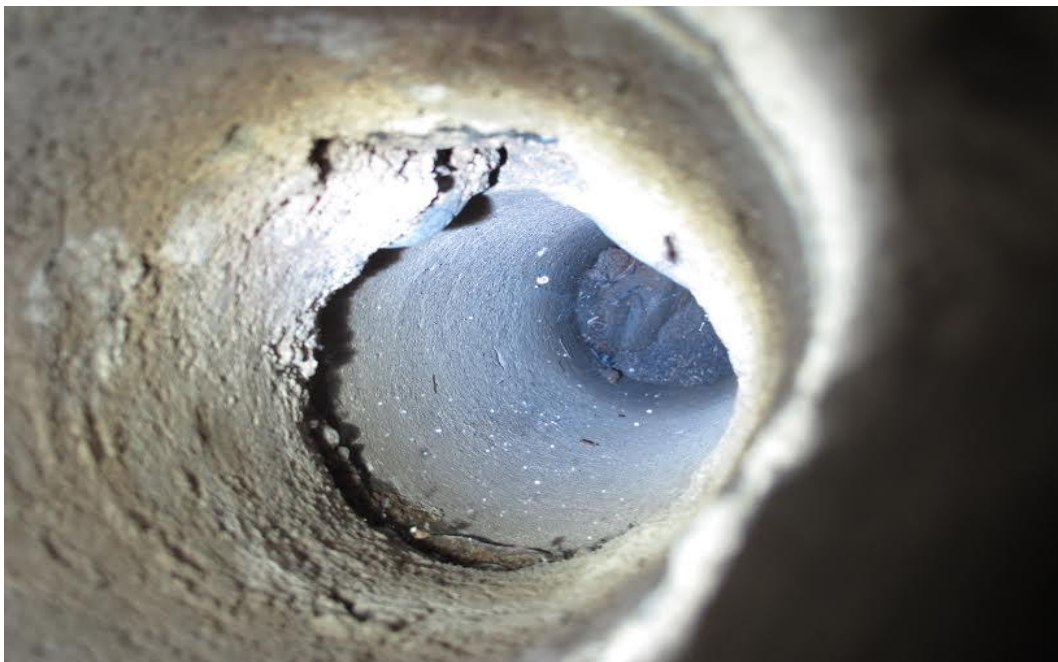
Kuva 25. Kuva otettu 22.4.2017. Edelleen kaivon kuiva vettä ei näy mutta betoni on hieman kosteudesta johtuen tummaa noin 10 cm matkalta. /21/

Kohteen omistajaa haastatella käy ilmi, ettei kyseiseen kaivoon usein nouse vesi. Muistikuvien mukaan noin joka kolmas kevät sulamisvesien aikaan pohjalle saattaa kertyä noin 30 cm kerros vettä. Enneminkin kovat rankkasateet jotka tulevat kesällä esimerkiksi ukkoskuurojen yhteydessä nostavat veden pintaa hetkellisesti jopa yli puolen välin. Vaikutus on kuitenkin sellainen, että vesi katoaa vuorokauden kuluessa. Tästä voidaan todeta, että kyseisellä paikalla maa huoltaa todella hyvin veden eikä siitä koidu kohtuutonta kuormaa alapohjalle eikä perusmuurille. Kuitenkaan ei voida todeta, että järjestelmä toimii niin hyvin kuin toimisi täysin uusittu ja päivitetty järjestelmä.
