**SAIRAALAN KATUJEN KUNNOSSAPITOSUUNNITELMA**  
Case – Meilahden sairaala-alue

Ylemmän ammattikorkeakoulututkinnon opinnäytetyö

Marika Suotula

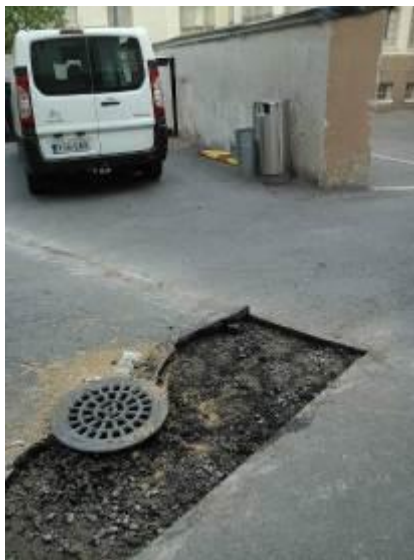
Kuva 9. Vaurioitunut päällyste poistettu korjattavalta alueelta. (Suotula, 2015).

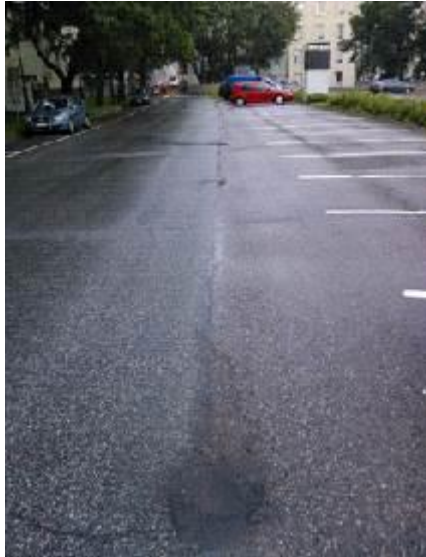
Kapeampia halkeamia ja pieniä reikiä (korjaushetkellä <10mm) on korjattu pääosin kannukaatosaumauksella. Kuvassa 10 tehtiin kannukaatosaumaus osittain tunnelin päällä sijaitsevalle päällysteelle. Tasaisin välein toistuvat reiät ovat peräisin pohjatutkimuksista, joiden jälkeen reikiä ei ole korjattu asianmukaisesti. Korjausmenetelmänä kannukaatosaumaus ei ole kovin kestävä, mutta sen hyvä puoli on ollut vähäinen haitta liikenteelle. Massasaumaus ja avarrussaumaus on koettu runsaan liikenteen takia hankalaksi toteuttaa. (Tiehallinto 2009, 10.)

Kuva 10. Kannukaatosaumaus vuonna 2015 palvelukeskuksen puoleisella ajoradalla (Suotula, 2015).

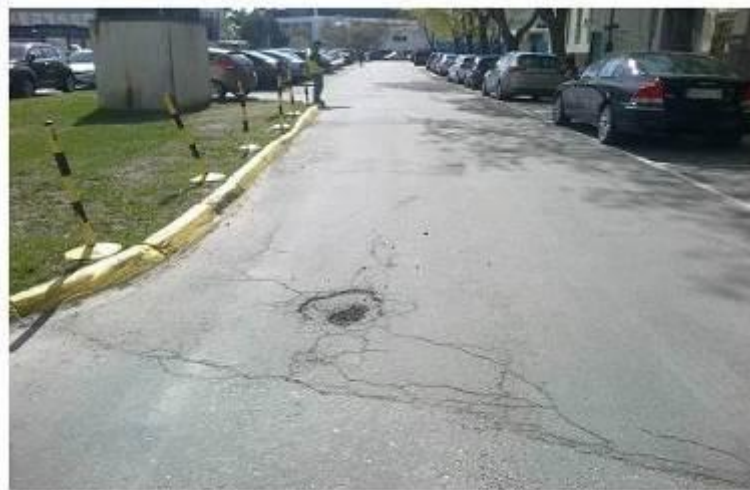
Kuva 57. Kuoppia, halkeamia ja alkavia verkkohalkeamia Palvelukeskuksen itäpuolella. (Pohjatekniikka Oy, 2014).

Otin lähempään tarkasteluun alueen D. Kuvassa 57 kyseinen reikä, halkeamat ja alkavat verkkohalkeamat sijoittuvat tunnelin päälle. Maata päällysteen ja tunnelin välillä on noin 22 cm. Samat ongelmat toistuvat koko alueella D. Kyseessä on Hallintorakennuksen ja Palvelukeskuksen välinen piha-alue, johon oli Tunnelin peruskorjauksen hankesuunnitelman mukaan ajoitettu peruskorjaus ja uusimistyöt vuodelle 2004. Hanketta ei ole toteutettu löytämiäni arkistotietojen perusteella. Alueen D ajoratoihin kohdistui runsaasti työmaaliikennettä vuoden 2014 jälkeen kun Stenbäckinkadun P2 liittymä suljettiin uuden lastensairaalan työmaan takia. Tästä syystä D alueen pihan kaduille kohdistui läpiajoliikenteen lisäksi naistenklinikan peruskorjaushankkeen työmaaliikenne.

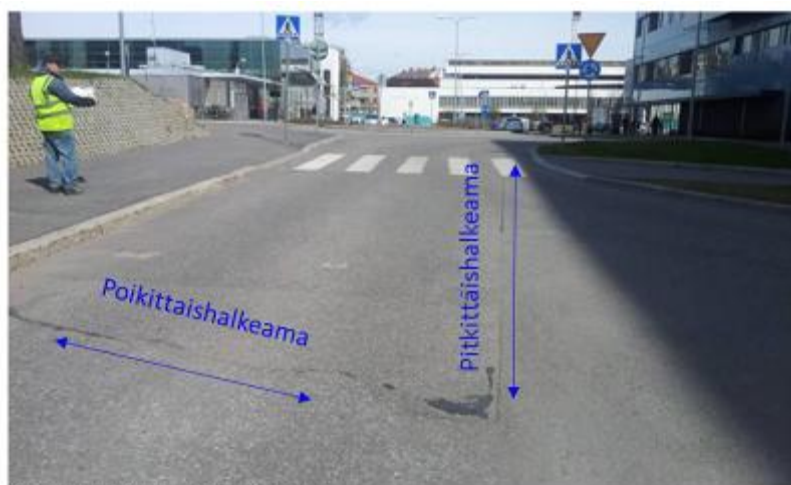
Kuvasta 65. näkee kuinka alueen B vanha päällysrakenne kohtaa uudemman päällysrakenteen molempien halkeamatyyppien kohdalla. Vanhempi katu on rakennettu vuonna 2007 ja uudempi kadun rakenne 2010. Halkeamien kohta on saumattu, mutta se ei ole kestänyt (kuva 63).

Kuva 65. Poikittais- ja pitkittäshalkeamat.

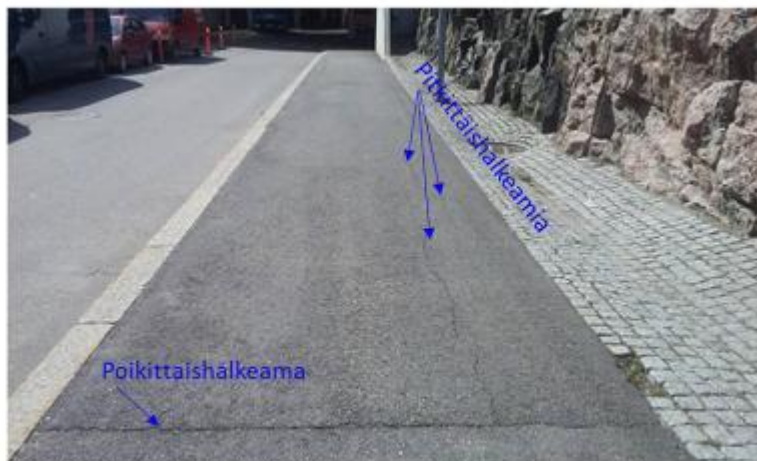
Aiheen rajauksesta poiketen kuva 64 on otettu jalkakäytävästä, joka johtaa päivystyksen sisäänkäynnille. Kyseinen katu on rakennettu kokonaan uusiksi Kolmiosairaalan ja Aulan rakennushankkeen yhteydessä. Rakennustyöt valmistuivat 2010 ja tämä jalkakäytävä oli 4 vuotta vanha inventointi hetkellä.

Kuva 64. Poikittais- ja Pitkittäishalkeamat.

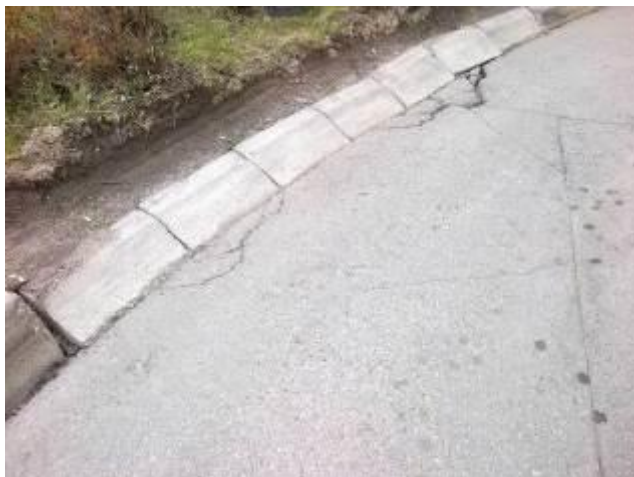
Kuvassa 73 on reunan murtumisen lisäksi myös reunakivet pois paikoiltaan.

Kuva 73. Rikkoutunut reuna ja reunakivi (Pohjatekniikka, Oy 2014).

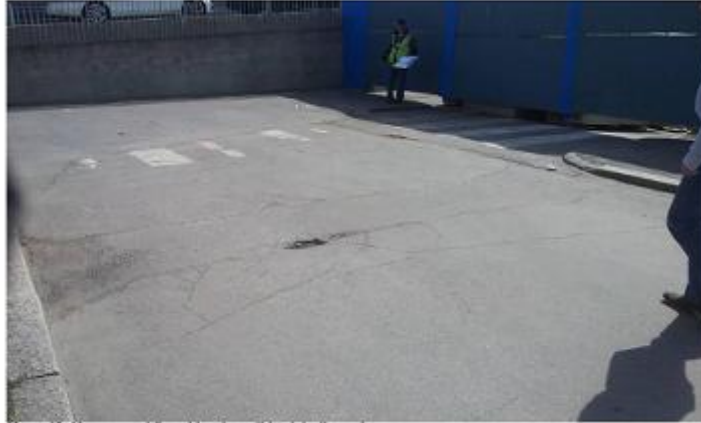
Sekalaiset vauriot vaativat melkein aina katurakenteeseen kohdistuvaa uusimista. Kuvassa 75 on rakennustyömaan vieressä sijaitseva katuosuus, jossa on suojatie. Kyseinen alue on ollut pitkään erilaisten työmaiden ”vierusaluetta” ja näin ollen sen korjaaminen on aina siirtynyt eteenpäin. Kyseinen katuosuus on erittäin ruuhkainen päiväaikaan ja tästä syystä vaativa kohta uusia. Kuvasta päätellen katu on avattu jossain vaiheessa eri kohdistusta ja kaivoantojen täyttöön ja tiivistykseen ei ole kiinnitetty riittävästi huomiota.

Kuva 42. Kuoppa sekä verkko- ja poikittaishalkeamia.

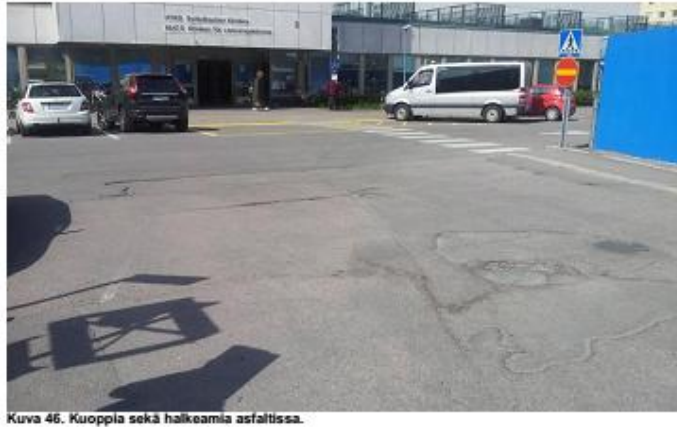
Syöpätautien klinikan piha-alueen katujen kuntoluokka on 4. Kuvassa 77 kuvattu päällyste on korjattu vuonna 2014. Korjausmenetelmänä oli AB paikkaus levittimellä, koska päällysteen asfalttikerroksien määrä vaihteli yhdestä kerroksesta 2 kerrokseen.

Kuva 46. Kuoppia sekä halkeamia asfaltissa.

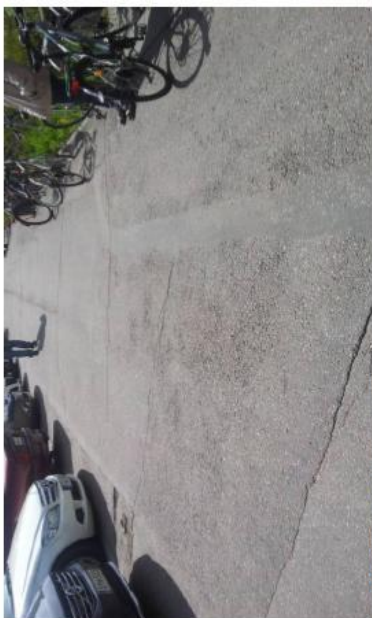
Kuva 35. Pitkittäis- ja poikittaishalkeamia.

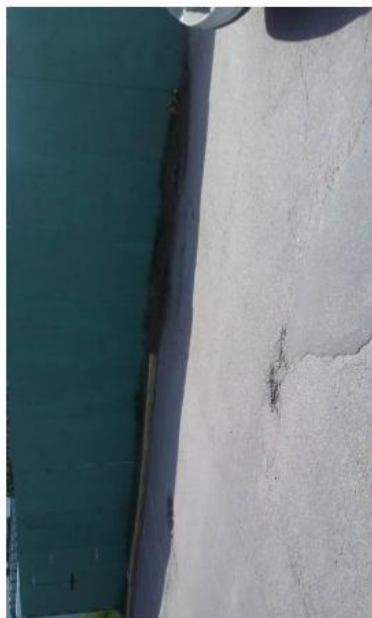
Kuva 36. Kuoppa sekä halkeamia.

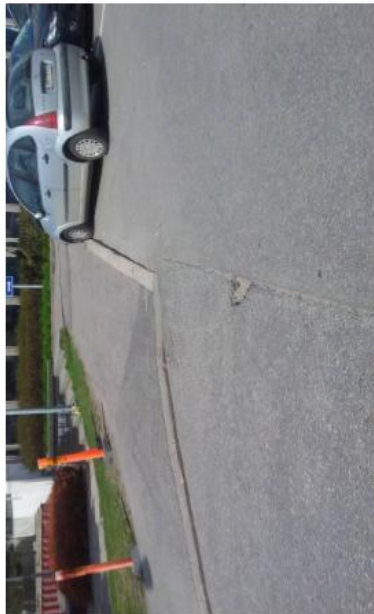
Kuva 41. Kuoppa asfaltissa sekä reunakivi uponnut.

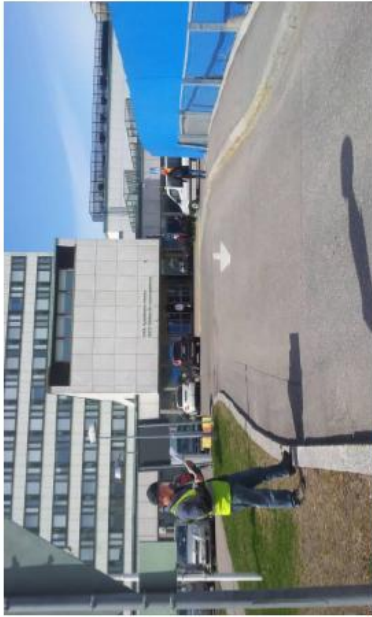
Kuva 46. Halkeamia asfaltissa.

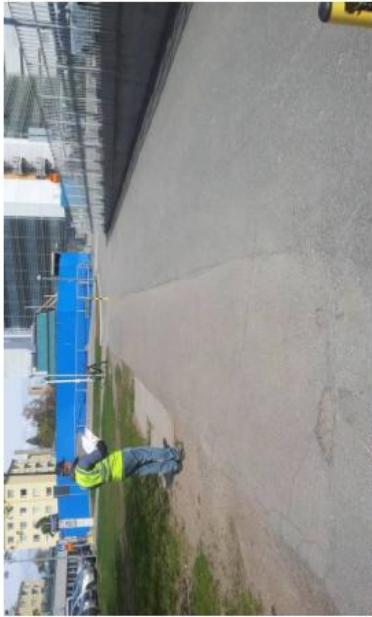
Kuva 43. Kuoppia sekä pölyttämälukka.

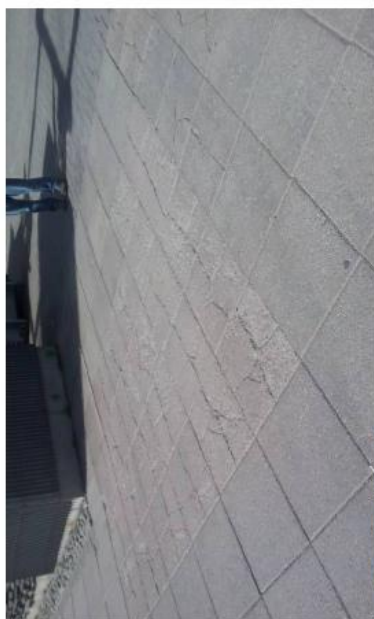
Kuva 57. Laatoitus rikkoutunut.

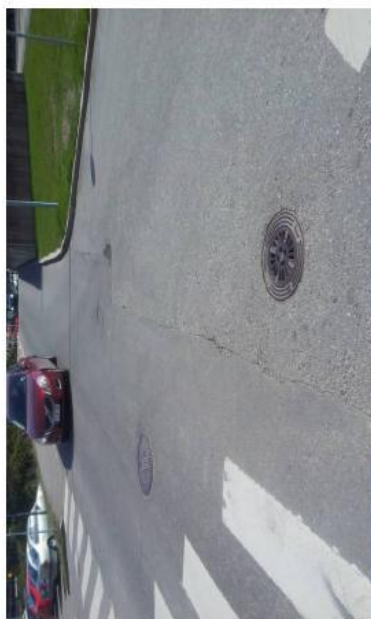
Kuva 58. Pitkittäishalkeama.

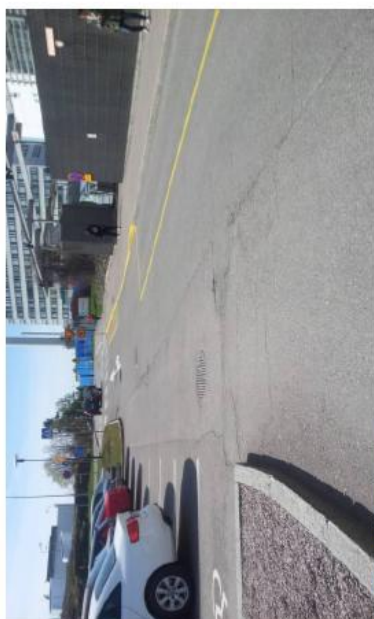
Kuva 55. Kuoppia ja halkeamia.

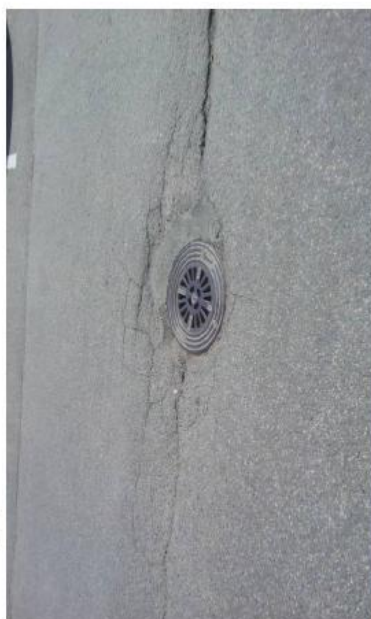
Kuva 56. Kaivo kuoppassa sekä halkeamia.

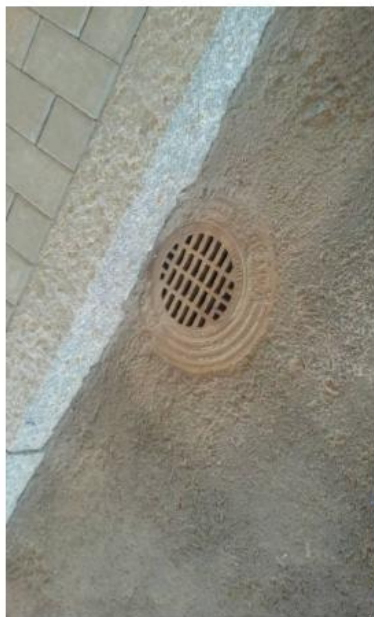
Kuva 61. Kalvo kuopassa.

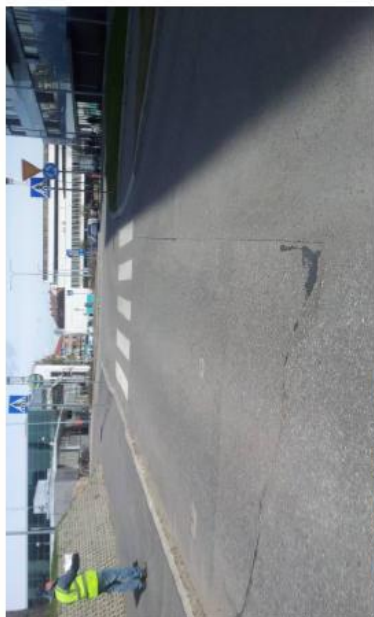
Kuva 65. Poikittais- ja pitkittäshalkeamat.

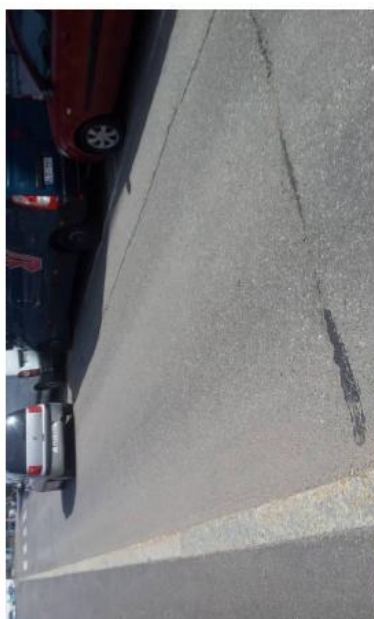
Kuva 63. Poikittais- ja pitkittäshalkeamat.

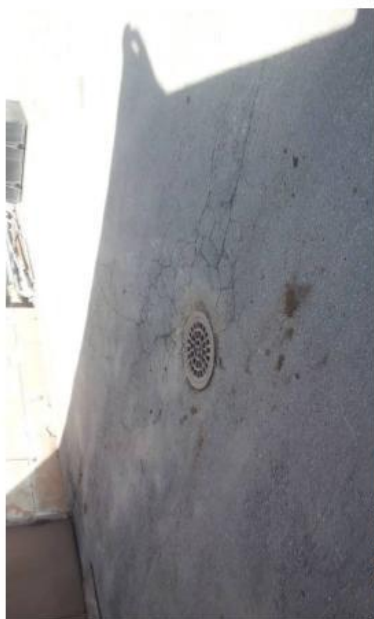
Kuva 89. Verkkohalkeama.

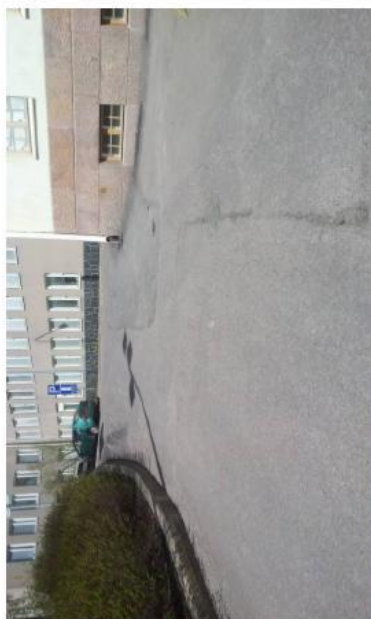
Kuva 90. Verkkohalkeama sekä kuoppia.

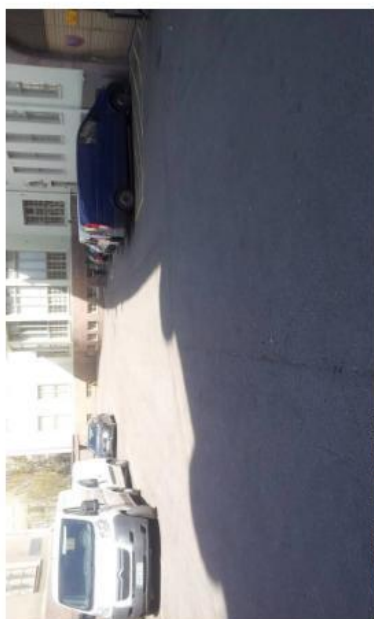
Kuva 87. Pitkittäis- ja poikittais halkeamat

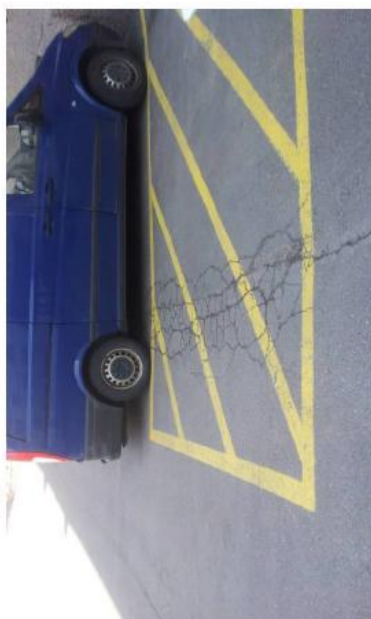
Kuva 88. Verkkohalkeama.

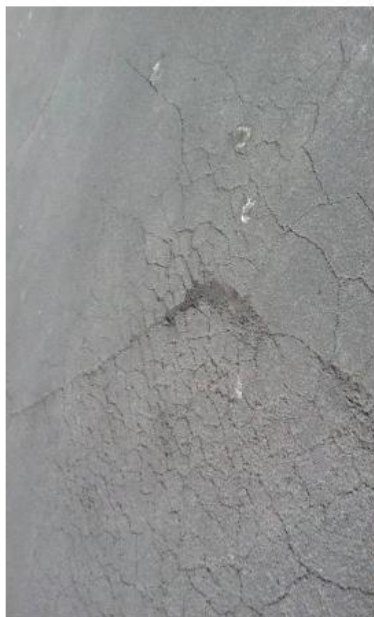
Kuva 93. Venkkohalkeama.

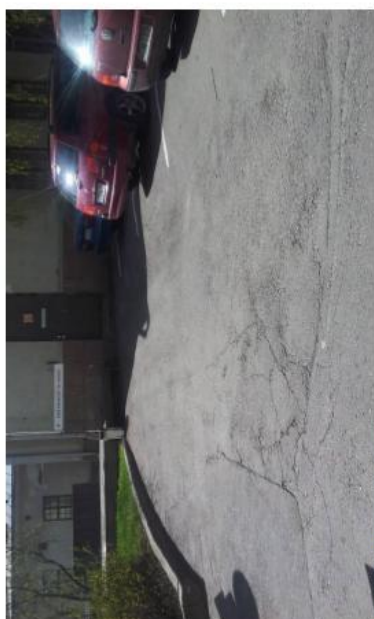
Kuva 91. Kuoppia sekä halkeamia.

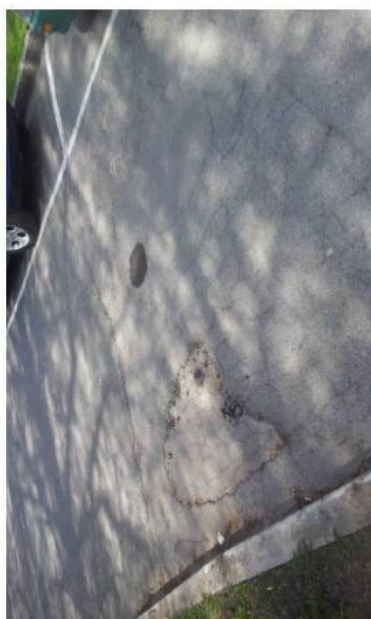
Kuva 92. Kuoppa sekä venkkohalkeama.

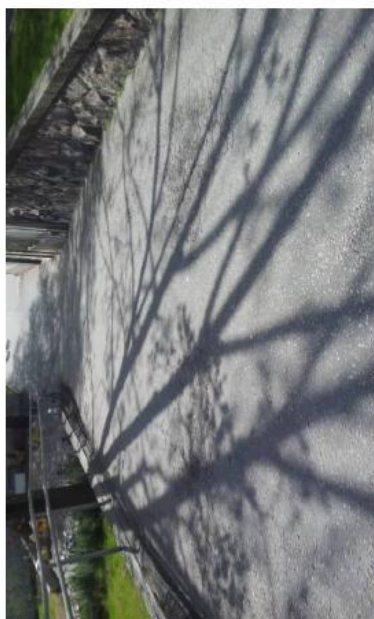
Kuva 105. Kuoppia sekä verkkohalkeamia.

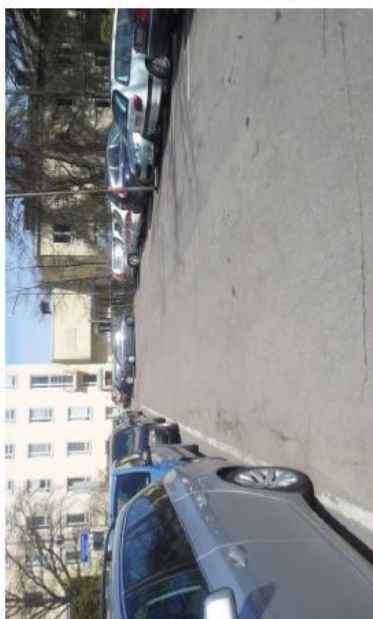
Kuva 106. Kuoppia sekä pitkittäis- ja poikittshalkeamia.

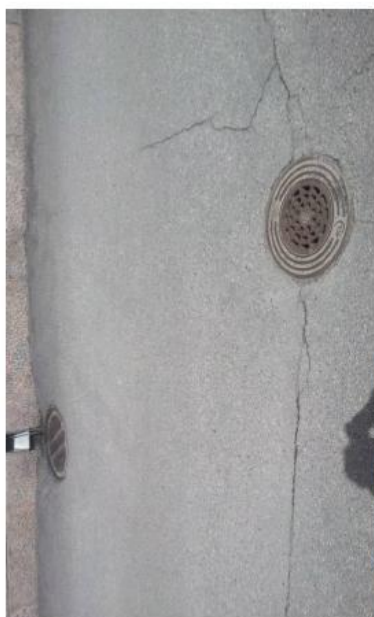
Kuva 103. Kaiivotuopissa sekä halkeamia.

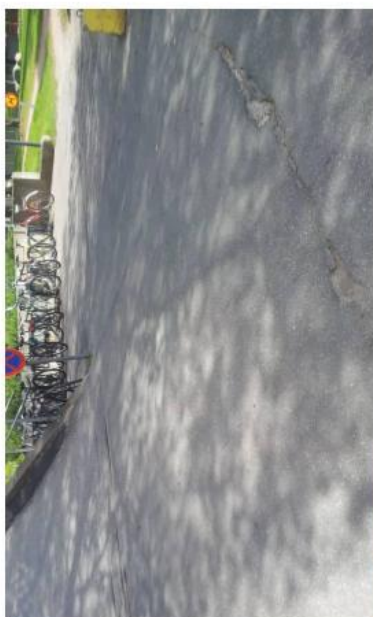
Kuva 104. Poikittaisia halkeamia.

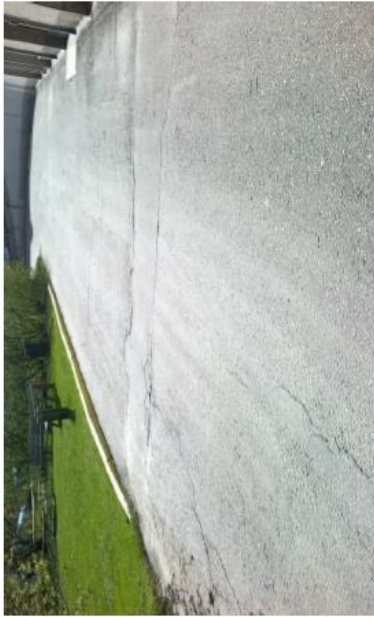
Kuva 109. Ajourat sekä halkeamia.

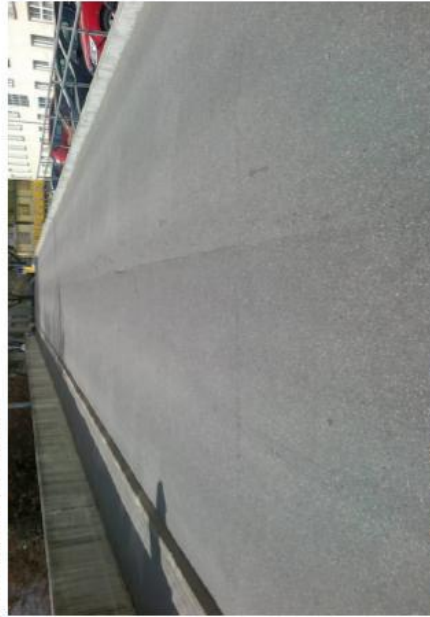
Kuva 110. Pitkittäis- ja poikittaisalkeamia.

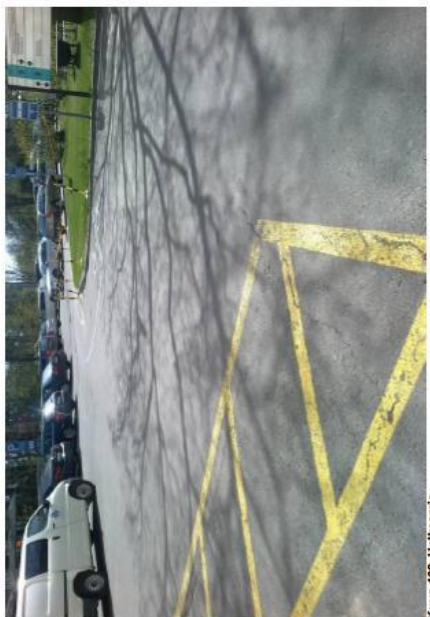
Kuva 108. Halkeamia.

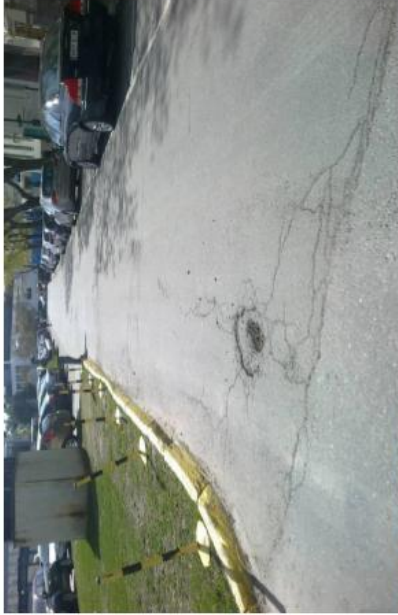
Kuva 113. Kuoppia sekä halkeamia.

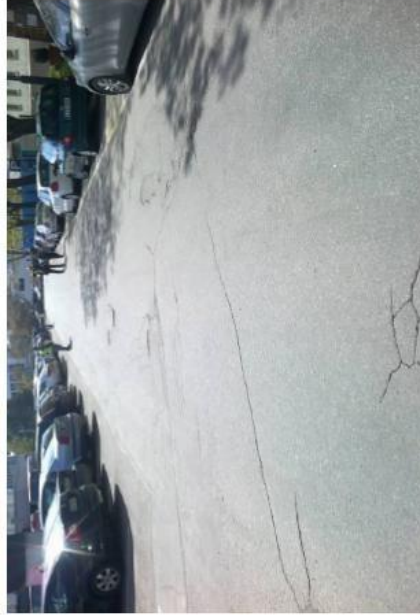
Kuva 114. Kuoppia sekä halkeamia.

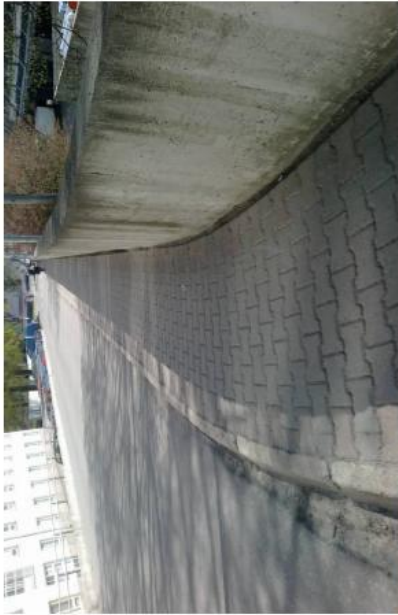
Kuva 111. Laatoitus kuopilla.

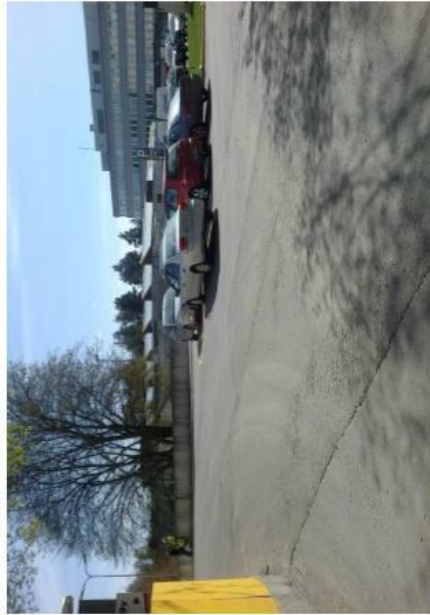
Kuva 112. Halkeamia.

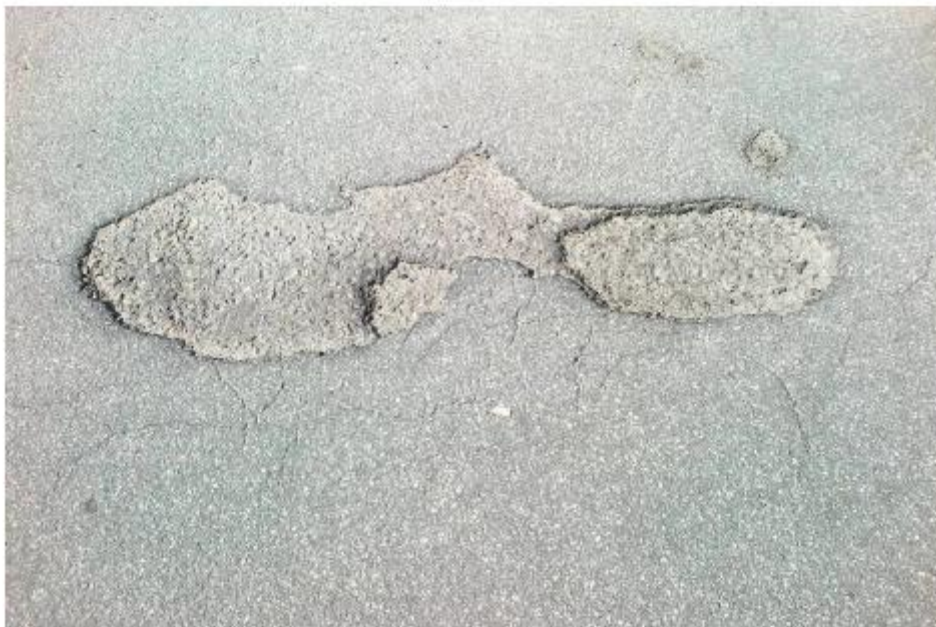
Kuva 115. Kuoppa.

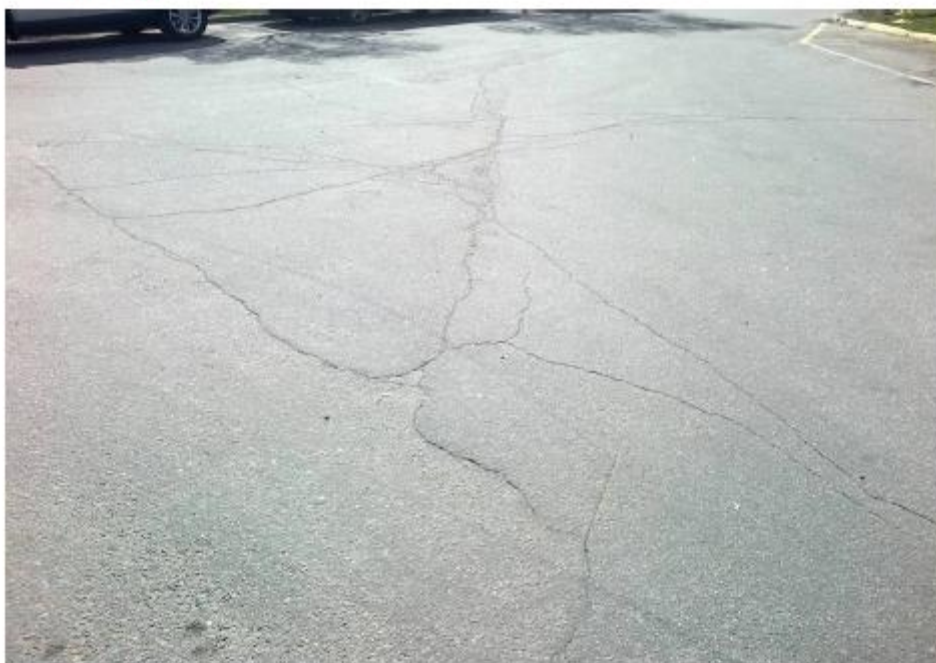
Kuva 116. Halkeamia sekä kuoppia.

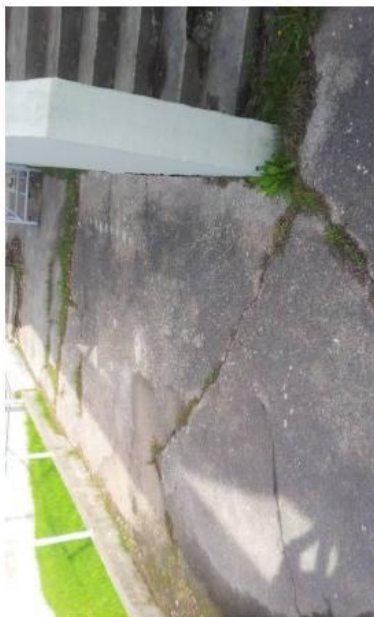
Kuva 162. Kokoontia sekä halkeamia.
