OMAKOTITALON KUNTOTUTKIMUS

Kuntoarvioraportti

Kaurantie 5, 61800 Kauhajoki

Kohde:	Asuinrakennus, Kaurantie 5, 61800 Kauhajoki
Tutkija:	Eetu Rahikka, rakennusinsinööriopiskelija
Tutkimuksen tavoite:	Selvittää rakennuksessa olevan kaksoisbetonilaatan kunto.
Tutkimus:	Kuntotutkimus suoritettiin 25.3.2017. Tutkimuksen kohteena on kuntoarviossa paljastunut kaksoisbetonilaatta. Tutkimus suoritetaan mittaamalla laattojen välinen eristeen suhteellinen kosteus.
Sää	Puolipilvistä, lämpötila +4 °C RH 67%
Sisäilma:	Lämpötila +19 °C RH 44%

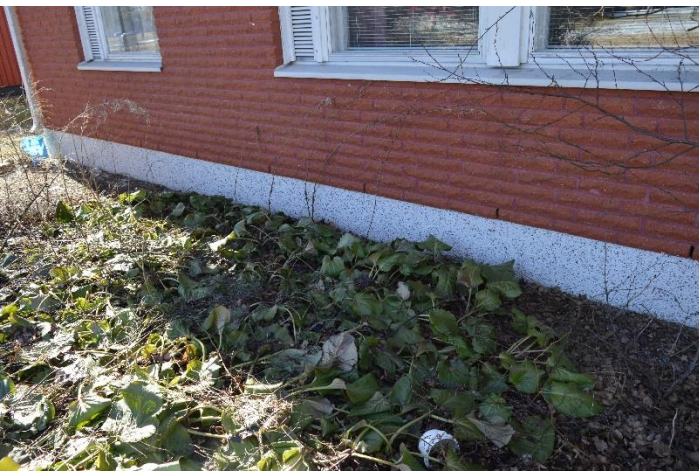
Kuva 2. Tiiliverhouksen tuuletus.

Tiiliverhouksen tuuletus kunnossa. Istutuksia liian lähellä seinää, istutusten tulisi olla vähintään yhden metrin päässä seinästä.

- Rakennuksen lähellä olevat puut, pensaat ja istutukset tulee poistaa.
- Autotalliin johtava liuska tulisi uusia
- Sokkelin pinnoite vauriot tulee korjata
- Ikkunanpielien maalausta suositellaan

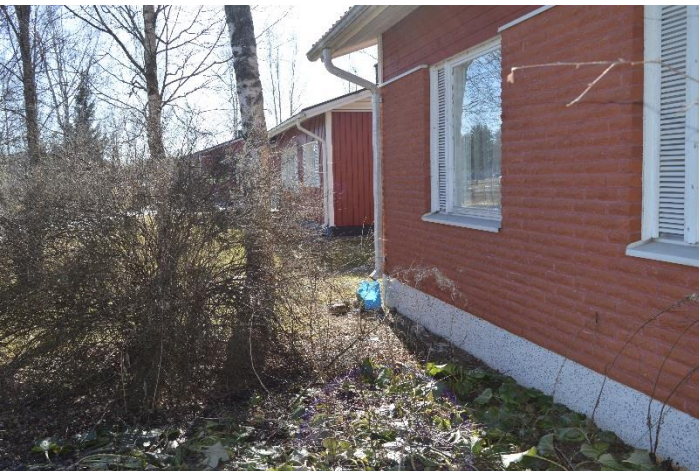
Kuva 3. Puustoa ja pensaikkoa liian lähellä ulkoseinää.

Pensaiden tulisi olla vähintään kolmen metrin ja puiden vähintään viiden metrin etäisyydellä rakennuksen ulkoseinästä.

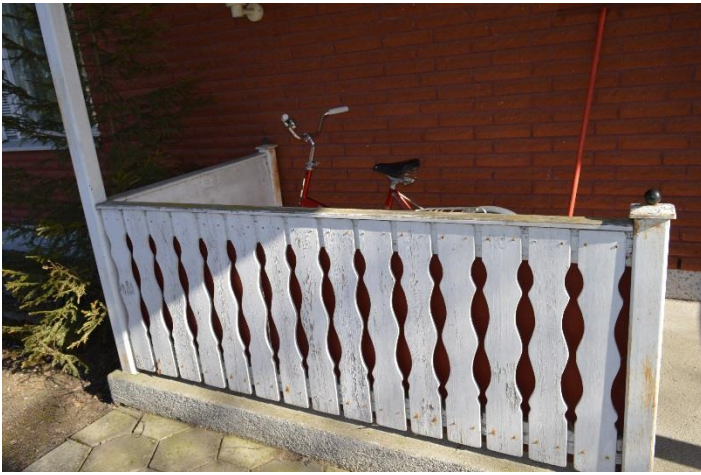
Kuva 4. Terassin kaide

Terassin kaiteen puuosissa maalin hilseilyä, metalli osissa vähäisiä määriä ruostetta.

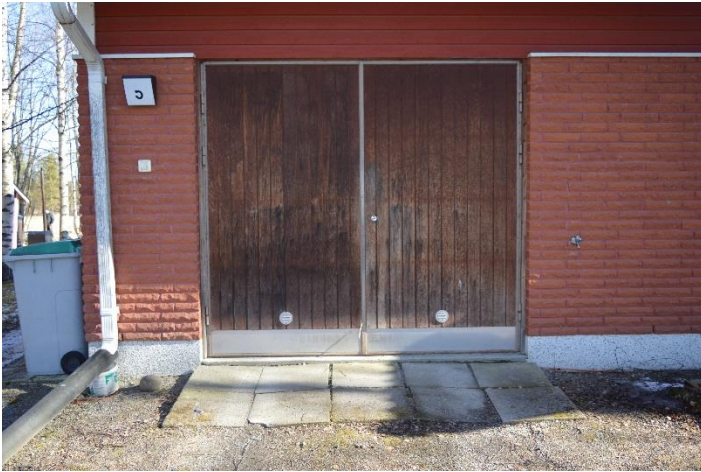
Kuva 5. Autotallin ovi

Autotallin oven puuosat kuluneet. Talliin johtava liuska kulunut käytössä.

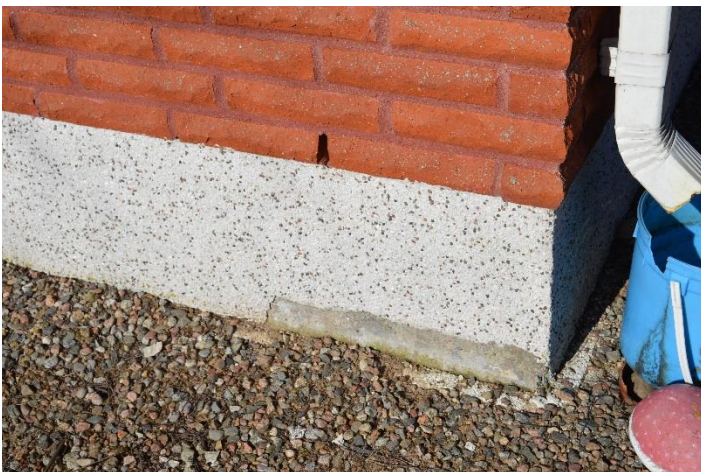
Kuva 6. Sokkelin rappaus paikoitellen hilseilyt.

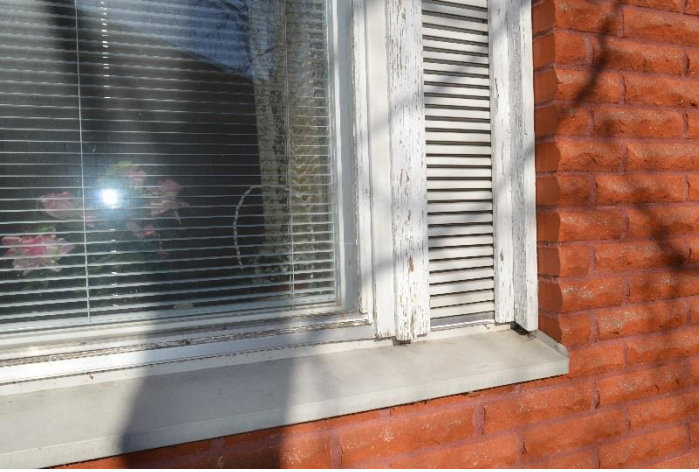
Kuva 7. Ikkunan pielissä maalin hilseilyä, varsinkin talon eteläpäädyssä. Ikkunapellitykset tiiviit.

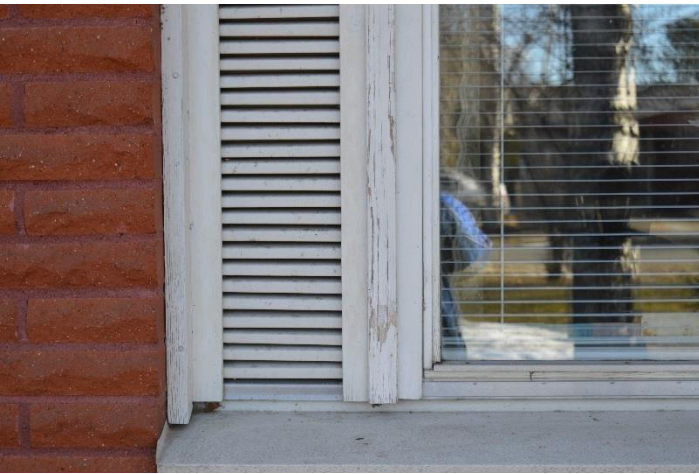
Kuva 8. Ikkunan pielissä maalin hilseilyä.

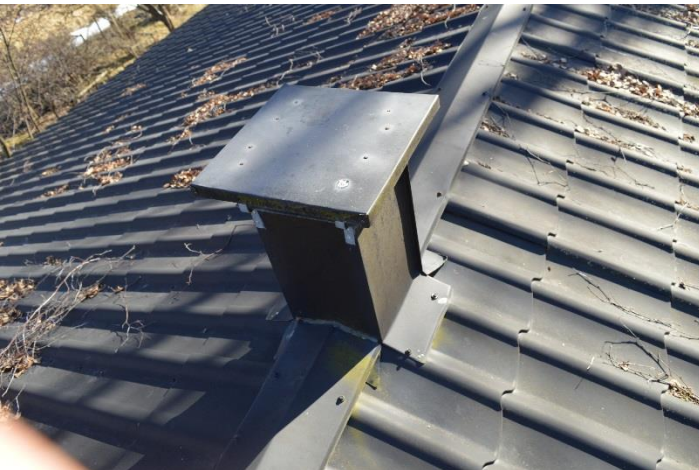
Kuva 9. Vesikaton yleiskunto hyvä. Katon läpiviennit tiiviit.

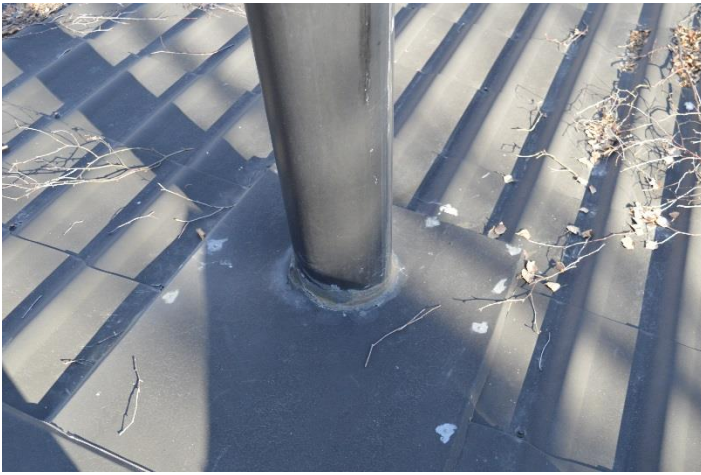
Kuva 10. Läpivienti vesikatolla tiivis.

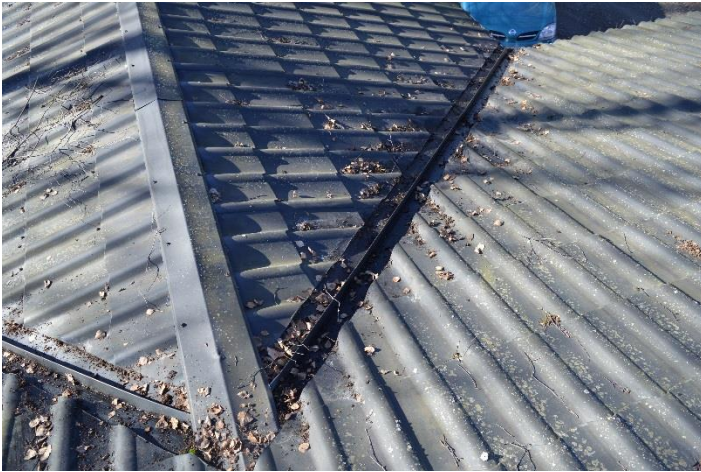
Kuva 11. Vesikaton jiiri silmämääräisesti hyvässä kunnossa.

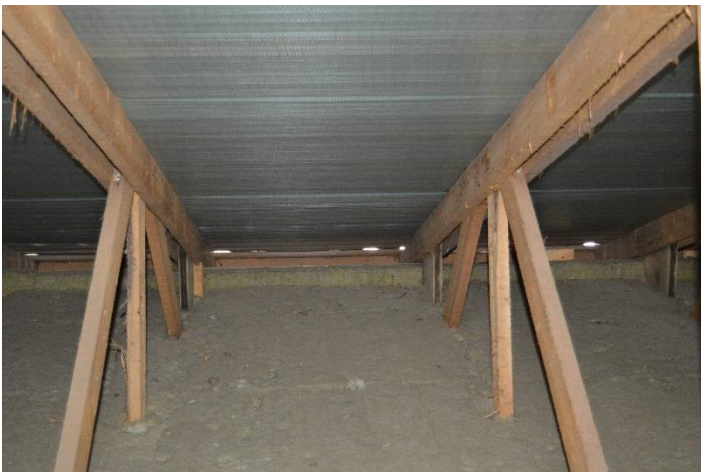
Kuva 12. Yläpohjan tuuletus kunnossa. Aluskate ehjä ja tiukalla.

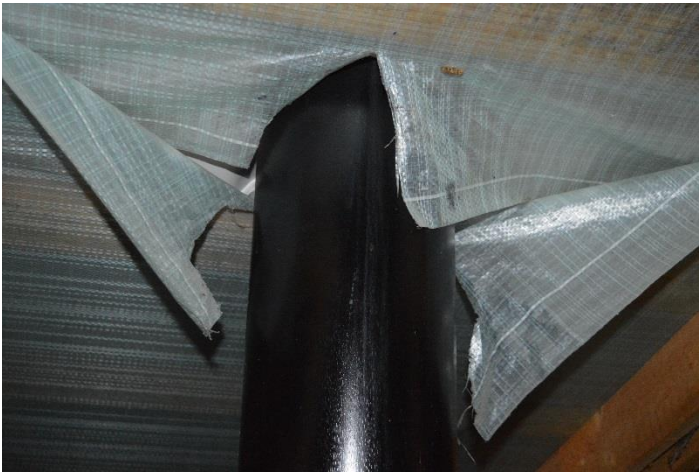
Kuva 13. Piipun läpivientä ei ole tiivistetty.

- Piipun läpivienti aluskatteen läpi tiivistettävä.
- Pesuhuoneeseen suositellaan tarkempia tutkimuksia vedeneristyksen puutteen vuoksi, vaikka tarkastuksessa ei havaittu kohonneita pintakosteusarvoja vain lisätutkimuksilla voidaan varmistua rakenteen todellisesta kunnosta.
- Alapohjan kaksoisbetonilaataan suositellaan lisätutkimuksia rakenteen kunnan varmistamiseksi.

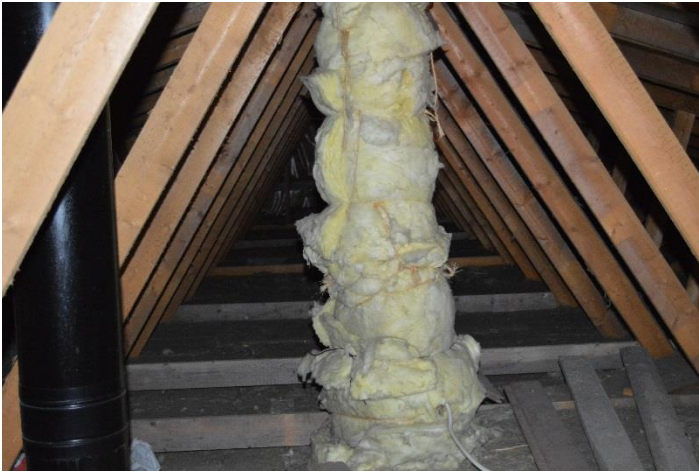
Kuva 14. Ilmastointiputken eristys kyseenalainen.

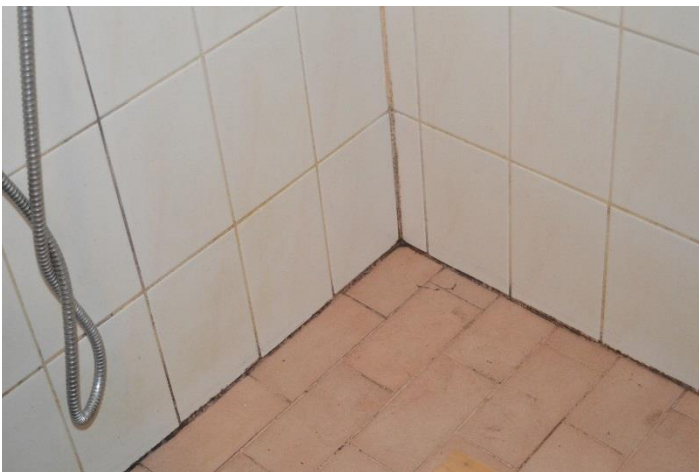
Kuva 15. Silikonisaumat tummuneet suihkunurkkauksessa.

Kylpyhuoneeseen suoritettiin pintakosteusmittaus, jossa ei ilmennyt kohonneita kosteusarvoja.

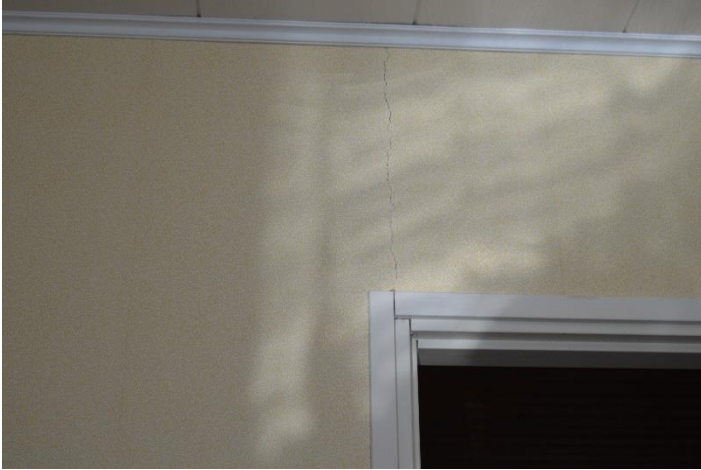
Kuva 16. Tapetti paikoin repeytynyt levysaumojen kohdalta.

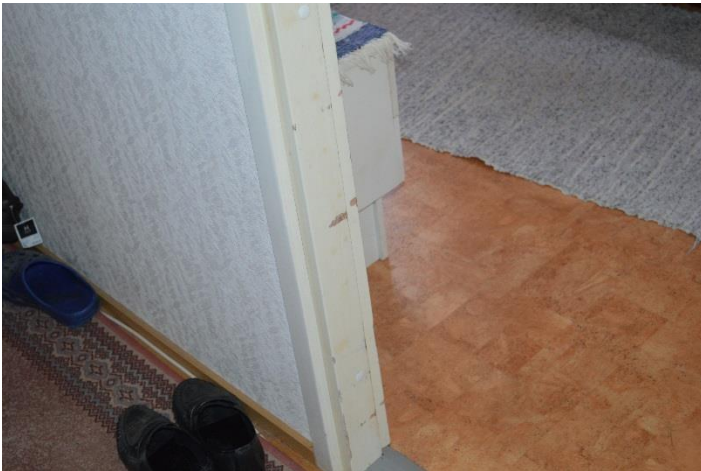
Kuva 17. Väliovien ovenkarmeissa kulumisen jälkiä.

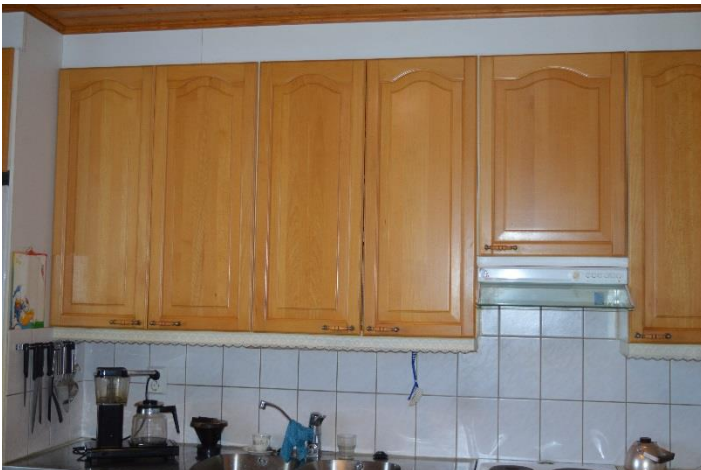
Kuva 18. Keittiön yleiskunto hyvä. Astianpesukoneen uusimisen yhteydessä keittiöön on asennettu astianpesukoneen turvakaukalo.

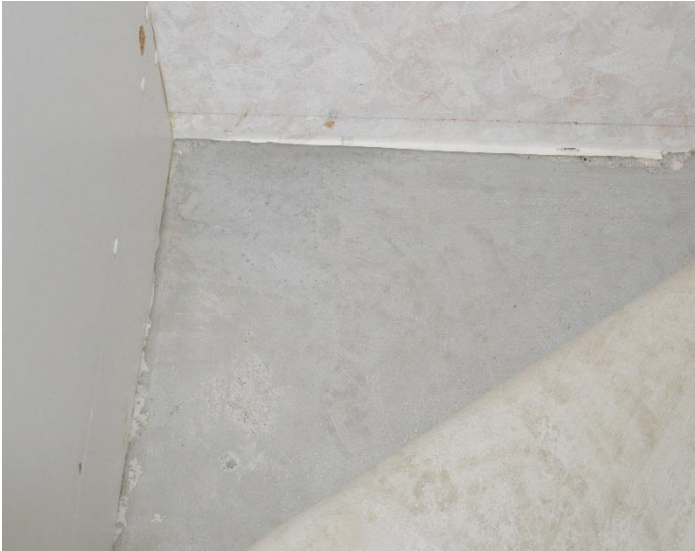
- Laattojen välinen eriste todettiin piirustuksista ja rakentajien haastattelussa styroksiksi.
- Pintalaatan läpi porattiin reikä, josta mitattiin laattojen välisen eristetilan suhteellinen kosteus. Eristetilan RH oli 58 % ja lämpötila oli 14,1 °C.
- Pintalaatasta otettiin pintakosteusmittauksia, joissa ei havaittu kohonneita kosteusarvoja.
- Väliseinien alasidepuut lähtevät pintalaatan päältä, tämä ei aiheuta kosteusrasitusta väliseinien puurakenteille.
- Väliseinän alasidepuusta otettiin tarkastava mittaustulos painoprosentteina:
 - 10 p-%

- Alasidepuusta mitattu kosteuspitoisuus ei poikkea normaalista. Puurakenteet alkavat homehtua mikäli puun kosteus pysyy pitkiä aikoja yli 20 p-% ja ilman suhteellinen kosteus eli RH yli 70 %.
- Tutkimuksen aikana ei havaittu tunkkaisia tai epätavallisia hajuja.

- Eristetilassa ei havaittu liiallista kosteutta.
- Pintalaatassa ei havaittu kohonneita pintakosteusarvoja.
- Väliseinärakenteet lähtevät pintalaatan päältä, joten rakenteet eivät altistu maakosteudelle.
- Jos laattojen välisen eristeen mikrobipitoisuus halutaan selvittää, tulee niistä ottaa mikrobinäytteet.
- Tutkimuksessa ei esiintynyt rakenteiden vaurioitumista, joten välittömiin korjaustoimenpiteisiin ei ole tarvetta ryhtyä.

Kuva 1. Huoneen nurkka johon on porattu kooreikä. Listat ja muovimatto on irroitettu.
