V i l l a H o n k a s y r j ä n r e n e s s a n s s i
huvilan korjausrakennussuunnitelma

Opinnäytetyö 2017

Villa Honkasyrjän renessanssi,
huvilan korjausrakennussuunnitelma

21.5.2017

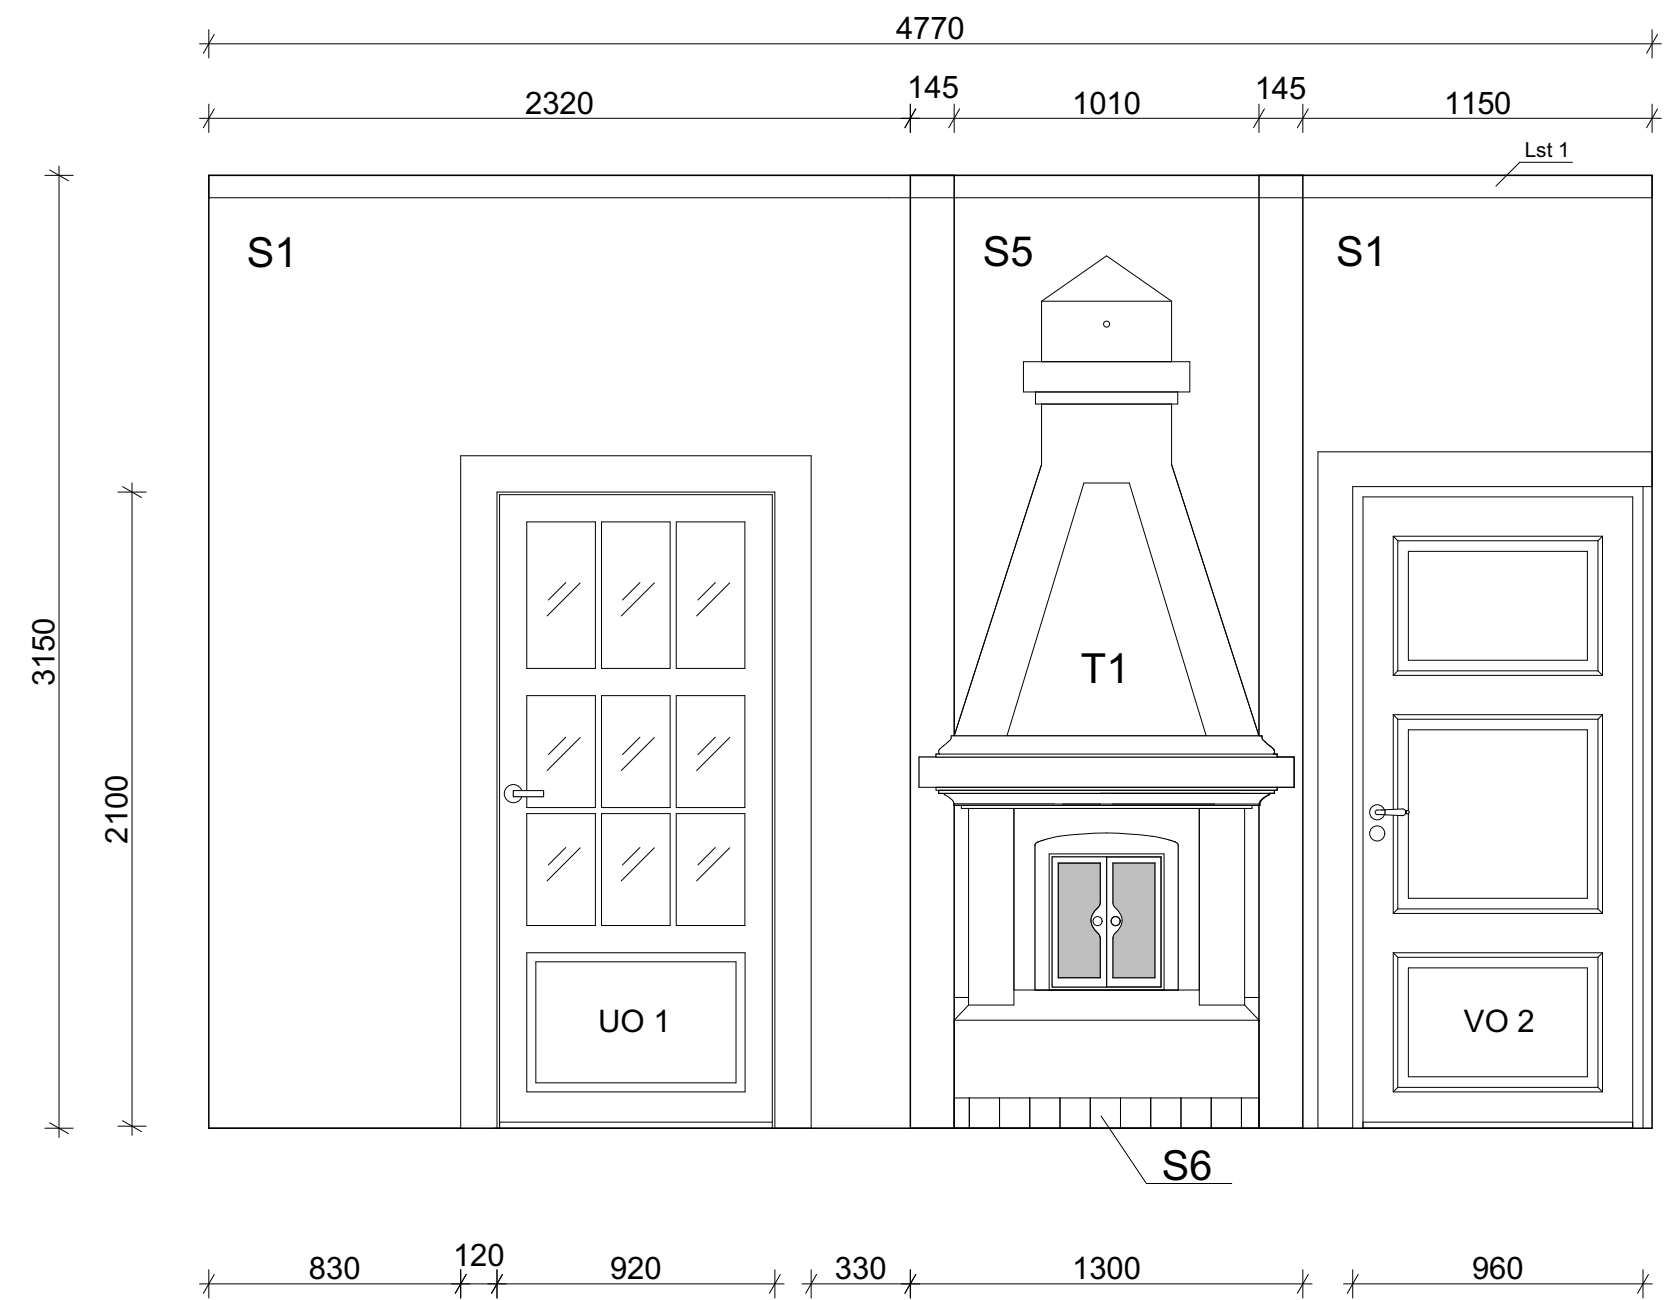
PROJEKTIO C

Huomioita
Kattolista, Lst 1, valkoinen
Jalkalistat puuttuvat

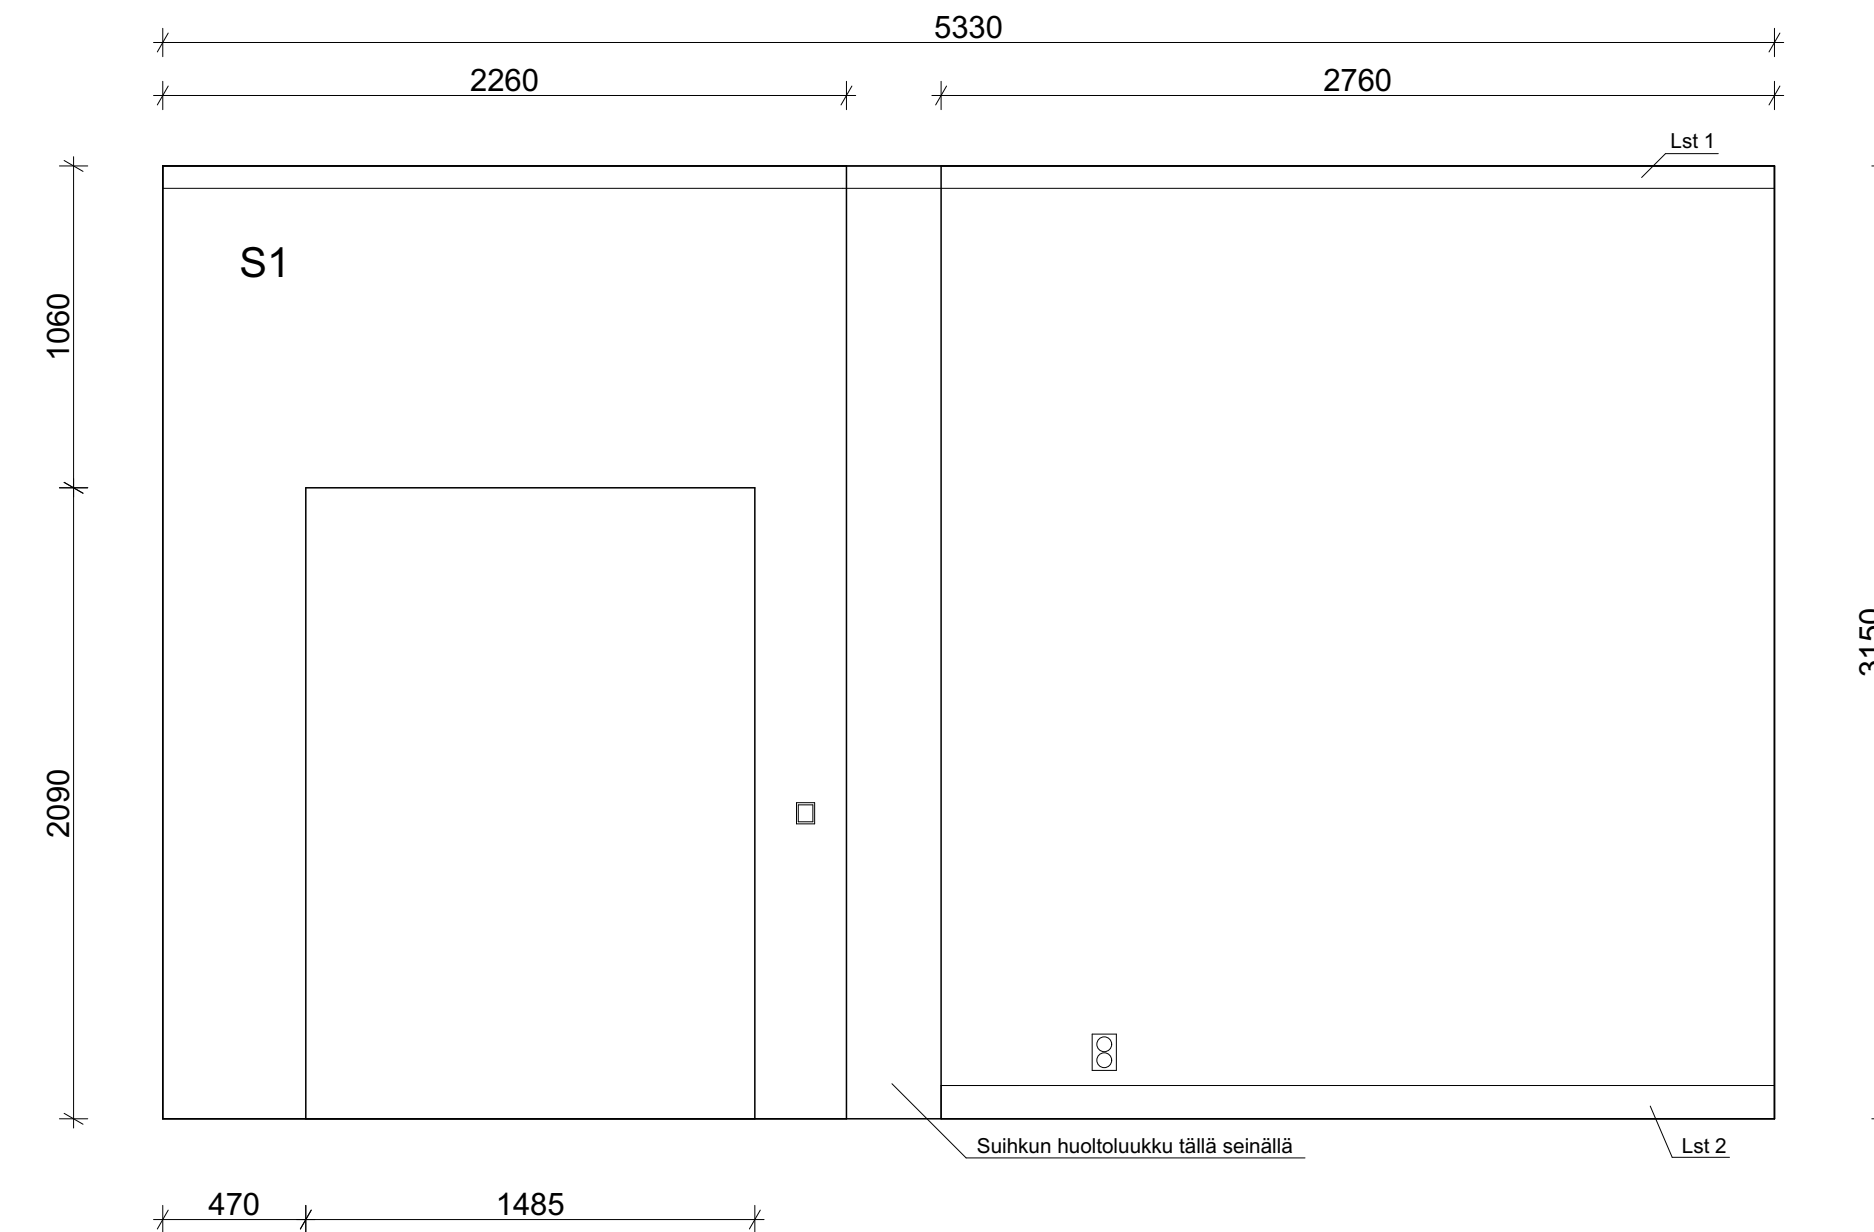
PROJEKTIO D

Huomioita
Jalkalista, Lst 2, punainen, osa listoista puuttuu
Kattolista, Lst 1, valkoinen

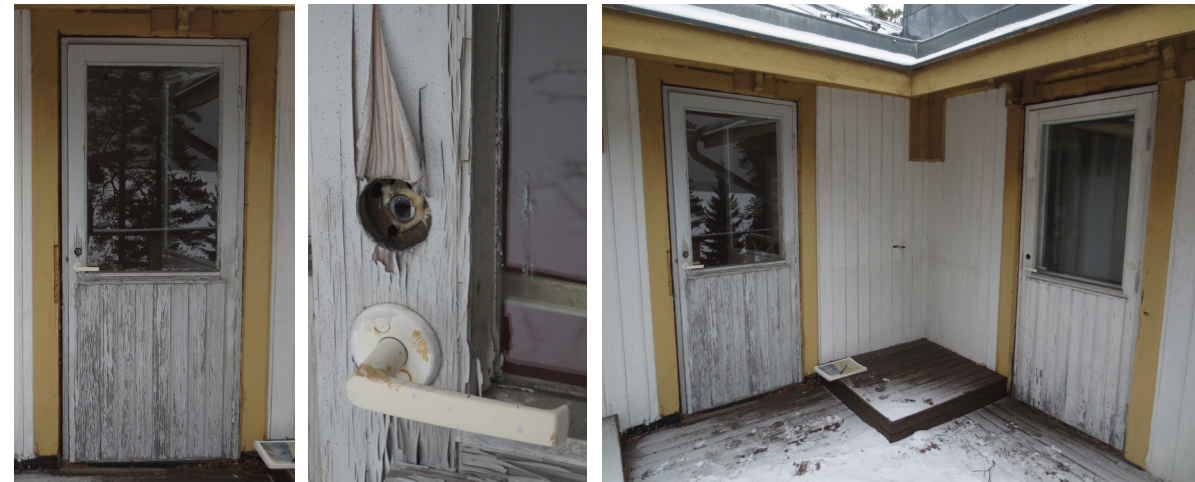
Sään vaikutuksesta oven maalipinta on erittäin huonossa kunnossa ja vaatii kunnostamista.

Ulko-oven maalipinta on erittäin huonossa kunnossa.

Kosteus pääsee maalipinnan alle ja edesauttaa maalin irtoamista.

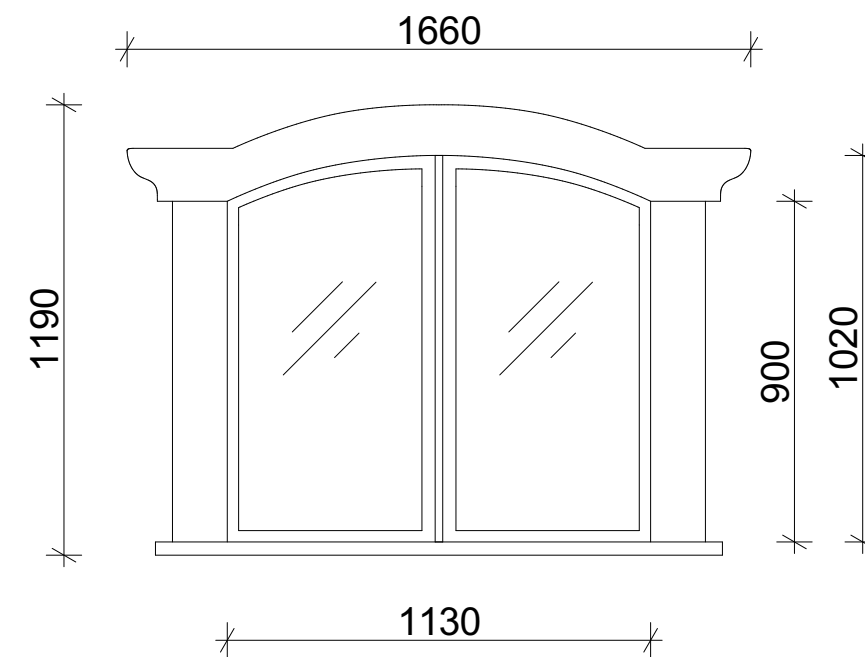
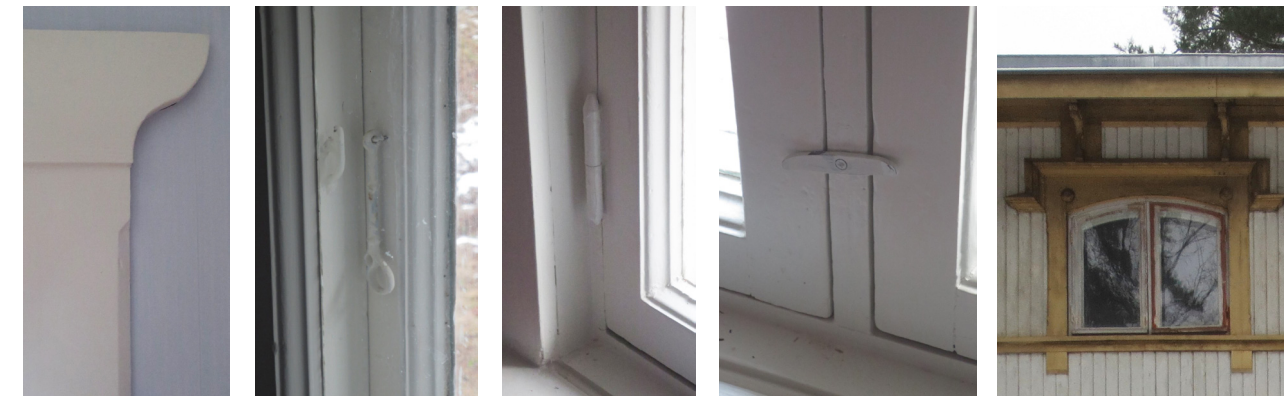
Ikkunan saranat ja kääntösälvat ovat erilaiset kuin ikkunassa 9, mutta myrskyhaka on saman kaltainen kuin portaiden päällä olevassa ikkunassa 9. Vastaavia hakoja on valmistettu 1800-luvun lopulta 1900-luvun alkupuolelle.

Vuorilistat on koristeltu. Myrskyhaka 1900-luvun alusta. Nostosarana on todennäköisesti alkuperäinen. Kääntösälpä. Ulkopuitteissa on punaista ja valkoista maalia.
