Opinnäytetyö (AMK)

Kone- ja tuotantotekniikka

KORROOSION ESTO LAIVAN IKKUNAPESULAITTEEN KULKUKISKOSSA

CORROSION PREVENTING IN SHIP'S WINDOW WASHING UNIT'S RAIL

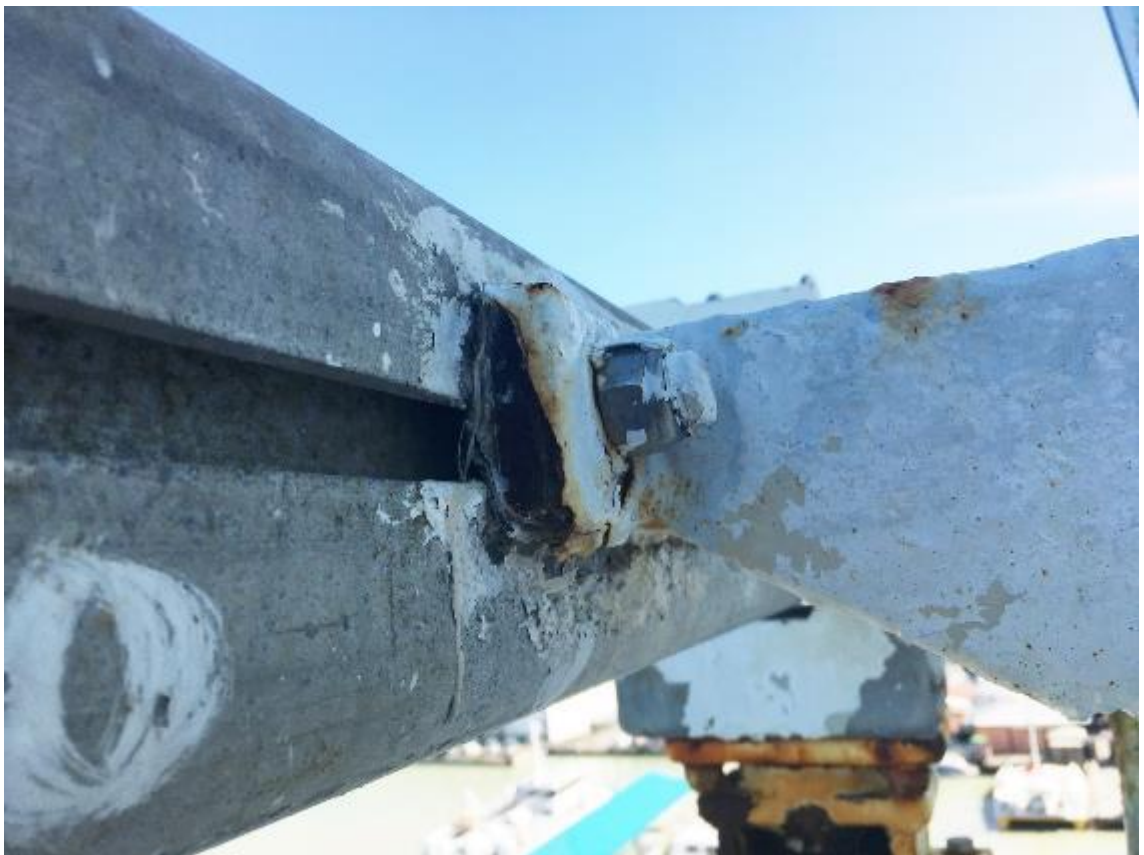
Tässä opinnäytetyössä keskitytään kulkukiskotyyppiin, jossa kulkukisko on tehty alumiiniprofiilista. Kiskotyypin ongelmana on ollut voimakas korroosio sekä kulkukiskossa että kannakkeissa, ja se johtaa kiinnityskohtien syöpymiseen käyttökelvottomiksi pahimmillaan estäen pesurivaunun käytön. Kuvassa 5.1 näkyvät selvästi korroosion aiheuttamat vauriot kulkukiskon kannattimessa.

Kuva 5.1 Korroosion vaikutukset kulkukiskon kannattimessa.

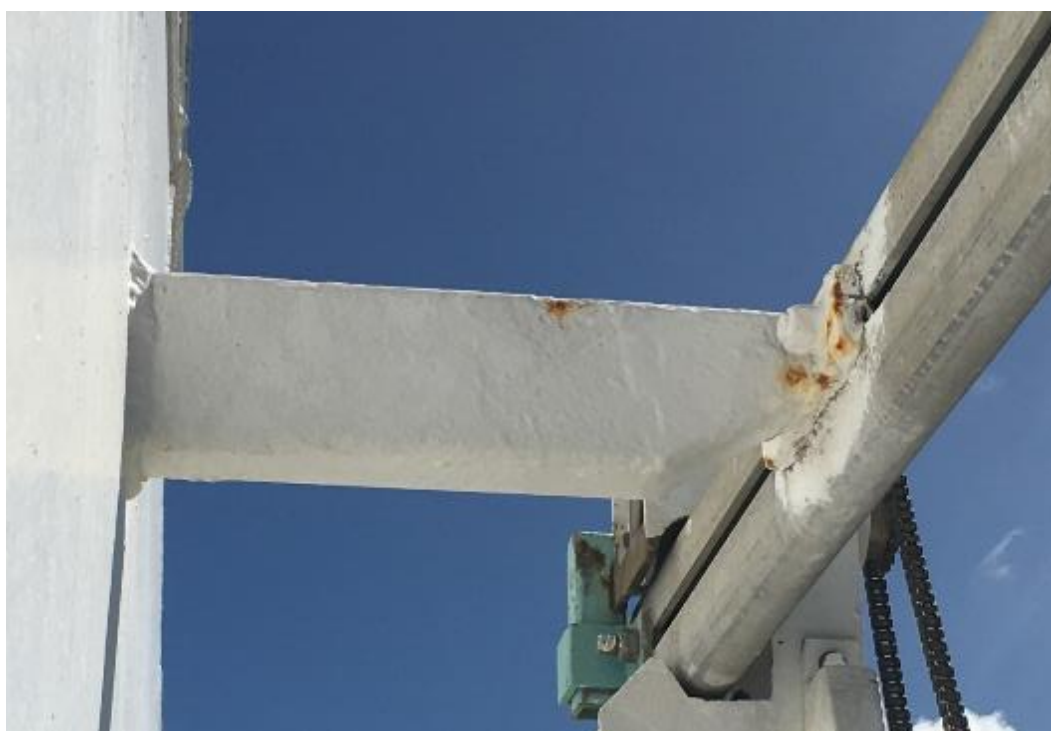
Kannakkeet on valmistettu teräksestä, ja ne on kiinnitetty laivan kylkeen hitsaamalla. Ongelmia kannakkeissa on tuottanut pääasiassa galvaaninen korroosio ja rakokorroosio. Kuvassa 6.1 on nähtävissä korroosion aiheuttamia ruostepisteitä. Kuvasta voidaan myös havaita, että kannakkeita on maalattu, todennäköisesti useita kertoja, korroosion hallitsemiseksi.

Kuva 6.1 Kiskon kannattimen korroosio.

Kannakkeiden päät ovat paikoin syöpyneet voimakkaasti. Näissä kohdissa kannakkeeseen vaikuttavat voimakkaimmin luultavimmin galvaaninen korrosio ja rakokorrosio. Vaikka kulkukisko ja kannake on eristetty toisistaan konstruktiivisesti, on todennäköistä, että tämä eristys on ajan saatossa pettänyt ainakin joistakin kannakkeista. Galvaanisen parin muodostumiseen riittää metallien välisen sähkönjohtavuuden syntyminen muuallakin kuin korrosiokohdan välittömässä läheisyydessä, joten myös etäämmällä rikkoutunut eristys voi vaikuttaa galvaanisen parin syntyyn tietyssä pisteessä.

Kulkukiskon ja kannakkeen välissä oleva tiiviste ei puristu koko alaltaan pintojen väliin, vaan kulkukiskossa olevan uran kodalta kontakti on ainoastaan kannakkeen puolella. Näin asennettuna kannakkeen ja tiivisteiden väli ei ole täysin tiivis, vaan muodostaa taskun, johon kosteus ja merivesi pääsevät tunkeutumaan. Ilmassa olevan kosteuden ja suolan toimiessa loistavana elektrolyytinä voimakas korrosioympäristö on valmis. Myös ruuviliitoksien väleihin ja niissä käytettyjen eristeholkkien rakoihin syntyy helposti rakokorrosiolle otollisia paikkoja.

Vaikka kannakkeet onkin maalattu ennen asennusta, saattaa asennusvaiheessa tulla helposti pieniä naarmuja maalipintaan. Nämä naarmut laajanevat ajan myötä korroosion vaikutuksesta ja korrosio reaktio voimistuu entisestään.

Käytettäessä nykyistä kiskojärjestelmää, olisi ensiarvoisen tärkeää huolehtia siitä, että teräksisten osien maalaus on tarpeeksi vahva, eikä siihen ole päässyt syntymään naarmuja tai muita vaurioita. Liitoksia tehdessä polyeteenisten eristeiden rikkoutumista tulisi varoa, jottei liian suurella voimalla kiristetty pultti murra eristeholkkia. Jos eristeholkki pääsee murtumaan, se saattaa vaarantaa galvaanisen erotuksen ja päästää vettä liitoksen sisään, jolloin rakokorroosio mahdollistuu.

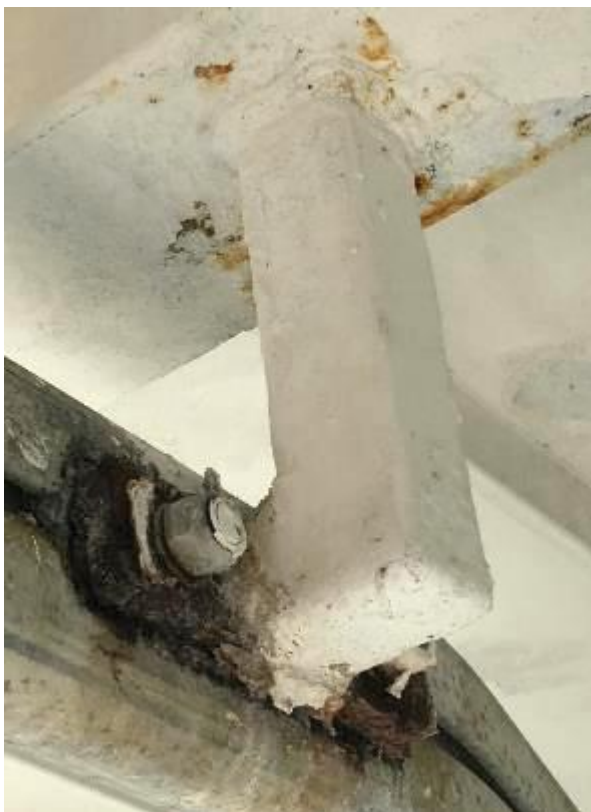
Pahimmillaan kannakkeiden korroosio on kuitenkin ollut niin voimakasta, ettei kannakkeiden lujuus enää vastaa suunniteltua. Kuvassa 6.2 voidaan havaita kannakkeesta syöpyneen materiaalia niin, ettei sen enää voida olettaa täyttävän alkuperäisiä rakennevaatimuksia.

Kuva 6.2 Syöpynyt kannake.

Kulkukisko ei nykyisessä kunnossaan mahdollista sen täysimääräistä käyttöä. Toimivuuden ja turvallisuuden takaamiseksi, kiinnityskohdissa olevat korrosoituneet osat pitäisi vaihtaa uusiin.

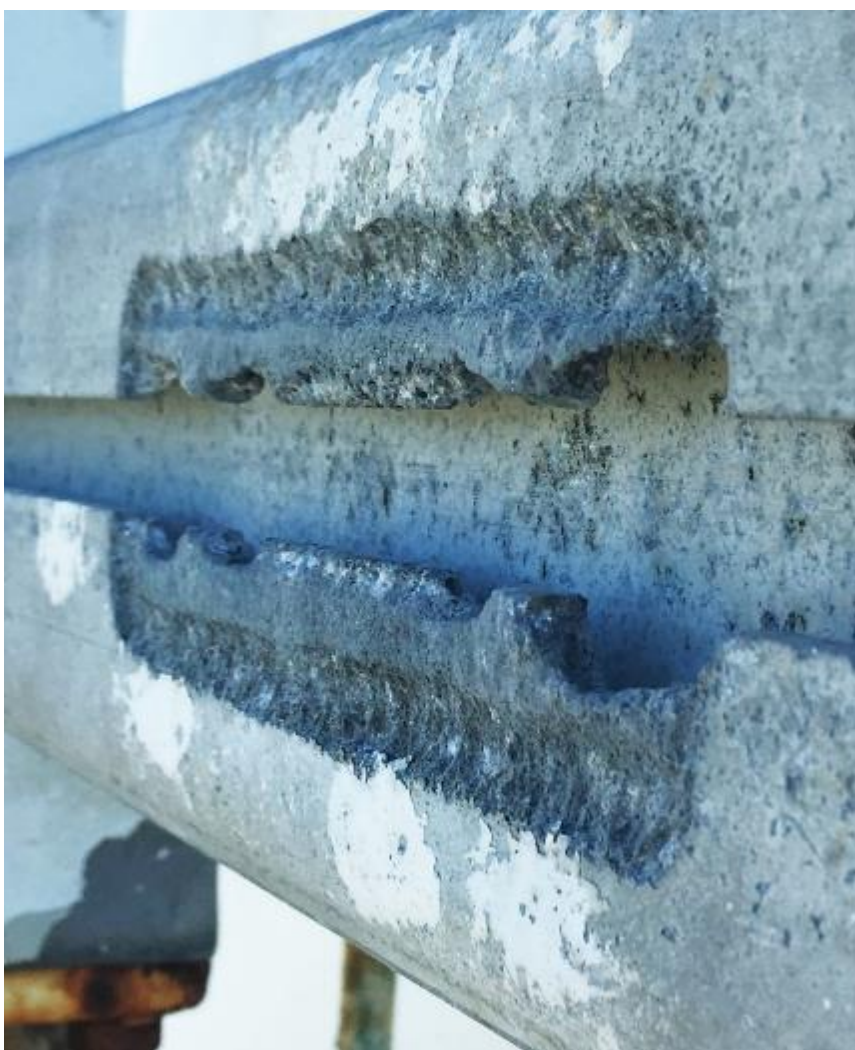
Laivan kylkeen kulkukisko on kiinnitetty kuten edellä esitetty (Kuva 5.2 ja Kuva 6.1). Osissa kiinnityskohdissa korroosio on ollut niin voimakasta, että kisko on jouduttu kääntämään korroosion tuhottua alkuperäisen kiinnitys kohdan (Kuva 7.2).

van kannakkeen välissä olevan tiivistematon väliin on päässyt merivettä, joka on synnyttänyt edulliset olosuhteet voimakkaalle rakokorroosiolle. Todennäköisesti myös galvaanisella korroosiolle on ollut osuutta syöpymiseen, sillä vaikka kappaleet on erotettu toisistaan rakenteellisilla eristeillä, on kontaktipintoja todennäköisesti päässyt muodostumaan ainakin joissain kiinnityskohdissa, kuten edellisessä kappaleessa mainittiin.

Kiskon sisälle jäävät ruuvin kannat ovat todennäköisesti vaurioittaneet alumiinia suojannutta passivaatiokerrosta asennuksen yhteydessä johtuen kiinnitystavan mekaniikasta, jossa ruuvin neliönmallinen kantaosa estää ruuvin pyörimisen tukeutumalla kiskon uran reunaan.

Kuva 7.2 Korroosio kiskonkannakkeen kohdalla.

Kuvissa on myös näkyvissä, miten tiiviste tulee metallien kosketusalojen yli niin, että sen reunat eivät tiivisty metallia vasten. Myös nämä paikat ovat otollisia keräämään kosteutta.

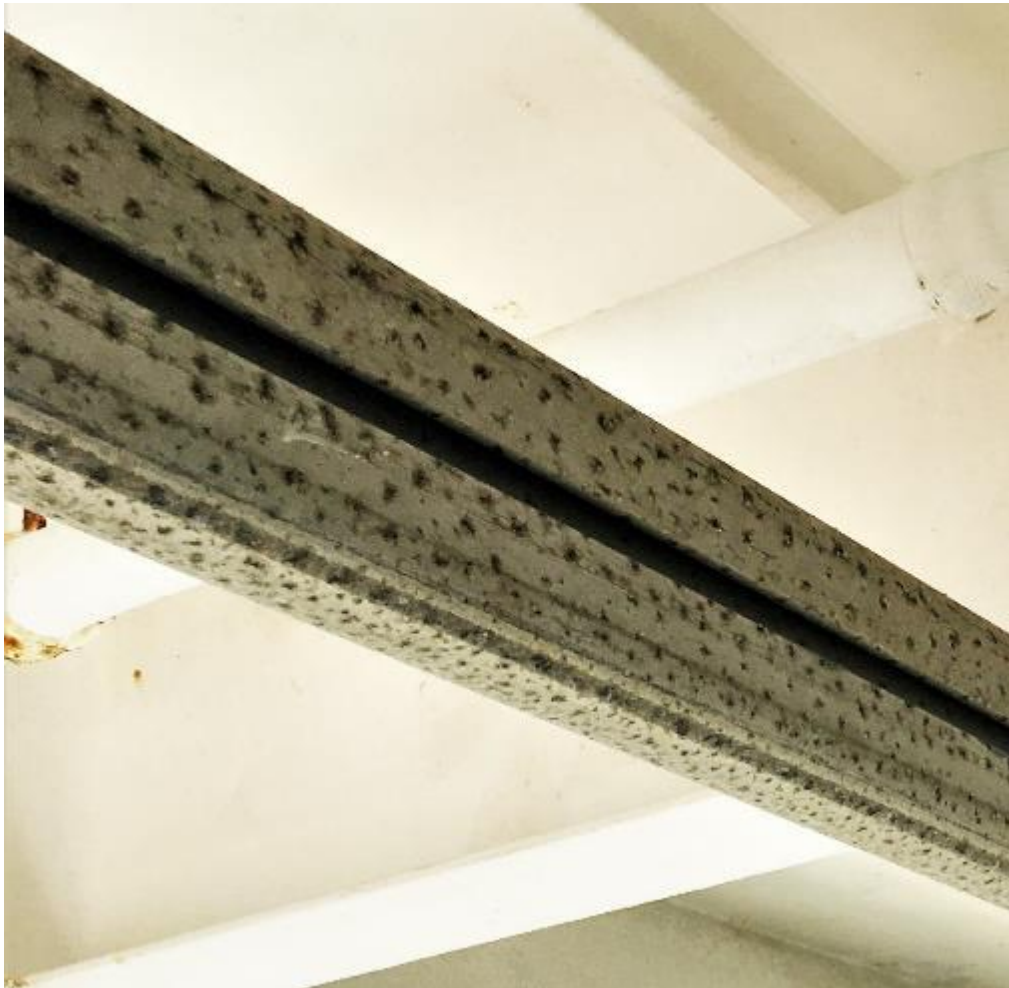
Kulkukisko kulkee osittain parvekkeiden alla suojassa auringon valolta, ja näillä alueilla kiskossa on havaittavissa voimakasta pistekorroosiota. Pistekorroosiota on havaittavissa myös muualla kulkukiskossa, mutta korroosion voimakkuuteen näillä alueilla saattaa vaikuttaa ylhäällä olevien rakenteiden varjostus, joka hidastaa elektrolyyttinä toimivan veden haihtumista pinnoilta.

Kuva 7.3 Pistesyöpymistä kulkukiskon pinnassa.
