LEMPYYN KOULUN KUNTOARVIO

Riikka Karjalainen

Koulutusala Tekniikan ja liikenteen ala	
Koulutusohjelma Rakennustekniikan koulutusohjelma	
Työn tekijä(t) Riikka Karjalainen	
Työn nimi Lempyyn koulun kuntoarvio	
Päiväys	28.5.2017
Sivumäärä/Liitteet	32/44
Ohjaaja(t) Yliopettaja Janne Repo, lehtori Pasi Haataja	
Toimeksiantaja/Yhteistyökumppani(t) Suonenjoen kaupunki, Insinööritoimisto Karjalainen Oy	
<p>Tiivistelmä</p> <p>Tämä opinnäytetyö perustuu Suonenjoen kaupungille kesällä 2015 tehtyyn Lempyyn koulun kunto- ja korjauskustannusarvioon. Kuntoarvion tarkoituksena oli antaa Suonenjoen kaupungille tarkempaa tietoa Lempyyn koulun kunnosta sekä arvioida sen vaatimia korjaustoimenpiteitä ja niiden aikataulua. Lempyyn koulu on Suonenjoella sijaitseva, hirsirunkoinen, vuonna 1925 rakennettu perinteinen kyläkoulu. Kiinteistössä on tehty suppea peruskorjaus vuonna 1983. Muita korjauksia ja tilamuutoksia on tehty tarpeen mukaan.</p> <p>Kuntoarviossa tarkasteltiin kiinteistön ulko- ja sisäolosuhteita, terveellisyyttä ja turvallisuutta sekä tehtiin ehdotuksia korjaustoimenpiteistä. Kiinteistötarkastus perustui ainoastaan aistinvaraisiin havaintoihin, eikä tarkempia tutkimuksia tai mittauksia

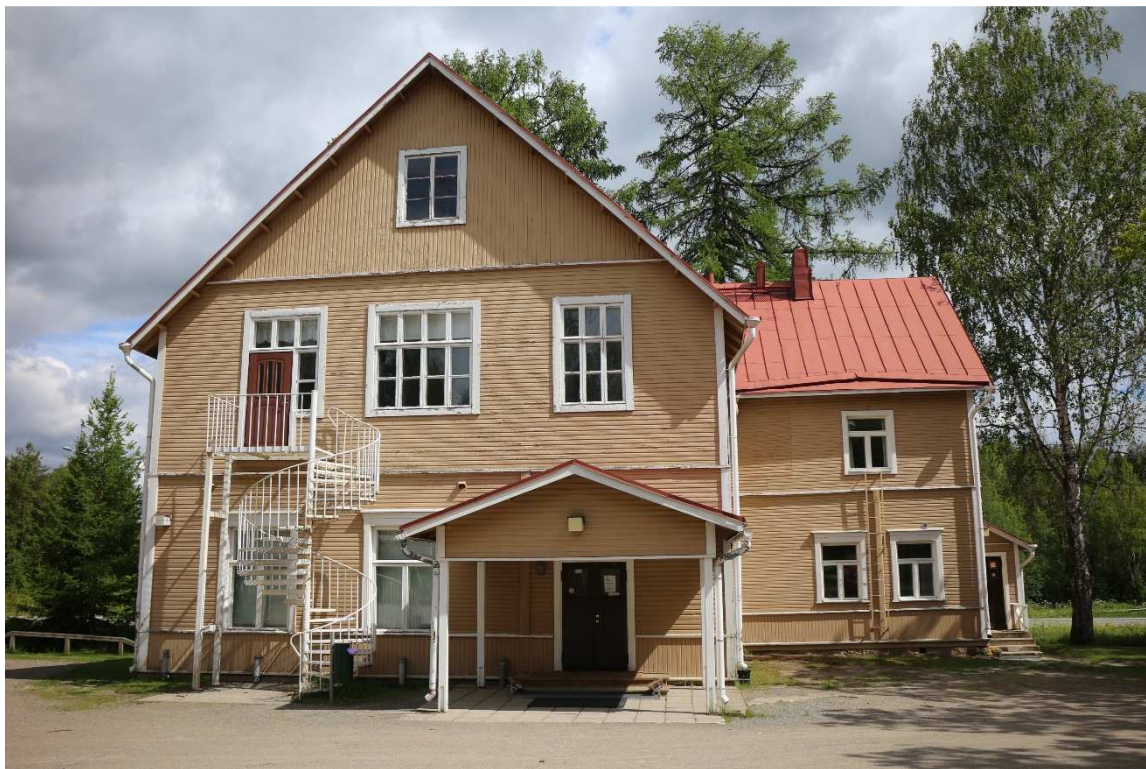
KUVA 2. Lempyyn koulun pääsisäänkäynti (Karjalainen, 2015)

Lempyyn koulu (kuva 2) on rakennettu vuonna 1925. Se on kaksikerroksinen, hirsirunkoinen rakennus. Koulu sijaitsee noin 15 km Suonenjoen keskustasta itään. Sen osoite on Koulurinteentie 2, 77630 Lempyy.

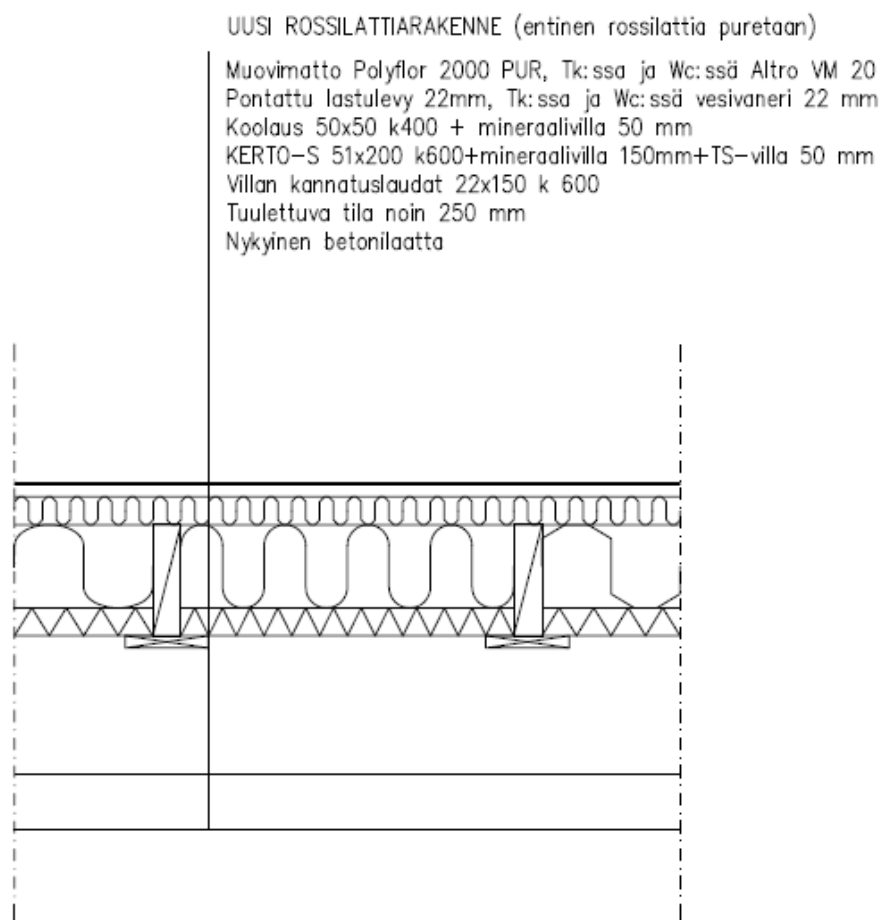
KUVA 7. Detalji vuonna 2012 korjatun lattian rakenteesta (Sopanen 2015-06-22)

Osa rakennuksen alapohjista ja latioista on korjattu jo aiemmin. Eteisen ja luokkahuone 1.:n uusin rossilattian detalji on esitetty kuvassa 7. Oletimme, että betonilaatta on eristämätön, ns. roska-valu, jonka alla on ainakin osittain kallio tai kapillaarikatkona 100 mm hiekkaa tai soraa ennen perusmaata. Tarkkaa rakennetta ei tunneta. Rakenteen ongelmana on maanvarainen betonilaatta yhdistettynä todennäköisesti puutteelliseen kapillaarikatkoon ja liian matala tuulettuva tila.

Suosittelimme luokkahuone 1 alapohjarakenteen uusimista peruskorjauksen yhteydessä, koska lähtötietojen, korjaustöiden huonon dokumentoinnin ja tarkastuksessa tehtyjen havaintojen perusteella ei ole täyttä varmuutta vuonna 2012 uusitun rakenteen toimivuudesta ko. tilassa. Eteinen voidaan näiden tietojen perusteella jättää entiselleen.

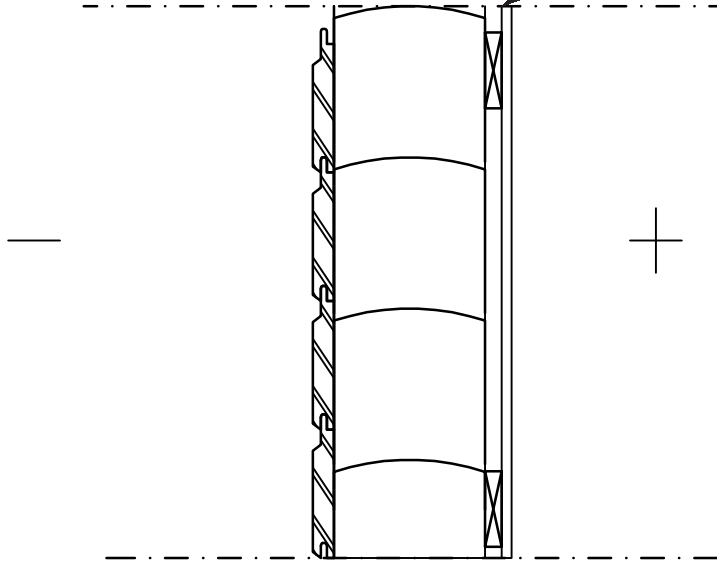
Rakennuskohde Lempyyn koulu	Tekijä RK	Muutos	US1
	Päiväys	19.4.2017	
Suunnittelija

lisäeristys ja höyrnsulku epävarma
