Jakopäiden ennenaikaisen kulumisen alueellinen esiintyminen ja mahdolliset syyt

Metropolia Ammattikorkeakoulu

Insinöörityö

30.8.2017

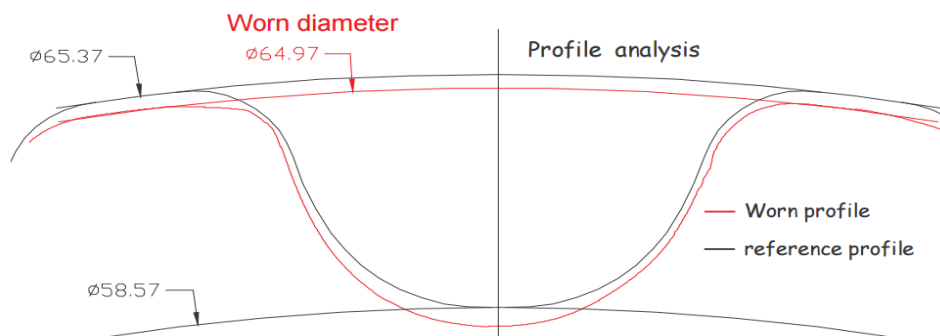
Aikaisempien tutkimusten [7] perusteella vaikuttaa siltä, että jakopään ennenaikaisen kulumisen mekanismi on tunnettu. Ensin hammashihnapyörät kuluvat niin että hammashihnapyörän halkaisija pienenee. Tämän jälkeen kuluneet hammashihnapyörät alkavat kuluttaa itse hihnaa ja lopulta hihnasta leikkautuu hampaita irti. Hammashihnapyörien halkaisijan pienentyessä hihna löystyy, mitä kiristin yrittää korjata mutta lopulta kiristysvara loppuu ja hihna löystyy. Kuvan 4 mukaan hammashihnapyörän halkaisija on kulunut hampaan laelta 0,4 mm.

Kuva 4. Hihnapyörän kulumisen 100 000 km:n jälkeen

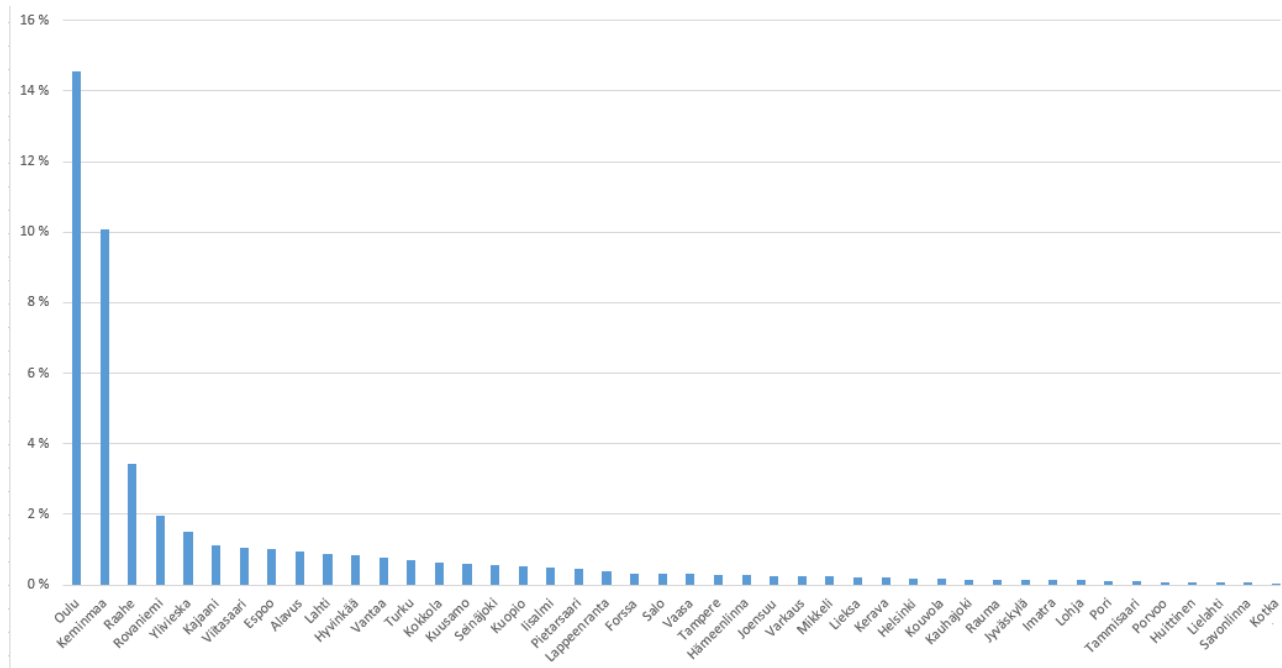
Kuvassa 5 näkyvät alueittain kaikki vuosina 2008—2015 tehdyt VW- Audi- ja Seat-autojen jakopäiden takuuhuollot suhteessa alueen autonkantaan. Autokantana on tässä laskussa käytetty vuosimallin 2006 tai sitä uudempia autoja. Autokannan alue on VV-Auto Group Oy:n käyttämä jaottelu, jossa jokaiselle korjaamopaikkakunnalle on määritelty potentiaalisten asiakkaiden alue. Alueiden autokannat yhdessä muodostavat koko Suomen autokannan. Autokannan vuosimallit on rajattu 2006 ja uudempiin, koska myös kaikki kyseisen ajanjakson takuukorjatut autot ovat vuosimallia 2006 tai uudempia. Näin saamme todenmukaisen kuvan, kuinka isoon osaan autoista, jotka voisivat käydä takuuhuollossa kyseisen paikkakunnan korjaamolla, on tehty jakopään huolto takuuna kyseisellä paikkakunnalla. Takuuna korjatut ovat niitä tapauksia, joissa jakopää on ollut selvästi kulunut tai hajonnut ennen vaihtovälin täyttymistä ja takuu on ollut voimassa. Tietokanta, josta kuva 5 on koostettu, pitää sisällään 2 854:n takuuhuollon tiedot.

Kuva 5. Takuuna huolletut Audi- VW- ja Seat-autojen jakopäät vuosina 2008—2015 suhteutettuna alueen autokantaan.

Kuvasta 5 käy selvästi ilmi, että Oulussa on tehty jakopään huoltoja suhteessa alueen käytössä oleviin autoihin moninkertainen määrä verrattuna muun maan keskiarvoon. Tietokanta josta kuva 5 on tehty sisältää yhteensä 2854:n takuuhuollon tiedot. Näistä 1625 on suoritettu Oulussa sijaitsevissa korjaamoissa. Kuvassa 5 Oulun jälkeen seuraavina olevat paikkakunnat ovat lähes siinä järjestyksessä kuin ne olisivat, jos ne olisi järjestetty etäisyytensä Ouluun mukaisesti. Myös kuvassa 6 näkyy, että Oulun korjaamoilla jakopäähuoltoja on tehty huomattavia määriä vuosina 2008—2017 ja huollot on tehty keskimäärin hieman pienemmillä ajokilometreillä kuin koko maassa.

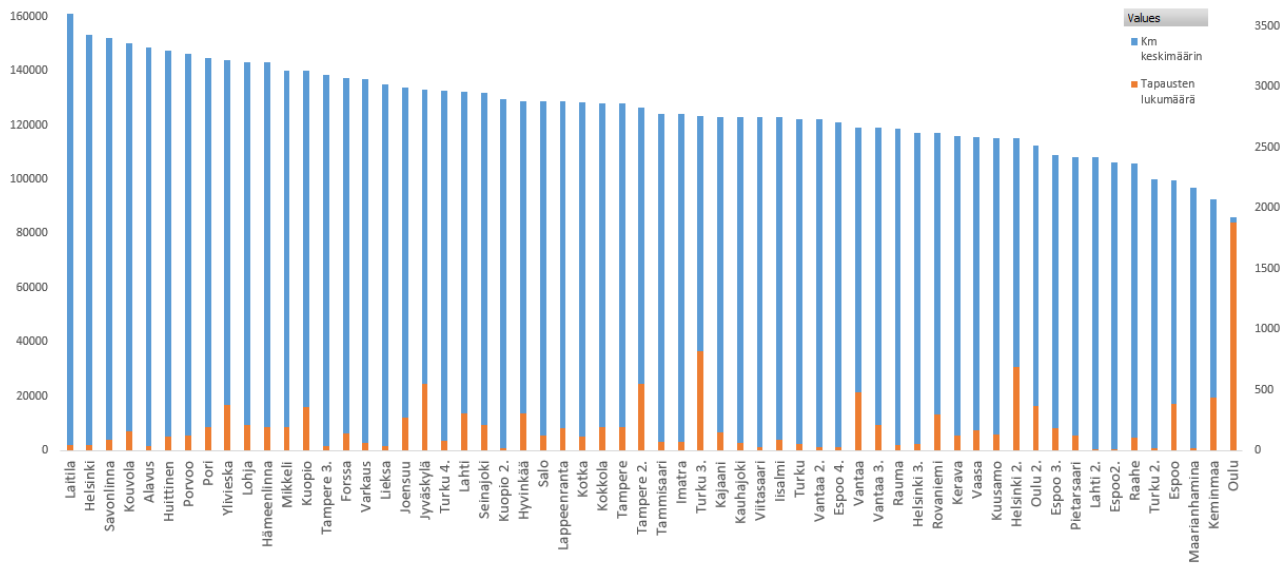
Kuvassa 6 näkyvät ajettut kilometrit ennen jakopään huollossa käyntiä. Suurin osa näistä tapauksista on auton ensimmäisiä jakopäähän liittyviä korjaamolla käyntejä, mutta mukana on myös tapauksia, joissa sama auto on käynyt huollossa useammin kuin kerran. Kuvassa 6 näkyy myös huoltojen lukumäärä korjaamoittain, oikeanpuoleisen asteikon mukaan. Mukana ovat kaikki jakopäähän liittyvät huollot, eivät ainoastaan takuuna tehdyt. Takuuhuollettujen tapausten ajokilometrien määrät ovat pienempiä kuin kuvassa 6, jossa ovat mukana kaikki huollot. Kuvan 6 tiedot käsittävät yli 61 000 huoltoa.

Kuva 6. Ajetut kilometrit ennen jakopään huoltoa ja jakopäähuoltojen lukumäärä korjaamoittain.

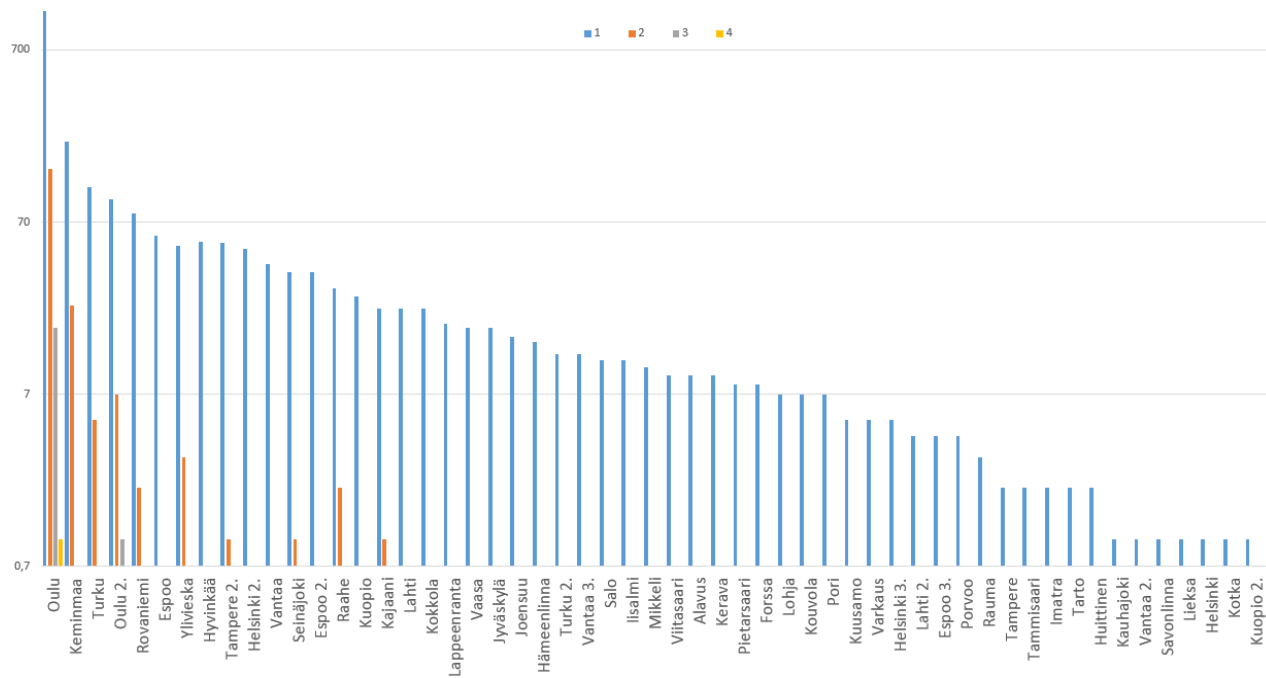
Kuvassa 7 näkyy takuukorjattujen autojen lukumäärä korjaamoittain. Taulukossa on eroteltu eri väreihin, niiden huollettujen autojen lukumäärä, joissa jakopää on huollettu takuuna kerran, kaksi, kolme ja neljä kertaa. Taulukossa on käytetty logaritmista asteikkoa, jotta useammin kuin kerran takuuna huolletut tapaukset näkyisivät selkeästi.

Kuva 7. Takuukorjatut jakopäät korjaamoittain. Eroteltuina autot joiden jakopää on takuukorjattu yhden, kaksi, kolme tai neljä kertaa. Logaritminen taulukko.

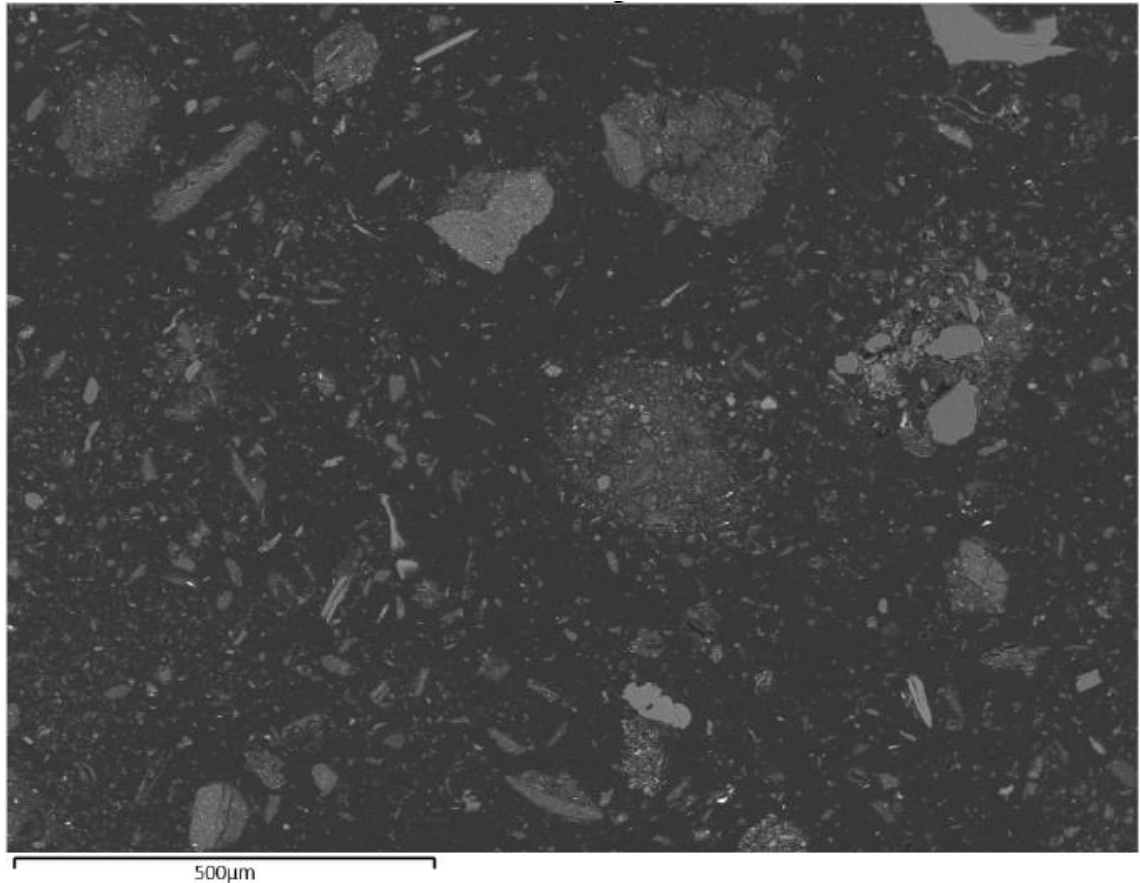
VV-Auto lähetti Geologian tutkimuskeskukselle kaksi näytettä Oulusta ja kaksi pääkaupunkiseudun korjaamolta. Geologian tutkimuskeskus analysoi pölynäytteet pyyhkäisyelektronimikroskoopilla (FE-SEM), johon on liitetty energiadiispersiivinen spektrometri (EDS). Lisäksi kaksi näytettä tutkittiin röntgendiffraktiolla (XRD), jotta Fe- ja Al-oksidiin esiintymismuoto saatiin varmistettua.

Kuva 8. Elektronimikroskoopin kuva jakopääpölystä.

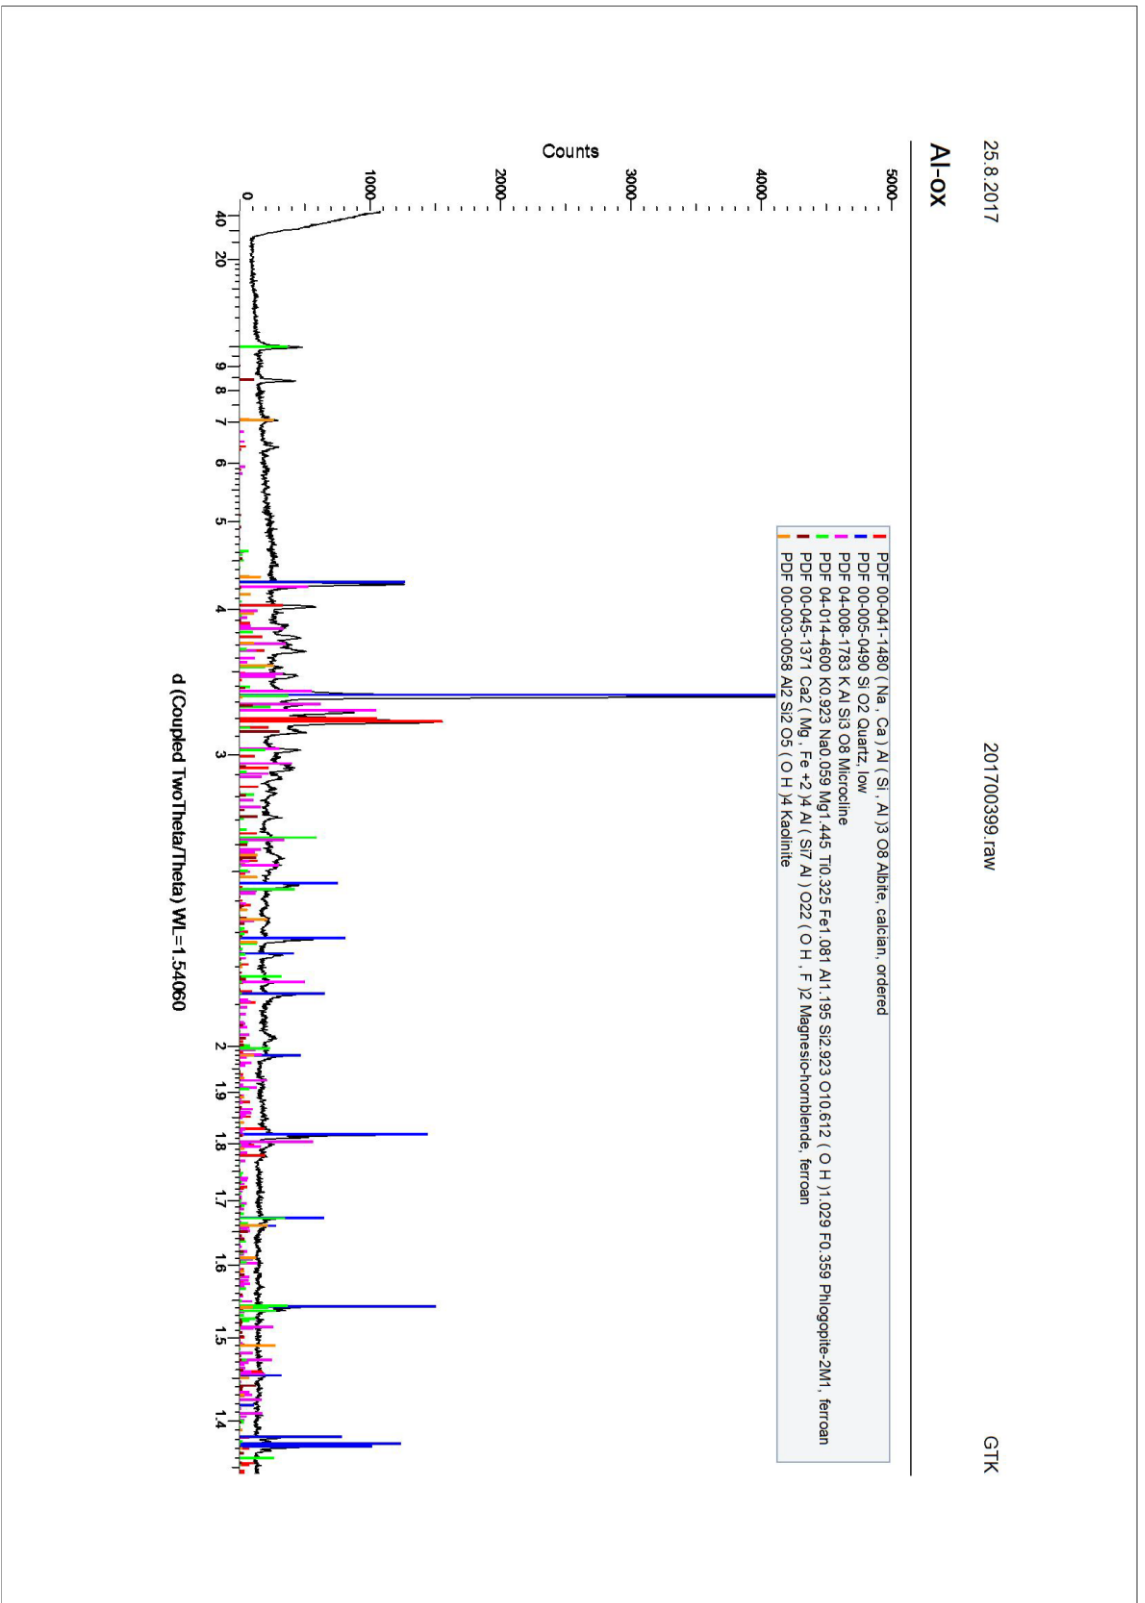
XRD Al-oksidi

Näytteessä, josta löytyi runsaasti Al-oksidia FE-SEMillä, ei havaittu Al-oksidia XRD:llä tutkittaessa. Al-oksidinäytteessä havaittiin ainoastaan silikaattiperäistä mineraaliainesta. Tämä johtunee siitä, että röntgendiffraktiolla voidaan havaita vain kiteisiä faaseja, joten näytteessä FE-SEMillä havaittu Al-oksidi olisi olomuodoltaan amorfista. [13.] Tämä tukee sitä, että lentotuhka olisi Al-oksidin lähde. Lentotuhkassa suuri osa materiaalista on amorfisessa, eli lasimaisessa muodossa [14, s. 234]. Al-oksidin olomuotoa ei siis pystytty varmistamaan, mutta se voi olla lentotuhkasta peräisin olevaa korundia.

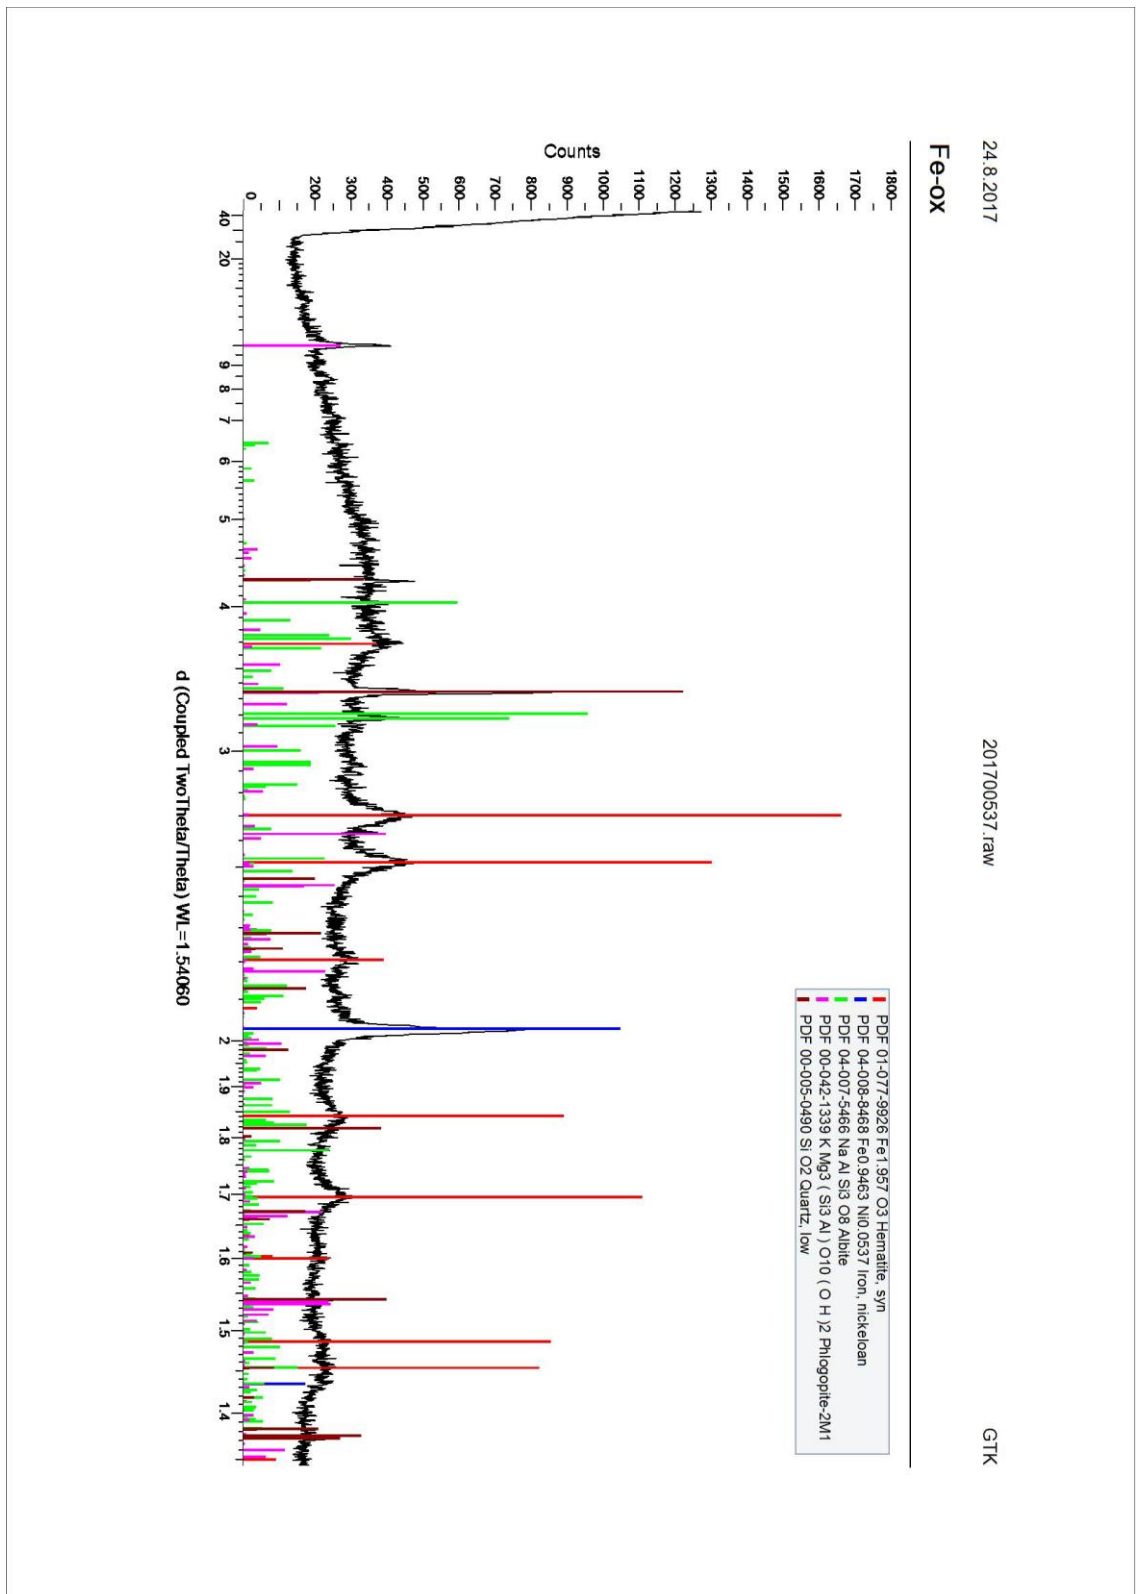
XRD Fe-oksidi

Fe-oksidinäytteen Fe-faaseista tunnistettiin hematitti sekä metallinen rauta. Tulos viittaa siihen, että huomattava osa näytteen Fe-oksidi-faasista on hapettunutta rautaa. Mutta tässäkin näytteessä on mukana amorfista ainesta, joten osa Fe-oksidi-materiaalista saattaa olla myös amorfista. [12.]
