1800-luvun tyyppikulissin konservointi

Metropolia Ammattikorkeakoulu

Konservoinnin koulutusohjelma

Opinnäytetyö

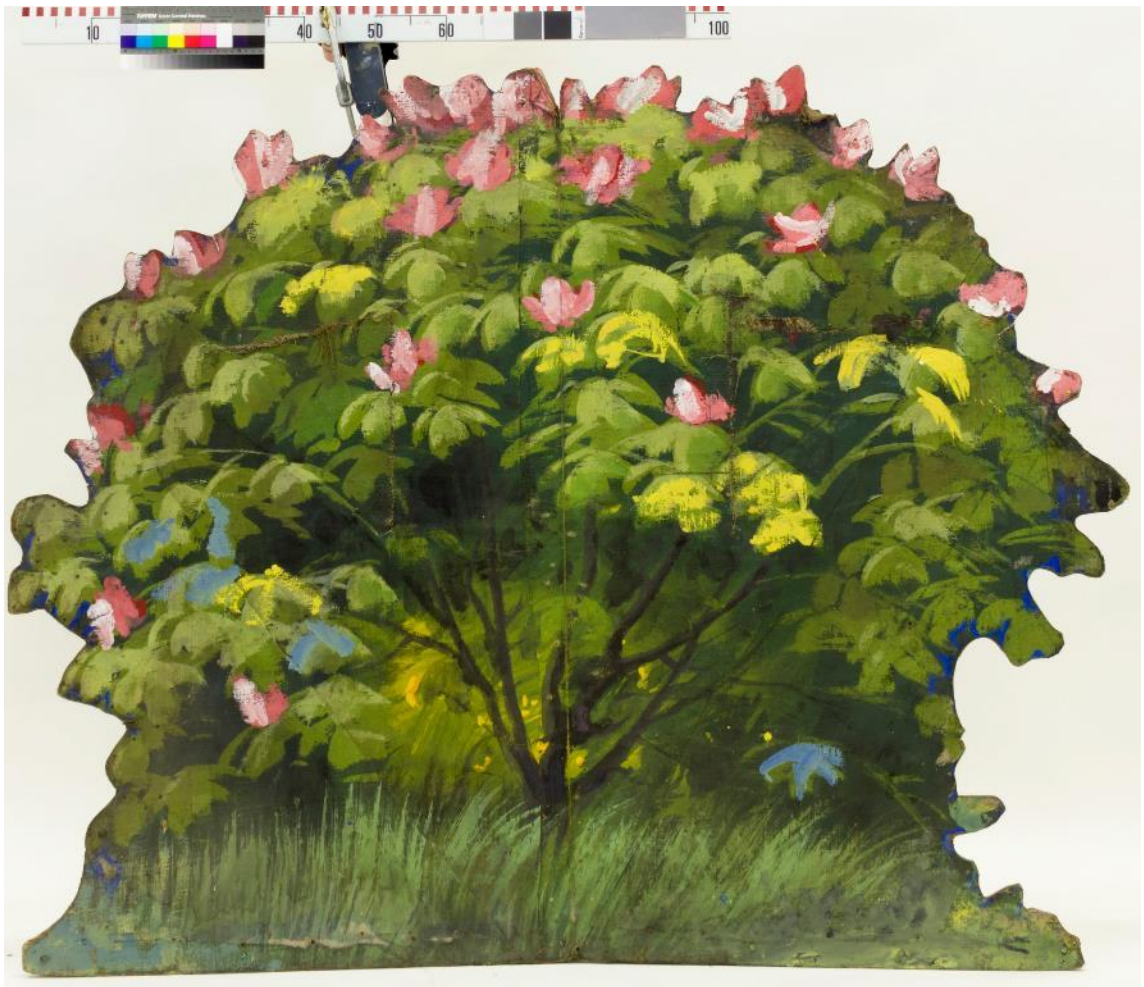
Kuva 1. Vinjetti 330:25 ennen konservointia

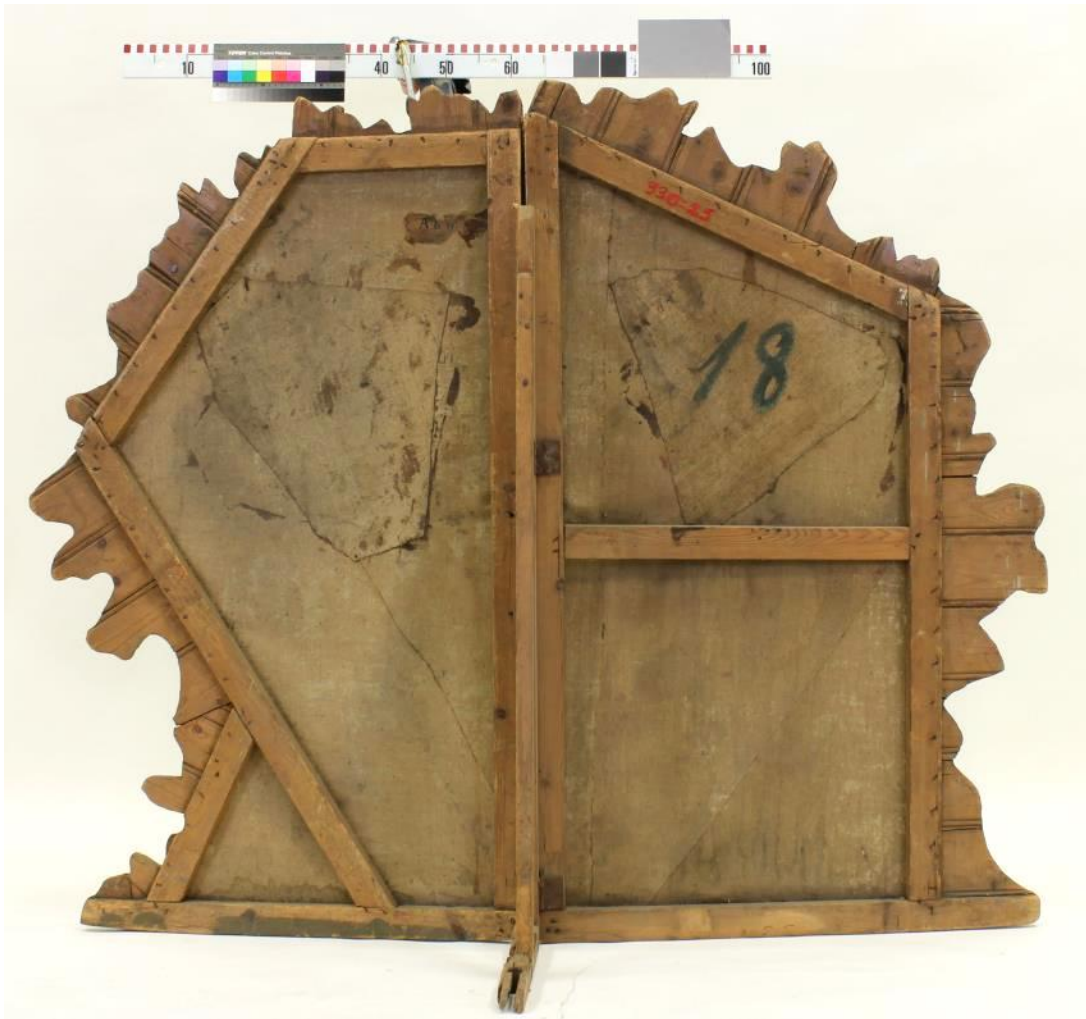
Kuva 2. Vinjetin taustapuoli ennen konservointia

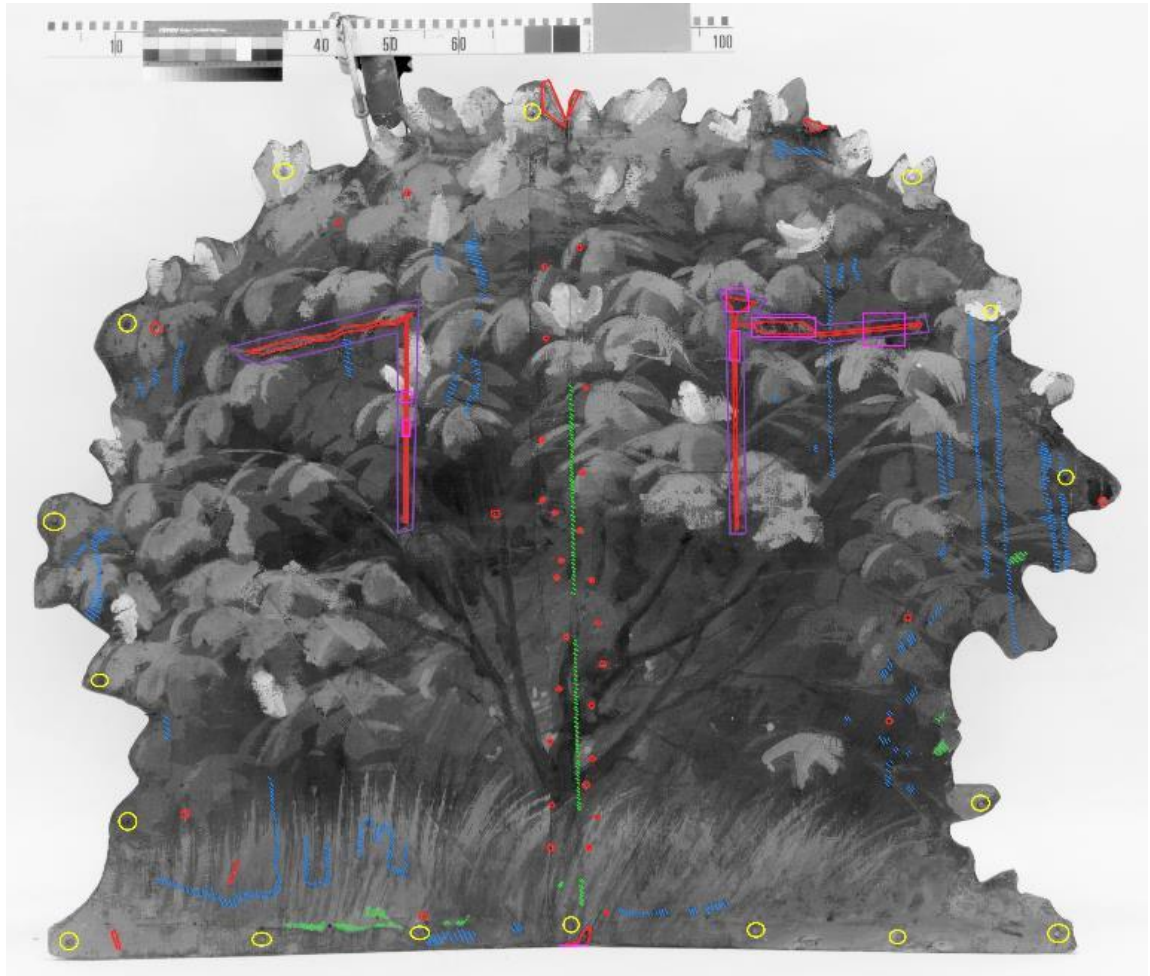
Punainen	Repeämä kankaassa
Sininen	Kosteusvaurio
Vihreä	Maalinpuutos
Liila	Vanha paikkaus
Magenta	Eläinliimatahra
Keltainen	Ulkoneva naula

Kuva 4. Vauriokartoitus.

Vinjetti on kauttaaltaan todella likainen: pinnassa on kokonaisvaltainen pölykerros etu- ja taustapuolella. Maalipinta on lähes kokonaan hiuksenhienosti krakeloitunut, ja liima-maalikerros on sieltä täältä varissut irti (Kuva 5.), erityisesti kohdista jotka ovat vaurioituneet tai altistuneet taitto- tai hankausrasitukselle (Kuva 6.). Pinnassa on myös useita kosteusvaurioita (Kuva 6.) ja pieniä maaliroskeita, joiden värit täsmäävät silmämääräisellä tarkastelulla vinjetissä käytettyihin väreihin. Puuosissa ei ole suurempia rakenteellisia vikoja, jotka rasittaisivat siihen kiinnitettyä kangasta. Paneeliosissa on muutama naulauksesta johtuva halkeama, ja saranoilla taittuva tukijalka on säleillä käytön jäljiltä. Yläreunassa on yksi pieni irtonaisena repsottava paneeliosan kulma.

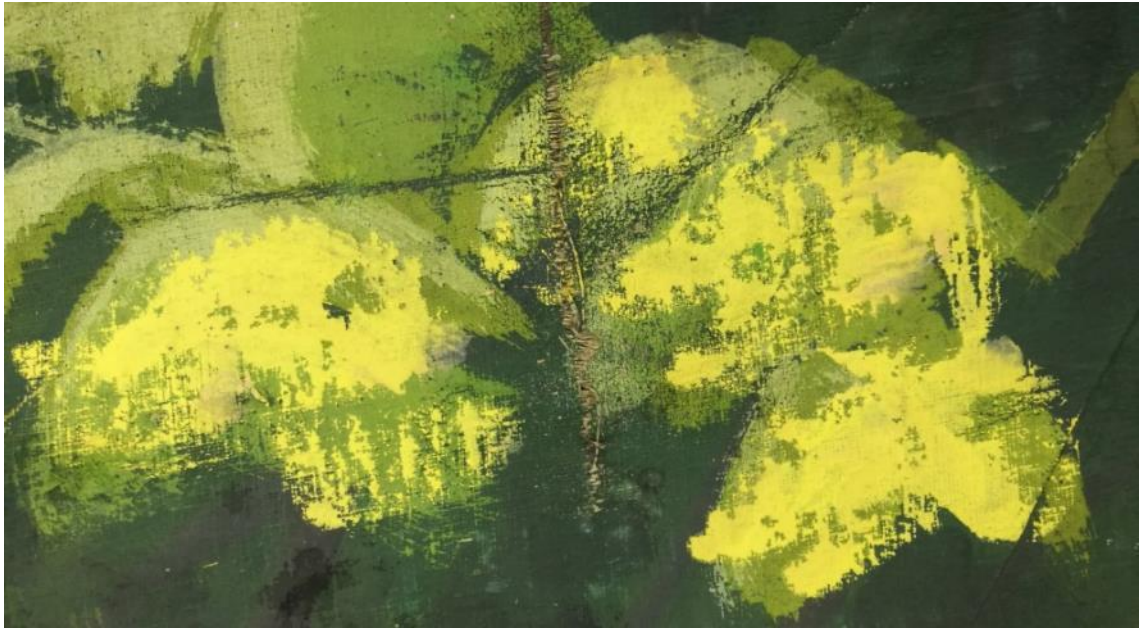
Kuva 5. Maalipintaa on varissut irti ja krakeloitunut.

Maalinkiinnitykseen lähdettiin kokeilemaan synteettistä polymeerihartsia 5 % Aquazol 200 Etax A -etanolin ja veden 4:1 sekoituksella, sillä muut pohditut vaihtoehdot ovat kiinnitysvoimaltaan heikompia vaihtoehtoja. Vettä oli tässä tapauksessa liuoksessa niin vähän, että se ei ollut huomattava riski pinnalle etanolin tuoman nopean haihtuvuutensa takia. 5 % liuos kuitenkin tummensi pintaa kiinnitystä testattaessa, joten liuosta ohennettiin lisäämällä etanolia, kunnes siitä tuli noin 4 %. Ohennettu liuos tummensi pintaa edelleen hieman (Kuva 40.).

Tummuminen oli kuitenkin tarpeeksi huomaamatonta, jotta liuosta voitiin käyttää kohdistetusti krakelyyrien väliin (Kuva 41.). Liiman enempi ohentaminen ei tullut kyseeseen, sillä silloin menetettäisiin sen kiinnitystehoa. Useaan maalinkiinnityskohtaan tuli myös retusointia, joten hiuksenhieno paikoittainen tummuminen hävisi kokonaisuuteen hyvin. Aquazolia imeytettiin krakeloituneen maalin väleihin teräväkärkisellä siveltimellä ja kiinnitetyn kohdan kuivaamisen tehostamiseksi apuna käytettiin 40°C lämpöusikkaa.

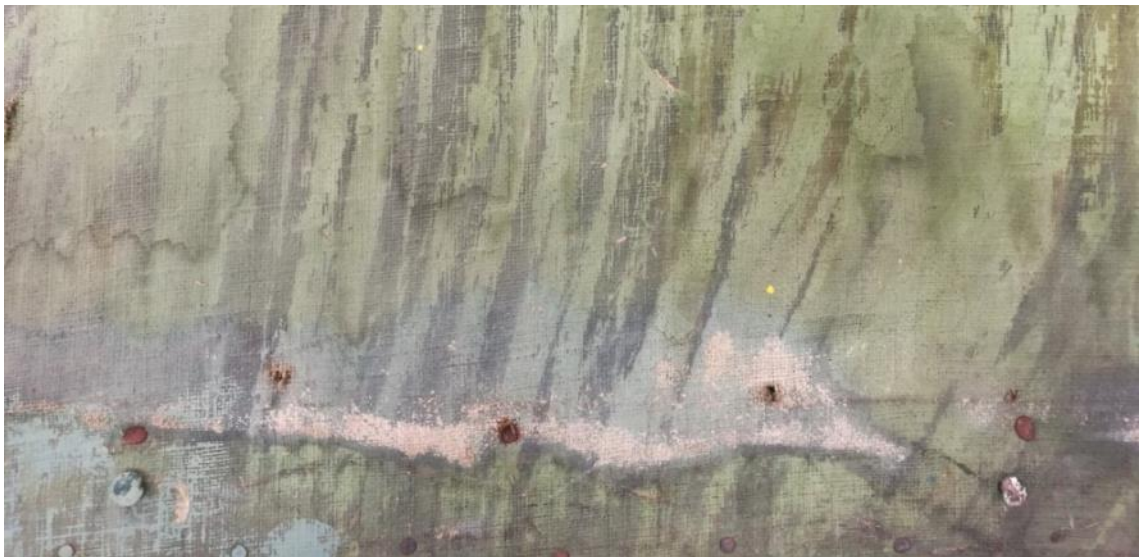
Kuva 6. Maalinpuutosta ja kosteusvaurioita alareunassa.

Myös pahimpia kosteusvaurioiden reunoja häivytettiin kuivapastellin pigmentin ja etanolin seoksella (Kuva 43. ja 44.). Kosteusvaurioiden kanssa oli oltava tarkkana, että retusointi pidettiin hillittynä. Tarkoituksena oli vaurion tumman rajan häivyttäminen katkomalla sitä piste- ja viivamaisella retusoinnilla.

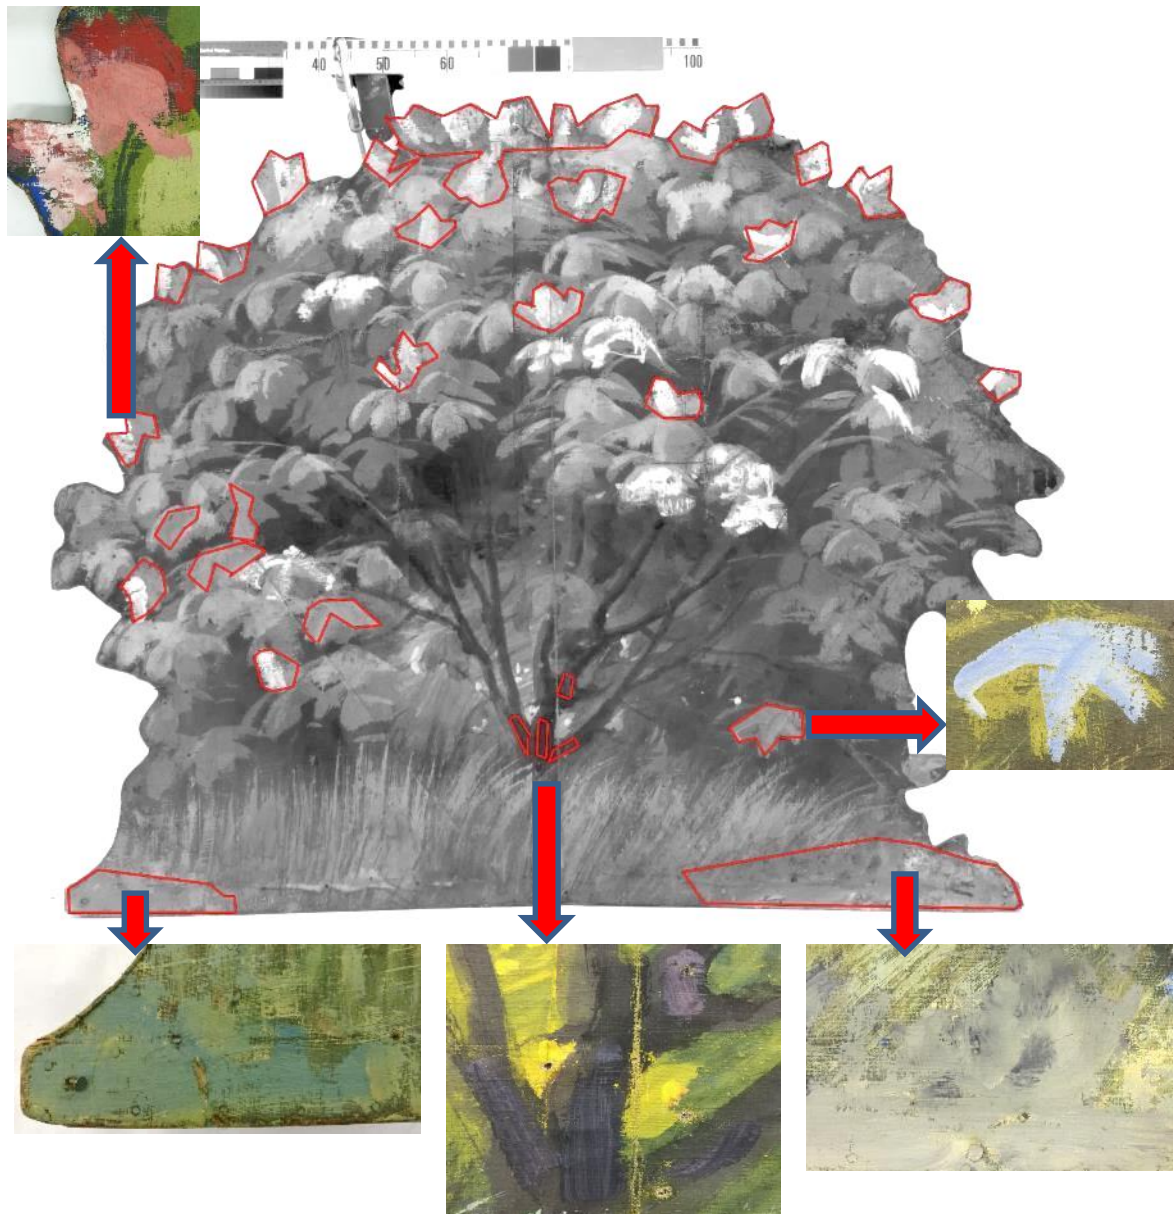
Liimamaalin päälle on maalattu modernimmalla akrylaattimaalilla lisäyksiä (Kuva 7.). Alareunassa on oikealla ja vasemmalla havaittavissa harmaan ja vihreän sävyisiä päällemaalauksia. Myös vaaleanpunaiset kukat, vaaleansiniset kuviot, sekä keskellä tummilla maalialueilla olevat tummanliilat valo-varjo -maalaukset on luultavasti myöhemmin maalattu, sillä niiden sideaine on erilainen ja modernimpi kuin muussa maalipinnassa. Päällemaalaukset on vielä tarkemmin käsitelty kappaleessa 5.2.

Kuva 7. Päällemaalausalueet.

Pinnassa on myös päällemaalauksia, jotka eivät lienneet veteen. Niihin kohtiin kokeiltiin liukoisuustestinä Etax A -etanolia, johon se liukenikin hyvin. Maalista otettiin myös näyte FTIR-tutkimusta varten ja näytteen sideaineen voidaan olettaa näiden tulosten (Kuva 16.) perusteella olevan akrylaatti.

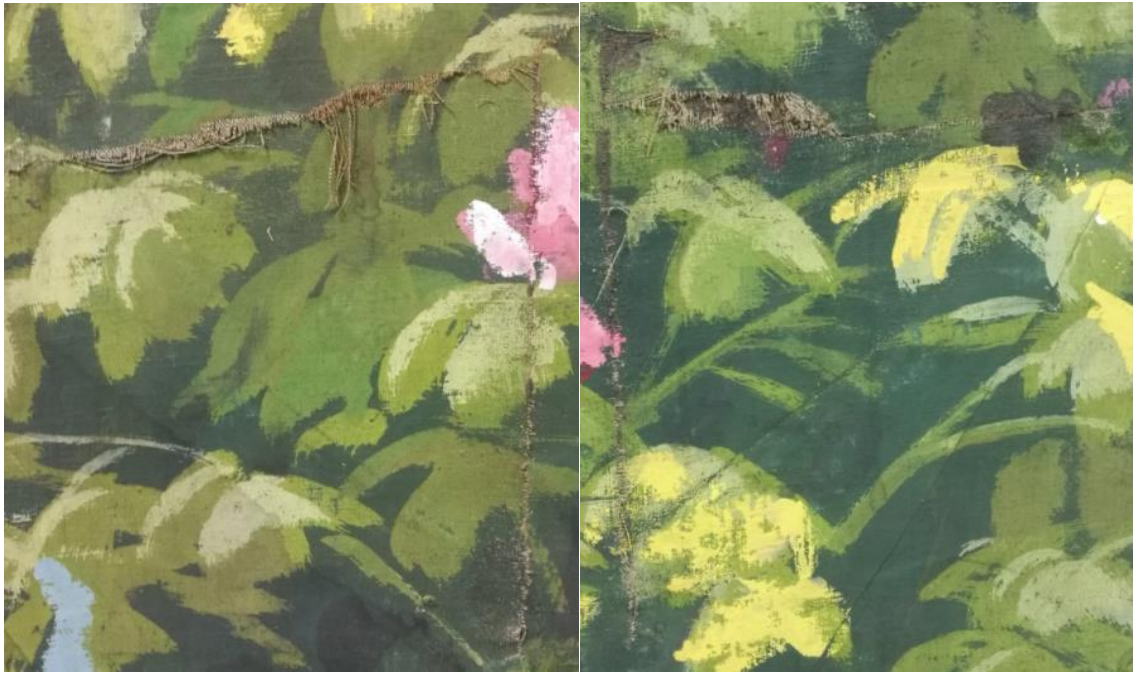
Kankaassa on neljä pientä repeämää alaosassa ja kaksi suurta L-muotoista repeämää symmetrisesti oikealla ja vasemmalla (Kuva 8.), jotka on joskus paikattu liimaamalla suuret kangaspaikat niiden taustapuolelle (Kuva 2.). Varsinaisia reikiä ei ole kuitenkaan paikattu ja niiden reunoilla hapsottaa pitkiä kuituja. Oikeanpuoleisessa repeämässä on havaittavissa yksi iso, ja kaksi pienempää ruskeaa kovettunutta tahraa. Repeämien lisäksi kankaassa on useita pieniä naulanreikiä, erityisesti keski- ja alaosassa. Kankaassa on myös deformaatiota.

Kuva 8. Vasemmanpuoleinen ja oikeanpuoleinen suuri repeämä. Oikealla myös ruskeat tahrat.

Vinjetti käännettiin ympäri maalipinta työpöytään päin. Paikkakangasta lähdettiin irrottamaan mekaanisesti käsin siten, että irtoavaa paikkakangasta varovasti vedettiin aivan pintaa pitkin pois ja toisella kädellä pidettiin vinjetin pohjakangasta pöydässä kiinni (Kuva 20.). Apuna irrotuksessa käytettiin paikoittain tylppää spatulaa liiman kevyeen rapsutukseen, jotta irrotettavan paikan kuidut eivät lähteneet purkautumaan reunoista. Apuna oli myös lyijypainoja, jotka pitivät pohjakangasta pöydässä kiinni.

Paikka saatiin irrotettua kokonaisena ja ehjänä. Lähes kaikki liima jäi kiinni itse vinjetin taustaan (Kuva 21.). Tämän jälkeen liima irrotettiin mekaanisesti pyöreäteräisellä skalpellilla rapsuttamalla, käyttäen taas painoja apuna, jotta kangas liikkuisi mahdollisimman vähän toimenpiteen aikana.

Paikkakankaat irtosivat helposti ja suurin osa vanhasta eläinliimasta saatiin vaivattomasti poistettua, sillä liima oli todella kovettunut ja haurastunut. Vinjetin pohjakankaaseen jäi silti jonkin verran pieniä liimajäämiä, sillä kangas oli erittäin kyllästetty liimalla, mutta ne eivät enää jäykistä kangasta. Poiston jälkeen kankaaseen jäi haaleammat alueet niille kohdille, joista liima oli poistettu (Kuva 22.).

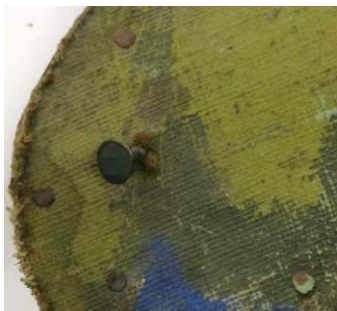
Taustakehikon reunoilla on käytetty suurehkoja nauloja kankaan kiinnitykseen, joita ei ole lyöty sisään asti tai ne ovat ajan myötä työntyneet ulospäin. Niiden lisäksi on pienempiä nauloja, jotka on lyöty sisään asti ja joiden päistä osa on ruostunut, kuten myös osa isommista nauloista ja taustapuolen kaksi saranaa.

Kuva 9. Iso ulkoneva naulanpää ja pienempiä nauloja.

Törröttävät naulanpäät on saatava joko matalaksi tai säilytystä varten taitoksen sisälle on laitettava pehmuste, johon naulankannat uppoavat. Muutoin ne jäävät taituvan vinjetin sisälle ja hiertävät maalipintaa saattaen vaurioittaa kangasta ja maalipintaa.

Ulkonevien naulankantojen lyöminen matalaksi olisi sisältänyt liian ison riskin, että taustakehikko olisi haljennut tai naulaamisesta tullut fyysinen rasitus olisi vaurioittanut maalattua kangaspintaa kovalla tärinällä. Ne päätettiin täten jättää muutoin koskematta, paitsi maalittomat naulanpäät, jotka käsiteltiin 10 % tanniinilla. Myös saranat niiden ruuveineen käsiteltiin tanniinilla.

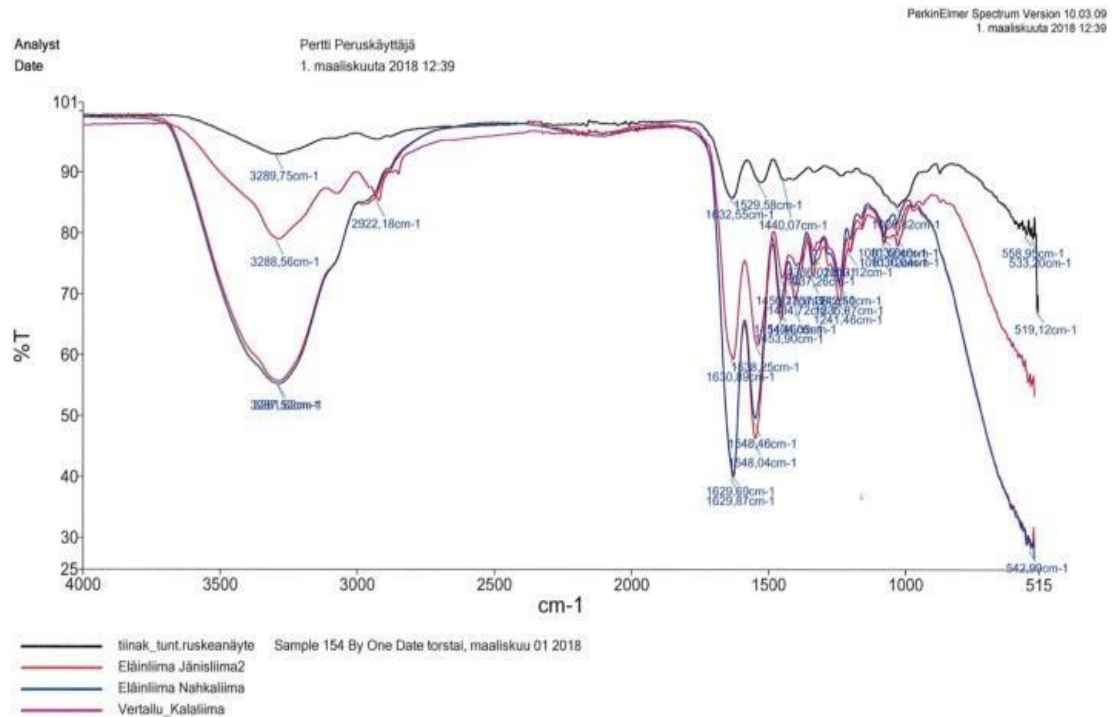
Tuntematon ruskea, oletettava liima-aine, tahmutui liukoisuustestissä huoneenlämpöisellä vedellä, ja siitä otettu näyte tutkittiin FTIR:in avulla. Tuloksista (Kuva 14.) voidaan nähdä sen olevan proteiinipitoinen ja tummanruskean värin perusteella sen oletettiin olevan eläinliimaa. Lähin vastaavuus näytteestä tulikin jänisliiman referenssinäytteen kanssa.

Kuva 14. Liima-aineen FTIR-käyrä. Musta viiva on näytteen käyrä ja muut eläinliimojen referenssikäyriä.

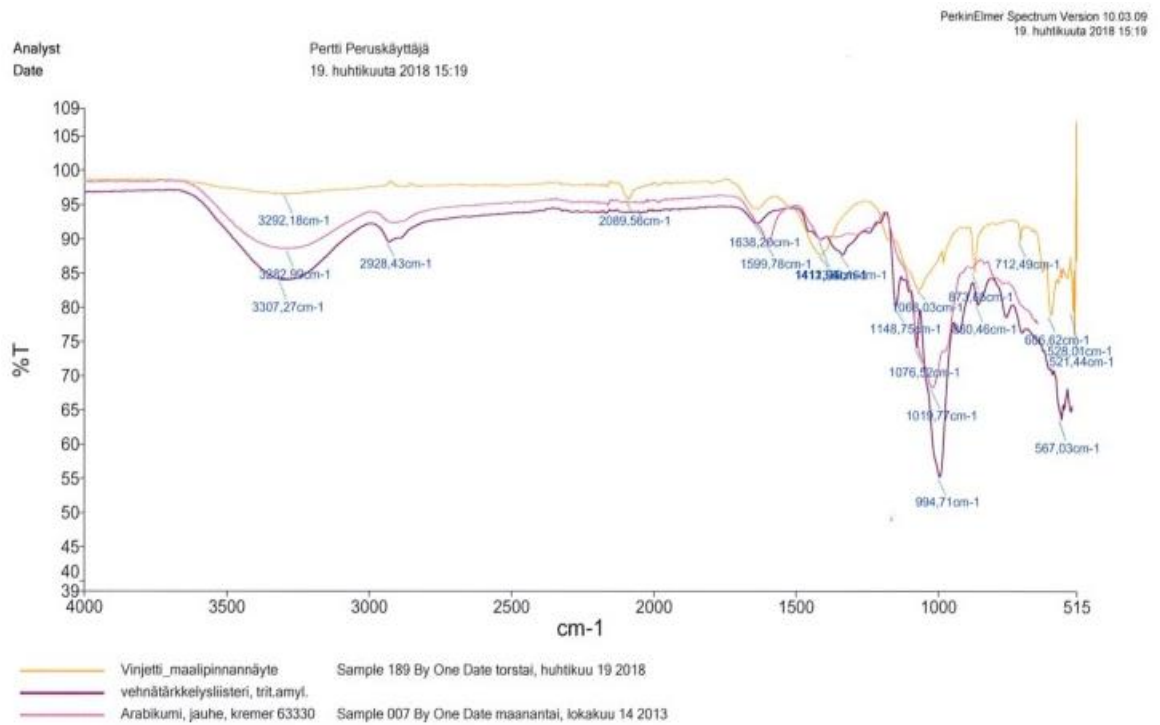
Päämaalityyppi vinjetissä on liukoisuustestin ja silmämääräisen päättelyn mukaan liima-maali, sillä se pehmeni ja liukeni huoneenlämpöiseen veteen. Maalipinnasta otettiin myös näyte, joka tutkittiin FTIR:in avulla (Kuva 15.). Maalityypin sideaineeksi paljastui hiilihydraattipitoinen liima-aine eli vehnätärkkelys, mikä selittää sen liukenemisen haaleaan veteen. Mikäli sideaineena olisi eläinliima, maalipinta saattaisi vain aktivoitua, turvota ja tahmautua haalean veden vaikutuksesta.

Kuva 15. Maalipinnan FTIR-käyrä. Keltainen on liimamaalipinnasta otettu näyte, liila ja vaaleanpunainen hiilihydraattipitoisia verrokinäytteitä vehnätärkkelysliisteristä ja arabikumijauheesta.

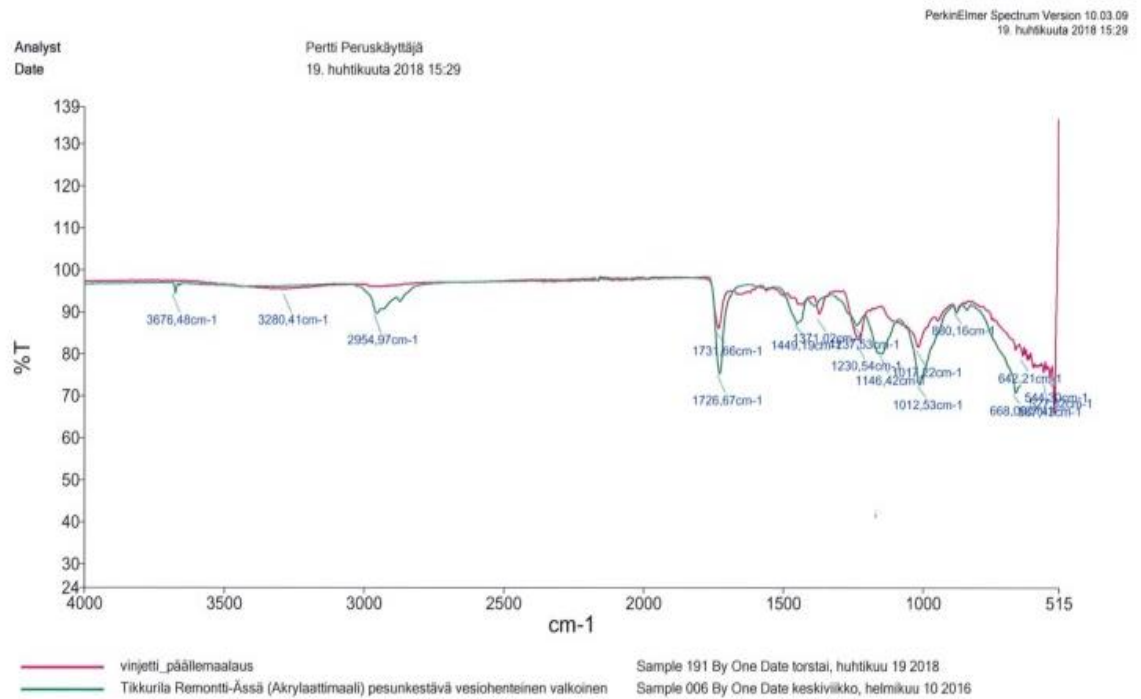
Kuva 16. Päällemaalauksen FTIR-käyrä. Punainen viiva on vinjetistä otettu näyte ja vihreä referenssinäyte akrylaattimaalista.

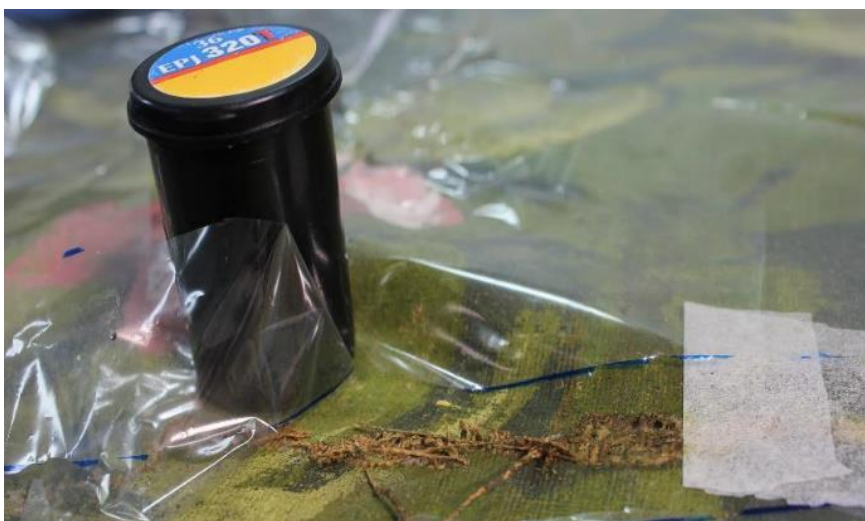
Repeämäkohdan kangas oli paikoittain pahoin joko venynyt tai kutistunut. Paikkauksen seurauksena vaurioalueen ympärillä olevaan kankaaseen muodostui hieman deformaatiota, sillä kankaan reunoja jouduttiin joistakin kohdin kostuttamaan ja venyttämään kohdistuksen onnistumiseksi (Kuva 25).

Kuva 25. Paikkauksen ohessa syntyi deformaatiota.

Pahimpia deformaatioita saatiin suoristettua paikkauksen ohessa lämpölusikan ja alapuolelta kevyesti kostutetun käsipaperin tuoman kosteuden avulla. Tämän jälkeen paikalle laitettiin painot ja alipainepöytään laitettiin imu päälle 30 minuutiksi, jotta kangas kuivuisi ja kutistuisi. Deformaatio lähti suoristumaan kohtalaisen hyvin jo tällä tavalla, mutta alueen päälle jätettiin painot vielä viikonlopun yli (Kuva 26).

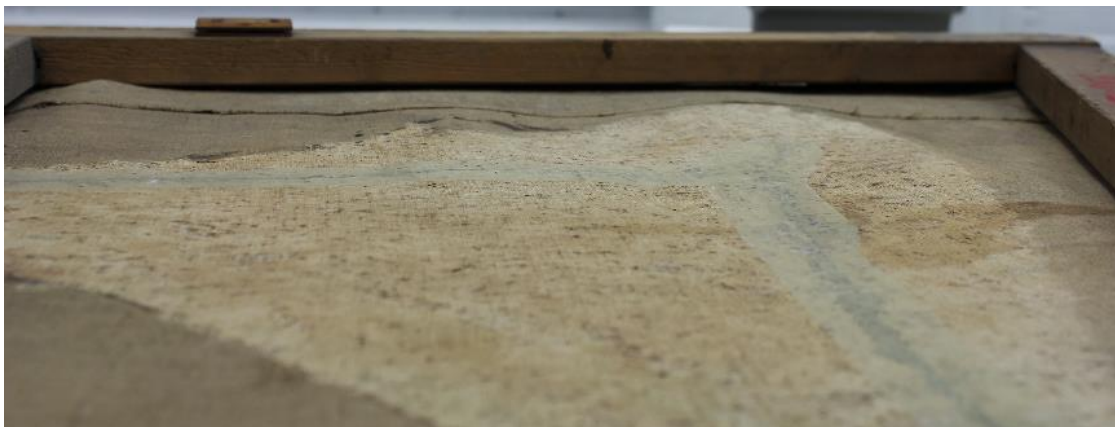
Kankaaseen on syntynyt deformaatiota sen elämisen, repeytymisen ja mahdollisten painaumien sekä kolhujen vuoksi. Kankaalle täytyy tehdä laajempi kosteus- ja lämpökäsittely taustapuolelta hyvin kevyesti silitysraudalla ja höyryllä, jotta deformaatiot saadaan loivennettua laajemmalle alueelle. Apuna voidaan käyttää myös minialipainepöytää, jolla voidaan käydä pieni alue kerrallaan läpi kostuttamalla käsiteltävä alue ja kuivattamalla ja suoristamalla se imun kanssa. Imun yhteydessä voidaan käyttää lämpölusikkaa tai silitysrautaa kevyesti tehostamaan vaikutusta.

Kuva 35. Kankaan deformaatiota.

Deformaatioita (Kuva 35.) lähdettiin suoristamaan ensin alipainepöydällä kuvapuoli ylöspäin (Kuva 36.). Lämpöä nostettiin 60°C asteeseen ja suoristusta vaativan kohdan alle asetettiin kostutettu käsipyyhe kahden Hollytex kerroksen väliin ja kuvapuolen päälle Melinex -kalvo. Kankaan annettiin kostua noin 15 minuuttia, ennen kuin pöytään laitettiin imu päälle kuivatusta varten.

Imun ollessa päällä työstettävää kohtaa silitettiin kevyesti pintapuolelta noin 60°C asteisella silitysraudalla (Kuva 36.). Imun annettiin kuivattaa kosteutta noin 30 minuuttia. Kaikki kosteus ei ollut vielä täysin haihtunut tässä ajassa, vaan kohta oli edelleen kevyesti kostea.

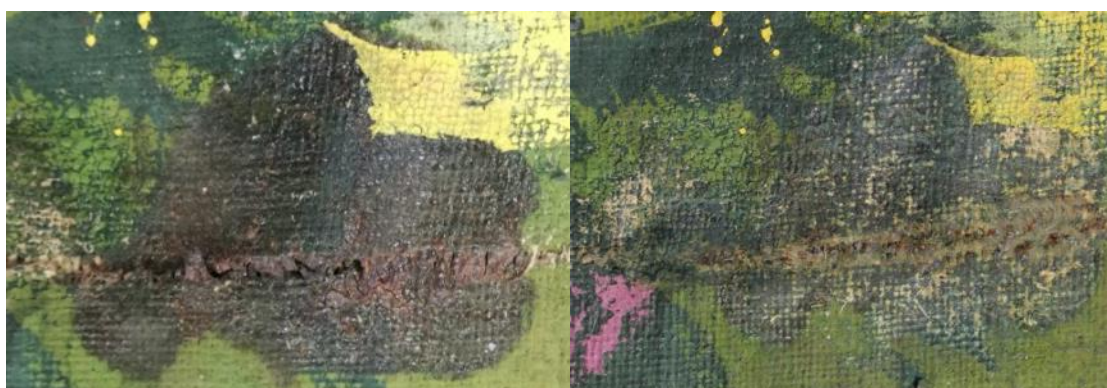
Kuvapuolen oikean puolen suuren repeämän reunassa olevan ison eläinliimatahnan (Kuva 39.) pehmentämistä lähdettiin kokeilemaan ensin deionisoituun veteen tehdyllä 5% MC 60 -geelin avulla. Varovaista veden käyttöä pinnalla oli helpompi hallita tekemällä siitä geeliä. Geelin annettiin vaikuttaa 2—3 minuuttia, jonka jälkeen pehmentynyttä liimaa kaavittiin varovaisesti mekaanisesti pois. Samaa toimenpidettä kokeiltiin proteiinia liuottavalla sitruunahappo 2 g + TEA 4 ml + 100 ml vesi -liuoksella imupaperin kanssa, jotta eläinliima olisi lähtenyt imeytymään pois pinnasta. Tämä menetelmä ei kuitenkaan tuottanut parempaa tulosta. Molemmilla menetelmillä liiman mukana irtosi myös runsaasti pigmenttiä, joten kaikkea liimaa ei saatu poistettua ilman suurempaa värin menetystä.

Kuva 39. Eläinliimatahra ennen ja jälkeen puhdistuksen ja deformaation suorituksen.

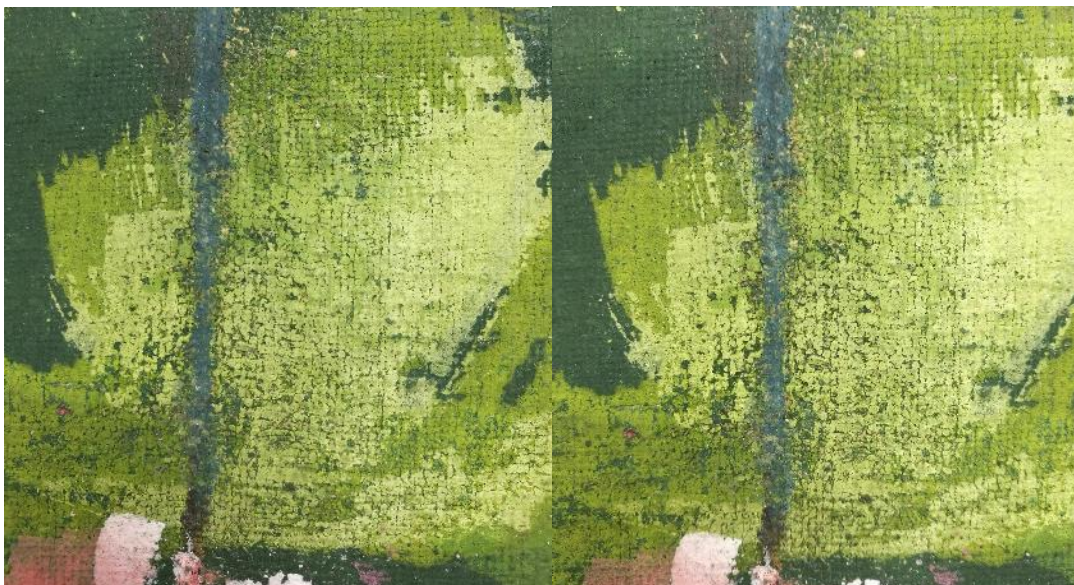
Kuva 41. Maalirakelyyriä ennen (vasen) ja jälkeen (oikea) kiinnityksen. Eroa ei juurikaan huomaa.

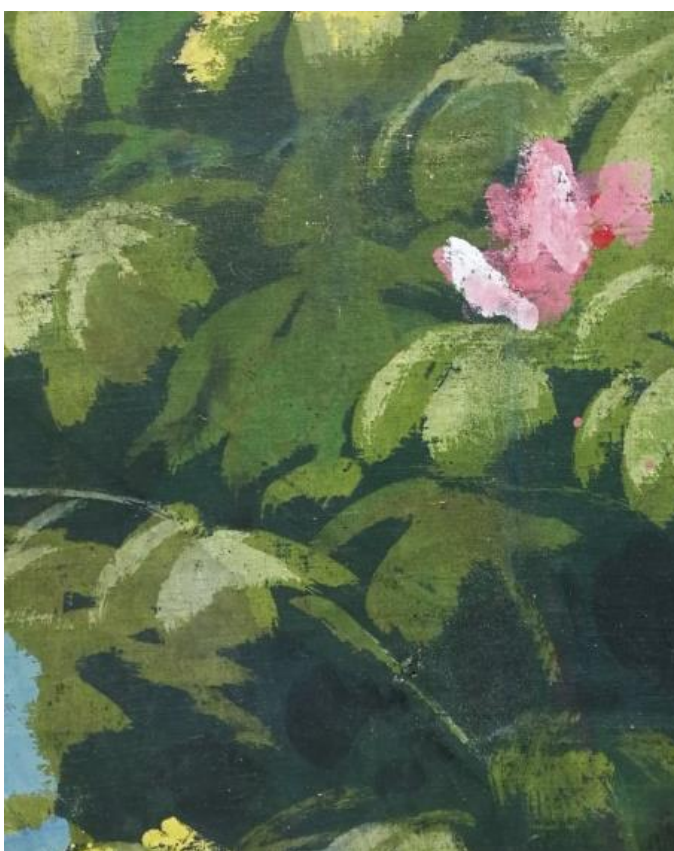
Kuva 43. Vasemmanpuoleisen paikkauksen ja kosteusvaurion retusointi.

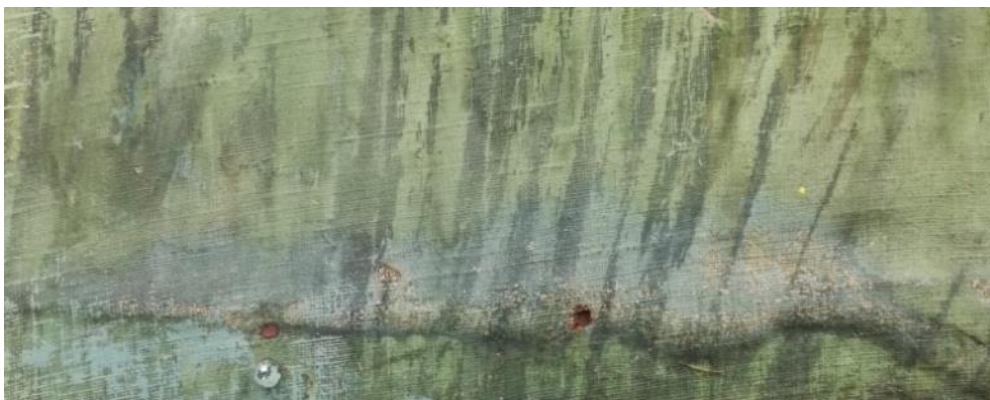
Kuva 44. Alareunan maalinpuutoksen ja kosteusvaurioiden retusointi.

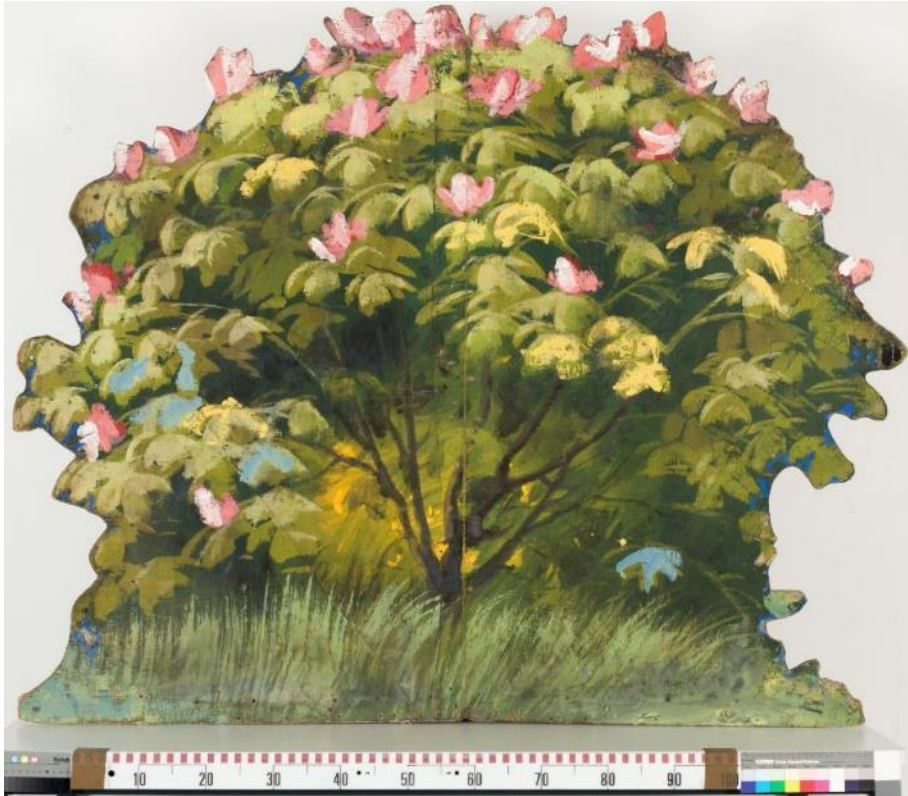
Kuva 45. Vinjetin etupuoli konservoinnin jälkeen.

Opinnäytteen tavoitteena ollut vinjetin edustavampi näyttelykunto saavutettiin työssä hyvin, ja esteettinen kokonaisuus on nyt ehjempi (Kuva 45.). Maalattun kangaspinnan vaurioiden korjaus, suurten repeämien paikkaus ja niiden retusointi, deformaatioiden suoristus sekä pahimpien kosteusvaurioiden häivytykset tekivät paljon vinjetin ulkonäölle ja rakenteelle. Tehtyä maalinkiinnitystä ei päällisesti huomaa, mutta se vaikutti myös huomattavasti maalipinnan kuntoon. Vinjetti on nyt täten saatettu stabiilimpaan tilaan. Lisäksi maalipinnan kuivapuhdistus kirkasti värejä huomattavasti. Huomioitavaa on, että vinjetin ennen (Kuva 1.) ja jälkeen konservoinnin -kuvat (Kuvat 45. ja 46.) otettiin vallinneiden olosuhteiden vuoksi eri studiotiloissa, joissa oli erilainen valaistumahdollisuus.
