# **MAATILAN SÄHKÖINEN KUNTOKARTOITUS**

Opinnäytetyö 2010

Condition Survey of a Farm, 27 pages, 1 appendix

# SÄHKÖINEN KUNTOKARTOITUS

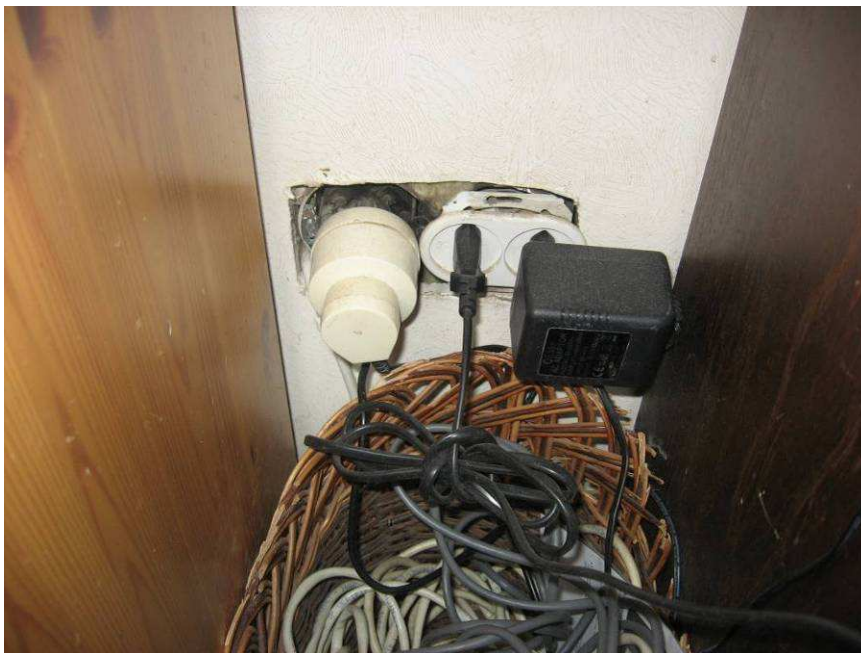
Kuva 8. Epäkohta käytävässä

Suojakuori ja keskiön suojakuori ovat irronneet puhelinpistorasiasta. Suojakuori myös tavallisille pistokkeille on irronnut kokonaan.

Kuvan 8 korjaustoimenpide on yksinkertainen. Uusitaan puhelinpistokkeen keskiö sekä ulkokuori vierekkäin oleville kahdelle sähköpistokkeelle ja puhelinpistorasialle.

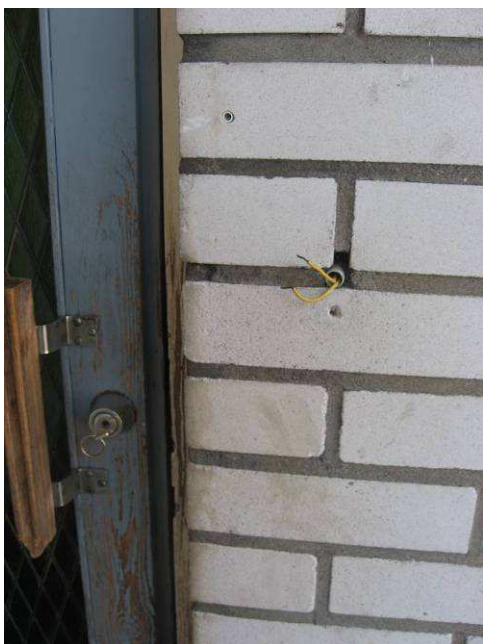
Kuva 9. Esteettinen vika

Ovikellon painallusnapin oli koira repinyt irti. Nyt on enää jäljellä vain sähköjohtoja.

Kuvassa 9 näkyvä virhe on korjattavissa hankkimalla uusi ovikellon painallusnappipää.

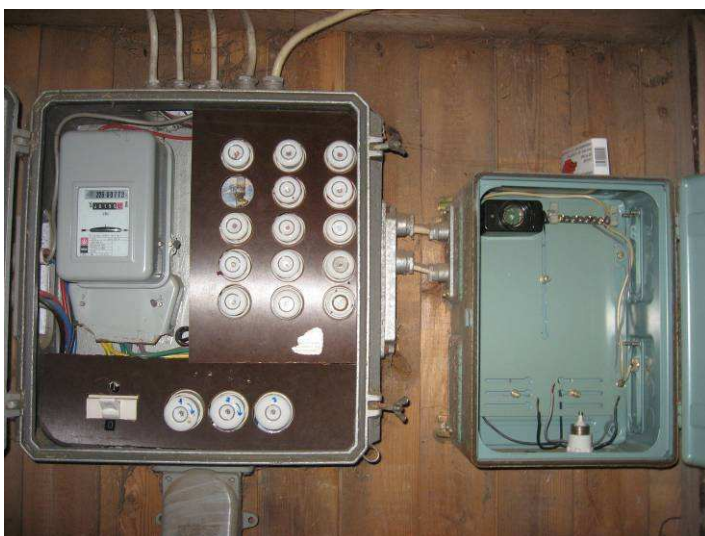
Kuva 10. Lievä vaaravika pääkeskuksessa

Yksi sulakkeista on kärkehtänyt ja sen paikka on jätetty avoimeksi. Tarkistin samalla, että kuvassa oikealla puolella oleva sulakerasia on jännitteetön. Mikäli oikeanpuoleisessa sulakerasiassa olisi ollut jännitettä tai siihen olisi tullut sähköä, kyseessä olisi ollut suurempi vaara.

Kuvassa 10 pääkeskuksen sulakekohta on palanut ja jätetty avoimeksi. Syytä siihen, mikä on aiheuttanut sulakkeen hurjan palon, ei tiedetä. Mahdollisesti kyseessä on ollut oikosulku. Se ei ole kuitenkaan rikkonut muuta kuin itse sulakekohdan. Ympäröivä alue on mustunut, mutta ei ole vahingoittunut. Korjaus ehdotus on peittää palanut sulakekohta. Vaihtoehtoisesti voidaan vaihtaa kokonaan sulaketaulun pohja, mutta samalla voitaisiin uusaa kaikki sulaketaulut.

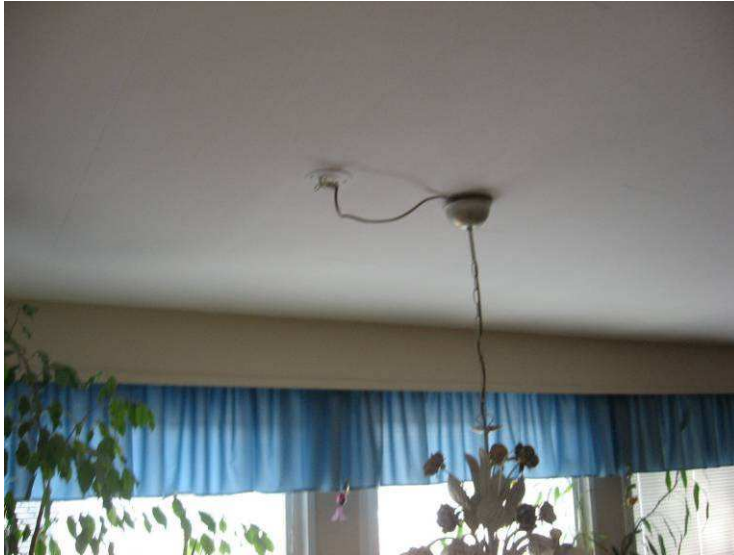
Kuva 11. Esteettinen vika

Lampun paikkaa on siirretty ja sokeripala on jätetty esille.

Kuvassa 11 näkyvä esteettinen vika on korjattavissa. Lampun johto voidaan peittää sähköjohtoille tarkoitettulla listalla ja lampulle tarkoitettu kohta voidaan peittää suojakuvulla.

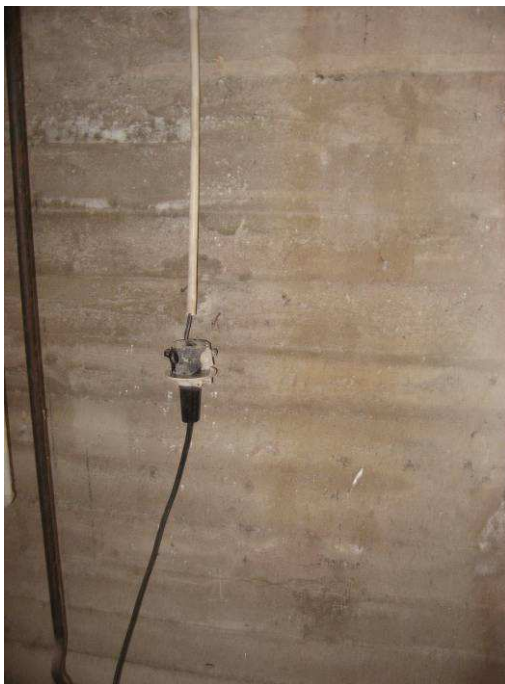
Kuva 12. Vaaravika

Seinä on purettu ja siinä oleva pistorasia on jätetty roikkumaan jännitteisenä. Siihen oli liitetty pakastin.

Kuvassa 12 nähdään vaaratilanne. Suosittelem pistokkeen ottamista pois sähköverkosta korjausten ajaksi.

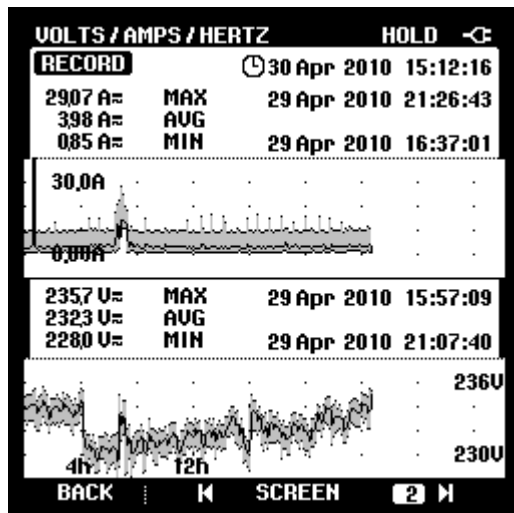
Kuva 13. Fluke 43 -mittarilla saadut ensimmäisen vaiheen virran ja jännitteen tulokset

Ensimmäisessä vaiheessa jännite oli suurimmillaan 235.7 voltissa 15:57 ja pienimmillään 228 voltissa kello 21:07. Virran pienin arvo 0.85 ampeeria saatiin kello 16:37 ja suurin arvo 29.07 ampeeria saavutettiin kello 21:26.

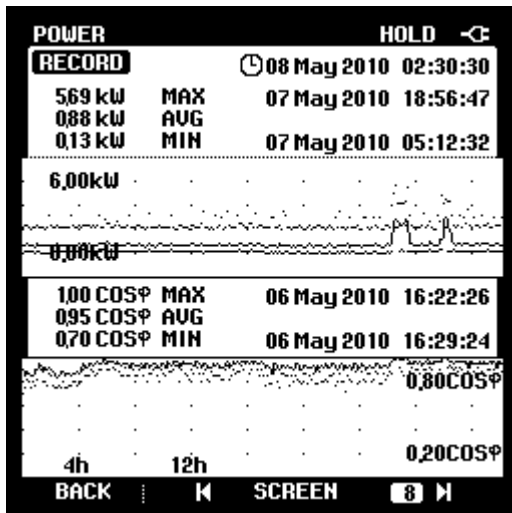
Kuva 14. Fluke 43 -mittarilla saadut ensimmäisen vaiheen teho ja  $\cos \phi$

Ensimmäisessä vaiheessa teho oli suurimmillaan kello 18:56, 5,69 kilowatin teholla ja pienimmillään 0,13 kilowattia kello 05:12.

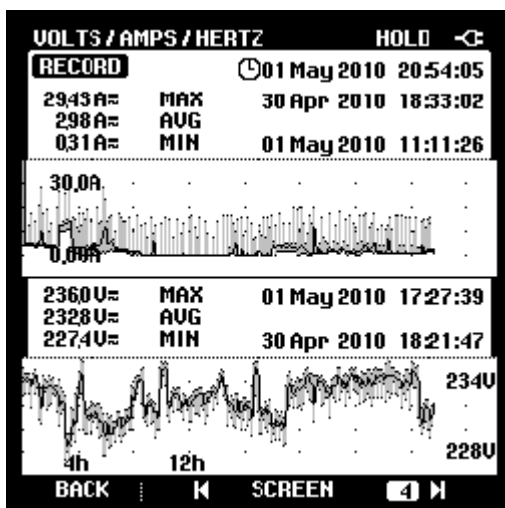
Kuva 15. Fluke 43 -mittarilla saadut toisen vaiheen virran ja jännitteen tulokset

Toisen vaiheen jännite oli suurimmillaan 236 voltia kello 17:27 ja pienimmillään 227,4 voltia kello 18:21 vuorokautta aikaisemmin suurimmasta arvosta. Virran suurin arvo 29,43 ampeeria saavutettiin kello 18:33 ja pienin arvo 0,31 ampeeria kello 11:11.

Teoriassa 25 Ampeerin sulake kestää 230 Volttia \* 25 Ampeeria eli 5750 Wattia, mikä pyöristetään 5800 Wattiin. Käytännössä sulake kestää enemmän, kuten toisen vaiheen tehomittaus näyttää. 9,29 kilowatin tehon sulake kesti hetkeksellisesti, ja sulakkeet kestävät 29 ampeerin virran vaikka ovatkin nimellisesti 25 ampeerin sulakkeita.

Suosittelen suurempien pääsulakkeiden hankkimista, sillä jo nyt on mahdollista saavuttaa niin suuri kulutus joka vaiheella, että saadaan pääsulake palamaan.

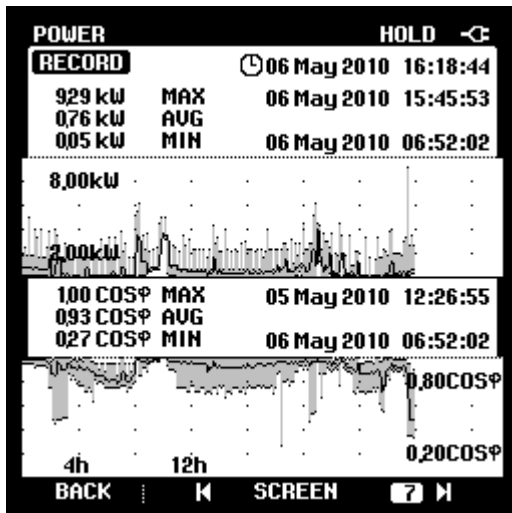
Kuva 16. Fluke 43 -mittarilla saadut toisen vaiheen teho ja  $\cos \phi$

Toisen vaiheen teho oli suurimmillaan kello 15:45, 9,29 kilowatin teholla ja pienimmillään kello 06:52, 0,05 kilowattia.

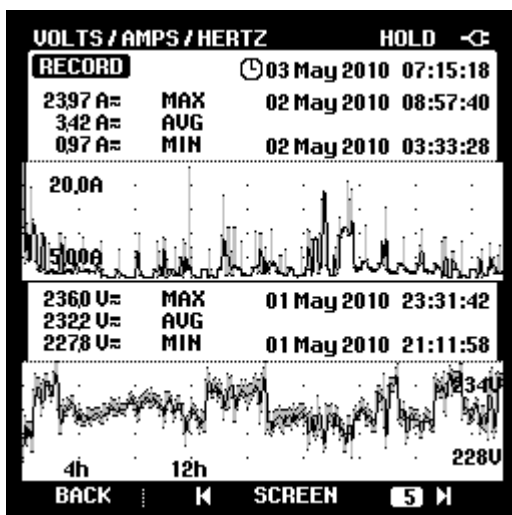
Kuva 17. Fluke 43 -mittarilla saadut kolmannen vaiheen virran ja jännitteen tulokset

Kolmannen vaiheen jännite oli suurimmillaan 236 voltia kello 23:31 ja pienimmillään 227,8 voltia kello 21:11. Virran suurin arvo 23,97 ampeeria saavutettiin kello 08:57 ja pienin arvo 0,97 ampeeria kello 03:33.

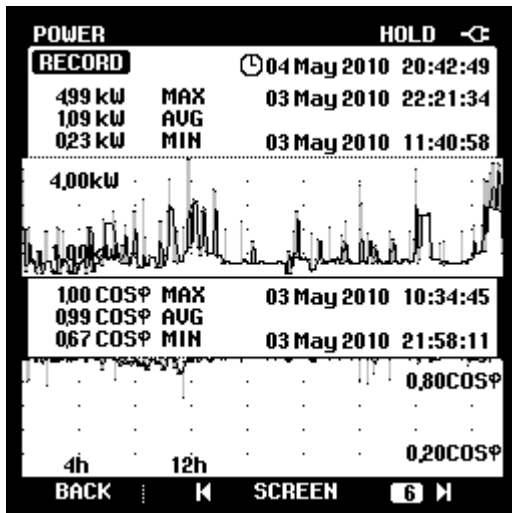
Kuva 18. Fluke 43 -mittarilla saadut kolmannen vaiheen teho ja  $\cos \phi$ .

Kolmannen vaiheen teho oli suurimmillaan 20:42 4,99 kilowatin teholla ja pienimmillään 11:40 0,23 kilowatin teholla.

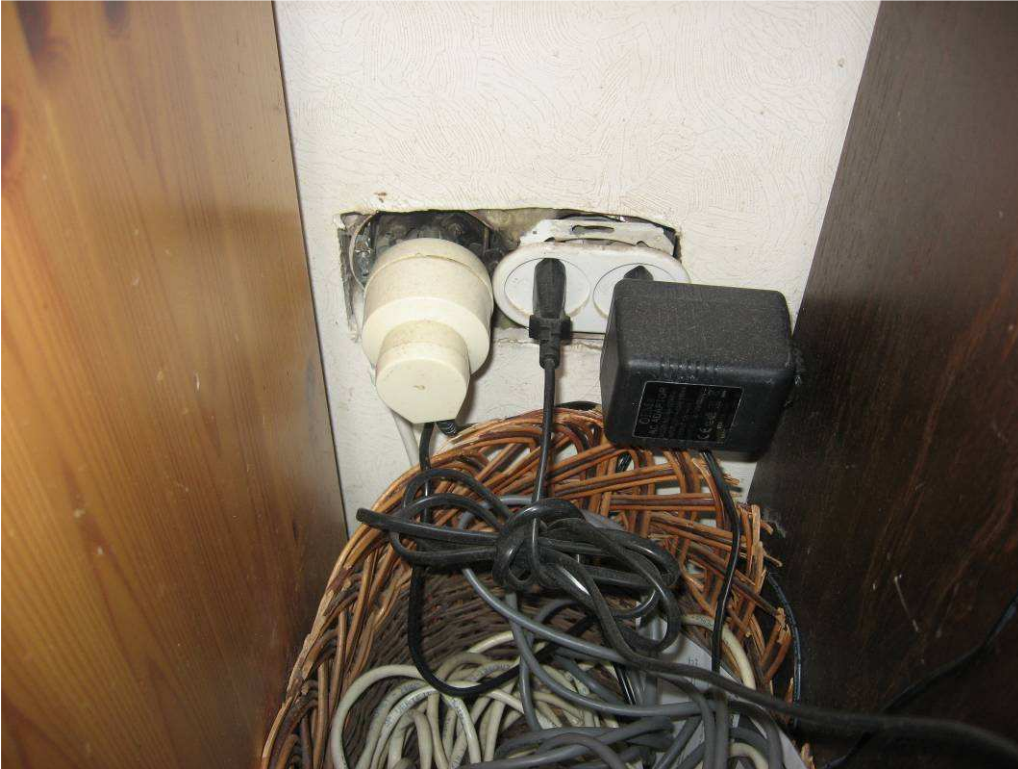
kuva 1. suojakuori sekä keskiön suojakuori irronnut puhelinpistorasiasta. suojakuori myös tavallisille pistorasioille.

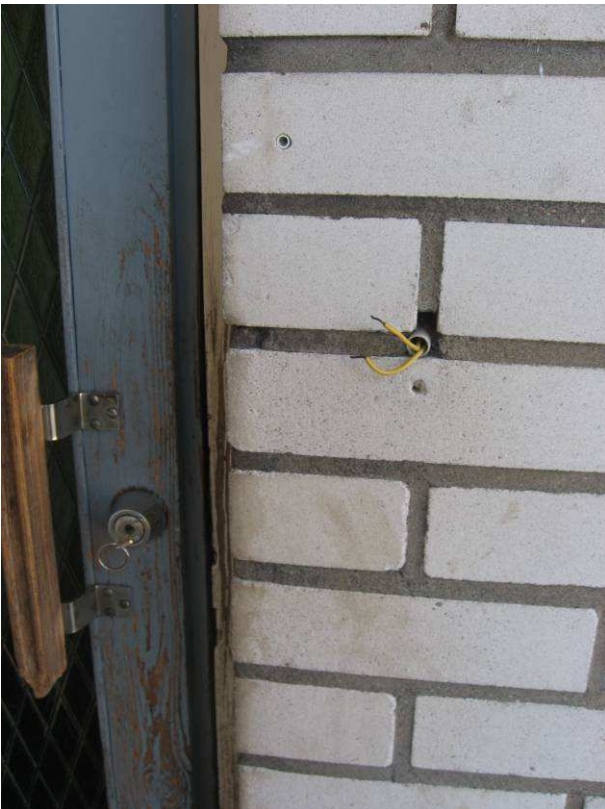
kuva 2. Esteettinen vika. Ovikellon painallusnapin oli koira repinyt irti. Nyt on enää jäljellä vain sähköjohdot.

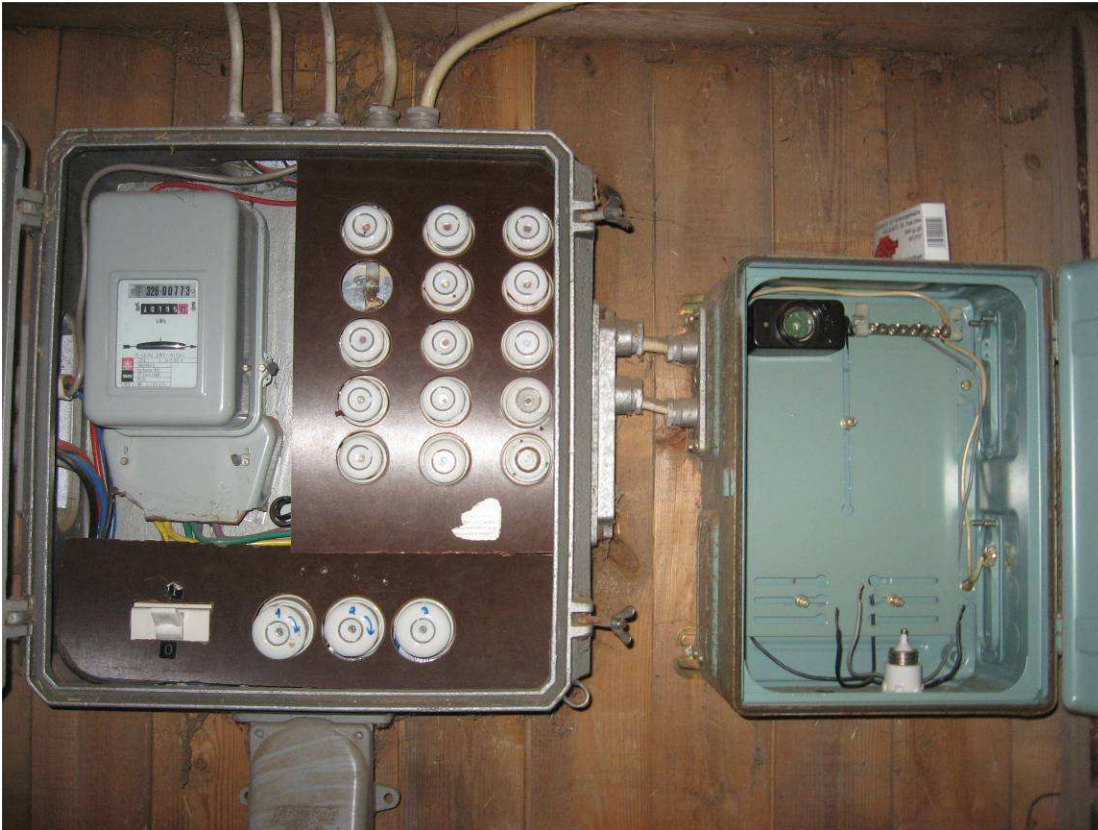
kuva 3. Lievä vaaravika pääkeskuksessa.

Yksi sulakkeista on kärkehtänyt ja sen paikka on jätetty avoimeksi. Tarkistin samalla kuvassa oikealla puolella olevan sulakerasian olevan jännitteetön.

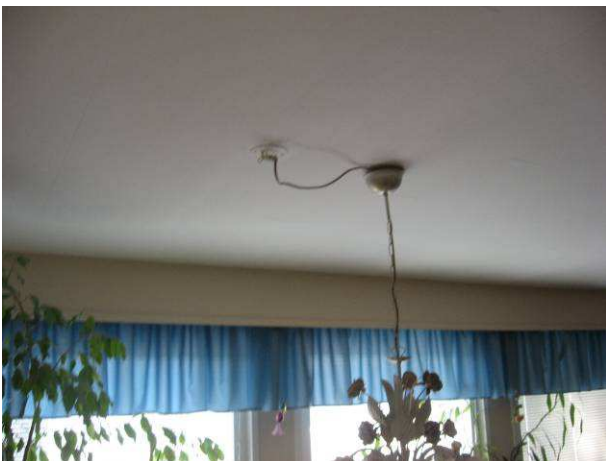
kuva 4. Esteettinen vika. Lampun paikkaa siirretty ja jätetty sokeripala esille.

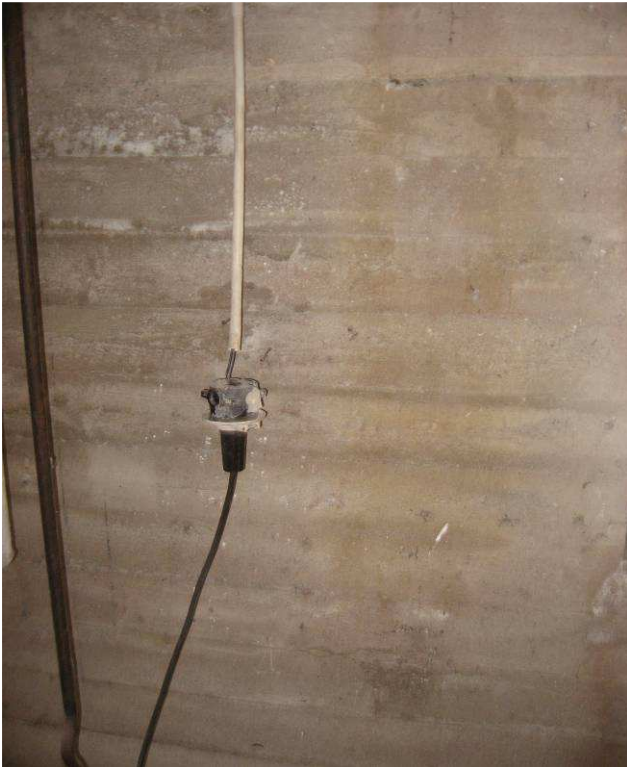
kuva 5. Vaaravika.

Seinä on purettu ja siinä oleva pistorasia on jätetty roikkumaan jännitteisenä. Siihen oli liitetty pakastin.

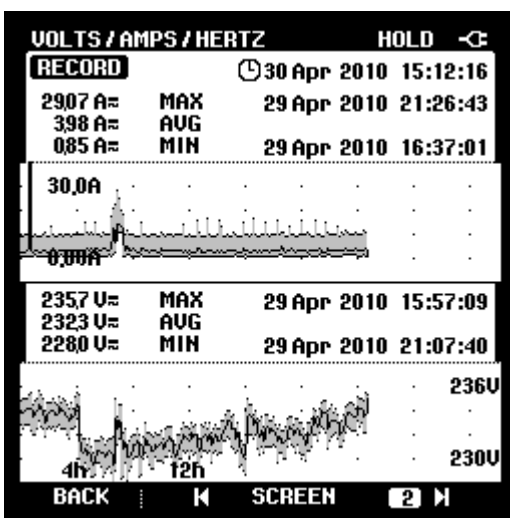
kuva 6. fluke 43- mittarilla saatu ensimmäisen vaiheen virran ja jännitteen tulokset.

Ensimmäisessä vaiheessa jännite oli suurimmillaan 235.7 voltissa 15:57 ja pienimmillään 228 voltissa kello 21:07. Virran pienin arvo 0.85 ampeeria saatiin kello 16:37 ja suurin arvo 29.07 ampeeria saavutettiin kello 21:26.

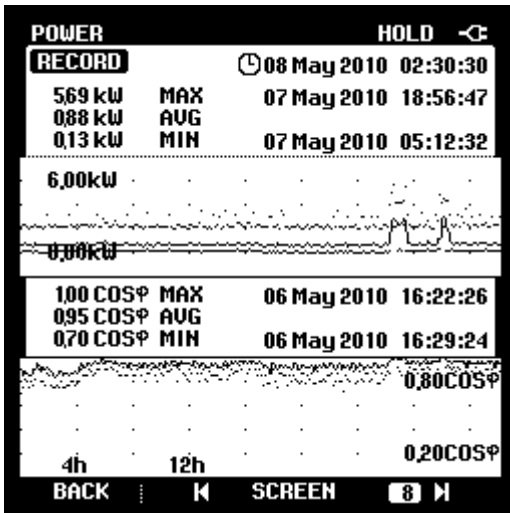
kuva 7. fluke 43- mittarilla saatu ensimmäisen vaiheen teho ja  $\cos \varnothing$ .

Ensimmäisessä vaiheessa teho oli suurimmillaan kello 18:56, 5,69 kilowatin teholla ja pienimmillään 0,13 kilowattia kello 05:12.

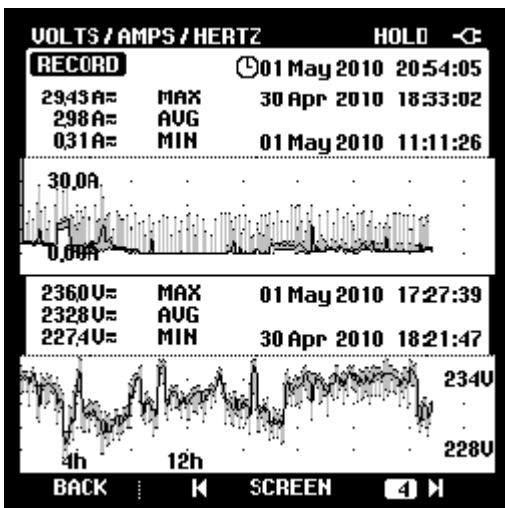
kuva 8. fluke 43-mittarilla saatu toisen vaiheen virran ja jännitteen tulokset.

Toisen vaiheen jännite oli suurimmillaan 236 voltia kello 17:27 ja pienimmillään 227,4 voltia kello 18:21 vuorokautta aikaisemmin suurimmasta arvosta. Virran suurin arvo 29,43 ampeeria saavutettiin kello 18:33 ja pienin arvo 0,31 ampeeria kello 11:11.

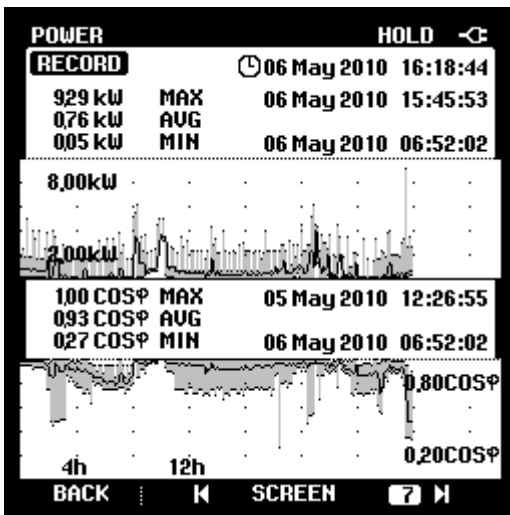
kuva 9. fluke 43-mittarilla saatu toisen vaiheen teho ja  $\cos \phi$ .

Toisen vaiheen teho oli suurimmillaan kello 15:45, 9,29 kilowatin teholla ja pienimmillään kello 06:52, 0,05 kilowattia.

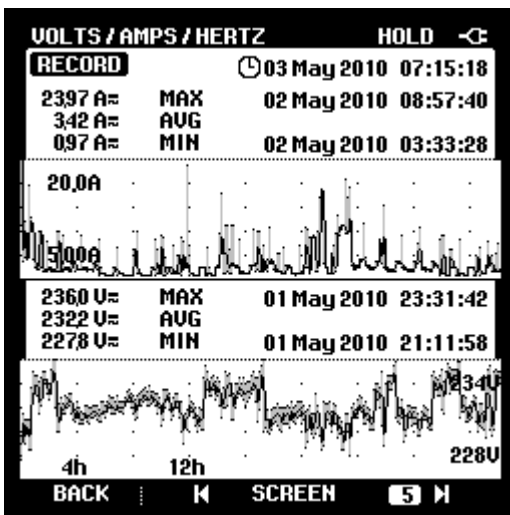
kuva 10. Fluke 43-mittarilla saatu kolmannen vaiheen virran ja jännitteen tulokset.

Kolmannen vaiheen jännite oli suurimmillaan 236 voltia kello 23:31 ja pienimmillään 227,8 voltia kello 21:11. Virran suurin arvo 23,97 ampeeria saavutettiin kello 08:57 ja pienin arvo 0,97 ampeeria kello 03:33.

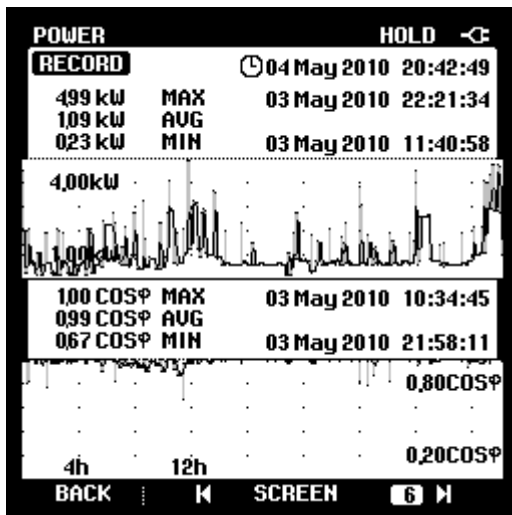
kuva 11. fluke 43-mittarilla saatu kolmannen vaiheen teho ja  $\cos \varnothing$ .

Kolmannen vaiheen teho oli suurimmillaan 20:42 4,99 kilowatin teholla ja pienimmillään 11:40 0,23 kilowatin teholla.
