OPINNÄYTETYÖ - AMMATTIKORKEAKOULUTUTKINTO
TEKNIIKAN JA LIIKENTEEN ALA

RINTAMAMIESTALON KUNTOARVIO

TEKIJÄ: Kalle Komulainen

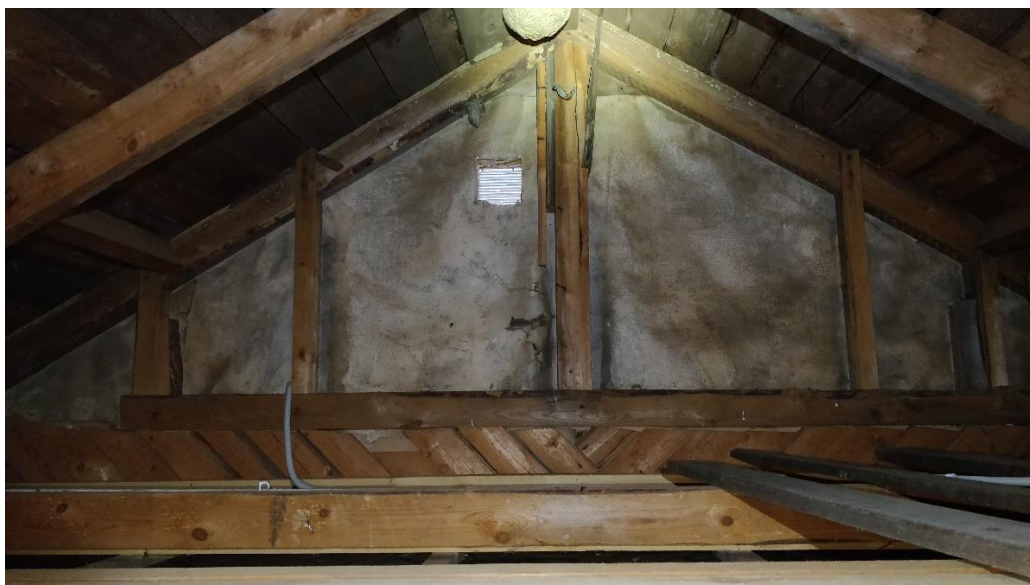
Yläpohjassa sijaitsevat puut näyttivät terveeltä eikä lahon tai mikrobikasvuston merkkejä näkynyt. Yläpohjan tuuletuksessa on puutteita, sillä tuloilmareittejä ei räystäältä löytynyt vaan ainoat ilmanvaihtokanavat löytyvät talon päädyistä. (kuva 11.)

Kuva 11. Yläpohja, talon pääty (Kalle Komulainen 2019-03-17)

Jos rakennusta halutaan käyttää ympärivuotiseen asumiseen, olisi yläpohja tärkeää eristää. Tämä edistää rakennuksen energiatehokkuutta ja asuinmukavuutta huomattavasti, varsinkin talvella. Jotta yläpohjassa päästään nykyisten määräysten mukaiseen U-arvoon (0,09 W/m²K), tulisi yläpohjassa olla 300 m nykyaikaista lämmöneristettä. Yläpohjan lappeen suuntainen osio tulisi eristää siten että eristeen ja vesikaton väliin jää vähintään 50 mm tuuletusrako. Tällöin varmistutaan myöskin räystäään kautta tulevasta tuuletuksesta, kun sellainen järjestetään. Puhallusvilla ei sovi kyseiseen yläpohjarakenteeseen, koska se pääsee liikkumaan ilmavirtojen mukana tukkien mahdollisesti lappeen tuuletusraot. Yläpohjassa täytyy myös huomioida hormi, joka tulee eristää palovillalla esimerkiksi ISOVER FireProtection palosuojalevyllä. Suojaetäisyys palavista rakenteista 100 mm, sekä paloeristyksen tulee ylettyä 100 mm muun yläpohjaeristeen yläpuolelle.

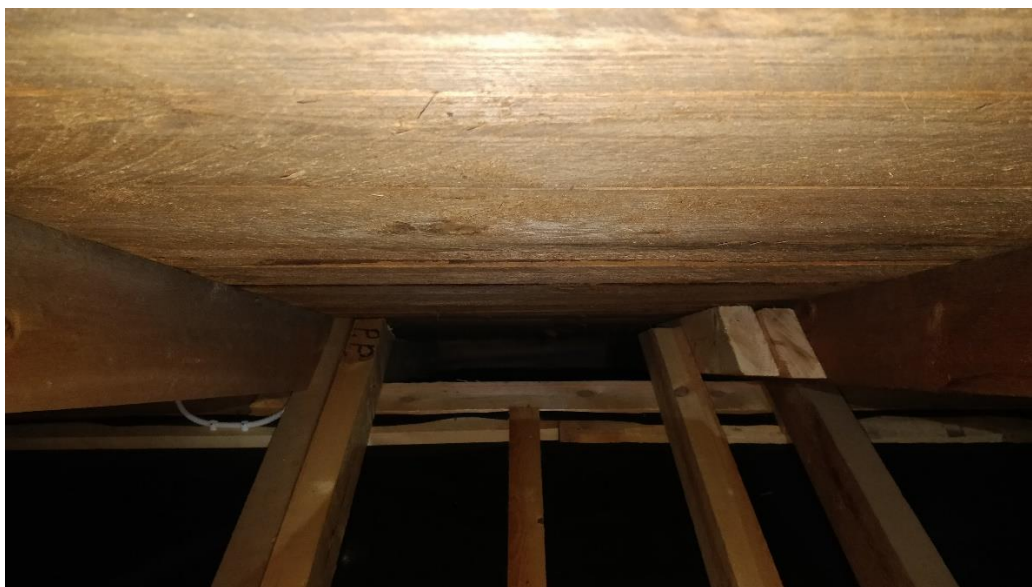
Katon olisi hyvä myös hengittää rakennuksen sivuilta. Kohteessa räystäään puolelta ei päivänvaloa näkynyt, joten sieltä ilma ei pääse tuulettamaan yläpohjaa. (kuva 12.) Varsinkin jos tarkoituksena on tulevaisuudessa eristää yläpohja, sillä lämmöneristeitä ei yläpohjassa ollut. Tästä aiheutuu huomattava lämpöhäviö, sekä heikko energiatehokkuus. Yläpohjasta löytyi myös kaksi isoa ampiaispesää, jotka on syytä poistaa asumismukavuuden ja -terveyden kannalta.

Kuva 12. Yläpohja, katon lape räystäälle (Kalle Komulainen 2019-03-17)

Julkisivuremontin yhteydessä mahdollinen tuuletusrako räystäään kautta on ilmeisesti jäänyt kasvatetun seinärakenteen peittoon tai sitä ei ole ollut ollenkaan. Ilmarako räystäään kautta on mahdollista tehdä suoraan räystäään ja ukoseinän leikkaukseen. Rako voidaan toteuttaa leikkaamalla noin 5 cm suikale julkiverhouksen yläpäästä, katon kannatinpalkkien väliin. Rako täytyy kuitenkin tukkia teräsverkolla, jotta esim. linnut eivät pääse yläpohjaan sisään. Toteutus voi olla kuitenkin hankala, sillä kasvatetun julkiverhouksen rakenteesta ei ole varmuutta, miten se on toteutettu. Ullakon varastotilojen yläkattolevy jouduttaisiin luultavasti purkamaan, jotta aukot saataisiin tehtyä ja tukittua teräsverkolla. Sisältäpäin toimenpide olisi myöskin helpompi toteuttaa.

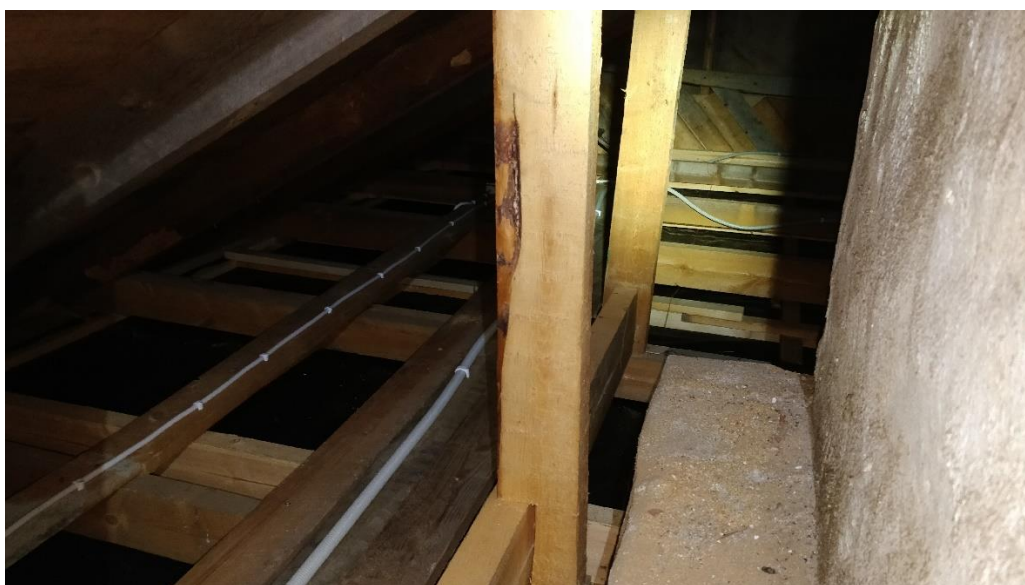
Kulku yläpohjaan löytyi ullakkokerroksen katosta. Tila oli hyvin ahdas liikkua ison hormin takia keskellä yläpohjaa. Tämä voi aiheuttaa ongelmia, jos yläpohja päätetään eristää. (kuva 13.)

Kuva 13. Yläpohja, hormin vierus (Kalle Komulainen 2019-03-17)

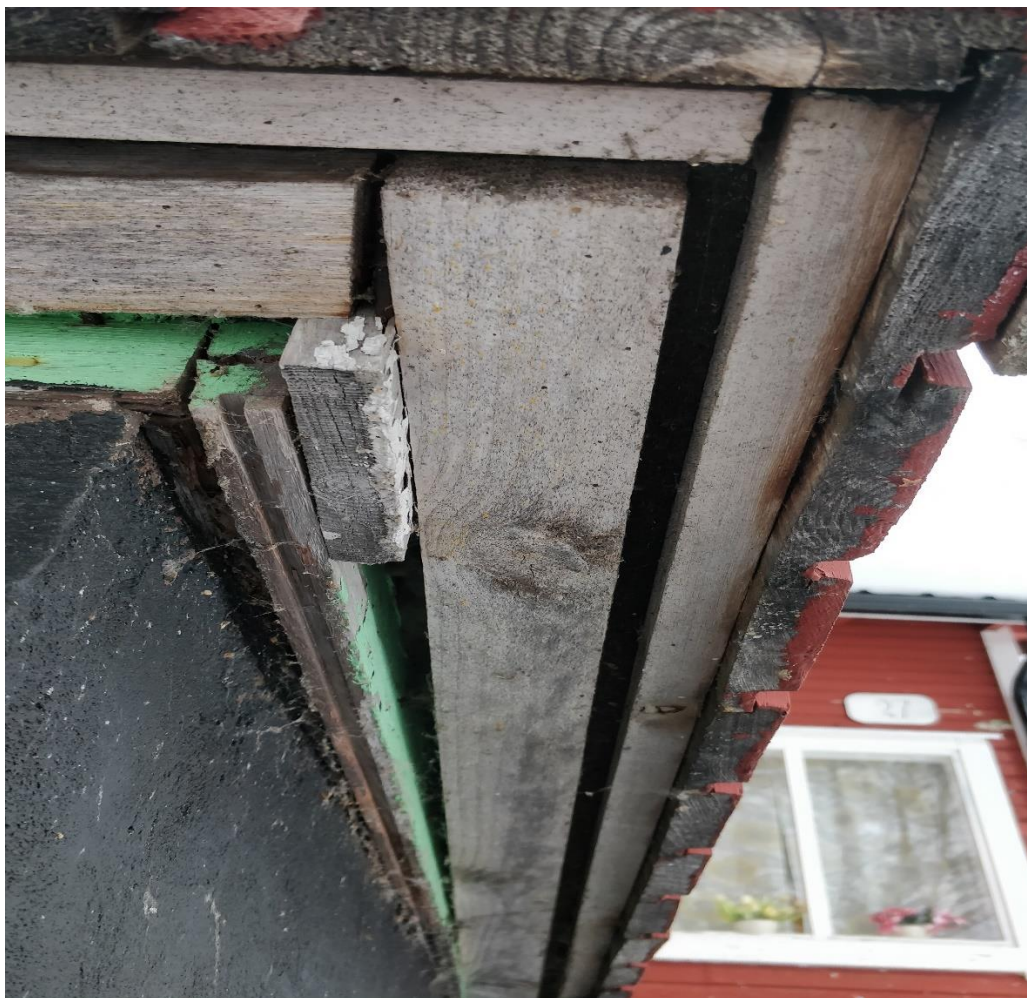
Ulkoseiniin on tehty uusi julkiverhous vanhan päälle, ja alle on jätetty vaaleanvihreät vuorilaudat. Ulkoseinän rakennetta on vaikea määrittää ilman rakenneavauksia, mutta sokkelin vierustalta pääsee näkemään ulkoseinän kasvatettua rakennetta. Julkiverhouksen tuuletuksen estää kasvatetun koolauksen päälle laitettu tuulensuojalevy, joka ei jätä ulkoverhouksen ja tuulensuojalevyn väliin ilmatilaa. Mahdollinen ilmarako on tukittu ulkoverhousta vasten olevalla rimalla seinän alaosassa. Vaaleanvihreän vuorilaudan sekä kasvatetun seinän väliin alaosassa on jäänyt rako, josta näkyy lisäeristeenä käytetty villa. (kuva 14.) Tämä voi johtua sokkelin epäsuoruudesta. Vanha ulkoverhous myöskin lepää sokkeliä vasten, johon kosteus nousee sokkelin kapilaarisuuden avulla. Alkuperäisessä ulkoseinässä lämmöneristeenä toimii luultavasti sen ajan rakennustavan mukaan puupuru.

Kuva 14. Kasvatettu seinärakenne (Kalle Komulainen 2019-03-17)

Julkisivun tuuletus on puutteellinen. Ulkoseinärakenteen tulisi olla (kuva 7) mukainen. Seinärakenteen alapinnassa oleva rima estää ilman pääsemisen rakenteen väliin, ja voi myös olla, että tuulensuojalevyn sekä ulkoverhouksen väliin ei ole jätetty ilmarakoa. Ulkoseinän vaurioista ei voi saada varmuutta ilman seinärakenteen avaamista. Seinärakenne voitaisiin korjata purkamalla kasvatettu seinärakenne pois ja avaamalla vanha julkiverhous, jotta vanhat purueristeet päästään poistamaan ulkokautta. Niiden tilalle tulee laittaa nykyaikaista lämmöneristettä, jonka päälle tulee lämpöä eristävä tuulensuojalevy, tuuletusrimoitus ja uusi ulkoverhous. RakMK:n mukaan ulkoseinän lämmönläpäisykerroin, U-arvo saa olla maksimissaan (0,17 W/m²K). (RakMK-21739, 2017.) Myöskin yläpohjan tuuletus voitaisiin korjata, jättämällä räystäälle ilmarako. Seinärakenteen eristeiden kunnon selvittäminen vaatii seinän pintarakenteiden purkua tai kosteusmittauksia rakennuksen ollessa käytössä. Näin aluksi, kasvatetun ulkoseinän alapinnassa olevien rakojen tukkiminen esm teräsverkolla olisi hyvä tehdä, sillä pieneläimet voivat päästä sitä kautta seinärakenteen sisään.

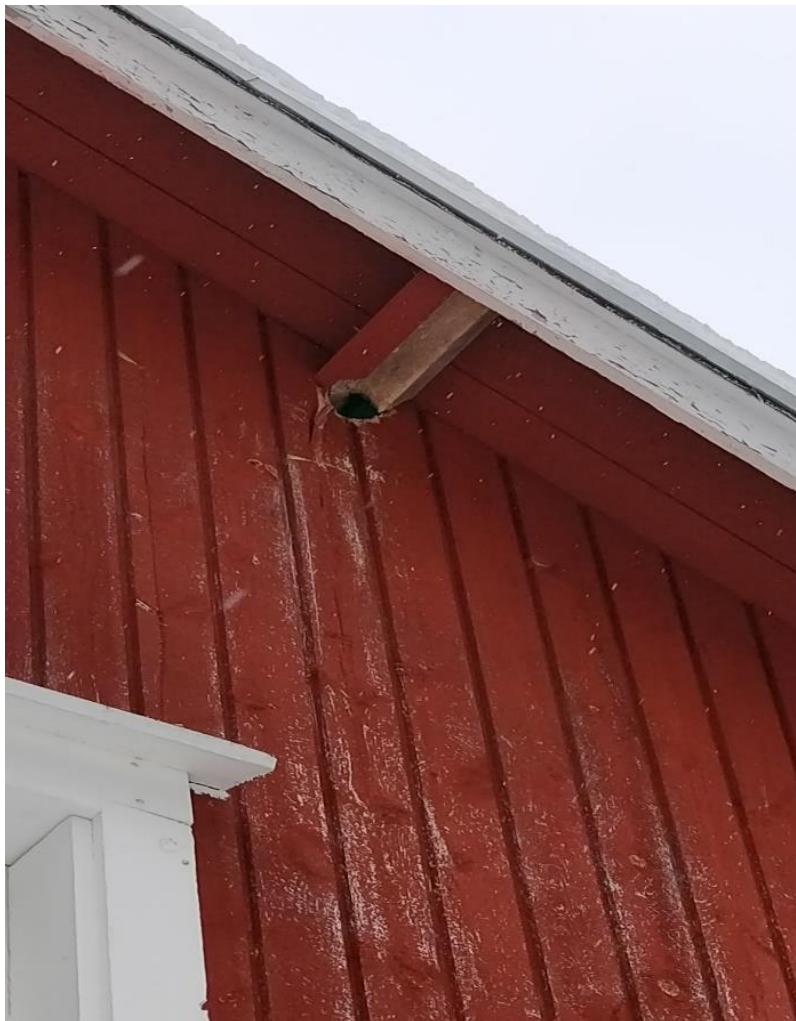
Itä-päädystä ulkoseinässä räystään korkeudella on myös iso reikä, mikä ulottuu vanhaan ulkoverhoukseen asti. (kuva 15)

Kuva 15. Julkisivun itäpäätty (Kalle Komulainen 2019-03-17)

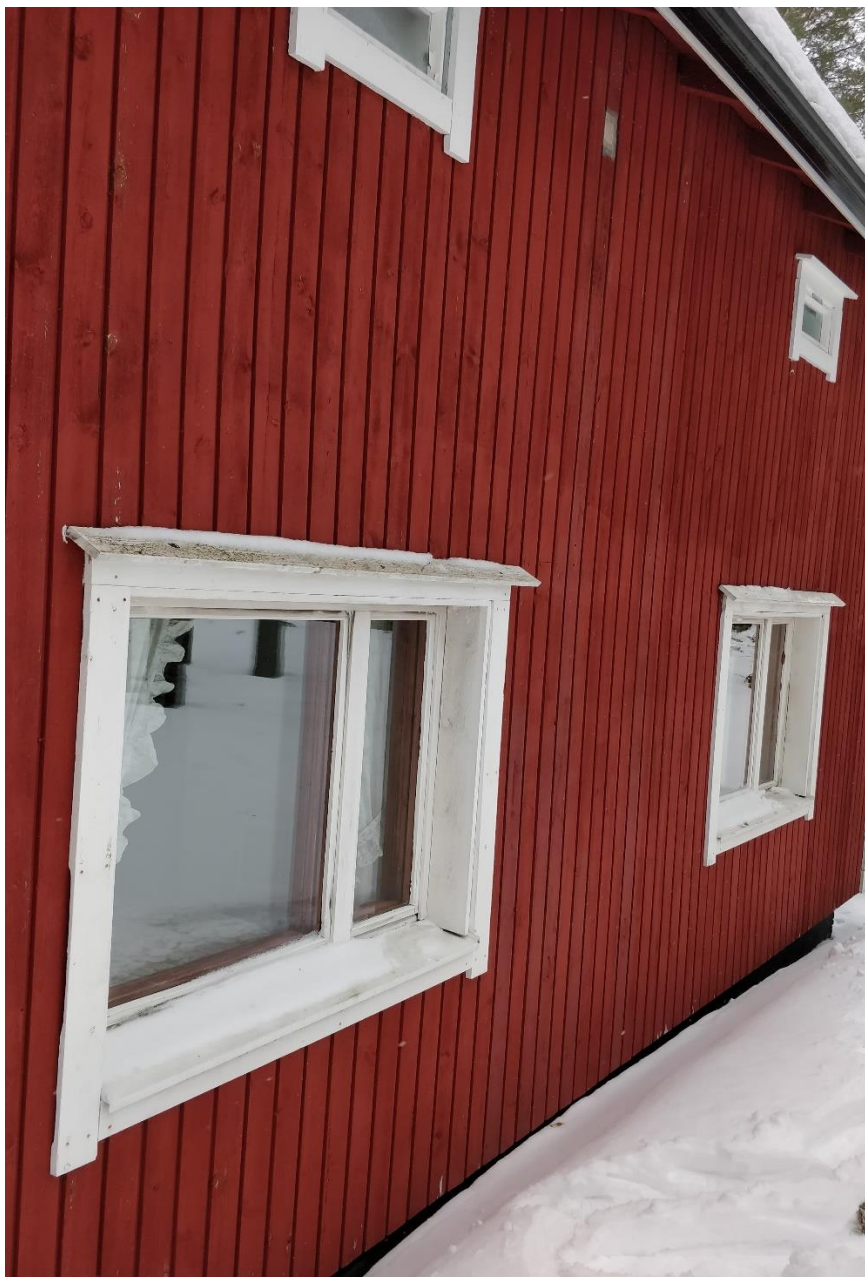
Kohteeseen on vaihdettu kolmilasiset ikkunat julkisivuverhouksen vaihdon yhteydessä alakertaan, mikä parantaa rakennuksen energiatehokkuutta. Yläkerran sekä porrashuoneen ikkunat ovat yksilasia, joissa on heikko energiatehokkuus. Joihinkin ikkunoihin on kertynyt talvella ikkunan ulkopuolelle jäätä mutta tämä johtuu siitä, että rakennuksessa ei ole ollut lämmitystä. Ulkopuolelta ikkunoiden yläpuolisen tippalaudan ja seinäpaneelin väli on jätetty tiivistämättä tai rakennettu niin, että tuulisella sateella vesi osuu seinään, ja pääsee sitä pitkin valumaan seinärakenteen sisään. Tämä on voinut aiheuttaa ikkunan yläpuolisen smyygilaudan tummumisen, sekä on voinut vaurioittaa seinärakennetta. Muiltaosin ikkunat olivat kunnossa (kuva 16).

Kuva 16. Ikkunat (Kalle Komulainen 2019-03-17)

Ikkunoiden smyygilaudat sekä vuorilaudat tulisi purkaa, ja tarkistaa ikkuna-aukon viereisten eristeiden ja puiden kunto, mahdollisen kosteusvaurion varalta. Uudelleen asentaessa tulee varmistaa yläpuolisen tippalaudan vedenpitävyys, jotta vesi ei pääse valuman seinärakenteen sisään. Paras mahdollinen tapa olisi loveta yläpuolinen tippalauta seinärakenteen sisään.

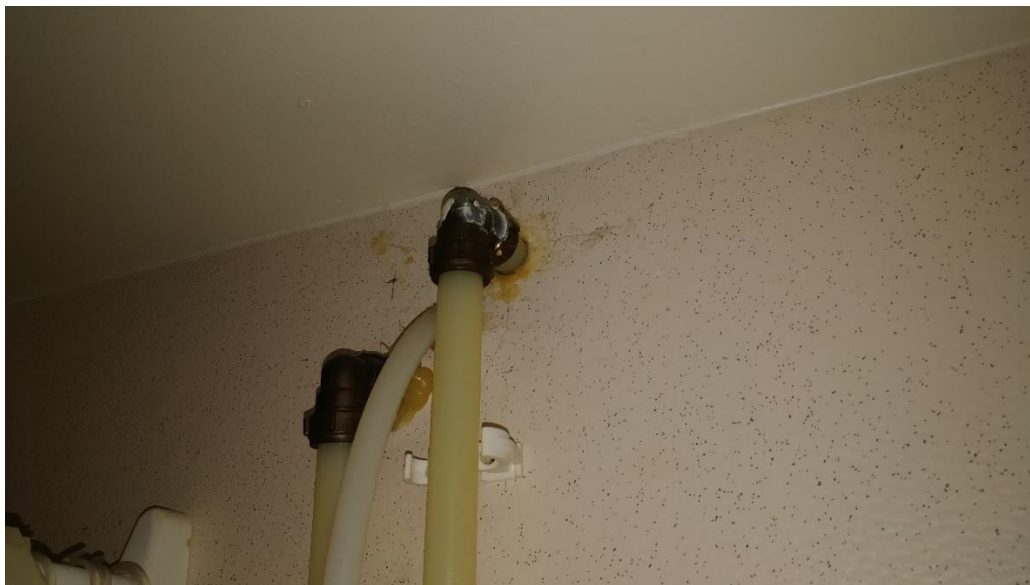
Märkätiloissa vedeneristeenä toimi muovimatto sekä -tapetti. Niiden saumoissa ei löytynyt ratkeamia tai reikiä, sekä lattiakaivo oli tiivis. Märkätilaan ovesta tultaessa, oven oikealla puolella olevassa kotelossa oli levyn sauman tiiviste ratkennut (kuva 18). Tämä ei ollut riskialttiissa paikassa ja raot olivat hyvin pieniä. Ylimmän märkätilan seinän läpi vedetyn vesiputken läpiviennin tiivistyksessä oli puutteita. (kuva 17). Huonosti tiivistetyn läpiviennin kautta seinärakenteen sisälle pääsee kosteutta, joka voi aiheuttaa kosteusvaurioita.

Kuva 17. Märkätilan vesiputkien läpivienti (Kalle Komulainen 2019-03-17)

Märkätilassa olevien putkien läpiviennit tulee tiivistää paremmin käyttäen esimerkiksi silikonia.

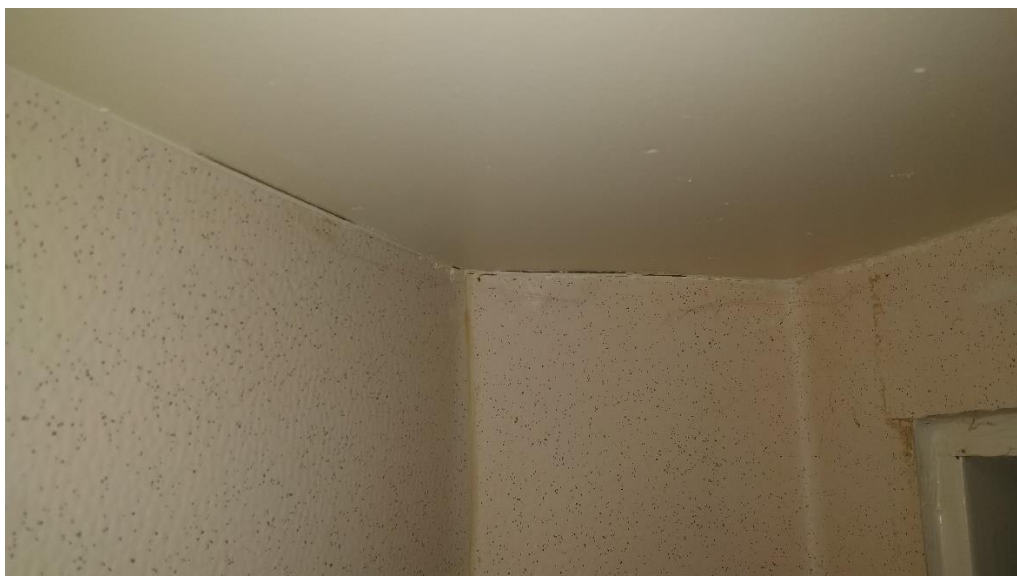
Kuva 18. Märkätilan kotelon saumat (Kalle Komulainen 2019-03-17)

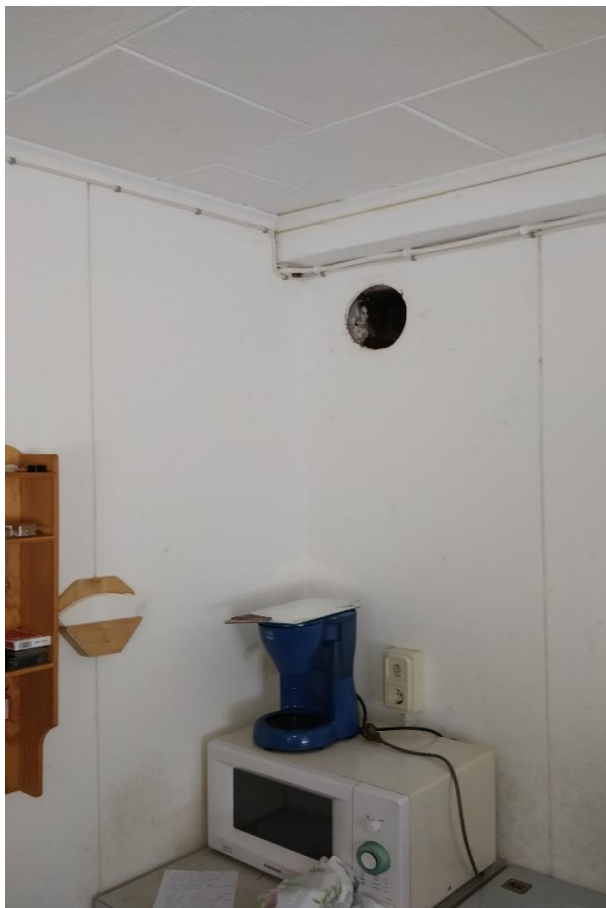
Rakennuksessa on painovoimainen ilmanvaihto. Talosta ei löytynyt tuloilmareittejä, joten luultavasti ikkunoidenvaihdon yhteydessä, tuloilmareitit on poistettu, sillä uusissa ikkunoissa ei korvausilma-venttiilejä ollut. Poistoilman reittinä on ilmeisesti toiminut keittiössä sijaitseva reikä muuratun hormin kyljessä (kuva 19). Yläkerrassa ei myöskään näkynyt korvausilman tai poistoilman reittejä. Yläkertaan tehdyn varastotilan päädyissä levyn nurkkaliitokset ovat auki, josta pääsi yläpohjarakenteen hajuja sisäilmaan (kuva 20). Koska rakennus on ollut kylmillään ja käyttämättömänä, aistivarainen tutkimus sisäilman laadusta on huono tehdä.

Kuva 19. Keittiön poistoilmareitti (Kalle Komulainen 2019-03-17)

Rakennuksen ilmanvaihtoa tulisi parantaa, sillä tällähetkellä rakennuksessa ei ole korvausilma-aukkoja. Koneellista ilmanvaihtoa en suosittele asennettavaksi vanhaan rakennukseen, jota ei ole tehty tiiviiksi. Koneellinen ilmanvaihto voisi aiheuttaa ilmavirtojen kulkua rakenteiden läpi mistä aiheutuu hajuhaittoja. Myöskin kustannusasiat tulevat kysymykseen, sillä kyseisen ilmanvaihtojärjestelmän asentaminen vaatisi laajamittaisempaa remonttia. Painovoimainen ilmanvaihto perustuu fysiikan lakeihin. Sisäilman ja ulkoilman läpötilojen erot aiheuttavat vetoa, mitä suurempi ero sen parempi ilmanvaihto, eli painovoimainen ilmanvaihto on parhaimmillaan talvipakkasilla. Ilmanvaihdon parantaminen kannattaa hoitaa ammattitaitoisella LVI-suunnittelijalla, sillä yksittäinen tuloiman lisääminen seinään ei välttämättä paranna tilannetta. Ilmanvaihtojärjestelmä tulee aina suunnitella toimivaksi.

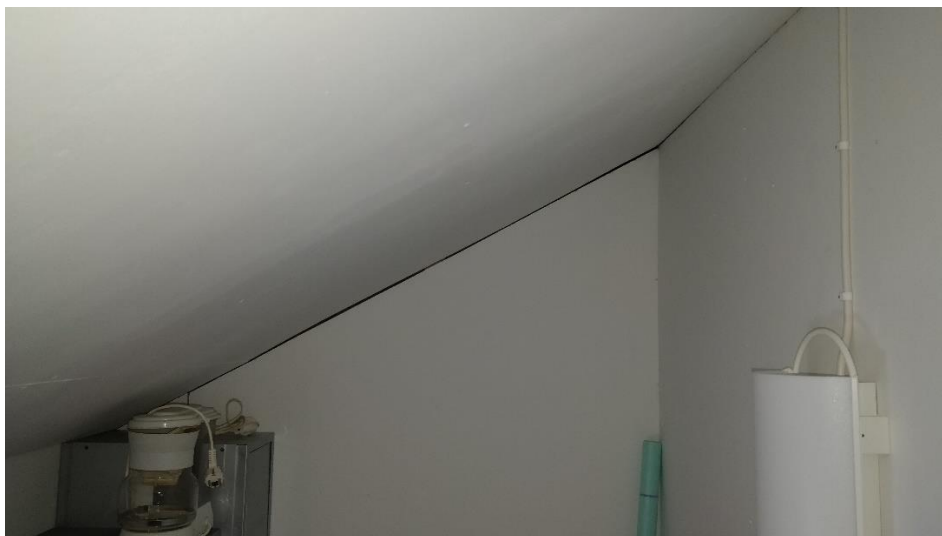
Kuva 20. Yläkerran varastotilan pääty (Kalle Komulainen 2019-03-17)

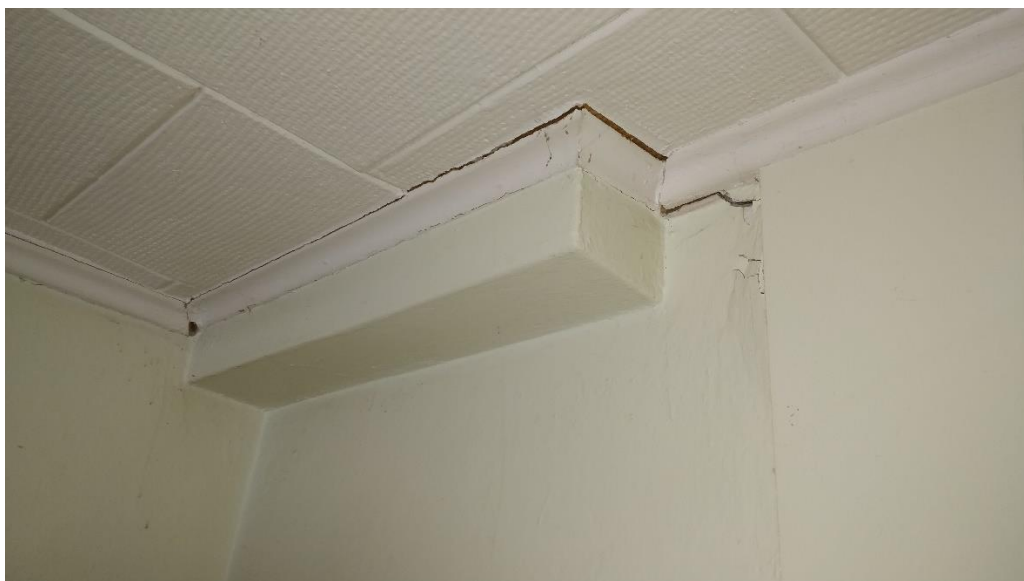
Alakerran makuuhuoneessa sekä olohuoneessa, hormin ja katon läpimenon kohdalla rakenne on päässyt elämään ja jätännyt raon listan, sekä välipohjan väliin (kuva 21). Hormin halkeamia on myös havaittavissa, mutta pahimmat halkeilut ovat olohuoneessa tulisijan takana. Halkeama ylettyy hormin perustuksesta melkein kattoon asti (kuvat 22 ja 23). Hormin halkeilulle voi olla monia syitä. Kyse voi olla rakenteellisessa virheessä, mutta sen voi saada aikaiseksi myös tulisijan virheellinen käyttö tai nokipalo. Vanhoissa rakennuksissa myös perusta on saattanut pettää ja tulisija tai jopa koko rakenne on liikkunut roudan vaikutuksesta.

Kuva 21. Makuuhuoneen hormin yläosa (Kalle Komulainen 2019-03-17)

Rakennusta on lämmitetty tulisijoissa olevilla sähkövastuksilla, mutta tulevaisuudessa omistaja aikoo poistaa vastukset ja alkaa lämmittämään tulisijoja puulla. Hormi tulee tarkastaa asiantuntijalla, jotta se on kelvallinen puulämmitykseen. Hormin ulkopuoliset maalien hilseilyt ja halkeilut ovat lähinnä ulkonäköseikka, joiden korjaus lisää asuinmukavuutta. Kyljessä olevien valumajälkien vuoksi tulee tarkastaa vesikatolla piipun hattu, jotta se ei vuoda vettä hormin sisään.

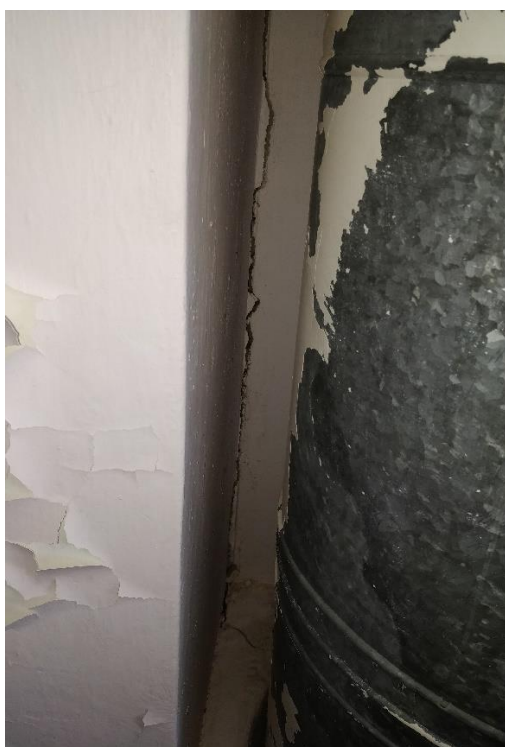
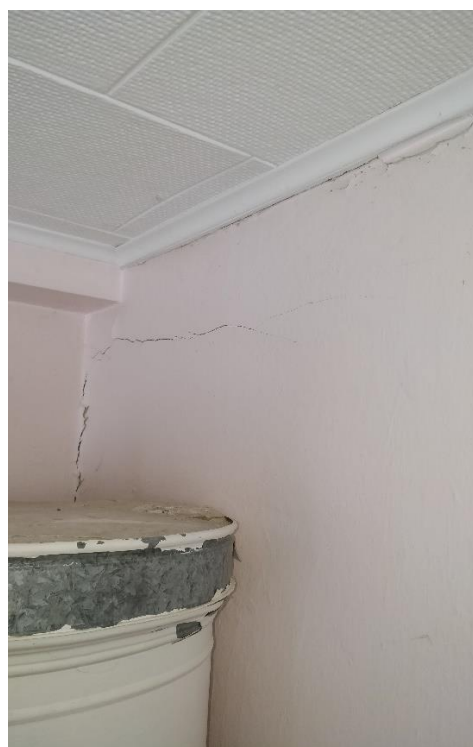
Kuva 22. Olohuoneen hormin halkeama
(Kalle Komulainen 2019-03-17)

Kuva 23. Olohuoneen hormin halkeama
(Kalle Komulainen 2019-03-17)

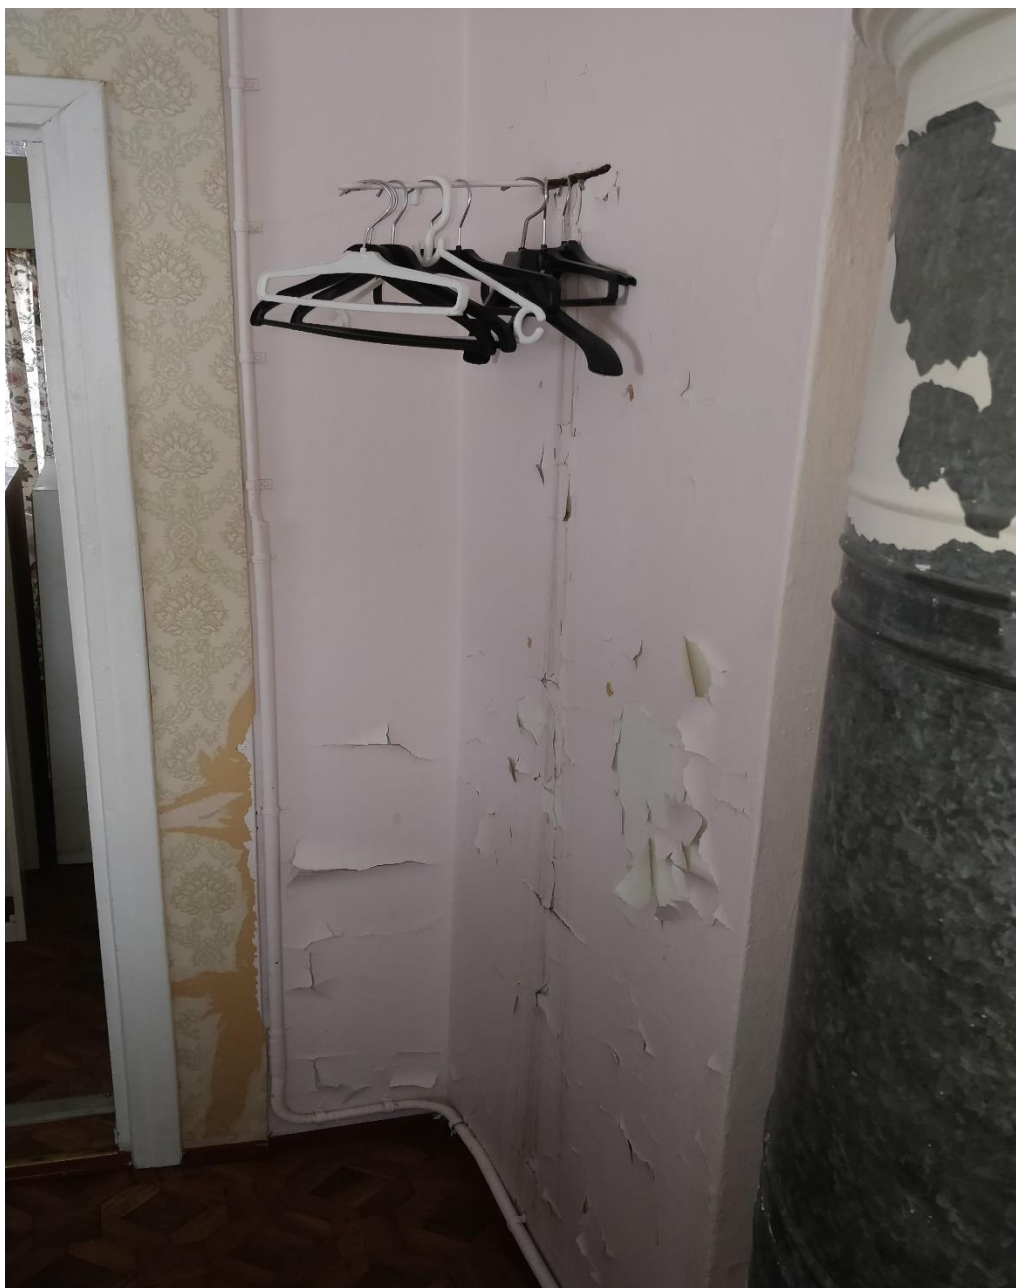
Olohuoneessa hormin kyljessä oleva maalipinta on alkanut pahasti hilseilemään irti. Tämä johtuu hormiin päässeestä kosteudesta, koska rakennus on ollut käyttämättömänä. Myöskin hormin pellin kohdalla näkyy veden valumajälkiä. (kuva 24.) Tulisijojen sisällä on sähkövastukset ja rakennuksen ollessa käytössä, taloa on lämmitetty niillä. Nykyisellä omistajalla on tarkoitus siirtyä lämmittämään rakennusta puulla ja poistaa sähkövastukset. Hormi tulee tarkastaa ammattilaisella, kun tulisioja aletaan lämmittämään puulla.

Kuva 24. Olohuoneen hormin seinä (Kalle Komulainen 2019-03-17)

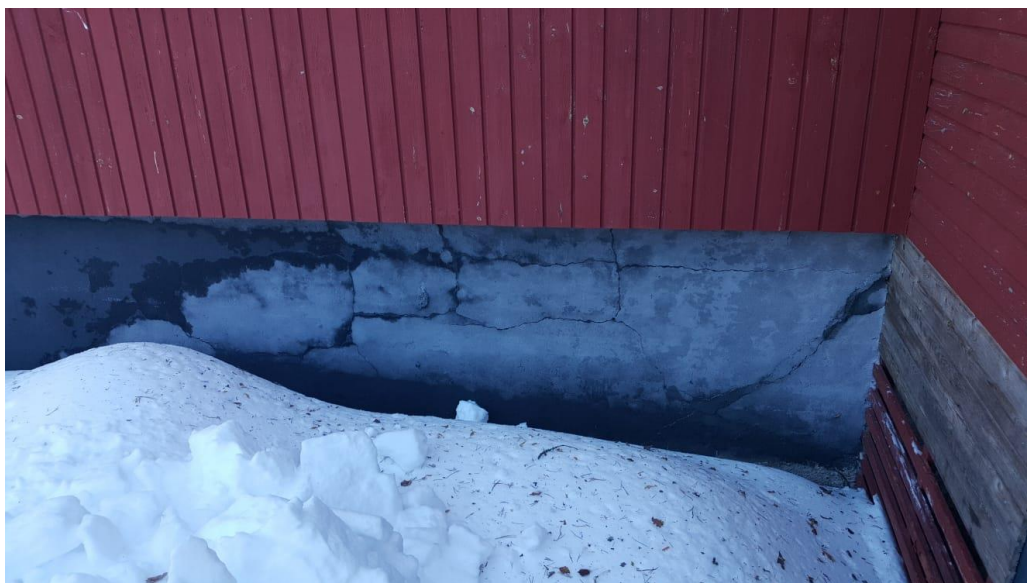
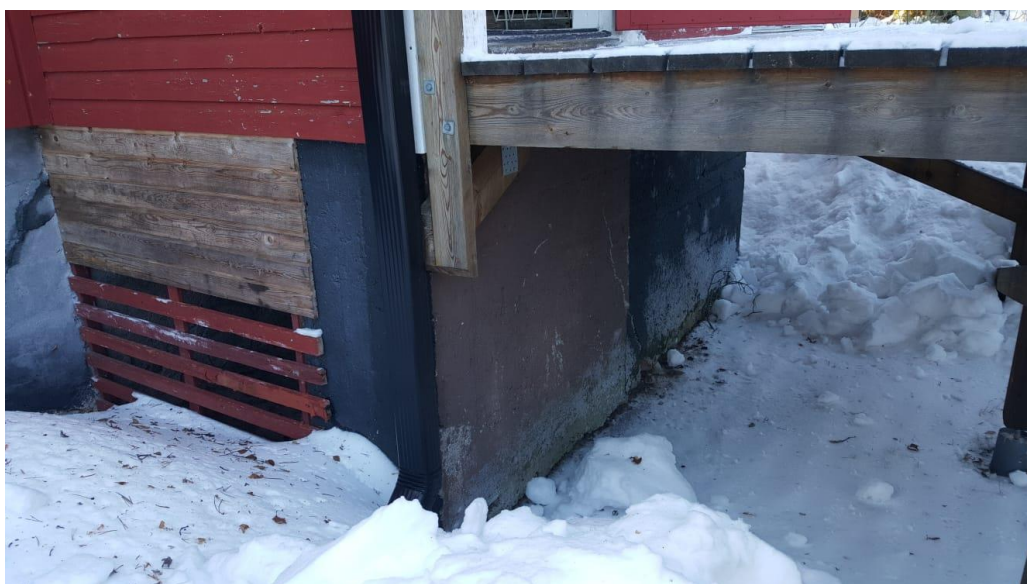
Rakennus sijaitsee rinnemäisellä tontilla, joten hulevesien ohjausta talosta poispäin ei saada toimimaan eteläpuolen julkisivulla. Runsaan lumen vuoksi ei perusmuurin vierusmaan kasvustoa tai kuntoa päästy selvittämään. Korkean sokkelin ansiosta julkisivu on kuitenkin tarpeeksi korkealla maasta, eikä roiskevedet pääse vaurioittamaan julkisivupaneelia tai rakennetta. Pohjospuolen sokkelissa oli laajoja halkeamia, mitkä luultavasti johtuvat maaperän liikkeestä, tai roudan nosteesta. (kuva 25 ja 26.) Perusmuuria ei ole eristetty maasta mitenkään, joten se nostaa maasta kosteutta kapilaarisesti.

Kuva 25. Perusmuurin halkeilut (Kalle Komulainen 2019-03-17)

Kuva 26. Lisää halkeamia eteisen perusmuurissa (Kalle Komulainen 2019-03-17)

Perusmuurissa olevat halkeamat ovat lähinnä ulkonäköseikka, mitkä ovat syntyneet luultavasti roudan nosteesta tai maaperän liikkeestä. Myöskin betonisokkelin huokosiin on voinut imeytyä vettä, joka on jäänyt ja laajenemisen seurauksena on halkeilu. Rakennuksen ympärille sokkeliin olisi hyvä laittaa patolevy, mikä ylettyy maanpinnasta anturaan saakka. Tämä eristää sokkelin maaperästä, ja estää kosteuden siirtymistä ja pitää sen kuivana. Kyseisen remontin yhteydessä olisi sama paikata halkeilut ja tehdä uusi rappaus maaperän yläpuolelle jäävään osioon. Vaikka rakennus sijaitsee hiekkakankaalla, joka läpäisee hyvin vettä, olisi salaojat hyvä asentaa, varsinkin edellisten korjausehdotusten yhteydessä. Varsinkin jos pohjaveden pinta ulottuu perustuksiin asti.
