Työn nimi: Kuistin käytöstä, historiasta ja korjauksesta - Nikkarityylisen kuistin korjaus

Title of thesis: Purpose, style history and repairing of the porch - Repair of a porch in carpenter style

The main subject of this thesis is the porch of Dahlström`s house in Kristiinankaupunki. The porch is documented by photographing, measuring and drawing. Damages and their causes are researched.

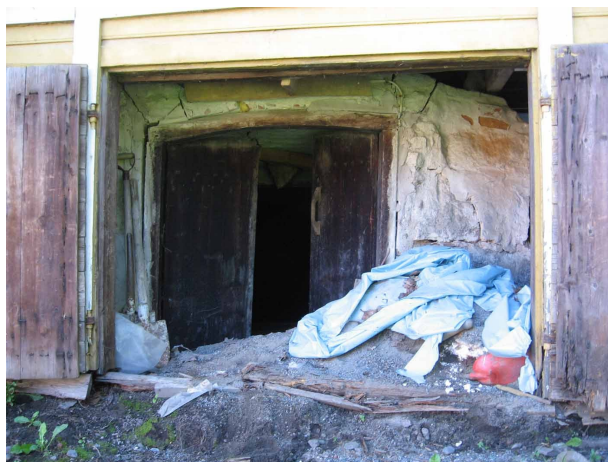
loveuksen takia. Eteläportaiden alla **KUVA 18 Käynti kellariin** on joku 155 mm x 60 mm lankku, joka on maakosketuksen takia laho ja nostanut kosteutta reisilankkuihin 200 - 300 mm verran ylöspäin. Alin porraskäytävä ei kosketa tätä lankkua, oven molemmin puolin olevat tolpat sen sijaan seisovat sen päällä. Pohjoisportaiden alin porraskäytävä ei myöskään kosketa sen alla olevaa alajuoksua, joka taas koskettaa maahan. Pohjoisportaankäytävän sisempi reisilankku on taittunut pystytuen kohdalta. Portaat on painavat, ja reisilankkua on lovettu pystytuen kohdalta, mikä on aiheuttanut taittumisen. Pohjoisportaiden yläpäättä kannattava pystytuki on junnattu maahan. Sen alapäässä on hyönteisvaurio. Lentoaukkojen koosta päätettiin kyseessä olevan jälleen tupajumin.

Yksi lattiankannattajista on painanut kuistin painuessa kellarin sisäänkäynnin holvausta niin, että se on murtunut kolmesta kohdasta (KUVA 18). Holvin ilmeinen romahtamisvaara on olemassa niin kauan kun kuisti saa jatkaa liikkumistaan ja painumistaan.

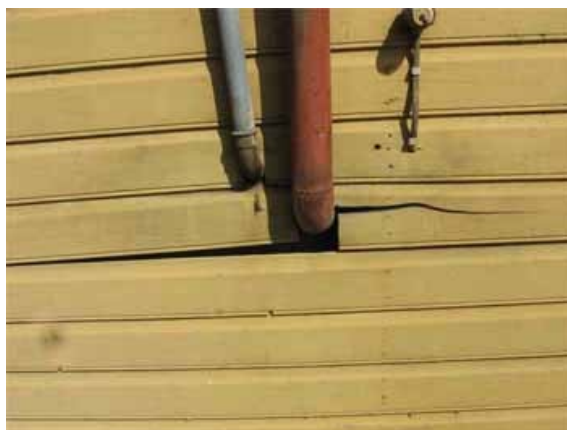
Eteläisen sisäänkäynnin oikealla puolella yksi paneeli on tullut ulos seinästä, koska paneelien takainen koolaus on irronnut etelä - länsinurkasta. Seinäpaneelit ovat lahonneet seinän alareunassa I-, IV- ja V-seinällä. Tippalauta seinän alareunassa on lahonnut pohjoisen porrashuoneen etu- ja sisäsivulla, samoin pohjoisseinällä (seinät I, II ja III). Muilta seiniltä tippalauta puuttuu

KUVA 19 Eteläseinän vaurioituneita paneeleja

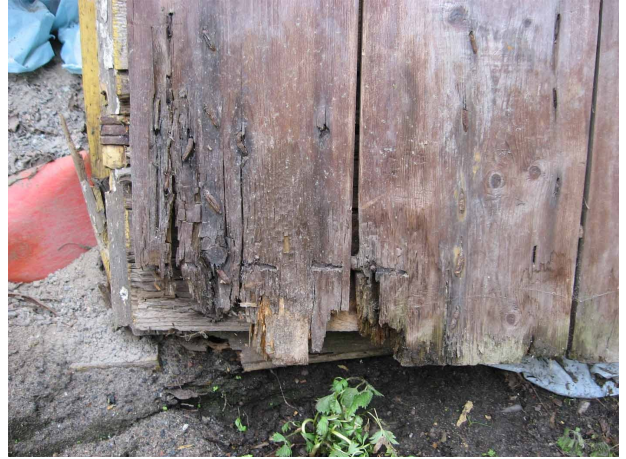
Alapohjan ovien ulkoapäin katsottuna oikea ovilehti on lahonnut sisäpuolelta alareunastaan (KUVA 20). Sisäpuolella on ovea vasten ollut maata ja sepeliä, jotka ovat kostuttaneet ovea. Ulkopuolelta oikean ovilehden alasaranan kohdalta on paneeli lahonnut. Myös alin paneeli on lahonnut saranapäästä. Ovilehdet ottavat toisiinsa kiinni

KUVA 20 Lahoa alapohjan ovesa

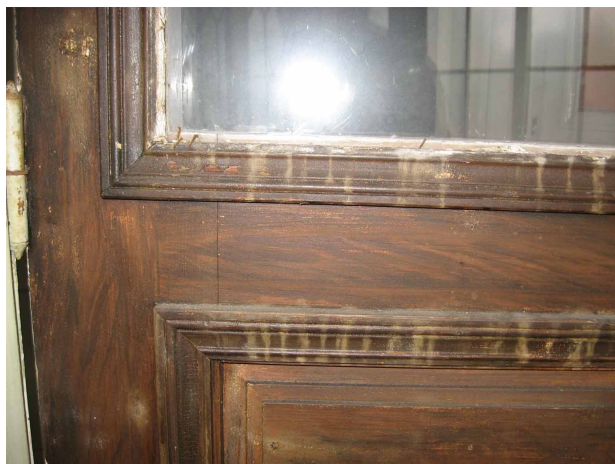
Alkuperäisen pintakäsittelyn päälle on vedetty petsilakka. Pinta on oudon kiiltävä, ja lasiin on jäänyt valumajälki yhden lasitusnaulan kohdalle. Lakka on rusehtavaa valumajäljen kohdalla. Paikoissa, joissa puunmukailumaalaus on irronnut, näkyy puun päällä kiiltävä lakkakerros. Lakan päällä taas on toisenlaisia valumajälkiä, kaiketi veden aiheuttamia (KUVA 21). Pinta on harmaantunut näistä kohdista. Pintakäsittely on irronnut pohjastaan joissakin yksittäisissä kohdissa.

KUVA 21 A-oven vaurioitunutta pintakäsittelyä

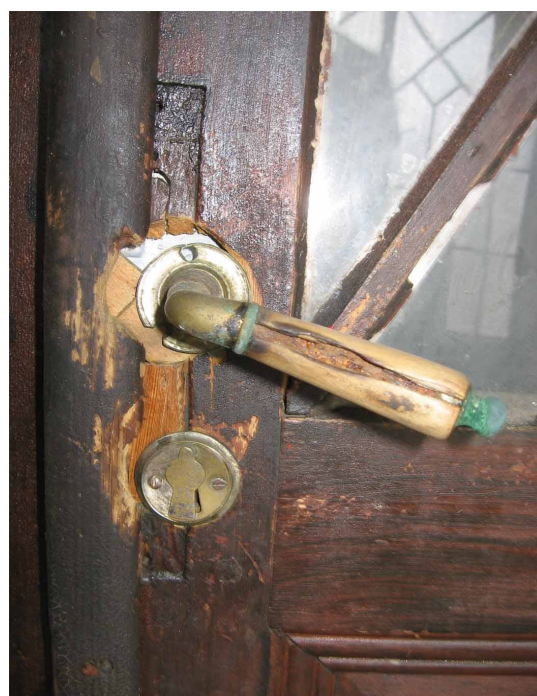
B-ovien laseja on rikki. Molempien ovilehtien alimmat peilit ovat halki. Oikean ovilehden lukkopesä on vaihdettu, ja kahvan ja avaimen reiät on siirretty lähemmäksi ovilehden saranareunaa. Kahvan juuressa ja avaimenreiän vieressä on reiät molemmin puolin ovea. Ulkopuolisen painikkeen toimivuutta on yritetty parantaa työntämällä vanerin paloja painikekilven alle. Sisäpuolinen avainkilpi puuttuu paikaltaan, mutta se on tallessa keittiön laatikossa. Ovesa näkyvät jäljet samanlaisesta suorakaiteen muotoisesta yhdistetystä painike- ja avainkilvestä kuin A-ovessa. Vasemman puoleisen ovilehden reunasulkijan alakarmissa on kulunut. Se ei siis lukita ovea paikalleen. Muuten oven reunasulkijat toimivat, ovat vain jäykkiä. Painikkeiden puuosan sisällä oleva kierretanko on ruostunut. Ruostumisen takia laajentuneet kierretangot ovat halkaisseet ympärillään olevan puuosan (KUVA 22). Vaurio on pahempi ulkopainikkeessa, jonka kierretanko on lisäksi vääntynyt ulospäin.

KUVA 22 B-oven painike

B-ovien molempien ovilehtien alapeilit liimataan. Kitatakin ne voisi, mutta peilit ja muut puuosat ovesa elävät lämpö- ja kosteusolojen mukaan. Kitit murtuisivat pian ja halkeamat näkyisivät uudestaan.

Alasarja irrotetaan poraamalla tapit pois ja naputtamalla vasaralla ja pehmustetulla puukappaleella, jotta alasarjan profiloinnit eivät vaurioidu. Peili irrotetaan, liimataan puusepäneliimalla ja asennetaan takaisin. Alasarjan liitosten liimauksessa käytetään eläinliimaa. Eläinliimalla liimatun liitoksen voi helposti purkaa tarvittaessa. Puusepäneliimalla liimattu liitos sen sijaan pitäisi sahata auki. Alasarjan liitokset tapitetaan ja tappien päät maalataan oven sävyyn.

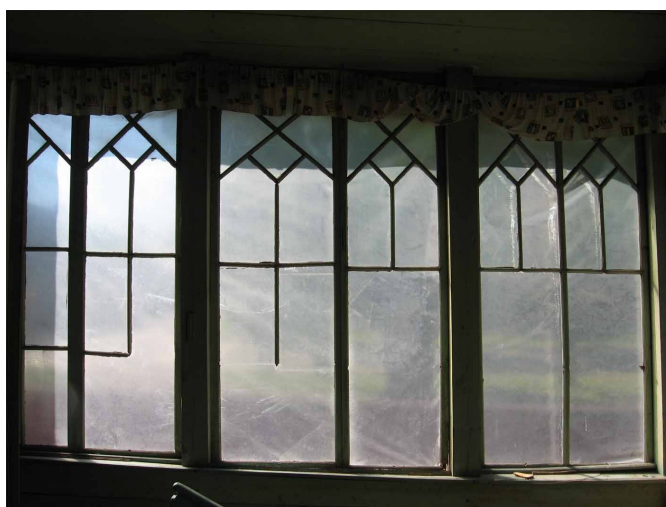
Eteläseinällä on puitteita ja ruutuja rikki. Puitteista puuttuu välisarjoja. Samoin eteläpäädyn ulko-oviseinällä puuttuu yhdestä ikkunanpuitteesta välisarjoja. Kahdessa eteläseinän puitteessa on alasarjat lahot. Eteläseinän puitteista puuttuu ruutuja. Ruuduissa on myös säröjä ja halkeamia. Jotkut ruudut ovat jo alun perin olleet kahdessa

KUVA 23 Ikkunoita sisältäpäin kuvattuna
