DATSUN BLUEBIRD 1200 PL312
Museoajoneuvon maalipinnan
tutkimus ja toimenpiteet

Opinnäytetyö
Restauroinnin koulutusohjelma

2019

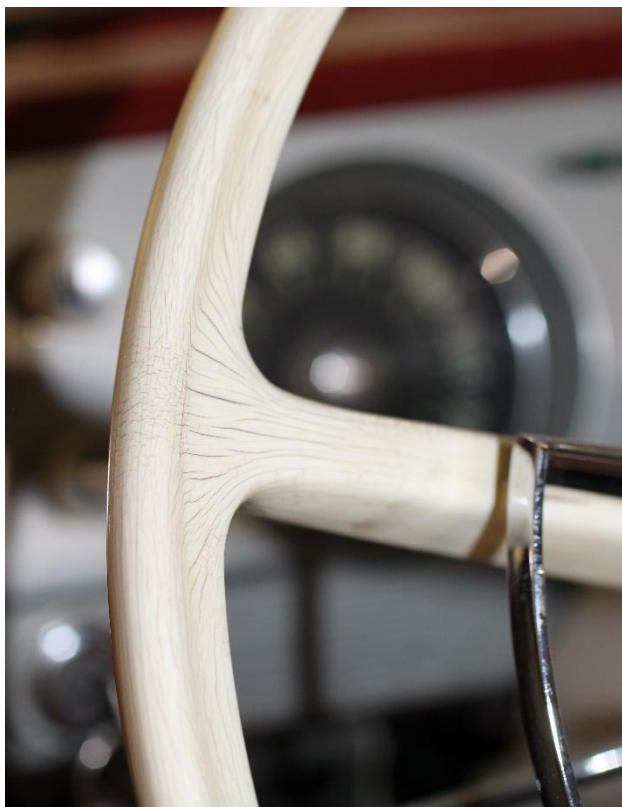
Lyhyestä käyttöikästään, aikaisesta museoajoneuvorekisteröinnistä ja hyvän huolenpidon sekä kohtuullisten säilytysolosuhteiden ansiosta ajoneuvo on edelleen ikäisekseen hyvässä kunnossa. Ajomatkaa mittarin mukaan on autolla kartutettu 167 210 kilometriä. Auton sisusta on siisti ja kojetaulu mittareineen on ehjä. Kulumisesta ja käytöstä kertoo ohjauspyörän (kuva 19, 25) ikävä halkeilu, joka on tyypillinen käytetyn materiaalin ongelma useissa muisakin aikakauden ajoneuvomerkeissä ja -malleissa, sekä verhoilun paikoittainen haalistuminen ja repeily.

Kuva 19. Ohjauspyörän halkeilu (Judén 2019)

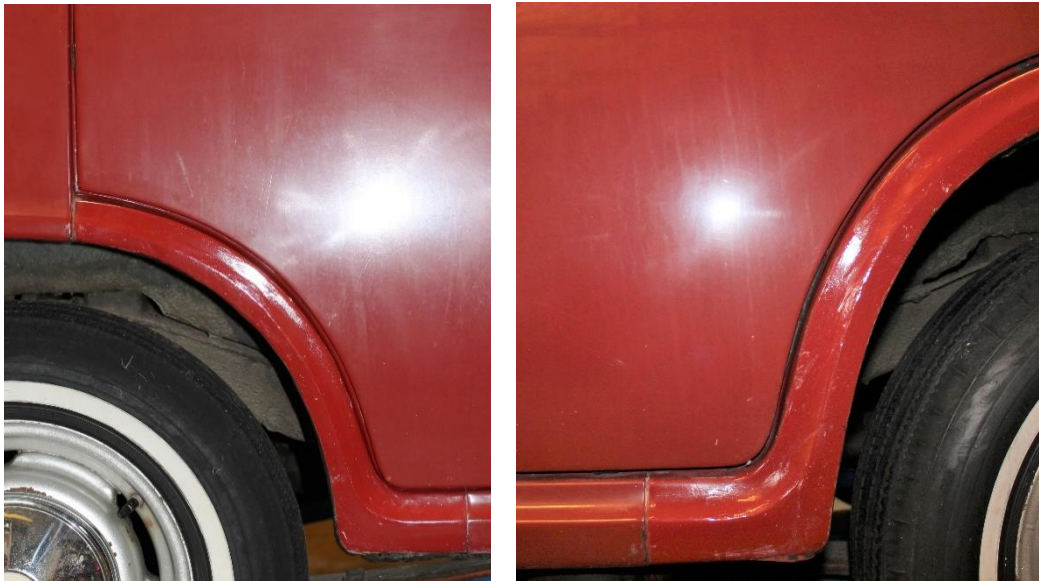
Ajoneuvon maalipintaan on ajan saatossa suoritettu korjailuja, joista selkeämmin erottuvat paikkamaalaukset. Molempien takaovien alapuoliset kaaret on paikkamaalattu silminnähdn erisävyyisellä paikkamaalilla (kuva 21). Myös vasemman etulokasuojan kaareen on tehty samanlainen korjausmaalaus (kuva 22). Siveltimeillä viimeisteltyjen paikkamaalausten alla näkyy karkeita korjausjälkiä ja hiontanaarmuja.

Kuva 21. Oikean ja vasemman takakaaren paikkamaalaukset (Judén 2019)

Takakaarien, sekä vasemman etulokasuojan aiempia paikkamaalauksia ei ole suoritettu asianmukaisella tavalla. Korjaus on perusteltua, sillä sävy, materiaali ja levitystapa selvästi rikkovat muuten yhtenäisen hyvin säilyneen maalipinnan. Myös takaluukun ympäristön ruosteaurioiden korjaus sisällytettiin työhön. Koska liukoisuustestissä todettiin paikkamaalin olevan herkkä liuottimille, täytyi maalaine poistaa kokonaan, jotta varmistetaan, että se ei reagoi uusien korjaustuotteiden kanssa. Kaaret hiottiin käyttäen epäkeskoihmalaitetta. Vasemman puolen helma oli osin vaurioitunut ja kolhujen ansiosta myös maalipinta oli paikoin rikkoutunut, jonka takia se päätettiin sisällyttää korjaustoiminteisiin. Pohjatöiden ajaksi auto suojattiin suojamuovilla, sillä epäkeskoihmalaitteeseen kiinnitetystä pölynpoistomurista huolimatta hiontapölyä leviää aina jonkin verran ympäristöön. Myös hengityssuojain on oleellinen kaikkien hiontapölyä aiheuttavien toimenpiteiden aikana. Myös aiemmissa korjauksissa käytetty kittiaines pyrittiin poistamaan suurimmaksi osin, jotta todelliset vaurioiden laajuudet saatiin määritettyä. Tämän jälkeen vaurioalueet puhdistettiin PK-700-cleanerillä ja vaurioalue (kuva 41) eristettiin DirectFiller -pohjamaalilla, jolla on täyttöominaisuuksien lisäksi korroosiota estäviä ominaisuuksia. (Technical Information s.a). Pohjamaali myös eristää vanhan maalikerroksen hiotun reunan ja varmistaa ettei se reagoi esimerkiksi turpoamalla seuraavissa maalikerrostyövaiheissa. Kaikkien korjauksissa käytettyjen tuotteiden on testattu olevan yhteensopivia keskenään. Olosuhteet huomioon ottaen noudatettiin pidennettyjä kuivatusaikoja eri tuotteiden välillä.

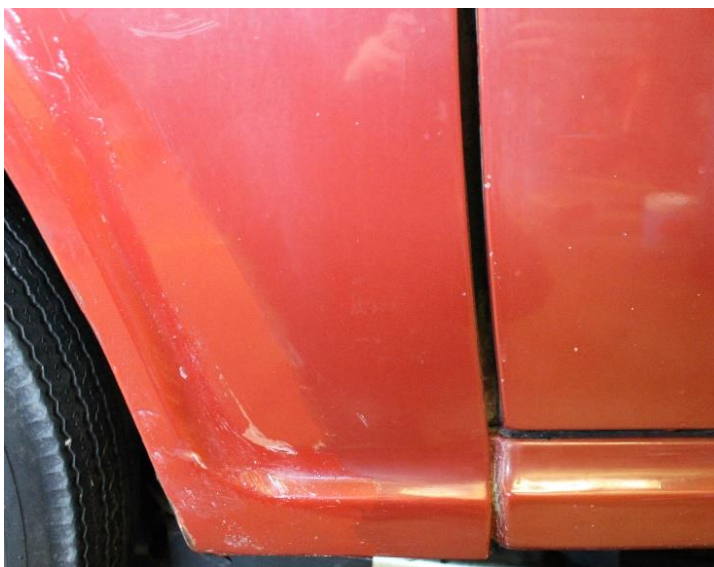
Kuva 22. Etusiiven paikkamaalaus (Judén 2019)

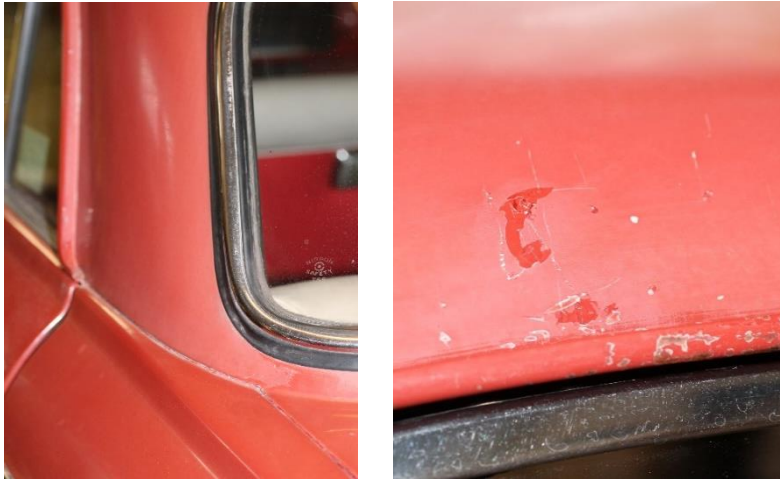
Kaarien huomattavan erisävyisten, siveltimellä maalattujen paikkamaalausten lisäksi näkyvissä oli myös häivytyksrajat A- ja C-pilareiden kohdalla, jotka selvästi ilmensivät katon myöhempää maalausta. Katon maalipinnan kiiltoaste on erilainen ja huomattavan paljon haalistuneempi verrattuna kylkien maalipintaan. Kattoa oli paikoin myös retusoitu paikkamaalilla (kuva 23).

Kuva 23. Katon häivytyksraja sekä retusoinnit (Judén 2019)

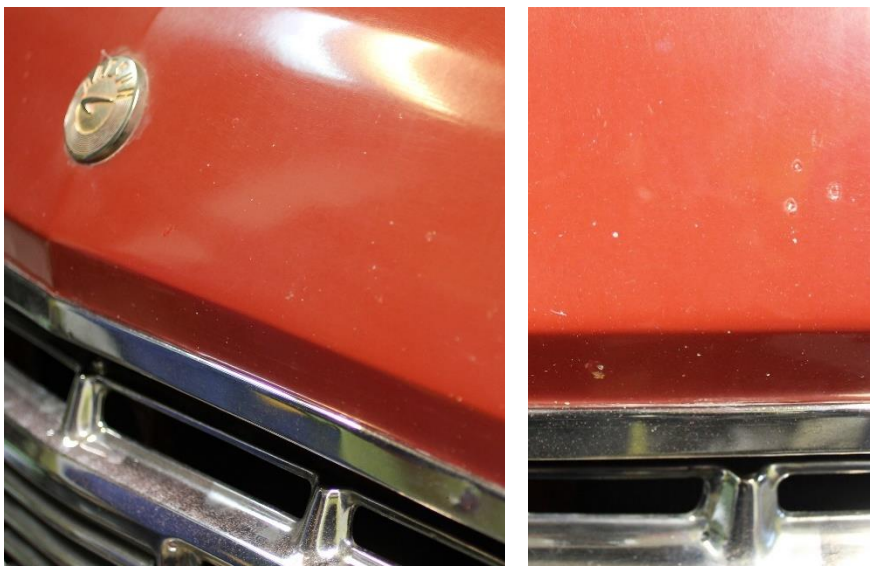
Kun kyseessä on osa- tai paikkamaalaus, yleensä nähtävissä on joko häivytyks- tai teippausraja. Usein erilaisten osien suojaaminen korjausmaalauksissa on helpompi tapa kuin niiden purkaminen, joten maalausrajoja kannattaa etsiä esimerkiksi tiivisteiden tai listojen alta. Tällaisia selkeitä maalausrajoja ei havaittu muualla kuin katon kohdalla. Kuten katossa, myös konepellin kiveniskeitä näkyy useita, luultavasti eri aikoihin eri sävyillä tehtyjä paikkailuja (kuva 24).

Kuva 24. Konepellin retusointeja (Judén 2019)

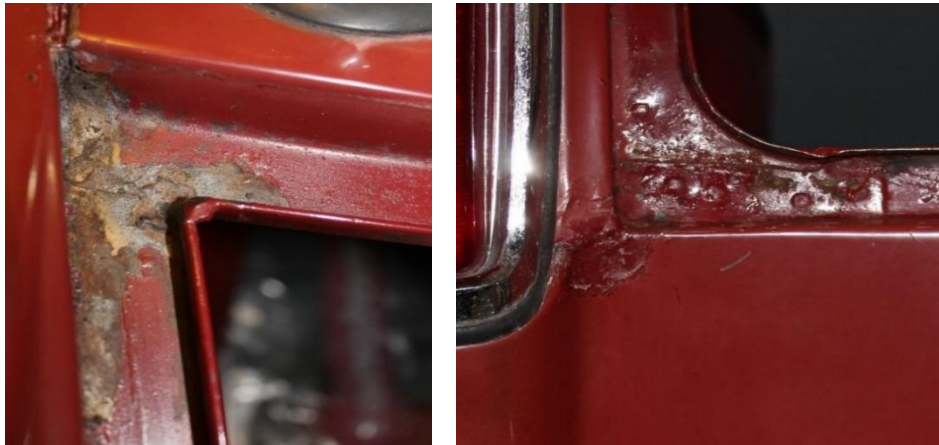
tuneena piilokorroosiona, tiivistepinnoille syntyvänä rakokorroosiona sekä ilman suhteellisen kosteuden aiheuttamana yleisinä korroosiovaurioina (Kranila 2017, 19). Varsinaista näkyvää korroosiovauriota ei ole ajoneuvon osalta havaittavissa muualla kuin takakonttia reunustavissa urissa. Korroosio on takakontin reunoista levinnyt ulkopinnoille asti kuten kuvasta 26 voi nähdä ja vaurioituneita kohtia on korjailtu paikkamaalilla. Paikallisten korroosiovaurioiden syynä on epäilemättä alueen rakenteellinen muoto, jonka ansiosta lika ja vesikertymät pääsevät vaikuttamaan pintaan (Teknos 2013, 16-17).

Kuva 26. Korroosiovaurio (Judén 2019)

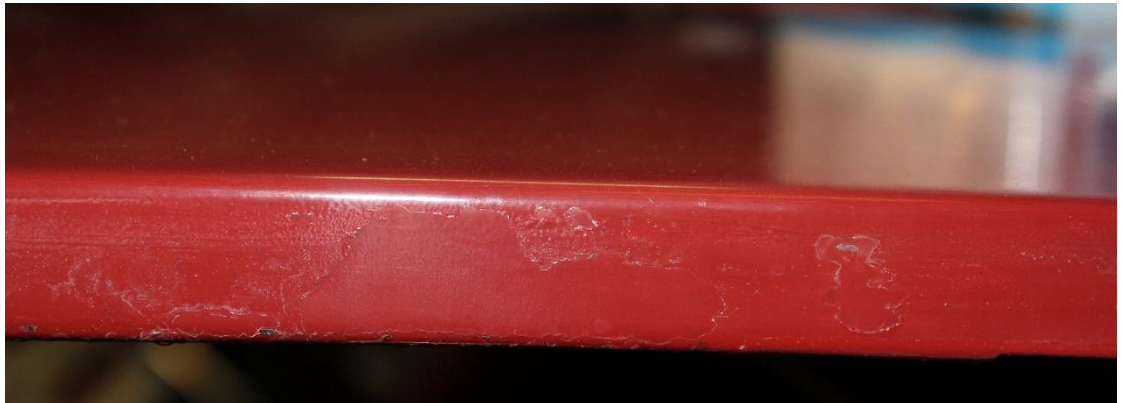
Erilaiset iskut vaurioittavat ajoneuvon pintaa ja voimakkuudesta riippuen voivat ulottua pohjamaalikerrokseen tai alustan metallille asti. Muutamia peltivaurioita oli kaarien lisäksi havaittavissa myös oikean puolen helman alueella. Lommoja ja kolhuja oli muutoin autossa melko vähän. Kiveniskemillä, naarmuilla sekä maalipintaa vaurioittaneilla kolhuilla ja lommoilla on vaikutusta sekä visuaaliseen ulkonäköön että rikkoessaan maalipintaa sen suojaaviin ominaisuuksiin. Vauriokohdat ovat alttiita esimerkiksi kosteudelle, joka päästessään läpäisemään suojaavan pintakerroksen voi aiheuttaa korroosiota tai tartunnan heikkenemistä, joka taas johtaa maalin halkeiluun. Yhden tai useamman maalikerroksen halkeilun syynä voi olla myös puutteellinen tartunta alustan ja maalikerroksen välillä. Se voi myös olla seurausta mekaanisesta rasituksesta, kuten takaluukun saranoissa on huomattavissa. Niiden maalikalvo on halkeillut pohjamaalia myöten. Adheesion heikentymistä voi ilmentyä myös yksittäisten maalikerrosten välillä, kuten konepellin reunassa (kuva 28).

Kuva 28. Konepellin reuna (Judén 2019)

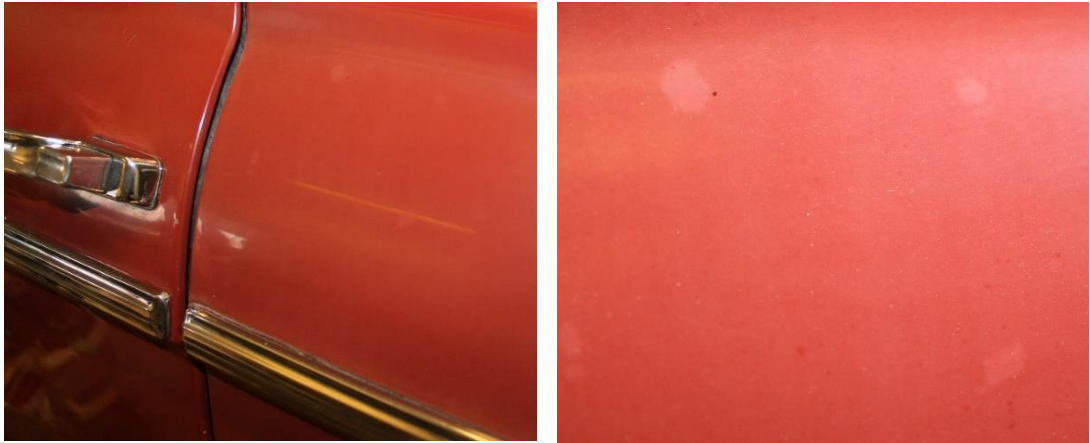
Kuntokartoituksessa on huomioitu kaikki maalipinnan näkyvät muutokset. Kaikkia näitä muutoksia ei tule käsittää korjaustoimenpiteitä vaativiksi vaurioiksi, vaan ne luokitellaan normaalista käytöstä ja ikääntymisestä aiheutu-neiksi muutoksiksi. Tällaisia muutoksia ovat esimerkiksi paikoittaiset värjäätymät tai haalistumat, kiillon hiipuminen ja värisävyn haalistuminen.

Kuva 29. Haalistumia takasiiven maalipinnassa (Judén 2019)

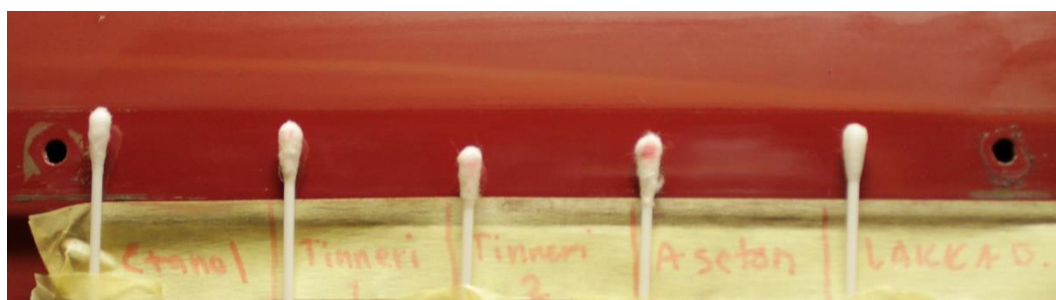
Liukoisuustestejä suoritettiin ensin vaurioalueille. Paikkamaalausten kohdalla maaliaines suli välittömästi kokeiltujen liuottimien vaikutuksesta. Alkuperäistä maalipintaa mikään testatuista liuottimista ei vaurioittanut merkittävästi, joten liukoisuustesti toistettiin vielä näkymättömään kohtaan listan alle, jossa maalipinta ei ole ollut niin alttiina ympäristön vaikutuksille (kuva 31).

Kuva 31. Liukoisuustesti (Judén 2019)

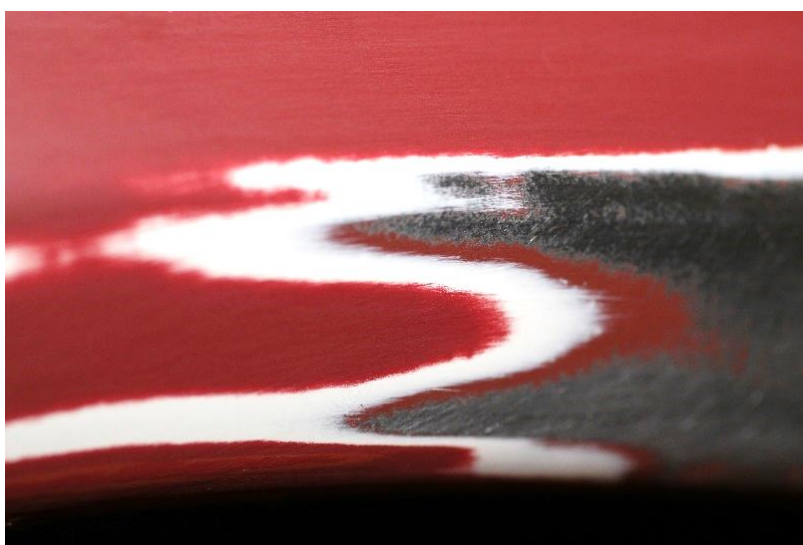
Kyljen puhki kuluneissa kohdissa on havaittavissa mustahko pohjamaali. Etulokasuojan kaaren läpihionta paljasti kuitenkin pintamaalikerroksen alta valkoisen pohjamaalin, jonka alla oli punertavan oranssi maalikerros (kuva 32, 45).

Kuva 32. Läpihionta vasemman etulokasuojan kaaresta (Judén 2019)

Läpihionta ei kuitenkaan paljastanut muita maalikerroksia, mikä voi olla merkinä siitä, että keulan osat ovat lähtökohtaisesti eri tuotantoerästä ja vaihdettu jälkepäin, tai että korjausmaalauksen yhteydessä alkuperäisten osien koko maalijärjestelmä on kokonaan tai osittain poistettu ja maalattu uudestaan.

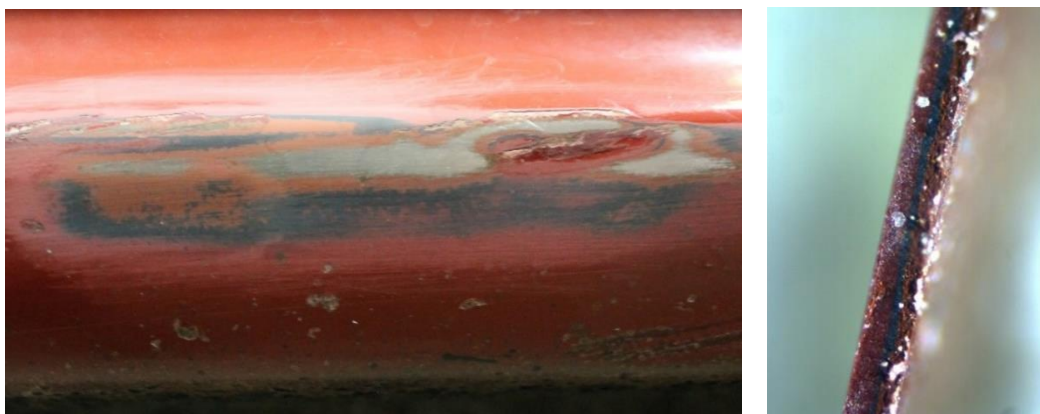
Kuva 33. Läpihionta ja poikkileikkaus (Judén 2019)

Takakaarien ja helman (kuva) hionta paljasti tumman pohjamaalikerroksen, joka näkyy myös kylkien puhkinaisissa osissa. Sen alla on eristävä korroosionestomaali, joka vaikuttaa samanlaiselta punaiseen vivahtavalta oranssin-sävyltä kuin etulokasuojassa. Sekä helmasta että takaluukun saranoiden irtoillevasta maalipinnasta saatiin otettua maalinäytteitä, joiden mikroskopointi vahvisti kolme maalikerrosta. Eri kohdista otettujen sekä yksittäisten maalinäytteiden poikkileikkauskuvissa uloin värikerros on paikoin ohuempi ja paikoin paksumpi, mikä sopii havaintoihin ulkopinnasta, joka paikoitellen on pesun ja kiillotuskertojen vaikutuksesta kulunut puhki.

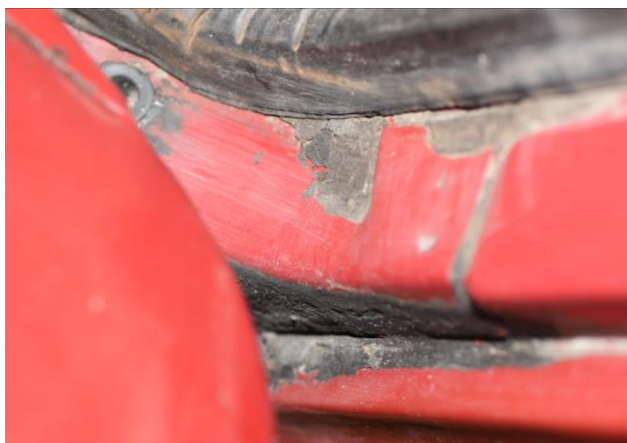
Ajoneuvo kerää likaa useisiin kohtiin, jotka usein jäävät yleispuhdistuksessa huomioimatta. Esimerkiksi ajoneuvon sisäosat ja ovien sisäreunat (kuva 39, 58) sekä saranat, konepellin ja takaluukun reunukset kerryttävät usein sekä likaa että vettä, jolloin ne puhdistamattomina ovat herkempiä myös ruostumiselle.

Kuva 39. Sisäosien likakertymiä (Judén 2019)

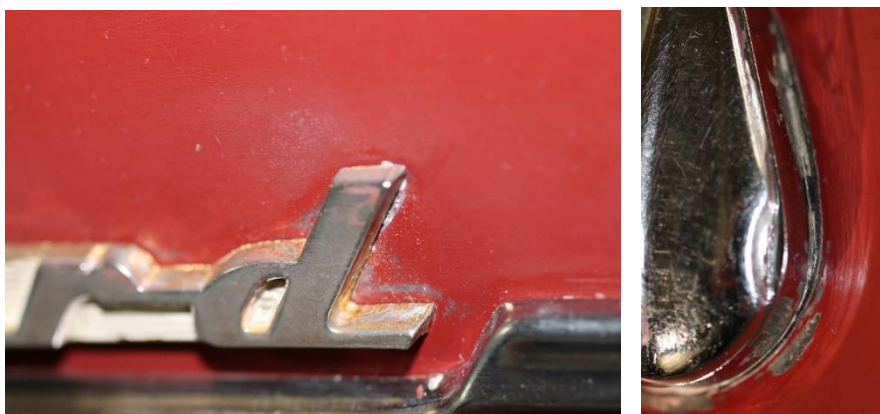
Kuva 40. Likakertymiä (Judén 2019)

Erittäin pinttynyttä likaa voidaan pehmittää rasvanpoistoaineella. Puhdistusaineen soveltuvuus on aina testattava huomaamattomaan kohtaan, jotta varmistetaan että se ei liuota lian lisäksi maalipintaa. Tässä työssä käytettiin RM:n PK-700 liuotinpuhdistusainetta. Se sisältää orgaanisia liuottimia, joten huomiota täytyy kiinnittää hyvään ilmanvaihtoon ja ainetta käsitellessä tulee käyttää hengityssuojainta sekä suojahansikkaita (Käyttöturvallisuustiedote 2019). Myös kahvojen, listojen ja koristeiden reunuksiin (kuva 40) kerääntyy likaa, jota ei välttämättä huomaa ilman lähempää tarkastelua. Näiden yksityiskohtien puhdistamisessa apuna voidaan käyttää vanupuikkoja, hammasharjoja tai puutikkuja.

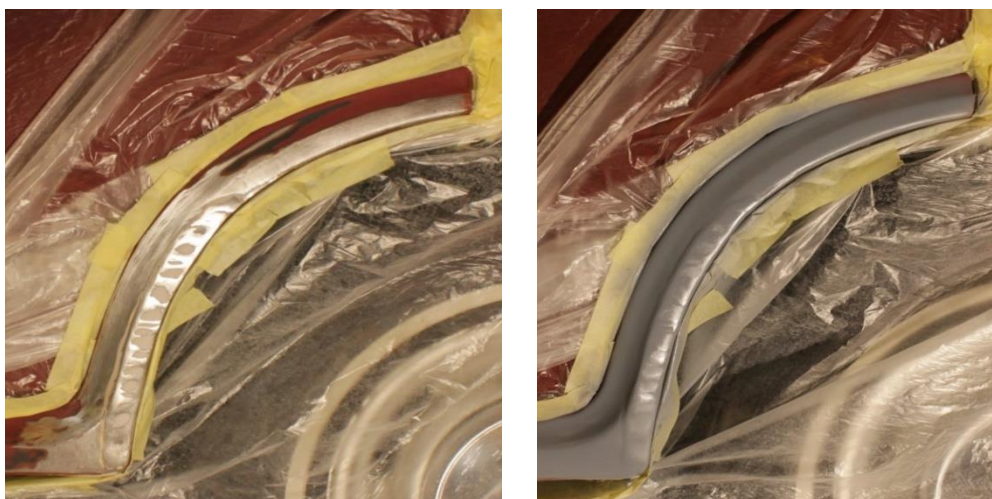
Kuva 41. Vasen kaari hiottuna ja eristemaalattuna (Judén 2019)

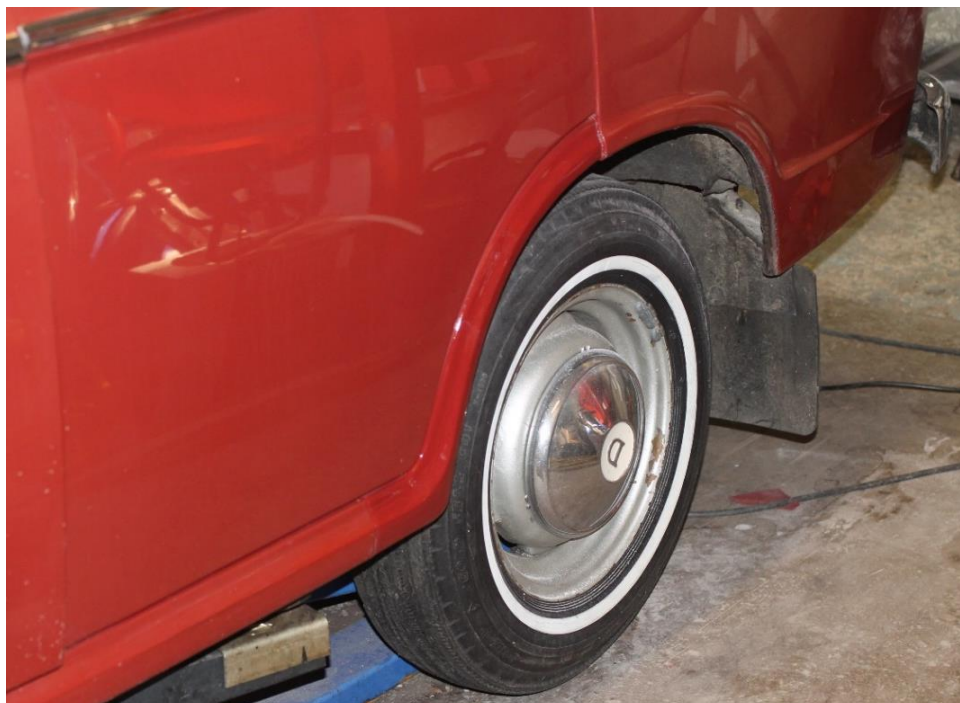
Kuva 42. Testimaalaus (Judén 2019)

Vaurioalueiden muotovirheet tasoitettiin korikitillä, jonka jälkeen vauriokohta eristettiin jälleen DirectFillerillä, joka tällä kertaa toimi hiontapohjamaalina. Hiontamaalin tarkoituksena on saada aikaan virheetön ja tasainen pohja pintamaalille. Hiontamaalin viimeistelyyn käytettiin hienompia karkeuksia, jotta vältetään hiontanaarmujen näkymiseltä pintamaalikerroksessa. Viimeistelyn jälkeen kaaret sekä helma olivat valmiit pintamaalattavaksi. Vasempaan kaareen päätettiin suorittaa sävytetyllä korjausmaalilla testimaalaus, jotta nähtäisiin miltä korjausmaali todellisuudessa näyttää muihin osiin verrattuna ja varmistetaan ettei yllättäviä reagoiteja synny pintamaalausvaiheessa.

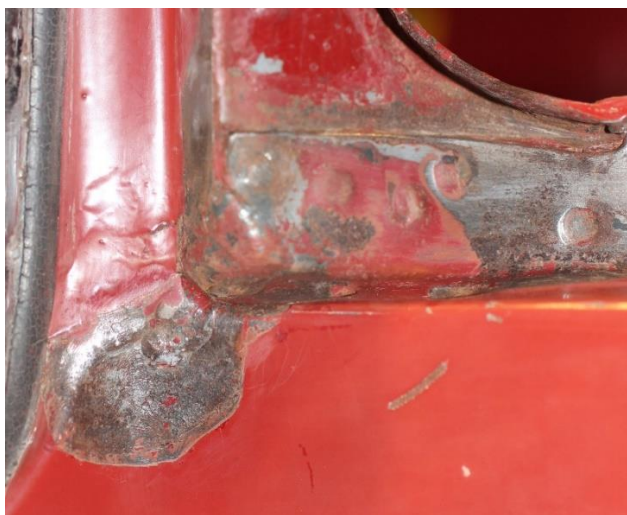
Kuva 45. Vasemman puolen vauriokohta korjauksen aikana (Judén 2019)

Takaluukun reunojen paikkamaalaus suoritettiin samoja maaliaineita käyttäen, mutta vaurioiden sijainnin vuoksi maalaukseen käytettiin sivellintä. Ruoste poistettiin mekaanisesti hiomalla ja vaurioalueet puhdistettiin huolellisesti liuotinpuhdistusaineella. Puhtaat metallialueet eristettiin samalla korroosioinhibiittejä sisältävällä pohjamaalilla kuin aiemmat maalaukset. Reunojen ulkopuolille ulottuvat vauriot käsiteltiin varovasti, jotta näkyvälle pinnalle ulottuva korjausalue (kuva 45) pysyisi mahdollisimman pienenä. Vaurion ja maalipinnan raja eroteltiin tarkasti kirurginveistä apuna käyttäen. Paikkamaalaus suoritettiin ensin tasoittamalla vaurioalue maalipinnan tasolle pohjamaalilla. Tämän jälkeen vaurioalue retusoitiin mahdollisimman tarkasti rajatun alueen sisäpuolelta (kuva 46).

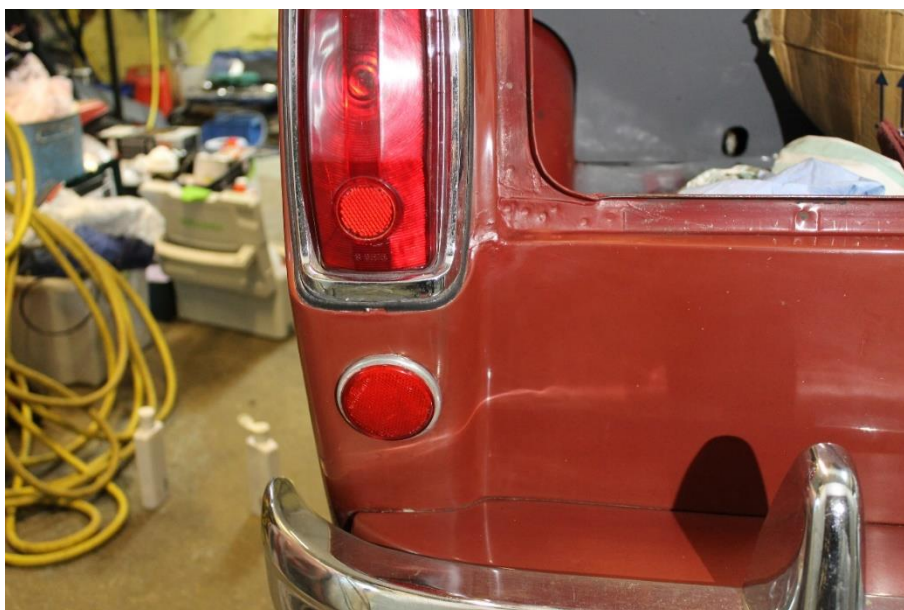
Kuva 46. Paikkamaalaus (Judén 2019)

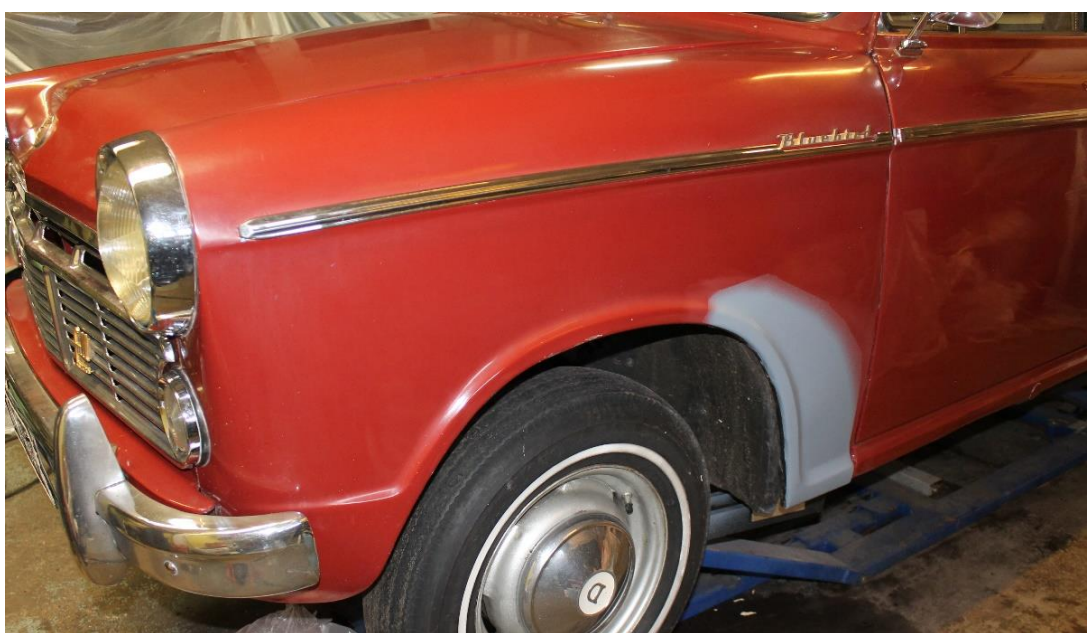
Etulokasuojan vaurion sijainnin vuoksi (kuva 47) sen maalausta ei sisällytetty opinnäytetyön työvaiheisiin. Etusiiven kaaren vauriota ei pystytä rajaamaan osan sisällä, ja pinta-alaltaan koko siiven alaosan maalaus on mittava. Etusiiven maalauksessa täytyy harkita, yritetäänkö vaurioalueen korjausmaalaus häivyttää vanhaan maalipintaan pelkän vaurioalueen ulkopuolelle vai onko tarpeen maalata koko siiven alaosa, jolloin häivytyusraja jäisi pieneksi mutta maalauspinna-ala sekä rajakohta, jossa korjausta on mahdollista suoraan verrata viereiseen osaan, kasvaa.

Kuva 47. Etulokasuoja pohjamaalattuna (Judén 2019)

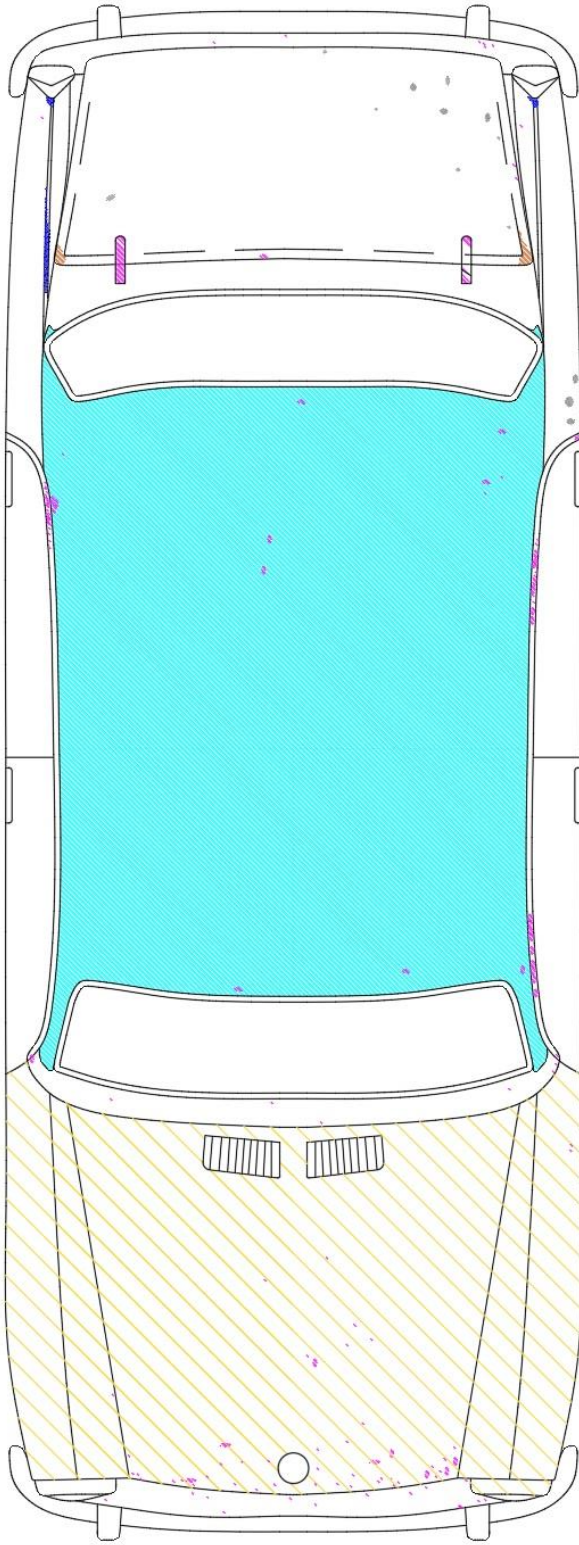
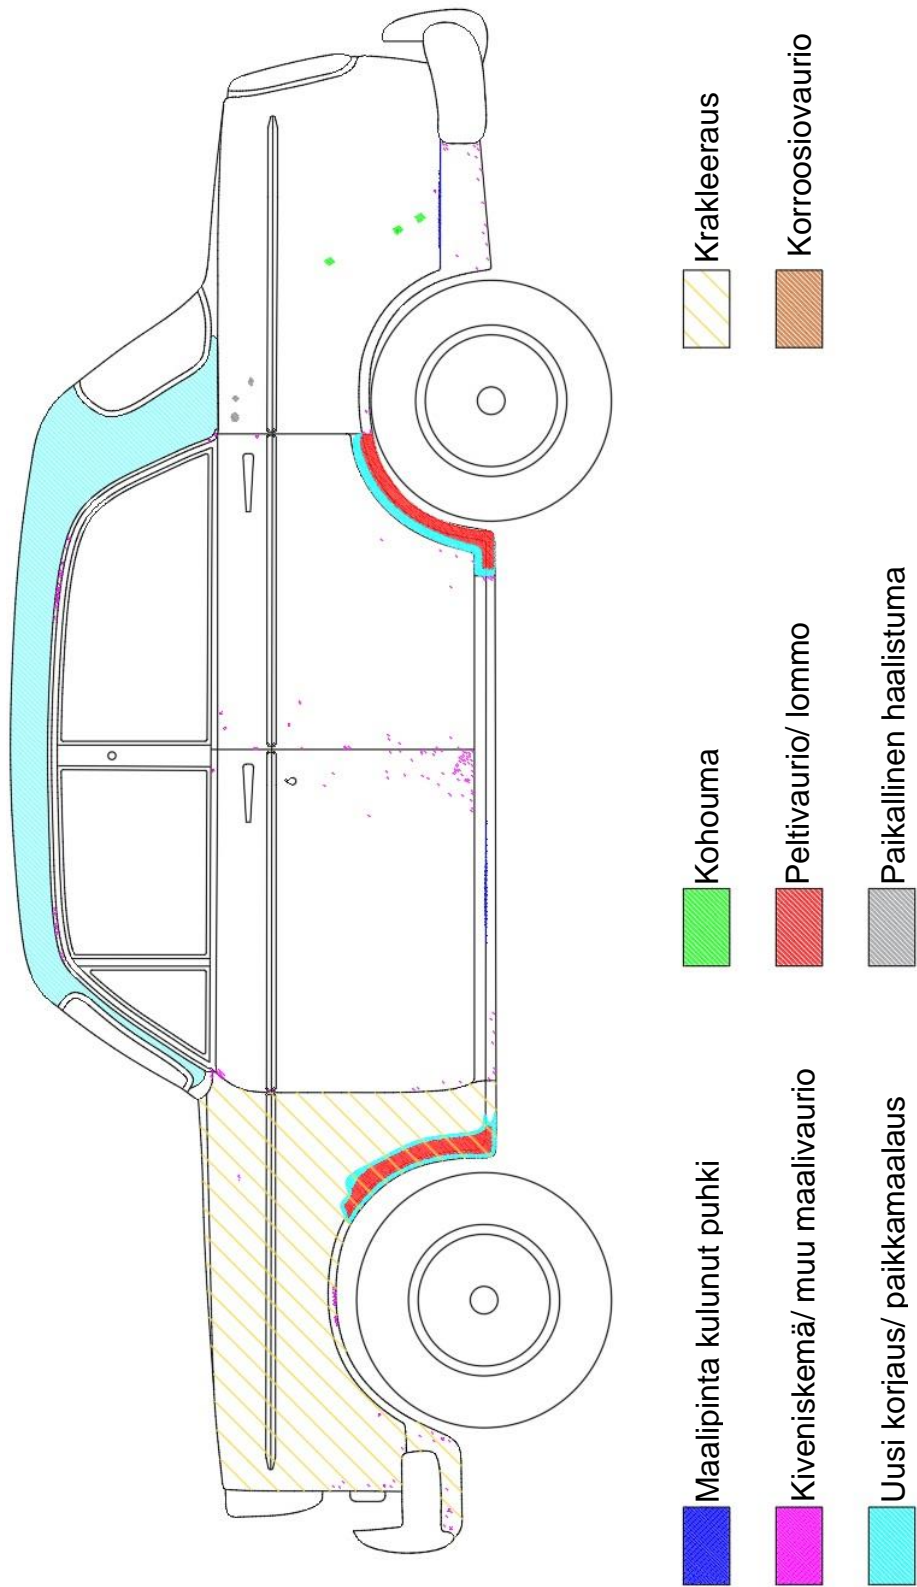
DATSUN BLUEBIRD AA-486	
Vasen sivu	1.4.2019
Kuntokartoituspiirros	
Iida Judén	RE15S

- Maalipinta kulunut puhki

Kraakleeraus
