PIKKU-URPOLA: JULKISIVUN VAURIOKARTOITUS JA RAPPAUSPINNAN
RESTAUROINTISUUNNITELMA

Opinnäytetyö 2011

Pikku-Urpola: damage survey and restoration plan for the plaster surface

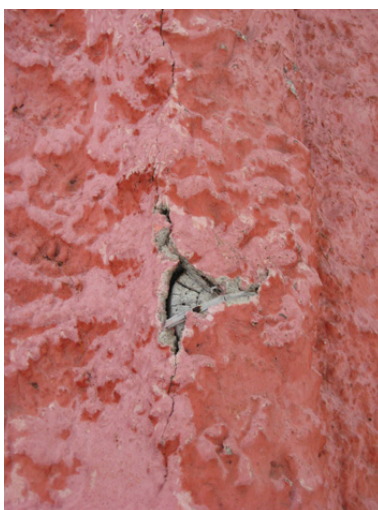
Seinäpinnassa on piiloonrapatut ulokkeet; aluksi oletettiin niiden olevan följäreitä, mutta eteläseinällä rappausta oli irronnut muutamasta kohdasta ja alta näkyi puun pääty (kuva 12). Rakennuksessa on siis hirsiset väliseinät, joiden päädyt tekevät ulkoseinään korokkeen.

Kuva 12. Hirren pääty rappauksen alla (Laakso 2011).

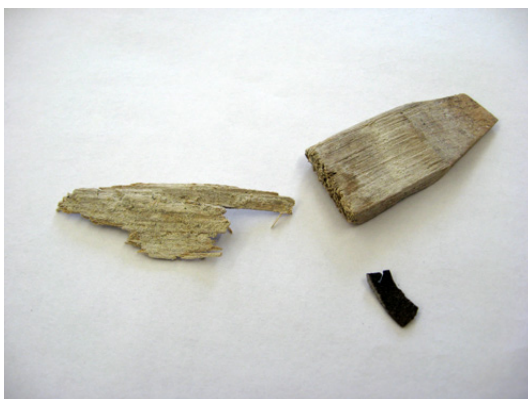
Kuva 13. Vasemmalla on vinottain kiinnitettyjen puutikkujen päällä ollut ohut puulastu, puukiila sekä alla nahkasta valmistettu ”silta” naulojen välille (Laakso 2011).

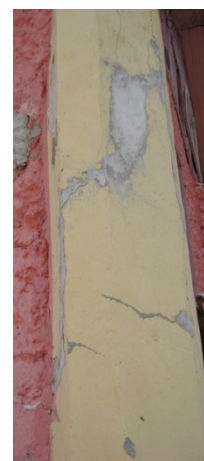
Kuva 17. Pilasterin uusi korjaus (Laakso 2011).

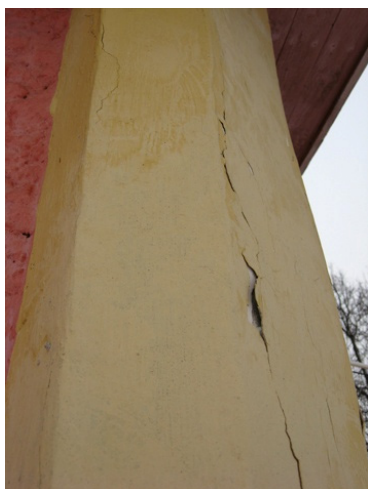
Kuva 18. Halkeama ja sen irtonainen reuna (Laakso 2011).

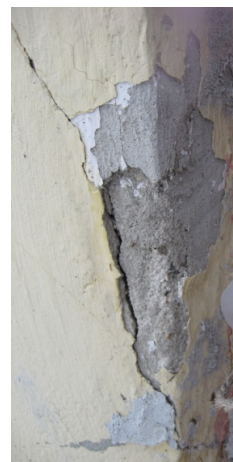
Kuva 19. Halkeamien aiheuttama rappausvaurio (Laakso 2011).

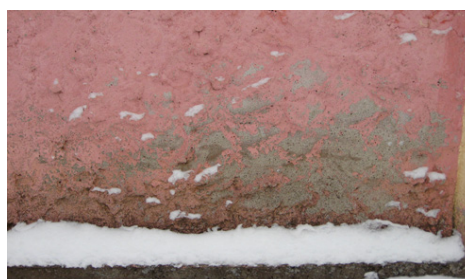
Kuva 20. Maalin rapautumista seinän alaosasta (Laakso 2011).

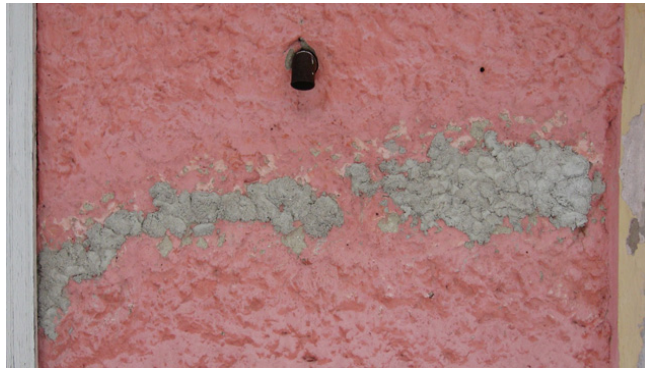
Putken alapuolelle on tehty aikaisempi korjaus, jota ei ole maalattu piiloon. Korjaus on ilmeisesti peittämässä suurempaa pintarappausvauriota, koska paikkauksen ympärillä on nähtävissä pienempiä alueita, joista puuttuu pintarappaus (kuva 21). Kuvassa näkyvä korjauskohdan yhtenäinen muoto sai minut pohtimaan, että voisiko vaurion aiheuttajana olla veden valuminen tälle alueelle vaikkapa rikkoutuneen putken vuoksi vai voisiko kyse olla perustuksen liikkeistä?

Kuva 21. Putken alla oleva korjausalue (Laakso 2011).

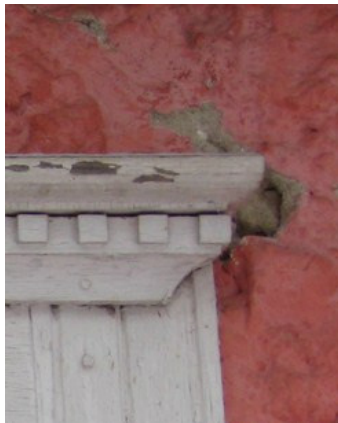
Ikkunan oikean ylänurkan tuntumasta puuttuu isompi pala rappausta (kuva 22). Kuistin ja ikkunan väliin jäävällä seinäpinnalla oleva paikattu alue on pienempi ja senkin ympärillä näkyy pintarappauksen puutteita. Lähellä kuistia on metalliritilä, ilmeisesti ilmanvaihtokanava, jonka alla on mustaa ja harmaata kasvustoa sekä useita pintarappausvaurioita. Kuistin katon alla on selkeä rako ja rappauspaloja on halkeillut (kuva 23). Ikkunan alla on nähtävissä pieni pystysuuntainen halkeama maahan asti.

Kuva 22. Ikkunan oikean ylänurkan tuntumasta puuttuu osa rappauksesta (Laakso 2011).

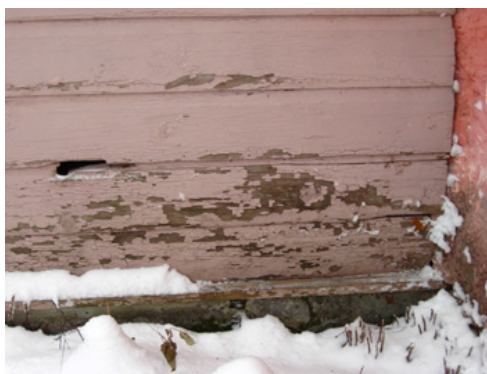
Kuistin kaikilla seinillä on näkyvissä alimmissa laudoissa maalivaurioita, jotka ovat todennäköisesti kosteuden aiheuttamia. Kaikissa laudoissa on näkyvillä myös maalipinnan krakeloitumista. Oikean puoleisen pitkän sivun toiseksi alimmassa laudassa on oksanreikä, josta mahtuu helposti käsi sisään (kuva 24). Alin lista tulee sen verran ulos julkisivun tasosta, että sen tekemälle portaalle kasautuu lunta ja kosteus jää seisomaan, joka edesauttaa kosteuden imeytymistä lautoihin. Sokkeli on vuorattu naulaamalla asbestilevyä alimman laudan pintaan. Sokkeli halkeilee voimakkaasti ja on sammaloitunut. Joistakin kohdista sokkelivuoraus on jo irronnut pois (kuva 25).

Kuva 24. Oksanreikä ja rapautunutta maalipintaa (Laakso 2011).

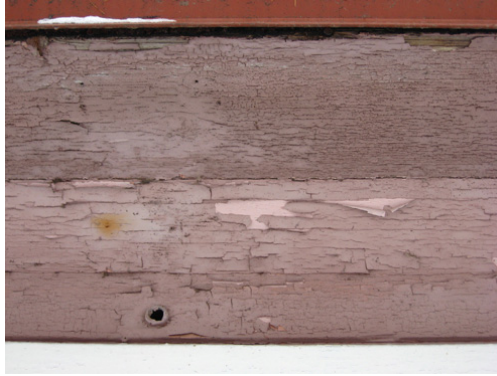
Kuva 26. Kuistin oven päällä oleva reikä sekä maalin alta näkyvä heleä väri (Laakso 2011).

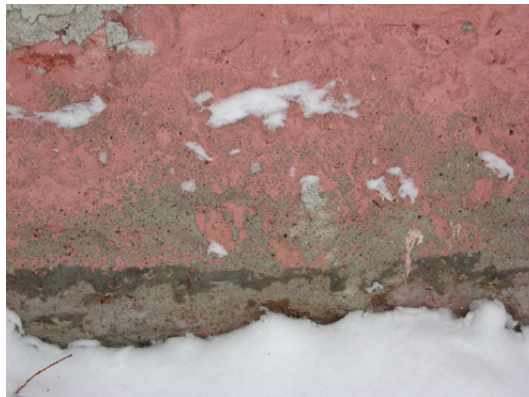
Kuistin etelänpuoleisella seinäpinnalla on myös nähtävissä kosteuden aiheuttamaa maalipinnan rapautumista seinän alaosassa. Seinän alareunaan on maalattu harmaalla maalilla sokkeli. Tästä maalipinnasta kuitenkin puuttuu suuria alueita ja sen alla on osittain nähtävissä vaaleanpunaista maalia (kuva 27). Tällä seinäpinnalla on myös aikaisempia korjauksia, joita ei ole maalattu.

Kuva 27. Seinän alareunan maalipinnan rapautumista (Laakso 2011).

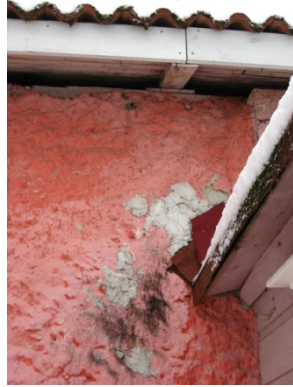
Kuva 28. Kuistin katon tasalla oleva rappausvaurio, aikaisemmat korjaukset sekä mustaa ja harmaata kasvustoa (Laakso 2011).

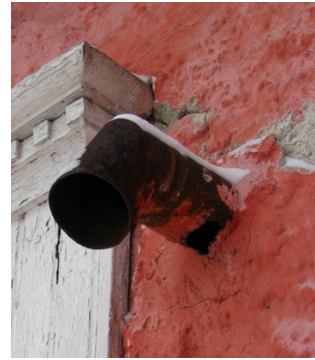
Kuva 29. Alaspäin taivutettu putki ja sen yläpuolella näkyvä pintarappausvaurio (Laakso 2011).

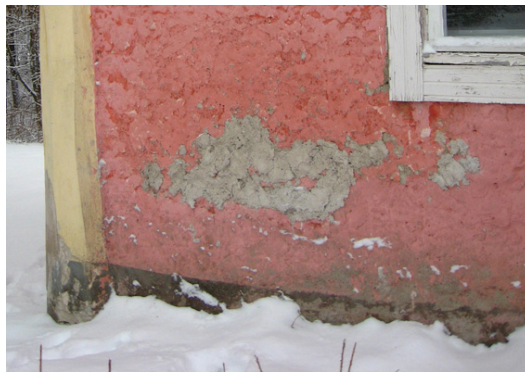
lasterin välisellä seinäpinnalla on aikaisempi iso korjauskohta, jonka ympärillä on useita pienempiä pintarappausvaurioita (kuva 30).

Kuva 30. Korjausalue ikkunan ja pilasterin välisellä seinäalueella (Laakso 2011).

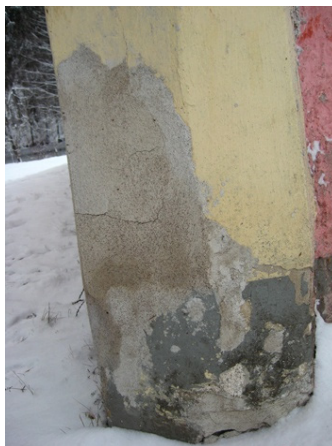
Tämän seinäpinnan tarkastelu päättyy julkisivun toisen pään pilasteriin. Sen alapinnassa on nähtävissä maalin rapautumista ja suurin osa pilasterin alareunasta on aikaisemman korjauksen peitossa. Pilasterin keltaisen maalin alla on nähtävissä vaaleanpunaista maalia rappauspinnan viereisellä suoralla reunalla (kuva 31).

Kuva 31. Pilasterin alareunan paikkaus sekä maalipinnan rapautumista (Laakso 2011).

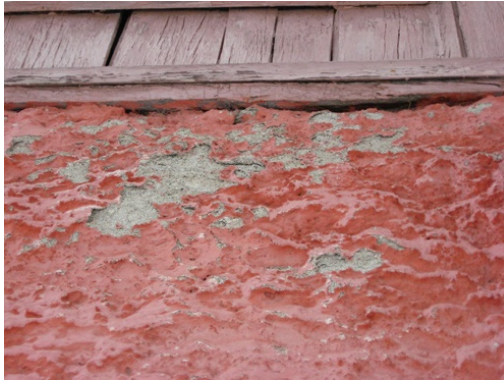
Kuva 34. Korokkeen yläreunan lähellä näkyvää rapautumista (Laakso 2011).

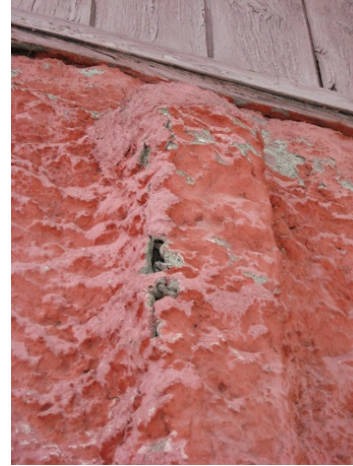
rappausrei'ästä lähtee halkeama niin ylös- kuin alaspäin (kuva 35). Suoraan ikkunan alla on isompi korjausalue ja ikkunan vasemmasta ylänurkasta lähtee horisontaalinen halkeama. Läntisen pilasterin ja ikkunan välisen seinäalueen alanreunasta puuttuu pintarappausta. Sokkelissa on koko matkalla pieniä maalivaurioita. Osittain tämä voi johtua siitä, että lähempänä pilasteria sokkelissa alkaa näkyä luonnonkivien voimakkaat muodot, joiden päälle kosteus voi jäädä lepäämään.

Kuva 35. Reikä rappauksessa puupinnalle asti korokkeen yläosassa (Laakso 2011).

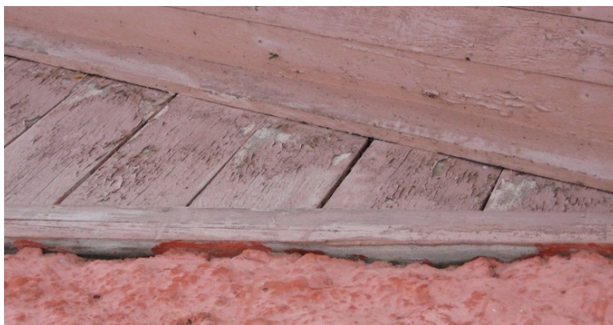
Seinän rappauspinnan ja katon väliin jäävä päätykolmio on rajattu listalla ja vuorattu pystysuuntaisilla laudoilla. Kaikissa laudoissa on nähtävissä maalipinnan krakeloitumista ja joistain kohdista maali on jo irronnut kokonaan (kuva 36). Eniten vaurioita on pilastereita lehimpinä olevissa kulmissa. Syynä on todennäköisesti kosteus, koska katon alapinnalla on nähtävissä ruosteisia naulojen kantoja (kuva 37) ja kosteusrenkaita.

Kuva 36. Lautojen vaurioitunut maalipinta (Laakso 2011).

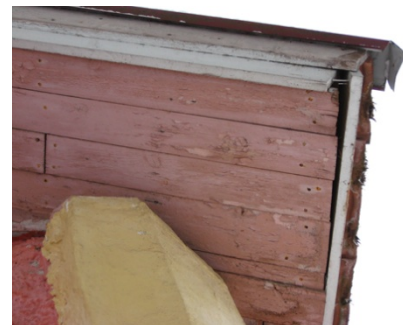
Kuva 37. Katon alapinnan ruosteisia nauloja (Laakso 2011).

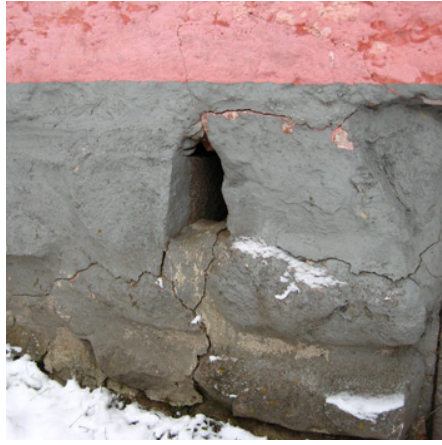
Kuva 40. Alaseinän halkeamia (Laakso 2011).

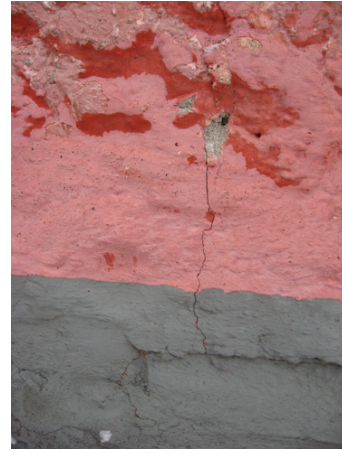
Eteläisen pilasterin ja ikkunan välisellä seinäalueella on pieni rappausvaurio, samoin kuin ikkunan alareunan tasolla on pieniä maalivaurioita. Lähellä vanerilla peitettyä alapohjan luukkua on useita halkeamia, jotka tuntuvat noudattelevan perustus kivien muotoja (kuva 40). Halkeamat myös leviävät vaaleanpunaiselle pinnalle. Rappauspinnassa olevat ruostuneet naulat ovat todennäköisesti aiheuttaneet osan halkeamista (kuva 41).

Kuva 41. Naulasta lähtevä rappausvaurio sekä halkeama (Laakso 2011).

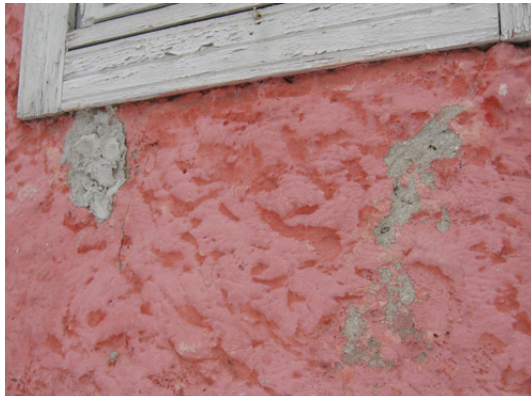
Sokkelissa on nähtävissä maalivaurioita ja maalin rapautumista koko seinän pituudelta. Keskimmäisen ikkunan ja eteläisen ikkunan alla on pitkittäinen pintarappausvaurio ja keskimmäisen ikkunan ja korokkeen välissä on vanha paikkaus sekä rautakoukku (kuva 42). Koukun päällä on ilmeisesti posliininen suoja, joka voi liittyä aikaisempiin sähköliitännöihin (kuva 43).

Kuva 42. Vasemmalla puolella kuvassa vanha korjaus ja oikealla pintarappausvaurio (Laakso 2011).

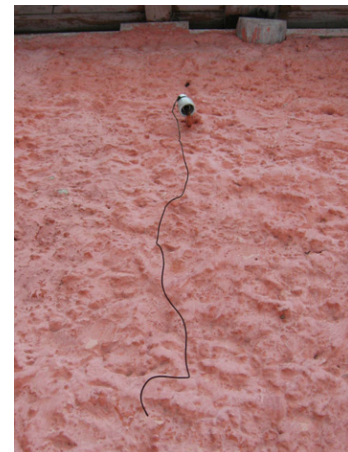
Kuva 43. Posliininen suoja ja siitä roikkuva johto (Laakso 2011).

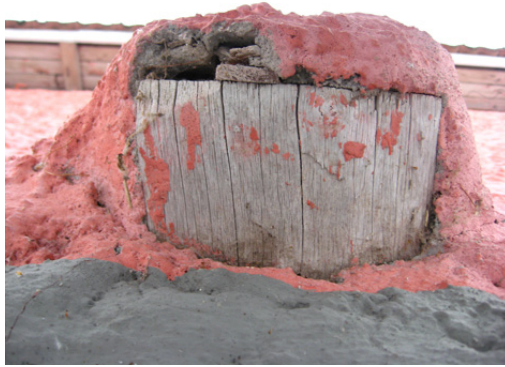
Korokkeessa on ikkunoiden tasolla poikittainen halkeama ja sen alareunasta näyttää puuttuvan pala (kuva 44). Korokkeen ja pohjoisen ikkunan välissä seinässä on alapäin taivutettu putki. Pohjoisen ikkunan oikean alanurkan tuntumassa on suurempi maalivaurioalue, josta pintamaali on pudonnut kokonaan pois. Vaurioalueen alanurkasta lähtee pystysuuntainen halkeama sokkelia kohti. Pohjoisikkunan ja pilasterinväliselle seinäalueella on vanha paikkaus.

Kuva 44. Korokkeen alareuna ja alareunasta puuttuva pala (Laakso 2011).

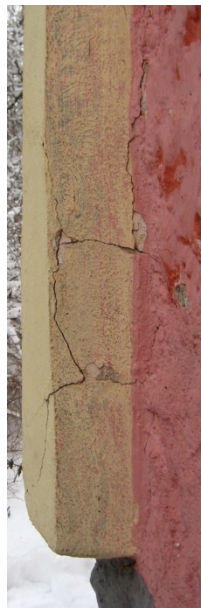
Pohjoinen pilasteri on ainoa, joka ei ulotu maahan asti ja on muodoltaan V-mallinen. Siinä on myös pysty- ja vaakasuuntaisia halkeamia, joista osa jatkuu seinäpinnalle (kuva 45). Halkeamat ovat irrottaneet päällimmäistä maalikerrosta, osittain suuremiltakin alueilta ja alta näkyy vaalea maalipinta tai harmaata rappausta. Ne alueet jotka eivät ole pudonneet, ovat kuitenkin irronneet pohjasta.

Kuva 45. Pylvään halkeamia sekä heikosti erottuvia pyörrejälkiä (Laakso 2011).

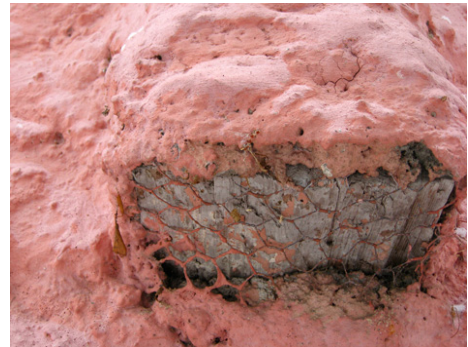
Kuva 48. Korokkeen alla näkyvä metalliverkko (Laakso 2011).

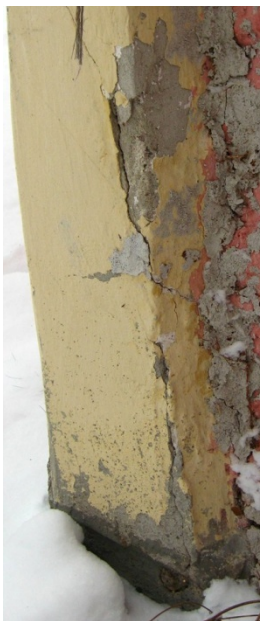
Kuva 49. Pylvään ja seinän nurkkaan tehty korjaus (Laakso 2011).

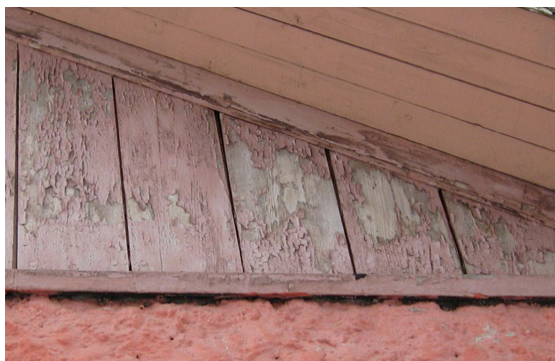
Kuva 50. Päätykolmion vaurioitunutta maalipintaa (Laakso 2011).

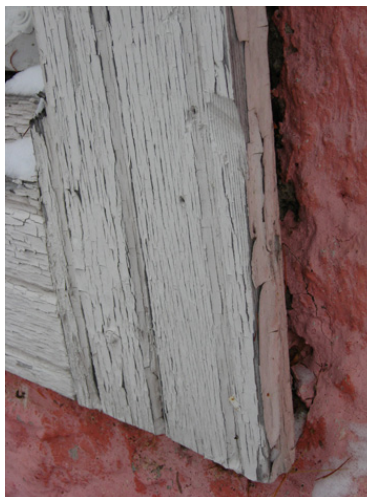
Kuva 54. Ikkunan maalipinnan krakeloitumista ja rapautumista (Laakso 2011).

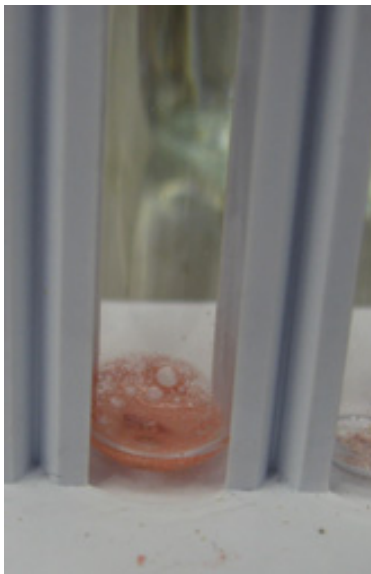
Kuva 58. Vaaleanpunainen pintamaali reagoi suolahapon kanssa kuohumalla (Laakso 2011).
