Teppo Rasku

TEHDASKIINTEISTÖN KUNTOARVIO JA KORJAUSSUUNNITELMA

Tekniikka ja liikenne
2011

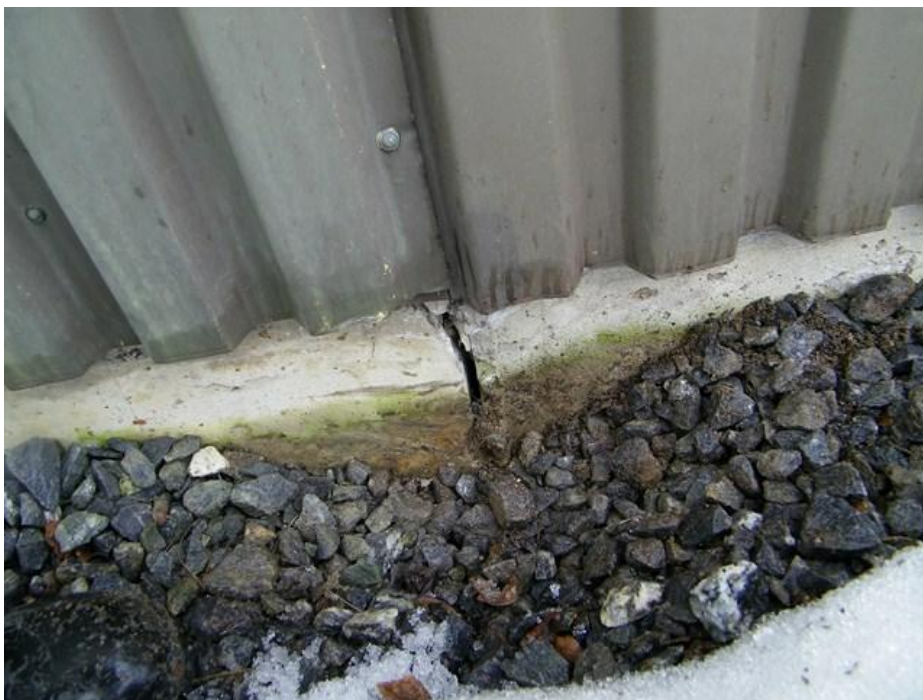
Kuva 2. Haljennut perustus rakennuksen koillispuolella.

Perustusten toimenpide-ehdotus: Rakennuksen perustusten kosteuseristys pitäisi tarkistaa, koska maanvaraisen laatan yläpinta on alle 300 mm maanpinnan yläpuolella ja maanpinta on kallistunut kohti perustuksia, josta aiheutuu kosteusrasitusta perustuksille. Jos kosteuseristys joudutaan tekemään, kannattaa se tehdä samalla kertaa, kun maanpinnan kaltevuus muutetaan rakennuksesta pois päin. Kosteuseristys voidaan tehdä esimerkiksi asentamalla perusmuurilevy sokkelin ja maan väliin. Kosteuseristys on tärkeää tehdä varsinkin idän ja koillisen puoleisilla julkisivuilla, joissa perustuksille aiheutuu kosteusrasitusta.

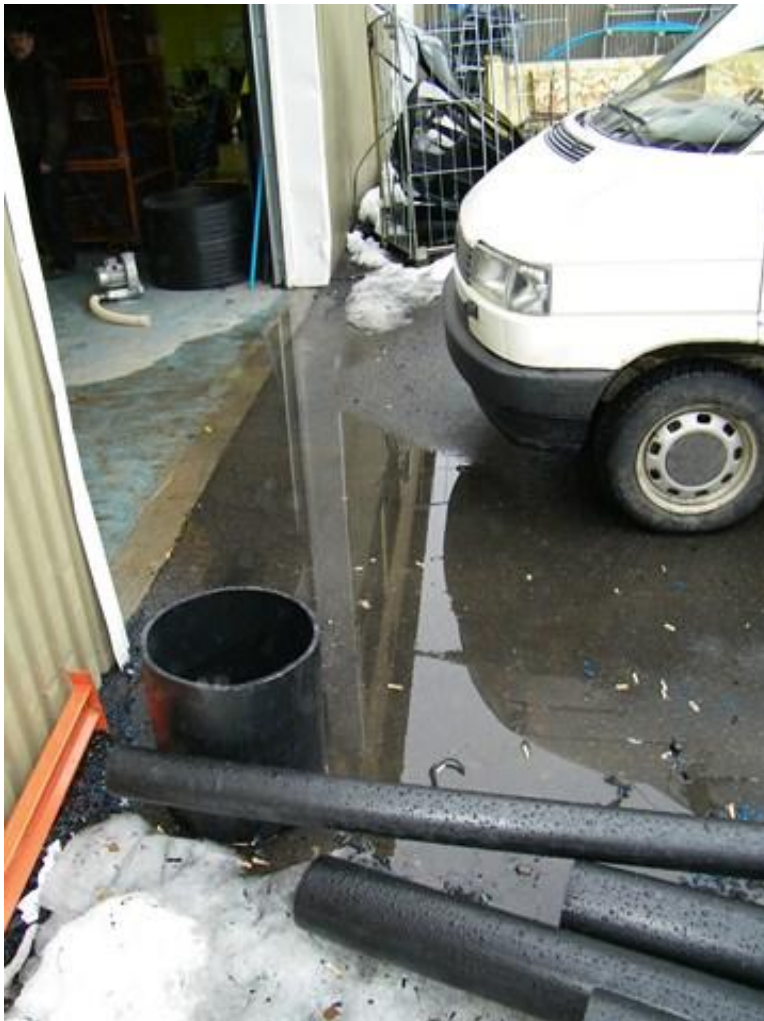
Alapohja on silmämääräisesti tarkasteltuna kohtalaisen hyvässä kunnossa koko rakennuksessa. Tarpeeksi tiheästi tehtyjen liikuntasaumojen johdosta teräsbetonisessa lattiarakenteessa on vain muutamia pieniä halkeamia (kuva 4). Laatan epäiltiin kastuneen seinän sisäpuolista pintaa pitkin valuneen veden sekä rakennuksen ulkopuolelta valuvien pintavesien johdosta. Laatta joutuu kosteusrasituksen kohteeksi myös tehdashallin etupihan puolella, jossa sulamisvedet kerääntyvät nosto-oven eteen (kuva 3).

Kuva 3. Keväisin vesi kerääntyy tehdashallin oven eteen.

Alapohjan toimenpide-ehdotus: Laatassa olevat halkeamat eivät aiheuta välittömiä toimenpiteitä, mutta ne olisi hyvä korjata seuraavan lattian maalauksen yhteydessä. Tehdashallin ja varastotilan laatta on joutunut alttiiksi kosteusrasitukselle puutteellisten maanpinnan kallistuksien vuoksi ja katon läpi valuvan veden vaikutuksesta. Laatan kosteusrasitus poistuu, kun rakennuksen katto korjataan ja maanpinnan kallistukset muutetaan määräysten mukaisiksi.

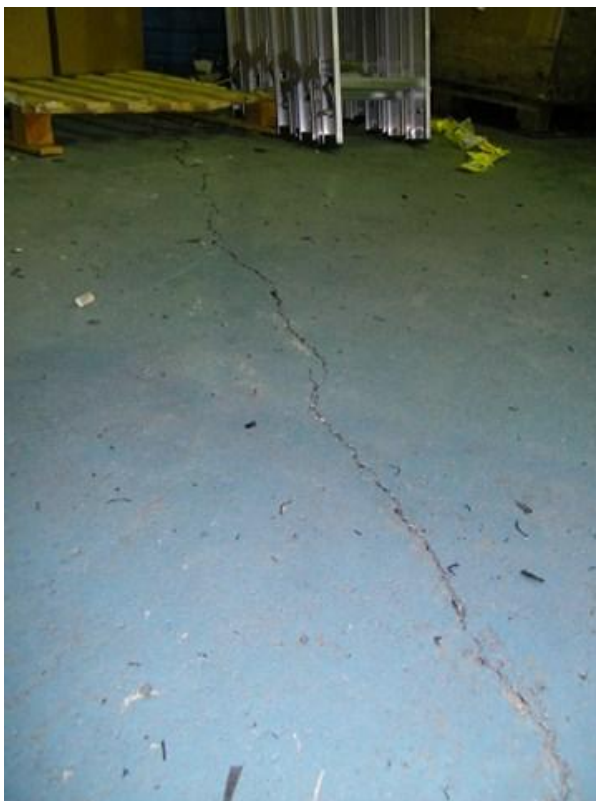
Kuva 4. Halkeama tehdashallin lattiassa sähköpääkeskuksen vieressä.

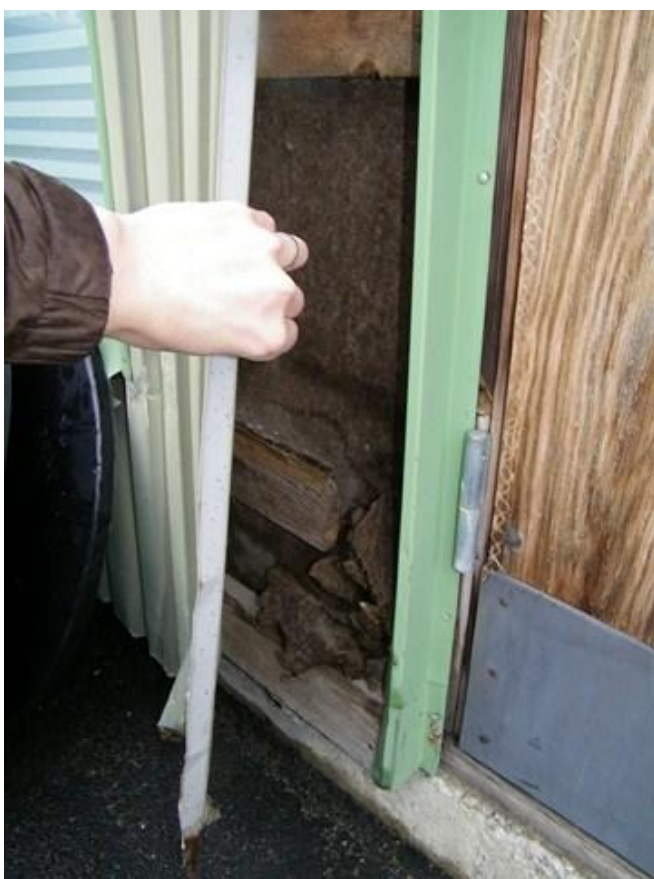
Vuosina 1978 ja 1982 rakennettujen osien rakennusrungossa ei näy silminhavaittavia vaurioita, mutta katon läpi valuvan veden takia on syytä epäillä rakenteiden kastumista. Vuonna 1976 rakennetun osan seinän sisään päästiin katsomaan irtonaisen pellityksen raosta (kuva 5). Seinä oli selvästi kostea ja seinässä oli myös sisälle asti ulottuva, halkaisijaltaan n. 50 mm:n reikä.

Kuva 5. Vuonna 1976 rakennetun osan kastunutta ulkoseinää.

Rakennusrungon toimenpide-ehdotus: Seinää tulee purkaa tuulikaapin kohdalta ja vaihtaa kaikki kastuneet materiaalit. Samalla voidaan varmistaa, että seinä ei ole kastunut muualta kuin tuulikaapin kohdalta. Seinän alaosassa oleva reikä voidaan tukkia esimerkiksi uretaanivaahdolla, mutta parempaan lopputulokseen päästään uusimalla kokonaan rikkiäiset rakenteet. Aaltopelti tulee myös kiinnittää niin, että se suojaa seinää kosteudelta. Palo-osastoivien seinien läpiviennit on tukittava. Tukkimiseen voidaan käyttää esimerkiksi kipsipohjaista palokatkomassaa.

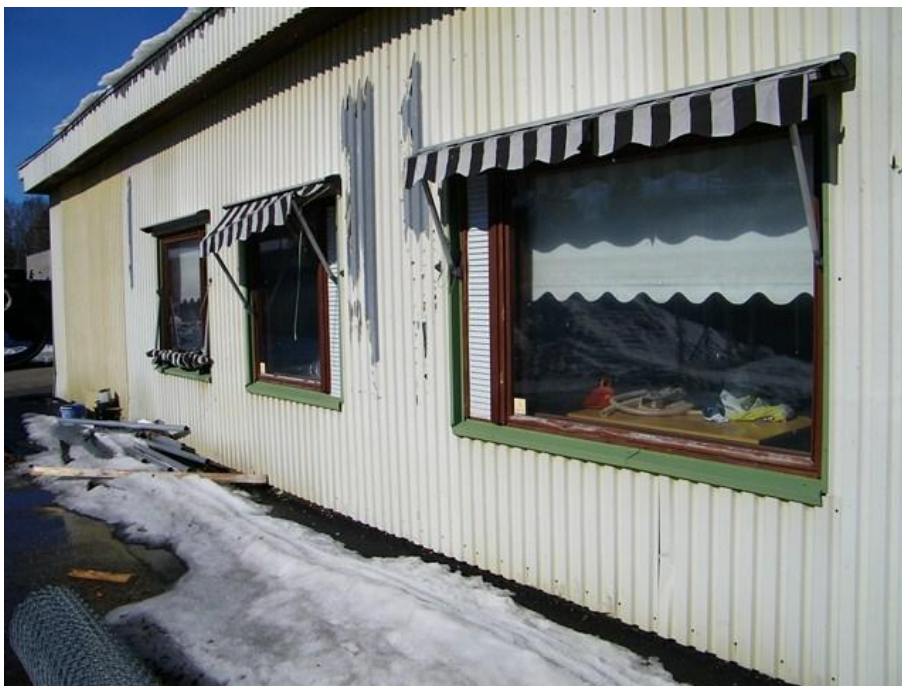
Kuva 6. Huonokuntoinen eteläpuoleinen julkisivu.

Julkisivujen toimenpide-ehdotus: Aaltopeltien kiinnitykset tulee tarkastaa ja pelleissä olevat reiät pitää tukkia niin, että pellitykset suojaisivat seinärakennetta. Samalla tulee tarkistaa, onko pellityksessä olevat reiät vain pellissä vai koko seinärakenteen läpi. Jos reikä on myös seinärakenteessa, tulee seinän läpi menevä reikä tukkia esim. uretaanivaahdolla. Koillisen puoleisella julkisivulla oleva turha läpivienti pitää poistaa ja pellityksen ja seinärakenteen läpi menevä reikä tukkia.

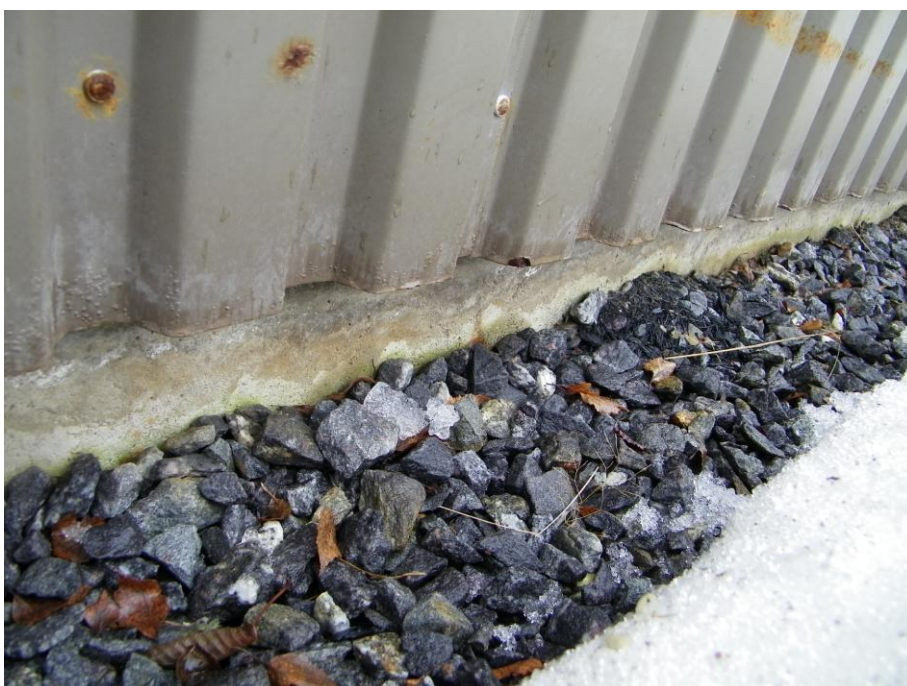
Kuva 7. Korroosiovaurioita pohjoisen puoleisen julkisivun pellityksissä.

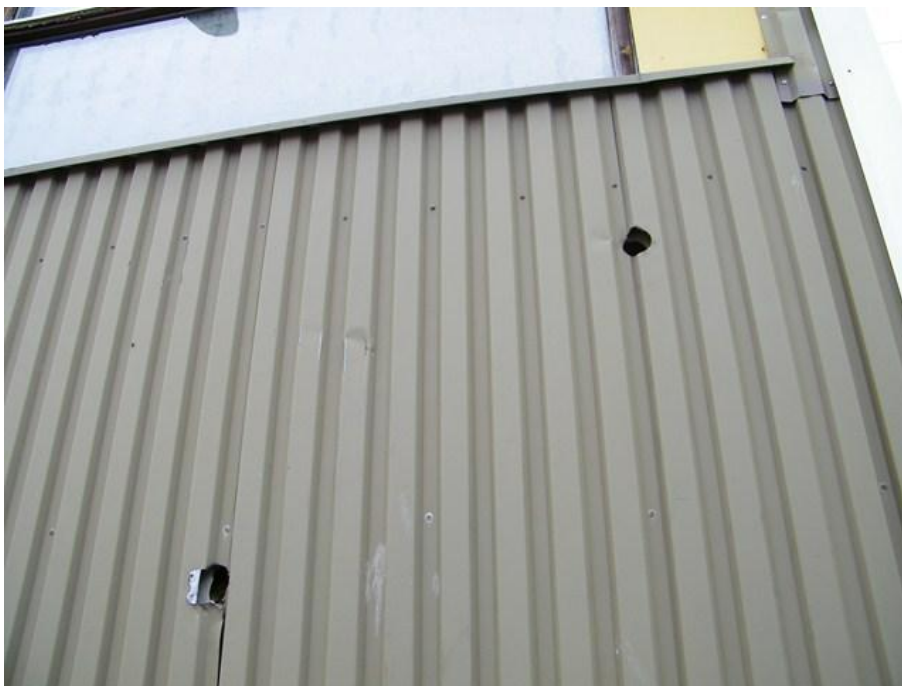
Kuva 8. Reikiä pellityksessä luoteen puoleisella julkisivulla.

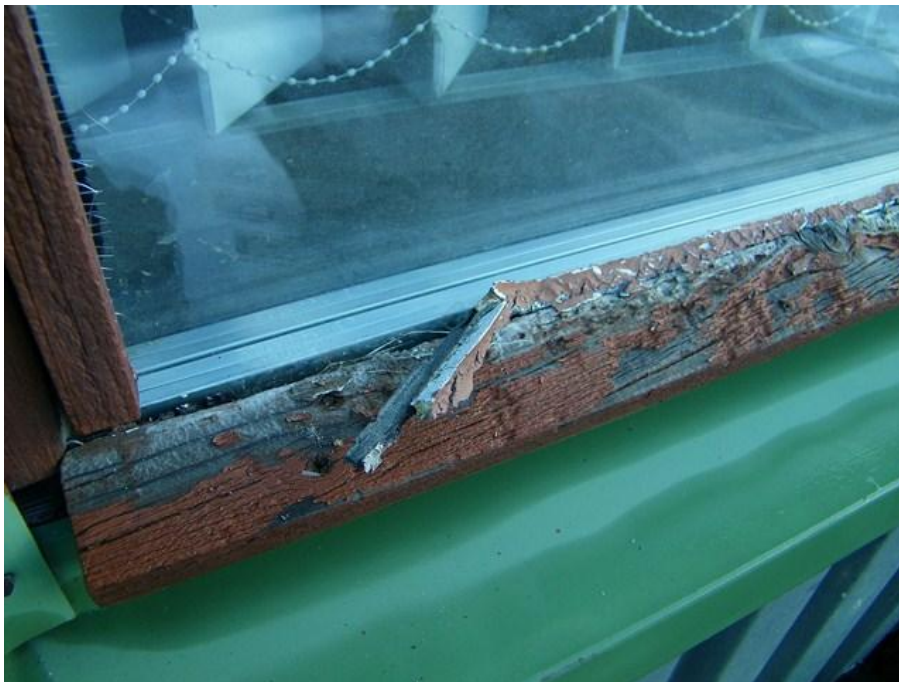
Toimistotilojen lännen puoleisten ikkunoiden ikkunapellit olivat lähes vaakatasossa, minkä seurauksena vesi jää makaamaan peltien päälle. Ikkunalasit ja sisäpuutteet olivat tyydyttävässä kunnossa.

Kuva 9. Toimistotilojen lännenpuoleisen ikkunan huonokuntoinen ulkopuite ja lähes vaakatasossa oleva ikkunapelti.

Toimistotilojen lännenpuoleisten ikkunoiden toimenpide-ehdotus: Suositeltavaa olisi vaihtaa ikkunat kokonaan uusiin paremman energiatehokkuuden vuoksi. Koska ikkunat ovat vähän käytössä olevissa toimistotiloissa, riittää, että ikkunat korjataan siten, että kosteus ei pääse seinien sisään vaurioituneiden ikkunoiden takia. Ikkunoiden ulkopuutteet tulee uusia ja ikkunoiden vanhat lasituskitit pitää poistaa ja uusia. Ikkunoiden tiivisteet kannattaa myös vaihtaa uusiin. Ikkunan karmin ja seinän välinen rako pitää myös tilkitä. Ikkunapeltien kallistukset pitää myös muuttaa niin, että vesi ei jää makaamaan peltien päälle.

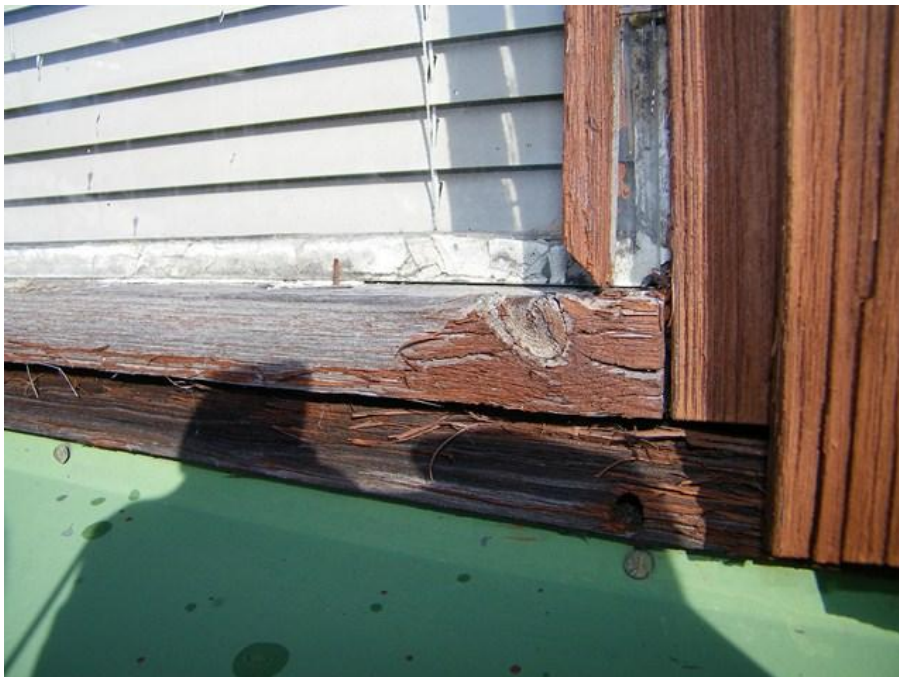
Sosiaali- ja toimistotilojen etelän puoleisten ikkunoiden ulkopuutteiden ala- ja sivukappaleen maalaus oli hilseilnyt pahasti ja puuosat olivat lahonneet varsinkin ikkunoiden alaosasta (kuva 10). Ulkokarmien yläosa oli hyvässä kunnossa, koska

Kuva 10. Toimistotilojen etelänpuoleisen ikkunan huonokuntoinen alaosa.

Toimisto- ja sosiaalityötilojen etelänpuoleisten ikkunoiden toimenpide-ehdotus: Toimisto- ja sosiaalityötilojen etelänpuoleisten ikkunoiden ulkopuiteiden alakappaleet tulee uusida ja lasituskitit pitää vaihtaa uusiin. Ikkunoiden tiivisteet tulee myös uusida, varsinkin sosiaalityötilassa jossa ikkunat vetävät pahasti. Ikkunoiden huonokuntoiset markiisit tulee myös poistaa tai kunnostaa, koska osa markiiseista on kiinni vain yhdellä kiinnikkeellä, jonka vuoksi ne vääntävät ikkunan puitteita. Puuttuva tuuletusikkunan rutilä pitää asentaa paikalleen ja tuuletusikkunaan tulee asentaa myös oikeanlainen korvausilmaventtiili vaahtomuovipalan tilalle.

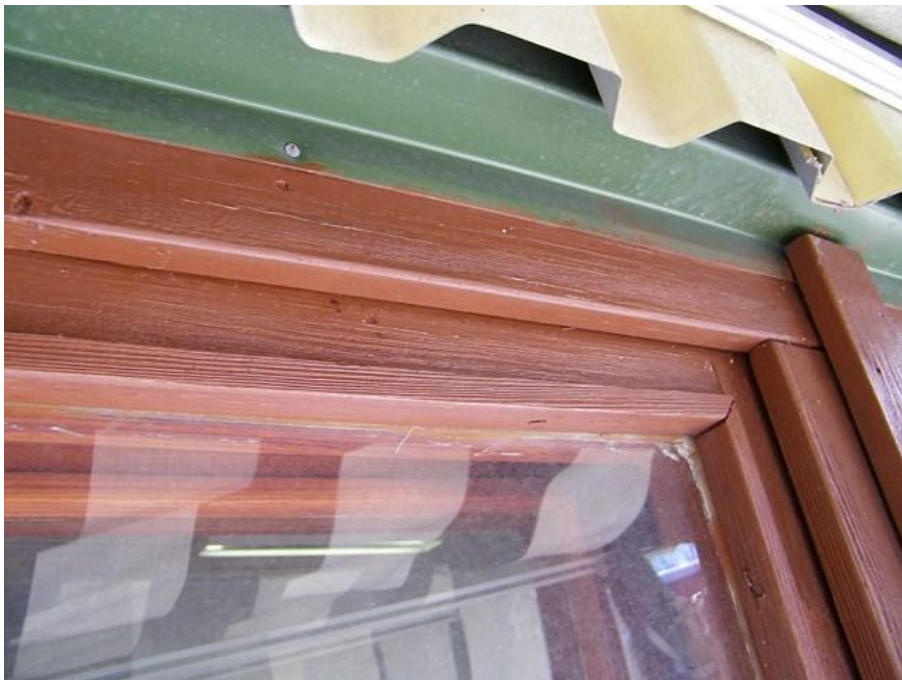
se oli ollut pellityksen alla suojassa auringolta ja sateelta (kuva 11). Kaikkien ikkunoiden lasituskitit olivat irtoilleet. Ikkunoiden tiivisteet olivat vanhoja ja huonokuntoisia, mikä aiheutti vetoa ikkunoista. Ikkunalasit ja sisäpuitteet olivat ehjiä ja hyväkuntoisia kaikissa toimisto- ja sosiaalityötilojen etelänpuoleisissa ikkunoissa. Ikkunoiden käynti oli tyydyttävää. Yhdestä etelänpuoleisesta ikkunasta puuttui ulkopuolinen rutilä, hyttysverkko ja korvausilmaventtiili. Ikkunoiden markiisit olivat myös huonossa kunnossa.

Kuva 11. Toimistotilojen eteläpuoleisen ikkunan hyväkuntoisena säilynyt yläosa.

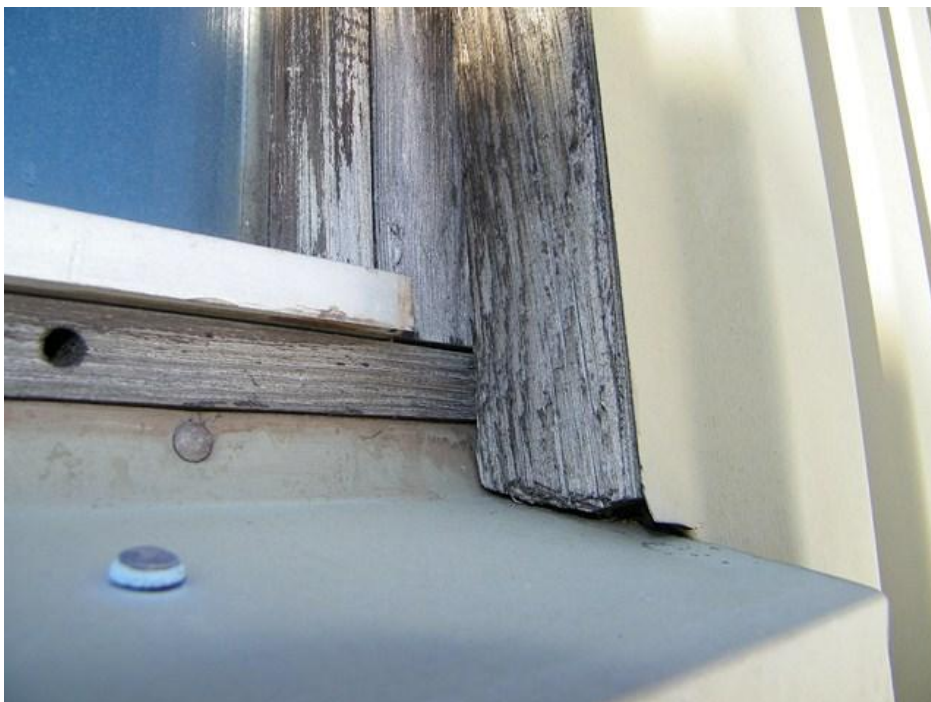
Tehdashallin ja varaston ikkunat ovat aukeamattomia puualumiini-ikkunoita. Ikkunoiden ulkopuitteiden maalipinta on huonossa kunnossa. Puitteet ovat kuitenkin muuten suurimmaksi osaksi käyttökelpoisessa kunnossa. Ikkunoiden vesipellin reunoja ei ole nostettu ylös, joten vesi pääsee pellin reunoilta rakenteiden sisään (kuva 12). Ikkunan sivupuitteiden alareuna on myös huonossa kunnossa.

Kuva 12. Tehdashallin koillisjulkisivun puualumiini-ikkunan vääränlainen vesipelti ja huonokuntoinen ulkopuite.

Tehdashallin ikkunoiden toimenpide-ehdotus: Tehdashallin ja varaston ikkunoiden puitteet tulee maalata ja ne puitteet, joiden puuosat ovat vaurioituneet tulee uusia kokonaan. Huomiota on kiinnitettävä varsinkin ikkunan alaosan puitteisiin, jotka joutuvat kovemman kosteusrasituksen kohteeksi. Vesipelti tulee vaihtaa sellaiseksi, että vesi ei pääse valumaan pellin reunoilta seinärakenteen sisään.

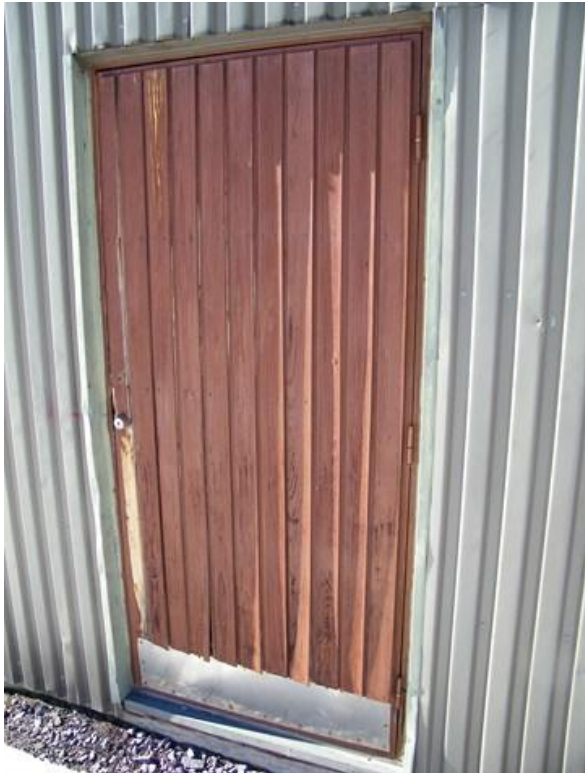
Kuva 13. Huonokuntoinen, käyttämätön puuovi pohjoisjulkisivulla.

Ovien toimenpide-ehdotus: Vanhan oven lämmöneristyskyky ei ole kovin hyvä ja käyttämättömät ulko-ovet voidaan poistaa kokonaan ja aukko voidaan tukkia lämmöneristyskyvyltään paremmalla rakenteella, jotta saavutettaisiin parempi energiatehokkuus. Aukon tukkimisessa voidaan käyttää sisäpuolella kipsilevyä,

jonka alle voidaan asentaa höyrynsulku ja 150 mm:n mineraalivilla, 25 mm:n tuulensuojalevy, 22 mm x 100 mm koolaus ja aaltopelti. Käytössä olevat puuovet tulee hioa ja lakata.

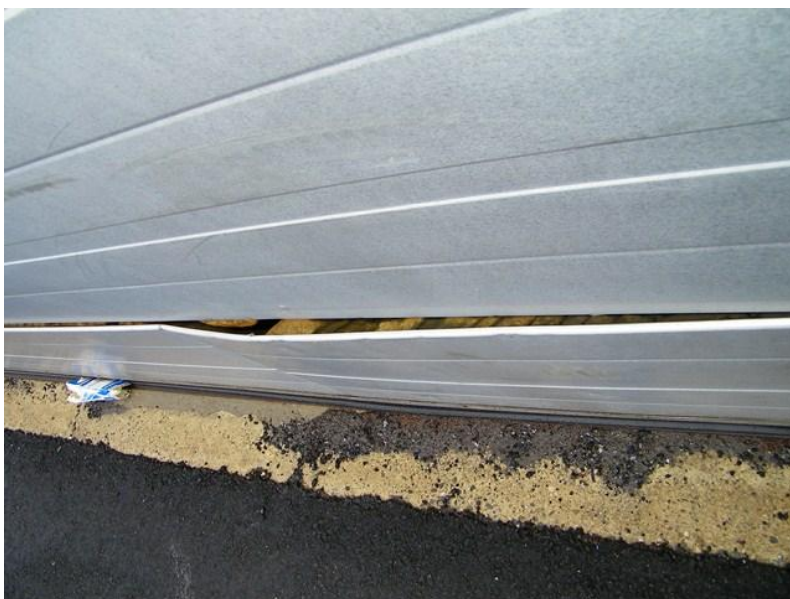
Kuva 14. Varaston vaurioitunut nosto-ovi.

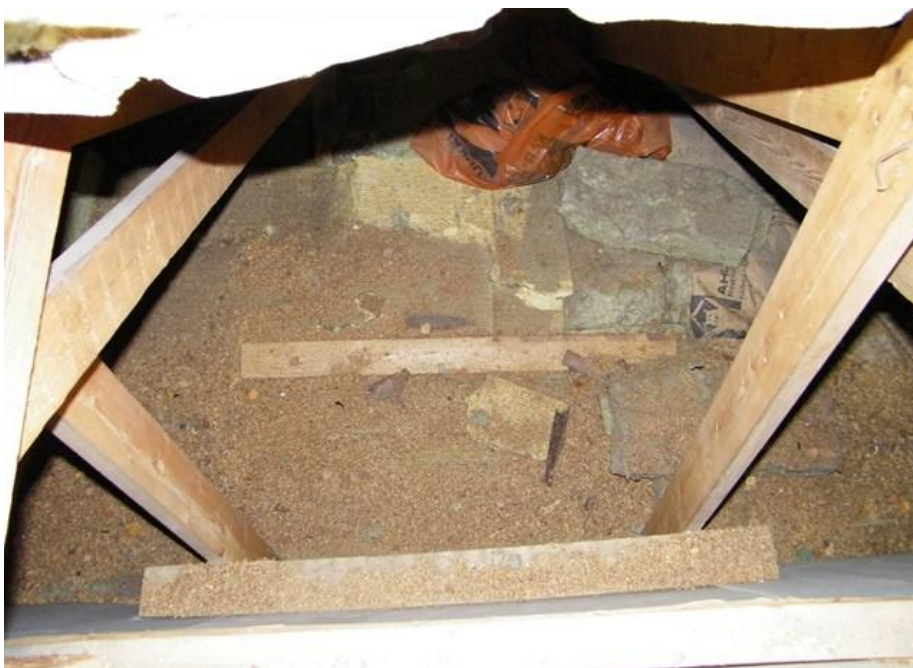
Yläpohjaa ei päässyt tarkastelemaan kuin vuosina 1976 ja 1978 rakennetuissa osissa. Vuonna 1978 rakennetun osan yläpohjaan pääsi pulpettikaton lännenpuoleisesta päädyistä. Yläpohjassa oli käytetty eristeenä 250 mm paksua mineraalivillaa. Yläpohjasta oli eristeiden seassa myös eristeiden suojamuoveja ja sahanpurua sekä muuta rakennusaikaista jätettä (kuva 15). Eristeet olivat selvästi joutuneet kosteudelle alttiiksi katon läpi vuotaneen veden vuoksi. Yläpohjan tuulettavuudesta ei saatu varmuutta, koska käytössä ei ollut nostolaitetta, jolla olisi päässyt tarkastelemaan vuonna 1978 rakennetun osan räystästä. Tuuletusaukkoja ei päässyt katsomaan yläpohjankaan kautta. Kauempaa katsottuna kuitenkin näytti siltä, että aukkoja ei ole ollenkaan tai ne ovat hyvin pienet. Vuonna 1976 rakennetun osan räystäällä oli tarpeeksi suuret tuuletusaukot.

Kuva 15. Vuonna 1976 rakennetun osan yläpohja. Kuvassa näkyy mineraalivillojen suojamuoveja, sahanpurua sekä muuta rakennusaikaista jätettä.

Yläpohjan toimenpide-ehdotus: Vuonna 1976 ja 1978 rakennettujen osien yläpohjien lämmöneristeet tulee vaihtaa uusiin, koska vanhat eristeet ovat kastuneet. Eristeitä ei kuitenkaan kannata vaihtaa uusiin ennen kuin vesikatto on korjattu. Yläpohjan tuulettavuus ja kattotuolien kunto tulee varmistaa.

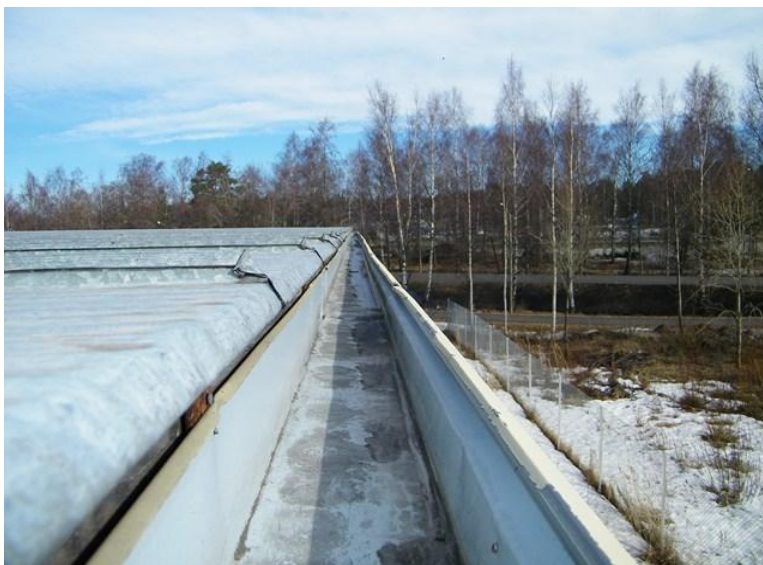
Kuva 16. Idän puoleinen räystäs ja rännikouru. Keväisin katolta sulava lumi jäätyy räystäälle ja rännikouruun.

Vesikatton, räystäiden ja syöksytorvien toimenpide-ehdotukset: Vuonna 1978 ja 1982 rakennettujen kattojen välinen jiiri tulee korjata niin, että vesi ei pääse vuotamaan jiirin kohdasta. Paras ratkaisu, jolla voidaan estää veden vuotaminen seinärakenteeseen on tarkistaa peltikatton saumat, asentaa uudet sadevesikourut, joissa on parempi kallistus ja huolehtia lumen ja jään poistosta katoilta. Uudet sadevesikourut voidaan mahdollisesti asentaa alemmas, jolloin lumi pääsee helpommin putoamaan katoilta. Jääpadon muodostuminen voidaan estää myös katon lisäeristämällä, jos se vain on mahdollista. Jos kattoon päätetään asentaa lisää eristettä, tulee varmistua, että katon tuulettavuus ei kärsi. Katon ilmavuodot

pitää myös poistaa. Kattoa tulee myös avata sisäpuolelta ja tarkistaa lämmöneristeiden ja muiden rakennusosien kunto. Lämmöneristeet ovat todennäköisesti kastuneet ja ne tulee tarvittaessa vaihtaa uusiin. Katon sisäpuolinen levytys kannatta myös uusida niiltä kohdilta, joissa näkyy kosteusvaurioita. Sadevesikaivojen suppilot tulee asentaa takaisin paikoilleen.

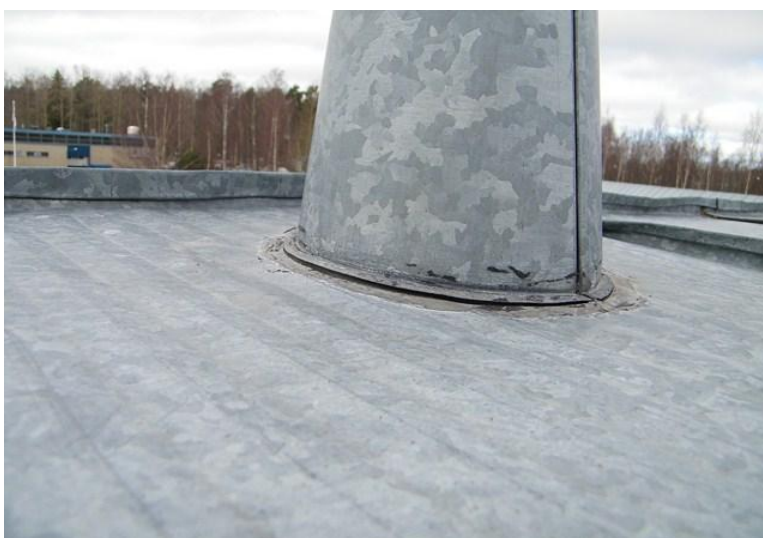
Kuva 17. Tehdashallin katon eteläpuoleisen reunan pellistä irronnut ilmanvaihtohattu.

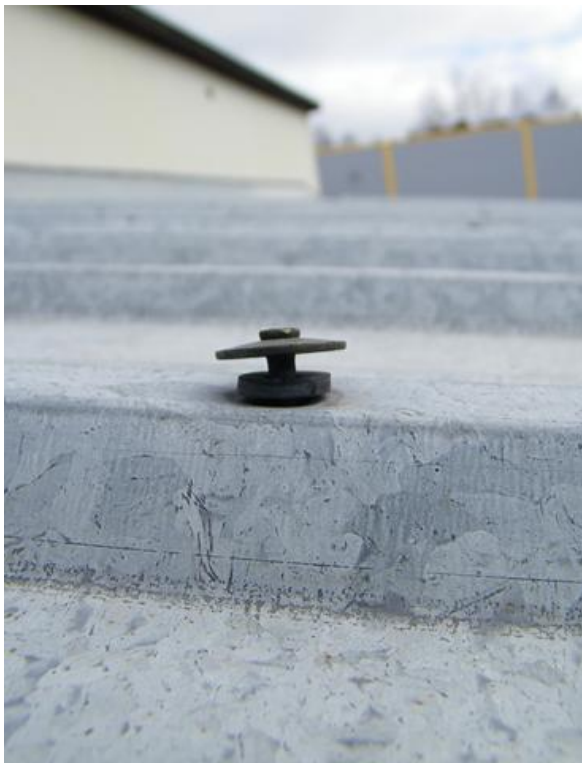
Vuonna 1976 rakennetun osan katto on osittain huonossa kunnossa. Kate on kiinnitetty peltikattonauloilla ja kateruuveilla. Kateruuvit ovat hyvässä kunnossa ja pitävät katteen kiinni laudoituksessa. Vanhemmat peltikattonaulat ovat nousseet ylös ja osan nauloista pystyi vetämään jopa käsin irti (kuva 18). Naulojen nouseminen on aiheutunut luultavasti katon lämpöliikkeistä. Vesi pääsee valumaan naulojen rei'istä katteen läpi. Vesi pääsee katon sisään myös savupiipun vierestä, jossa pellitykset ovat irronneet piipun juuresta ja vesi jää makaamaan piipun viereen (kuva 19). Piipun yläosasta muuraus on myös rapautunut pahasti.

Kuva 18. Vanhan katon ylös noussut peltikattonaula

Vesikaton, räystäiden ja syöksytorvien toimenpide-ehdotukset: Vuonna 1976 rakennetun osan katon katemateriaali tulee uusiksi mahdollisimman nopeasti, jotta katon alapuoliset osat eivät pääsisi kastumaan enempää. Kun katemateriaali uusitaan, pitää miettiä vanhan savupiipun tarvetta. Jos savupiipun säilyttämiselle ei ole perusteita, voidaan piippu poistaa. Jos piippu päätetään säilyttää, täytyy piipun juuren pellitys tehdä paremmin kuin aikaisemmin. Pellitykset pitää nostaa piippua vasten korkeammalle ja vesi ei saa jäädä makaamaan piipun juureen. Katemateriaalia uusittaessa tulee varmistaa myös ruodelaudoituksen kunto. Kaikkien räystäiden räystäslaudoitukset kannattaa uusiksi, koska nykyiset ovat huonokuntoiset. Kaikille räystäälle kannattaa asentaa räystäskourut, koska jokaisella nurkalla on jo valmiiksi sadevesikaivot.

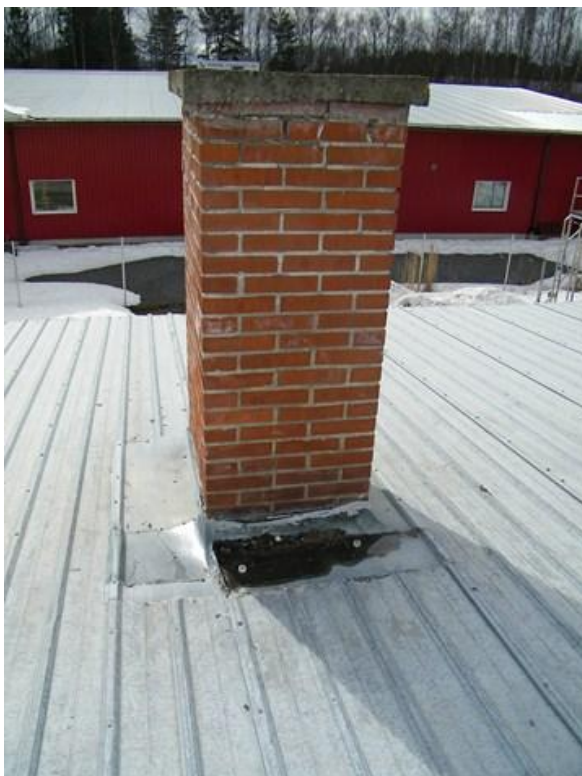
Kuva 19. Idän puoleisen katon savupiippu

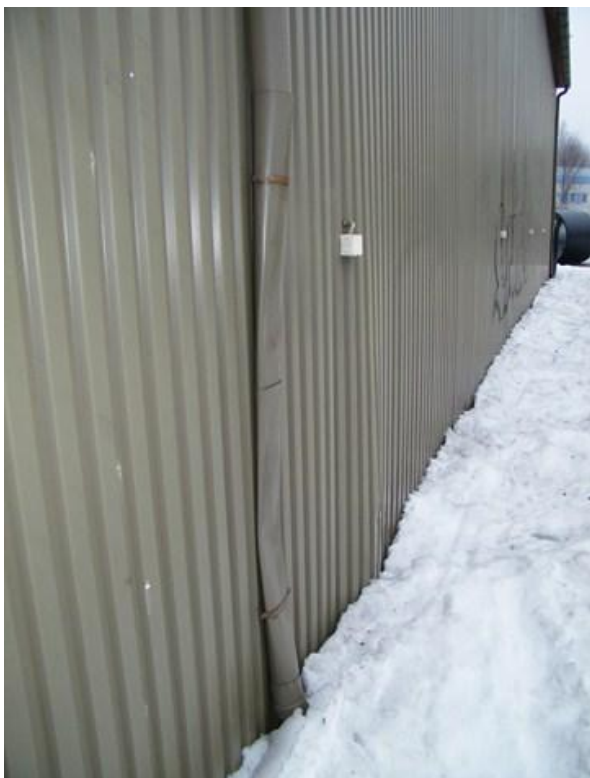
Rakennuksen räystäät ja syöksytorvet ovat paikoin huonossa kunnossa. Räystäskouruissa on reikiä ja osa kouruista on pudonnut kokonaan alas. Syöksytorvet ovat monin paikkoin pahasti kolhuilla (kuva 20). Vuonna 1976 rakennetun osan räystäällä ei ole ollenkaan kouruja, vaan vesi pääsee valumaan rakennuksen viereen. Kaikkien räystäiden räystäslaudoitus on huonossa kunnossa. Lautojen maalipinta on haalistunut ja lohkeillut.

Kuva 20. Pohjoisjulkisivun rikkinäinen syöksytorvi.

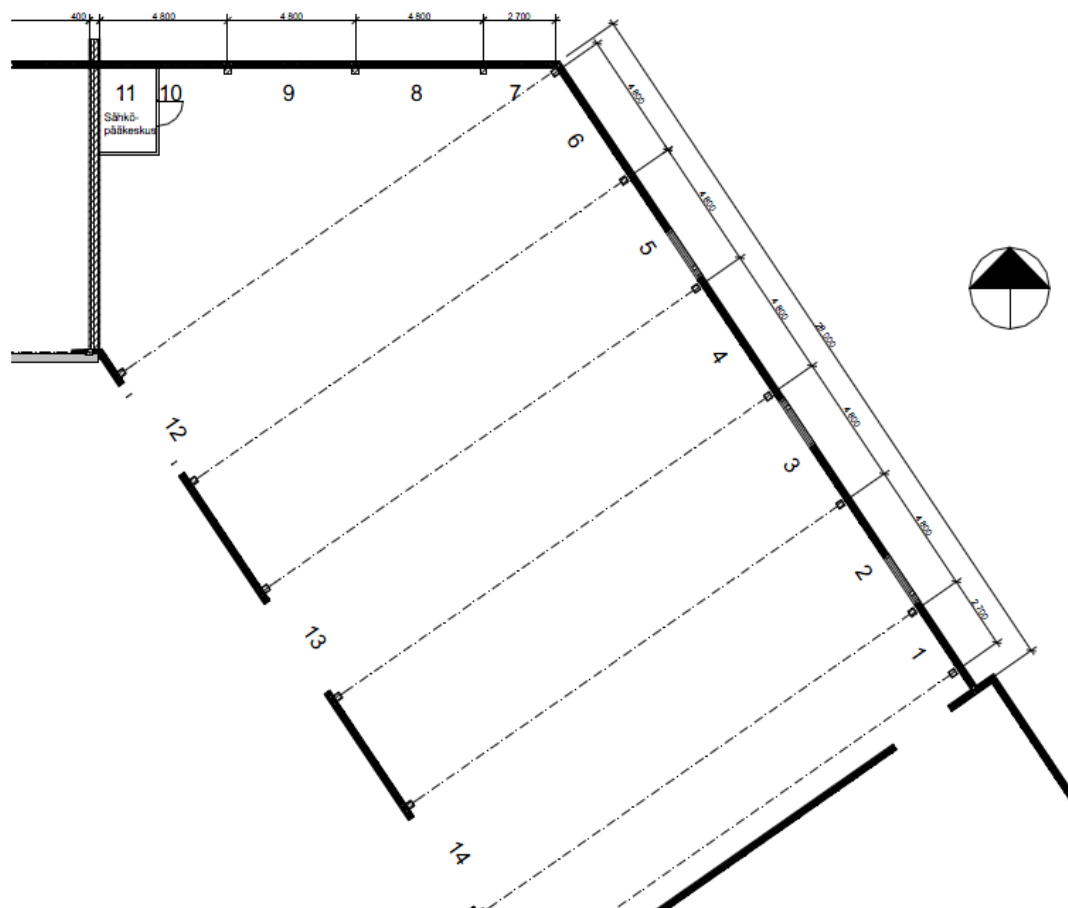
Laatta oli hieman kostea koko koillis- ja pohjoisreunalta, mutta erityisen kostea se oli mittauspisteiden 5, 6, 10 ja 13 kohdalla. Laatta oli eniten kostea reunoilta, ja kosteuden määrä väheni laatan keskelle päin edettäessä. Seinä oli kostea ainoastaan mittauspisteissä 3, 4 ja 11. Mittaustuloksista voi päätellä, että katto vuotaa eniten sähköpääkeskuksen kohdalla ja mittauspisteiden 3-5 väliltä. Sähköpääkeskuksen sisällä lattia oli päällystetty matolla, eikä sieltä mitattuja

Kuva 23. Kosteusmittauksen mittauskohdat hallissa.

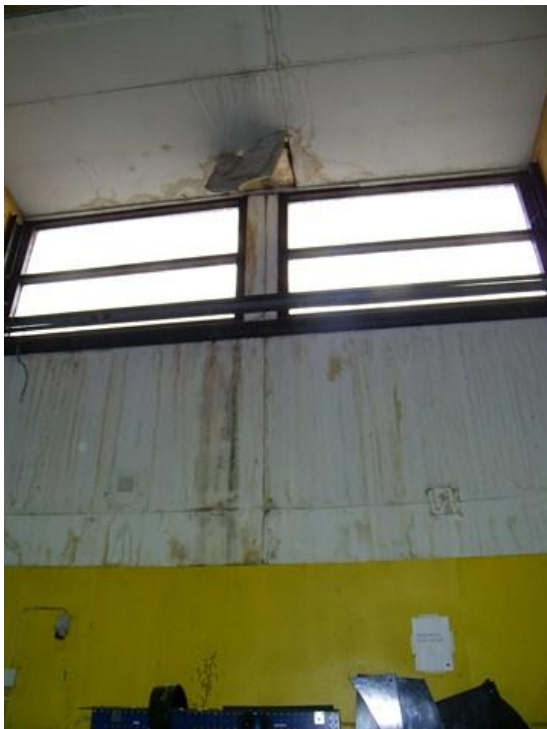
Tehdashalli toimii nykyisessä käyttötarkoituksessaan hyvin. Halli on tarpeeksi tilava ja työkalut on sijoitettu seinustoille. Työkalut ovat tosin hieman sekaisesti. Hallin lattia on hyvässä kunnossa lukuunottamatta muutamaa halkeamaa. Hallin käyttäjät moittivat kaivojen puutetta lattiassa ja valaistusta, joka luo liikaa varjoja. Koillisen ja pohjoisen puoleisella reunalla seinien ja katon pintarakenteet ovat kosteuden vaurioittamia (kuva 24).

Kuva 24. Tehdashallin kastunutta seinää ja kattoa.

Tuotantotilojen toimenpide-ehdotus: Työkalut pitäisi sijoittaa järjestelmällisemmin. Valaistus luo liikaa varjoja, koska tällä hetkellä on käytössä kupolivalaisimet. Kupolivalaisimet kannattaa vaihtaa vähemmän varjoja luovaan loisteputkivalaistukseen. Tehdashallin lattiassa olevat halkeamat kannattaa paikata, kun lattia seuraavan kerran maalataan. Vaurioituneet pintarakenteet tulee uusida.
