Rakennustekniikan koulutusohjelma / Rakennesuunnittelu

PALVAANJÄRVEN KURSSIKESKUKSEN KEHITTÄMIS- JA YLLÄPITO-
SUUNNITELMA

Opinnäytetyö 2011

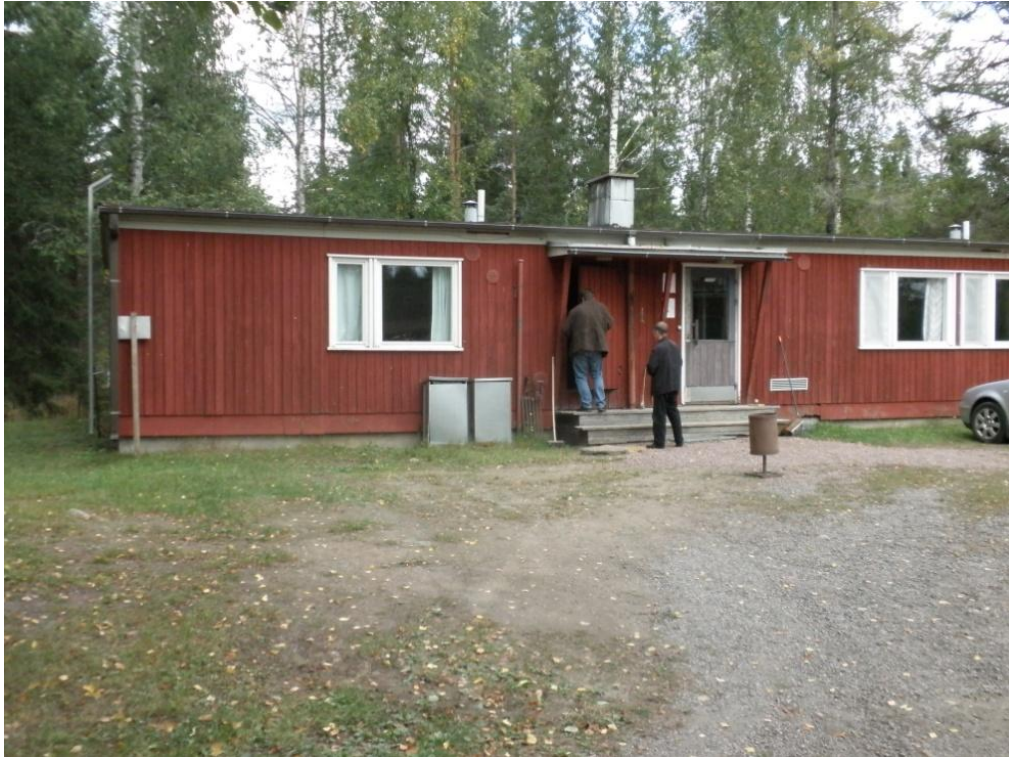
Kuva 6. Ruokalarakennus ulkoa (6).

Viipaleparakkirakenteinen ruokalarakennus (kuva 6) on toiminut kurssikeskuk-
sen päärakennuksena. Rakennus on vuorattu ulkoapäin laudoituksella ja sen

vesikattona on huopakate (kuva 6). Ruokalatilassa ja eteisessä on käytetty lattiamateriaalina muovilaattaa. Luokkatilojen, vessojen sekä keittiön lattioiden materiaalina on puolestaan muovimatto. Rakennuksen sisäseinät ja -katto on verhoiltu rakennuslevyillä. Alun perin rakennuksessa oli kolme majoitushuonetta, ruokailutila, keittiö sekä opettajien ja emännän huoneet (kuva 5). Majoitushuoneet on myöhemmin muutettu luokkatiloiksi. Rakennuksen päädyssä sijaitsevat kaksi tilaa on yhdistetty yhdeksi luokkatilaksi. Opettajien huone toimii nykyisin talonmiehen toimistotilana.

Ruokatilan ja pääsisäänkäynnin eteisen lattialaatoissa ja laattaliimoissa on asbestia. Lattialaatat ovat osin vaurioituneet. Keittiön lattia on repeytynyt lattiaikavon kohdalta (kuva 8) ja vessan lattia on todennäköisesti kosteusvaurioitunut (kuva 7). Muiden lattioiden peruskunto on hyvä. Kaikki sisäseinät kaipaavat pintaremonttia, ja kylmävesiputken sijoitus ei ole paras mahdollinen, joten sen osalta voisi miettiä toista ratkaisua (kuva 9). Ulkoisesti rakennus kaipaa myös pintaremonttia ja rännien kunnostusta. Ilman isompaa tutkimusta rakennuksen alapohja näyttäisi olevan kuiva, mutta tämä on vain oma arvioni, ennen kuin tehdään laajempi tutkimus. Koska rakennus on öljylämmitteinen ja rakennuksen käyttö on vähäistä, ovat kustannukset korkeat rakennuksen käyttöön nähden.

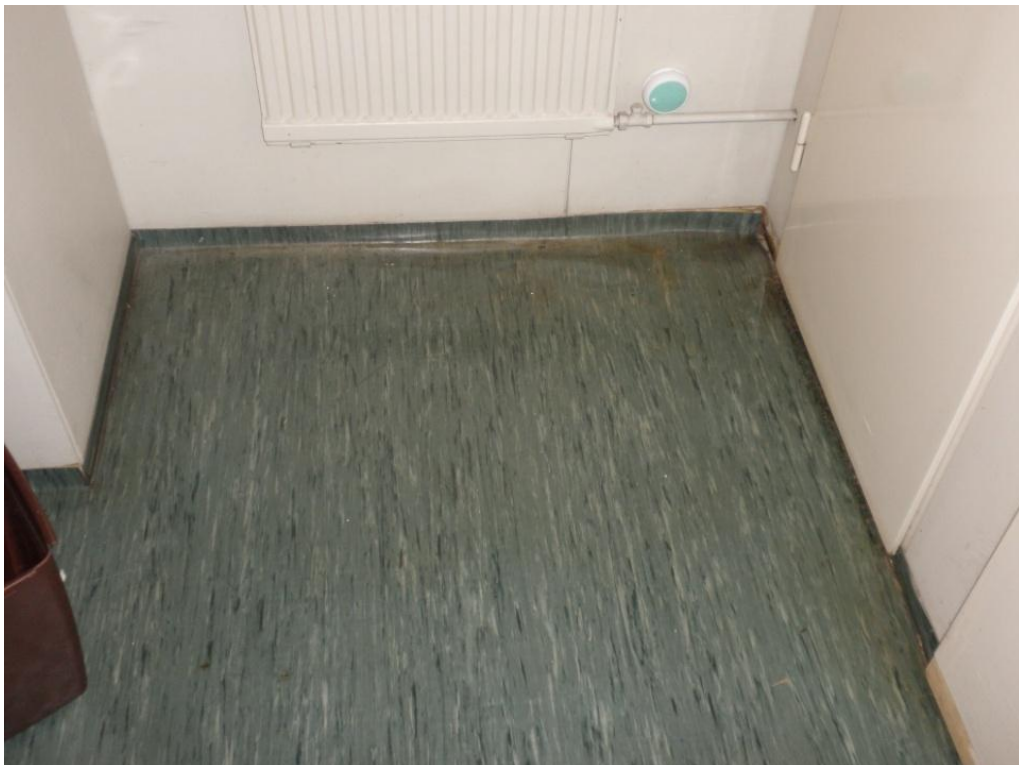
Kuva 7. Wc:n lattia on kosteusvaurioitunut (6).

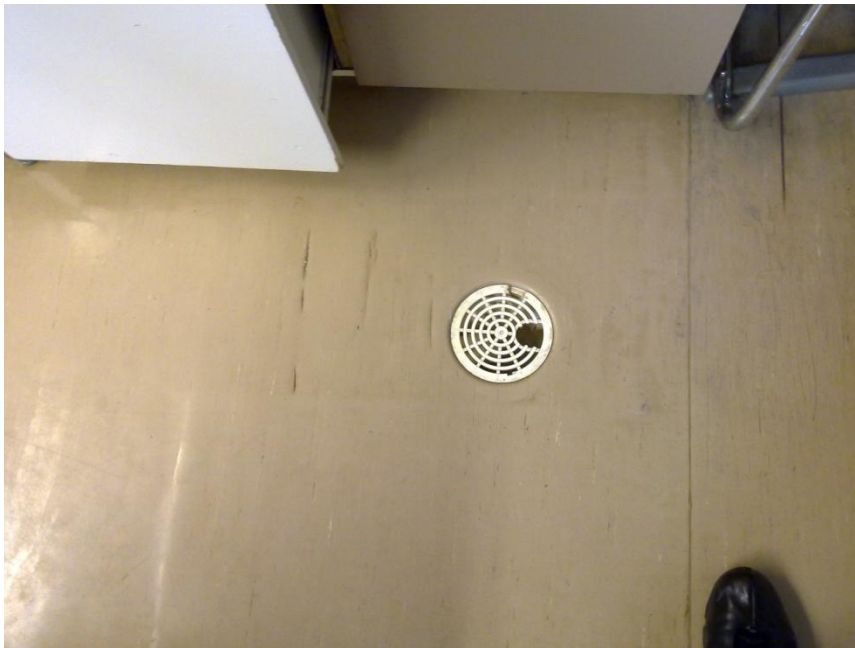
Kuva 8. Keittiön lattia on repeytynyt lattiakaivon kohdalta (6).

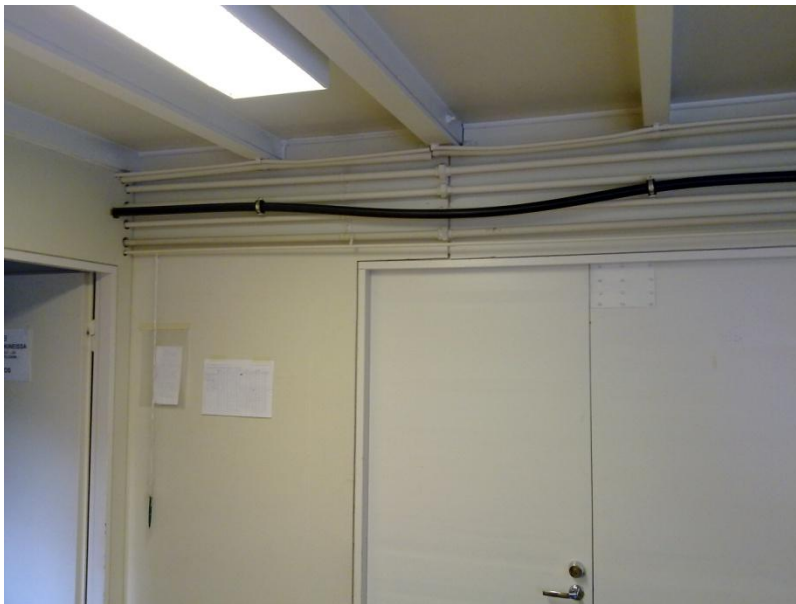
Kuva 9. Kylmävesiputki seinäripusteisena ruokailutilassa (6).

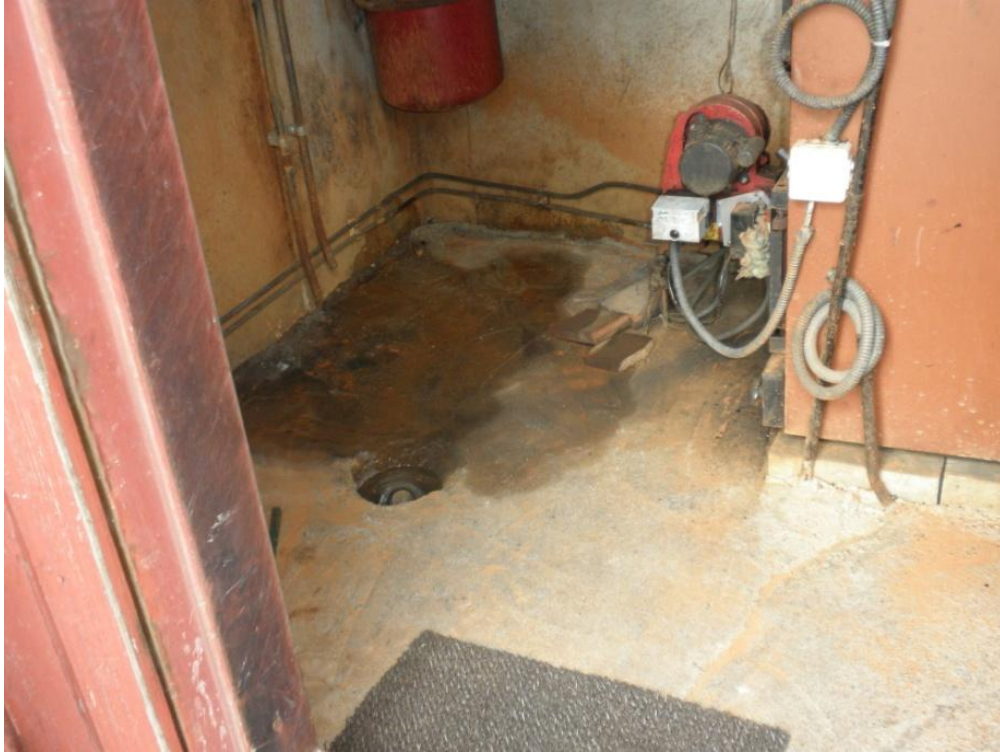
Öljykattilahuoneessa on tapahtunut aikanaan vesivahinko, josta on aiheutunut laajempi kosteusvaurio. Koska lattiakaivon kaatoja ei ollut tehty oikein, vesi pääsi valumaan toiselle puolelle huonetta wc:n puolelle aiheuttaen myös sinne kosteusvaurion. Kaadon kulmaa onkin yritetty kasvattaa, jotta vedet valuisivat lattiakaivoon, mutta tämä ei ole onnistunut, niin kuin kuvasta 10 on nähtävissä.

sä. Vedet jäävät lattialle seisomaan ja haihtuvat siitä höyrystymällä aikanaan pois.

Kuva 10. Öljykattilahuone (6).

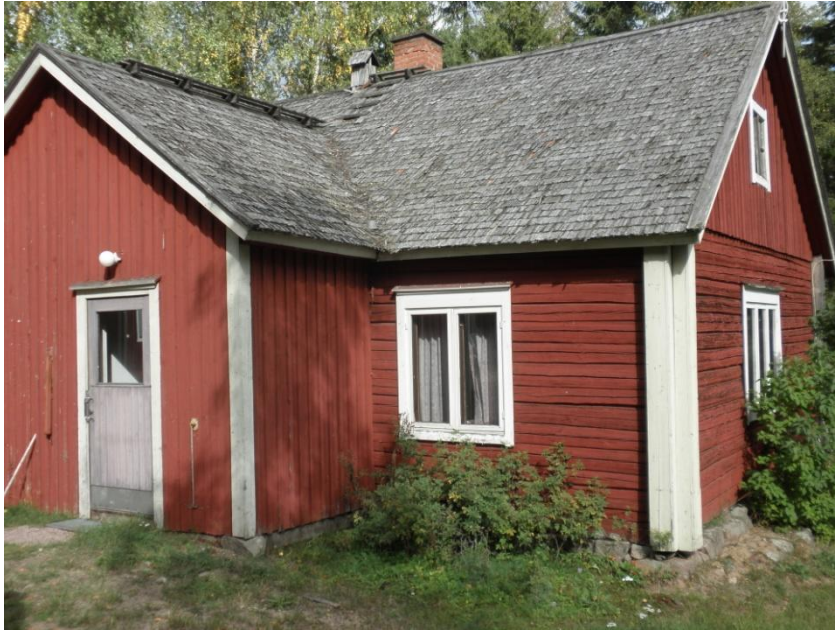
Kuva 11. Punainen mökki (6).

Vanha, punainen mökki (kuva 11) on hirsirakenteinen ja siinä on ullakko. Rakennus on ulkoapäin vuorattu laudoilla, ja sen vesikattona on pärekatto. Wc:n lattiamateriaali on muovimattoa, ja käymälän seinät on maalattu. Eteisessä, takkahuoneessa, makuuhuoneessa sekä keittiössä on lautalattiat. Sisäseinät on paneloitu ja sisäkatot verhoiltu rakennuslevyillä.

Eteinen on perussiisti lukuun ottamatta muutamia halkeamia seinässä. Vessan yleiskunto on hyvä, mutta lattia voi olla kosteusvaurioitunut, mikä selviää lisätutkimuksilla. Takkahuoneen katossa on kosteusjälkiä (kuva 12). Mikäli kosteus kohdistuu ainoastaan tiettyyn kohtaan, eikä ole levinnyt muualle, niin siltä osin on vaihdettava levyt. Makuuhuone vaikuttaa nopealla silmäyksellä siistiltä. Ulkoisesti rakennus kaipaa katon uusimista ja yleisesti kunnostamista.

Ehdotuksena olisi, että talon ympärille tehtäisiin salaojat. Rakennukseen asetettaisiin myös lämminvesivaraaja niin, että se olisi erillään ruokalan rakennuksesta, koska tällä hetkellä käyttövedet tulevat rakennukseen ruokalarakennuksen kautta. Katon uusiminen tulee kysymykseen lähivuosien aikana.

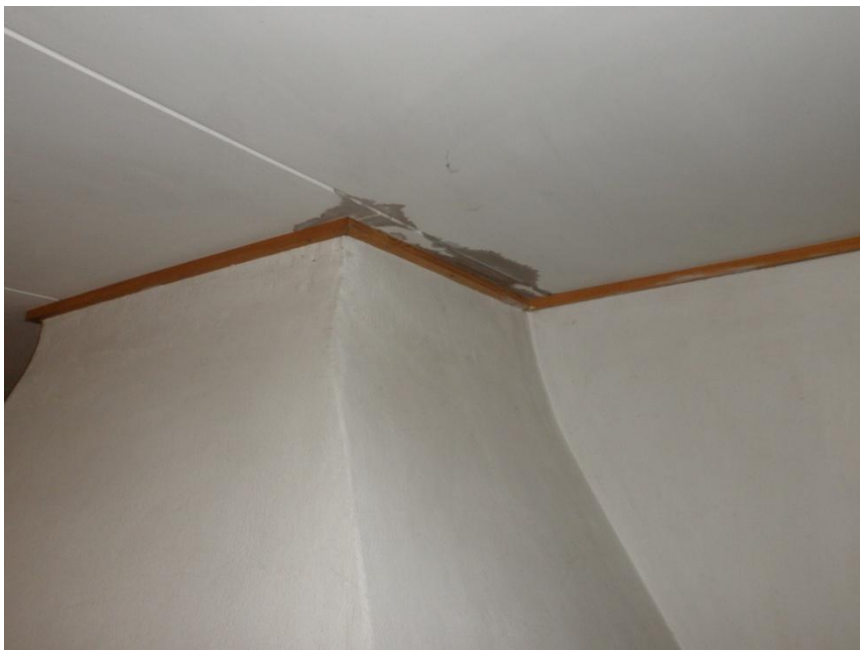
Kuva 12. Katon levyissä esiintyy kosteutta (6).

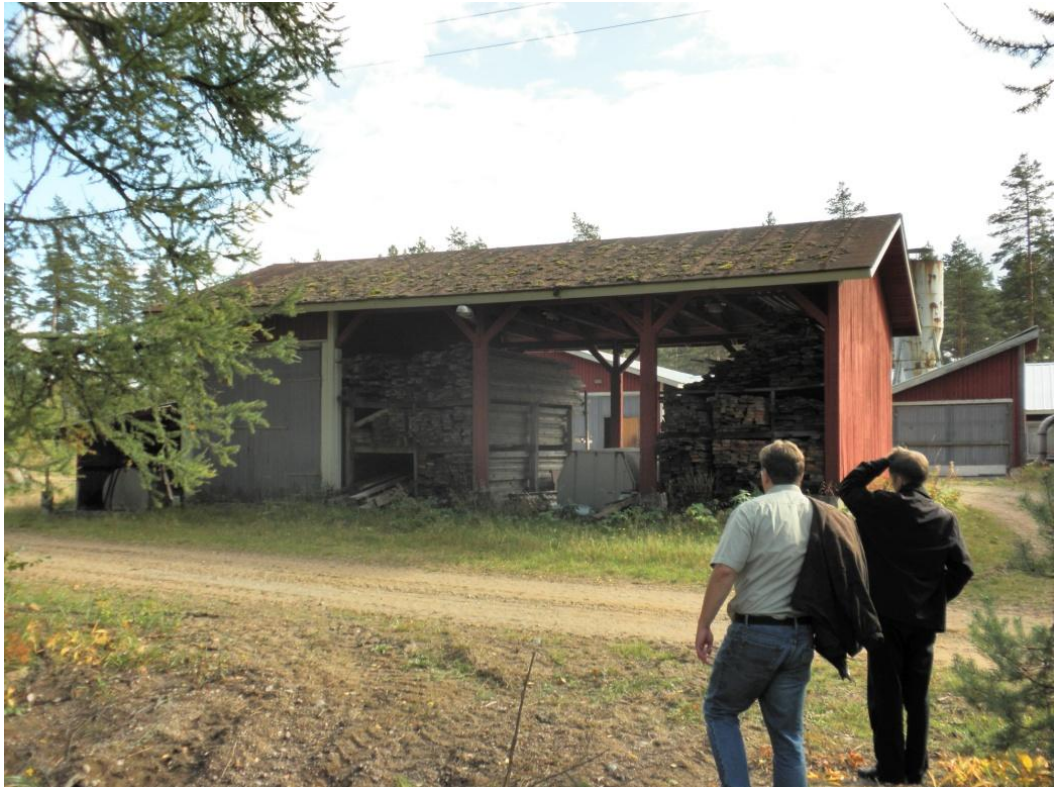
Kuva 13. Sahatavarakatos (6).

Sahatavarakatos (kuvat 13 ja 14) on puurakennus, jonka vesikattona on kolmiorimahuopakate. Rakennuksen päädyissä on lautaseinät. Muuten rakennus on avoin, katto koostuu ristikoista. Sahatavarakatoksen alla säilytetään lautoja sekä isoja öljysäiliöitä, joista saadaan myöhemmin öljyä öljykattilaan tai traktoriin.

Rakennus on pelkkä kylmä katos. Varmasti tämänkaltaista katettua varastotilaa tullaan alueella tarvitsemaan. Katon uusiminen tai korjaaminen voisi olla paikallaan, ja muutenkin rakennus kaipaa pintaremonttia.

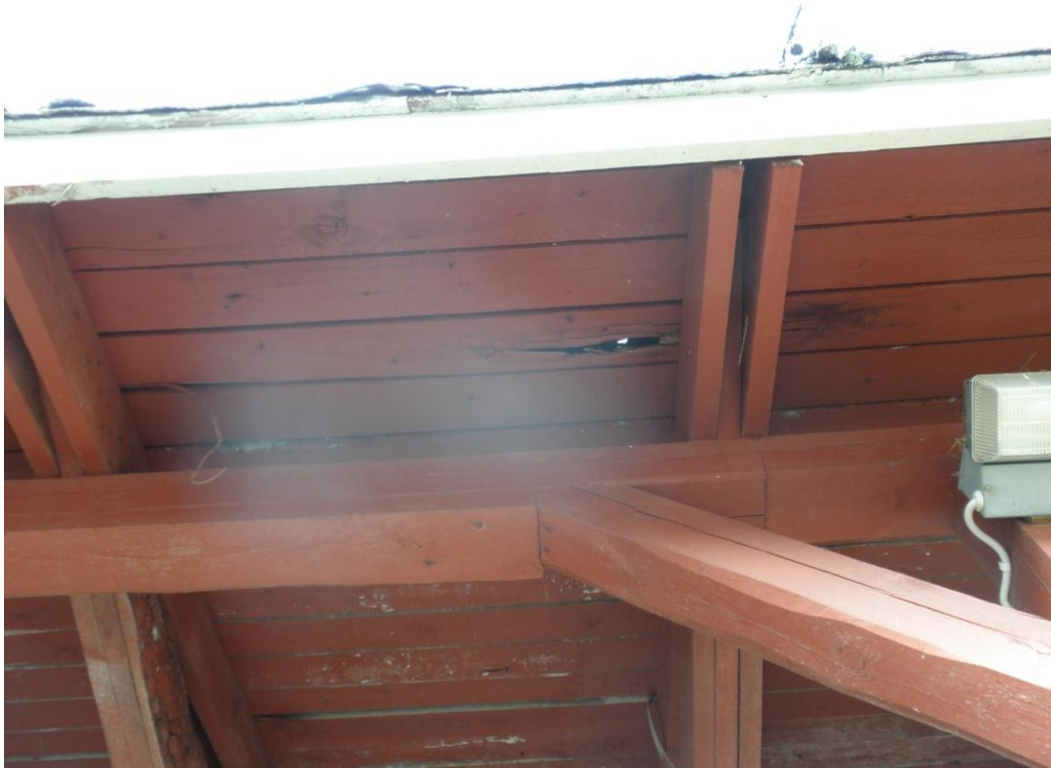
Kuva 14. Sahatavarakatoksen katossa on reikiä (6).

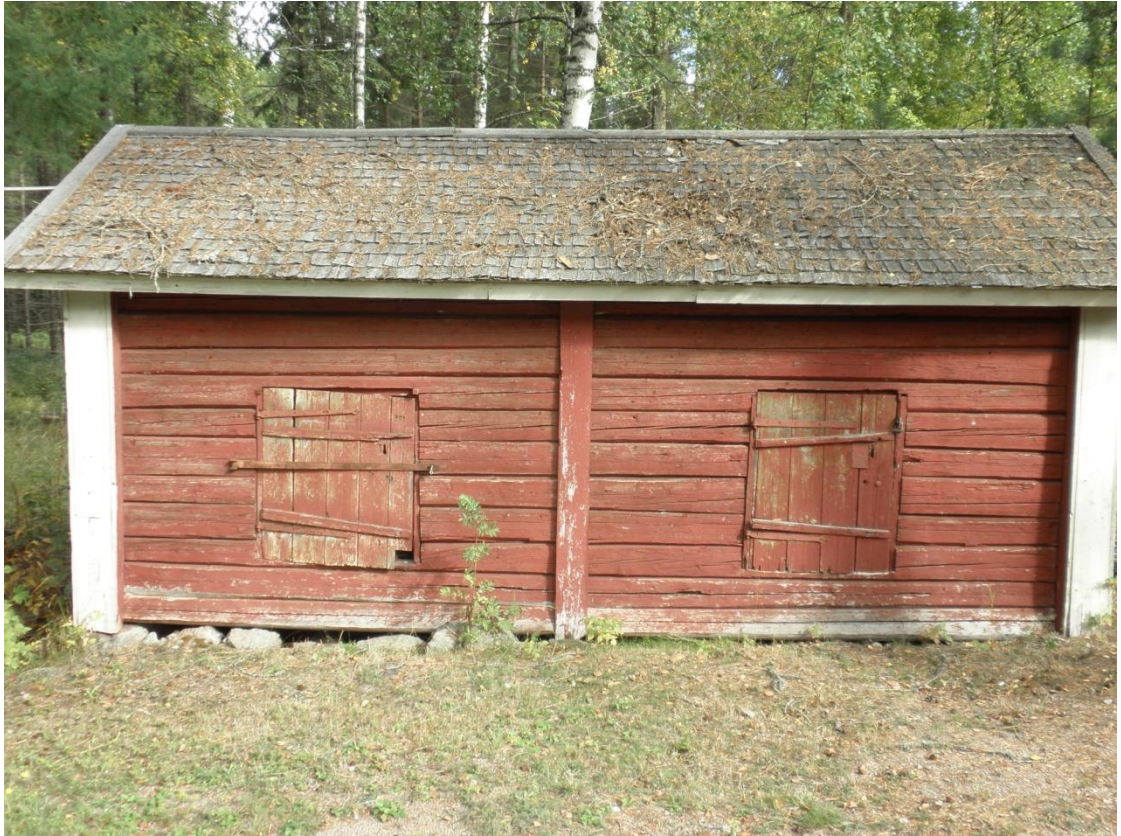
Kuva 15. Aitta (6).

Aitta on vanha hirsirakenteinen rakennus. Vesikattona on pärekatto (kuva 15). Tällä hetkellä aitta toimii kurssikeskuksen varastona, ja sen peruskunto on hyvä. Aitan ongelmana on, että rakennus on samassa tasossa maan kanssa, koska rakennusta ympäröivän maan korkeus on noussut vuosien myötä. Tämän vuoksi aitta tulisi saada nostettua irti maasta.

Rakennus kaipaa katon uusimista ja muutenkin kunnostamista ja mahdollisesti myös sen nostamista. Katon uusiminen voisi tapahtua esimerkiksi jonkin tulevan rakennusluokan projektina. Näin säästettäisiin myös rahaa.

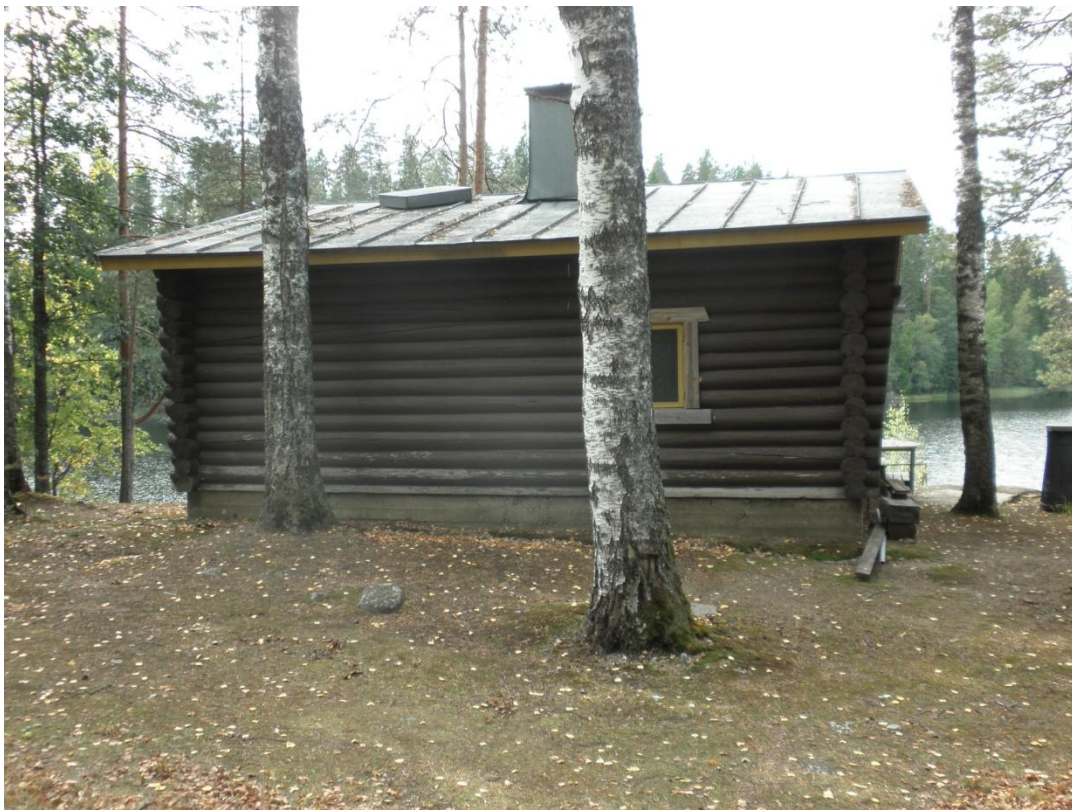
Kuva 16. Rantasauna (6).

Rantasauna (kuva 16) on myös hirsirakenteinen rakennus, ja sen vesikattona on peltikate. Rantasaunan pukuhuoneessa on laotalattia. Pesuhuoneessa ja löylyhuoneessa on laattalattiat. Rakennus kaipaisi ulkokunnostusta, ja sisältä olisi tarkoitus uusia pesuhuoneen ja saunan lattiat, koska ne ovat todennäköisesti kosteusvaurioituneet. Saunan hormi on ehkä rikkoutunut, koska hormipelti on jumiutunut kiinni (kuva 17).

Vesi, sähkö ja jätevesi voitaisiin laittaa samaan kaivantojärjestelmään, koska tällä hetkellä sähkö kulkee rakennukseen sähköpylväiden kautta ja siitä haluttaisiin luopua. Koska tämä muutto aiheuttaisi suuria kustannuksia, on lopullinen päätös vielä käsiteltävissä.

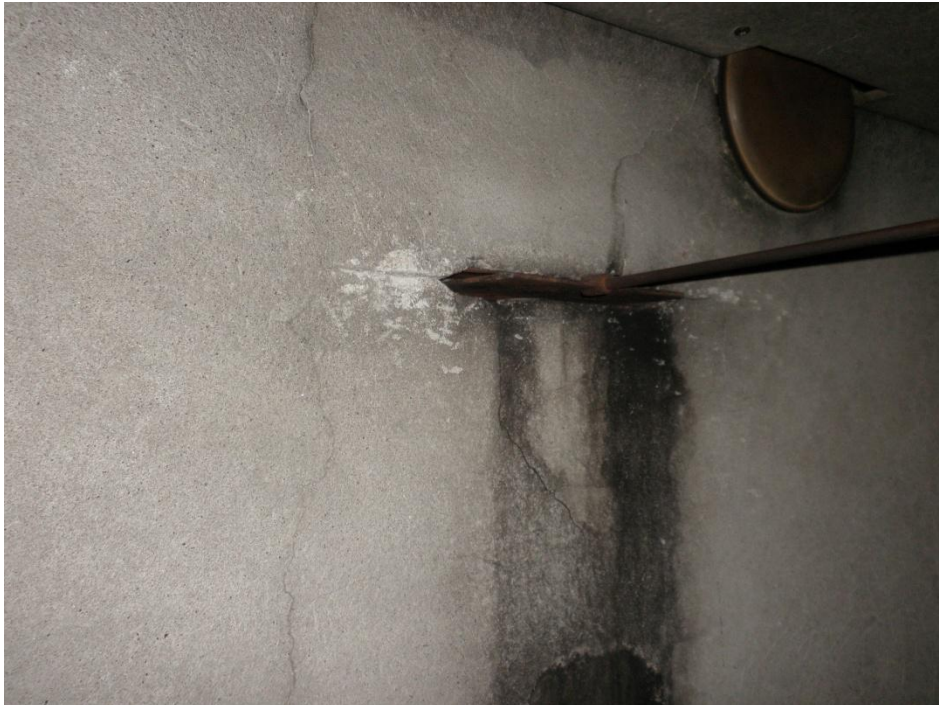
Kuva 17. Löylyhuoneen savupiipun hormipelti on jumiutunut paikalleen (6).

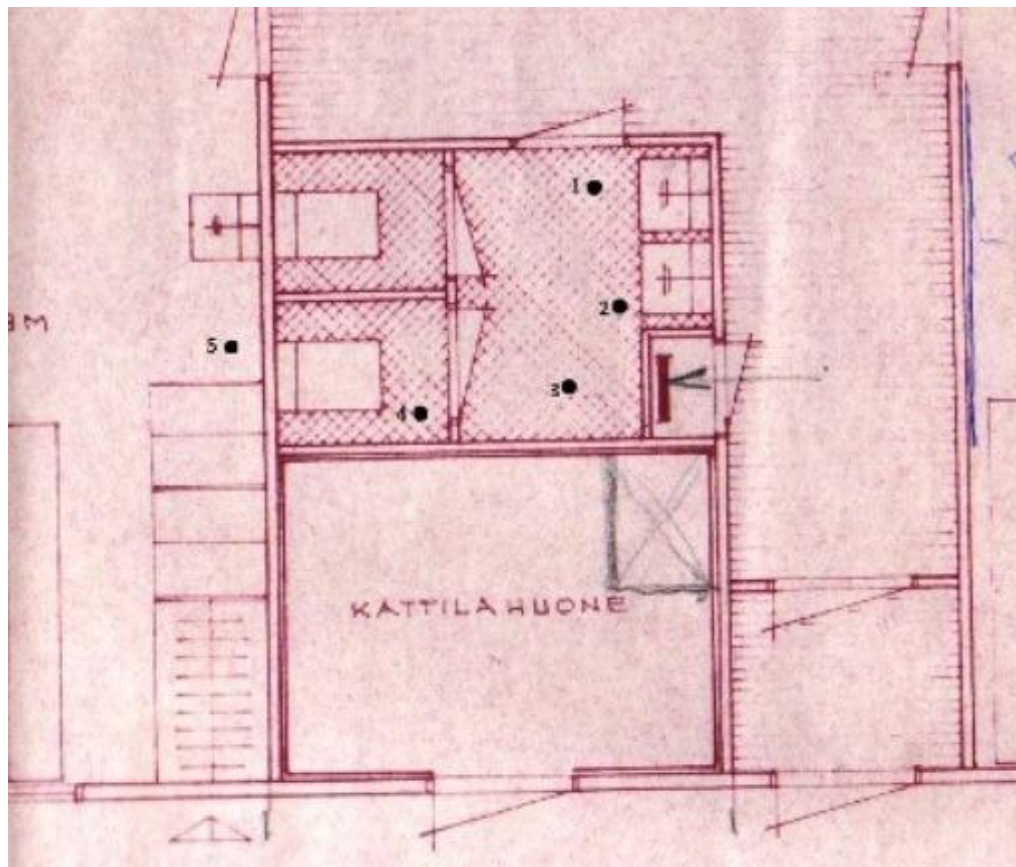
Opinnäytetyön aikana tehtiin ruokalan wc:n lattiaan tarkastusaukkoja ja todettiin, että tietyissä paikoissa esiintyy kosteutta. Tarkastusaukkojen sijainnit löytyvät kuvasta 18 numeroituina. Tarkastusaukot sijaitsevat wc:ssä ja sen viereisessä huoneessa, joka toimii nykyisin luokkatilana.

Kuva 18. Sijaintipohjakuva wc:n lattiaan tehdyistä tarkastusaukoista (1).

On todettavissa, että osa wc:n lattiasta on kosteusvaurioitunut etenkin kattilahuoneen ja wc:n välisessä kohdassa (kuva 18).

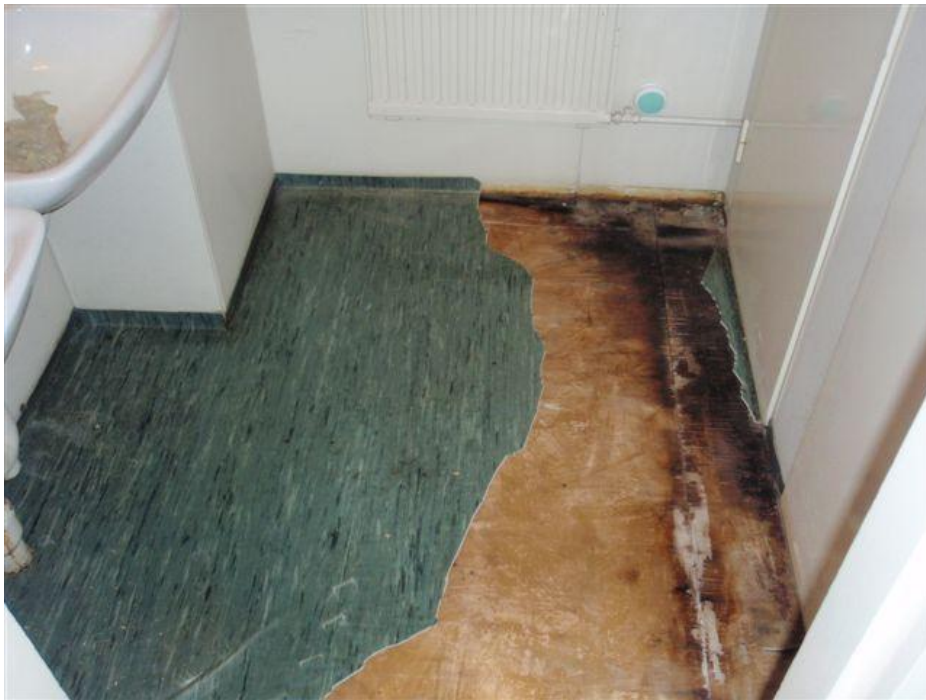
Purkuvaiheessa todettiin, että wc:n lattia ei ole kunnossa. Wc:n lattian rakennekerrokset koostuvat ylhäältä päin lukien muovimatosta, vaneri- ja puulevyistä, eristevillasta, styroksilevyistä, rakennuspaperista sekä laudoista (kuvat 19-28).

Kuva 19. Wc:n lattiassa esiintyy kosteutta (6).

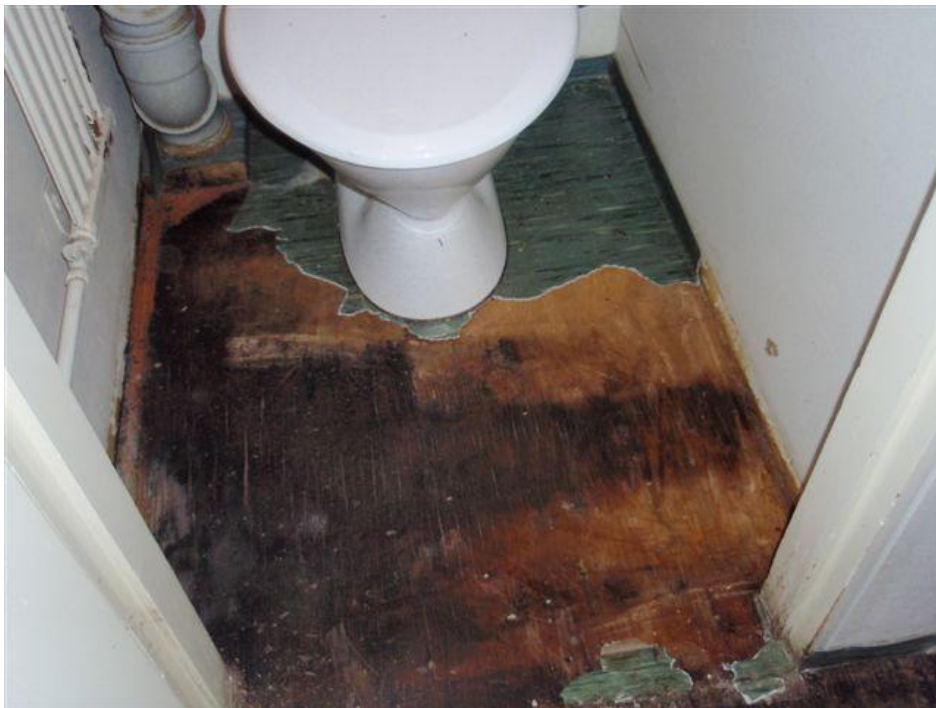
Kuva 20. Wc:n lattiassa esiintyy kosteutta (6).

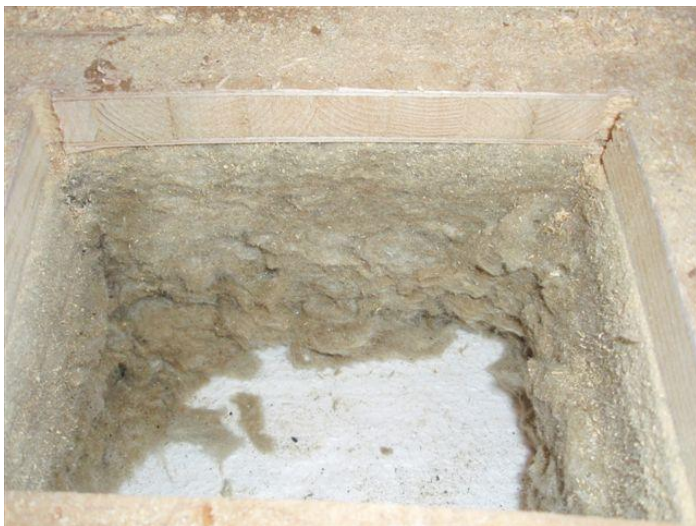
Kuva 21. Ensimmäisessä tarkastusaukossa villa on kuivaa ja puu tervettä (6).

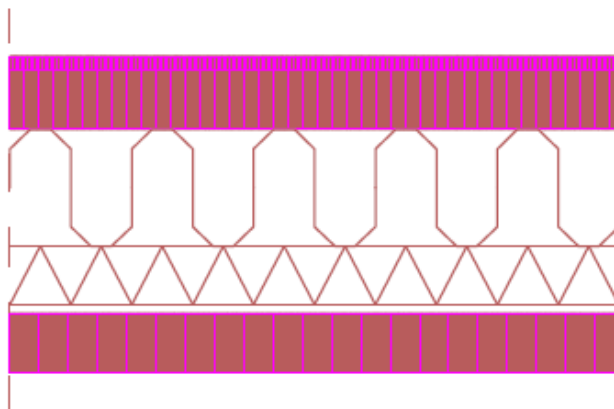
Kuva 22. Lattian rakennekerrokset (6).

Kuvassa 22 on esitetty rakenteiden avauksen perusteella tehty lattian rakennetyyppi:

- Muovimatto
- Vanerilevy
- Puulevy
- Eriste (villa)
- Styroksilevy
- Rakennuspaperi
- Lauta

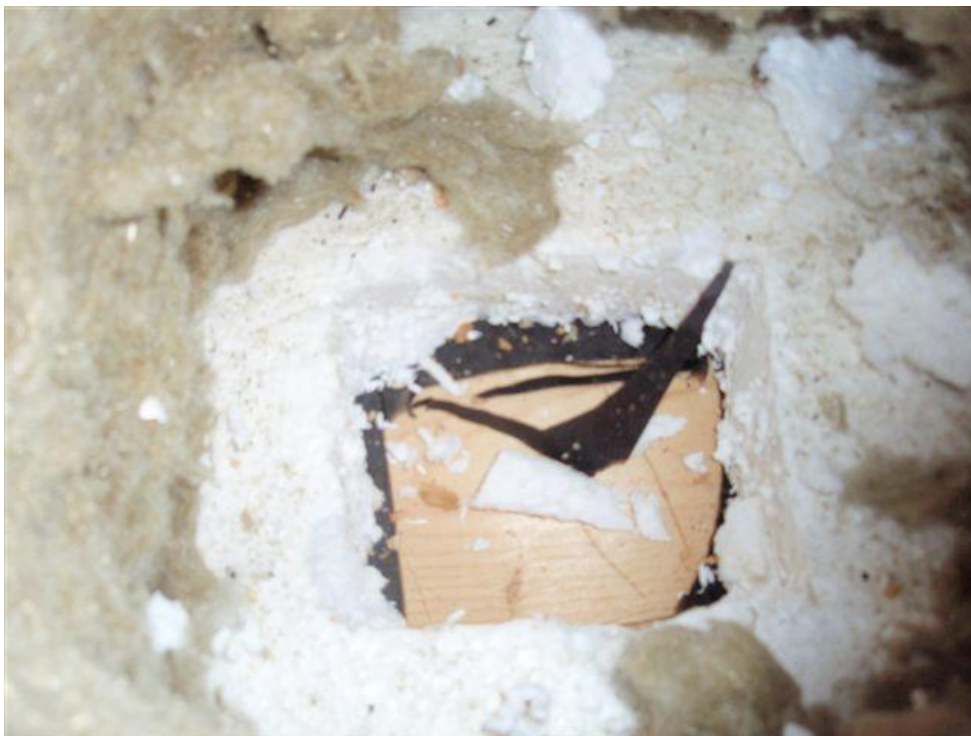
Kuva 23. Tarkastusaukon rakennekerrokset (6).

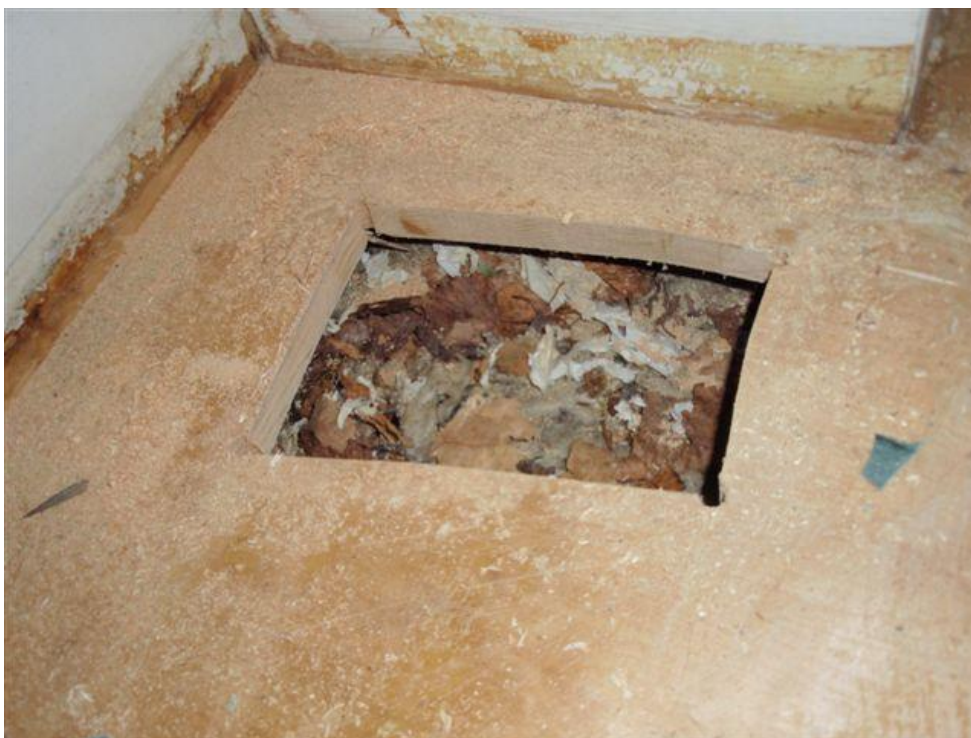
Kuva 24. Toisessa tarkastusaukossa villan täyteenä on roskaa (6).

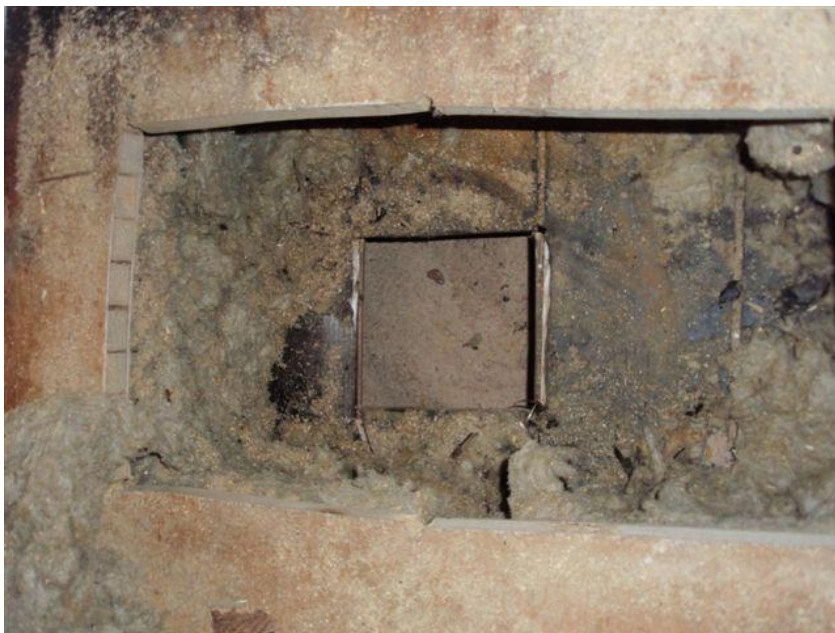
Kuva 25. Kolmannessa tarkastusaukossa on havaittavissa että villat ja puu ovat kostuneet (6).

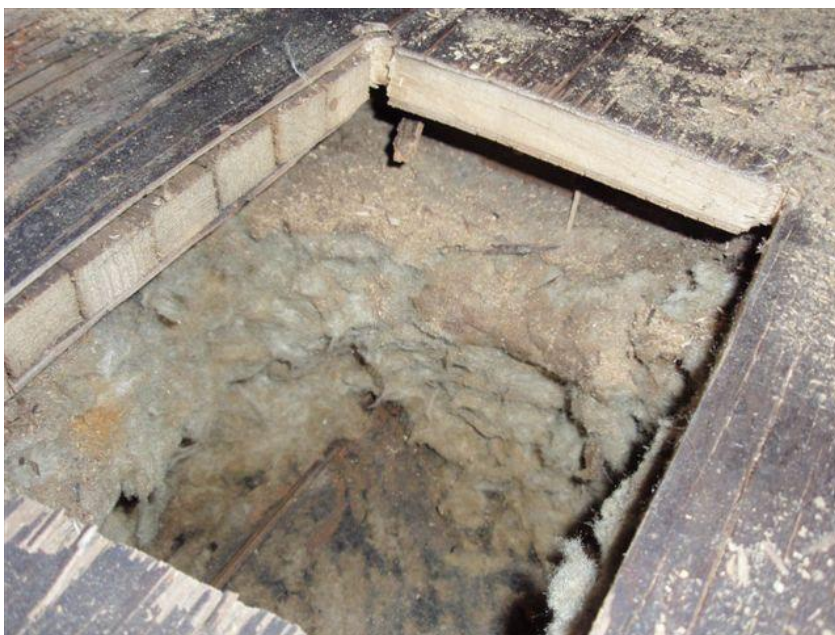
Kuva 26. Neljännessä tarkastusaukossa esiintyy kosteutta villoissa ja puussa (6).

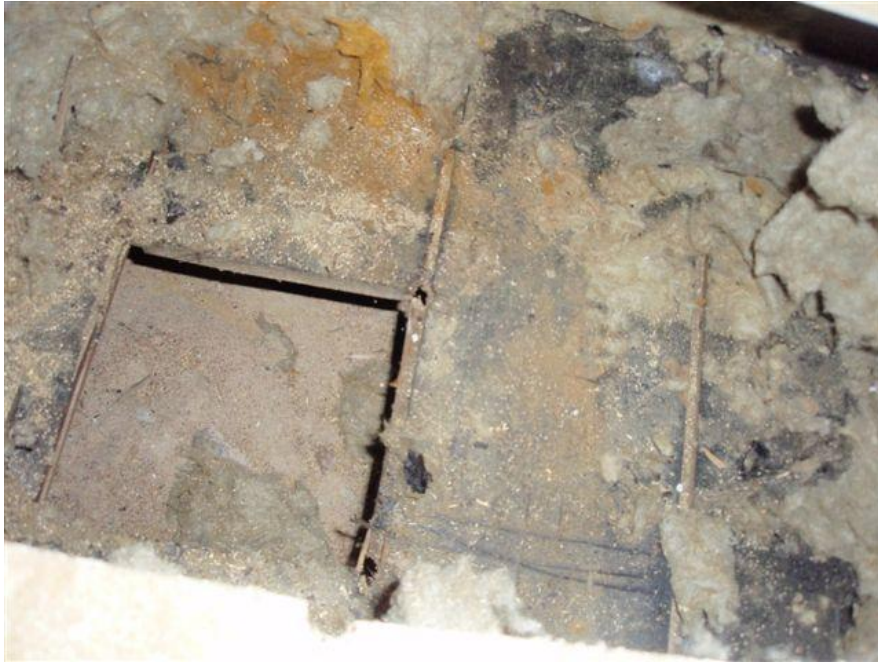
Kuva 27. Villoissa on paljon kosteutta (6).

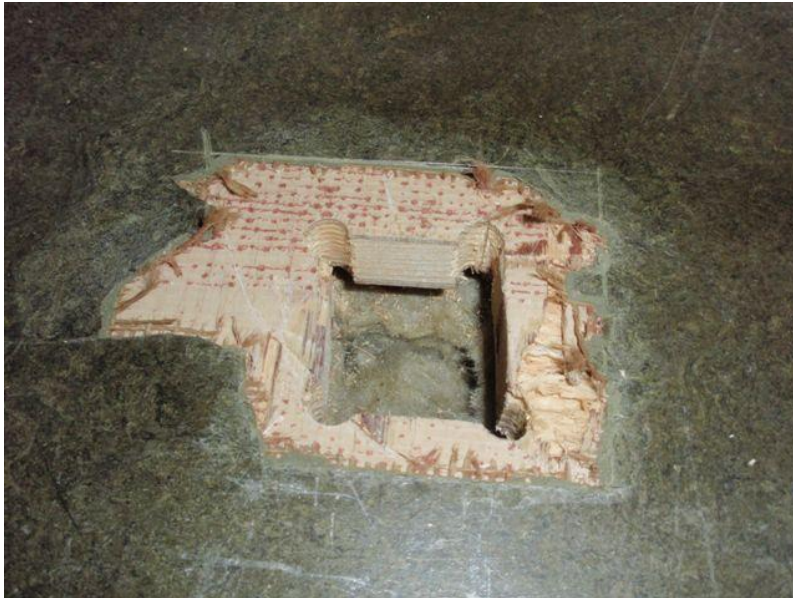
Varmuuden vuoksi tehtiin pieni tarkastusaukko luokkahuoneen puolelle eli neljännen tarkastusaukon kohdalle seinän toiselle puolelle. Haluttiin tietää, kuinka laajalle alueelle kosteus on levinnyt ja todettiin, että se kulminoituu ainoastaan wc:n puolelle.

Kuva 28. Viidennessä tarkastusaukossa villa on kuiva ja puu on terve (6).

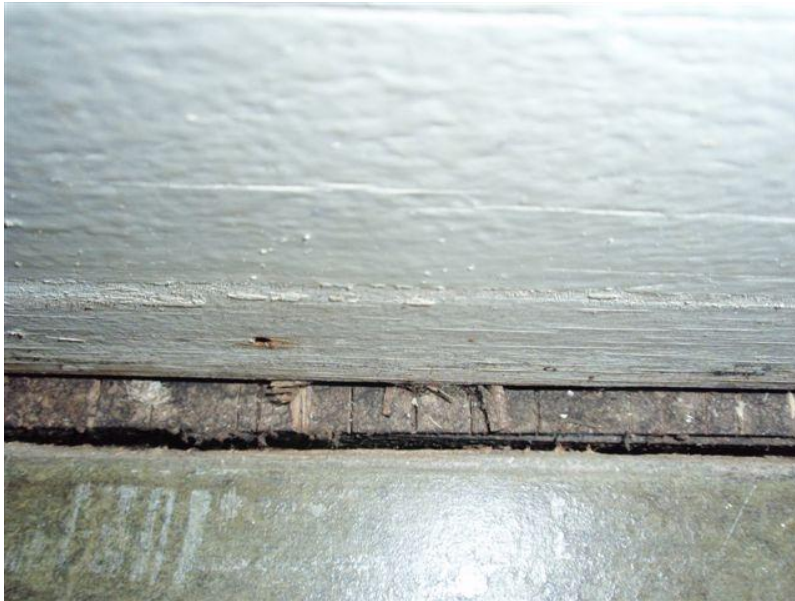
Koska ruokalan rakennus on viipalerakennus niin kuvan 29 rako on syntynyt silloin, kun talo on kasattu viipaleista. Kosteusvaurio ei ole edennyt tämän aukon takia toiseen huoneeseen, koska vesi on valunut raosta maapohjaan.

Kuva 29. Wc:n ja luokkahuoneen välillä on rako (6).

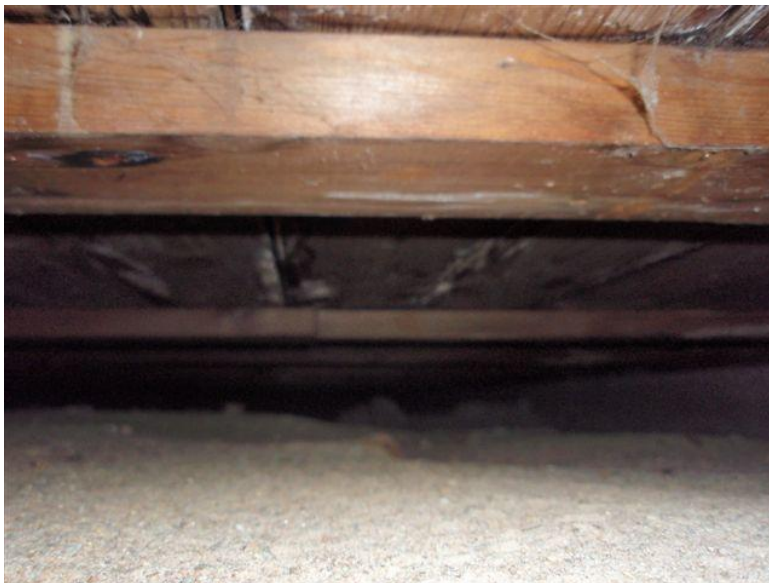
Kuva 30. Wc:n alapohja (6).

Varmuuden vuoksi otimme vielä kuvia wc:n alapohjasta (kuva 30).
