**S-MARKET RUOVEDEN KIINTEISTÖN  
KUNTOARVIO JA  
PERUSKORJAUSSUUNNITELMA**

SULONEN, TONI PETTERI: S-Market Ruoveden kiinteistön kuntoarvio ja peruskorjaussuunnitelma

SULONEN, TONI PETTERI: Condition evaluation and renovation plan to real estate S-Market Ruovesi

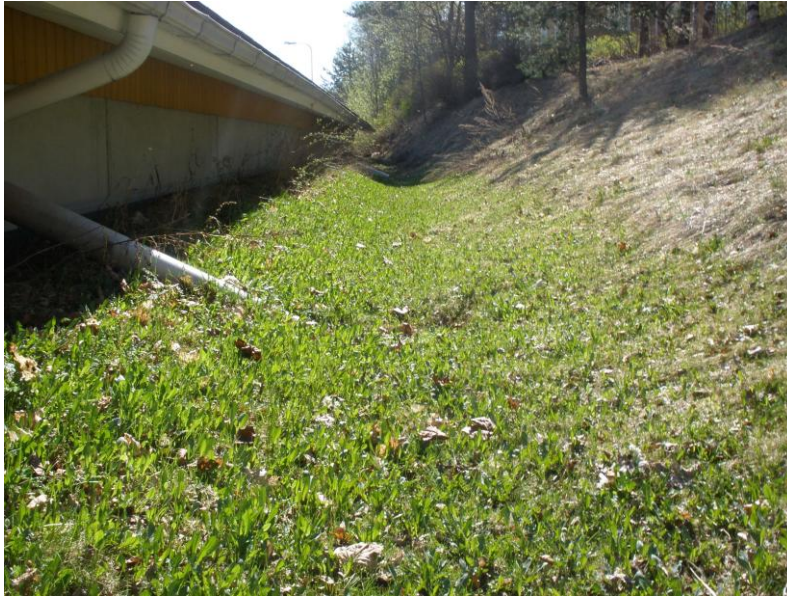
Ulkoalueet ovat pääosin asfalttipäällysteiset ja hyvässä kunnossa. Piha-alueella maa-alueet viettävät rakennuksesta pois päin. Rakennuksen takaseinustalla on jyrkkä rinne, josta sadevedet on hallitusti ohjattu kiertämään rakennus (kuva 2). Sadevedet ovat ohjattu suoraan sadevesikaivoihin. Rakenne on toiminut hyvin, koska rakennuksen muurissa ei ole havaittavissa vaurioita. Pihan istutukset on uusittu vuonna 2009, ja ne ovat hyvässä kunnossa. Pysäköintialueen maalaukset ovat kohtalaisessa kunnossa. Piha-alueella sijaitseva mainospylonin maalaus on rapistunut ja huonossa kunnossa. Se on ristiriidassa juuri maalatun julkisivun kanssa. Pyloni olisi syytä huoltomaalata vuoden 2012 aikana.

KUVA 2. Rinteeltä tulevat vedet ohjautuvat notkoon (Kuva: Toni Sulonen 2011)

Pysäköintialueen maalaukset kannattaa tarkistaa vuonna 2012 ja tarvittaessa vahvistaa. Mainospylonin maalaus kohentaisi pihan näyttävyyttä.

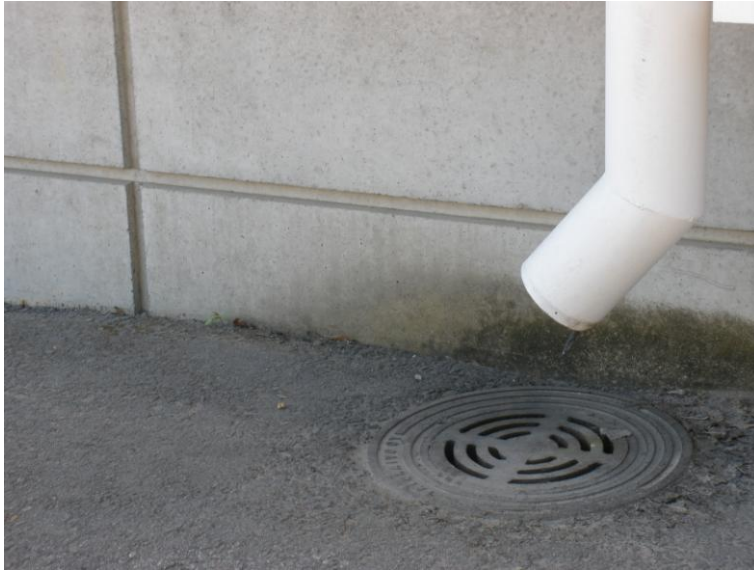
Katolta tulevat sadevedet johdetaan syöksytorvien avulla hallitusti sadevesikaivoihin. Kaikissa syöksytorvissa ei ollut lämmityskaapelia. Syöksytorvissa, joista lämmityskaapelit löytyivät, ne tulivat syöksytorven suulle (kuva 3). Syöksytorvien lämmityskaapeli ei saisi roikkua kuvassa näkyvällä tavalla. Sen tulee olla, joko piilossa syöksytorven sisällä tai johdettuna niin sadevesikaivoon, että siihen ei ole mahdollista kompastua. Epäselväksi jäi myös onko sadevesikaivoissa lämmitys, joka estäisi kaivon jääymistä. Talvella lumi kerääntyy kattoharjan ja sivuharjojen risteyskohtaan. Katolla oleva lumieste loppuu yhdessä tällaisessa kohdassa noin metrin liian aikaisin ja aiheuttaa riskin, että lumi voi pudota hallitsemattomasti jalkakäytävälle.

KUVA 3. Kaapeli roikkuu syöksytorven suulla (Kuva: Toni Sulonen 2011)

Rakennuksien syöksytorviin asennetaan lämmityskaapelit ja lumiestettä jatketaan tarpeeksi pitkäksi. Puhdistetaan lounaissivun vesikouru ja tarkistetaan onko kaivoissa lämmitykset.

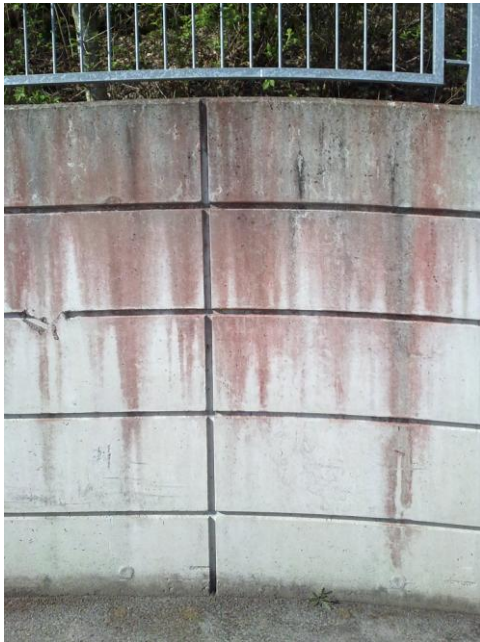
KUVA 4. Vauriota parkkialueen tukimuurissa (Kuva: Toni Sulonen 2011)

Kiinteistön ulkoalueet ovat hyvässä kunnossa eivätkä vaadi välittömiä toimenpiteitä. Parkkialueen maalauksien kunto on hyvä tarkistaa vuosittain ja tarvittaessa vahvistaa ne. Parkkialueen tukimuurissa on havaittavissa ilmaston aiheuttamaa lievää vaurioitumista. Rakenne kestää edelleen siihen kohdistuvat kuormitukset, mutta on hyvä varmistaa rakenteen kestävyys erikseen suoritettavalla kuntotutkimuksella.

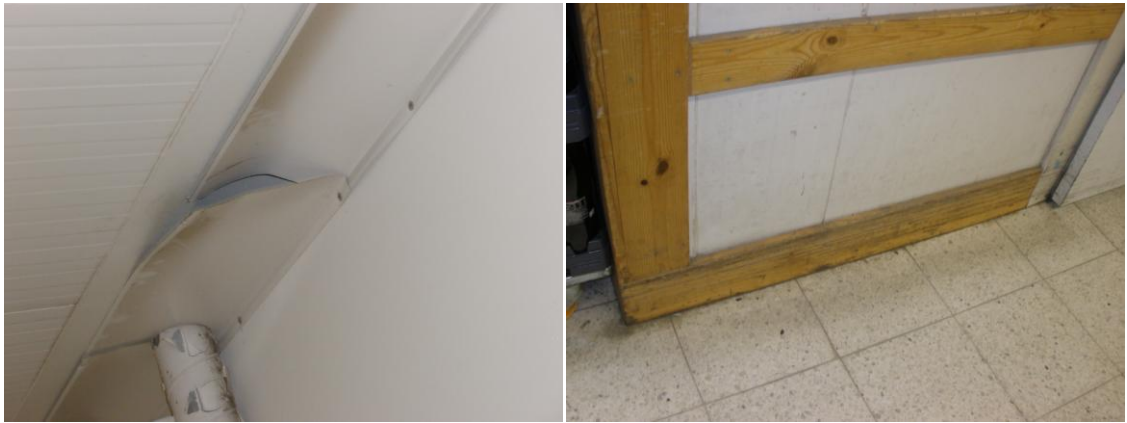
KUVAT 5 & 6. Irronnut suojapelti ja kulunut törmäyssuoja (Kuvat: Toni Sulonen 2011)

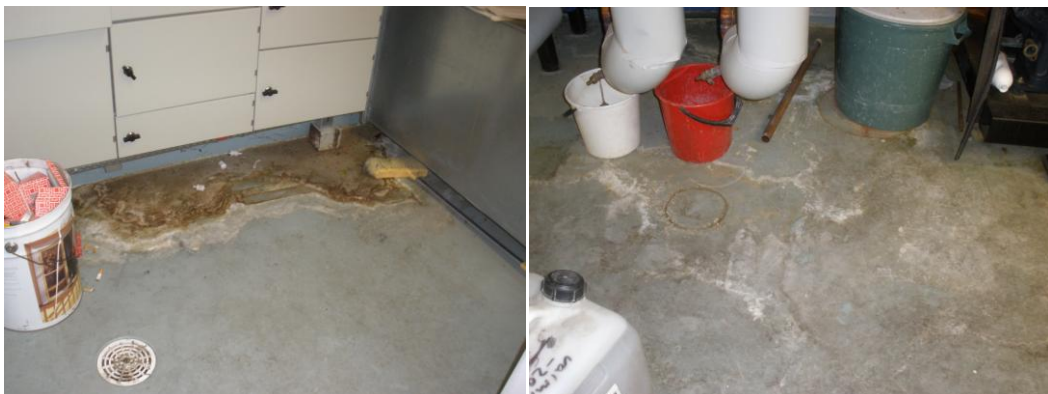
Konehuoneen lattian muovimatolle on kertynyt likaa ja se tulee puhdistaa asianmukaisin pesuainein (kuva 7; kuva 8). Lisäksi on selvitettävä mistä vuodot ovat tulleet, onko kyseessä vain verkostojen täytön yhteydessä roiskunut neste.

KUVAT 7 & 8. Liat konehuoneen lattiapinnoissa (Kuvat: Toni Sulonen 2011)

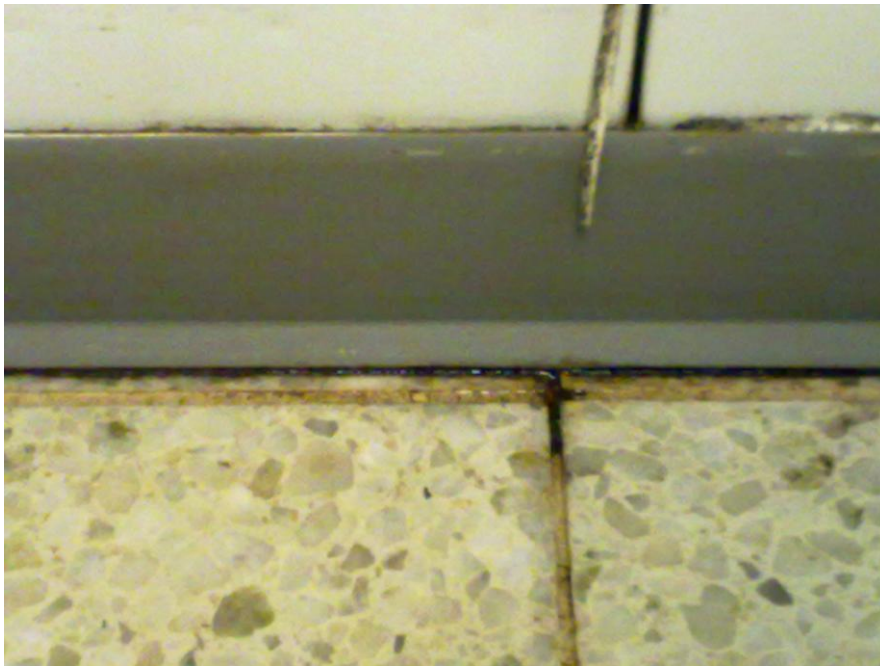
Lihankäsittelyhuoneen ja hedelmävihanneskylmiön välisessä polyuretaaniseinärakenteessa havaittiin kosteutta. Rakenne oli tarkastelu hetkellä silmin nähden kostea ja elementtien saumarakenteet olivat hieman irronneet (kuva 9). Käyttäjältä saadun tiedon mukaan, lihankäsittelyhuoneessa sijaitsevaa lihamylyä pestiin ennen runsaalla vedellä ruiskuttaen. Kosteuden havaittiin tulevan hedelmävihanneskylmiön puolelle ja toimintatapaa muutettiin. Rakenteeseen on jäänyt kosteutta ja se on aiheuttanut lievää korroosiota lattialistan ympärille. Elementtirakenteen kunto on syytä selvittää ja tarvittaessa vaihtaa elementit. Kylmäsäilytystilat ovat kesäaikaan täynnä. Tavarantoimittajat joutuvat sijoittamaan toimituksiaan vaihtoehtoisiin kylmiöihin. Kuivavarasto on myös kesällä ahdas ja tavarat mahtuvat organisoimalla varastoon.

KUVA 9. Kylmiön kostea seinärakenne (Kuva: Toni Sulonen 2011)

Hedelmävihanneskylmiön ja lihankäsittelyhuoneen välisestä seinärakenteesta tulee teettää tarkempi tutkimus. Kosteus on ilmiselvästi päässyt seinärakenteen sisään ja aiheuttanut rakenteelle vaurioita. Vauriot eivät ole vielä terveydelle vaarallisia, mutta rakenne on hyvä korjata asianmukaiseksi. Mikäli tutkimus osoittaa, että rakenne tulee vaihtaa,

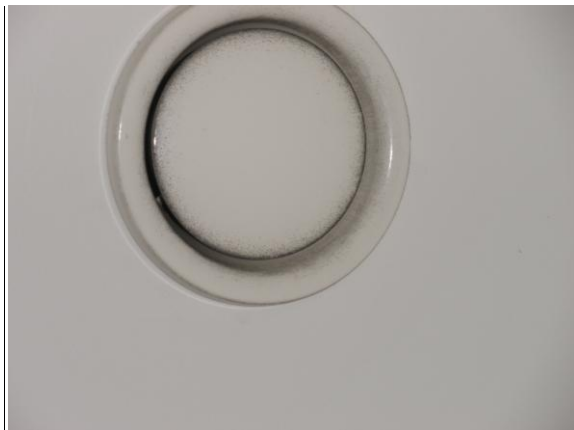
Poistoilmanvaihtokanavat olivat ottoaukoiltaan pölyssä (kuva 10). Ilmanvaihtokanavat suositellaan puhdistettavan ainakin kerran kymmenessä vuodessa. Tietoa kanavien viimeisestä puhdistus ajankohdasta ei löytynyt, joten ilmanvaihtokanavat olisi syytä puhdistaa. Puhdistus olisi hyvä suorittaa vasta kylmäkalusteremontin jälkeen, koska remontin yhteydessä kanaviin todennäköisesti kertyy remonttista aiheutuvaa pölyä.

KUVA 10. Pölyinen ilmanpoistoaukko (Kuva: Toni Sulonen 2011)
