**PALLOKORSUN VALUKALUSTON
RESTAUROINTISUUNNITELMA**
Työohjeistus ja hoitosuunnitelma

Opinnäytetyö
Restaurointi

2020

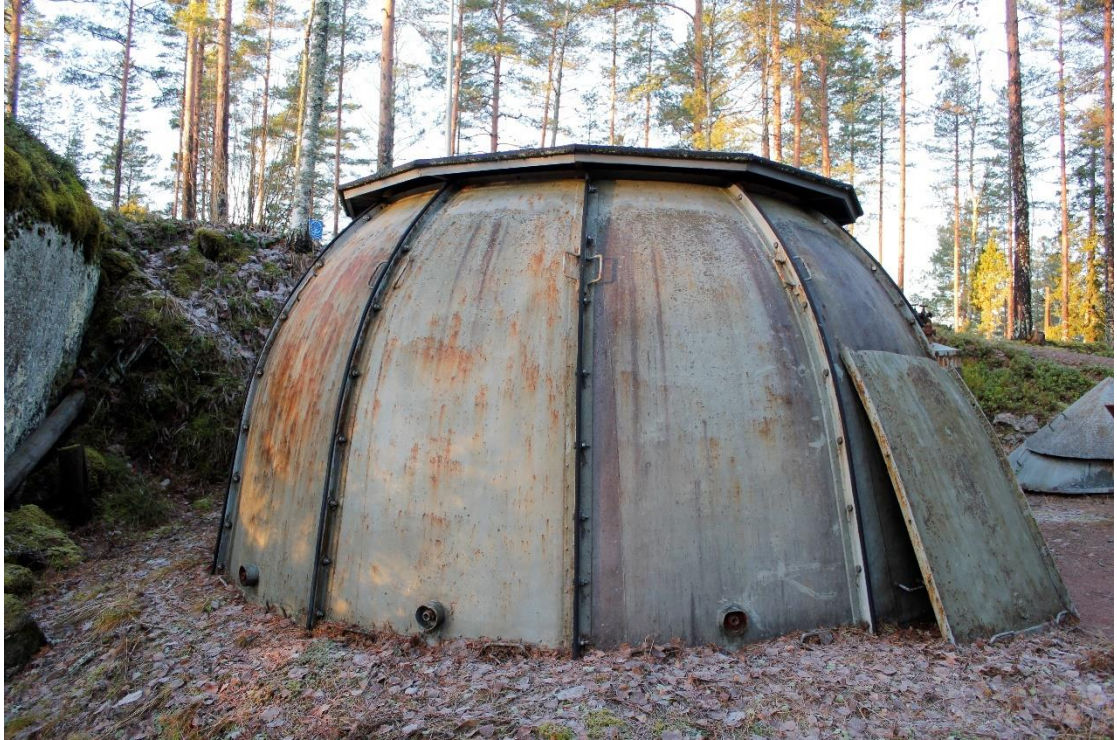
Kuva 8. Ulkomuotti museolla (Mäkinen 2020)

Ulkomuotin jokaisen muottilevyn maalipinnat ovat kärsineet joitain vaurioita. Jokaisesta muottilevystä löytyy irronneita maalikohtia, ruostevaurioita, sammalkasvustoa, irtolikkaa ja valumajälkiä. Koska ulkomuotti koostuu 12 muottilevystä, on näiden vauriot käyty läpi taulukon 2 avulla. Ulkomuottilevyjen vauriokartoitukset ovat havainnollistettuna taulukossa viitatulla numerolla liitteessä 3.

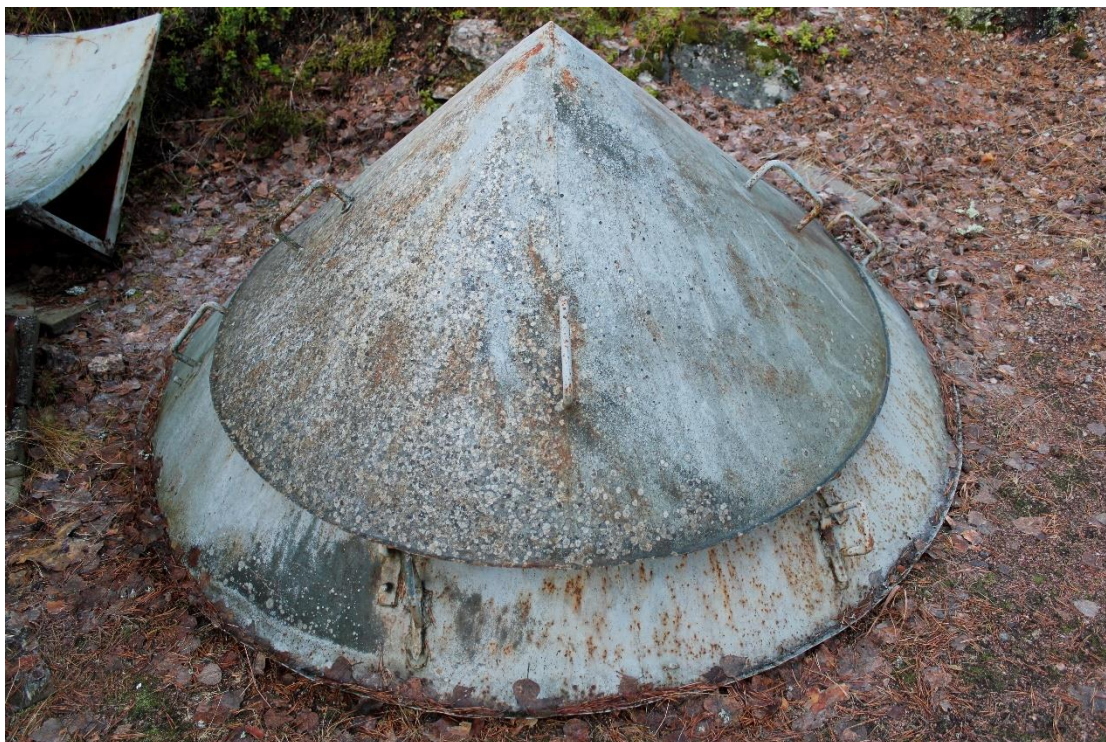
Kuva 9. Valukartio ja valukartion kaulus (Mäkinen 2020)

Valukartion maalipinnasta on irronnut pieniä paloja irti ja siinä on naarmuja. Maalipintaan on kertynyt sammalkasvustoa koko maalipinnan alalta. Pieniä ruostevaurioita on havaittavissa paikoittain. Valukartion ripustinkahvoista on irronnut maalia irti ja näissä kohdissa on pintaruostevaurioita.

Valukartion kauluksen maalipinnasta on irronnut paloja irti ja nämä kohdat ovat kärsineet pintaruostevaurioita. Samoin kuin valukartiassa, on myös kauluksessa koko maalipinnan alalta sammalkasvustoa. Kauluksen alareuna, joka on ollut maata vasten, on pintaruosteessa ja irtolian peitossa. Kauluksen kahvojen osalta on samoja huomioita kuin valukartion ripustinkahvoissa.

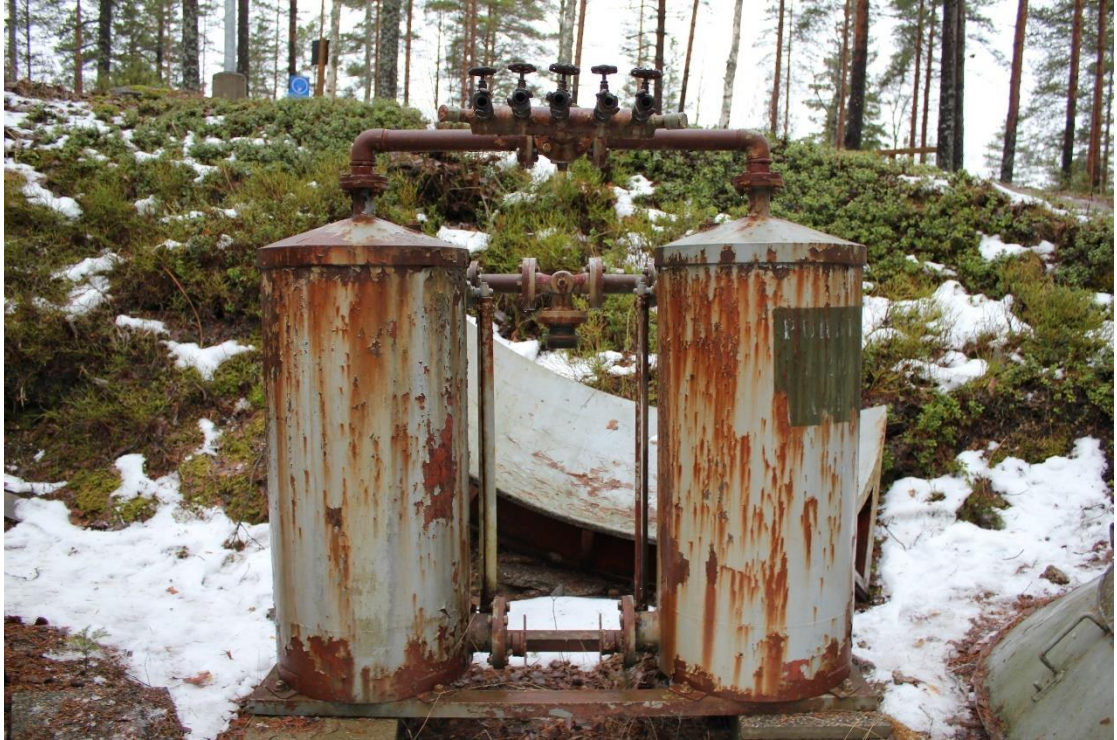
Kuva 10. Imukoneisto (Kiiski 2020)

Imukoneiston molemmista säiliöistä on maali lähtenyt irtoamaan isoina paloina. Jäljellä oleva maalipinta on pahoin halkeillut ja monesta kohdasta jäljellä oleva maali on lähes irti. Maalipinnan alta paljastunut teräspinta on lähtenyt ruostumaan. Säiliöiden laajimpia pintaruostevaurioita on havaittavissa vasemman säiliön takaosassa ja ulkosivulla sekä molempien säiliöiden kansissa. Jäljellä olevassa maalipinnassa on jonkin verran sammalkasvustoa ja veden aiheuttamia valumajälkiä, joita ruoste on värjännyt ruskeiksi. Imukoneiston putkien maalipinta on irronnut kokonaan ja teräs on ollut alttiina vesisateelle ja ilmansaasteille. Tämän vuoksi ne ovat pahoin pintaruostuneet. Säiliöiden alla olevan teräskehikon maalipinta on irronnut lähes kokonaan ja teräskehikko on pahasti pintaruostunut. Letkujen venttiilisarja on myös pahasti pintaruostunut ilman maalipintaa ja venttiilit ovat tukkeutuneet. Imukoneistosta laadittiin vauriokartoituskuvat (liite 3).

Imukoneistosta tulee poistaa kaikki maalikerrokset, sillä sen pinnat ovat eniten ruosteessa ja todennäköisesti ruostetta on kauttaaltaan myös pohjamaalikerroksen alla (kuva 17). Maalikerrosten poistamisen jälkeen tulisi ruoste poistaa kaikilta pinnoilta. Maalinpoisto voidaan suorittaa samalla menetelmällä kuin ulkomuotissa tai voidaan myös harkita hiekkapuhallusta. Hiekkapuhallusta puoltaisi vaivattomampi pääsy koneiston monimutkaisempiin osiin ja muotoihin, jotka voivat olla vaikeita poistaa käyttäen maalinpoistoainetta. Hiekkapuhallus poistaisi myös samalla irtoruosteen imukoneiston pinnoista.

Uutta pintakäsittelyä varten, ovikappaleeseen tehtyjen käytännönkokeiden pohjalta voidaan suositella käytettäväksi maaliksi Duasolid 50 TVL. Kyseinen maali soveltuu metallipinnoille ja maalia käytetään esimerkiksi maansiirtokoneiden, kuljetus- ja nostolaitteiden, pumppujen ja muiden teräsrakenteiden maalaamiseen, joten se soveltuu ulkokohteeseen kestäväenä ratkaisuna. Duasolid 50 TVL -maalissa on myös hyvät korroosionesto-ominaisuudet ja korkea kuiva-ainepitoisuus, joten sillä voidaan maalata pintaan paksukin kerros. Kyseinen maali ei tarvitse pohjamaalikerrosta, joten sillä voidaan maalata suoraan punaisen maalikerroksen jäämien päälle. Duasolid 50 TVL -maali on myös ympäristö- ja käyttäjäystävällisempi vaihtoehto kuin epoksi- ja polyuretaanimaalit, koska se ei sisällä isosyanaatteja. (Duasolid 50 2019; Duasolid 50 2017.)

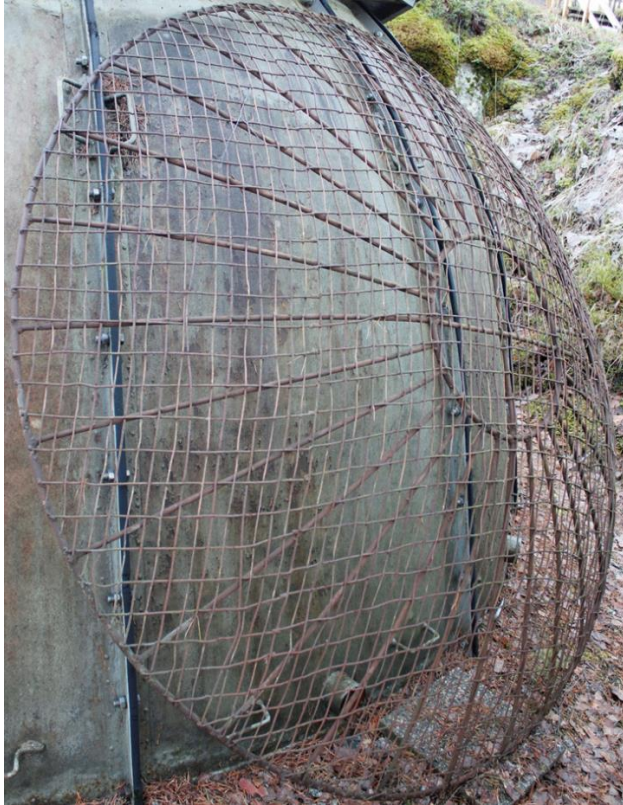
Kuva 11. Imuverkko (Mäkinen 2020)

Imuverkossa on paikoittain punaisen maalin jäänteitä.

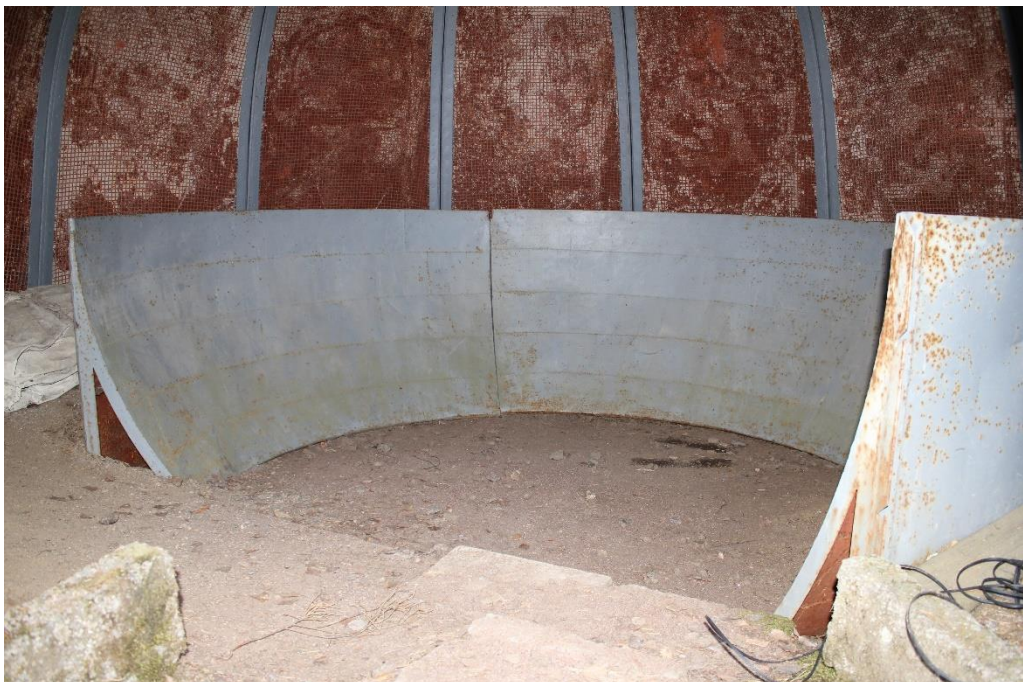
Kuva 12. Sisämuottipallon kori (Kiiski 2020)

Sisämuottipallon korin yksi osa on säilytetty erillään ulkomuotin vieressä ja se on kärsinyt pahempia vaurioita. Sen maalipinnasta on irronnut pieniä paloja ja näissä kohdissa on pieniä pintaruostevaurioita. Lisäksi sen päällä on puista irronneita neulasia ja lehtiä. Maalipinnassa on myös sammalkasvustoa. Ulkomuotin sisällä säilytetyissä korin osissa on pieniä ruosteläikkiä ja hitsausaumamat ovat lähteneet hapettumaan. Segmenttien alareunan sisäpuolella on havaittavissa alkavaa puhkiruostumista. Maalipinta on lian peitossa.

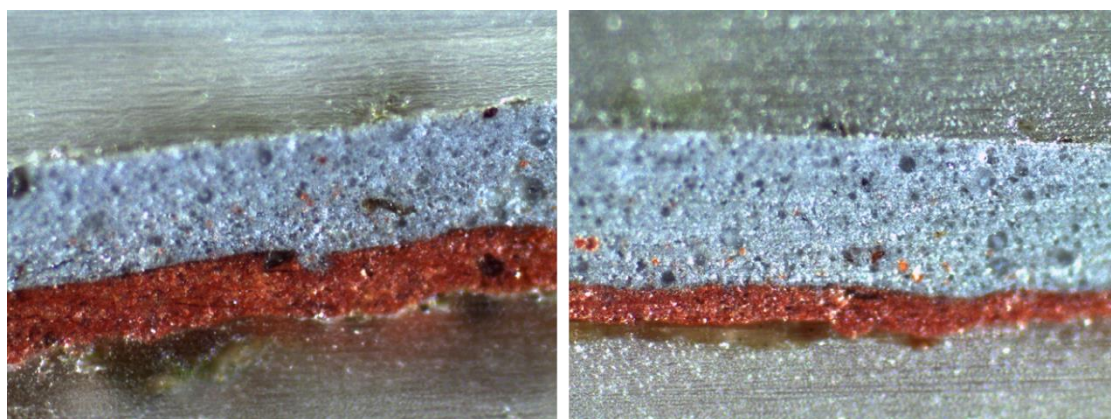
Kuva 17. Ulkomuotin oviluukun etupuolelta (vas.) ja takapuolelta (oik.) maalista otetut poikkileikkausnäytteet (Kiiski & Mäkinen 2020)

Ulkomuotin oviluukun etu- ja takapuolelta otetuista maalinäytteistä selvisi niissä olevan kahta eri kerrosta maalia. Punainen ohut pohjamaalikerros ja harmaa paksumpi kerros päällimmäisenä (kuva 17).

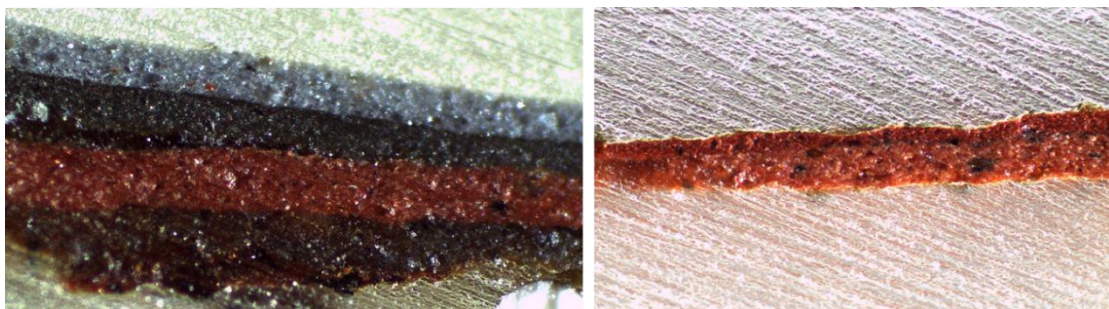
Kuva 18. Vasemmasta säiliöstä, harmaasta ja punaisesta maalista otetut poikkileikkausnäytteet (Kiiski & Mäkinen 2020)

Vasemman säiliön harmaan maalin poikkileikkausnäytteessä näkyy alimmaisena ruostekerrostuma ja kolme eri maalikerrosta, alimmaisena maalikerroksena näkyy punainen pohjamaali, keskimmäisenä vihreä maalikerros ja päällimmäisenä harmaa maalikerros.

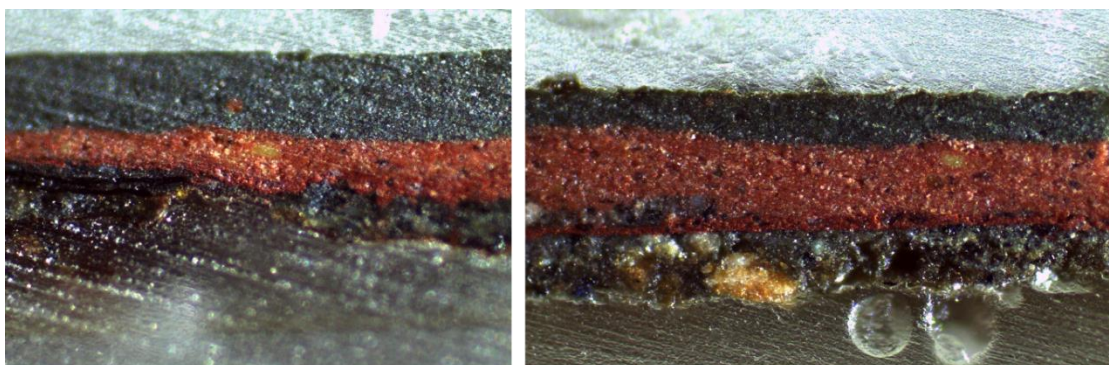
Kuva 19. Oikeasta säiliöstä otetut poikkileikkausnäytteet. Vasemmalla oikean säiliön alaosan poistoventtiilistä otettu maalinäyte ja oikealla vihreällä pohjalla olevan tekstilaatan maalinäyte (Kiiski & Mäkinen 2020)

Poistoventtiilistä otetussa poikkileikkausnäytteessä näkyy alimpana ruostekerrostuma ja sen päällä punainen pohjamaalikerros, päällimmäisenä maalikerroksena näkyy vihreä maalikerros. Vihreällä pohjalla olevasta tekstilaatan näytteestä näkyy myös alimmaisena ruostekerrostuma, sen päällä punainen pohjamaalikerros ja päällimmäisenä vihreä maalikerros.

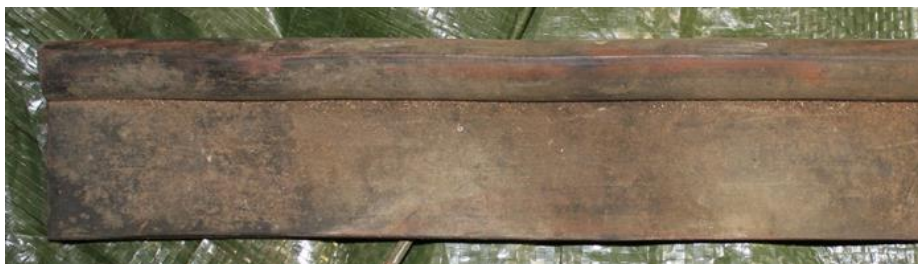
Kuva 23. Kumitiivisteiden pinta ennen puhdistusta (Mäkinen 2020)

Ulkomuotin kumitiivisteelle tehtiin puhdistuskokeita (kuva 23), joissa käytettiin ionivaihdettua vettä, 5 % Minirisk -vesiliuosta sekä, 5 % Mäntysuopa -vesiliu- osta. Ionivaihdettu vesi irrotti vain pintalikkaa, 5 % Mäntysuopa-vesi -liuos irrotti jonkin verran likaa ja 5 % Minirisk-vesi -liuos irrotti kumista pinttyneenkin lian. Näistä päätettiin käyttää Minrisk-vesiliuosta tiivisteiden puhdistamiseen.

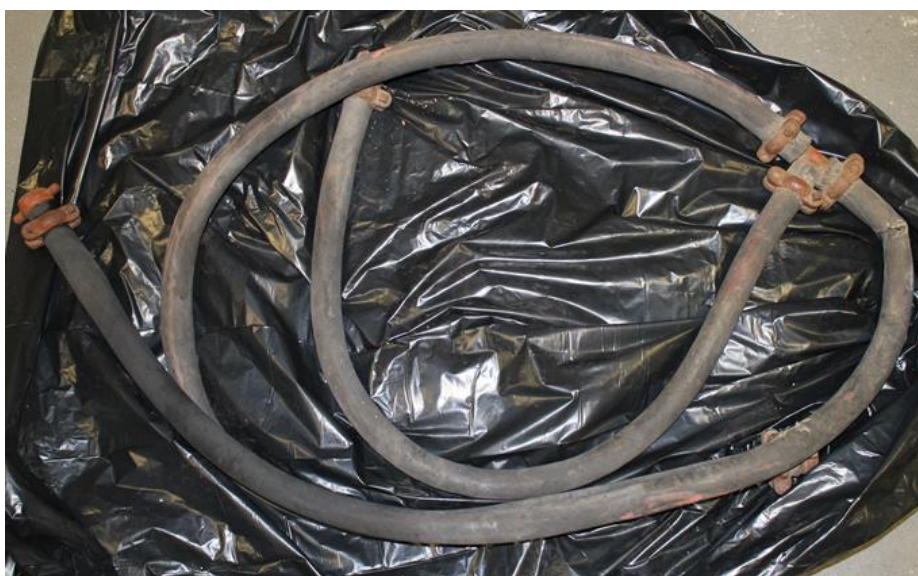
Kuva 25. Musta letku ennen puhdistusta (Mäkinen 2020)

Mustalle letkulle tehtiin puhdistustestit (kuva 25), joissa käytettiin ionivaihdetua vettä, 5 % Minirisk (Henkel Norden Oy) -vesiliuosta sekä 5 % Mäntysuopa (Henkel Norden Oy) -vesiliuosta. Kokeilussa todettiin Mäntysuopa-vesiliuoksen irrottavan likaa parhaiten letkun kumipinnasta. Letkut, letkujen kiristimet, nipat ja T-liittimet puhdistettiin 5 % Mäntysuopa-vesi-liuoksella.

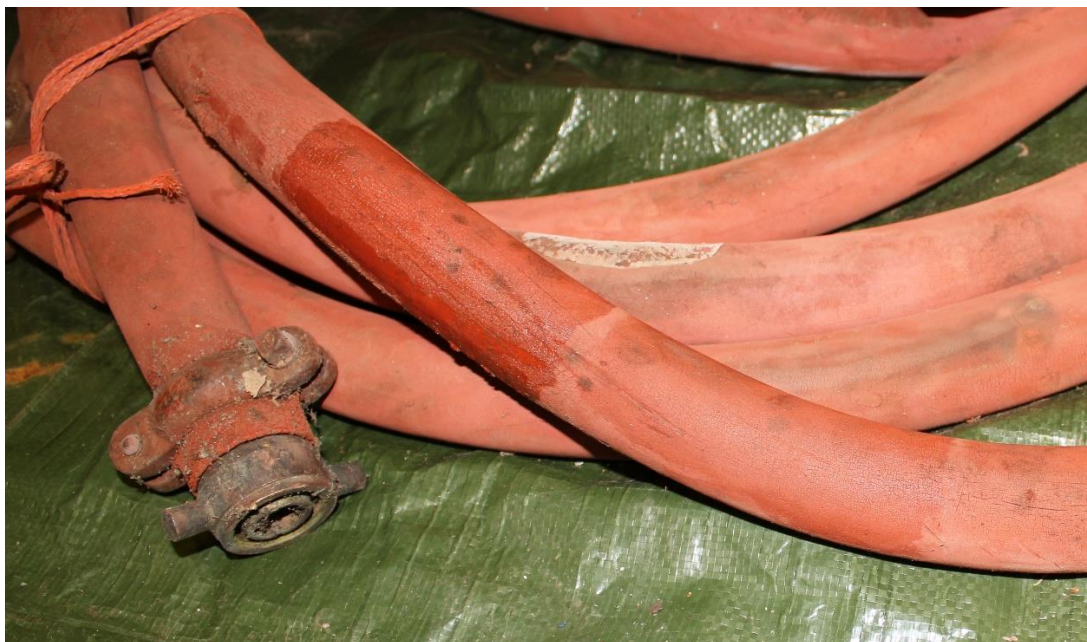
Oranssin letkun kumipinta hilseili niin pahasti, että se täytyi konsolidoida. Kumipinnan kiinnittämiseen etsittiin sopivaa konsolidoivaa ainetta ja kokeita tehtiin kahdella eri aineella.

Kuva 28. Oranssin letkun konsolidointitestit. Primal tummempana, Lascaux haaleampana (Kiiski 2020)

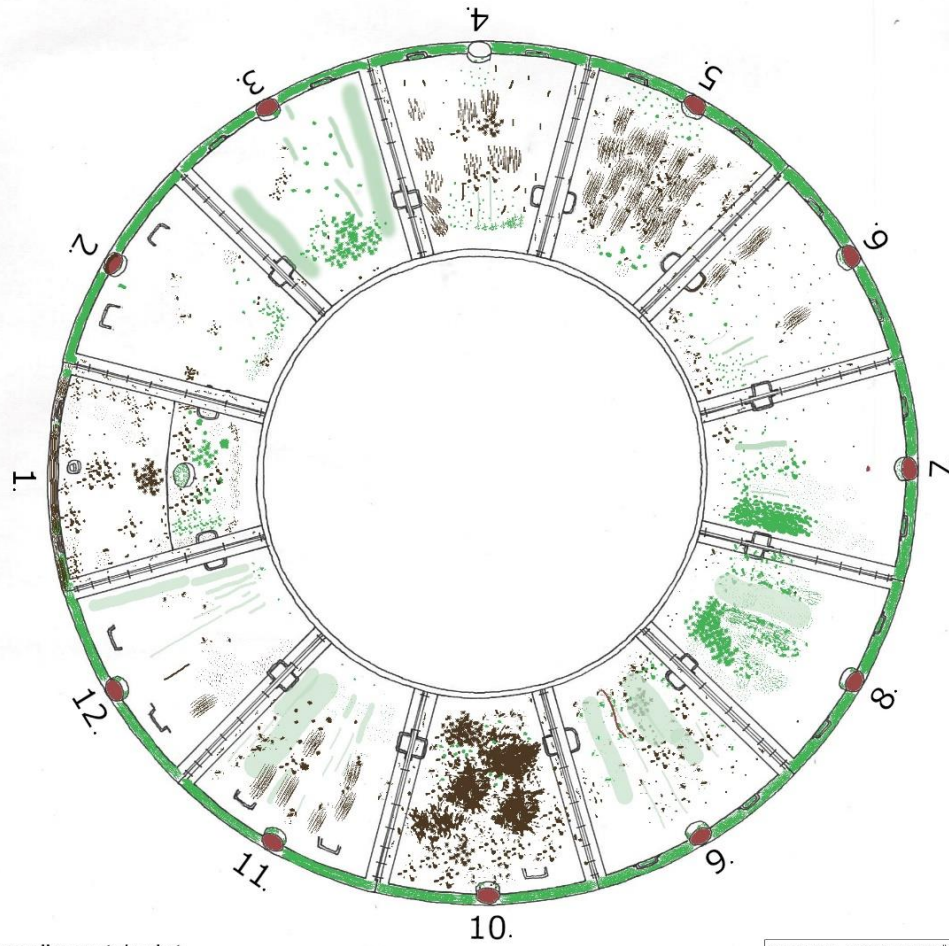
Liite 3/1

SALPALINJA - MUSEO, MIEHIKKÄLÄ	
Ulkomuotti	Vauriokartoitus
Kaakkois-Suomen ammattikorkeakoulu	
Mäkinen 23.3.2020	DOK

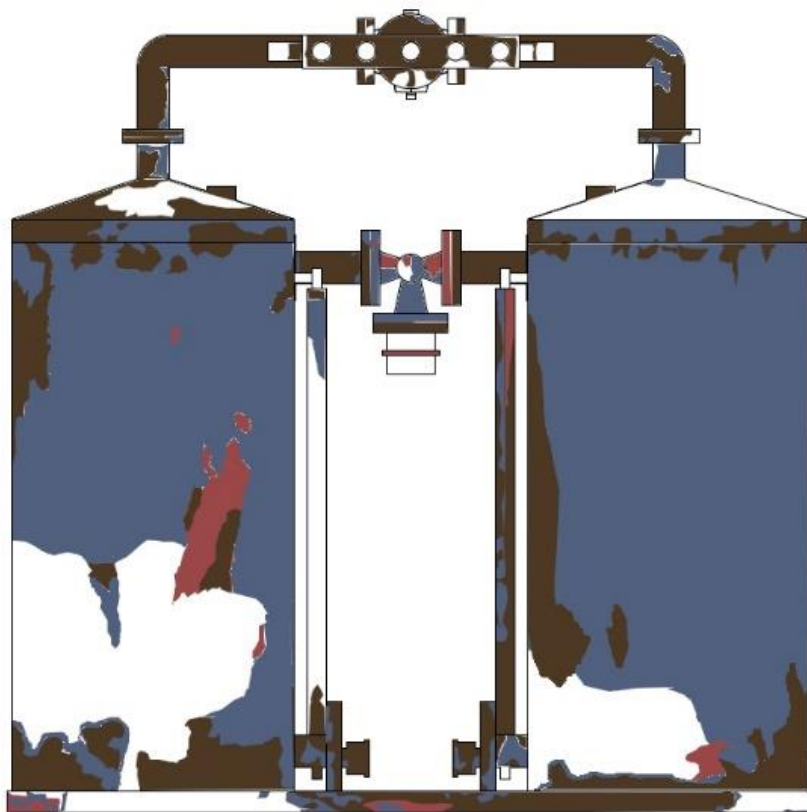
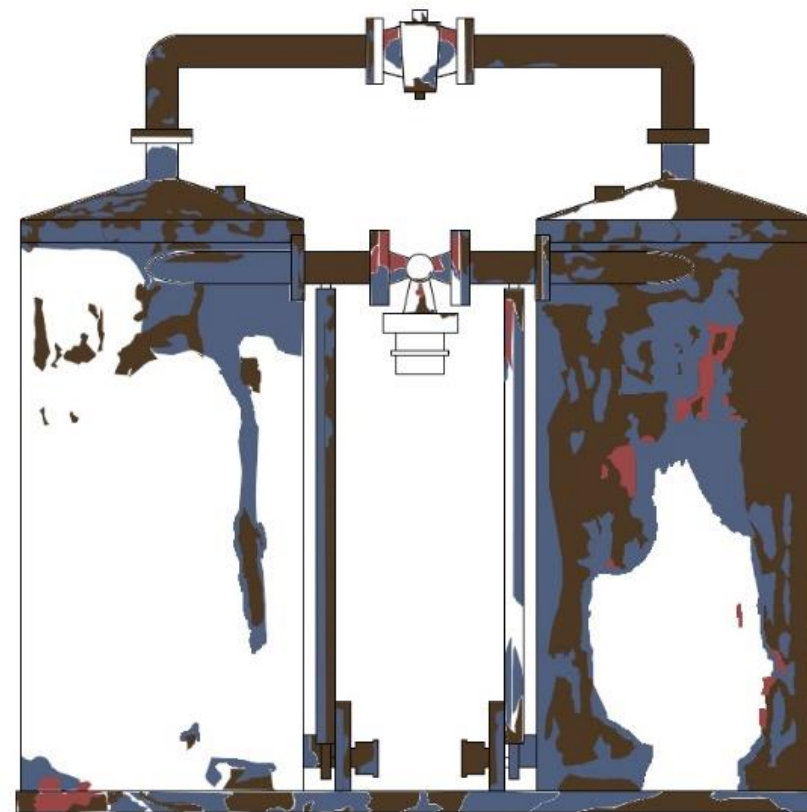
SALPALINJA - MUSEO, MIEHIKKÄLÄ	
Imukoneisto edestä ja takaa	Vauriokartoitus
Kaakkois-Suomen ammattikorkeakoulu	
Kiiski	23.3.2020
DOK

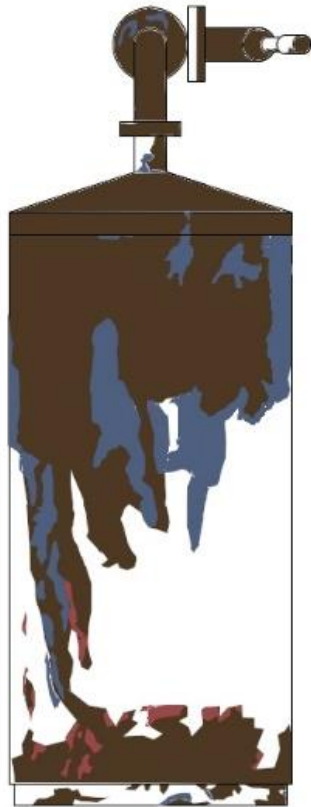
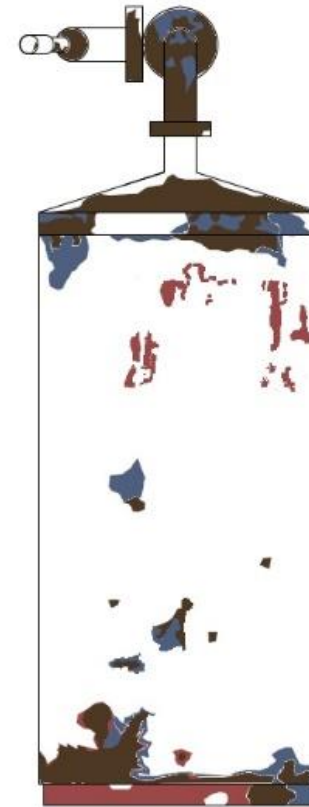
SALPALINJA - MUSEO, MIEHIKKÄLÄ	
Imukoneisto sivut	Vauriokartoitus
Kaakkois-Suomen ammattikorkeakoulu	
Kiiski	23.3.2020
DOK
