Hausjärven katujen kunnan arviointi

Ryttylän ja Hikiän taajamien osalta

Ammattikorkeakoulututkinnon opinnäytetyö

Joni Lindén

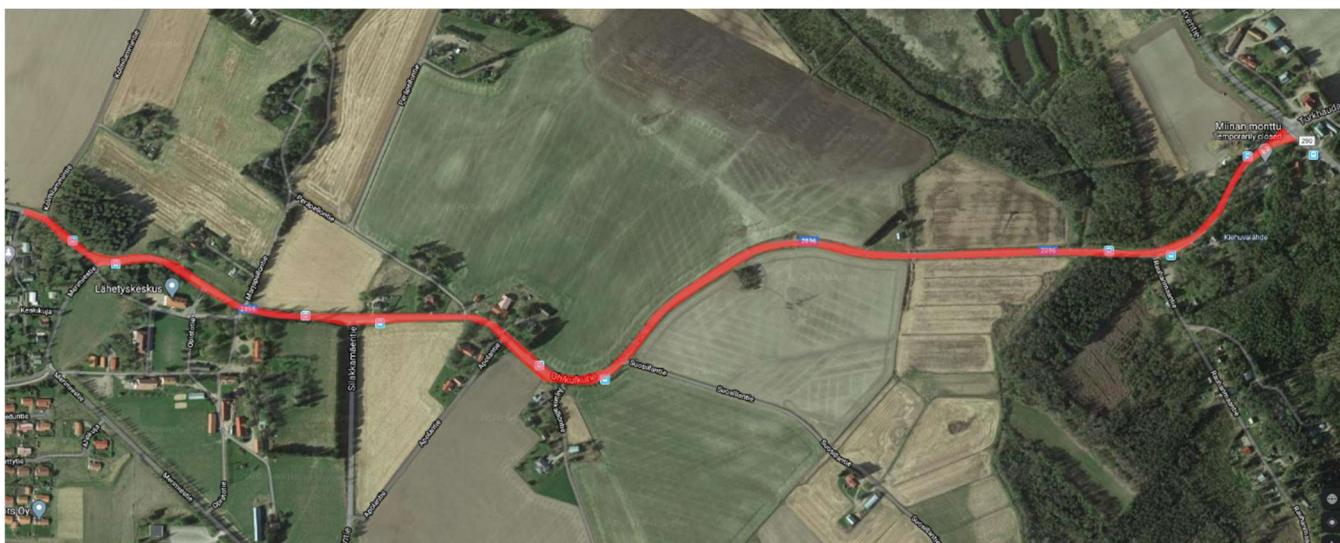
Kuva 7 Ohikulkutie (2896)

Tutkittu alue tässä tapauksessa on osittain taajama-alueen ulkopuolella, mutta erikseen esitetyn pyynnön vuoksi tien kunnan arviointi suoritettiin laajemmalla alueella. Tie on Merimiestien länsipuolelta hyvässä kunnossa, eikä toimenpiteitä siltä osin tarvita. Merimiestien itäpuolen kunto sen sijaan on huono.

Tämä tie on Ryttylän pahiten vaurioitunut kohde. Tiessä on havaittavia lukuisia poikki- ja pituushalkeamia, useita reikiä sekä pahoja painumia. Kuten yllä oleva kuva osoittaa, kuuluu tämä tie vakavasti vaurioituneiden kohteiden kategoriaan.

Tien poikki- ja pituushalkeamat ovat mitä todennäköisimmin kylmien olosuhteiden aiheuttaman materiaalin kutistumisen ja epätasaisen routimisen aiheuttamia. Suurimmaksi osaksi nämä halkeamat ovat vielä kapeita, eivätkä aiheuta suurta haittaa käyttömukavuudelle, mutta mikäli korjaustoimenpiteitä ei tehdä pikaisesti, kasvavat nämä halkeamat nopeasti sellaisiksi, että niistä on huomattavaa haittaa käyttäjille.

Tiehen syntyneet reiät ovat joko olleet aluksi halkeamia, joista on myöhemmin irronnut päällysmateriaalia tai vaihtoehtoisesti päällysteen kulumisen myötä siitä on irronnut kiviainesta, synnyttäen purkauman, joka on kulutuksen ja eroosion myötä kasvanut reiäksi. Nämä reiät aiheuttavat suurta haittaa käyttömukavuudelle silloin, mikäli käyttäjä ei jostain syystä kykene reikää välttämään. Jo muodostuneet reiät kasvavat helposti suuremmiksi, mikäli niitä ei korjata, aiheuttaen vielä suurempaa haittaa, kun mitä ne jo nyt aiheuttavat.

Tien epätasaisuudet ovat osittain roudan aiheuttamia kohoumia ja osin todennäköisimmin kulumisen ja päällysteen rakenteiden pysyvästä muodonmuutoksesta johtuvia painaumuksia. Nämä epätasaisuudet aiheuttavat suurta haittaa käyttömukavuudelle ja pahimmassa kohdassa vaarantavat jopa liikenneturvallisuutta, sillä tien reunassa olevat suuret painaumat saattavat suistaa niiden yli ajavan ajoneuvon ulos tieltä.

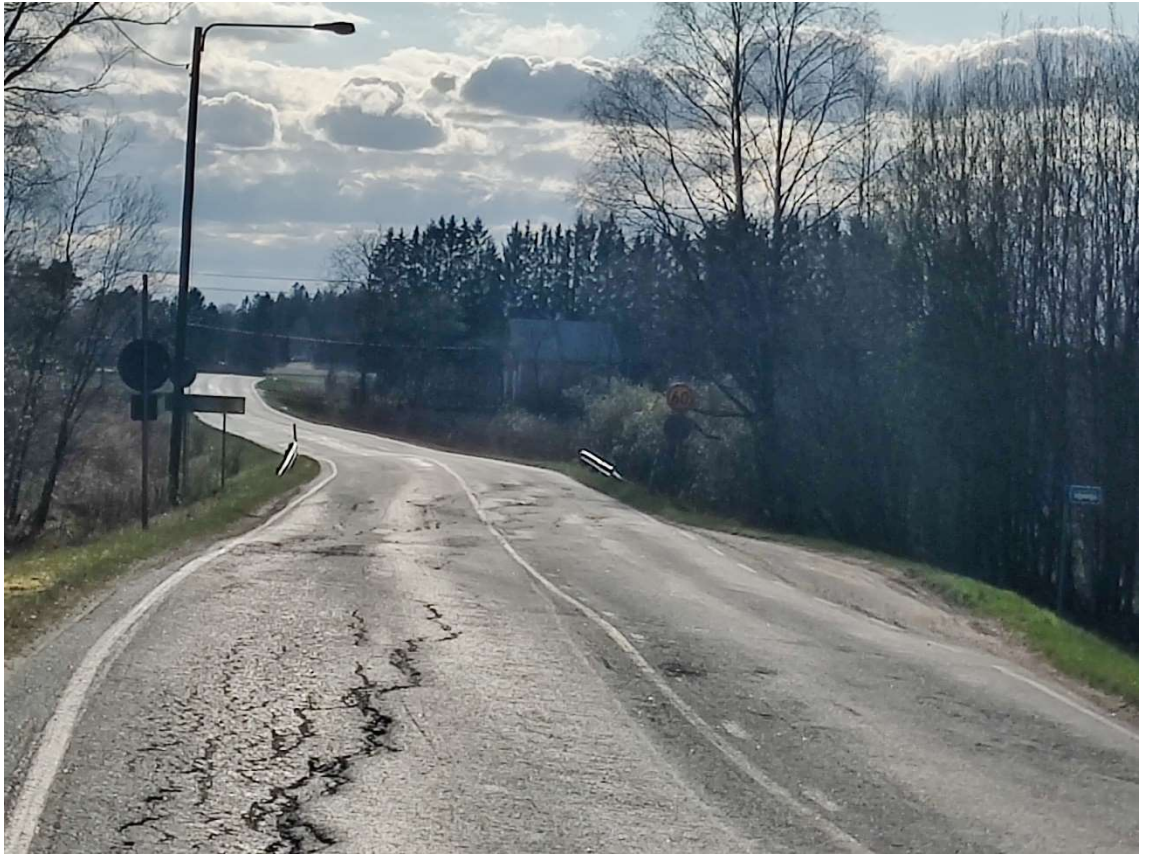
Kuva 8 Halkeamia ja epätasaisuutta Ohikulkutiellä

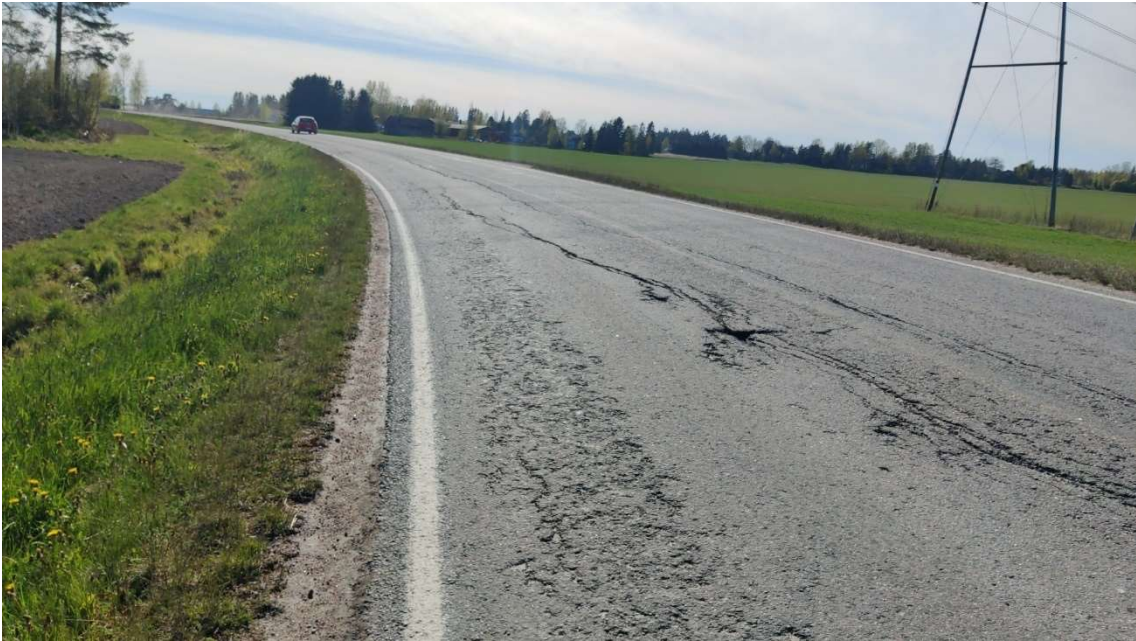
Kuva 9 Halkeamia Ohikulkutiellä

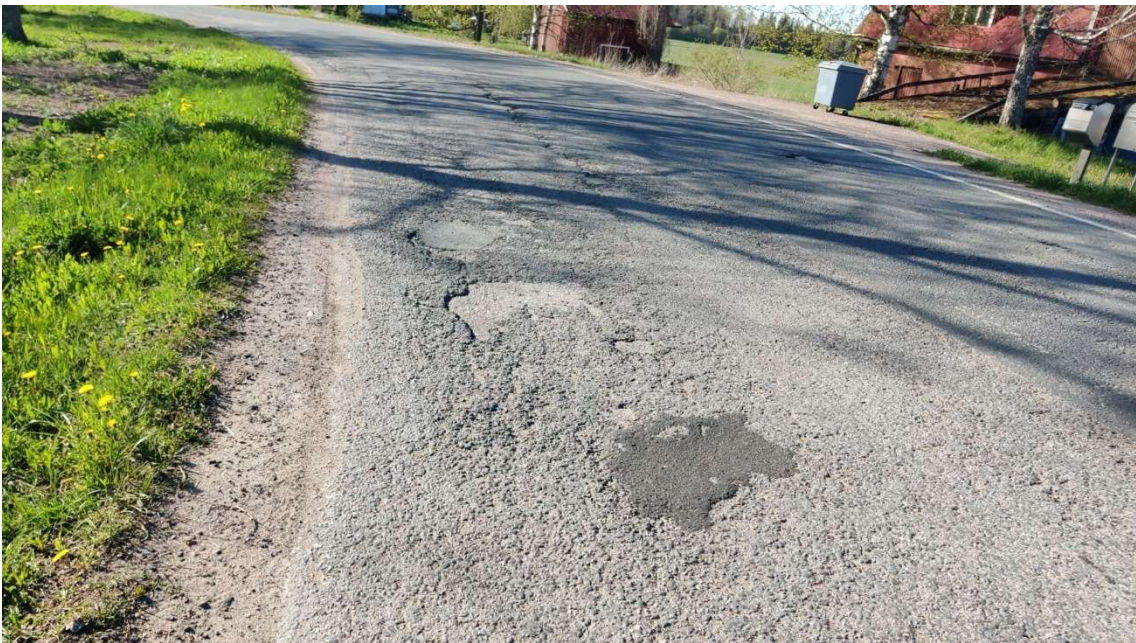
Kuva 10 Reikiä Ohikulkutiellä

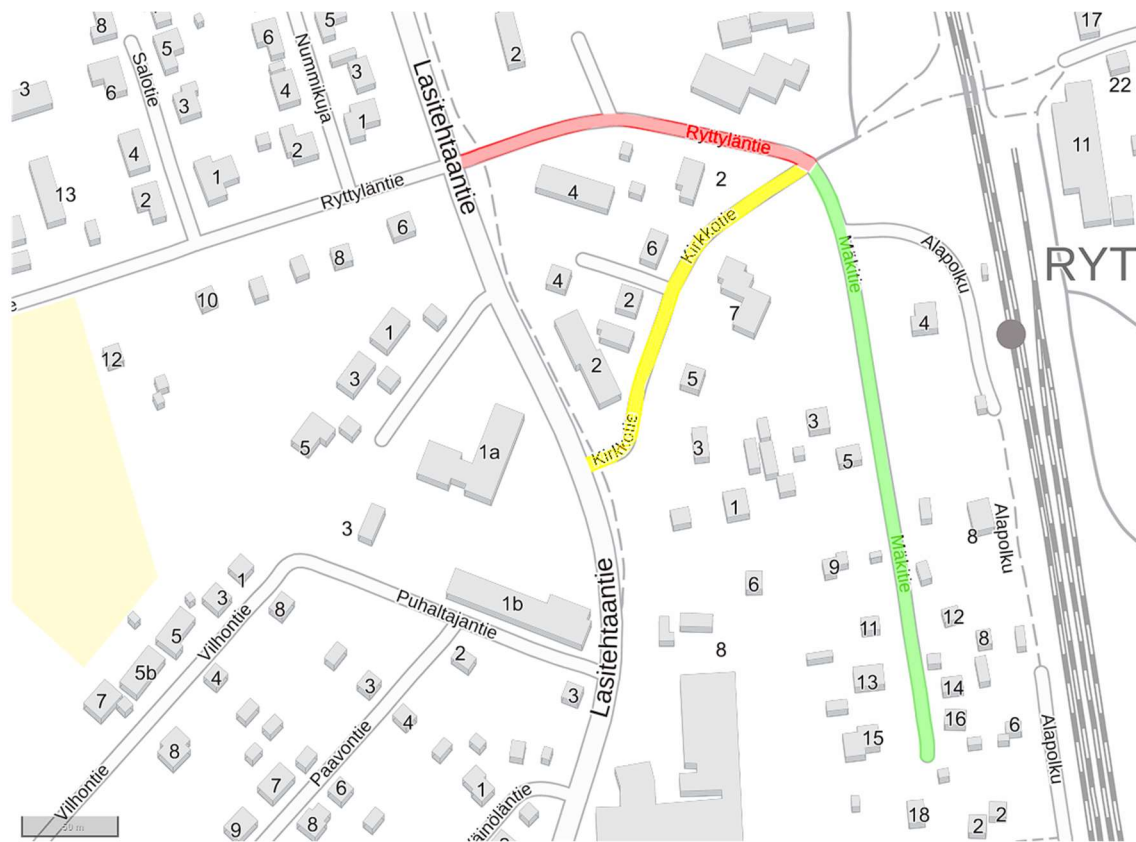
Kuten yllä olevassa kartassa on esitetty, kuuluu Ryttyläntie vakavasti vaurioituneiden katujen kategoriaan. Kadussa on runsaasti pitkittäis- ja poikittaishalkeamia, reikiä, painaumia ja kohoumia.

Halkeamat eivät aiheuta huomattavaa haittaa käyttömukavuudelle tai turvallisuudelle, mutta voivat korjaamattomina kasvaa suuremmiksi, jolloin ne aiheuttavat haittaa käyttäjille.

Mahdollisia korjaustoimenpiteitä kadulle ovat kuivatuksen parantaminen, routimisen ehkäiseminen eristelevyillä (Pihlajamäki/Jyrki, 2012, s. 54) ja kadun uudelleenpäällystäminen. Kuivatuksen parantamisella ehkäistään veden kertymistä kadun pohjarakenteisiin ja siten pienennetään routimisen mahdollisuuksia. Eristelevyjen käyttäminen ehkäisee routimista varsin tehokkaasti, mutta sen haittapuolina on eristelevyn lyhyempi elinikä, kuin kadun alusrakenteissa yleisesti käytetyllä murskeella, eristelevyjen asentaminen vaatii kadun avaamisen alusrakenteita myöten ja kasvanut mustan jään muodostumisen mahdollisuus. Kadun uudelleenpäällystäminen korjaa kadun vauriot, muttei poista vaurioiden alkuperäistä aiheuttajaa. Tämän vuoksi on suositeltavaa harkita myös ennaltaehkäiseviä toimenpiteitä kadulla.

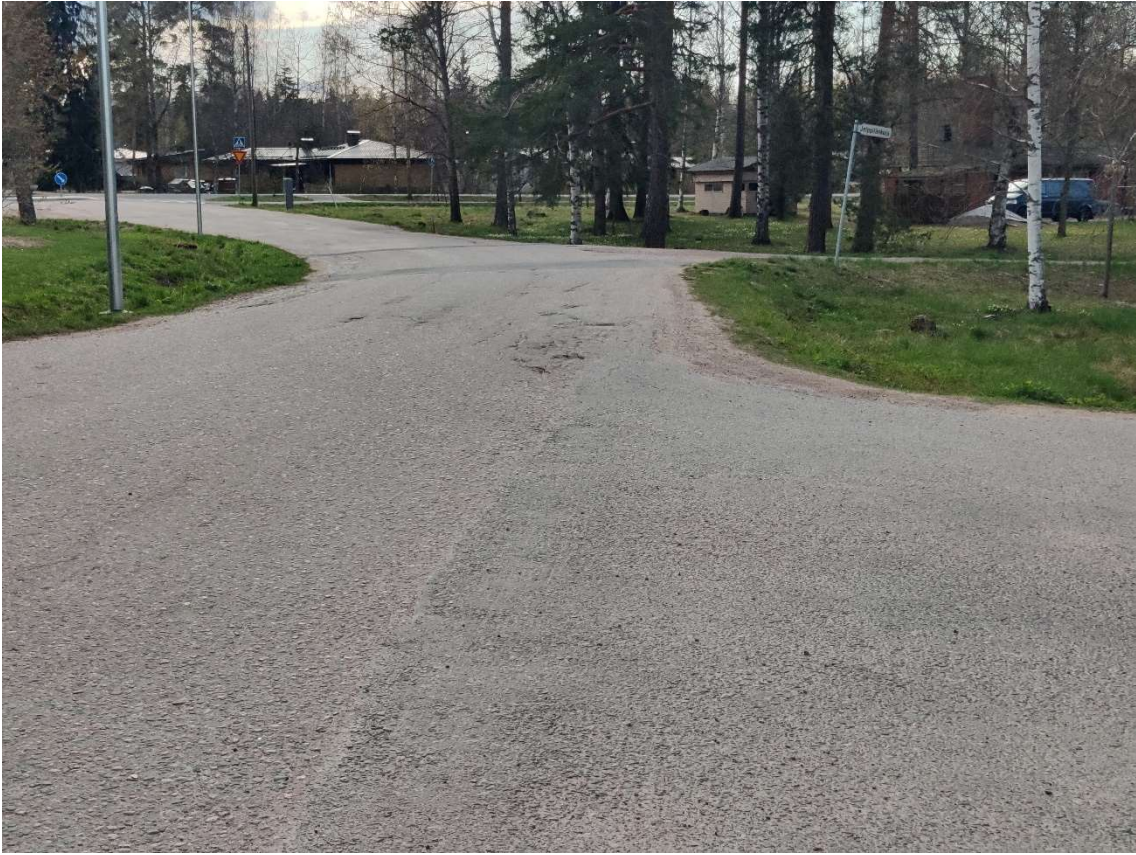
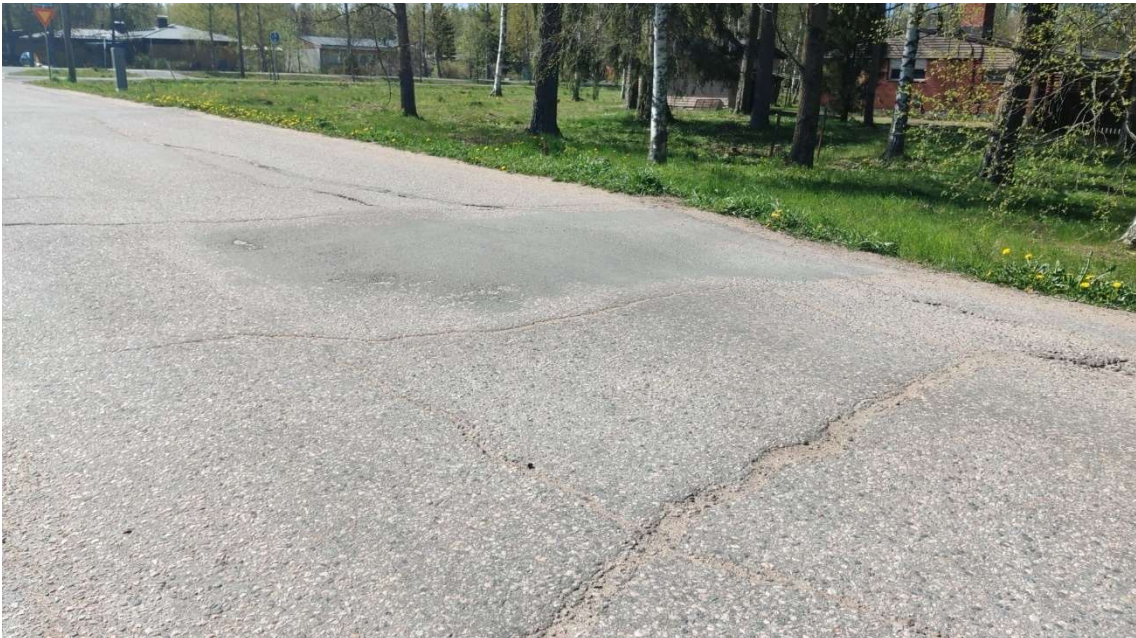
Kuva 13 Epätasaisuutta ja halkeamia Ryttyläntiellä

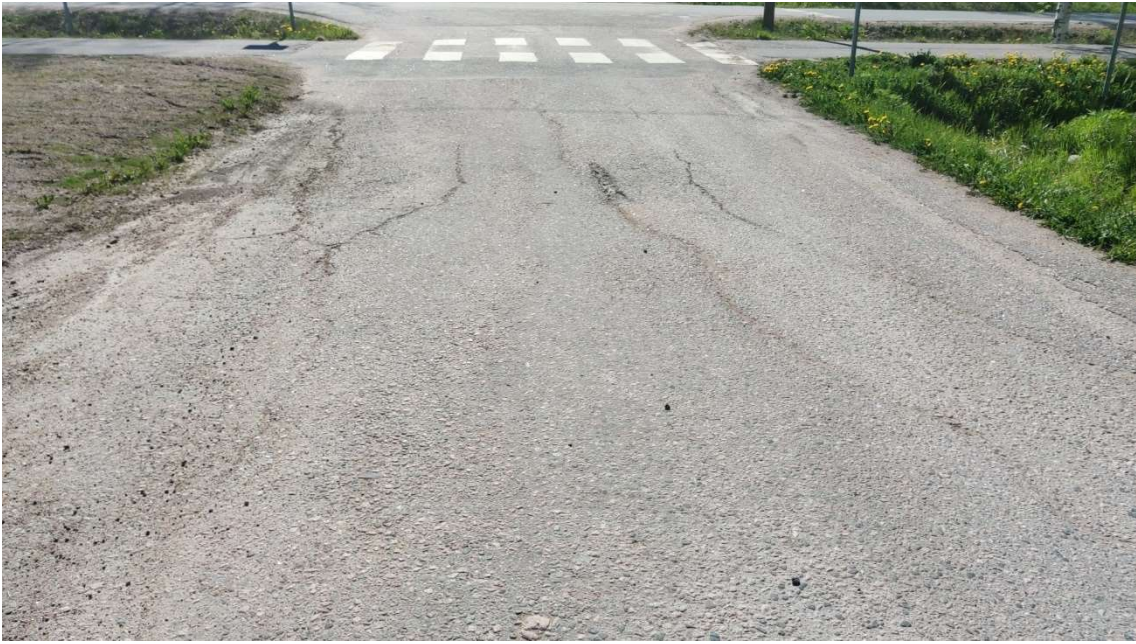
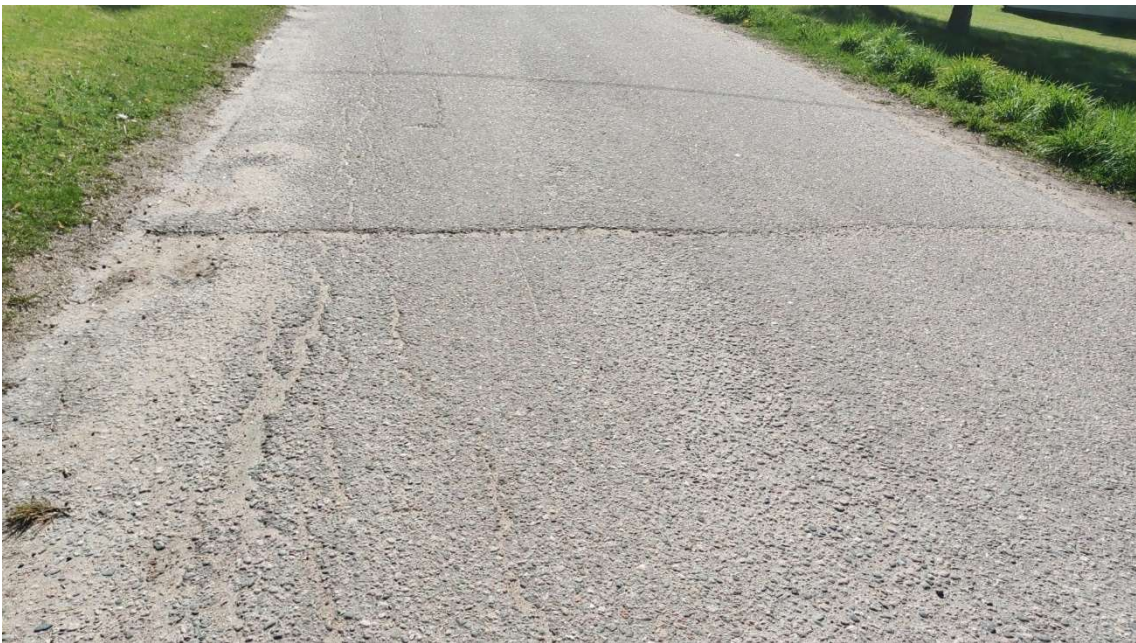
Kadun vauriot ovat pääasiassa roudan aiheuttamia. Korjaustoimenpiteitä suunniteltaessa tulee harkita myös ennaltaehkäiseviä toimenpiteitä, jottei vauriot uusiutuisi pian kunnostustoimenpiteiden jälkeen. Mahdollisia ennaltaehkäiseviä toimenpiteitä ovat esimerkiksi kadun kuivatuksen parantaminen, sekä mahdollisesti kadun pohjarakenteiden eristäminen. (Kiemunki/Jani, 2012, s. 45; Pihlajamäki/Jyrki, 2012, s. 54)

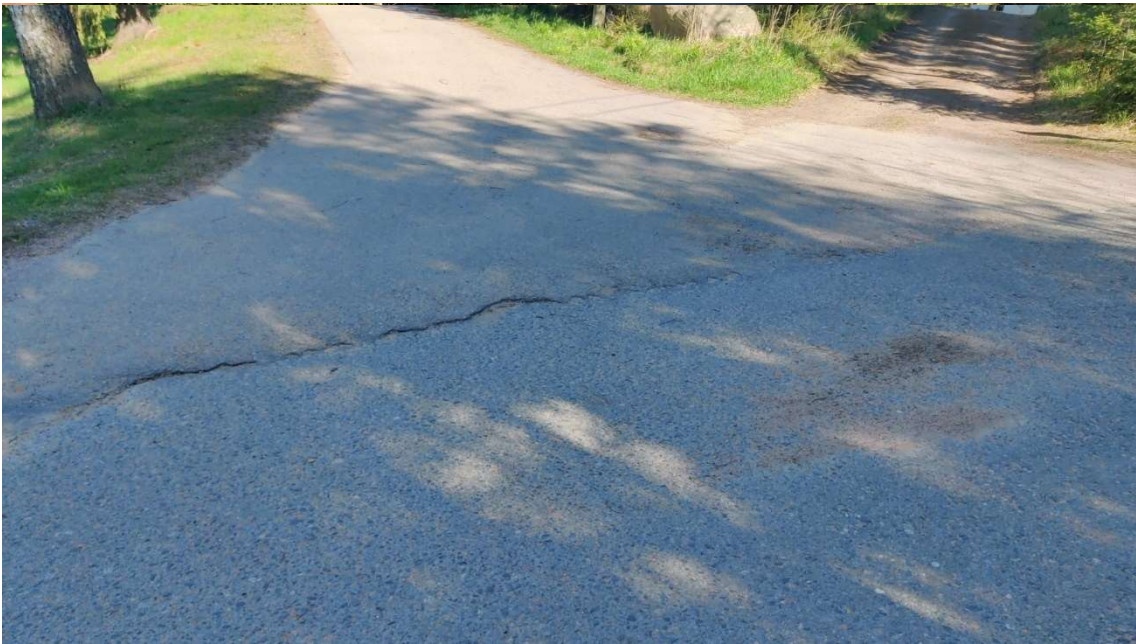
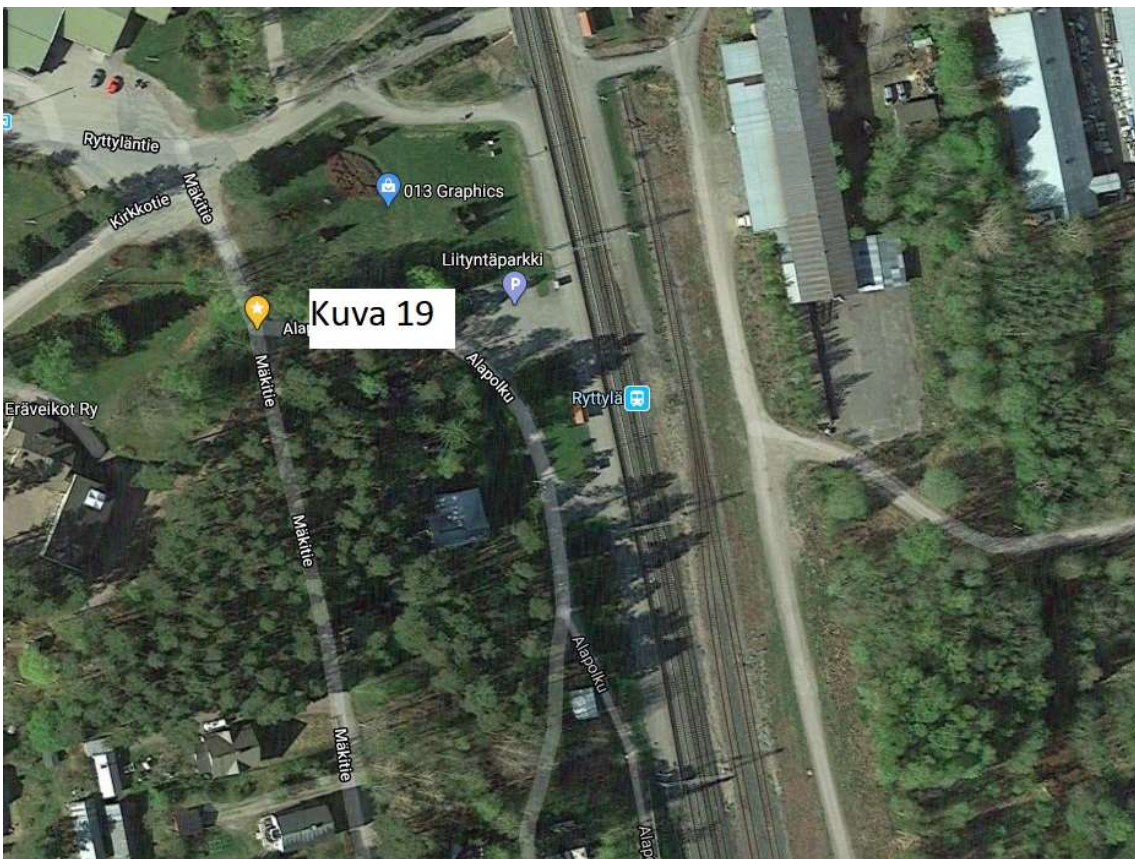
Mäkitie kuuluu lievästi vaurioituneiden katujen kategoriaan. Kadulla on pieniä pitkittäis- ja poikittaishalkeamia ja muutamia pieniä reikiä, jotka eivät aiheuta haittaa käyttömukavuudelle, mutta joita on hyvä tarkkailla säännöllisesti, etteivät vauriot pääse kasvamaan huomattavaa haittaa aiheuttaviksi.

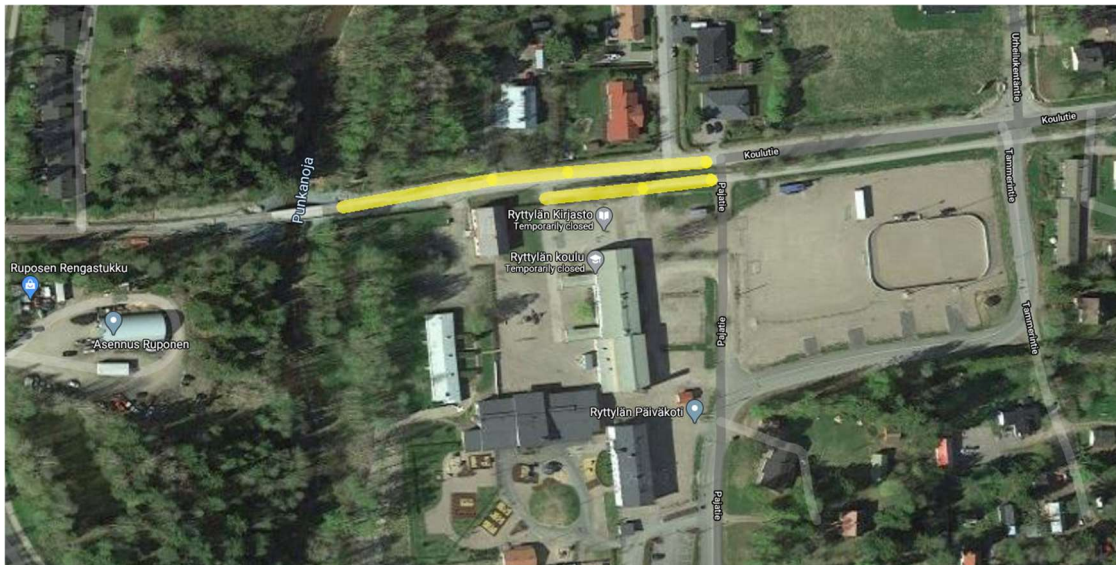
Koulutie kuuluu kohtalaisesti vaurioituneiden katujen kategoriaan. Katuun on muodostunut useita pitkittäishalkeamia, reikiä ja pitkähkö päällyste-saumahalkeama, joka aiheutuu ajoradan keskiosan reunoja suuremmasta routanoususta.

Käynnissä oleva Rytylän koulun rakennushankkeeseen liittyvä raska ajoneuvoliikenne on osaltaan vaikuttanut kadun vaurioiden syntymiseen, sillä vauriot ovat vakavimpia koulun alueelle johtavien liittymien kohdalla. Tämä huomioon olisi järkevintä toteuttaa kadun korjaustoimenpiteet vasta, kun koulun rakennusurakka on valmistunut.

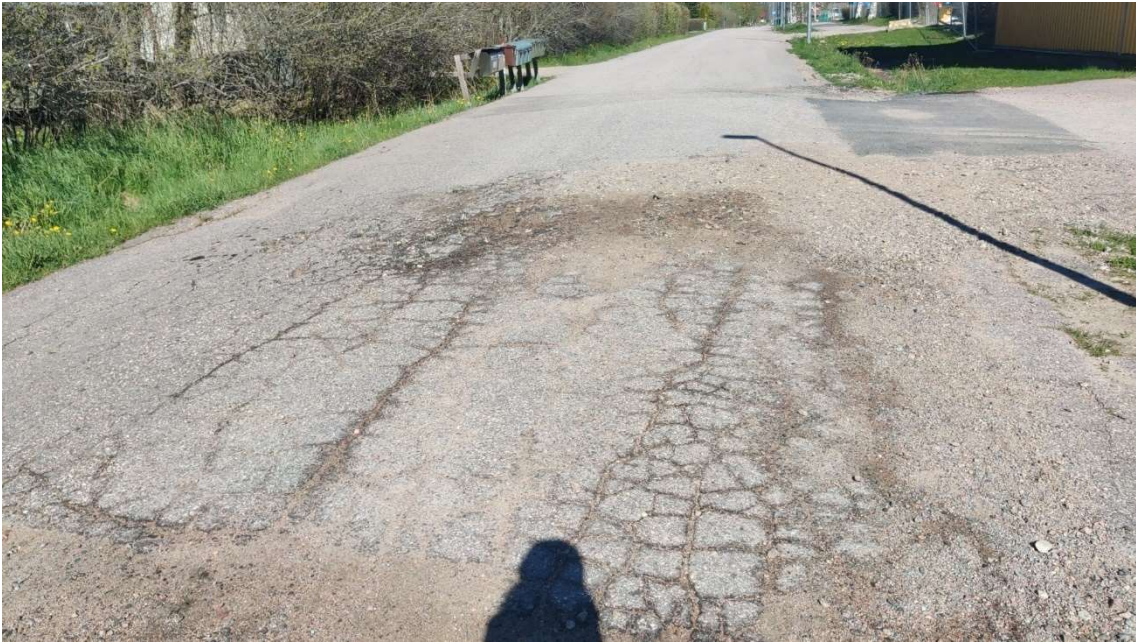
Kuva 21 Reikä ja halkeamia Koulutiellä

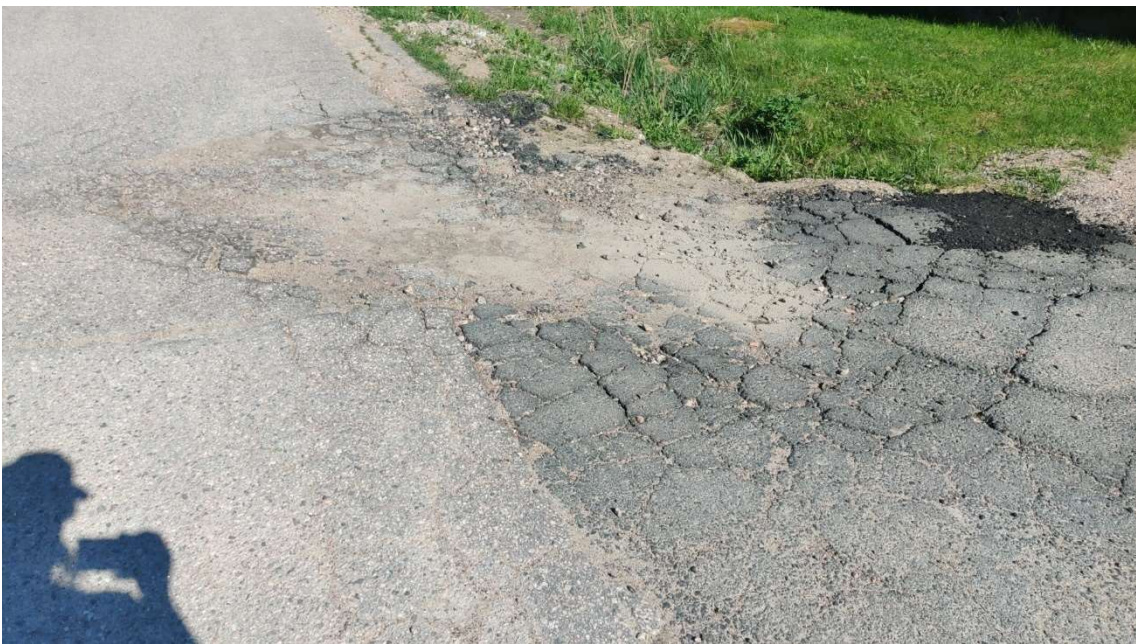
Kuva 22 Reikä Koulutiellä

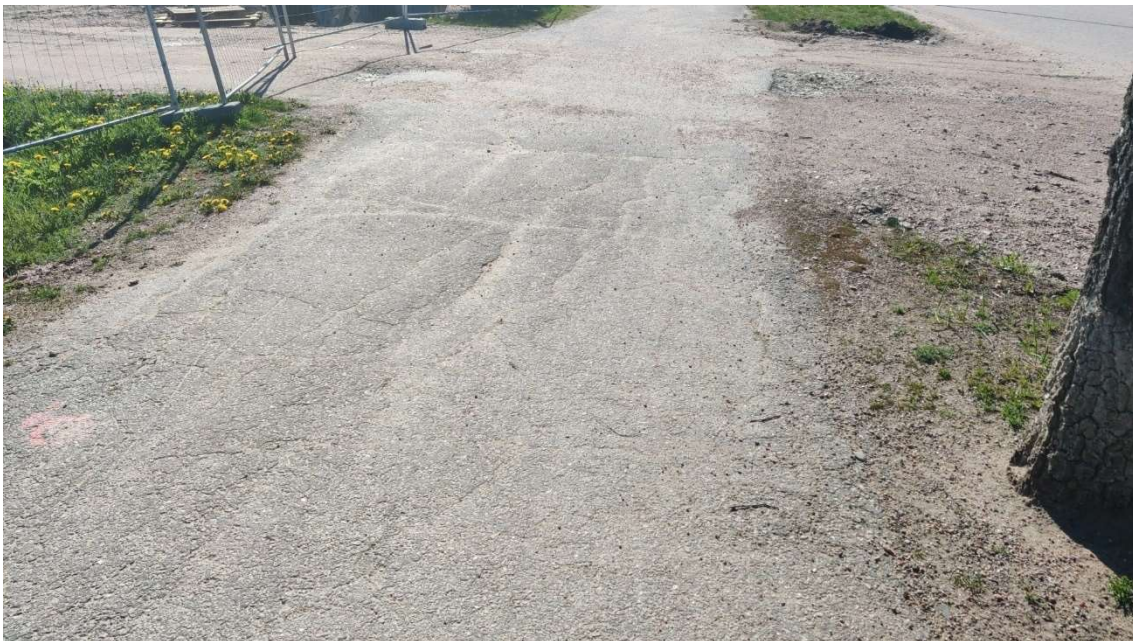
Kadun rinnalla kulkeva jalankulku- ja pyöräilyväylä (JK/PP) on myös kohtalaisen vaurioitunut ja aiheuttaa varsinkin polkupyörällä kulkeville kohtalaista haittaa käyttömukavuuteen. JK/PP:llä on havaittavissa useita pitkittäis- ja poikittaishalkeamia, sekä muutama päällysteen painauma.

Kuva 24 Halkeamia Koulutien JK/PP:llä

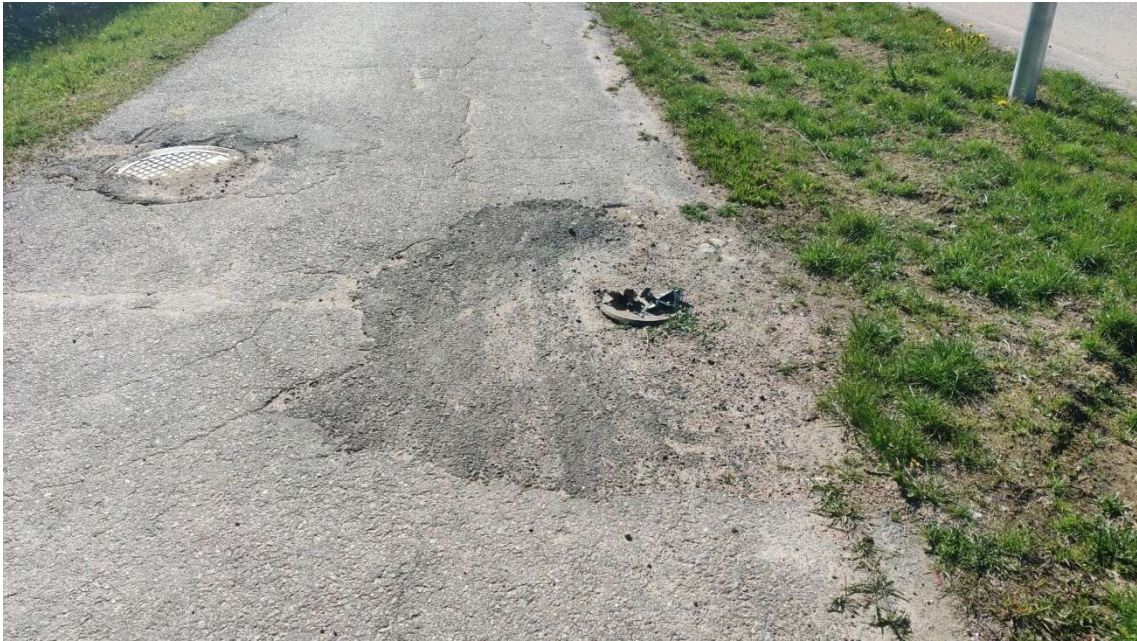
Kuva 25 Painauma Koulutien JK/PP:n päällysteessä

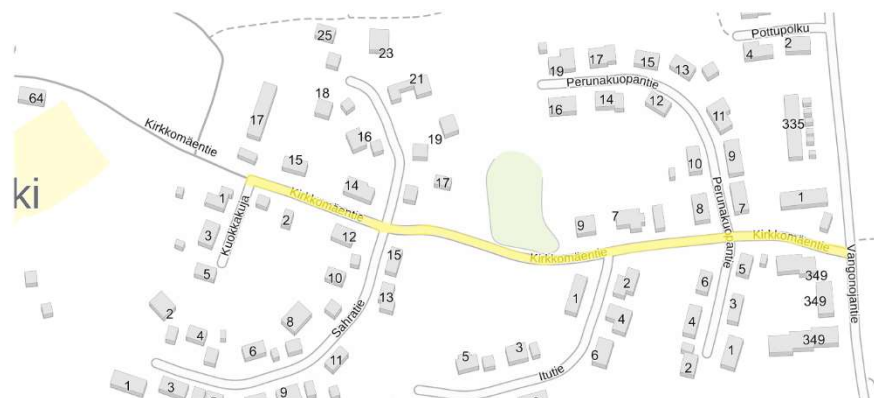
Kuva 27 Kirkkomäentie

Kirkkomäentie kuuluu kohtalaisesti vaurioituneiden katujen kategoriaan. Kadulle on muodostunut runsaasti pitkittäis-, poikittais- ja verkkohalkeamia, sekä muutama purkauma, jotka aiheuttavat kohtalaista haittaa käyttömukavuudelle. Verkkohalkeamat muodostuvat, kun roudan aiheuttamat pitkittäis- ja poikittaishalkeamat yhdistyvät, muodostaen verkko-maisen halkeaman.

Katuun liittyvät Sahrantie, Itutie ja Perunakuopantie ja Vangonojantien alkupää, johon Kirkkomäentie liittyy sisältyvät vuoden 2020 asfaltointiohjelmaan, mutta Kirkkomäentietä ei ohjelmassa ole mainittu. Kirkkomäentien nykyinen kunto olisi kyllä oikeuttanut sille paikan edellä mainitussa asfaltointiohjelmassa, mutta viimeistään seuraavassa ohjelmassa sen tulisi olla mukana, mikäli budjetti ja poliittinen tahto tämän mahdollistaa.

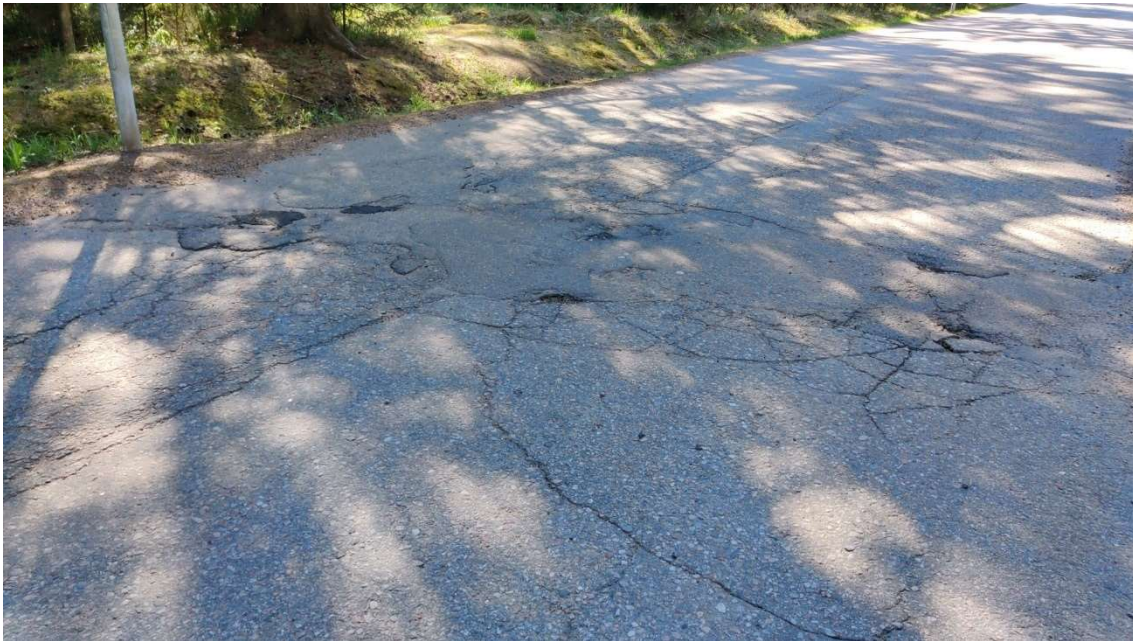
Kuva 28 Painauma ja päällysteen reikiintymistä Kirkkomäentiellä

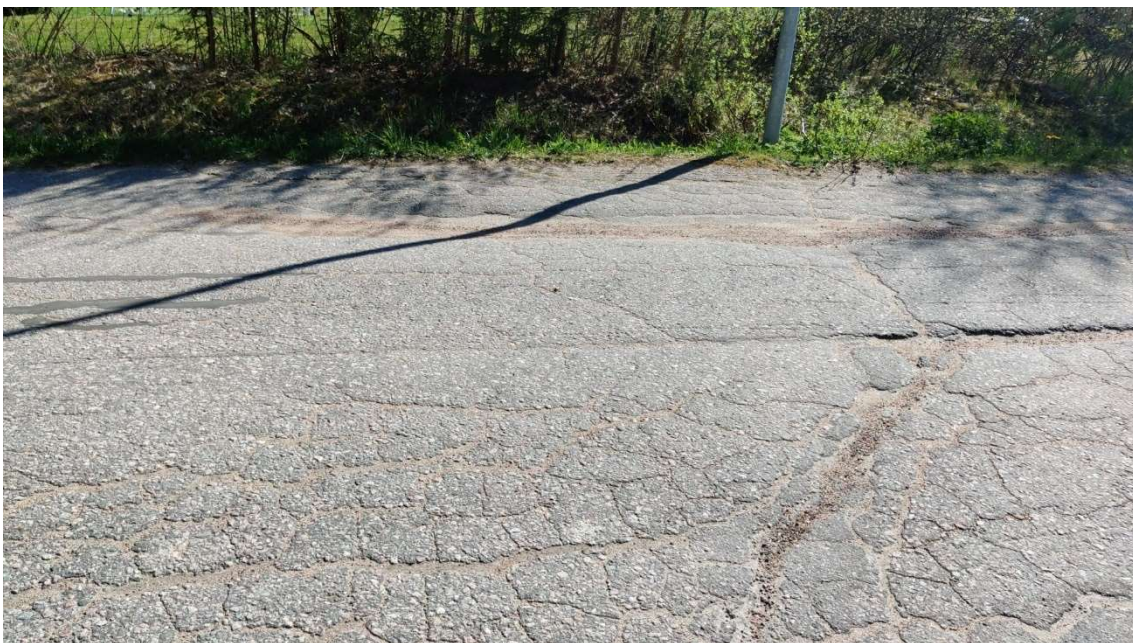
Kuva 29 Halkeamia Kirkkomäentien päällysteessä

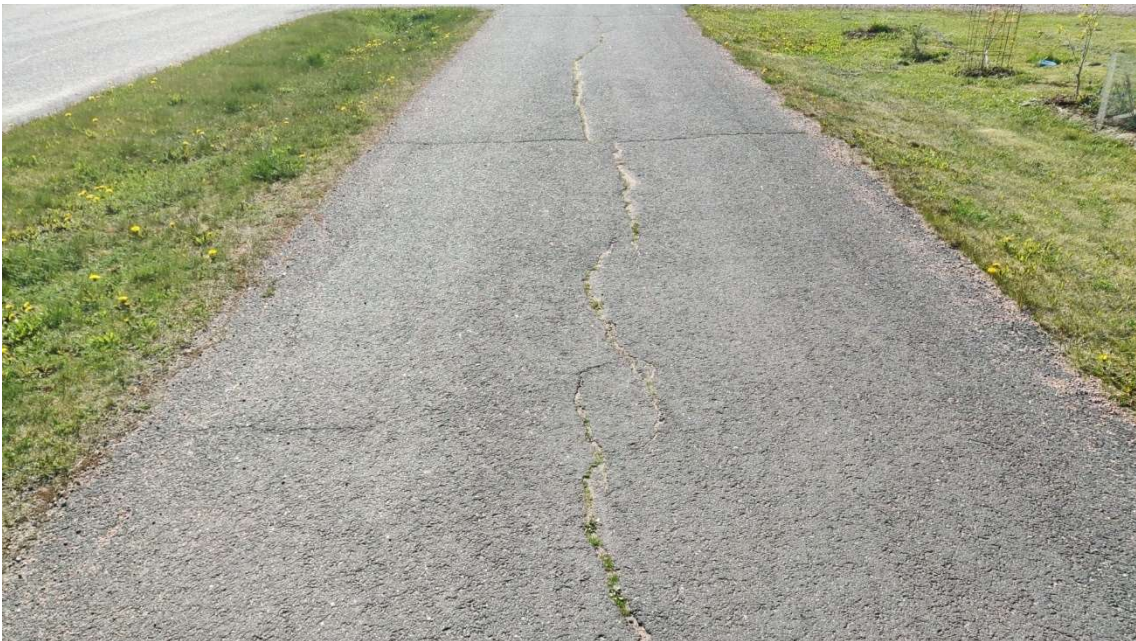
Kuva 34 Pitkittäishalkeama Eteläkaaren JK/PP:llä

Roudan aiheuttamien vaurioiden ennaltaehkäisemiseksi on hyvä harkita kadun kuivatuksen parantamista tai mahdollisesti alusrakenteen eristämistä eristelevyillä. (Kiemunki/Jani, 2012 s. 45; Pihlajamäki/Jyrki, 2012, s. 54)

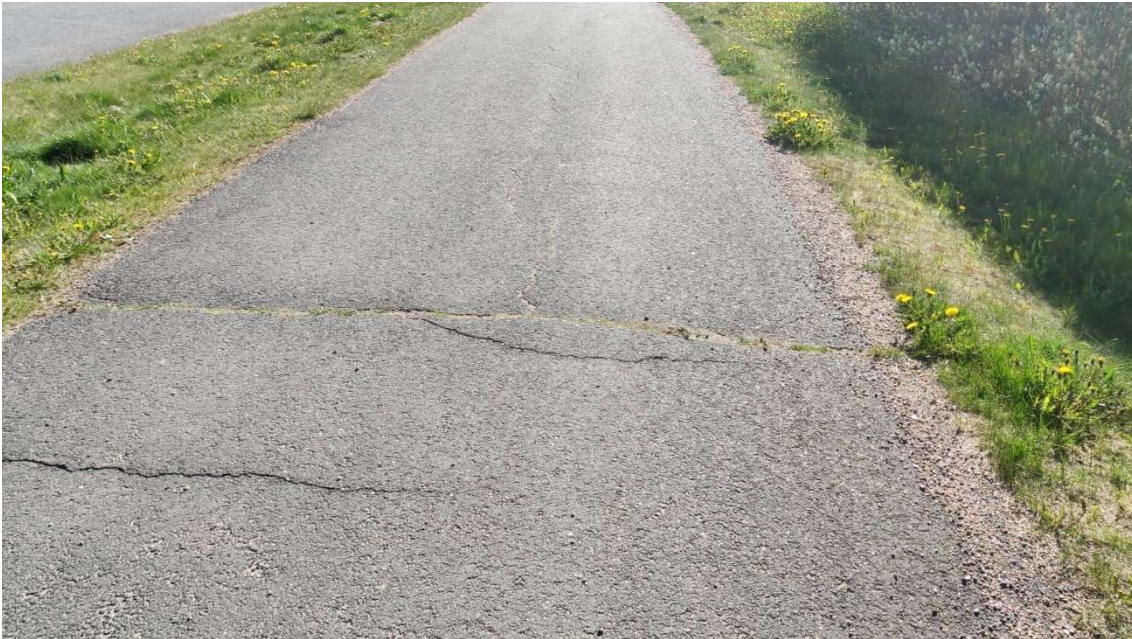
Kuva 35 Poikittaishalkeama Eteläkaaren JK/PP:llä

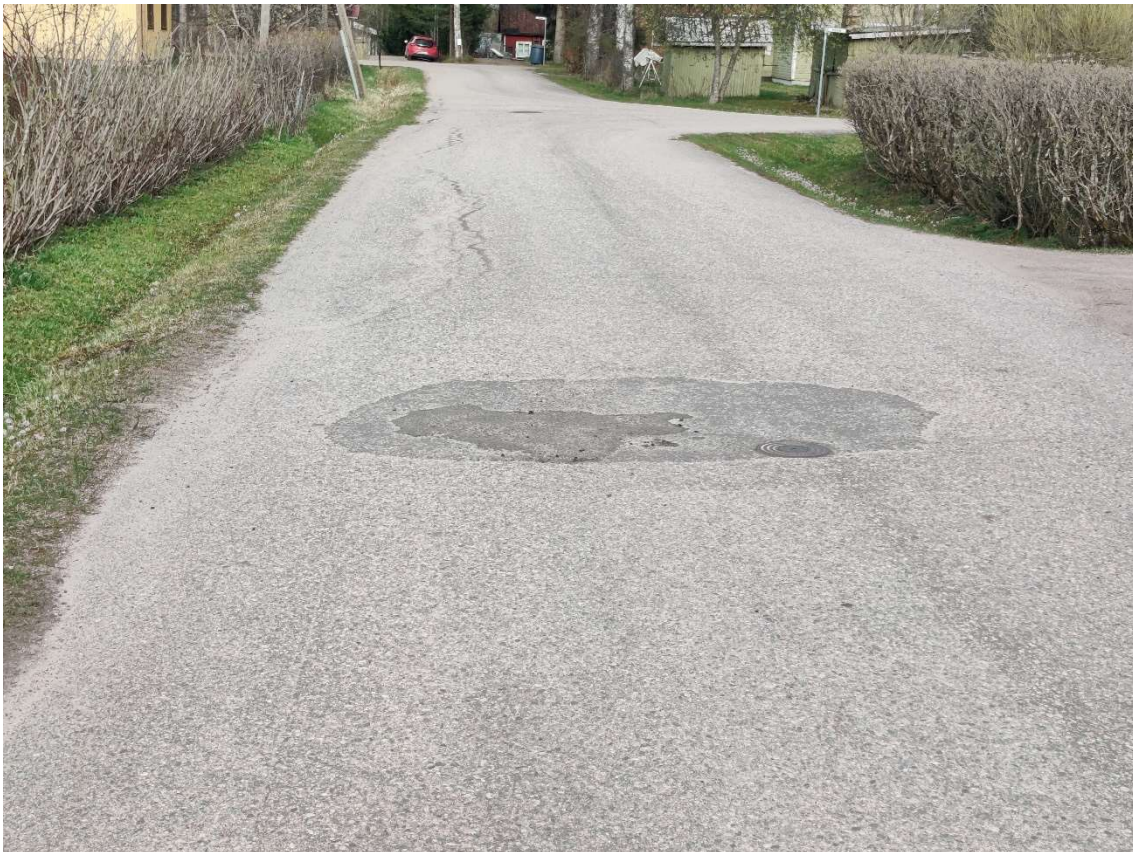
Aitatiellä talon numeron 9 kohdalla on kadun päällysteeseen muodostunut painauma, joka aiheuttaa kohtalaista haittaa kadun käyttömukavuuteen. Katu on muuten, pienehköistä pitkittäshalkeamista huolimatta, tois-
taiseksi hyvässä kunnossa, eikä laajempia korjaustoimenpiteitä tarvita.

Kuva 37 Aitatie painauma päällysteessä.

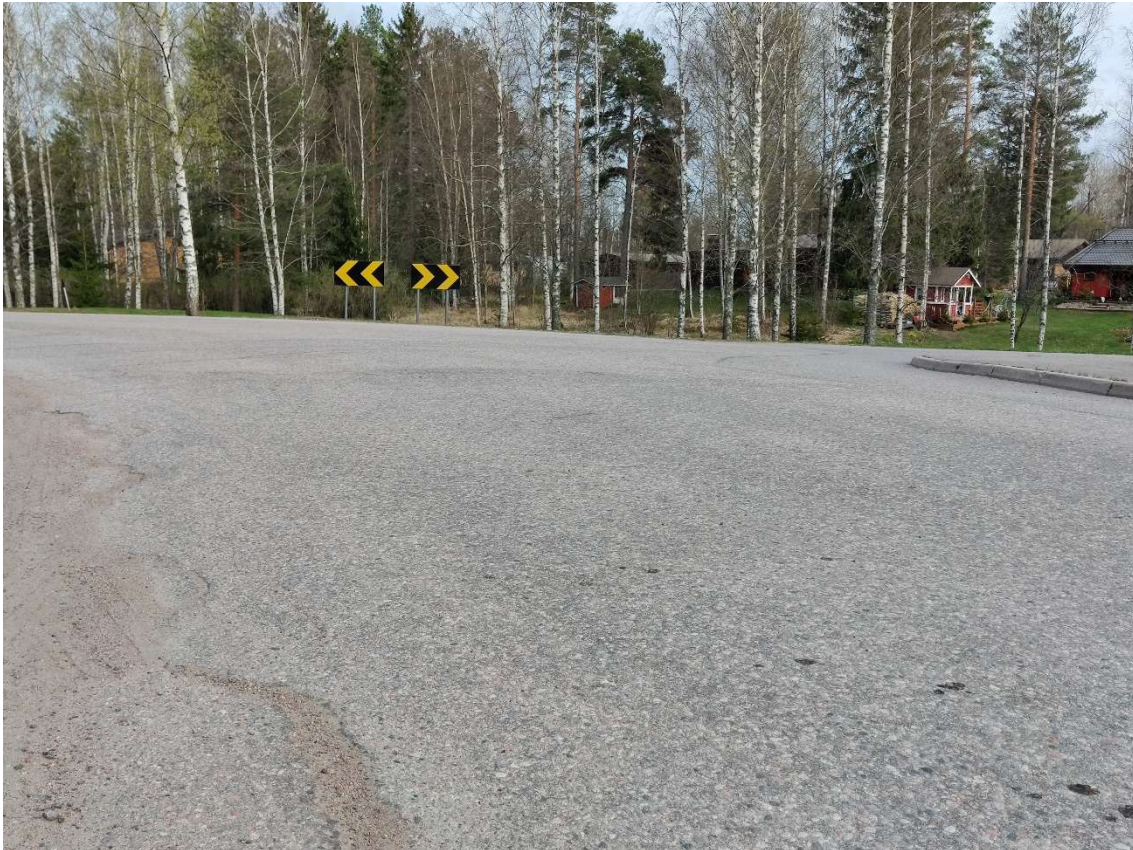
Katuun muodostunut kohouma, joka aiheuttaa kohtalaista haittaa käyttömukavuudelle. Katu on muuten, Urheilukentäntien pään halkeamia lukuun ottamatta, hyvässä kunnossa, joten korjaustoimenpiteitä on tarpeen kohdistaa korkeintaan Urheilukentäntien puoleiseen osaan kadusta.

Kuva 38 Kohouma ja pitkittäshalkeamia Vanhalla kylätiellä

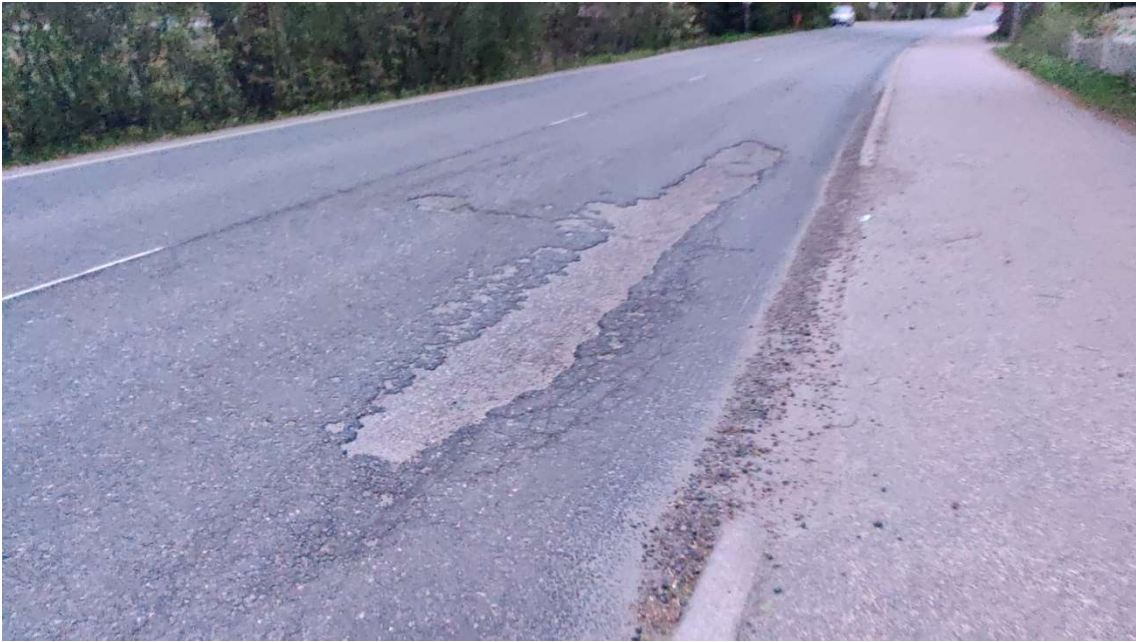
Kuva 41 Suuri reikä seututien 290 päällysteessä

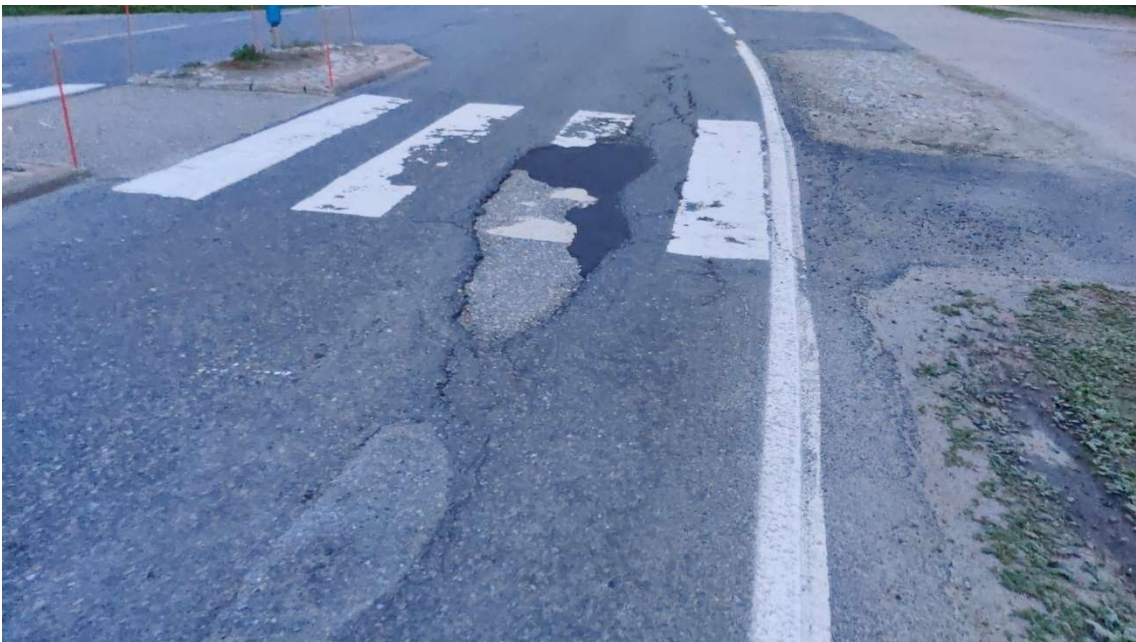
Kuva 42 Reikä Seututien 290 suoja tiellä

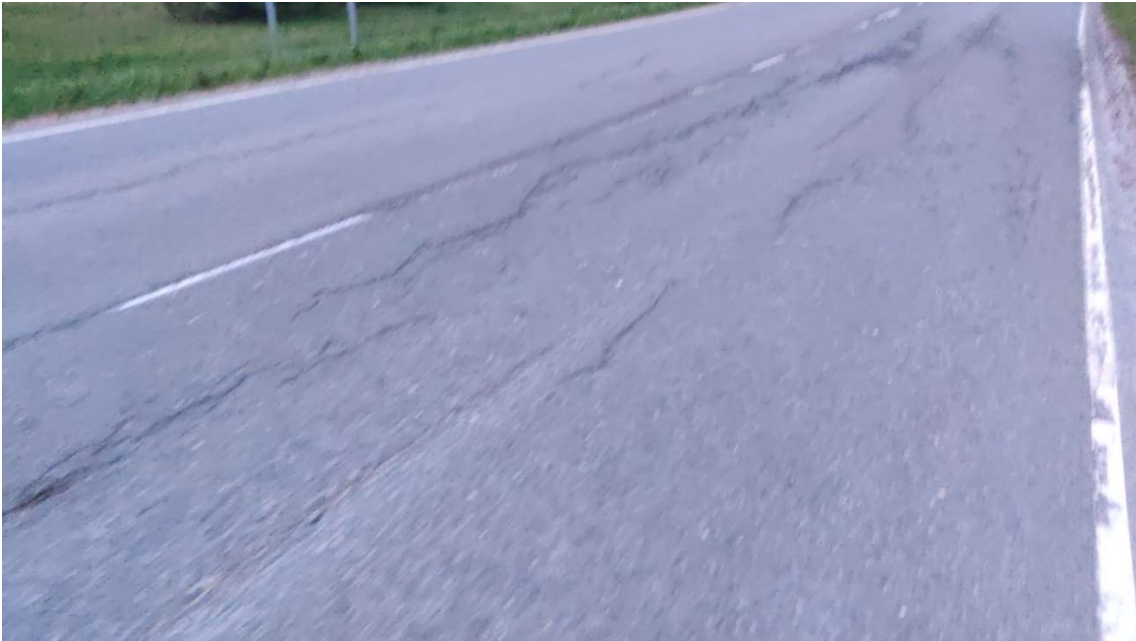
Kuva 43 Useita pitkittäshalkeamia seututien 290 päällysteessä

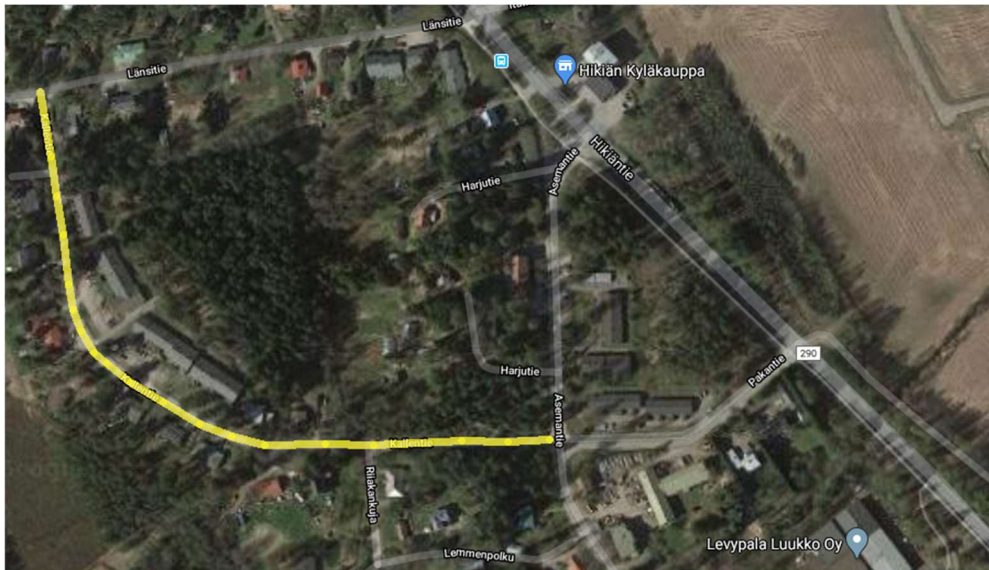
Kuva 45 Kallentie

Kallentie kuuluu kohtalaisesti vaurioituneiden katujen kategoriaan. Kadun päällysteeseen on routimisen vuoksi muodostunut useita pitkittäis- ja poikittaishalkeamia, jotka aiheuttavat kohtalaista haittaa kadun käyttömukavuudelle.
