Hausjärven katujen kunnan arviointi

Ryttylän ja Hikiän taajamien osalta

Ammattikorkeakoulututkinnon opinnäytetyö

Joni Lindén

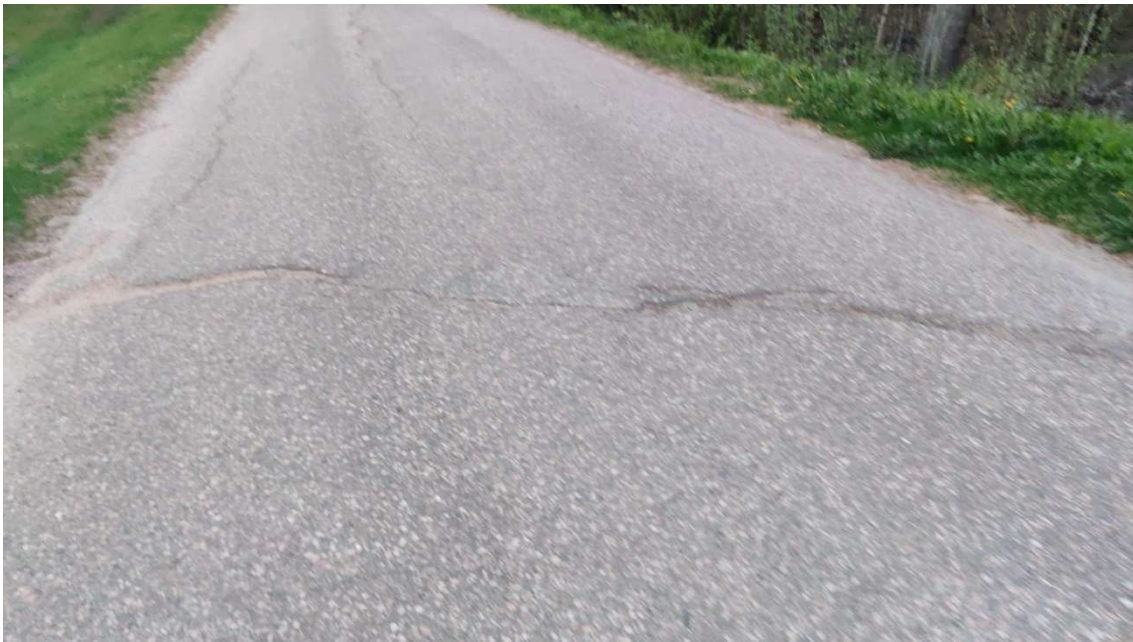
Kuva 47 Poikittaishalkeama Kallentien päällysteessä

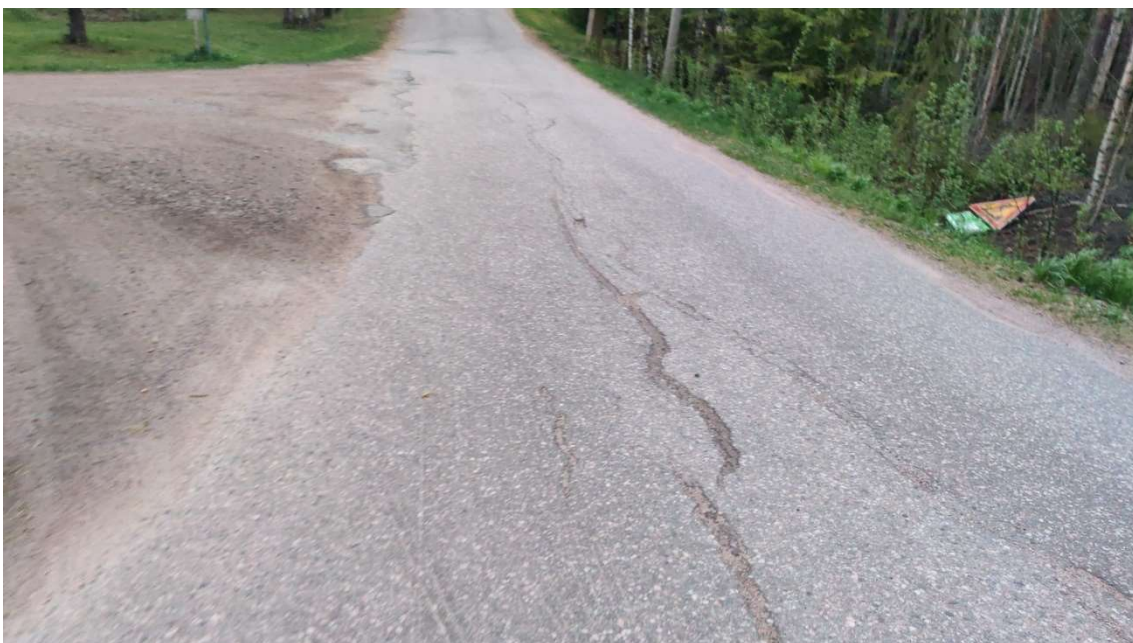
Kuva 46 Pitkittäishalkeamia Kallentien päällysteessä

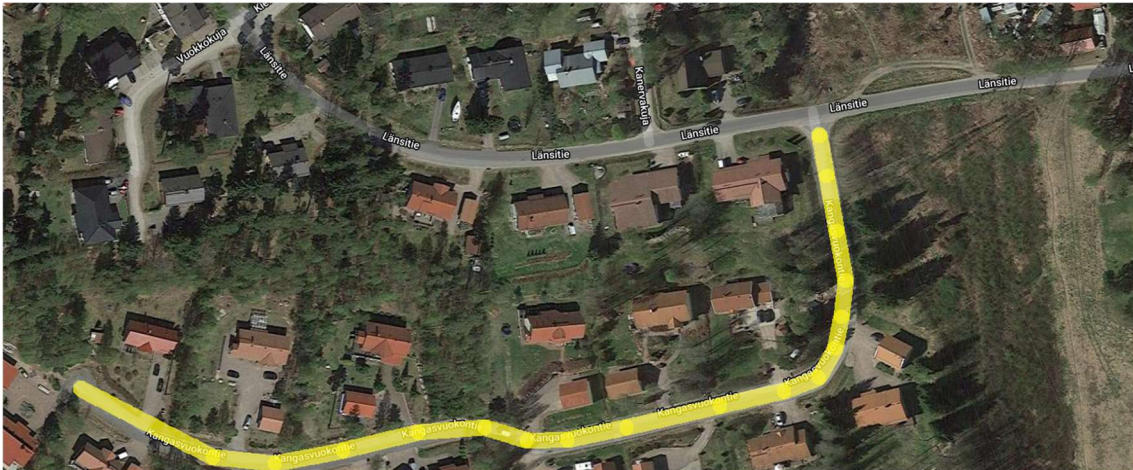
Kuva 49 Kangasvuokontie

Kangasvuokontie kuuluu kohtalaisesti vaurioituneiden katujen kategoriin. Kadun päällysteeseen on muodostunut useita pitkittäis-, poikittais- ja verkkohalkeamia. Nämä routimisen vauriot aiheuttavat kohtalaista haittaa kadun käyttökävyydelle, joten katu olisi syytä kunnostaa vuoden 2022 asfaltointiohjelmassa, jotta vaurioiden vakavuus ei pääse pahenemaan.

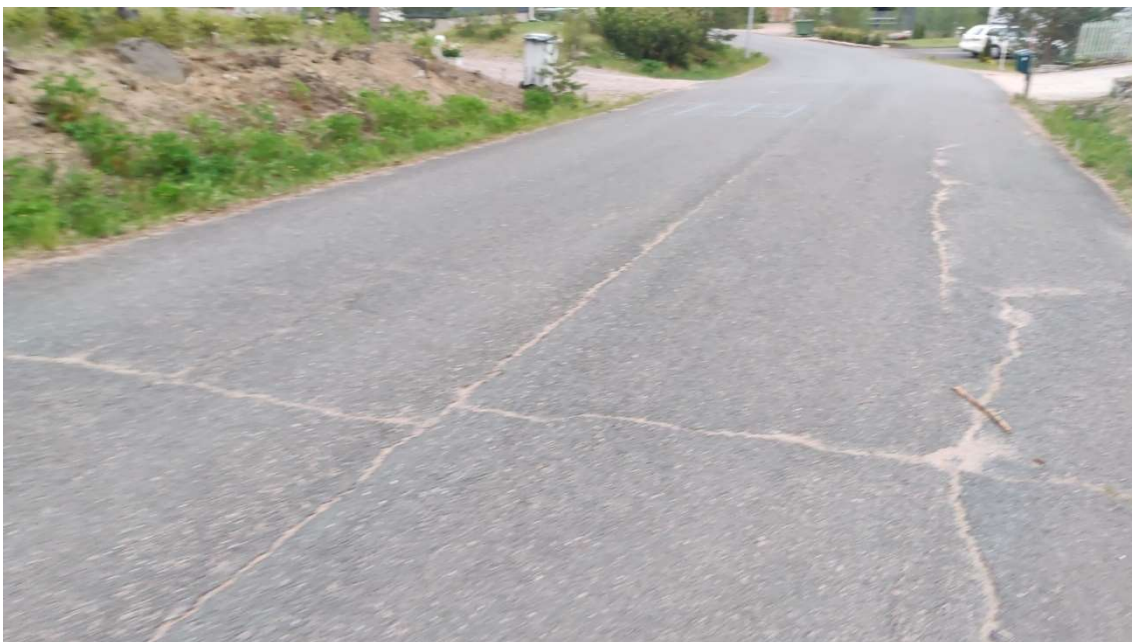
Kuva 50 Verkkohalkeama Kangasvuokontien päällysteessä

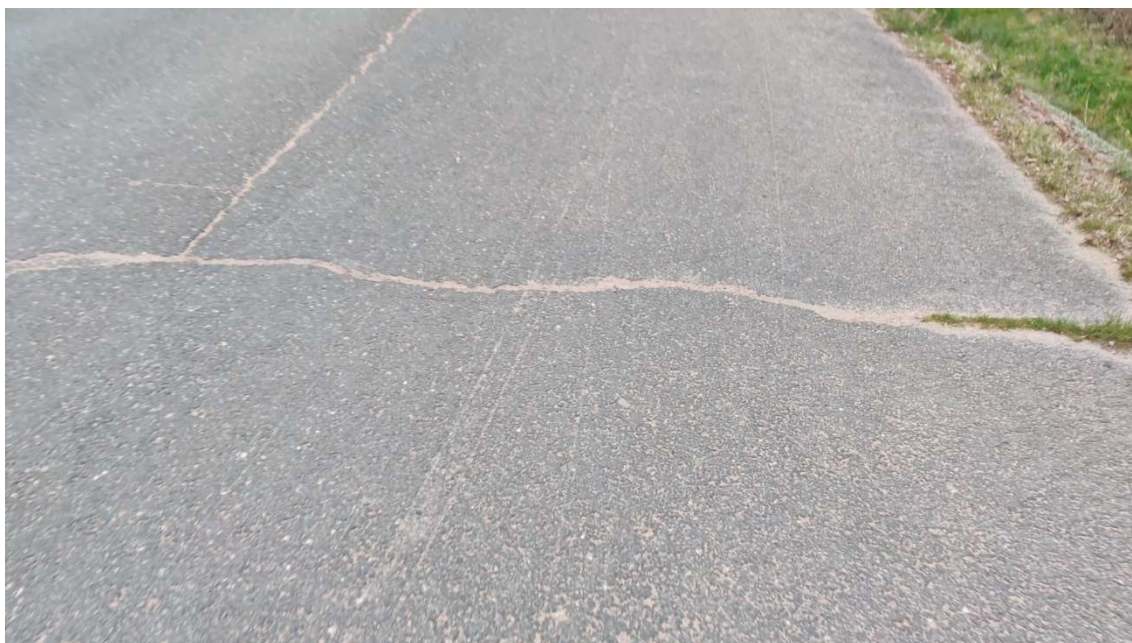
Kuva 51 Pitkittäis- ja poikittaishalkeama Kangasvuokontien päällysteessä

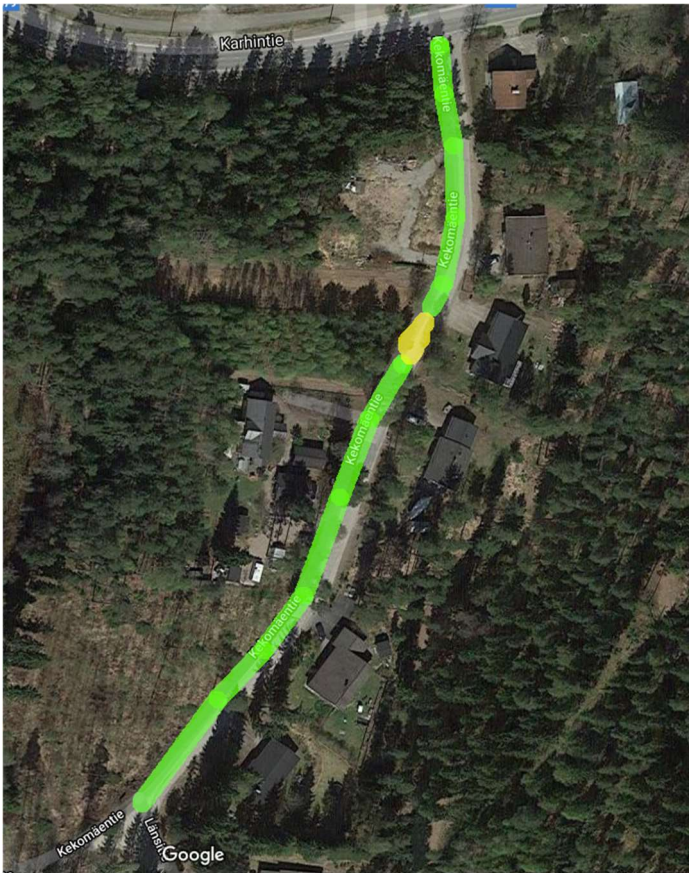
Kuva 53 Kekomäentie

Kekomäentien päällystetty osuus kuuluu yhtä pahemmin vaurioitunutta kohtaa lukuun ottamatta lievästi vaurioituneiden katujen kategoriaan.

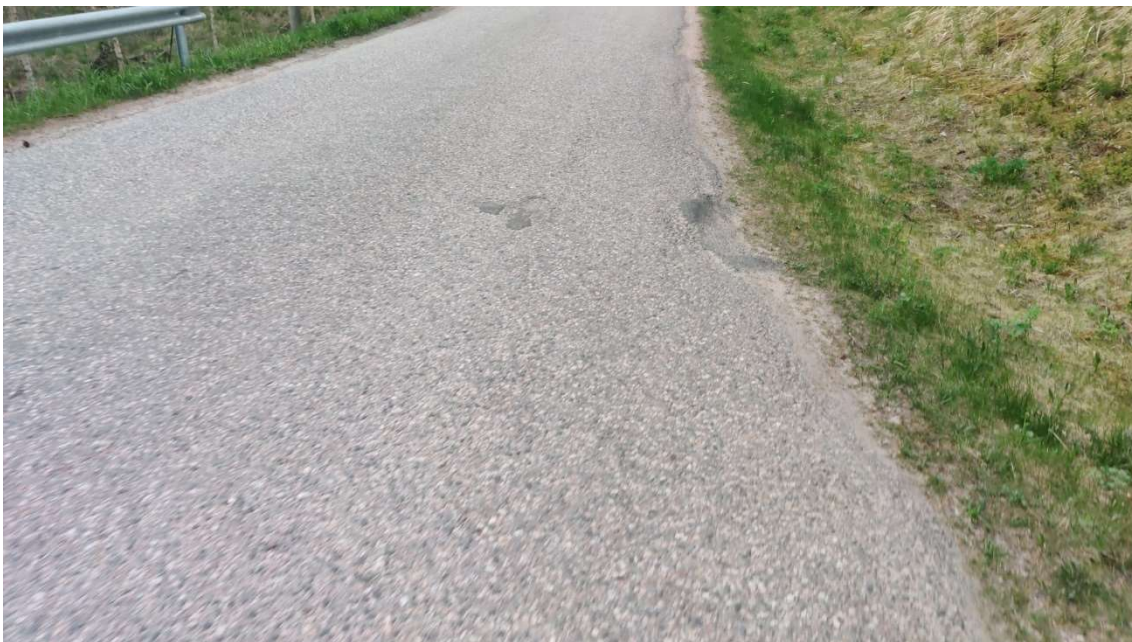
Kuva 54 Pieni painauma Kekomäentien päällysteen reunassa

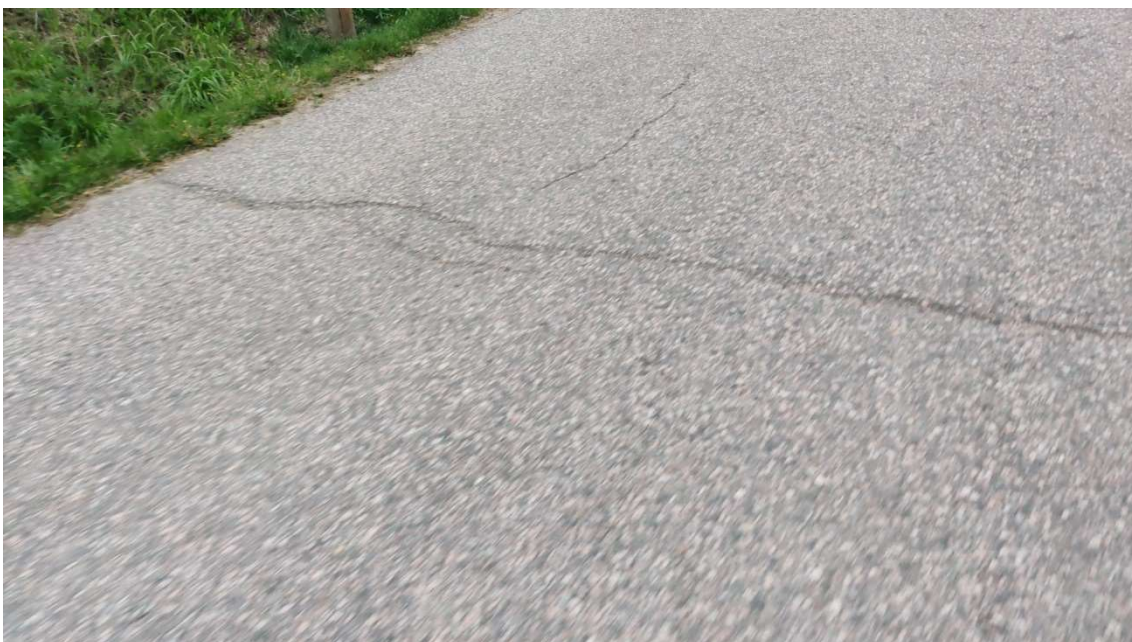
Kuva 55 Pieni poikittaishalkeama Kekomäentien päällysteessä

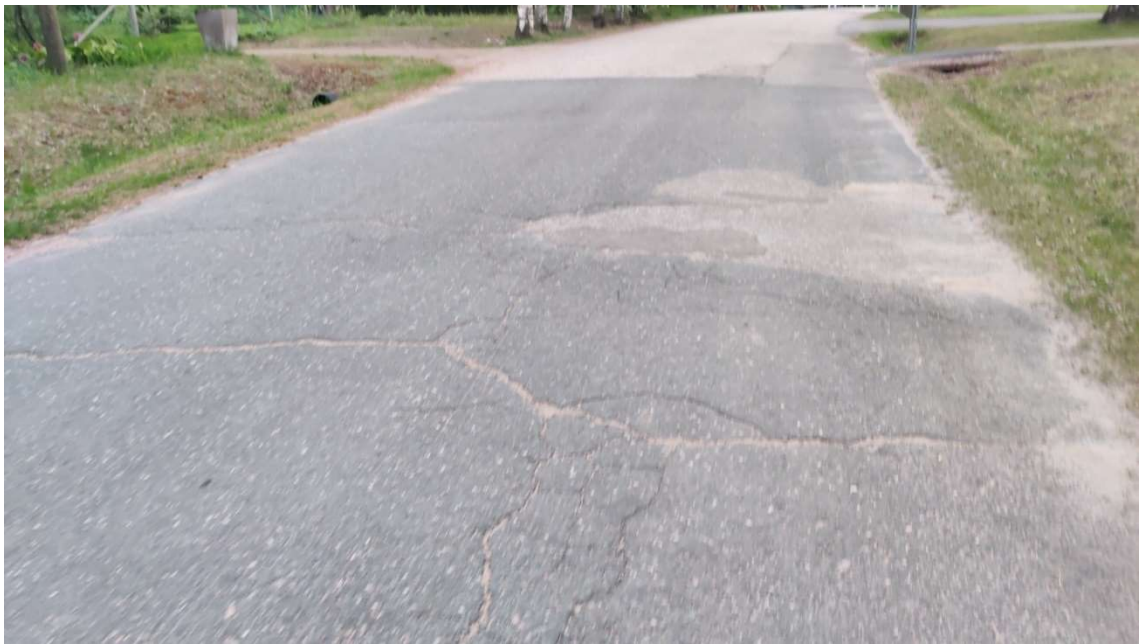
Kuva 56 Halkeamia ja painauma Kekomäentien pahemmin vaurioituneella osuudella

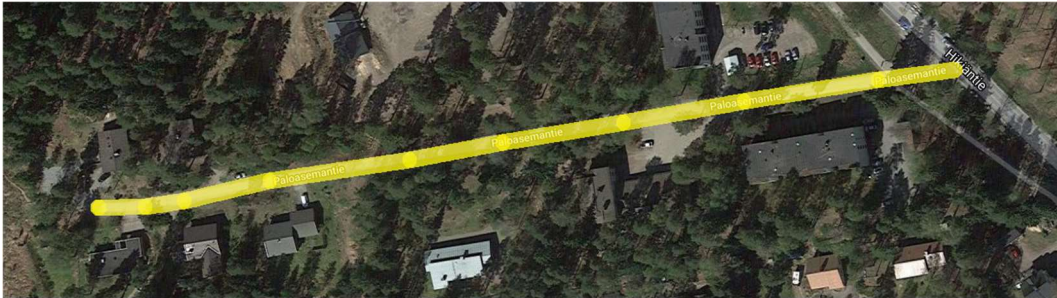
Kuva 58 Paloasemantie

Paloasemantie kuuluu kohtalaisesti vaurioituneiden katujen kategoriaan. Kadun päällysteeseen on muodostunut useita halkeamia ja painaumia, jotka aiheuttavat kohtalaista haittaa kadun käyttömukavuudelle. Osa näistä vaurioista on koitettu paikata jo ennestään, mutta nyt kadun kunto on sellainen, että se tulee mahdollisuuksien mukaan sisällyttää vuoden 2022 asfaltointiohjelmaan.

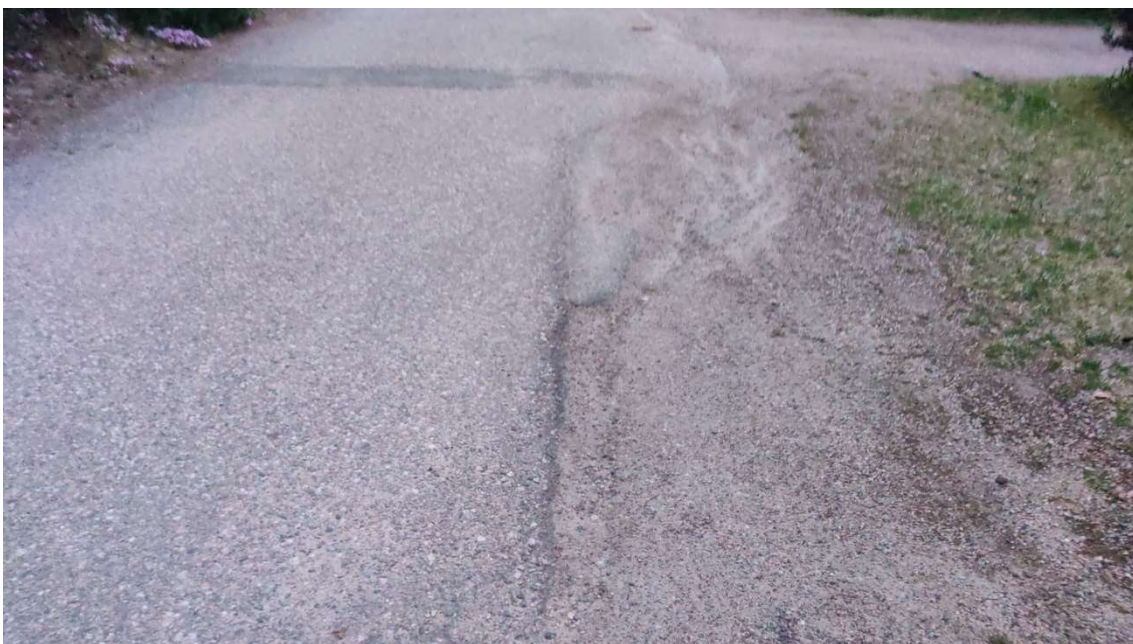
Kuva 59 Leveä pitkittäshalkeama Paloasemantien päällysteessä

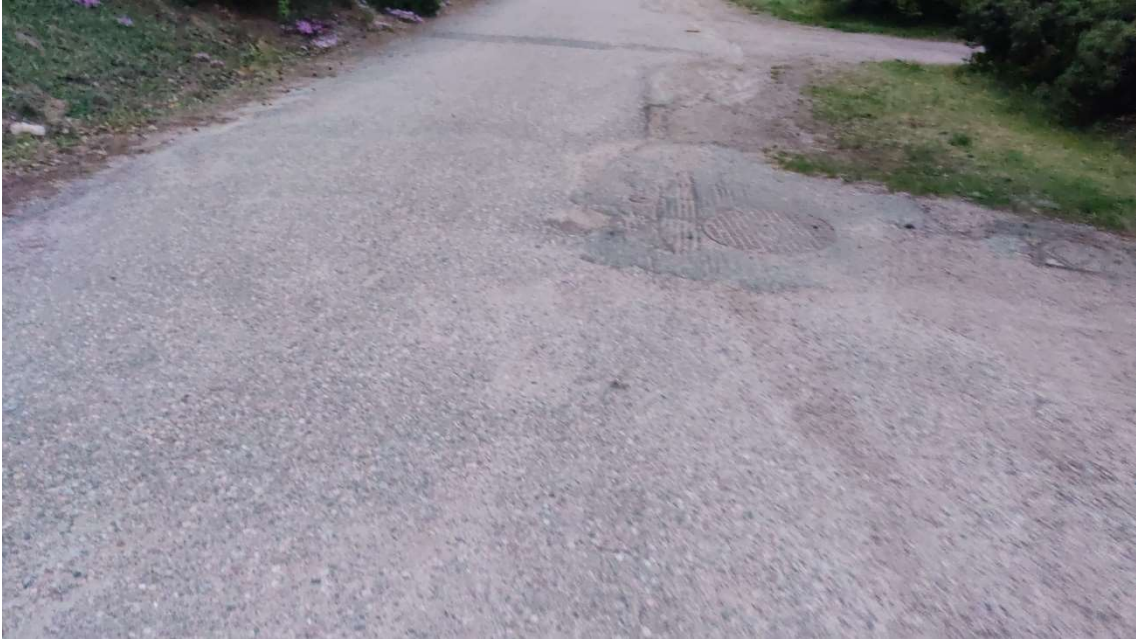
Kuva 61 Painauma ja halkeamia Paloasemantiellä

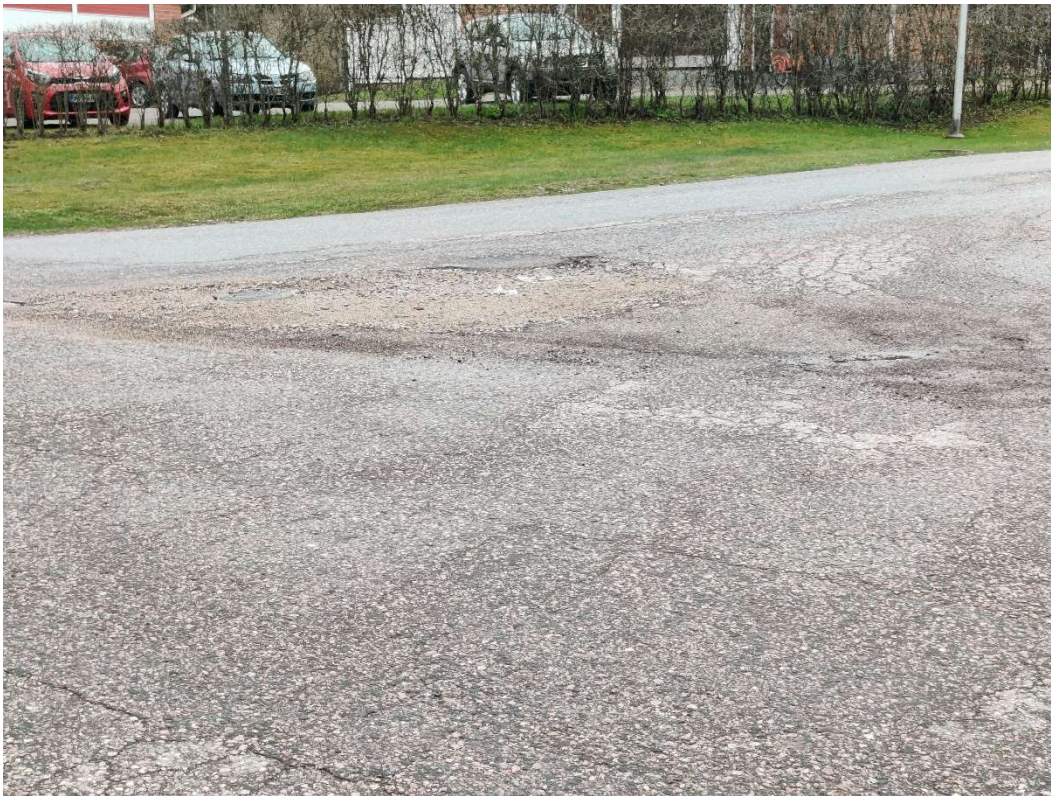
Kuva 62 Reikä Vangonojantien päällysteessä

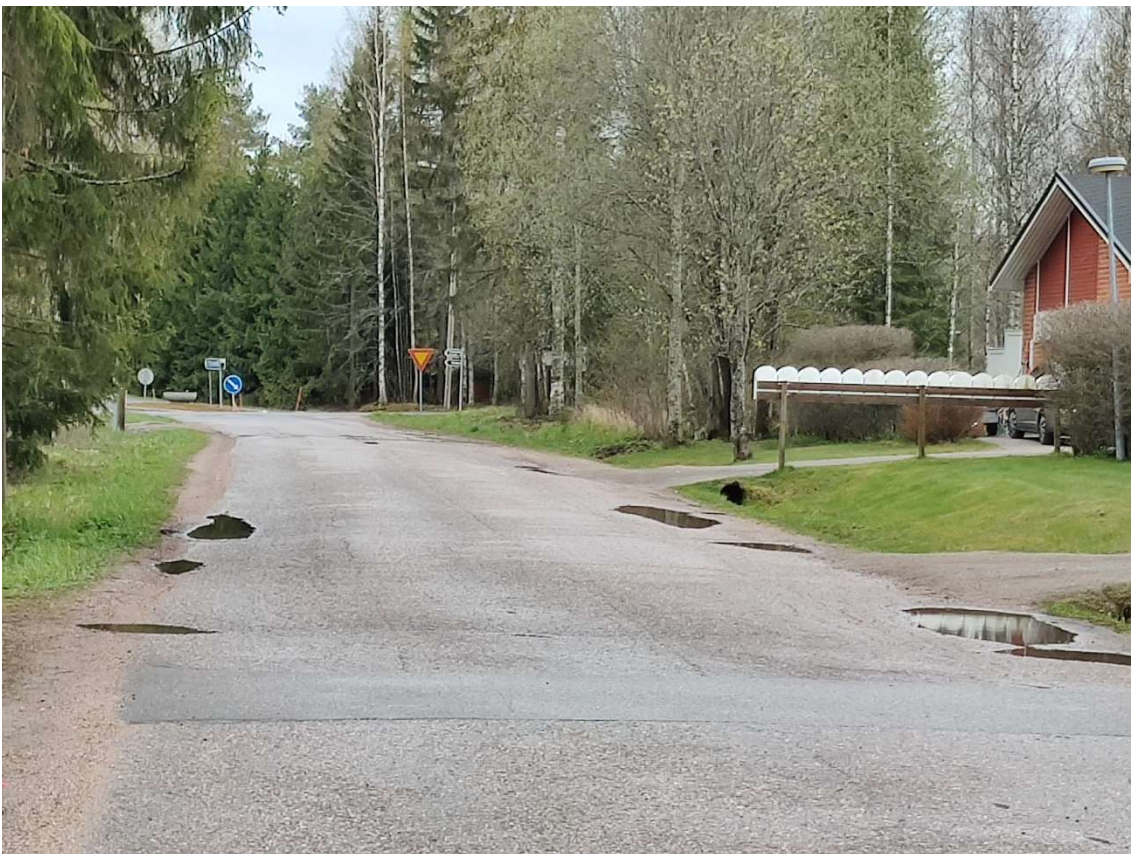
Kuva 63 Vangonojantien epätasaisuuksiin kertynyt vettä kevyen vesisateen jäljiltä

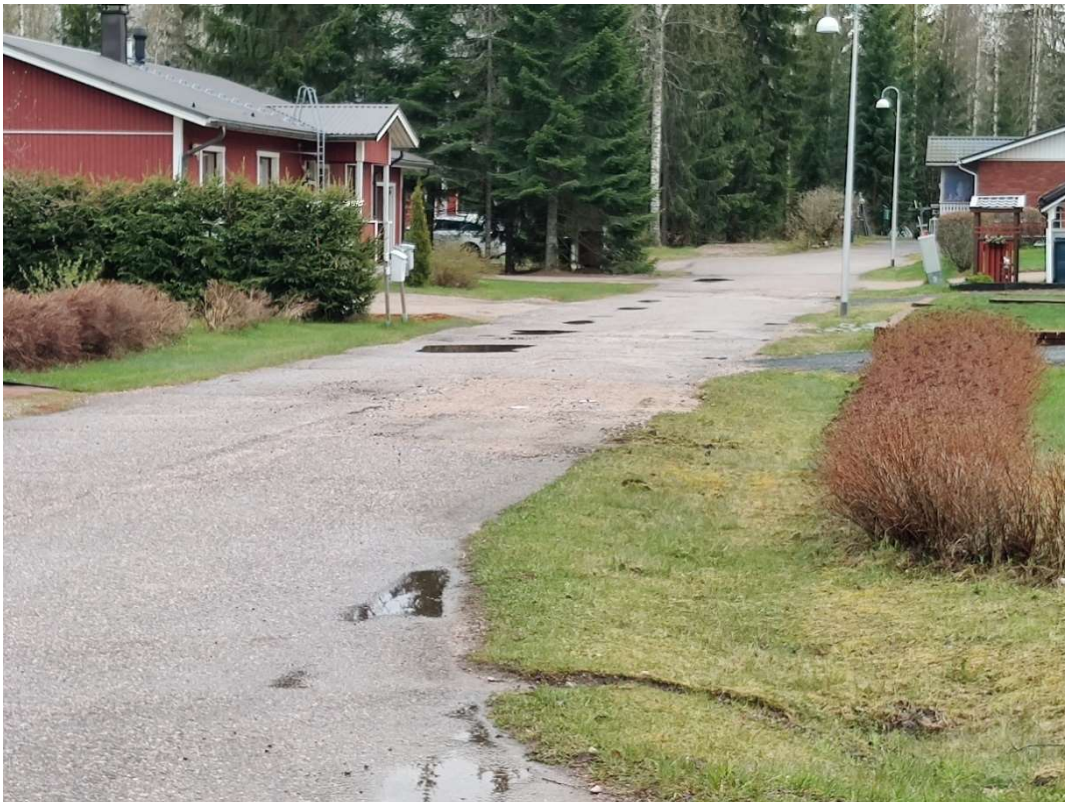
Kuva 64 Reikä ja painaumia Perunakuopantien päällysteessä.

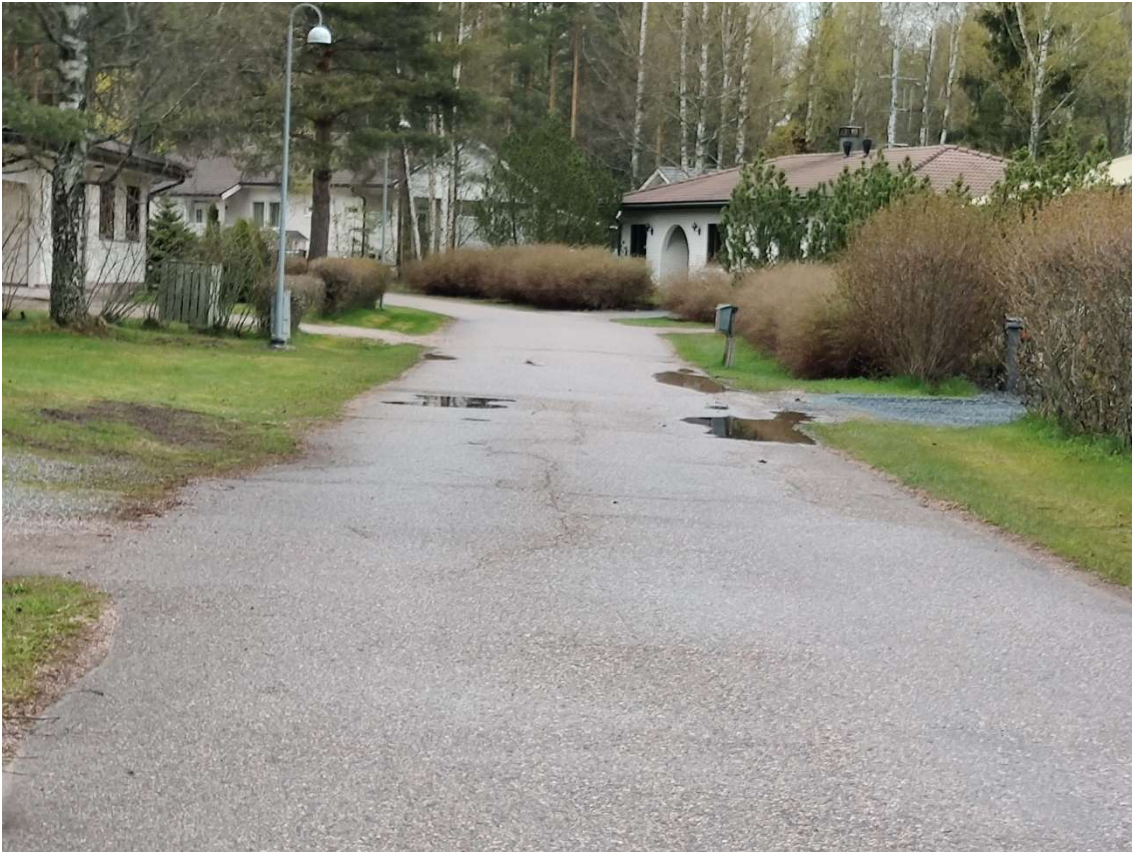
Kuva 65 Perunakuopantien epätasaisuuksiin kertynyt vettä sateen jäljiltä

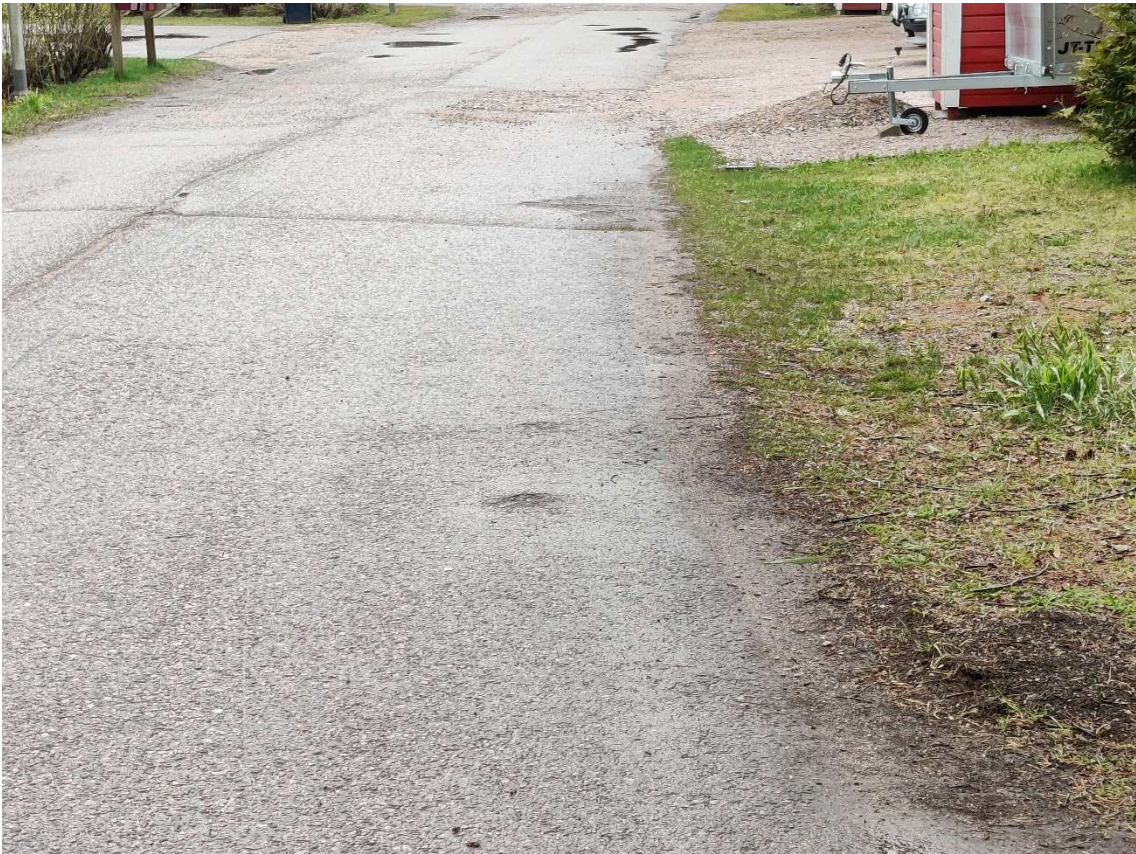
Kuva 66 Vaurioita Itutien päällysteessä

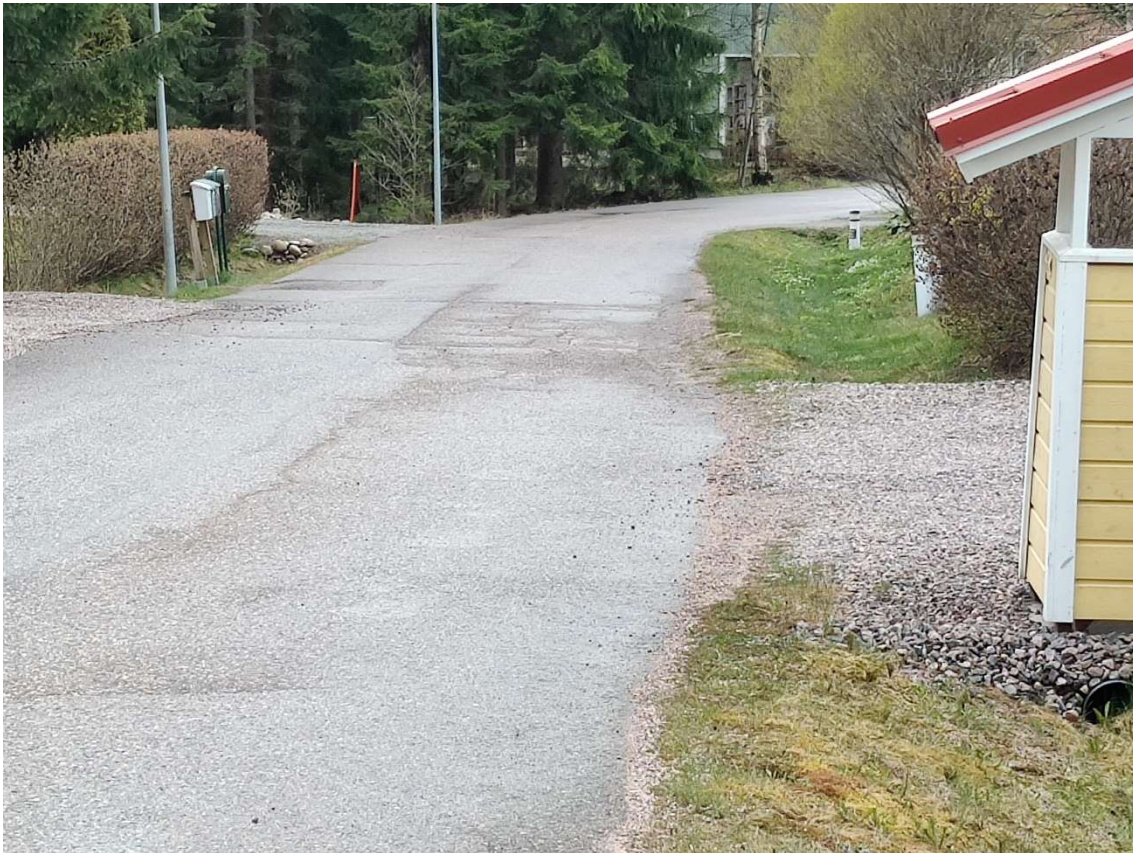
Kuva 67 Vaurioita Sahratien päällysteessä
