1980-luvun omakotitalon kunto- tarkastus ja toimenpidesuunni- telman laatiminen

Atte Väisänen

OPINNÄYTETYÖ
Syyskuu 2020

Kuntotarkastus 21.3.2020 Justeerinkatu 3, Mikkeli

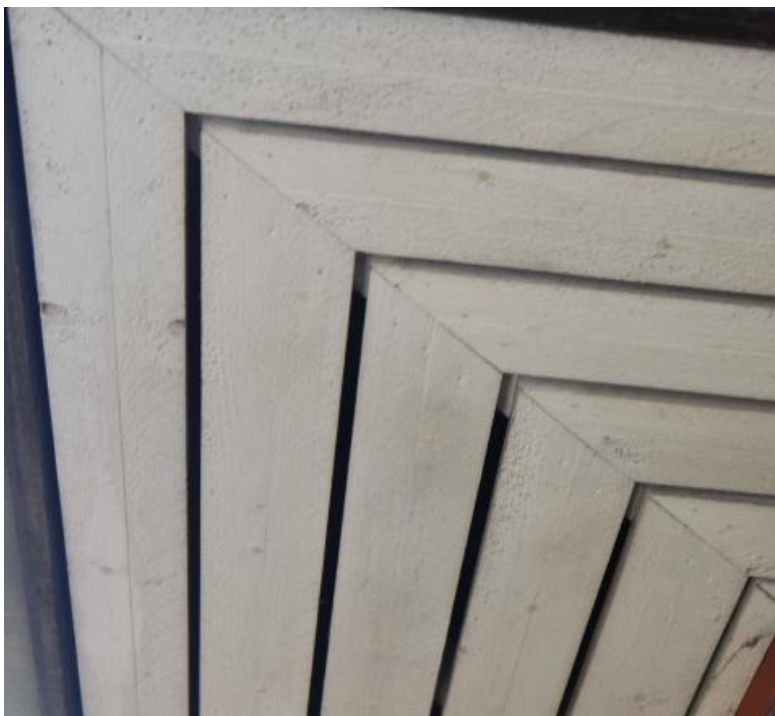
Kuva 15. Uudenveroinen räystääsaluslaudointus.

olisivat voineet olla merkki sisältä päin tulevaa kosteudesta. Räystääsaluslaudointus oli uudenveroinen kuten kuvassa 15 näkyy. Tarkastuksessa lautaverhous oli kaikkialta ehjä ja hyväkuntoinen, mutta hieman auringon polttama. Puuosien huoltomaalauksella saataisiin pidennettyä puuosien käyttöikää vuosilla ja se olisi ajankohtaista.

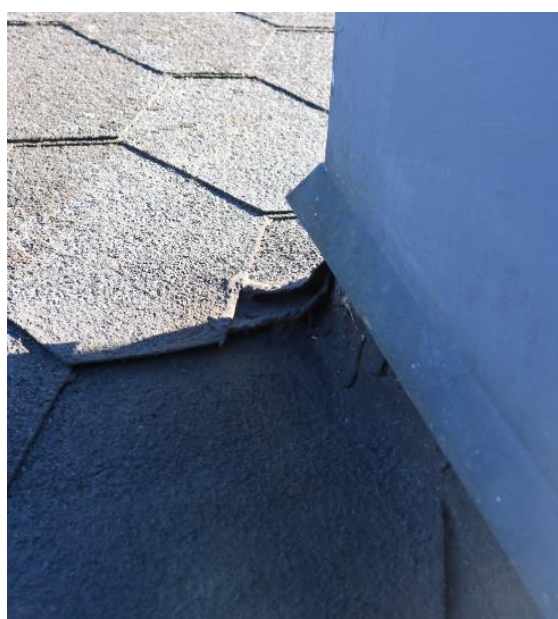
Kuva 18. Savupiipunjuuri.

Kuvassa 18. on savupiipun juuressa repsottava huopa. Suositellaan huovan uudelleen tiivistämistä piipunjuuresta ja viemärin tuuletusputken hatun lisäämistä veden ja lumen pääsyn estämiseksi. Lisäksi huoltojen ja puhdistuksen yhteydessä vesikourussa ilmenneen vuotokohdan tiivistäminen asianmukaisella massalla, sekä piipun juuren pellitysten ja vesikaton putkiläpivientiaumojen tiiveyden säännöllinen tarkkailu.

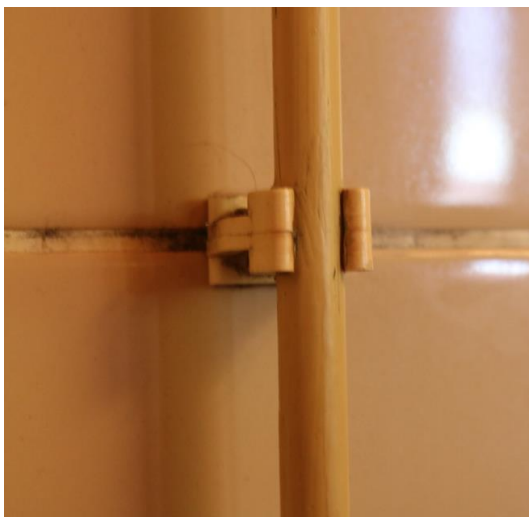
Kuva 19. Kopolaatan vuotokohta.

Tarkastuksessa suihkun seinällä ilmeni ``kopolaatta``. Kuvassa 19. laatan koptumisen syynä on ollut todennäköisesti vesiputken kiinnikkeestä päässyt kosteus laatan alle. Seinissä havaittiin saumojen halkeilua, kovettuneita silikoni-saumoja ja myös muutamia haljenneita laattoja. Haljenneet laatat olivat kuitenkin vielä tiukasti kiinni rakenteessa. Kuvassa 20. haljennut laatta.

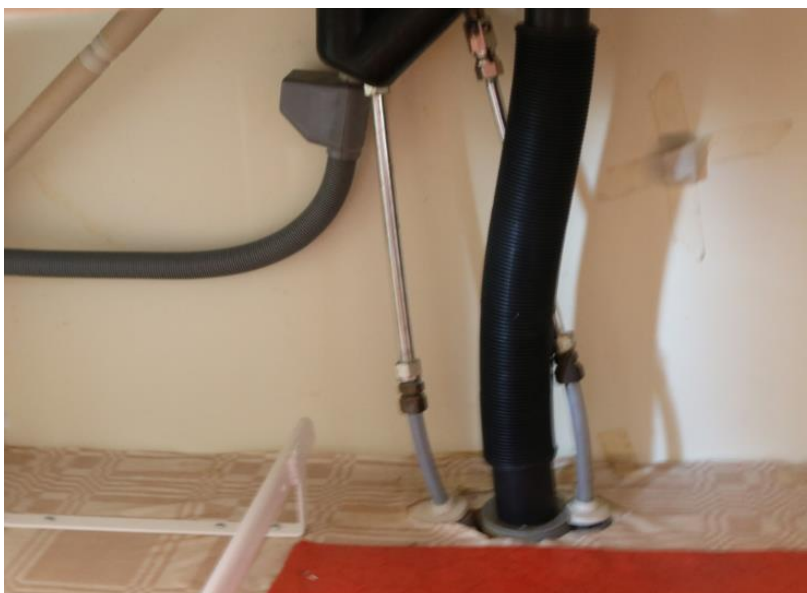
Kuva 21. Allaskaapin putkiasennukset.

Keittiö on lähes alkuperäisessä kunnossa. Tilaan on lisätty jälkiasennuksena astianpesukone, jossa oli asianmukaisesti laitettu valumakaukalo. Kaapistojen ovet ovat hyväkuntoiset, mutta muutamissa ovien alareunoissa havaittiin pieniä kosteuden aiheuttamia turpoamisia. Vauriot sijaitsivat astiankuivauskaapin ja liesituulettimen viereisissä ovissa, joka selittää kosteuden. Kuvassa 21. allaskaapissa ei havaittu merkkejä kosteusvaurioista ja putkiasennukset olivat asianmukaisesti tehty. Pöytätaason ja välitilan laatoituksen välistä puuttui silikoni. Jääkaapin alta puuttui suojakaukalo.

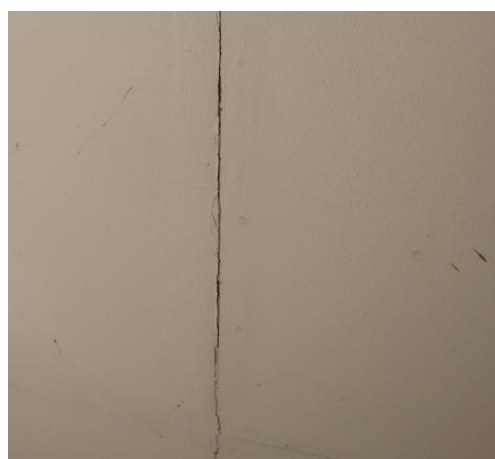
Kuva 23. Seinän halkeama.

altaalla, mutta lattiakaivo puuttuu. Autotalli ja tekninen tila on eristetty toisistaan palo-ovella ja seinän pintarakenne on kivilevyä. Teknisessä tilassa sijaitsee lämminvesivaraaja ja sähkökeskus. Tilassa oli myös lattiakaivo, johon kondenssivedet olivat johdettuna. Kuvassa 22. teknisen tilan ja autotallin erottava palo-ovi ja kuvassa 23. autotallin seinässä oleva halkeama.

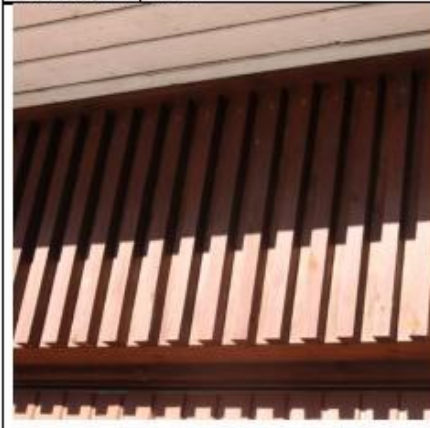
11. Hieman auringon haalistama puuverhous.

8. Ulkoseinät, julkisivut ja terassit	
Havainnot	<ul style="list-style-type: none"> - Ulkoseinä rakenteena puuranka rakenteinen. - poltettu tiili 285x85x60 - tuuletusväli 15 mm - tuulensuojalevy 50 mm - lämmöneriste/ mineraalivilla 125 mm ja kantavapystyrakenne K 600 - höyrynsulku - rakennuslevy - Julkisivumateriaalina tiili ja lautaverhous. - Todettiin tiiliverhouksen olevan todella hyvässä kunnossa ja rakenteen tuulettuva. Tuulettavuus todettiin alimman tiilirivin tuuletusrakojen kautta. - Lautaverhous kaikkialta ehjä ja hyväkuntoinen, mutta hieman auringon polttama. - Räystääsaluslaudoitus uudenveroinen. - Terassi uusittu 2019.
Toimenpidesuositus	- Suositellaan puuosien huoltomaalausta.

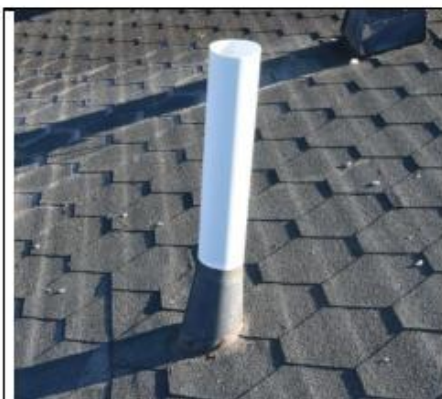
22. Viemärin tuuletusputken hattu puuttuu.

10. Vesikatto ja varusteet	
Havainnot	<ul style="list-style-type: none"> - Katemateriaalina palahuopakate - Katto ja sadevesikourut olivat erittäin puhtaat. Ei sammaloitumista katemateriaalissa. - Kulkutikkaat asianmukaiset. - Piippu on pellitetty ja sen päällä on sadehattu. - Viemärin tuuletusputkesta puuttui suojahattu. - Piipunjuuren yläreunassa huopa irronnut hieman. Ei kuitenkaan läpi asti olevaa reikää. - Katon sisätaitteen kohdalla rännien taitekohdassa pieni vuotokohta.
Toimenpidesuositus	<ul style="list-style-type: none"> - Viemärin tuuletusputken hatun lisääminen. - Suositellaan huovan uudelleen tiivistämistä piipunjuuresta veden ja lumen pääsyn estämiseksi. - Kourun vuoto kohdan tiivistäminen asianmukaisella massalla. - Piipun juuren pellitysten ja vesikaton putkiläpivientiaumojen tiiveyden säännöllinen tarkkailu.

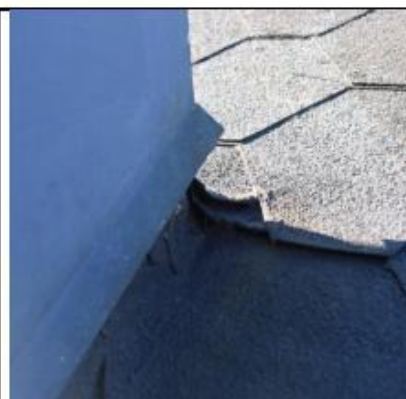
23. Piipunjuuressa huopa hieman on päässyt nousemaan.

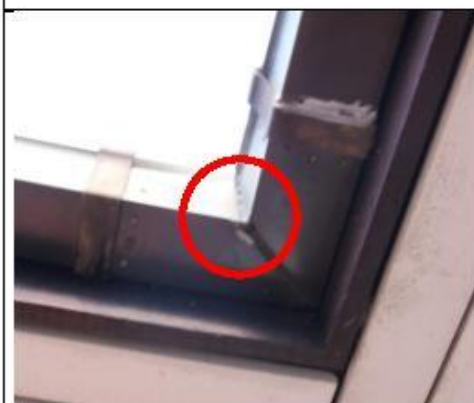
24. Vuotokohta kourun sisätaiteessa.

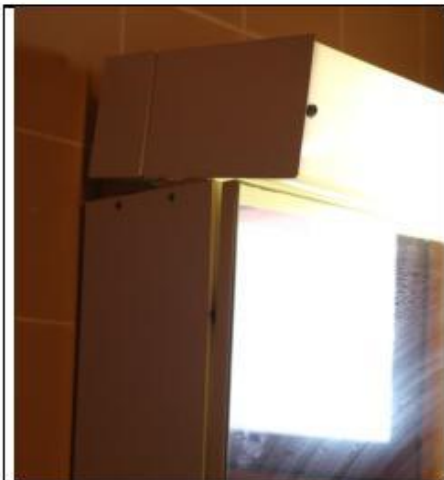
35. Rikkinäinen peilikaappi.

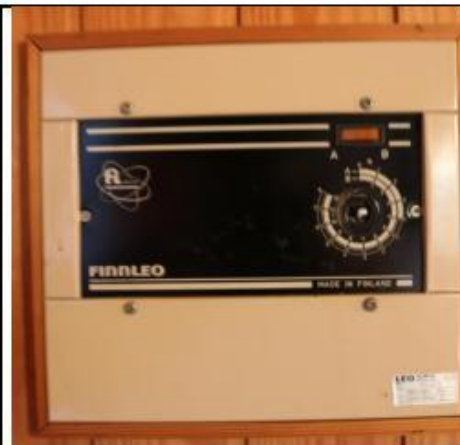
36. Rikkinäinen kiukaan säätökytkin.

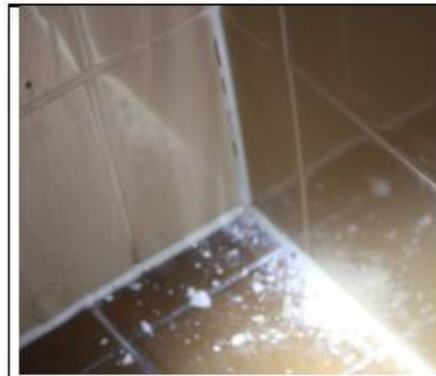
39. Lattialle rapistunutta sauma-ainetta.

13. WC	
Havainnot	<ul style="list-style-type: none"> - Lattiat ja seinät ovat laatoitettu - Katto on puupaneelia. - Tilassa ei ole lattiakaivoa, eikä käsisuihkua. - Tilassa on poistoilmaventtiili. - Viemärin tarkastusluukku sijaitsee vaatehuoneen puolella. - Laattasaumat ovat rapistuneet paikoin. - Vessan ja eteisen välisen seinän saumoista on noussut useissa kohdissa kalkkia pintaan lähes vaahtoavalla tavalla.
Toimenpidesuositus	<p>Tilan peruskorjausta suositellaan/varautuminen. Samalla mm. rakenteiden kunto tarkastetaan ja tilan lattiaan asennetaan vedeneristys, joka nostetaan tilan seinille. Mikäli tilaa ei peruskorjata lähiaikoina, suositellaan lattiaa ja seinien rajojen sekä lattiaa läpivientien lisätiivistyksiä.</p>

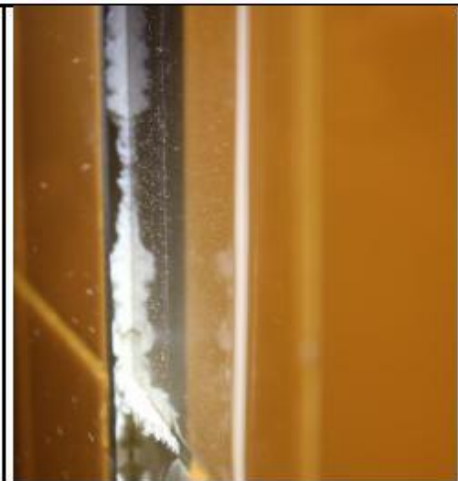
40. Peilikaapin ja seinän väliin syntynyttä vaahtomaista kalkkeutumaa.
