E.ONin kiinteistömuuntamoiden rakennus- ja lvi-tekniisen toteutuksen selvitys Kajaanissa

Insinööriyö
Kajaanin ammattikorkeakoulu
Tekniikan ja liikenteen ala
Rakennustekniikan koulutusohjelma
Kevät 2012

Insinööriyön toinen osa on selvitysraportti 31 kiinteistömuuntamosta. Raportissa keskitytään selvittämään kiinteistömuuntamoiden rakenteita, paloturvallisuutta ja ilmanvaihdon riittävyyttä teoriaosuudessa esitetyn tiedon valossa.

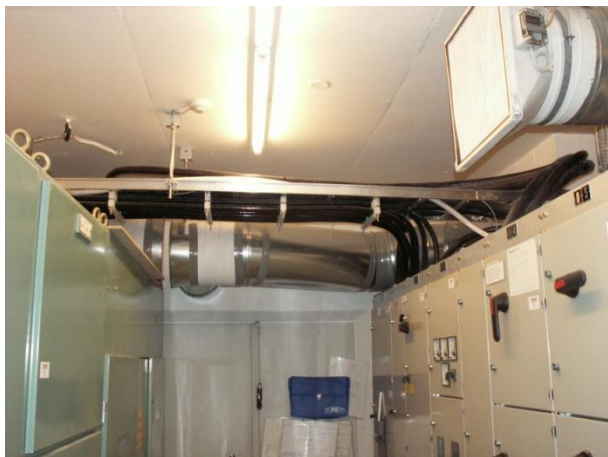
Kuva 3. Kuvassa takana ylimääräinen iv-kanava

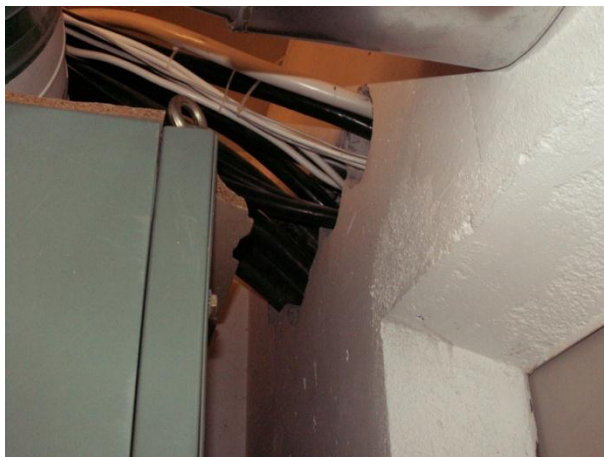
Muuntamotilassa on paloilmoinin, josta hälytys välittyy kiinteistönvalvontaan. Muuntamotilassa on useita läpivientejä, joista puuttuvat palokatkot (kuva 5).

Kuva 5. Puutteellisia läpivientejä

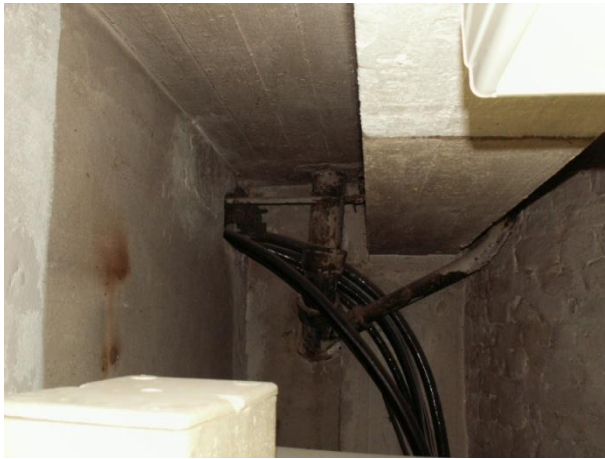
Kuva 7. Ylimääräisiä viemäriputkia

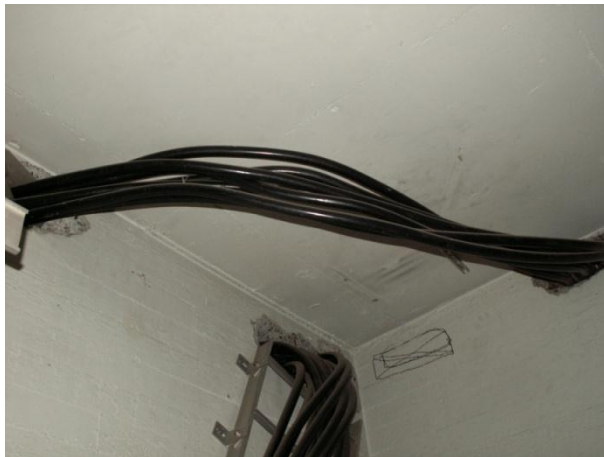
Tilan pintojen ja rakennusmateriaalien kunto on hyvä. Levylattia on kulunut. Muuntamotila on likainen ja pölyinen. Tilan valaistus on himmeä ja valaistuskypäkin sijaitsee oven vieressä. Seinällä menee tilan läpi sinne kuulumattomia kaapeleita (kuva 14).

Kuva 14. Tilan läpi meneviä kaapeleita

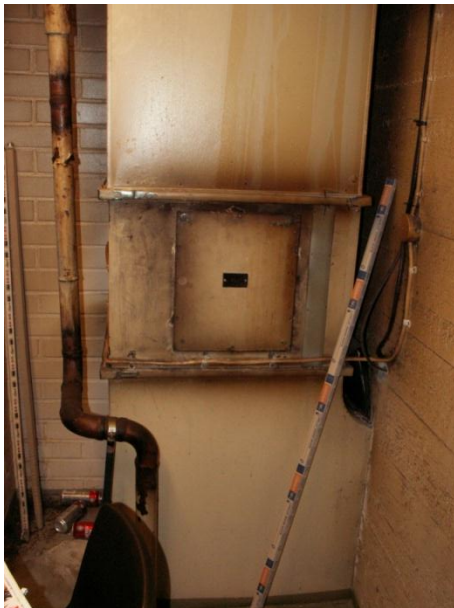
Tuloilmakanava kulkee viereisen tilan kautta (kuva 16) ja tulee ulos kiinteistön ulkoseinän alaosaan. Poistoilma-aukon ulostulo on tuloilma-aukon vieressä.

Kuva 16. Tuloilmakanava tulee viereisen tilan kautta

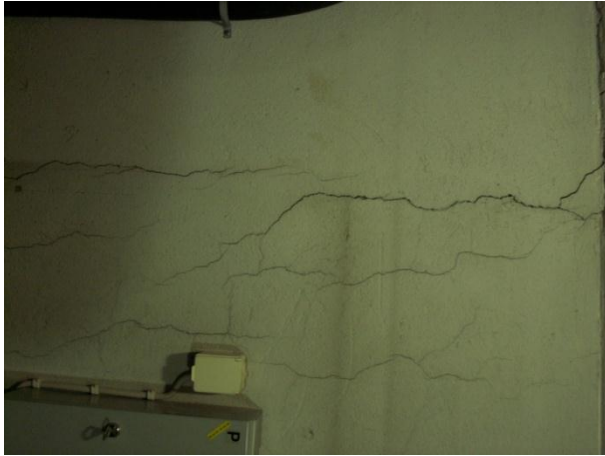
Kuva 17. Halkeillutta seinäpintaa

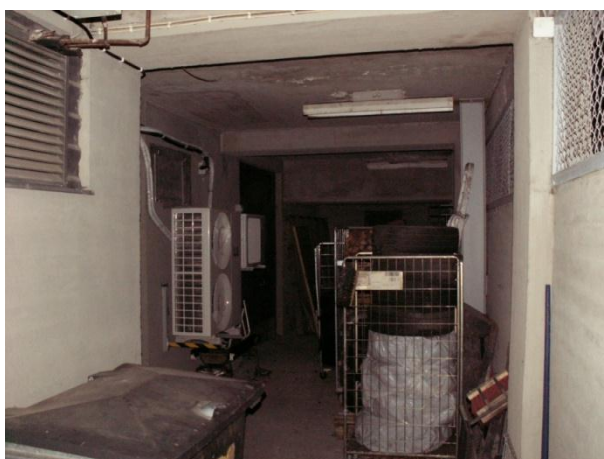
Tilan pintamateriaaleissa on havaittavissa halkeilua ja tila on pölyinen. Tilan valaistus on himmeä ja valaisinkytkin on oven vieressä. Tilassa kulkee sinne kuulumaton iv-kanava. Muuntamon kulku- ja kuljetusreitti on kiinteistön sivusta ja reitin varrella on hieman ylimääräistä tavaraa (kuva 26).

Kuva 26. Kulku- ja kuljetusreitti

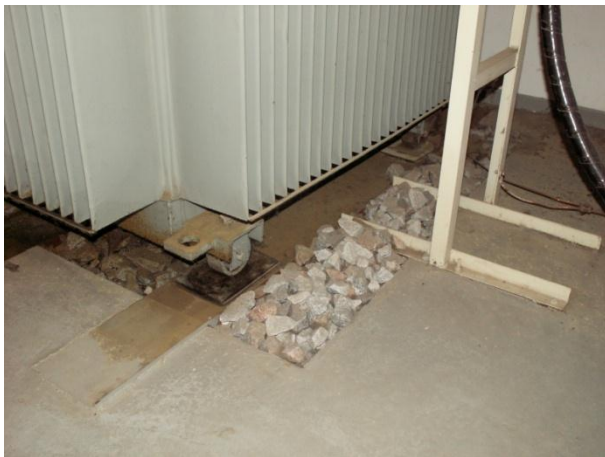
Muuntajan alla on öljysäiliö, jossa on kivet. Kiviä saattaa olla niin paljon, että mahdollinen öljyvuoto saattaa valua tilan lattialle (kuva 29). Muussa tapauksessa öljy ei voi vuotaa tilan ulkopuolelle.

Kuva 29. Öljysäiliön kivet.

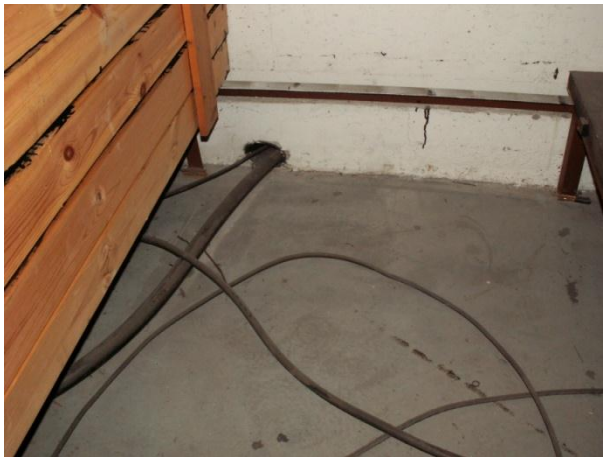
Muuntamossa ei ole muuntajan alla öljysäiliötä. Vahingon sattuessa öljy vuotaa korotetun lattian alle ja sieltä öljy pääsee pois tilasta kaapeliläpivientien kautta, koska läpiviennit ovat liian matalalla (kuva 31).

Kuva 31. Muuntamon läpivienti.

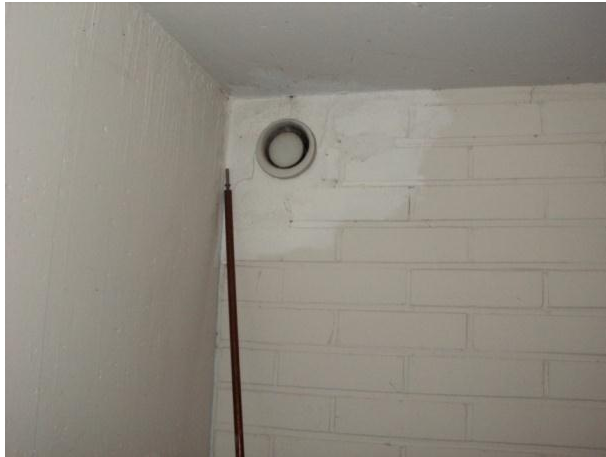
Muuntamotilan ilmanvaihto on muuntamotilan pohjakuvan perusteella painovoimainen, mutta tilassa on poistoilmaventtiili seinällä jota pohjakuvassa ei näy (kuva 32). Isännöitsijän mukaan poistoilmaventtiili on ollut tilassa tilan rakentamistilasta asti ja että se on yhteydessä kiinteistön yhteiseen ilmanvaihtoon.

Kuva 32. Poistoilma-aukko talon yhteiseen ilmanvaihtoon

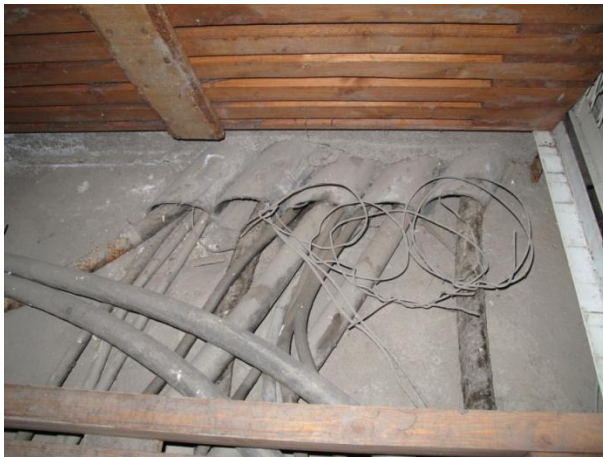
Muuntajan alla ei ole öljysäiliötä ja mahdollisen vuodon sattuessa öljy vuotaa korotetun lattian alle ja sitä kautta maaperään, koska maahan lähtevien kaapeleiden lähtökorkeus on liian matala (kuva 47).

Kuva 47. Kaapeliläpiviennit korotetun lattian alla

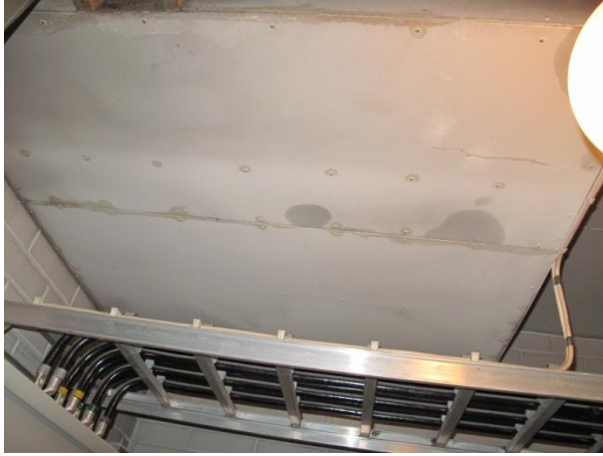
Muuntamotilan pinnat ovat hyväkuntoiset. Materiaalit ovat myös hyväkuntoiset, pois lukien muuntamotilan poikki menevä ylimääräinen ilmanvaihtokanava (kuva 48), jossa on näkyvissä kosteusvaurioita ja osa kanavasta on irti (kuva 49). Muuntamotila on likainen ja pölyinen. Muuntamotilassa on myös huono valaistus. Valaistuskytin sijaitsee oven vieressä.

Kuva 48. Muuntamotilassa oleva ylimääräinen iv-kanava

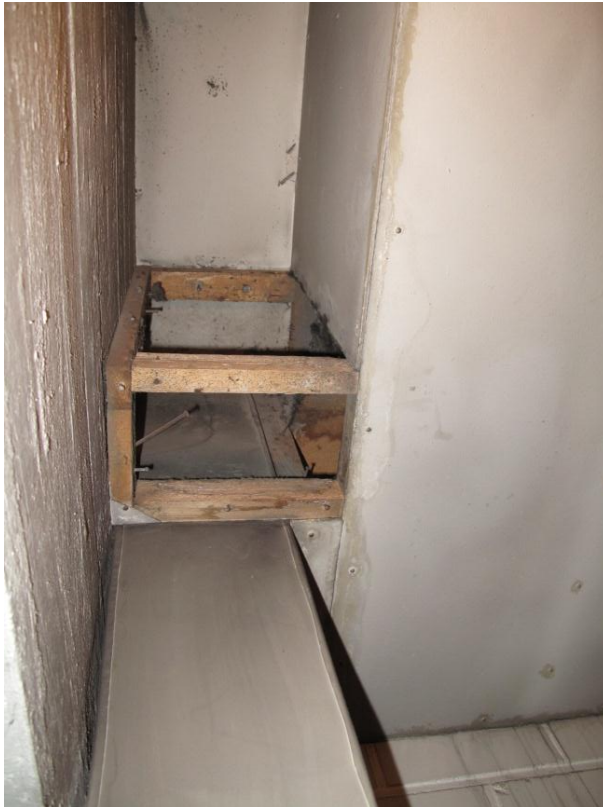
Kuva 49. Osa ylimääräisestä iv-kanavasta puuttuu

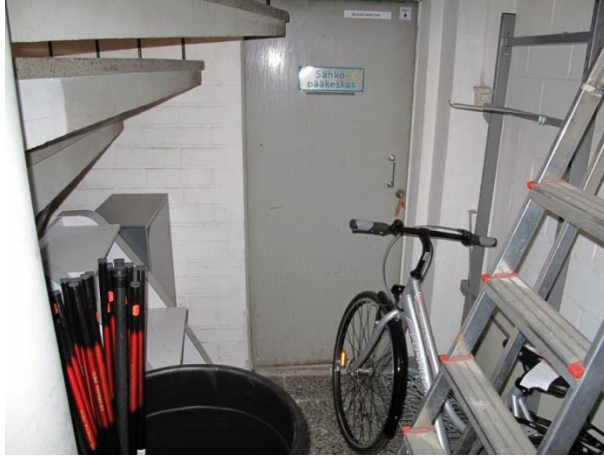
Kulkureitti muuntamoon on liikerakennuksen kauppatilojen läpi ja sähköpääkeskuksen ovesta. Muuntamon oma ovi on lukittu ja sitä kautta verkkoyhtiöllä ei ole pääsyä tilaan. Kulkureitin varrella etenkin sähköpääkeskuksen edessä on liikaa tavaraa (kuva 50).

Kuva 50. Ovi on tukittu tavaroilla

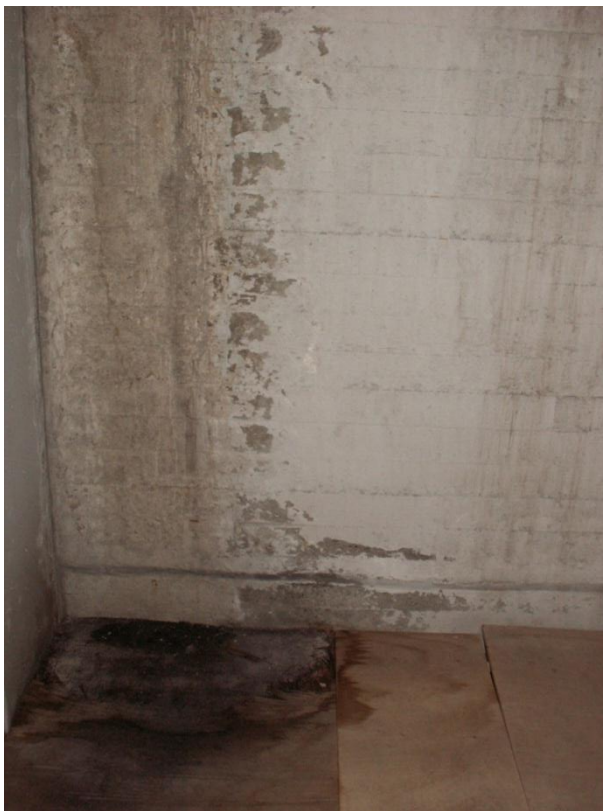
Tilan rakennus- ja pintamateriaalien kunto on hyvä, mutta betoniseinän pinta on rapistunut ja jossain vaiheessa tilaan on päässyt vuotamaan vettä (kuva 53), mutta tilanne on ilmeisesti nykyään hallinnassa.

Kuva 53. Seinän vaurioita

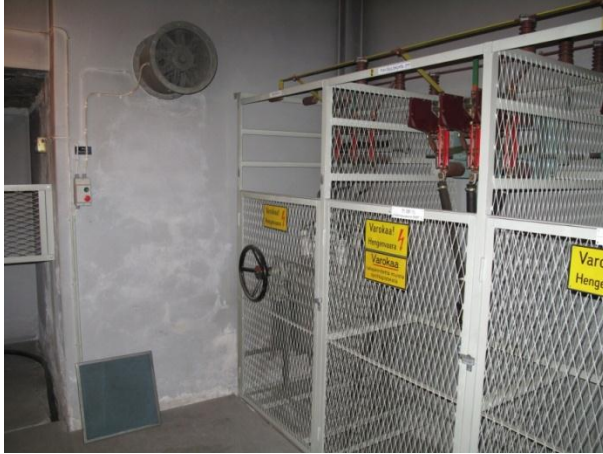
Tilan seinien pintojen kunto on huono. Seinillä on näkyvissä paljon kosteusvaurioista syntyneitä jälkiä (kuva 54).

Kuva 54. seinän kosteusvaurioita

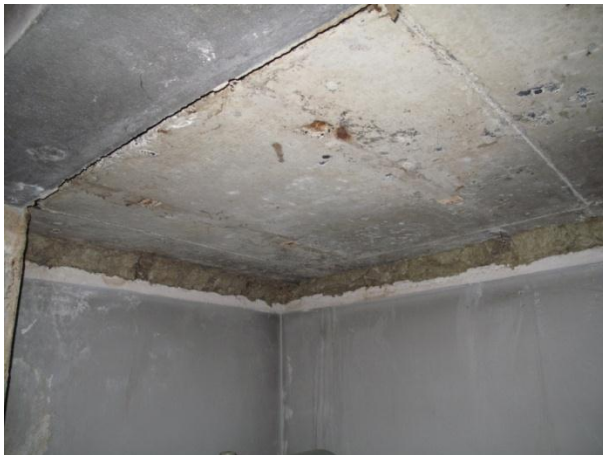
Muuntajan yläpuolella olevassa katossa on ollut aikaisemmin levyrakenne ja villaeristys, mutta se on jouduttu purkamaan kosteusvaurioiden vuoksi (kuva 55). Muuntajan yläpuolisen rakenteen päällä on parkkipaikkoja ja ilmeisesti muuntamotilassa oleva lämmin ilma sulattaa parkkipaikalla olevaa lunta ja sulanut vesi pääsee vuotamaan tilaan.

Kuva 55. Muuntajan yläpuolinen rakenne

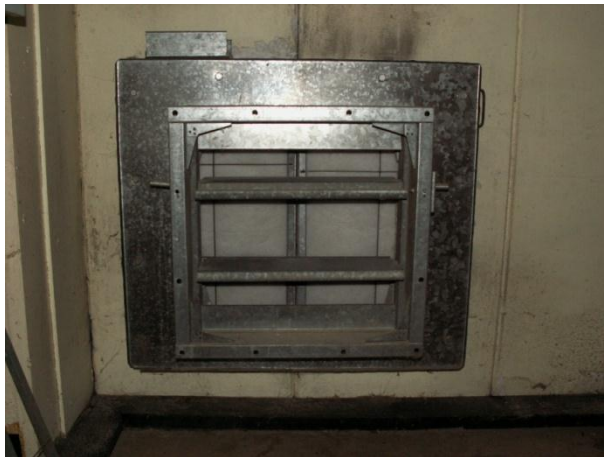
Muuntamolla ja vierisellä sähköpääkeskuksella on yhteinen ilmanvaihto. Ilma tulee muuntamotilaan ulkoseinän alaosasta (kuva 73) ja ilma kulkee muuntamotilasta väliseinän avoimen yläosan kautta viereiseen sähköpääkeskukseen, josta se poistetaan katolla olevan huippuimurin kautta (kuva 74). Muuntamotilalla pitäisi olla oma erillinen ilmanvaihto.

Kuva 73. Muuntamotilassa oleva tuloilma-aukko

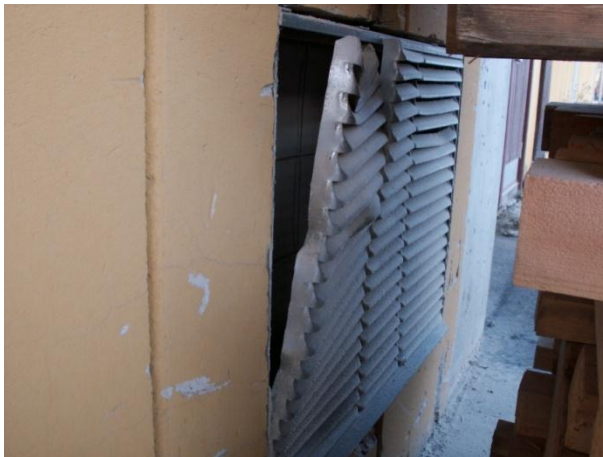
Ilmanvaihtoaukoissa on suodattimet, mutta tuloilma-aukon kahden suodattimen välissä on rako, josta ilma pääsee suodattumatta sisään. Tuloilma-aukon ritilä on taipunut ja irtonainen (kuva 75).

Kuva 75. Tuloilma-aukon ritilä

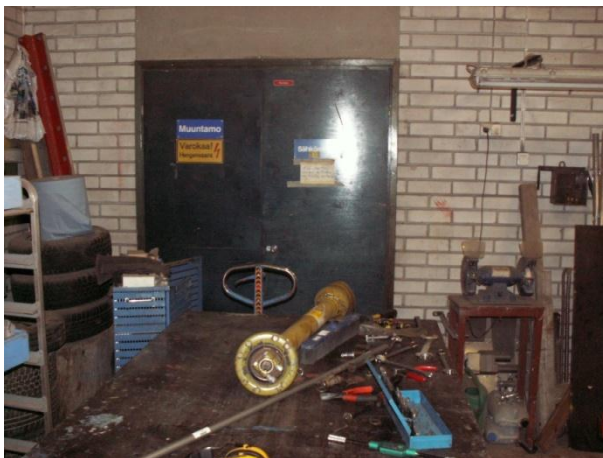
Rakennusmateriaalien ja pintojen kunto on hyvä. Tuloilmapuhaltimen lähellä on havaittavissa kosteusvaurioita (kuva 81). Tilan likaisuusaste on alhainen. Tilan valaistus on riittävä ja valaistuskytkin sijaitsee oven vieressä. Tilan seinällä kulkee sinne kuulumattomia kaapeleita. Muuten tilassa ei ole ylimääräisiä putkia, kanavia tai tavaroita. Muuntamon kulku- ja kuljetusreitti on työpajan kautta. Reitillä on paljon tavaraa (kuva 80).

Kuva 80. Muuntamon edessä on paljon tavaraa

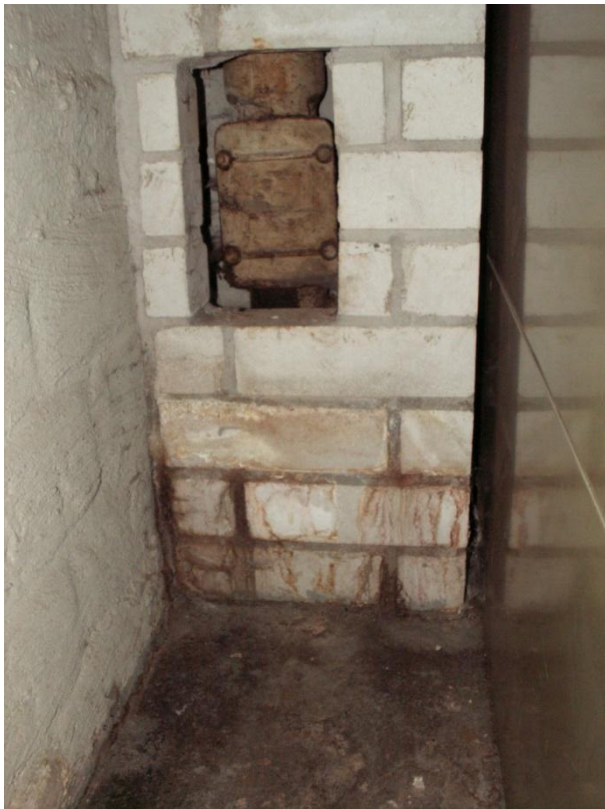
Kuva 86. Avonainen nousukuilu

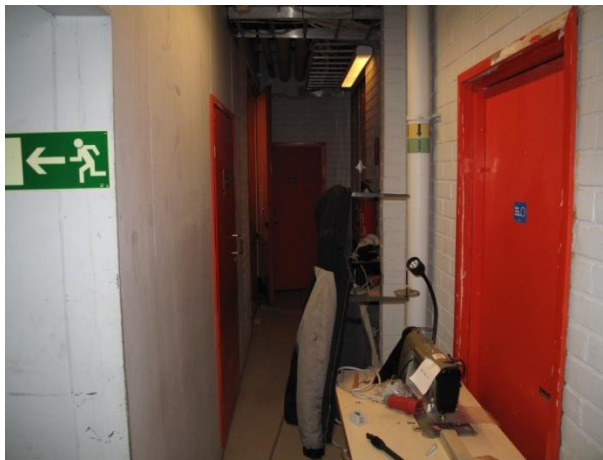
Kuva 87. Kulkureitin varrella ylimääräistä tavaraa

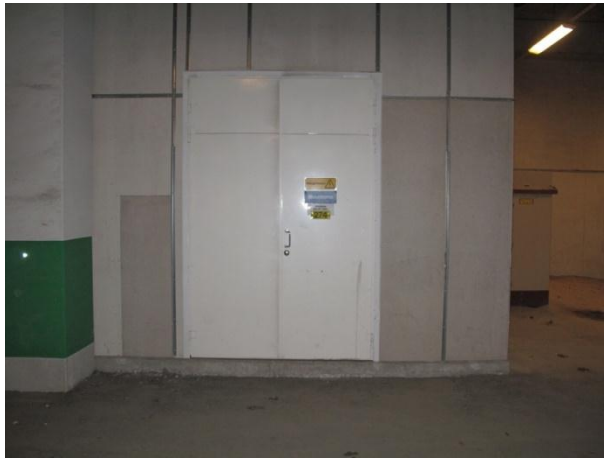
Muuntamon levyseinissä (kuva 101) on näkyvissä vaurioita, mahdollisesti auton tönnäisystä tai vastaavasta. Levyseinän takana on suoraan muuntamokojeistoa. Levyseinä on sen verran heikko rakenne, että on olemassa mahdollisuus, että autolla voi törmätä suoraan sisälle muuntamoon. Levyseinä ei ole kestävä rakenne myöskään jos tarkastellaan rakenteiden valokaaripaineen kestävyyttä.
