1980-LUVUN PIENTALOJEN RISKIRAKENTEET JA NIIDEN HAVAITSEMINEN KUNTOARVION YHTEYDESSÄ

Koskinen, Jenna
Satakunnan ammattikorkeakoulu
Rakennustekniikan koulutusohjelma
Kesäkuu 2012
Ohjaaja: Hillman, Peter
Sivumäärä: 39
Liitteitä: 1

Kohde:	Asunto Oy Räikänrinne	
Lähiosoite:	Laksinrinne 3/5	
Postinumero ja –toimipaikka:	29200 Harjavalta	
Rakennustyyppi:	Rivitalo (2kpl)	
Huoneistoja:	Talo A	4 kpl
	Talo B	3kpl
Tilavuus:	Talo A	1203 m ³
	Talo B	1243 m ³
Huoneistoala:	Talo A	263 m ²
	Talo B	265 m ²
Kerrosluku:	1	
Rakennusvuosi:	Talo A	1988
	Talo B	1989

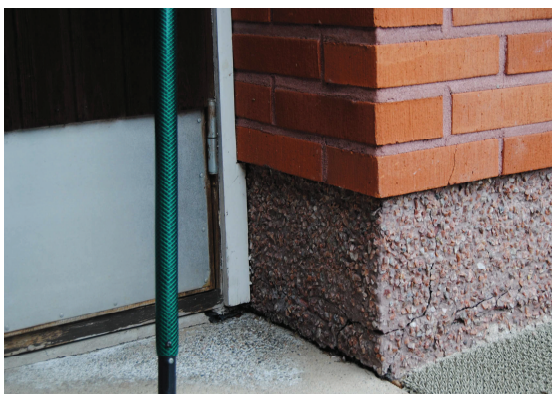
- Varasto- ja autotalliosuuksien sokkeleissa paikoin pahojakin kosteuden aiheuttamia vaurioita, halkeilua ja rapautumista, sekä kalkkihärmää
- Kosteutta oli havaittavissa myös autotalli ja varastotilojen sisäpuolisissa rakenteissa

Kosteutta rakennuksen sokkeleissa

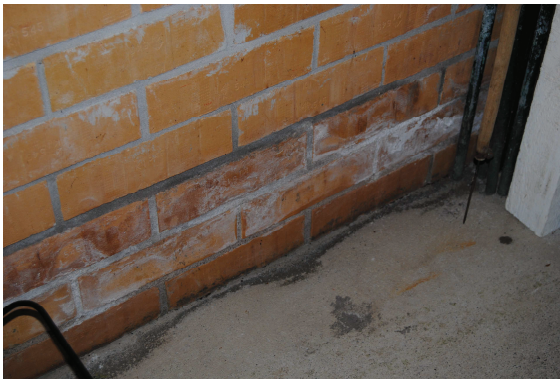
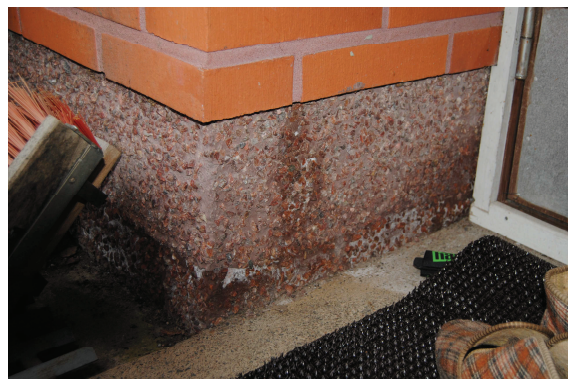
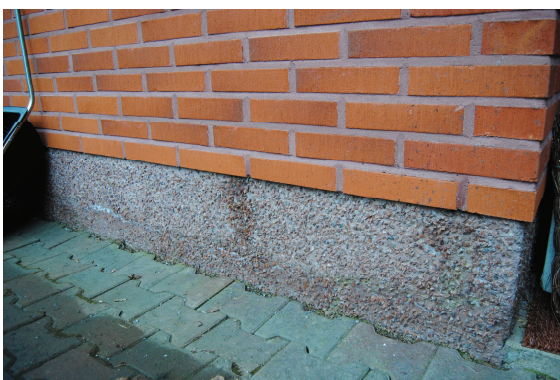
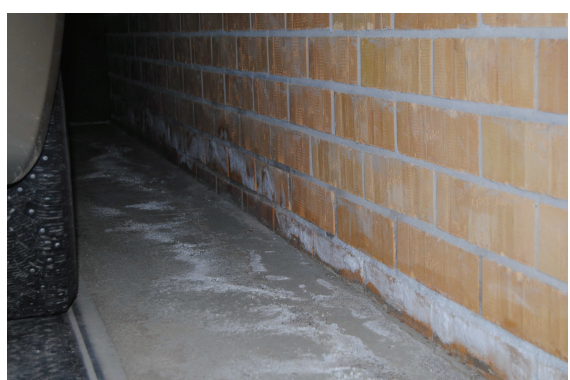
Asuintilojen sisätilojen tarkastuksissa rakennuksen alimmaisissa rakenteissa ei havaittu vaurioita tai kosteuden aiheuttamia jälkiä, jotka olisivat aiheutuneet maaperästä kapilaarisesti imeytyneestä kosteudesta. Alueilla joissa maanpinnan vähimmäiskaltevuuksen suositus ei täyttynyt oli sokkelin juuressa havaittavissa merkkejä kosteudesta. Autotalli- ja varastotilojen alimmaisissa rakenteissa havaittiin tarkastuksessa kosteutta, sekä sisä-, että ulkopuolella rakennusta. Kosteuden syyn selvittämiseksi suositellaan tarkempia tutkimuksia.

Kosteutta autotalleissa ja varastoissa

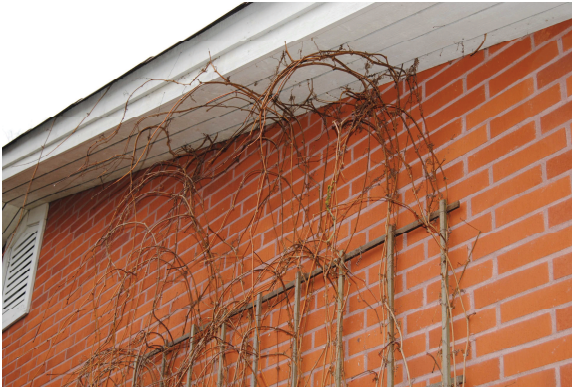
Köynnöskasvi tunkeutuu räystäsrakenteisiin

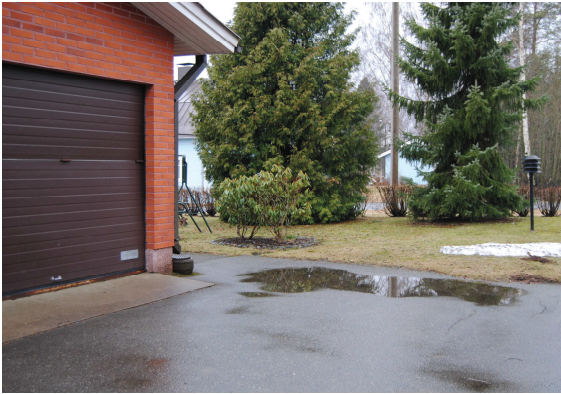
Talo B:n pihan asfaltointi on alkuperäinen ja parissa kohtaa maa on painunut sen verran, että vesi niissä kohtaa lammikoituu. Merkkejä voimakkaasta routimisesta ei kuitenkaan havaittu. Asfalttipäällysteiden ja betonikivilaatoitusten kunto ei vaadi välittömiä korjaustoimenpiteitä, mutta mikäli maanpinnan kalistuksia tullaan korjaamaan olisi hyvä laatoitukset vaihtaa samalla.

Talo B, pihassa vesi lammikoituu

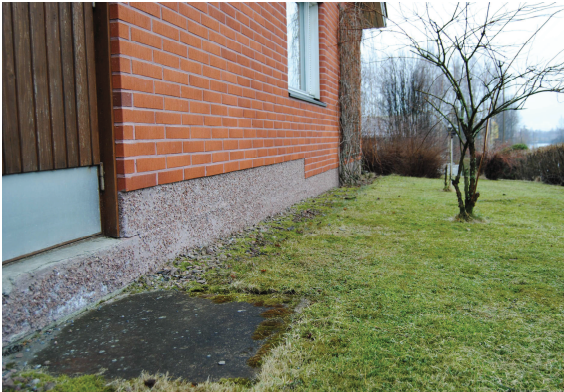
Rakennusten sokkelit on toteutettu ajalle tyypillisesti ns. valesokkelina, suoraan perustusten päälle muurattuna kevytsoraharkkoseinänä. Sokkeli on pinnoitettu rouhekipinnoitteella maanpinnan yläpuoliselta osalta. Tarkastuksen yhteydessä oli sokkelissa paikoin havaittavissa kosteuden aiheuttamaa kalkkihärmää ja pinnoitteen rapautumista ja halkeilua.

Kalkkihärmää sokkelissa

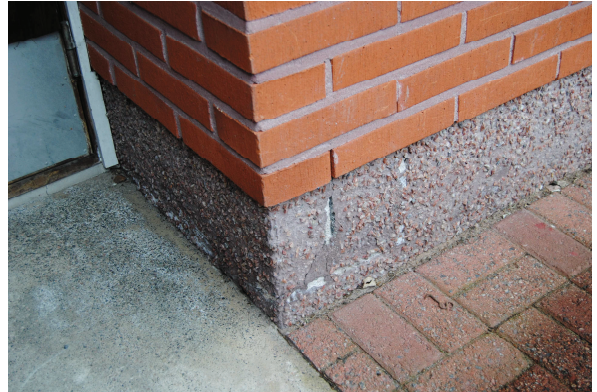
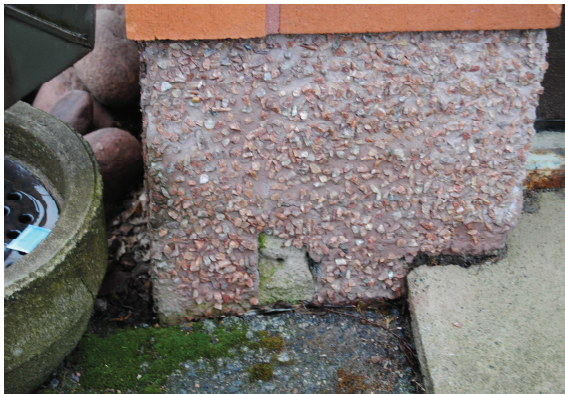
Sokkelin pinnoitteen halkeamia

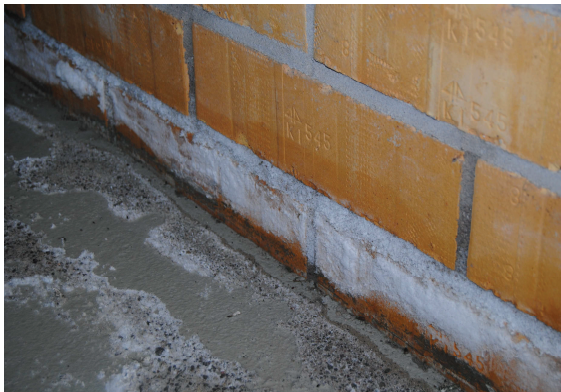
Tarkastuksen yhteydessä laatussa ei havaittu halkeamia. Lattian ja seinän rajapinnassa oli paikoin havaittavissa kosteutta ja sen aiheuttamaa kalkkihärmää. Rakenteiden kastumiseen johtavat syyt tulisi tutkia tarkemmin.

Kosteutta seinän ja lattian rajassa

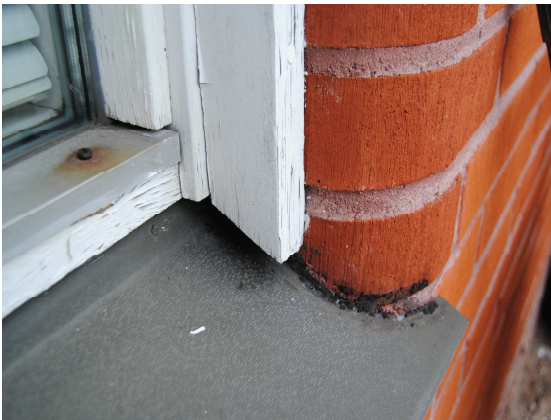
Ikkunoiden vesipellin tiivistys hapertunut

Edellisestä ikkunoiden ulkopuolisesta huoltomaalauksesta on kulunut aikaa kymmenen vuotta. Suositellaan ikkunoiden huoltomaalausta mahdollisimman pian. Huoltomaalauksen yhteydessä olisi hyvä korjata myös ikkunoiden alaosan muoto ja alumiinilistan kallistus niin, että vesi valuu pois päin ikkunasta. Nyt vesi jää alumiinilistan päälle ja imeytyy ruosteisten ruuvien rei'istä alakarmiin. Vesipeltien hapertuneet tiivistykset tulisi myös korjata.

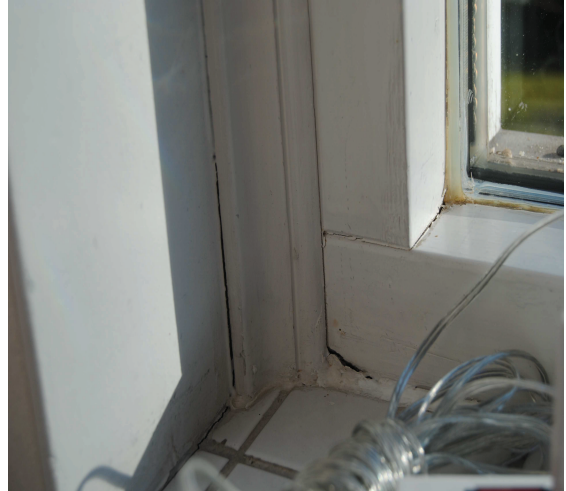
Rakoja ja halkeamia ikkunan ja ympäröivien rakenteiden liittymissä

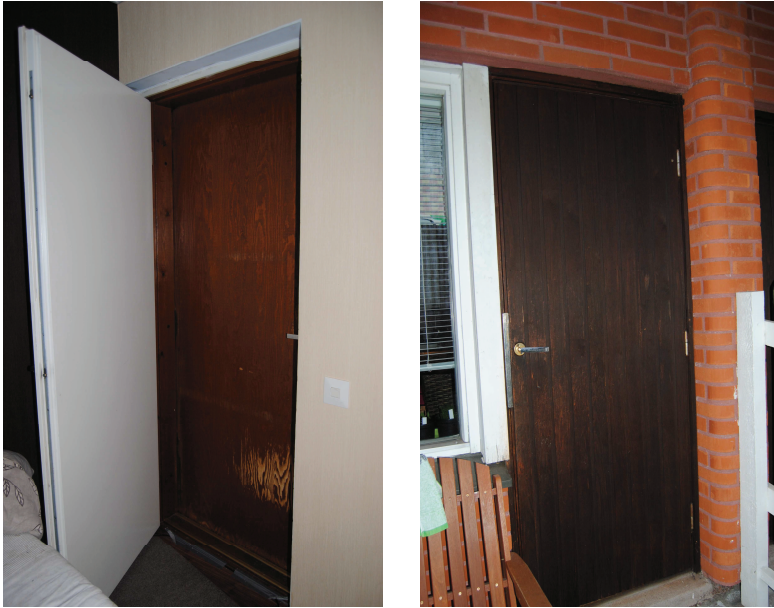
Takapihan ovet ovat kaksilehtisiä. Ulompi ovi on puurakenteinen pystypaneloitu. Ulomman oven ulkopinta on ilmansuunnasta johtuen kovan rasituksen alaisena. Sisempien ovien tiivisteet ovat pääosin alkuperäisiä ja tulisi kunnostaa.

Takapihojen ovet ovat alkuperäisiä 2-lehtisiä ovia

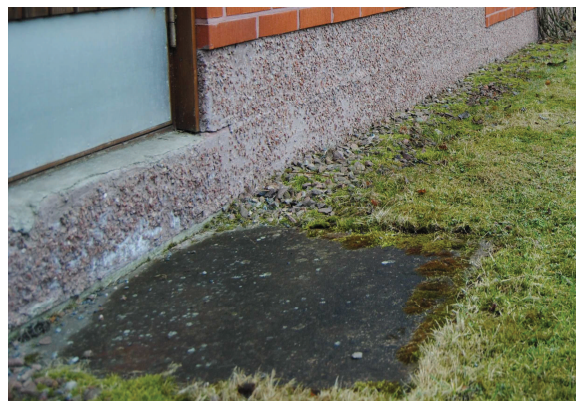
Talo B:n teknisen tilan oven edessä on betoninen laatta, joka on vuosien aikana painunut kallelleen kohti rakennusta ja sammaloitunut reunoiltaan.

Teknisen tilan porraslaatta

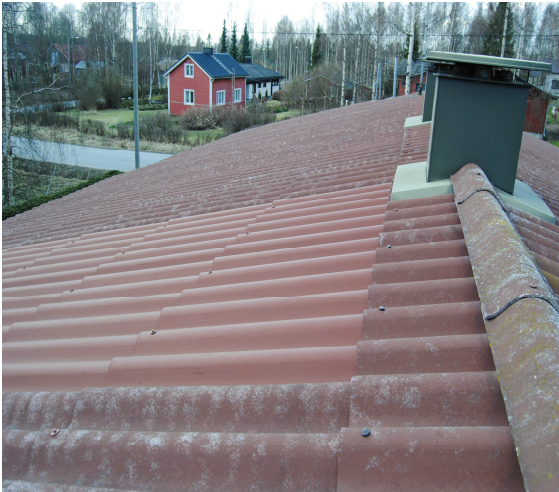
Rakennusten vesikatteena toimii varttikate eli kuitusementtilevykate. Kattojen kaltevuus on 1:4. Vuonna 2006 katteelle on suoritettu tarkastus jonka toimesta muutamia haljenneita levyjä on vaihdettu. Ilmanvaihto- ja tulisijahormien pellitykset ovat pääosin kunnossa. Katteen väri on haalistunut. Osa kiinnitysnauloista on noussut ylös. Tarkastelun yhteydessä havaittiin levyissä jonkin verran hiushalkeamia ja talo A:n harjalla oli muutama harjapaloista haljennut. Katteen pinnassa sekä levyjen saumoissa oli myös havaittavissa jonkin verran sammalta.

Talo A:n vesikatto ja vaihdettuja levyjä

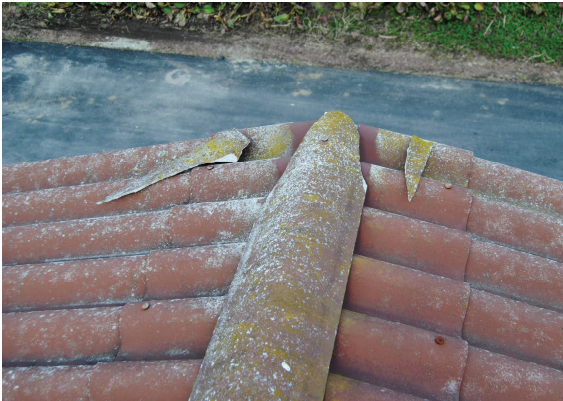
Halkeamat ja katteen kulumat tekevät sen alttiiksi pakkasvaurioille. Lisäksi sammal ja muut kasvustot pitävät katteen pidempään märkänä ja näin ollen heikentävät sitä. Katteen rasitusta lisää myös katon kaltevuus, joka on ko. katemateriaalille suositeltu minimikaltevuus.

Halkeamia ja irronneita paloja harjatiilissä, sekä sammalkasvustoa

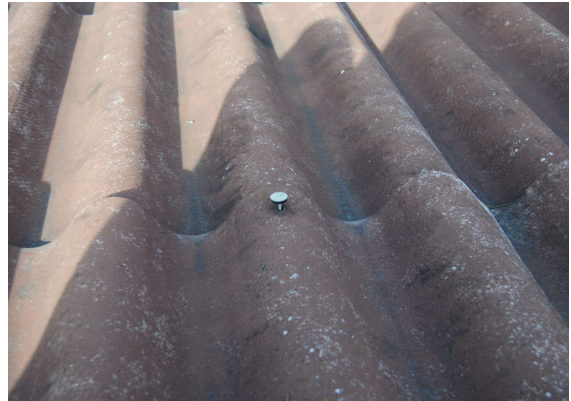
Nousseita kiinnitysnauloja

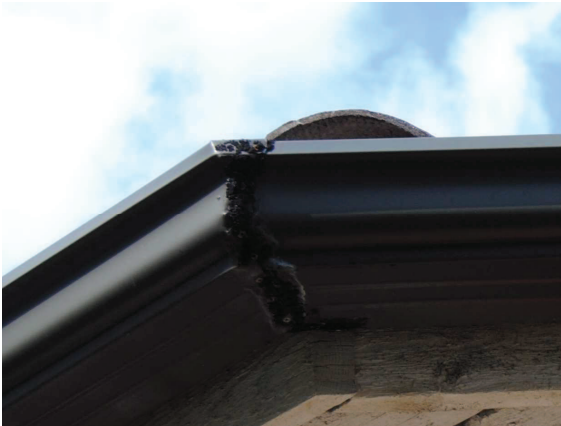
Vesikattojen sade- ja sulamisvedet on ohjattu räystäskouruille. Räystäskourut ovat vielä hyvässä kunnossa, mutta kourukulmien bitumitiivistykset ovat hapertuneet ja tiputtavat vähän vettä. Talo A:n kouruista puuttuu kourupelti ja katteen reuna on tuotu liian vähän ulos, joten vesi uittaa pitkin räystäslautaa, joka on kärsinyt pahoin. Kourujen kiinnikkeet ovat ruostuneet ja paikoin irtoamassa. Talo B:n kouruissa ei myöskään ole kourupeltiä, mutta katteen reuna on ulompana. Räystäslauta ei näin ollen ole pahoin kärsinyt ja kourujen kiinnikkeet ovat ehjiä ja ruosteettomia. Paikoin kouruissa oli roskia, jotka tulisi poistaa, että vesi pääsee vapaasti virtaamaan.

Kourukulman bitumitiivistys

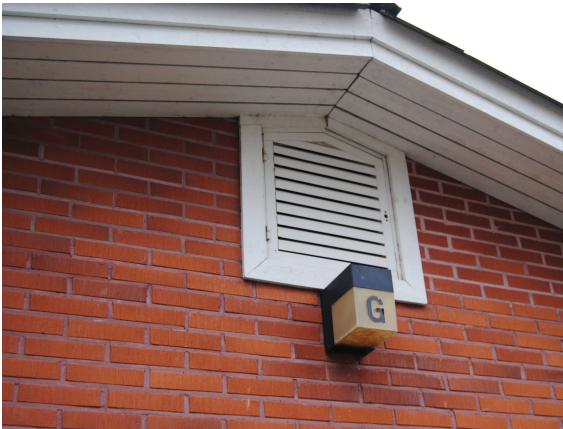
Rakennusten yläpohjan tuuletuksessa oli havattavissa puutteita. Tuuletuksen on tarkoitus tapahtua räystäältä ja ilman poistua päätyjen luukusäleiköistä. Päätyjen säleiköt eivät kuitenkaan pinta-alaltaan siihen riitä. Talo B:n puhallusvillaeriste on ainakin osittain tukkinut ilman kulun räystäältä yläpohjaan ja ilman poistumistiet ovat riittämättömiä.

Ilmanvaihtosäleikkönä toimiva luukku

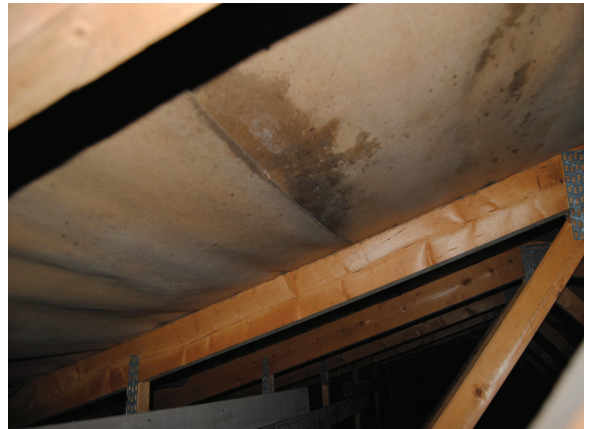
Kosteutta, talo A:n aluskate

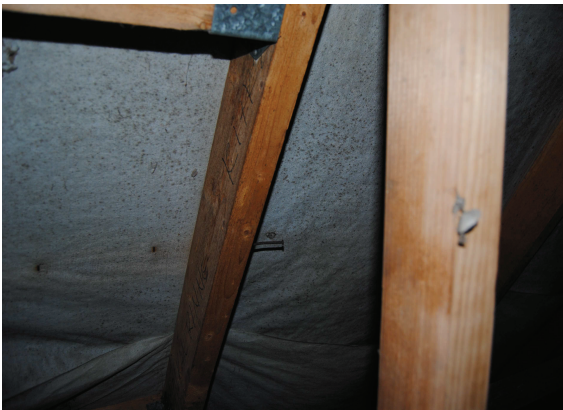
Hometta aluskatteen alapinnassa, talo B

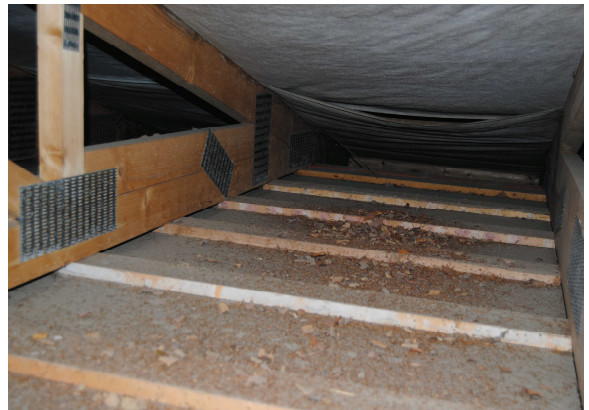
Painunut aluskate

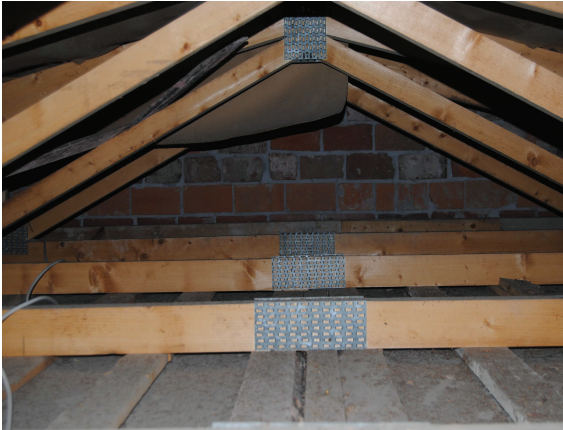
Aluskate pois paikoiltaan, talo A:n autotalli

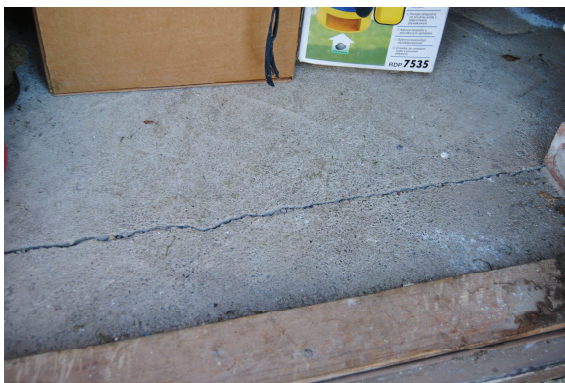
Talo A:n teknisen tilan lattiassa halkeama

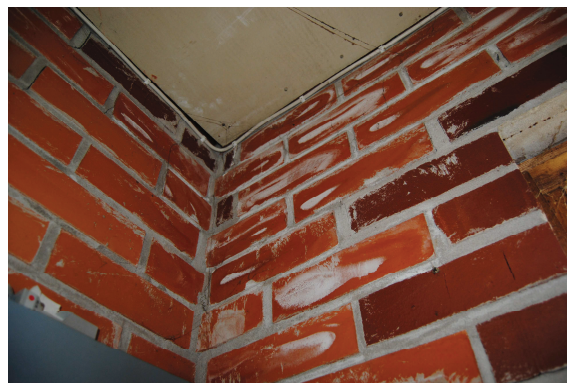
Kosteutta ulkoseinän sisäpinnassa, talo A
