## **Historiallisen rakennuksen korjausrakentaminen: Case Lappeenrannan Rakuunamäen sotilaskoti**

Opinnäytetyö 2012

The Renovation of a Historical Building: Case Soldiers' Canteen on the Hill of Rakuunamäki in Lappeenranta, 51 Pages, 6 Appendices

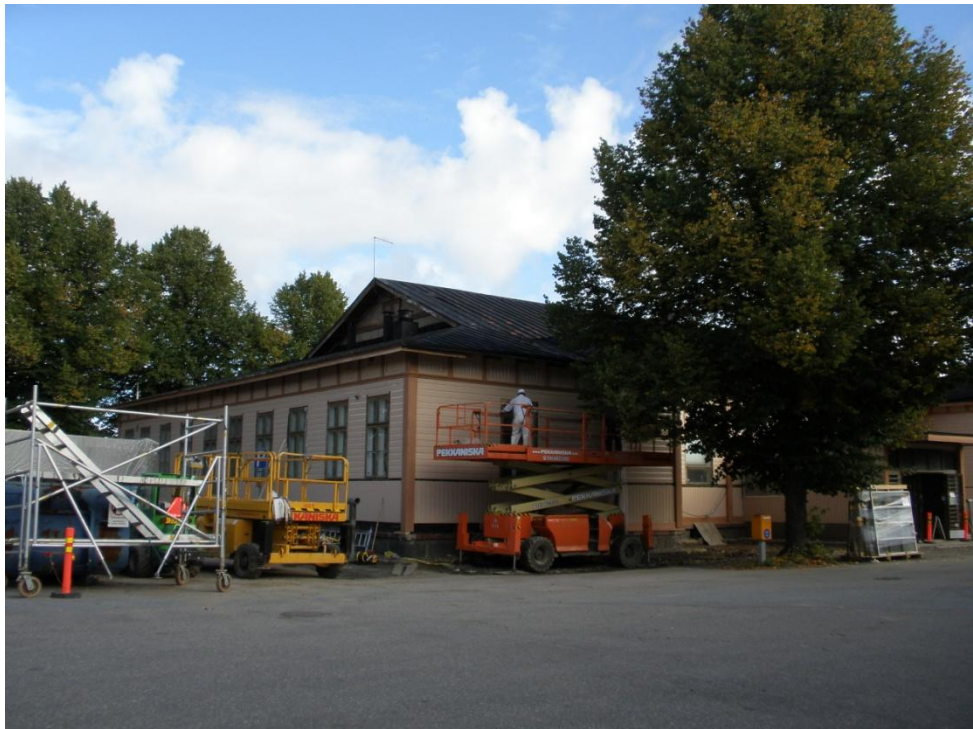
Kuva 1. Sotilaskodin länsi- ja itäfasadit urakan keskivaiheilla. Julkisivumaalaus on käynnissä, pääovi vaihdettu, malli-ikkunat pakattu kuljetusta varten ja maanrakennustyöt tehty. Päätymiskolmiot sekä vesikatto odottavat vielä kunnostusta sekä ikkunat vaihtamista ja vuorilautojen asennusta.

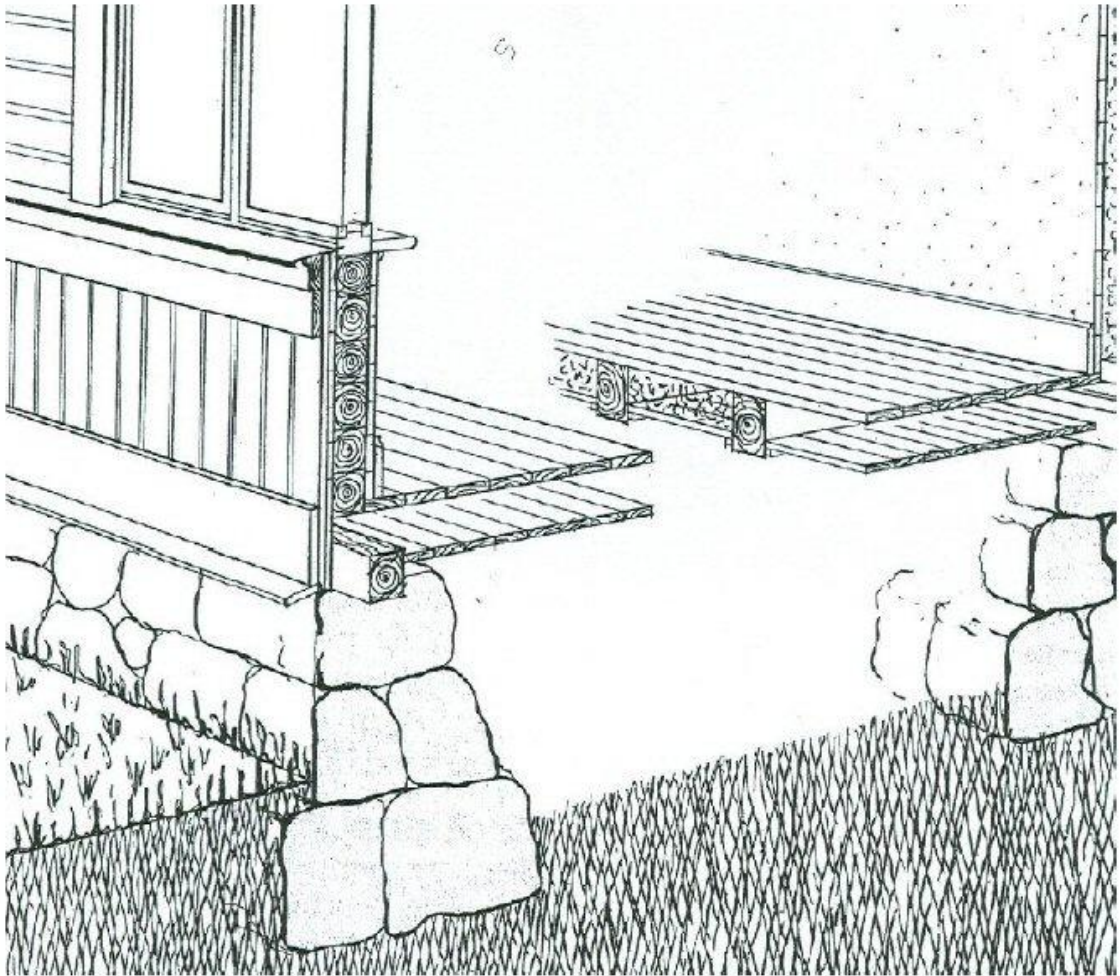
Rakennuksen kivisen perusmuurin (kuva 4) vierustalla ei ole, eikä siihen tälläkään kertaa rakennettu salaojitusta. Sadevesien poisjohtamiseksi rakennuksen ympärille rakennettiin uusi sadevesiviemärijärjestelmä ja seinän vierustojen uudet mukulakiveykset rakennettiin rakennuksesta poispäin viettäviksi.

Kuva 4. Kaupunkilaistalon perustus. Perustuksen ja alapohjan rakenne on todennäköisesti tällainen myös sotilaskotirakennuksessa (13)

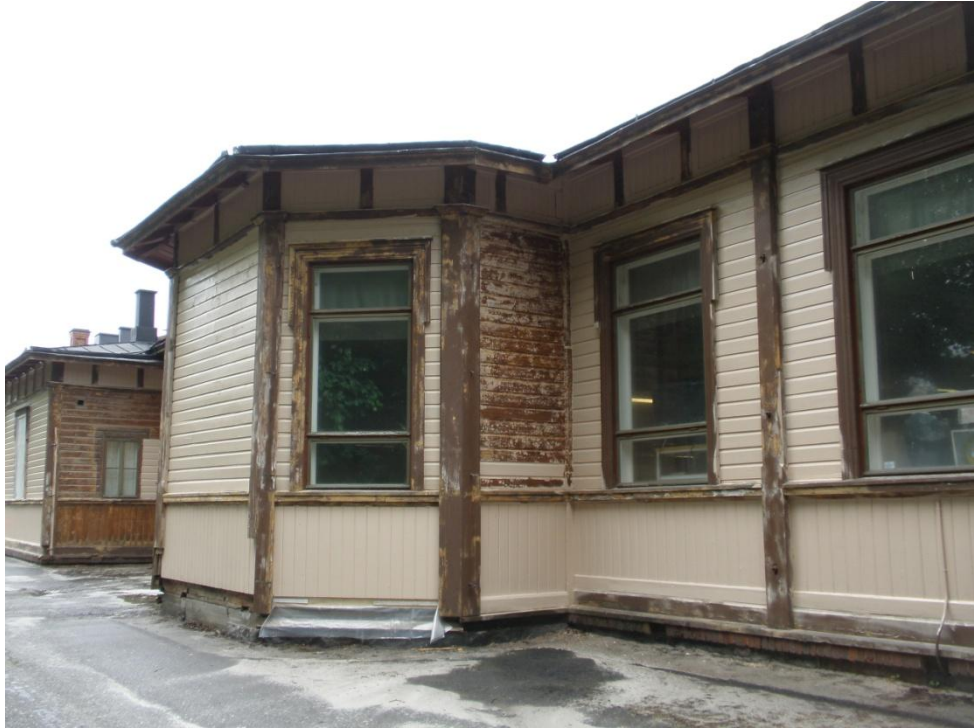
Lisäksi rakennuksessa, sen pohjoissivulla, on viisikulmainen erkkeri (kuva 14), joka nykyisin toimii orkesterikorokkeena. Aiemmin erkkerin pohjoissivulla on ollut nyt jo puretussa ulokkeessa, jonka luonnos näkyy liitteen 2 alkuperäisissä kuvissa, rinnakkain kolme ulko-ovea ja –portaat. Kyseisten ovien paikalla on nykyisin umpiseinä, mutta ovien sijainti näkyi runkorakenteissa lahonneita julkisivupaneeleita vaihdettaessa.

Kuva 14. Pohjoisjulkisivun 5-kulmainen erkkeri. Osa paneeleista on jo pohjamaalattu, osaa vanhasta maalipinnasta jouduttiin pinnan epätasaisuuden vuoksi poistamaan hiekkapuhalluksen lisäksi myös infrapunalämmittimellä.

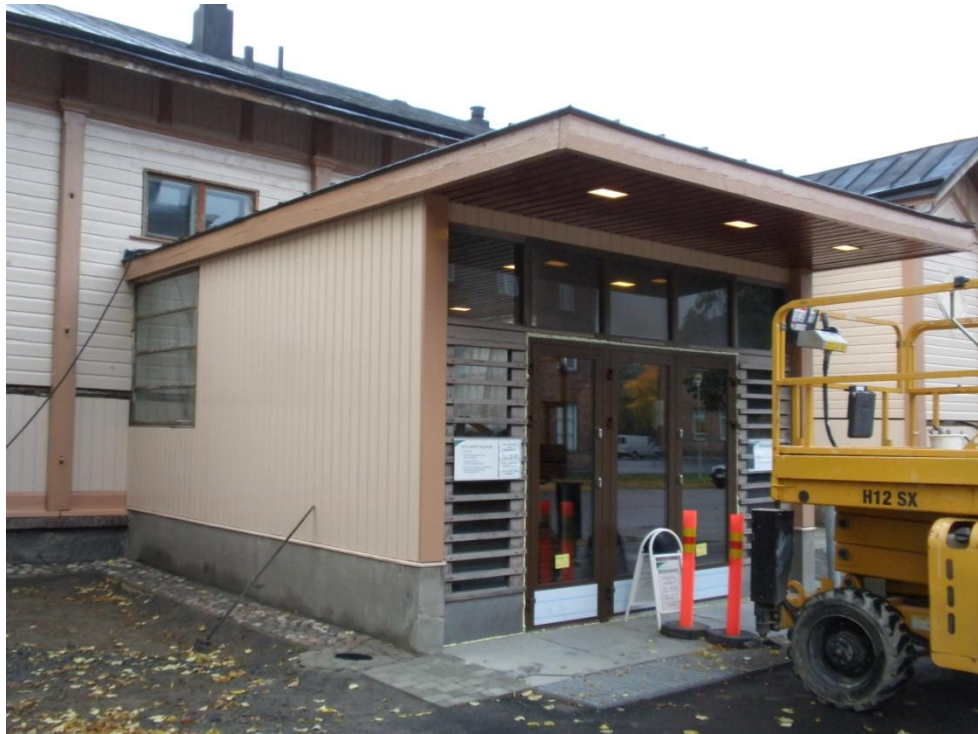
Kuva 15. Sotilaskodin 1950-luvulla rakennettu tuulikaappi. Keskelle on jo vaihdettu uudet alumiiniset ulko-ovet, reunoilla olevat kiinteät ikkunat koristerimoineen odottavat vielä maalausta.

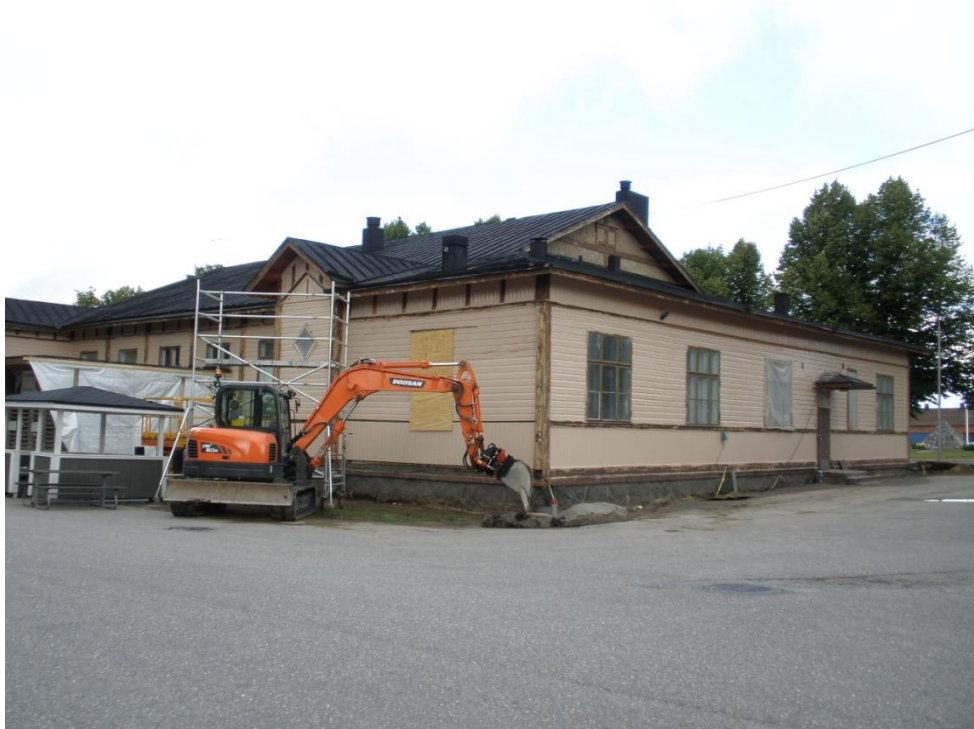
Sadevesiviemäreiden kaivuun yhteydessä keittiön itäpäädyistä (kuva 19) paljastui maakerrosten alta paitsi mukulakiveystä, myös 2 kivipaasia, jotka lienevät

Kuva 19: Rakennuksen etelä- ja itäfasadit maalausurakan keskivaiheilla. Itäpäädyn sadevesiviemärien asennus on juuri valmistunut.
