Maatilan sähkötekniinen kuntotutkimus

Opinnäytetyö

Maatilan sähkötekninen kuntotutkimus

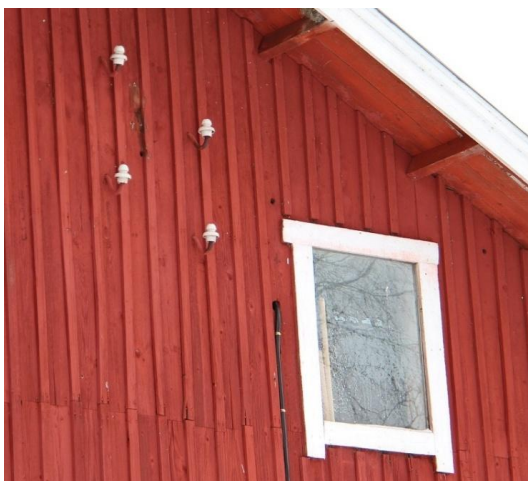
Tarkastuksen kohteena olleella tilalla on uusittu koko nousujohtoverkko keskuksineen vuonna 2007. Vanha verkko oli toteutettu ilmajohtoilla ja tilan pääkeskus oli asuinrakennuksen eteisessä. Uusi verkko on toteutettu maakaapeleilla, ja uusi pääkeskus on keskeisellä paikalla eräässä konehallissa. Ilmajohtojen muuttamisella maakaapeleiksi on suuri merkitys niin toimintavarmuuden kuin henkilöturvallisuudenkin kannalta. Myös pääkeskuksen siirtämisellä pois asuinrakennuksesta on suuri vaikutus paloturvallisuuteen. Nousujohtoverkon osalta tilan sähkölaitteisto on siis hyvässä ja turvallissa kunnossa.

KUVA 1. Rakennusten uusittu syöttötapa. 2013. Vesa Lyyra

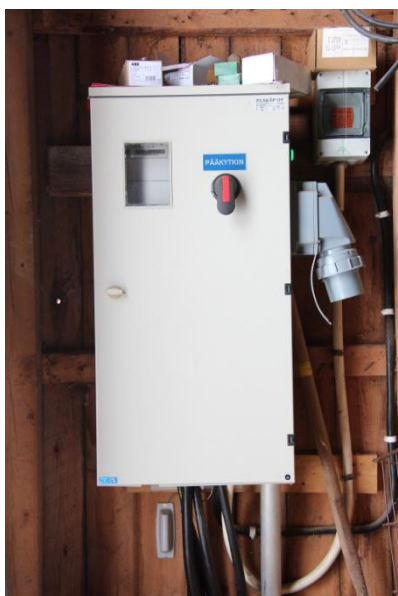
Liittymän pääkeskus sijaitsee tilan konehallissa. Keskus on uusittu nousujohtoverkon saneerauksen yhteydessä. Pääkeskuksen edessä ei ole vaadittua vapaata huoltotilaa. Keskuksen läheisyydessä olisi hyvä olla myös kaappi varasulakkeille. Keskuksessa ei ole tilaa uusille lähdöille. Keskuksen viereen on asennettu ukkossuojat erilliseen koteloon. Pääkeskuksessa on tehty virta ja teho mittauksia syksyllä 2012. Mittauksissa havaittiin että huippukuormituksen aikaan keskus on suuressa vinokuormassa. Mittaustuloksista enemmän liitteessä.

KUVA 2. Tilan pääkeskus. 2013. Vesa Lyyra

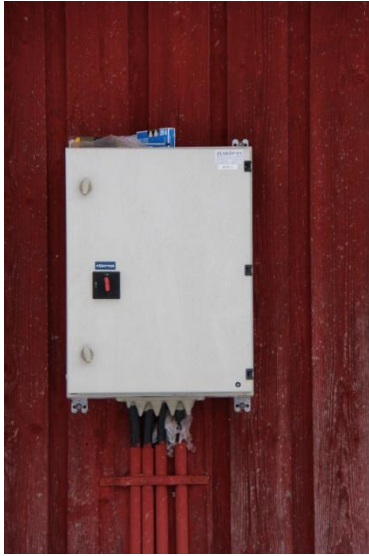
RYHMÄKESKUS 1

Ryhmäkeskus 1 sijaitsee navetan ulkoseinässä. Keskukselta lähtee nousut navettaan, kuivaamoon ja varastorakennukseen. Keskus on asennettu vuonna 2007 ja on hyväkuntoinen. Keskuksen pääkytkin on jouduttu vaihtamaan löystyneestä liitoksesta aiheutuneen sulamisen seurauksena vuonna 2013. Keskuksessa on tilaa vielä yhdele 3-v lähdölle.

KUVA 3. Ryhmäkeskus 1. 2013. Vesa Lyyra

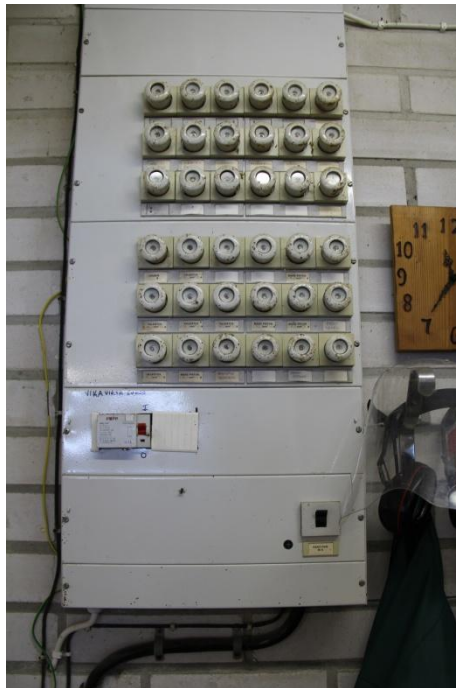
NAVETAN PÄÄKESKUS

Navetan pääkeskus on alkuperäinen. Keskukseseen on lisätty vikavirtasuoja pisto-
rasiaryhmille. Keskuksen merkinnöissä ja kuvissa on pieniä puutteita. Keskukses-
sa on muutamia vapaita sulakkeita. Keskuksessa ei ole käytetty erillisiä nolla- ja
suojamaadoituskiskoja, vaikka keskuksessa on varattu kiskot molemmille. Asen-
nukset on tehty kuitenkin käyttäen erillisiä nolla ja suojamaadoitus johtimia, joten
olisi järkevää pitää ne erillään jo keskuksessa.

KUVA 4. Navetan pääkeskus 2013. Vesa Lyyra

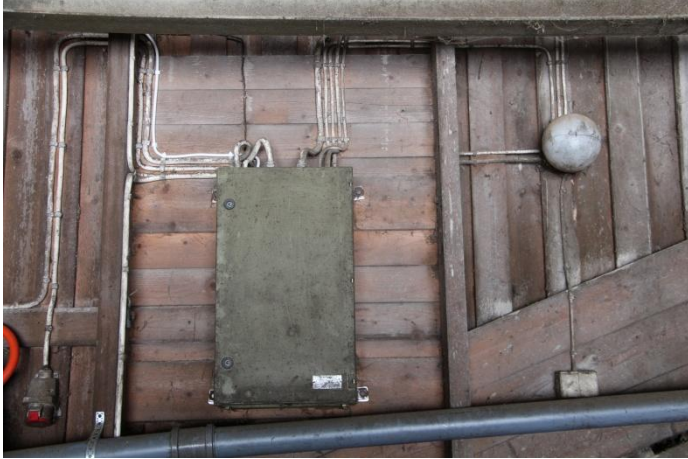
REHULAN KESKUS NRK 1.1

Rehulan keskus NRK1.1 sijaitsee rehulan yläkerrassa. Keskuksessa on vapaita sulakkeita. Merkinnoissa on pieniä puutteita. Yhden ryhmäjohdon lähdössä oli liian iso pohjakosketin. Keskuksen nolla- ja suojamaadoituskiskot kannattaisi erottaa jo PEN-johdon liittimestä alkaen. Nykyinen asennus ei ole suositusten mukainen ja PEN-johtimen merkinnät puuttuvat.

KUVA 5. Rehulan keskus. 2013. Vesa Lyyra

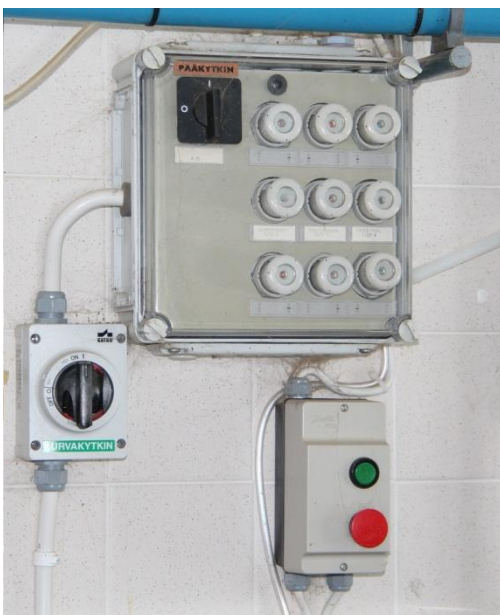
NAVETAN RYHMÄKESKUS NRK 1.2

Navetan ryhmäkeskus NRK 1.2 sijaitsee maituhuoneessa ja siitä syötetään lypsykoneen tyhjiöpumppua, putkistopesuria ja maitopumppua. Keskuksen merkinnät ovat kunnossa.

KUVA 6. Navetan ryhmäkeskus. 2013. Vesa Lyyra

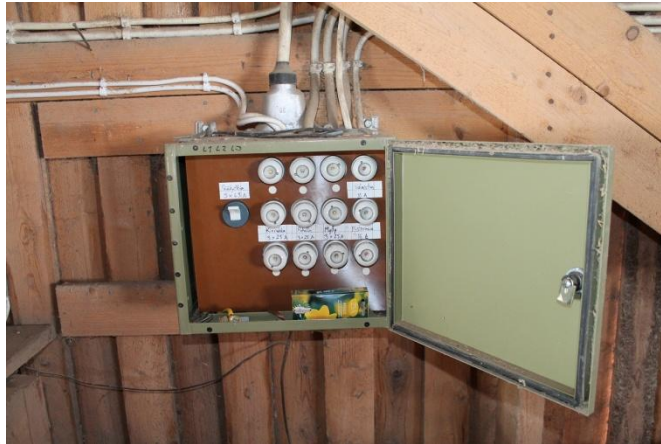
KUIVAAMON PÄÄKESKUS

Kuivaamon sähkökeskus on hyväkuntoinen ja sen sulakkeiden merkinnät ovat kunnossa. Keskuksessa ei ole keskuskaaviota. Keskuksessa ei ole laajennusvara. PEN-johtimen merkinnät puuttuvat ja johtimen kytkentä ei ole standardien mukainen.

KUVA 7. Kuivaamon keskus. 2013. Vesa Lyyra

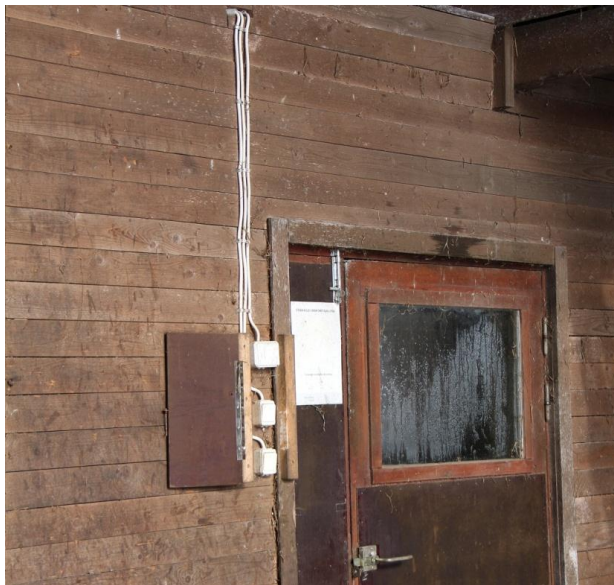
Navetan pistorasiat ovat hyvässä kunnossa ja niitä on riittävästi. Rehulassa kuormanpurkupaikalla sijaitsevat kojeet ja niitä syöttävät johdot ovat alttiina mekaaniselle vaurioitumiselle. Navetan ovenpielessä olevat pistorasiat ja kytkimet on suojattu mekaanisella suojalla, mutta kaapelit ovat suojaamatta. Tilassa käytetään siltanosturia ja kaapeleilla on suuri vaara saada kolhuja nosturista.

KUVA 8. Mekaanisesti suojatut kojeet. 2013. Vesa Lyyra

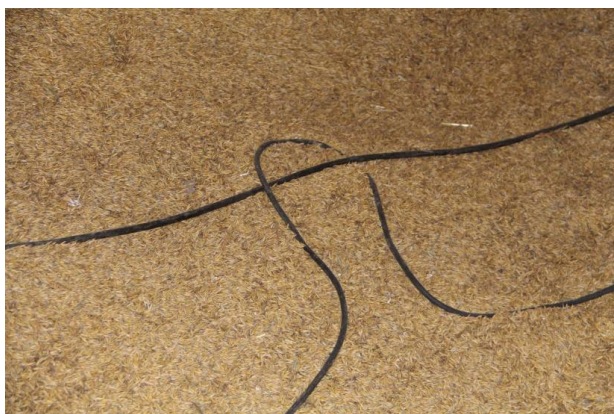
Kuivaamon pistorasioiden ja kytkimien sijoittelu ei palvele parhaalla tavalla tilan käyttöä. Viljan siirtoon käytettäviä ruuvikuljettimia joudutaan syöttämään pitkillä jatkojohdoilla, koska pistorasiat ovat kaukana laitteista. Maassa irrallaan olevat johdot aiheuttavat suurta vaaraa tilassa liikkujille. Lisäksi ne ovat alttiina mekaaniselle vaurioitumiselle.

KUVA 9. Ruuvikuljettimien liitosjohdot. 2013. Vesa Lyyra

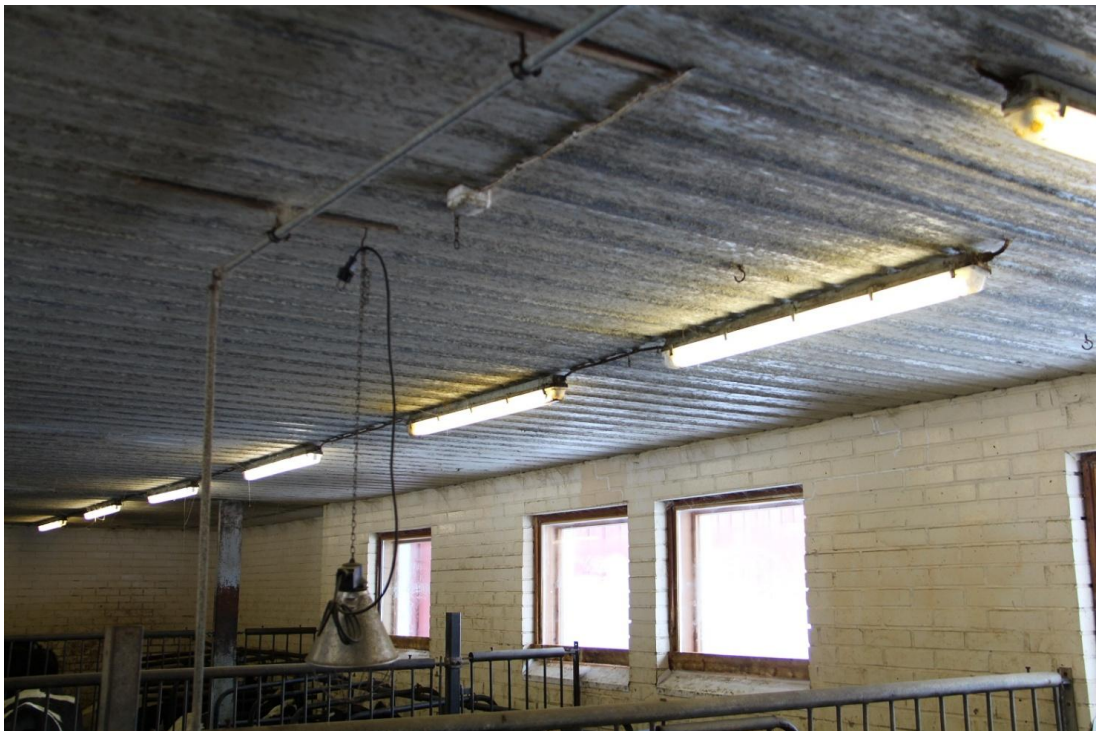
Valaistuksen voimakkuudet tarkastettiin mittaamalla. Mittauspöytäkirja on liitteenä. Mittauksissa todettiin että navetan valaistus on pääosin riittävä työpisteissä nykyisellään, mutta valaistus voimakkuudessa oli paikoin suurta vaihtelua. Valaisimet on tarkoitus uusia tulevassa sisäkaton saneerauksessa. Valaisinten ryhmitystä kannattaisi miettiä uudelleen. Valaistuksen ohjaukseen voisi harkita myös kellokytkintä yö/päivä ohjaukseen.

KUVA 10. Navetan valaisimia. 2013. Vesa Lyyra

Kuvassa 10 näkyy navetan loistevalaisimia. Tummunut kattopelti ei heijasta valoa enää niin hyvin kuin uutena. Kuvassa näkyy myös vastasyntyneille tarkoitettu lämpölamppu. Lampun liitosjohto olisi syytä lyhentää sopivaksi. Näin varmistettaisiin pistotulpan irtoaminen pistorasiasta lampun kiinnityksen pettäessä.

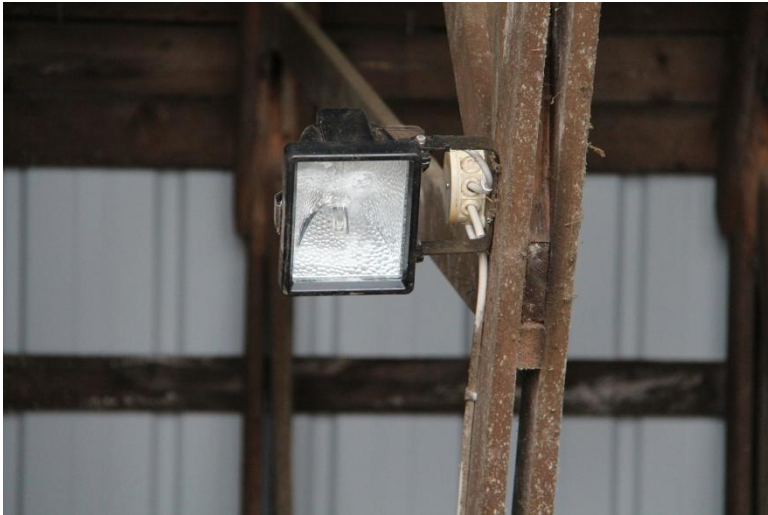
Rehulan valaistus on toteutettu alkujaan halogeeni ja hehkulamppu valaisimilla. Käyttöönottotarkastuksessa oli kiinnitetty huomiota halogeenivalaisinten suureen pinta-

lämpötilaan, joten niiden poltin kokoa oli rajoitettu. Rehulan yläkerta on valaistu muovikupuisilla hehkulamppuvalaisimilla. Rehulaan on otettu koekäyttöön kaksi 50 watin led-valaisinta korvaamaan palovaaralliset halogeenivalot.

KUVA 11. Vanha halogeenivalaisin. 2013. Vesa Lyyra

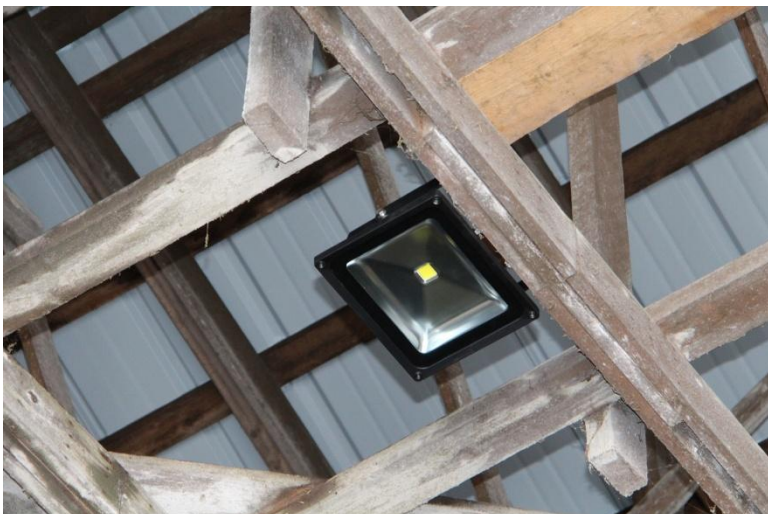
KUVA 12. Uusi led-valaisin. 2013. Vesa Lyyra

Mittauksissa todettiin että led-valaisinten valaistusteho ei ole yhtä hyvä kuin halogeenivalaisimilla. Valaistusteho on kuitenkin riittävä ja huomattavasti energia tehokkaampi. Kaikki vanhat halogeenivalaisimet olisi järkevää korvata led-valaisimilla, sekä myös niiden sijaintia kannattaisi miettiä uudelleen. Myös yläkerran valaistuksessa olisi parantamisen varaa. Tila on päivittäisessä käytössä, mutta valaistustaso oli heikko.

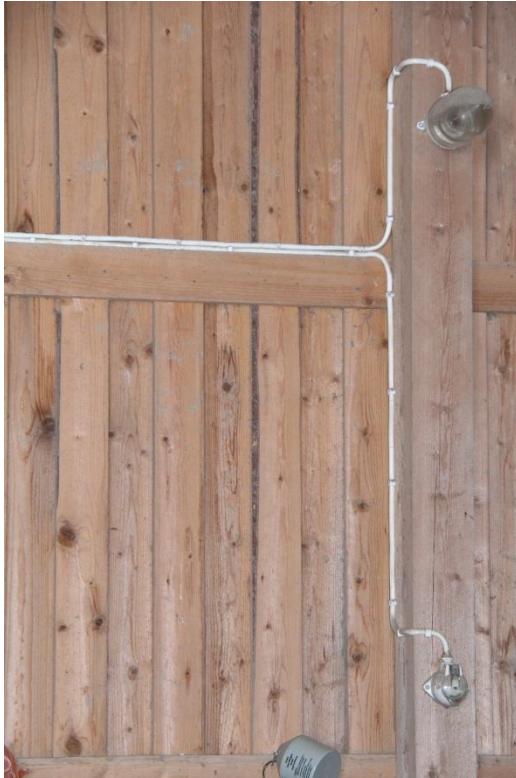
KUVA 13. Kuivaamon valaistusta. 2013. Vesa Lyyra

Kuivaamon valaistusvoimakkuus oli hyvä ainoastaan halogeenivalaisimen alla. Viljasilojen valaistus oli heikko, vaikka siiloissa työskennellään useasti. Valaistus pitäisi suunnata enemmän ylhäältä päin, että se valaisisi paremmin myös siilojen reunat. Halogeenivalaisimen ohjauskytkin on jäänyt seinällä tavaroiden taakse, mikä vaikeuttaa valaisimen käyttöä.
