**PUUN SOVELTUVUUS MAATALOUDEN TUOTANTORAKEN-
NUSTEN RAKENNUSMATERIAALIKSI**

Marianna Yli-Suvanto
Opinnäytetyö
Kevät 2013
Rakennustekniikan koulutusohjelma
Oulun seudun ammattikorkeakoulu

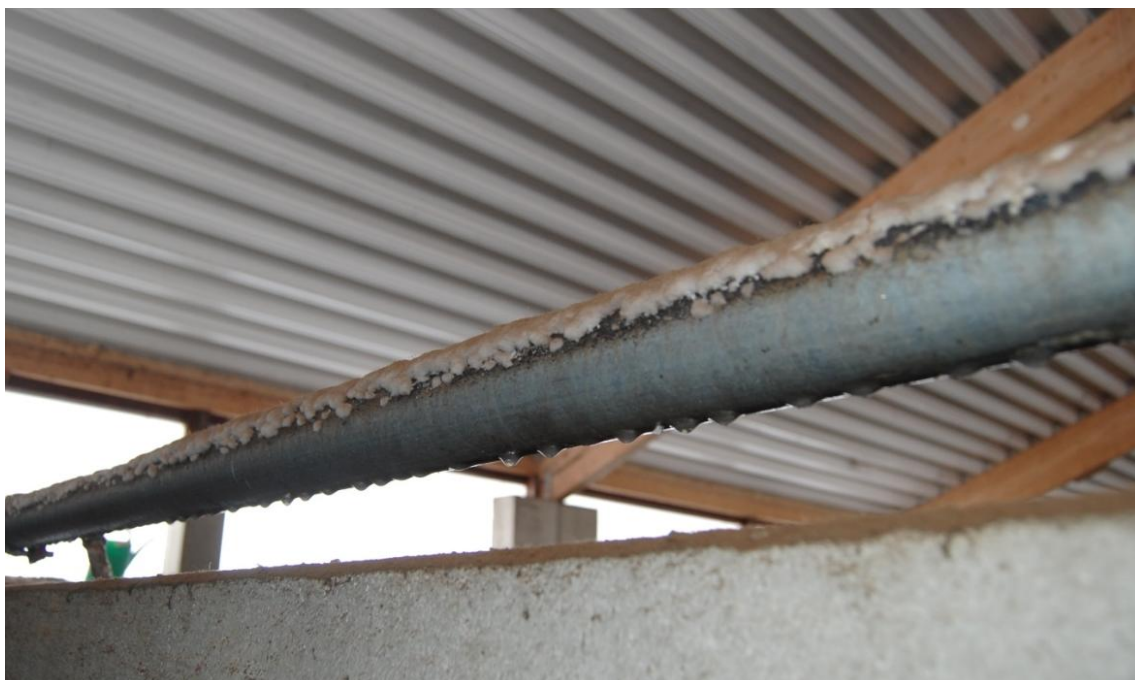
KUVA 2. Mikrobin kasvu mahdollistuu pinnoille kertyvässä liassa

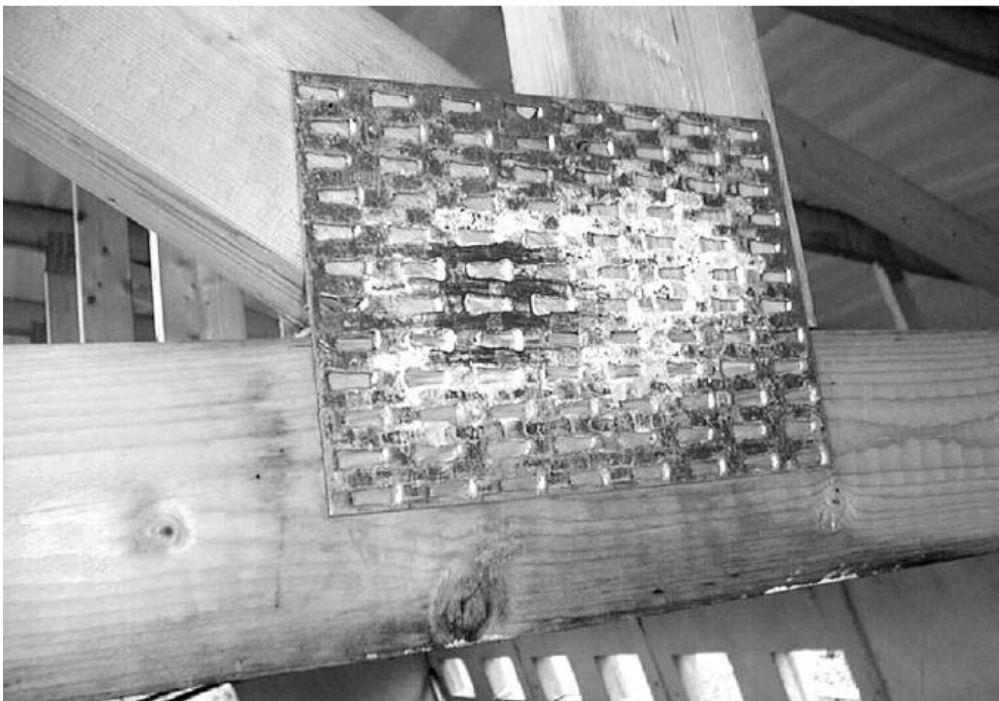
Naulalevyristikoiden käytössä tulee huomioida myös sinkittyjen naulalevyjen valkoruoste (kuva 3). Valkoruoste on valkeaa sinkkihydroksidia $Zn(OH)_2$, joka on tilava, huokoinen ja huonosti kiinni sinkin pinnassa oleva kerros. Valkoruostetta pääsee syntymään, kun uudelle sinkkipinnalle kerääntyy kondenssi- tai sadevettä, joka ei pääse tuulettumaan pois. Valkoruoste estää ilman vaikutuksesta syntyvän karbonaattikerroksen syntymisen sinkkipinnalle, minkä seurauksena sinkki alkaa syöpyä ja naulalevyn kantavuus heikentyä. (Lahtela 2008, 20.)

KUVA 3. Naulalevyssä valkoruostetta (Lahtela 2008, 20)

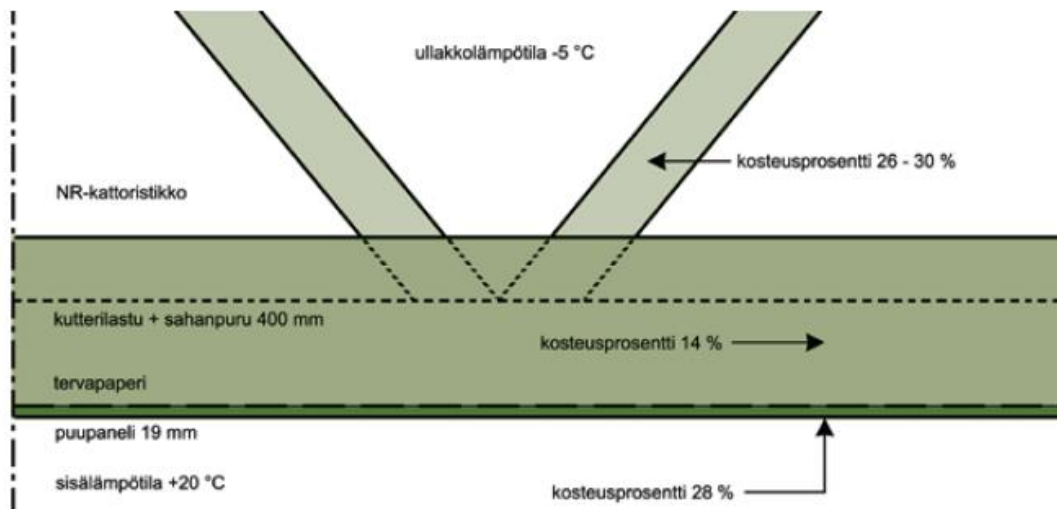
Oheisessa kuvassa on erään kohteen yläpohjasta saatuja kosteusmittauksen tuloksia (kuva 4). Suuret kosteuspitoisuudet johtuvat kohteen puutteellisesta ilmanvaihdosta ja huonosti toteutetusta ilman- ja höyrynsulusta. Kutterilastun ja sahanpurun sisällä oleva naulalevy ja ristikon osat olivat lähes uuden veroiset, mutta ilman kanssa tekemisissä. Lähellä harjaa olevissa naulalevyissä oli havaittavissa runsaasti valkoruostetta. (Lahtela 2008, 18.)

KUVA 4. Erään eläintilan yläpohjan ullakon kosteusmittaustulokset (Lahtela 2008, 18)

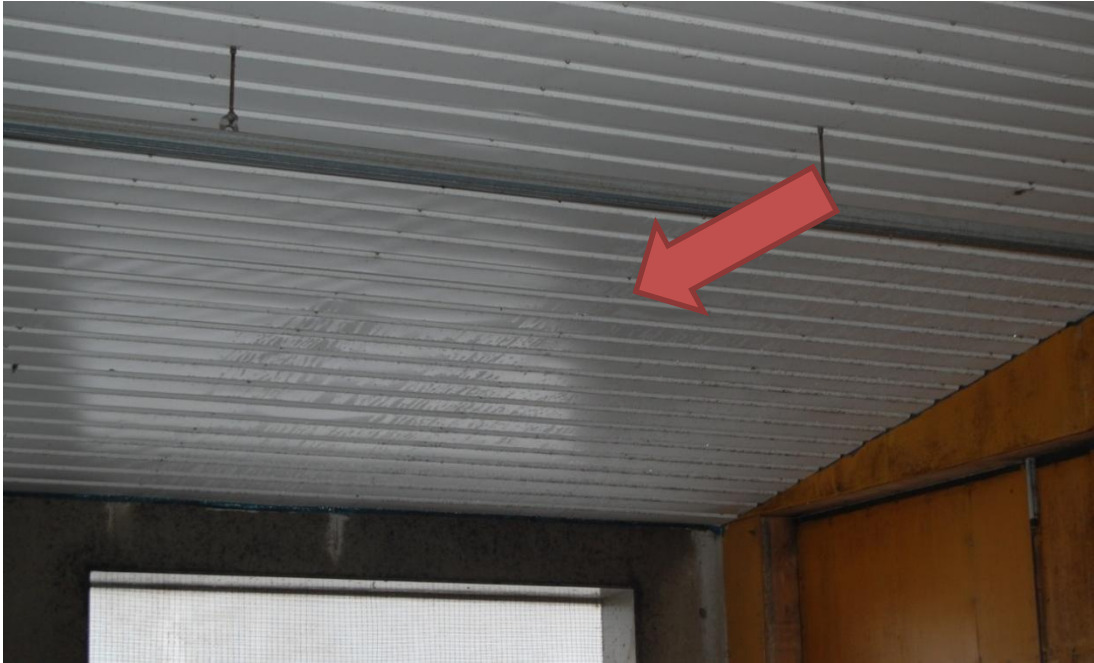
Tilalla käytessä ensimmäisenä huomattiin ilmanvaihdon merkitys. Emolehmäkasvattamon kattoon oli tiivistynyt kosteutta, joka olisi ehkä ollut mahdollista poistaa tehostetulla ilmanvaihdolla ja/tai itkupinnoilla (kuva 12). Kosteuteen saattoi myös vaikuttaa ulkoilman suuri suhteellinen kosteus.

KUVA 12. Emolehmäkasvattamon kattoon tiivistynyttä kosteutta

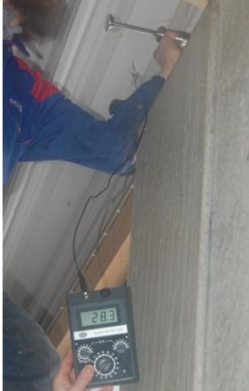
<p>28,3 %</p>	<p>Vaurion mahdollisuus (> 24 %)</p>

Toinen mittauspiste, jossa on vaurion mahdollisuus, sijaitsee seinän läpi kulkevassa liimapuupalkissa navetan puolella lämpimässä. Muista samanlaisista liimapuupalkeista olisi syytä mitata kosteuspitoisuudet, jotta selvitetäisiin onko kyseessä yksittäinen tapaus vai löytyykö kaikista seinän läpi kulkevista palkeista vaurion mahdollisuudet.

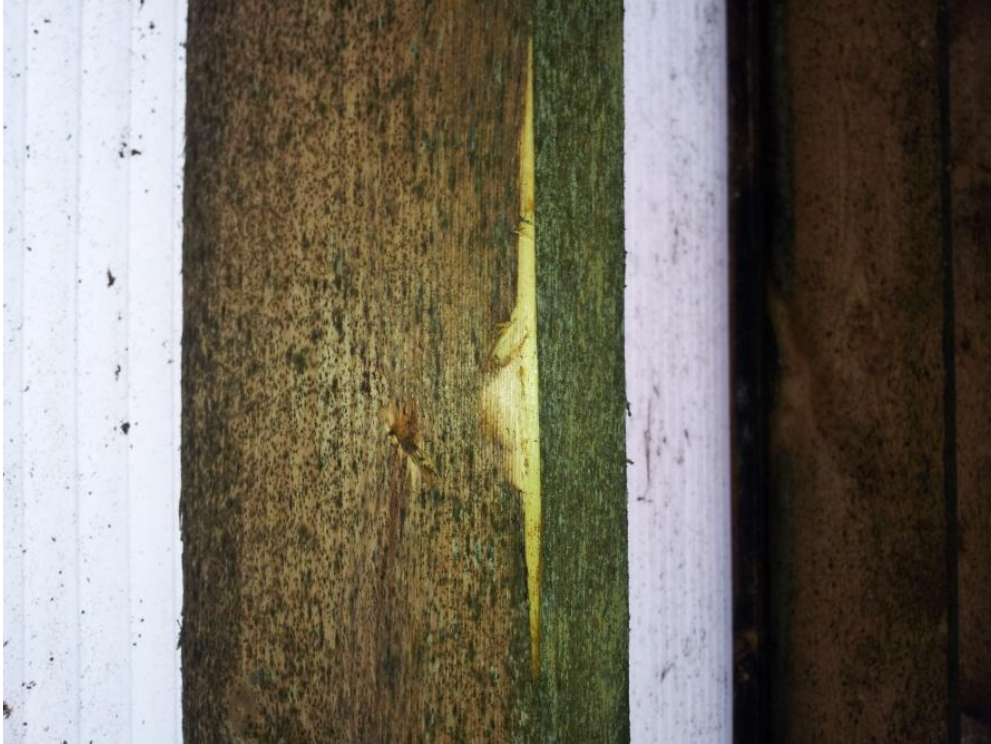
Suurimmat kosteudet loppukasvattamosta mitattiin päätyrunkon rakenteista, joita ei ole eristetty ja jotka saattavat talven kylmimmillä pakkasilla olla kuuran peitossa. Päätyrunkon puutavaran pinta olikin homeen peitossa, mutta syvemmältä puu näytti normaalilta (kuva 13).

KUVA 13. Loppukasvattamon päädyn runkotolpan tarkastelua

Päädyn runkotolppien kosteuspitoisuudet olivat kuitenkin suuremmat kuin Rakennustietosäätiön suosittelemat kosteuspitoisuudet runkorakenteille. Kosteuspitoisuudet ovat suurimmillaan loppukasvattamossa talvella, jolloin runkotolpat ovat todennäköisesti hieman pakkasen puolella. Tästä voisi päätellä, että kun vauriolle otollinen kosteuspitoisuus saavutetaan, ei lämpötila ole tarpeeksi korkea, jotta vauriot pääsisivät puun pintaa syvemmälle.

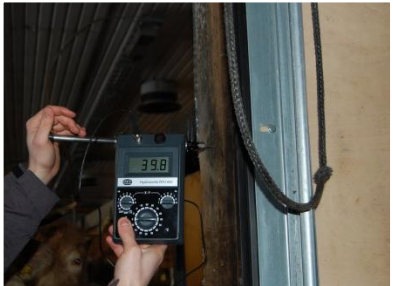
39,8 %	Vaurion mahdollisuus (> 24 %)
Yläpohjan naulalevyristikko

Suurimmat kosteudet emolehmänkasvattamosta mitattiin oven pielen runkotolpasta, joka oli navetan sisäpuolella. Runko oli suojaamaton ja siinä oli havaittavissa homepilkkuja. Olosuhteissa, jotka emolehmäkasvattamossa vallitsevat, on otolliset ainekset puurakenteen vaurioitumiselle. Lämpötila pysyy ympäri vuoden reilusti plussan puolella ja kosteus kasvaa varsinkin talvella korkeaksi.

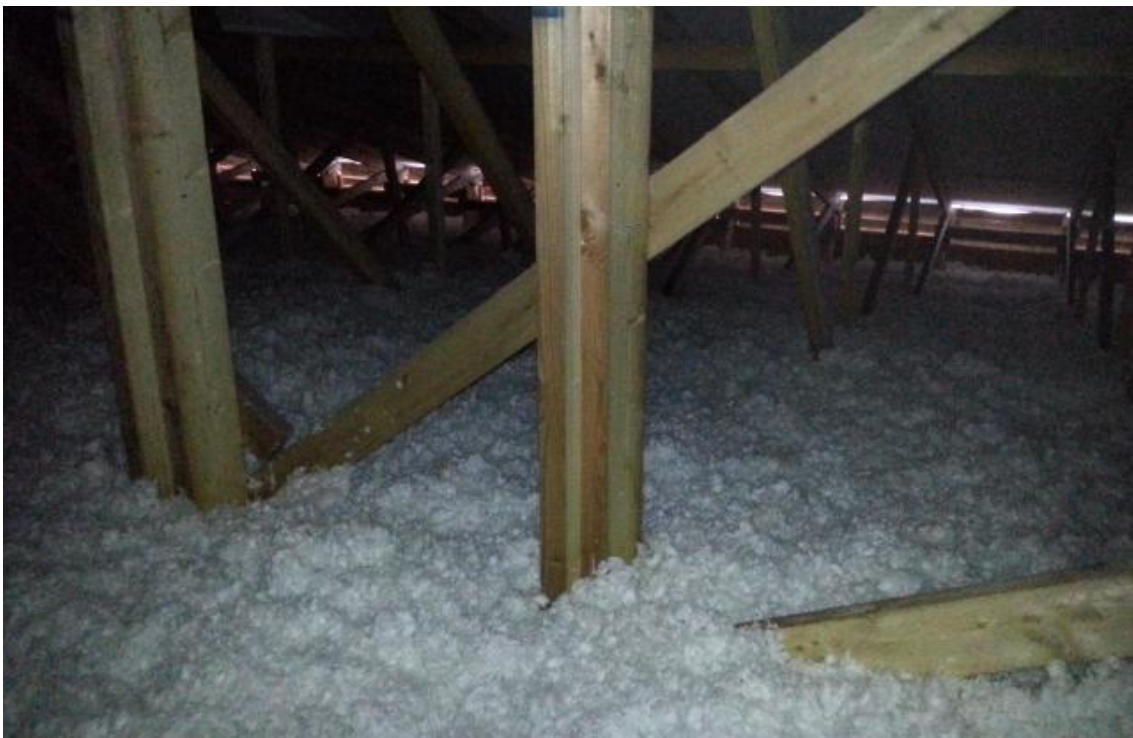
Yläpohjassa sijaitsevasta ristikosta saadut kosteuspitoisuudet olivat normaalilla tasolla, eikä ristikkorakenteissa ei ollut havaittavissa muutoksia. Hyvin tehty ilman- ja höyrynsulku sekä hyvä tuuletus takaavat (kuva 14), ettei eläintilassa oleva kosteus pääse nousemaan yläpohjan rakenteeseen. Näin saadaan varmistettua yläpohjan kunnossa pysyminen.

KUVA 14. Emolehmäkasvattamon yläpohjaa, jossa tuuletus räystäältä
